Escola: -EE CEEJA Dep. Guilherme de Oliveira Gomes

**Código:** 01.24.137

**Assunto:** Laudo Técnico de Anomalias Estruturais

**RELATÓRIO TÉCNICO  
(RT)**

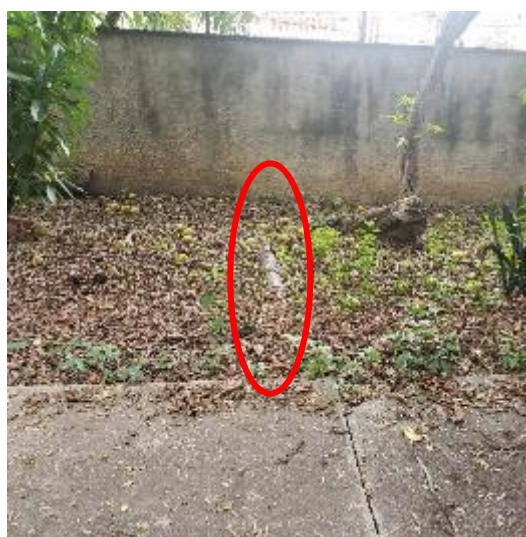
Foto 20: Tubulação exposta.

- 8.1 - Tubulação exposta, Foto 20. Recomendamos a proteção mecânica ou canaleta com tampa para proteção.
- 8.2 - As colunas metálicas da cobertura da quadra devem serem encamisadas conforme prescrito no Anexo 06 deste relatório
- 8.3 - Tampa de concreto das caixas de inspeção danificadas. (Fotos 06 e 40) . Recomendamos recompor as tampas pré-moldadas.
- 8.4 - Telhas da quadra danificadas. Foto 51.Recomendamos a substituição das telhas danificadas por similares para sua recomposição.
- 8.5 - Estrutura danificada. Fotos (46; 52; 53; 60).
- 8.6 - Fixação do portão de entrada. Foto 21.

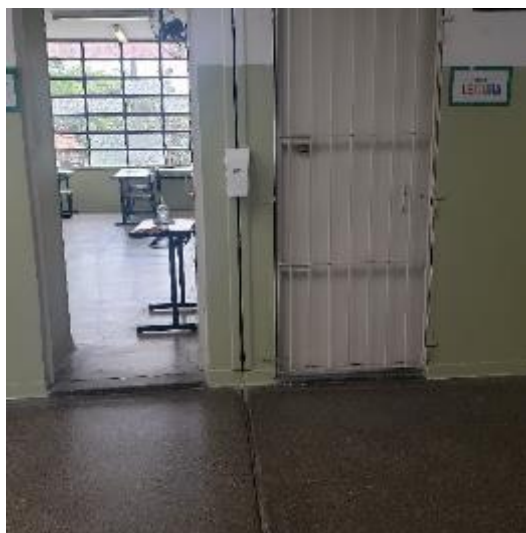
Foto 32: Junta de dilatação obstruída

- a) Trincas/Fissura em alvenarias (Fotos 01 a 03; 07 a 16; 25; 27 a 30; 37; 39; 41; 43; 44; 47; 50; 54 a 59; 61; 62 e 64).
- b) Trincas nas calçadas. (Fotos 06; 17; 23; 24; 33; 35; 36; 38; 42; 45; 48; 50; 63 e 64).
- c) Sinal de umidade (Fotos 04; 05)
- d) Junta de dilatação obstruída (Fotos 18; 19; 22; 31; 32 e 34).
- e) Concreto desagregado (Fotos 26; 49 e 63).
- f) Ruptura da alvenaria (Fotos 28; 30).

- a) Executar o reparo das fissuras com argamassa, pintar na mesma cor existente.
- d) Para as juntas de dilatação recomendamos reparar conforme prescrito no Anexo 04 desse documento. (quantidade estimada = 16,00 m).
- e) Recomendamos proceder o reparo das estruturas como prescrito no Anexo 03 deste relatório.

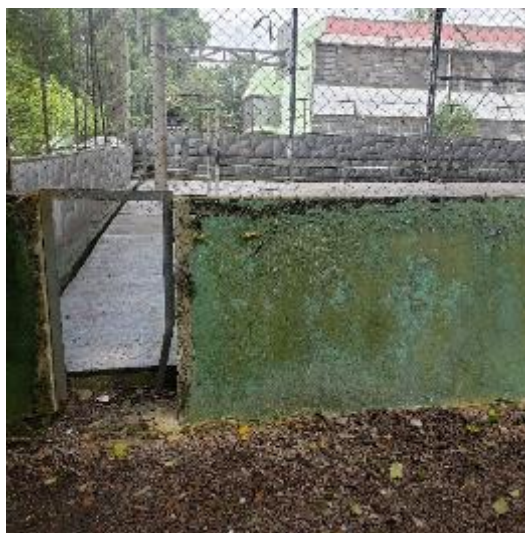
Foto 53: Abertura inutilizada na mureta lateral da quadra .
