## MUNICÍPIO DE FORQUILHA

### RELATÓRIO FOTOGRAFICO RIO SANGÃO

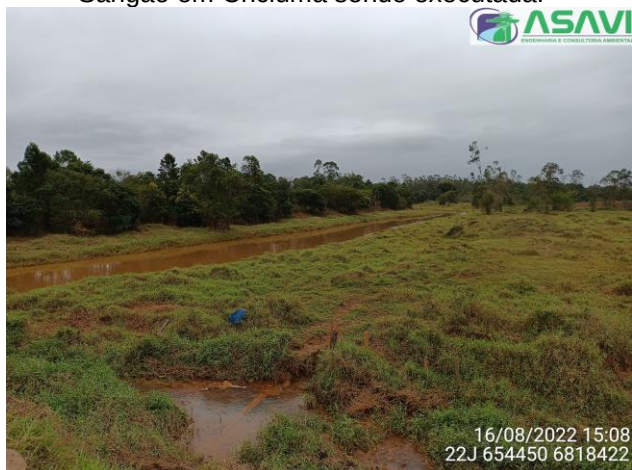
Figura 21: Visão geral no cruzamento com a Rua Beira Rio, saída para Rod. Gabriel Arns.

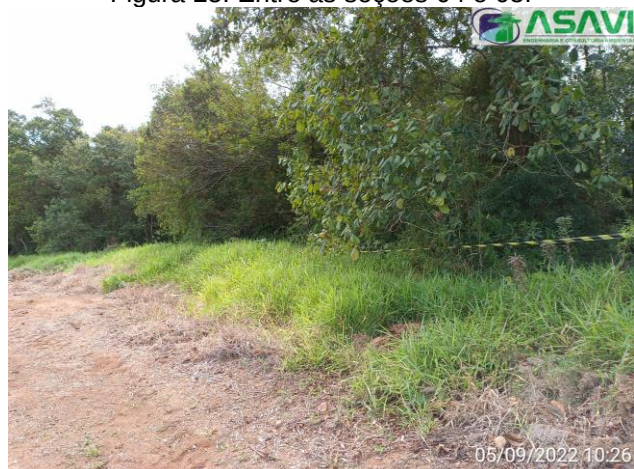
Figura 27: U.A. instalada entre as seções 04 e 05.

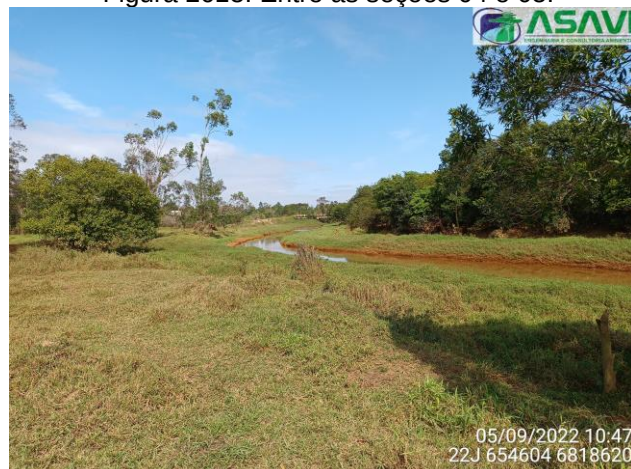
Figura 28: Visão geral no cruzamento com a Rua Beira Rio, saída para Rod. Gabriel Arns.

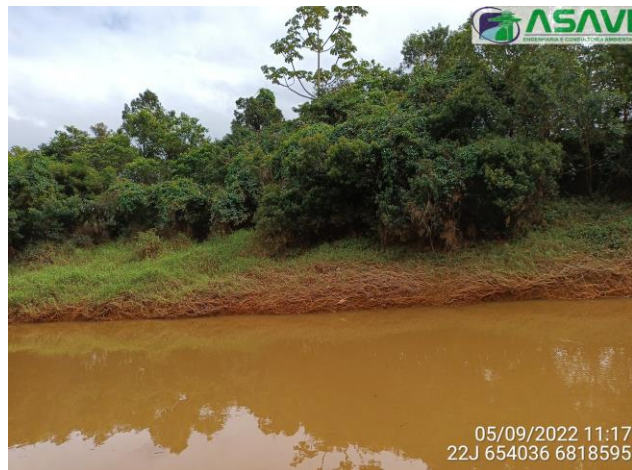
Figura 30: Visão geral após o cruzamento com a Rua Beira Rio, saída para Rod. Gabriel Arns.

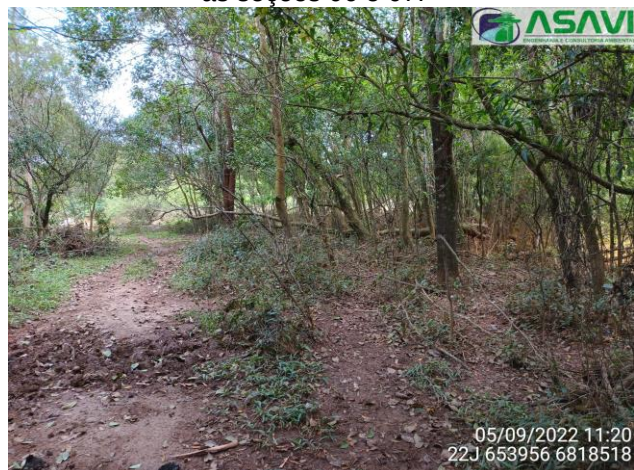
Figura 31: Visão geral após entre as seções 06 e 07.

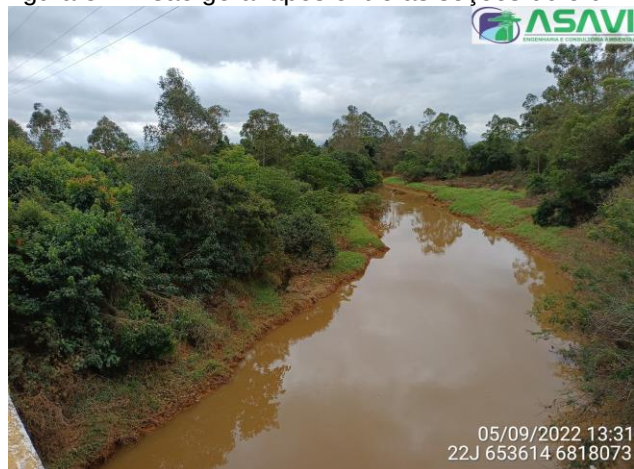
Figura 33: Visão geral fundos da Cooperminas visto da ponte da Gabriel Arns.
