PREFEITURA DE  
**BIGUAÇU**

# LAUDO TÉCNICO DE VISTORIA EM ACESSIBILIDADE

PRÓ-CIDADÃO E SECRETARIA MUNICIPAL DA RECEITA

MAIO DE 2025

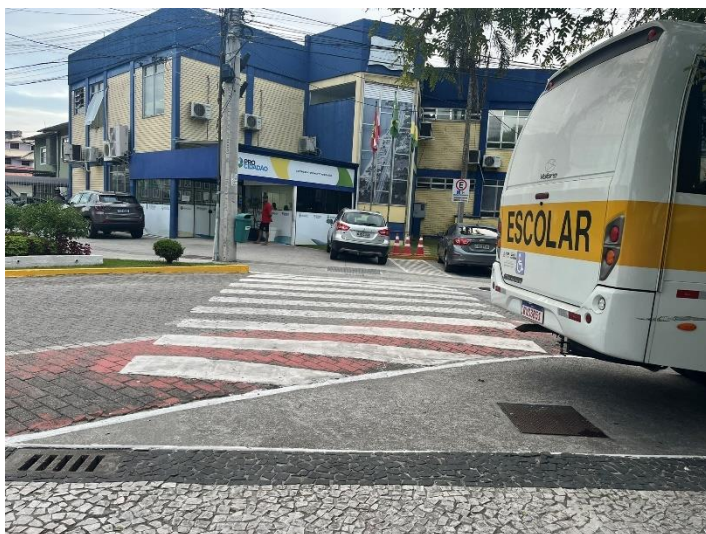
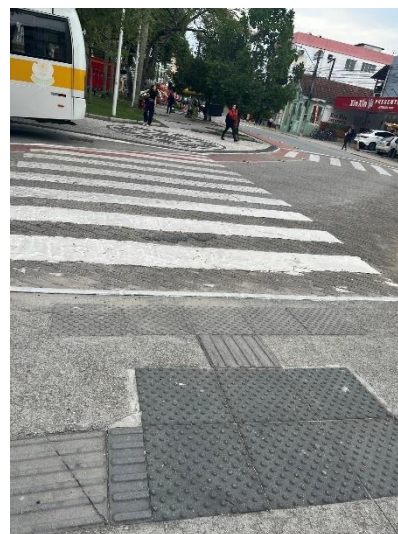
Figura 5 e Figura 6 – Faixa Elevada em frente à Praça Nereu Ramos.

Sobre as faixas elevadas, o PARECER TÉCNICO N. 170/2022/GAM/CAT informa que “uma delas permanece na mesma situação constatada nas vistorias anteriores (2017 e 2019), pois em um dos lados existe um desnível tratado em forma de rampa.” Este item refere-se à faixa elevada em frente à Praça Nereu Ramos.

Apesar de o piso da calçada em frente a Prefeitura e a faixa elevada ser nivelado, o piso entre a faixa elevada e a Praça Nereu Ramos continua com um desnível tratado em forma de rampa.

- Realizar a regularização do piso da faixa elevada até a Praça Nereu Ramos e realizar nova pintura da faixa de pedestres chegando até a Praça Nereu Ramos.

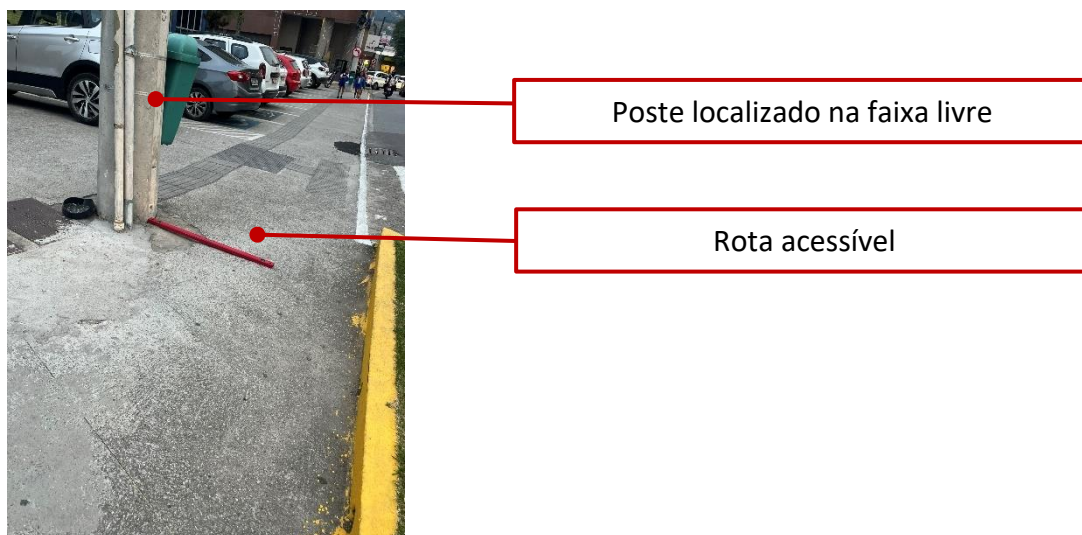
Figura 12 – Calçada em frente à entrada principal da edificação (referência de medida: nível de 1,00 m).

Quanto aos postes de energia e sua localização, há três postes localizados nas calçadas que contornam o imóvel. Na entrada da edificação e próximo a esquina da Praça Nereu Ramos com a Rua Hermógenes Prazeres há postes localizados na faixa livre da calçada pública. Porém, apesar de estarem localizados na faixa livre, estes pode ser detectado com bengala longa e há rota acessível pela lateral dos postes. Já na Rua Hermógenes Prazeres o poste está localizado na faixa de serviço.

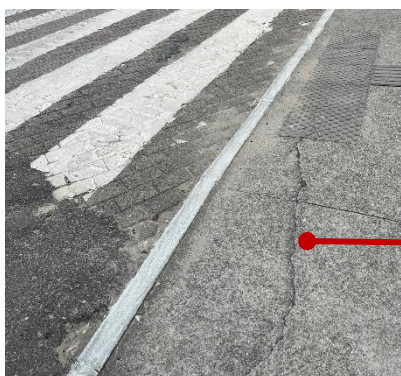
Figura 16 – Calçada em frente à Praça Nereu Ramos.

Também há pontos que a calçada está irregular.

Rachaduras/irregularidades

- Há trechos na calçada em frente à Praça Nereu Ramos em que os pisos dos passeios não possuem superfícies regulares. (próximo à faixa de pedestres e próximo ao poste de luz).
- A inclinação da faixa livre está acentuada –  $i=4,89\%$  (ao lado da faixa de pedestres).

- Realizar a melhoria da calçada nos locais em que há buracos e remendos. (próximo à faixa de pedestres e próximo ao poste de luz).
- Executar nova inclinação, mais suave, transformando a rampa ao lado da faixa de pedestres na Praça Nereu Ramos em plano inclinado, trazendo a inclinação mais suave da calçada até o ponto final da vaga para pessoa idosa. Com isso, também já será realizada a melhoria da calçada nos locais em que há buracos e remendos.

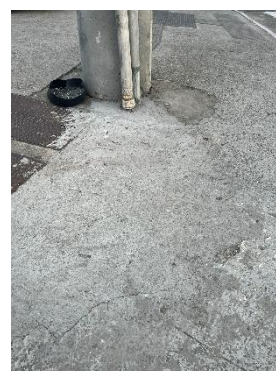
Figura 18 e Figura 19 – Calçada em frente à Praça Nereu Ramos.

Remendo sem regularidade

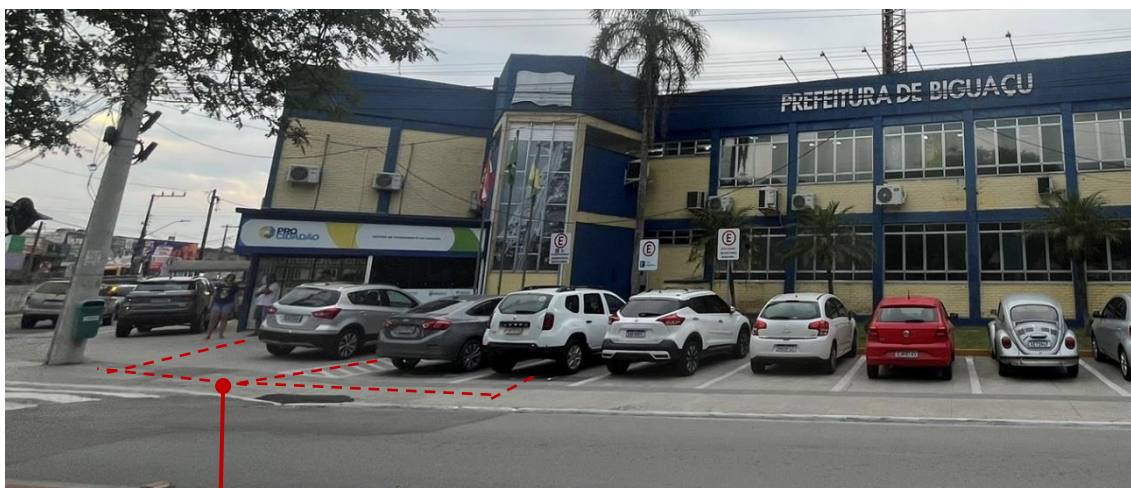
Figura 21 – Calçada em frente à Praça Nereu Ramos.

Após a correção da inclinação da calçada, com a criação do plano inclinado, a rota acessível das vagas reservadas de estacionamento será realizada pela própria calçada. Assim, a resolução desta questão será resolvida pelo item calçadas.

Rota acessível das vagas até a  
entrada da edificação

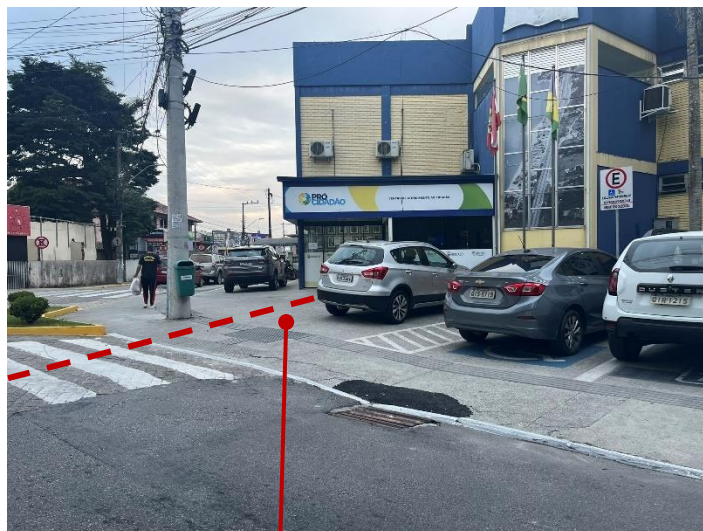
Figura 22 – Rota acessível.

A rota acessível do passeio até a entrada da edificação é feita através da entrada em frente à Praça Nereu Ramos. Mesma rota indicada na figura anterior.

Rota acessível

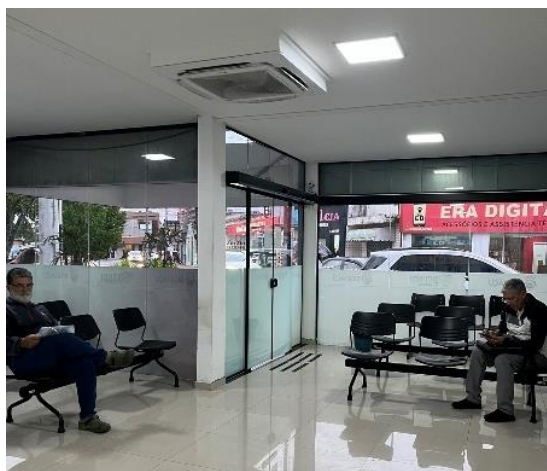
Figura 26 – Recepção.

O PARECER TÉCNICO N. 170/2022/GAM/CAT informa que “em relação aos capachos, há um na área externa e outro na área interna, ambos soltos, constituindo inadequação em relação ao item 6.3.7 da Norma da ABNT NBR 9050:2015”. Este item foi resolvido, pois não há mais capachos nas áreas externa e interna junto à porta de entrada.

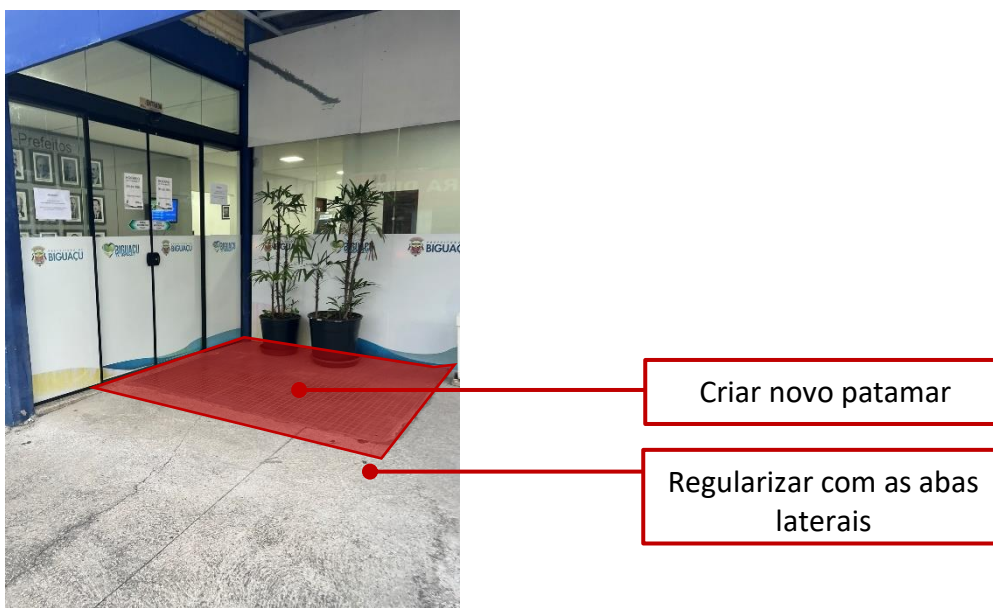
Figura 27 – Hall externo.

- Há irregularidades no patamar em frente à entrada da edificação.

- Executar novo patamar em concreto, regularizado com as abas laterais, trazendo continuidade no tipo de piso de toda a área externa.

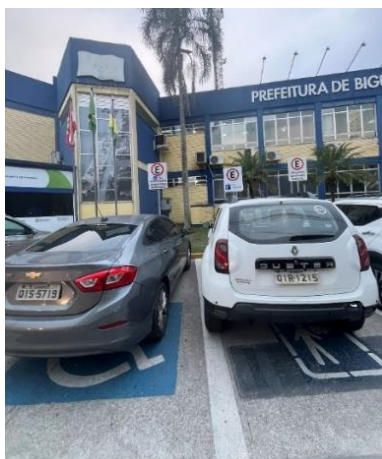
Figura 28 – Vagas reservadas de estacionamento – pessoa com deficiência e pessoa idosa.

O empreendimento possui no total 15 vagas de estacionamento sendo 13 vagas comuns, uma vaga para pessoa com deficiência e uma vaga para pessoa idosa (ambas localizadas na testada da Praça Nereu Ramos).

O PARECER TÉCNICO N. 170/2022/GAM/CAT informa que “a sinalização no piso para a vaga de pessoa idosa encontra-se praticamente ilegível”.

- Como a calçada em frente à vaga para pessoa com deficiência e vaga para pessoa idosa já será refeita, recomenda-se a realização de nova pintura nas duas vagas. Para isso, será necessário primeiro pintar as duas vagas de cinza claro e depois inserir a sinalização horizontal das vagas. A nova sinalização deverá seguir a Resolução CONTRAN 965/2022, conforme figuras abaixo:

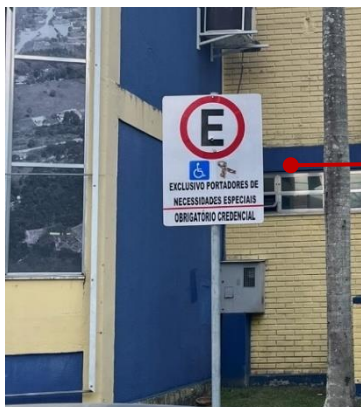
Figura 30 – Vaga reservada de estacionamento – pessoa com deficiência.

A sinalização vertical (placa) da vaga de estacionamento para pessoa com deficiência está incorreta, desatualizada e não atende à Resolução CONTRAN 965/2022. O termo “portadores de necessidades especiais” não é atualmente adequado.

Placa incorreta

- Substituir a placa vertical de sinalização da vaga de estacionamento para pessoa com deficiência. A nova placa deverá seguir a Resolução CONTRAN 965/2022, conforme figura abaixo:

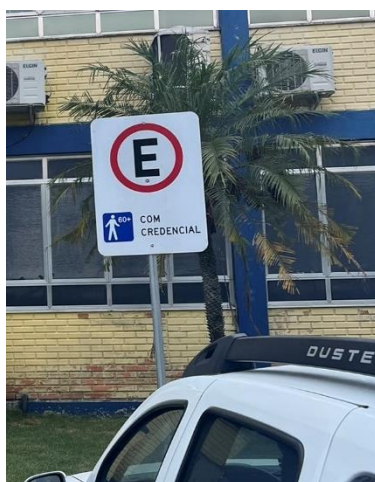
Figura 31 – Vaga reservada de estacionamento – pessoa idosa.

A sinalização vertical da vaga reservada para pessoa idosa encontra-se em conformidade com a norma vigente.

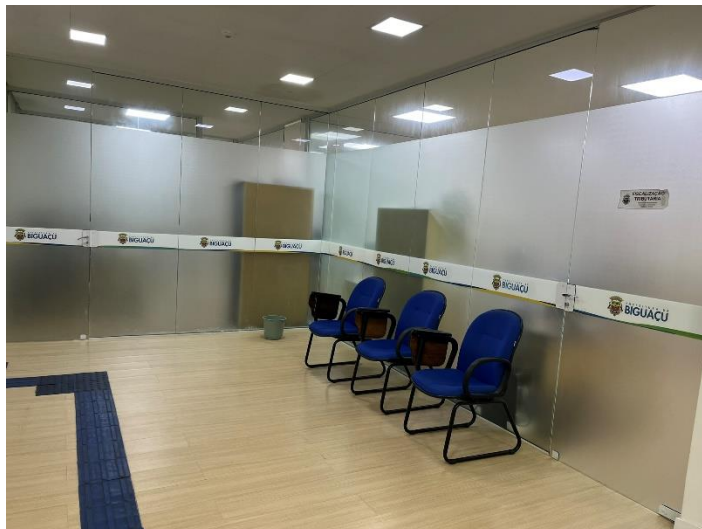
Figura 41 – Pavimento superior.

Cabe salientar que os usos dos ambientes da edificação foram modificados desde a vistoria do MP/SC. Atualmente a edificação abriga o Pró-Cidadão e a Secretaria da Receita, sendo que anteriormente eram outros usos e nomenclaturas das salas.

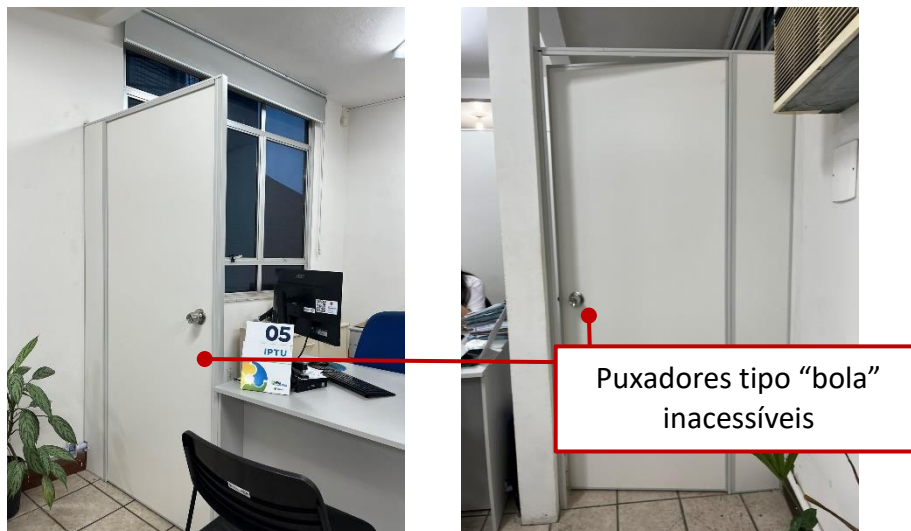
Figura 57 e Figura 58 – Novo Pró-Cidadão.

Conforme já mencionado, houve mudança nas nomenclaturas das salas, porém esta pendência se mantém. Além disso, também foram inseridas novas portas no novo Pró-cidadão com o mesmo tipo de maçaneta incorreta.

- Trocar as maçanetas das portas instaladas em divisória para modelo do tipo alavanca.

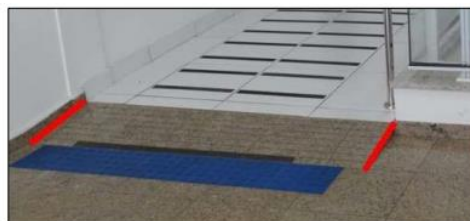
Figura 67 e Figura 68 – Rampa.  
Fonte: PARECER TÉCNICO N. 170/2022/GAM/CAT.

Em relação à rampa existente, o PARECER TÉCNICO N. 170/2022/GAM/CAT informa que “a rampa existente em frente à recepção apresenta dois segmentos compridos e um desnível na entrada, conforme indicado na Figura. (...) Dos dois segmentos maiores, o primeiro apresenta inclinação muito suave, bastante inferior ao máximo admitido. O segundo trecho apresenta inclinação estimada de 8,86%, um pouco superior ao máximo (que é de 8,33%). Já o desnível na entrada da rampa apresenta inclinação estimada entre 11% e 12%, ou seja, muito superior ao máximo admitido”.

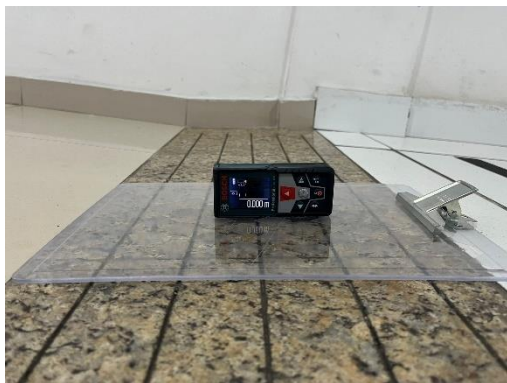
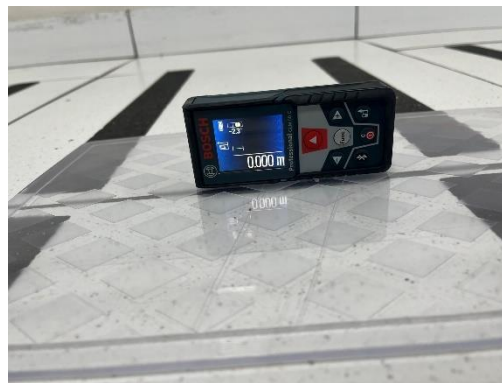
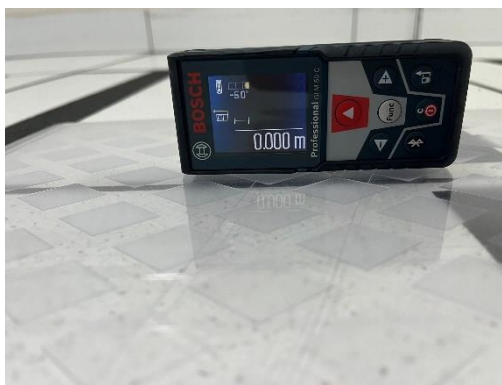
Figura 69 e Figura 70 e Figura 71 – Inclinações Rampa: entrada, trecho 1 e trecho 02, respectivamente.

- Entrada: 13,52% + Trecho 01: 4,01% (desnível total de 26 cm)
- Trecho 02: 8,74% (desnível de 33cm)

A rampa em questão poderia se caracterizar pela tabela 5 da NBR 9050/2020 (dimensionamento de rampas para situações excepcionais). No entanto, o trecho 02, com inclinação de 8,74% possui um desnível de aproximadamente 33 cm em relação ao patamar intermediário, não se enquadrando nos desníveis máximos da referida tabela. E, para adequar a inclinação atual de 8,74% para uma inclinação inferior a 8,33% (tabela 4), não seria possível modificar o nível do patamar intermediário, uma vez que existe uma porta de acesso nesse patamar. Também não há como se alterar a inclinação através do nível superior, pois há portas próximas a chegada original deste trecho da rampa.

Já em relação ao trecho denominado de entrada, este realmente deve ser refeito, respeitando a continuidade da inclinação do trecho 01 (4,01%). Além disso, deverá ser prevista uma guia de balizamento neste trecho.

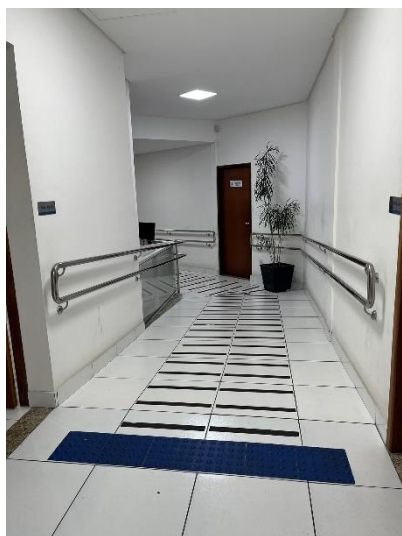
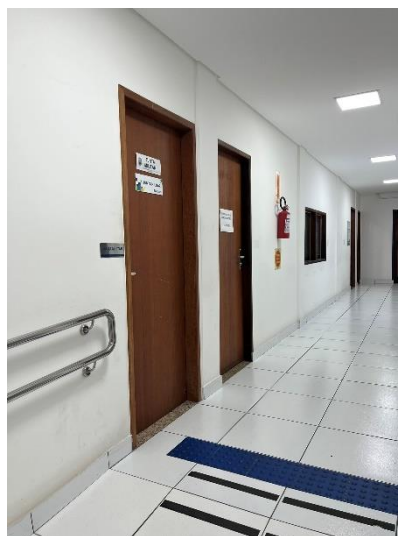
Figura 75 e Figura 76 – Rampa.

No que se refere ao subtítulo **Rampa** o local continua **INADEQUADO** nos seguintes itens da vistoria:

- Inclinação do trecho denominado “entrada” excede os limites de inclinação estabelecidos na NBR 9050/2020.
- Trecho denominado “entrada” não possui guia de balizamento na lateral.
- Não há prolongamento dos corrimãos no patamar inicial da rampa.

- Refazer o trecho denominado de “entrada” respeitando a continuidade da inclinação do trecho 01.

- Incluir guia de balizamento na lateral do trecho denominado “entrada”.
- Incluir prolongamentos nos corrimãos do patamar inicial.

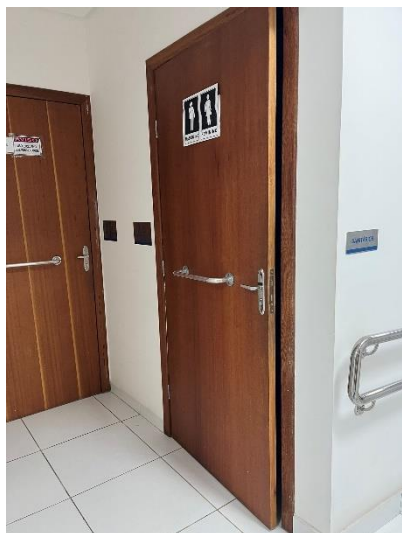
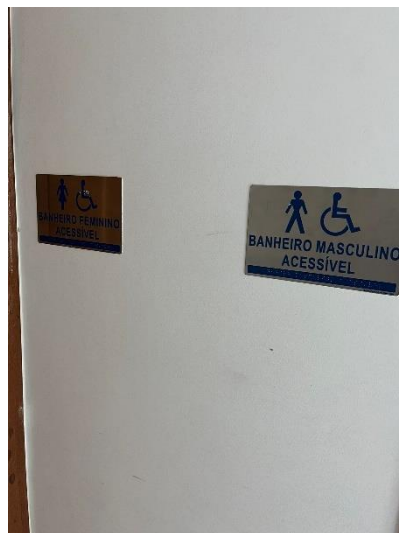
Figura 82 e Figura 83 – Sanitários - térreo.

Em vistoria realizada constatou-se que os sanitários continuam da mesma maneira conforme a vistoria do MP/SC.

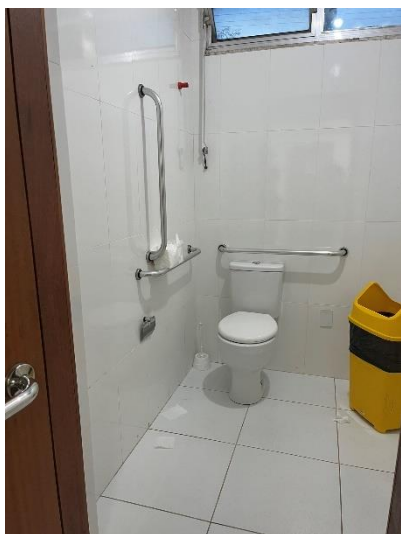
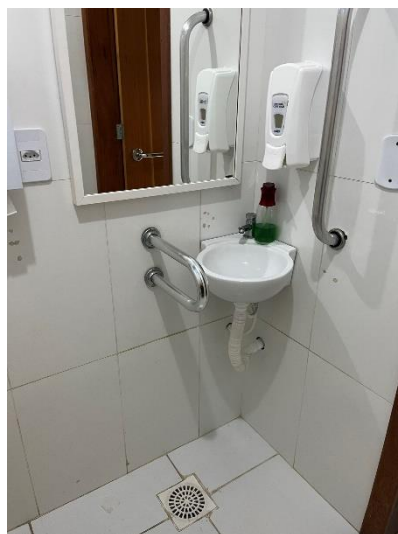
Figura 88 e Figura 89 – Sanitário feminino (atual san. funcionários) - térreo.

Também se percebeu uma renomeação dos sanitários em Sanitário Masculino e Feminino e o outro como Sanitário para Funcionários.
