# LAUDO DE RECUPERAÇÃO ESTRUTURAL

## RODOVIÁRIA MUNICIPAL DE CEM JOAÇABA

*FLORIANÓPOLIS, JANEIRO DE 2026*

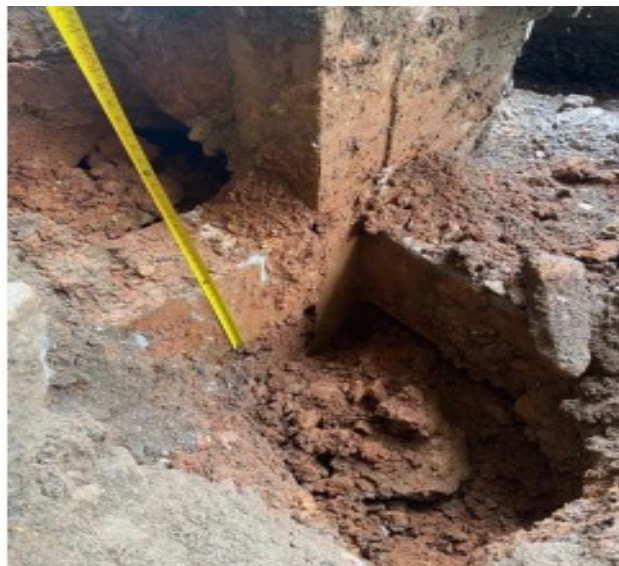
Figura 43- Escavação da fundação
