**Anexo I - Levantamento CIGERD's, datados de 08/2023**

## LEVANTAMENTO DA CONDIÇÃO DAS ESTRUTURA FÍSICAS CIGERD BLUMENAU

## **RELATÓRIO DE SITUAÇÃO DO CIGERD**

### **COORDENADORIA REGIONAL DE DEFESA CIVIL DE CAÇADOR**

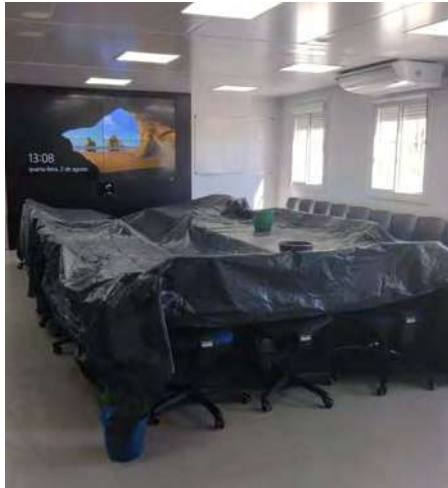
Figura 3. Mesa de Reunião coberta com lonas devido às goteiras

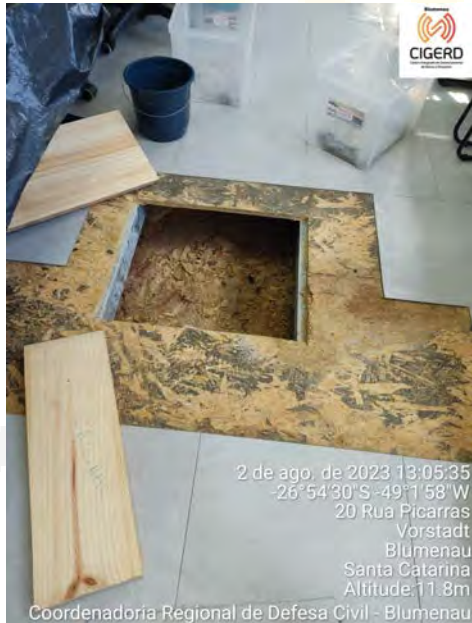
Figura 5. Piso Danificado na Sala de Operações

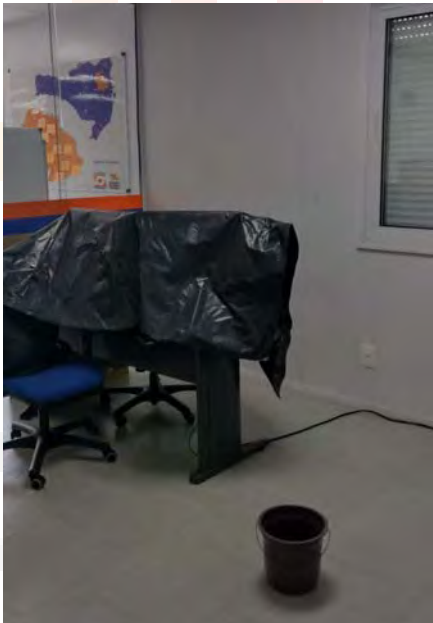
Figura 6. Goteira na Sala de Coordenação Regional

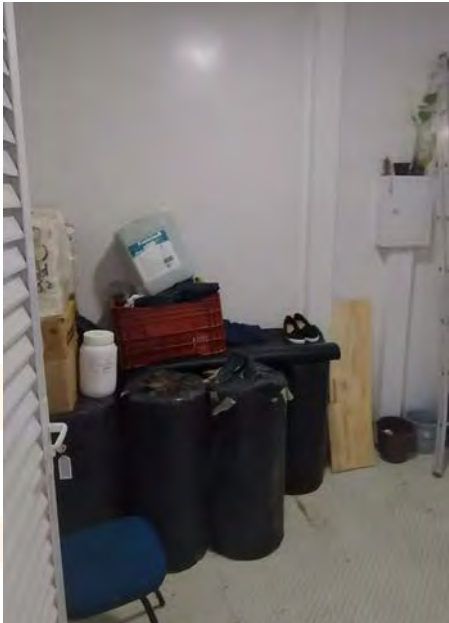
Figura 8. Falta de Equipamentos para organização do depósito

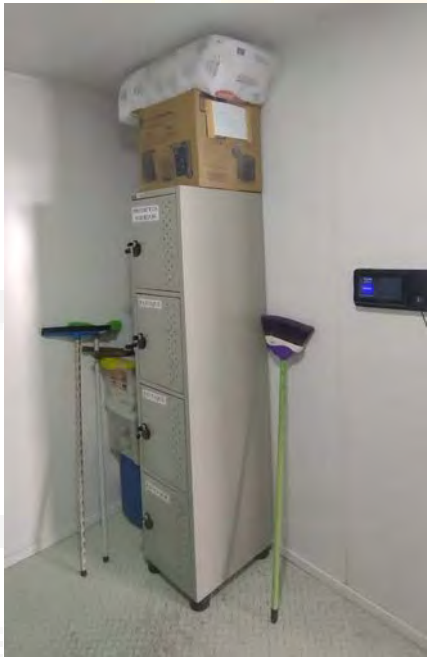
Figura 9. Falta de Equipamentos para organização do depósito

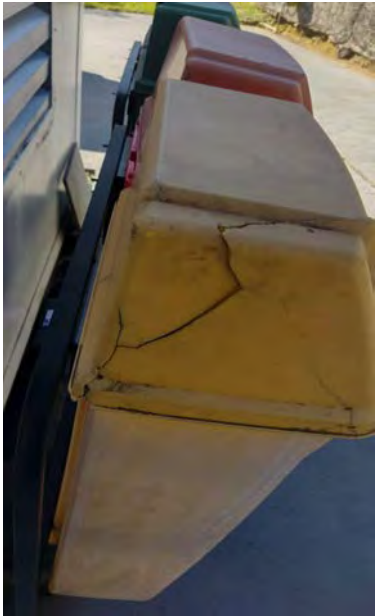
Figura 15. Lixeiras Externas Danificadas

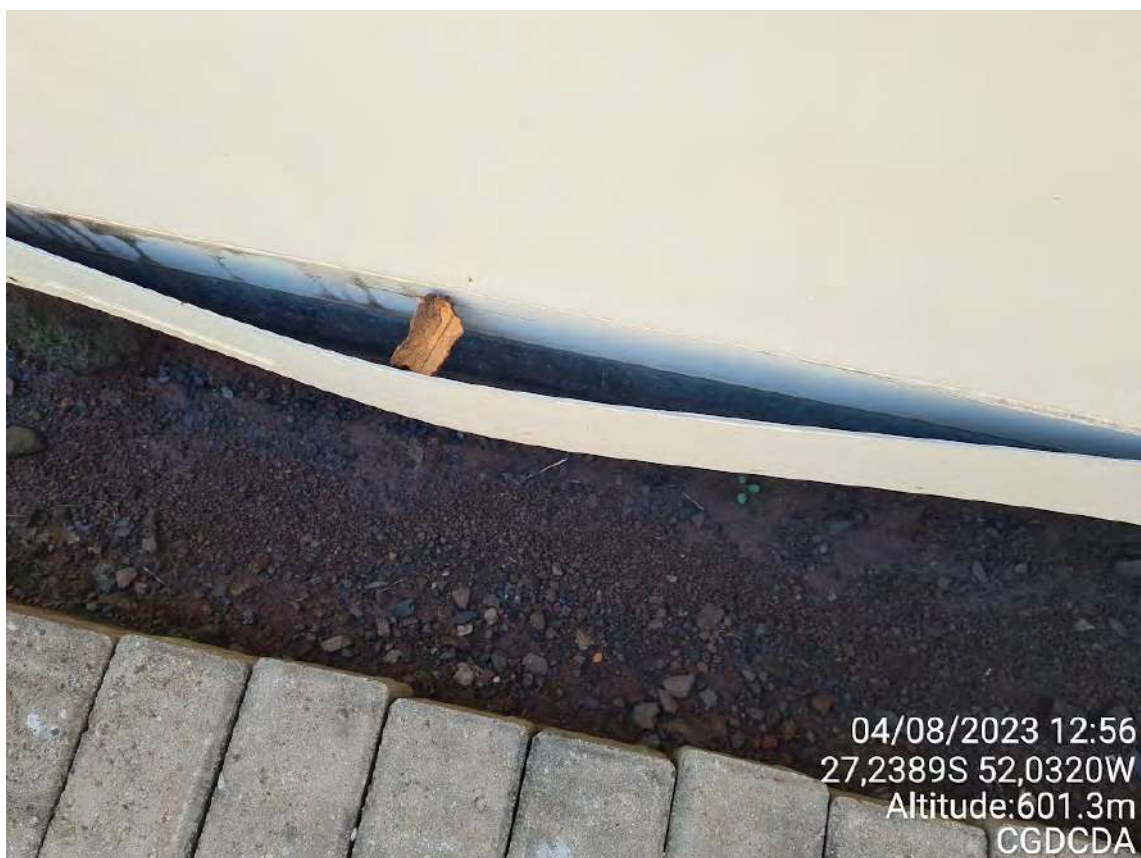
- Muro apresenta diversas trincas (Figura 2, Figura 3 e Figura 4);
- Acabamento das paredes externas descolando (Figura 5);
- Fiação elétrica encostada no solo apresenta infiltração de umidade (Figura 6);

**Figura 5 - Parede dos fundos**

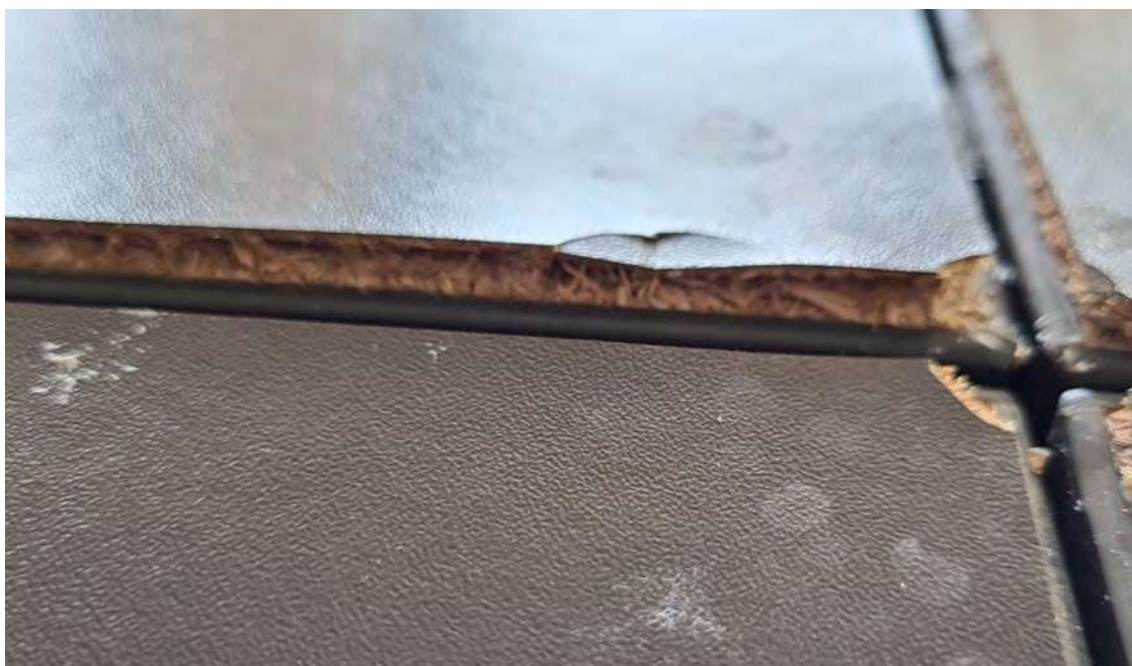
- Beliche está desmanchando por causa da infiltração de água do teto (Figura 14);
- Queima frequente de lâmpadas causado pela infiltração no teto;
- Mesa do centro de operação danificada pela infiltração no teto (Figura 15);

**Figura 15 - Mesa danificada pela umidade**

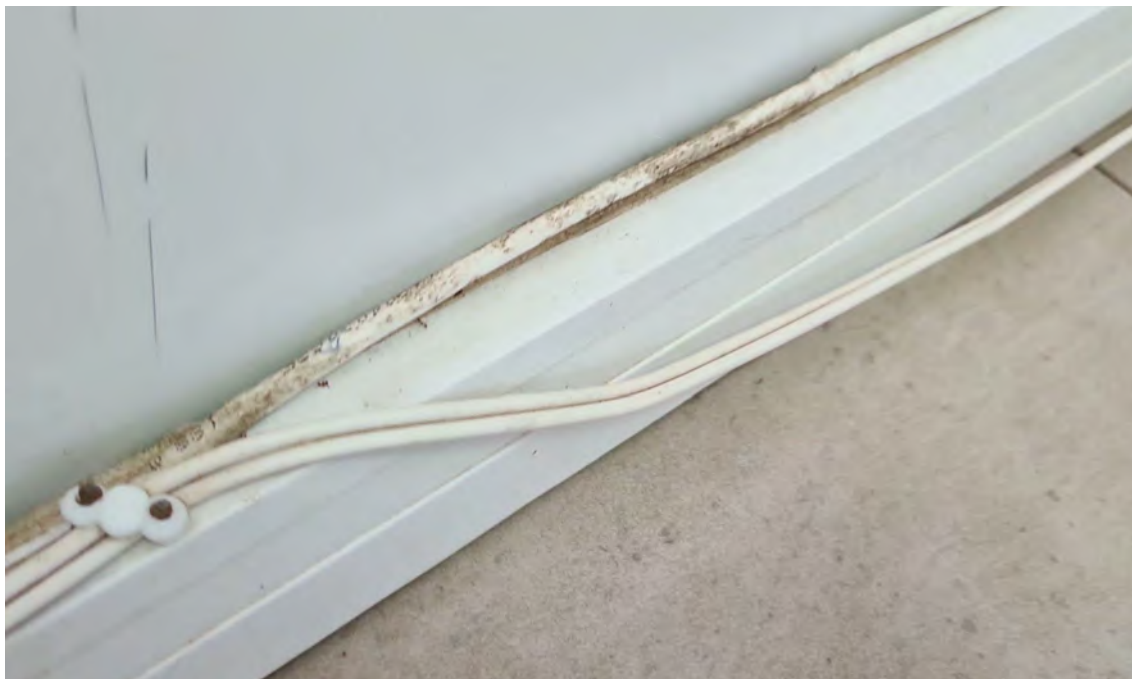
- Sistema de baterias dos servidores inoperante;
- Falta de tomadas elétricas que estavam previstas em projeto e não foram executadas levaram a instalação provisória de cabeamento elétrico que nunca foi corrigido (Figura 16);

**Figura 16 - Cabeamento elétrico provisório**
