## **PARECER TÉCNICO**

### **CENTROS INTEGRADOS DE GERENCIAMENTO DE RISCOS E DESASTRES**

#### **1 DO OBJETO**

Trata-se de elaboração de Parecer Técnico, determinado pelo Chefe da Defesa Civil em Santa Catarina, por meio da Portaria nº 12, datada de 06 de março de 2020, a fim de apurar possíveis irregularidades relacionadas à contratação do fornecimento dos Centros Regionais da Defesa Civil de Santa Catarina.

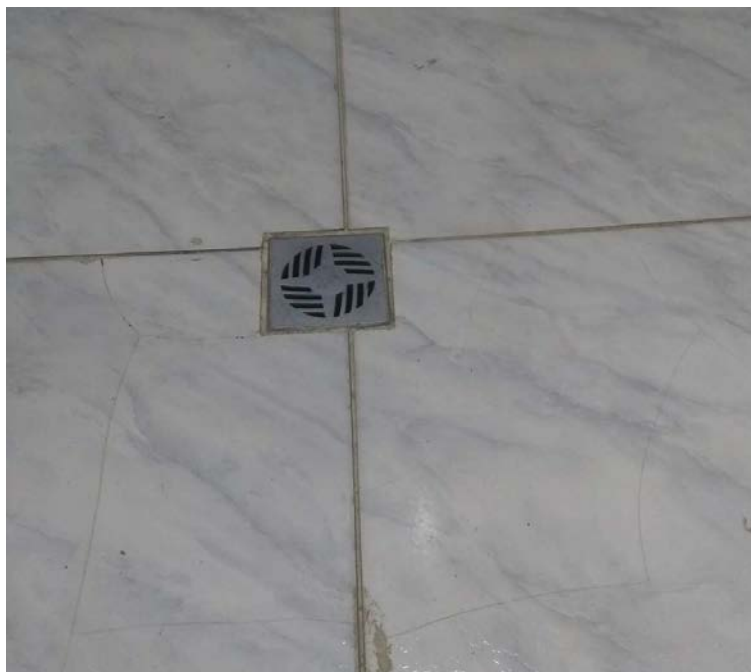
No box do chuveiro, no dormitório, o revestimento cerâmico encontra-se quebrado desde a instalação do CIGERD (Figura 16).

Figura 16. Revestimento cerâmico quebrado.

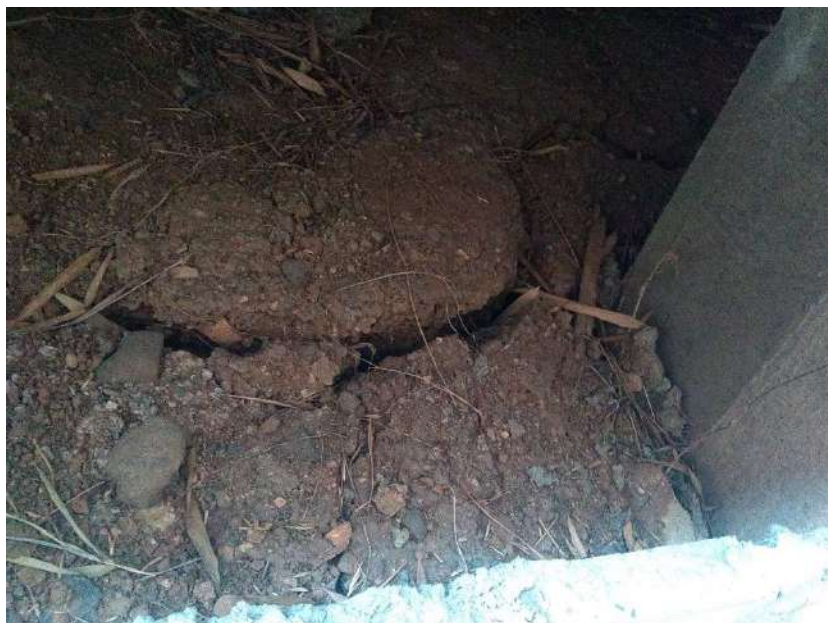
7. Há uma fenda no solo que se estende longitudinalmente por toda a fundação (Figura 27). Esta fenda não é recente, há registro em relatório de visita da empresa datado de janeiro de 2019.

Figura 27. Fenda no solo de fundação do centro regional.

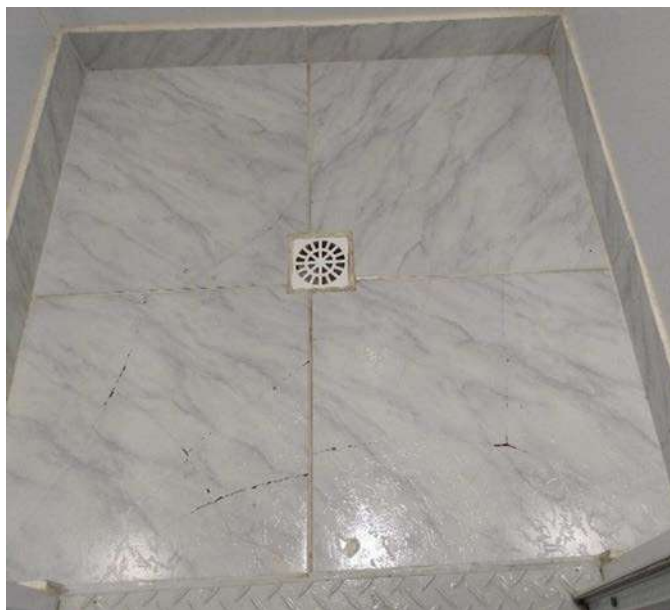
Por fim, o piso do box anexo ao dormitório encontra-se quebrado (Figura 40).

Figura 40. Piso cerâmico do box anexo ao dormitório.

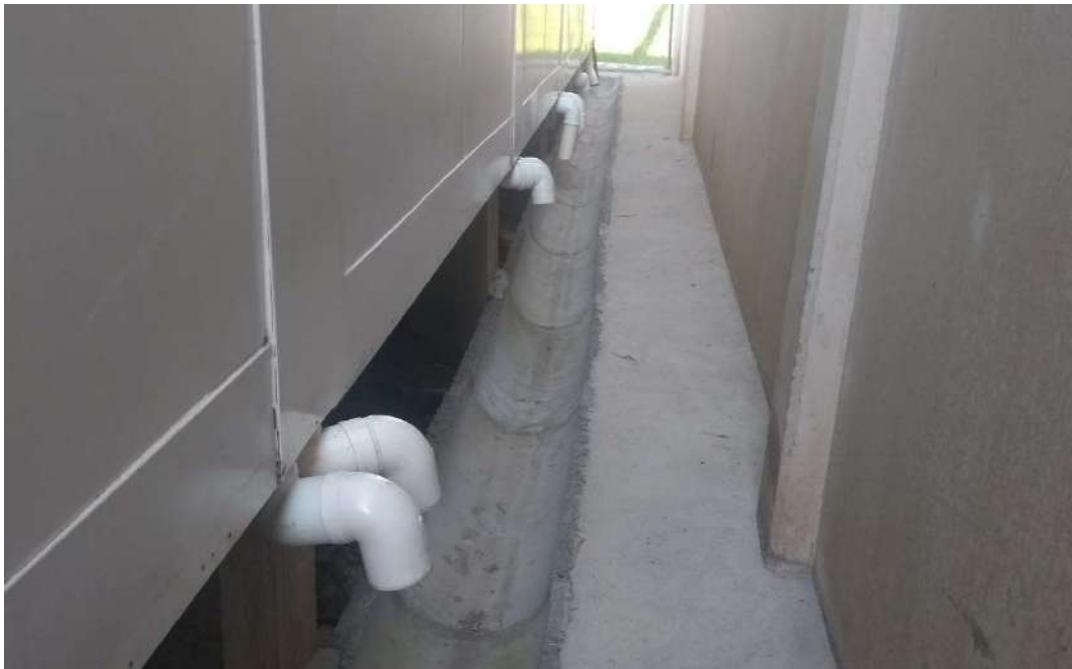
Por fim, em outubro de 2019 foi realizada pela Defesa Civil a canalização das descidas de coleta de água pluvial e execução de contrapiso entre o centro regional e o muro, visando evitar infiltração de água da chuva no solo (Figura 53).

Figura 53. Coleta da água das descidas e contrapiso.

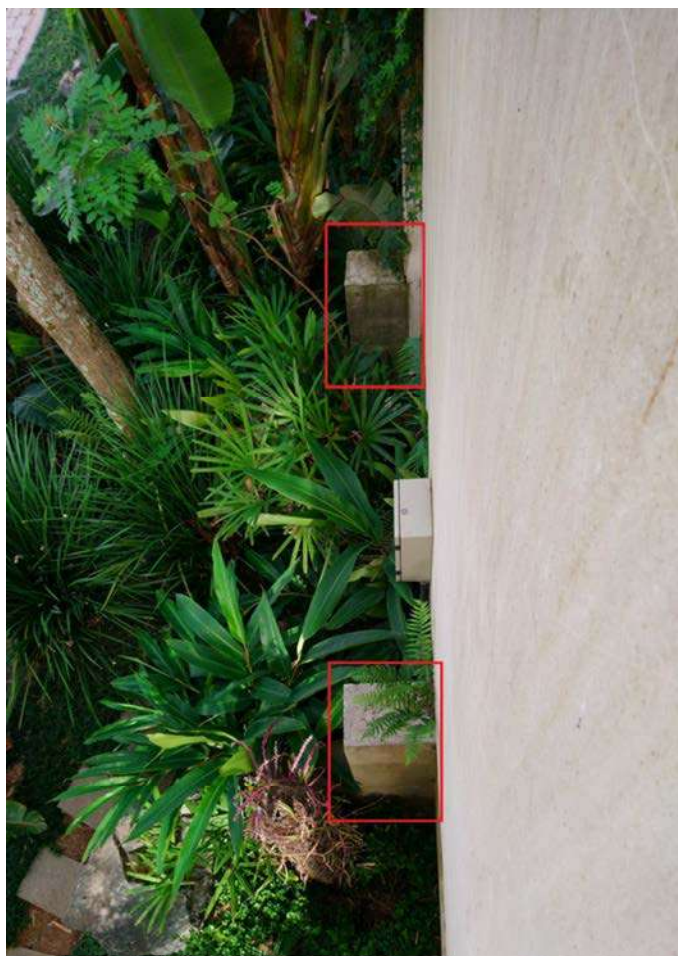
Além disso, foi executado pelo proprietário do terreno vizinho duas colunas de travamento do muro (Figura 54), obras sugeridas pela Defesa Civil, pois observou-se movimentações no muro.

Figura 54. Colunas de travamento do muro – vista superior.

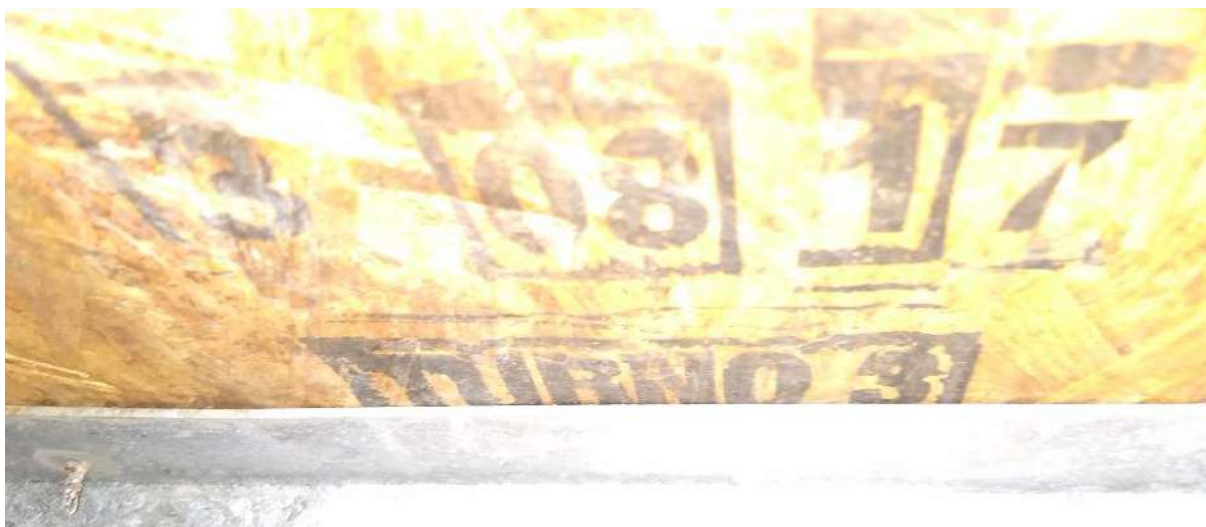
*Existe um sinal de escorrimento de água na união dos painéis do piso e o painel utilizado como reforço.*

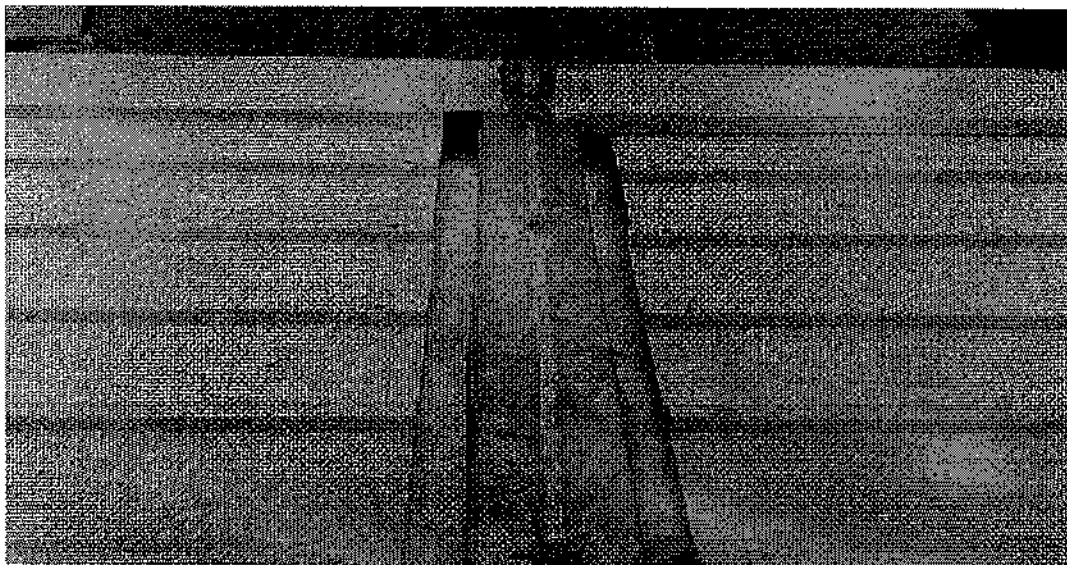
foto 02

Foi constatado vários locais de infiltração de água da chuva. Os módulos são fixados por parafusos e impermeabilizados com selante sikaflex (foto 02). As calhas instaladas para condução das águas pluviais com dimensões de 43mmx95mm deveriam suportar a vazão de projeto de 34,L/min com intensidade pluviométrica de 150mm/h para a área de contribuição do telhado de cada módulo.

Para solucionar este problema o ideal seria instalar uma cobertura de uma água em cima de todos os módulos fazendo uma estrutura única, podendo ser encoberta por platibanda. Outra solução seria aumentar a vazão das calhas, seu caimento, aumentar inclinação do telhado e garantir uma melhor vedação das calhas e nas juntas dos módulos.

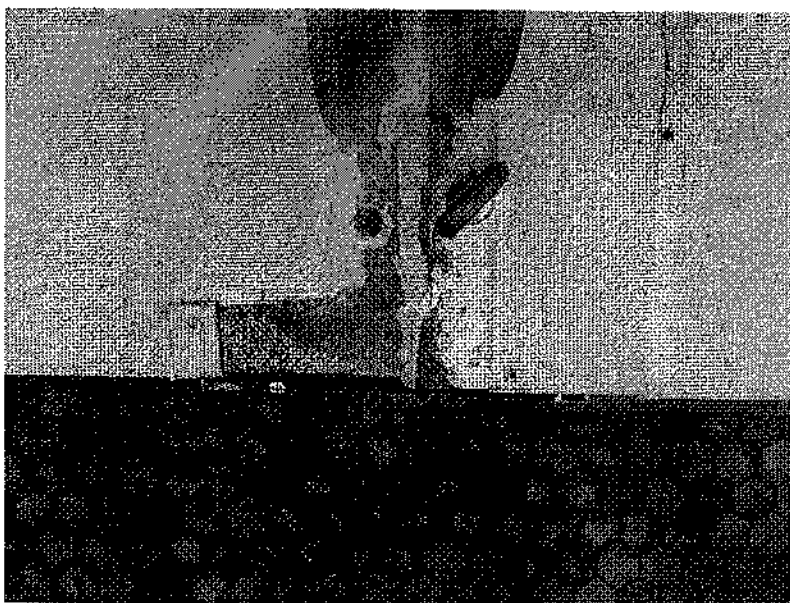
foto 03

Não existindo nenhuma proteção na junção dos módulos, esses pontos estão expostos a intempéries e ação do sol. Contribuindo com o aparecimento de patologias e locais de infiltração, tem a dilatação do aço e dos materiais utilizados que com provável ressecamento e aplicação não uniforme são pontos de infiltração de água (foto 03), ocorrido conforme visto foto 04.

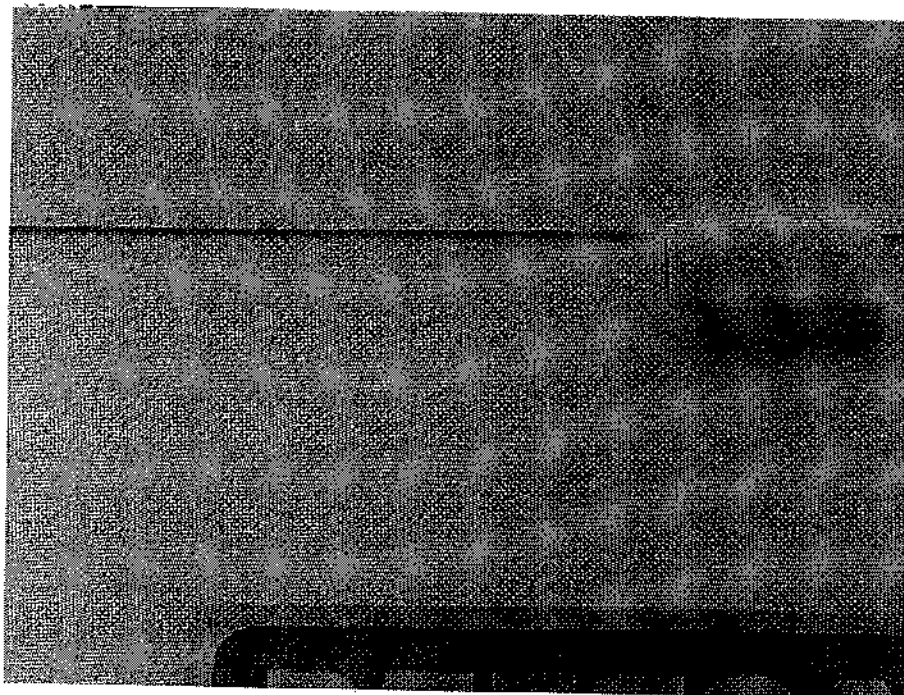
foto 05

A falta de cobertura com beiral ocasiona o escoamento de água e sujeira nas paredes da edificação(foto 05 e foto 06) ocasionando com o tempo manchas na pintura dos painéis de aço galvalume.

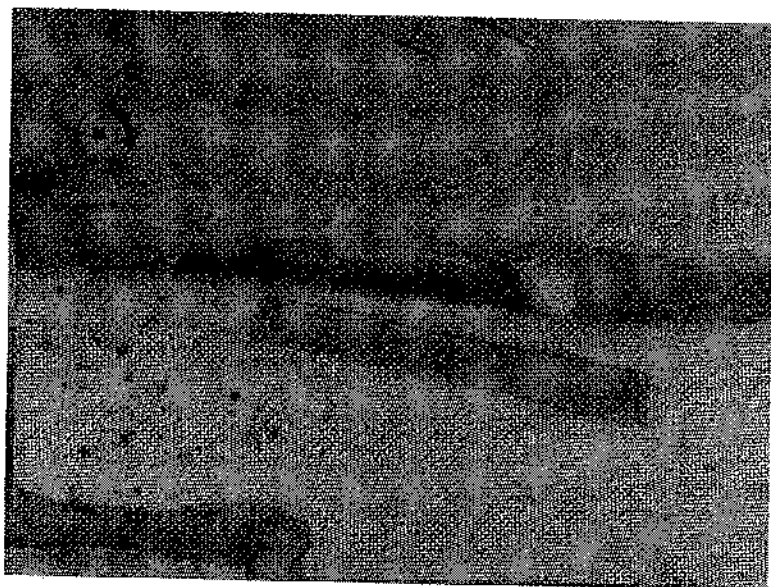
Para vedação da cobertura foi utilizado selante sikaflex. Alguns pontos já apresentam problemas de fixação do selante nos materiais. Em alguns pontos o selante esta se soltando da cobertura. A dilatação do aço, a exposição do material as intempéries e má vedação dos parafusos contribui para infiltração das águas pluviais.

Obs: Referente problemas de infiltração das águas pluviais, a solução paliativa de colocar mais selante na cobertura não vai resolver o problema. Uma alternativa seria desmontar toda a cobertura, recolocar as calhas com inclinação mais que 0,5%, executar a cobertura em duas águas para poder utilizar a outra calha. Outra alternativa seria instalar uma cobertura única com caída para os fundos com calha externa para captação, e na frete elevar a cobertura escondendo com uma platibanda.

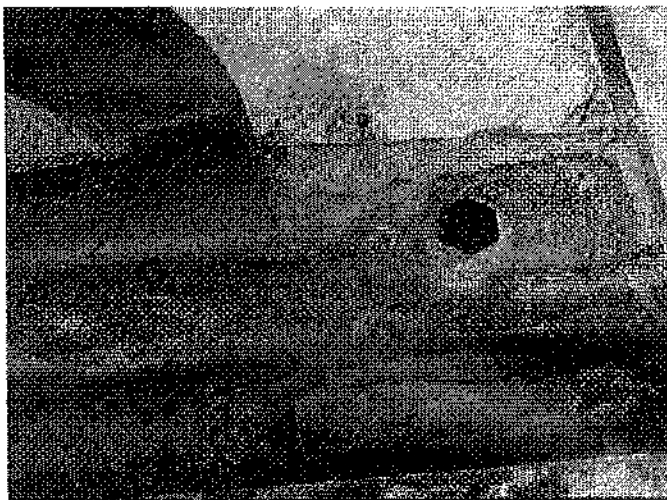
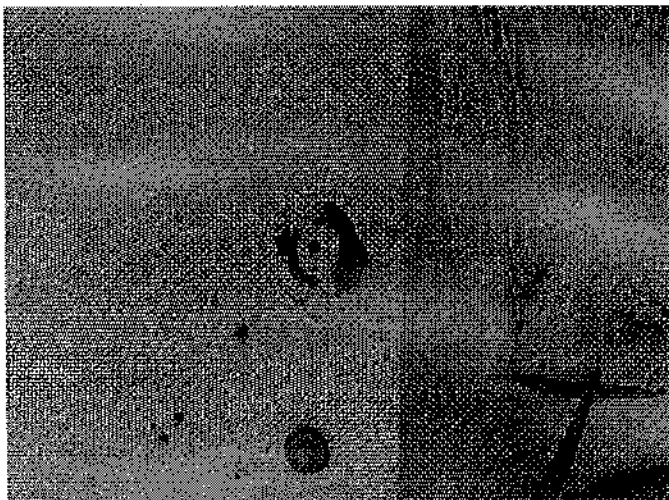
Verificado na parte inferior do piso dos módulos, constatado sinais de umidade nas chapas de compensado OSB, apresentando mofo em algumas partes, devido as quedas das águas pluviais estar direcionada para debaixo da edificação, mantendo o lugar sempre úmido.

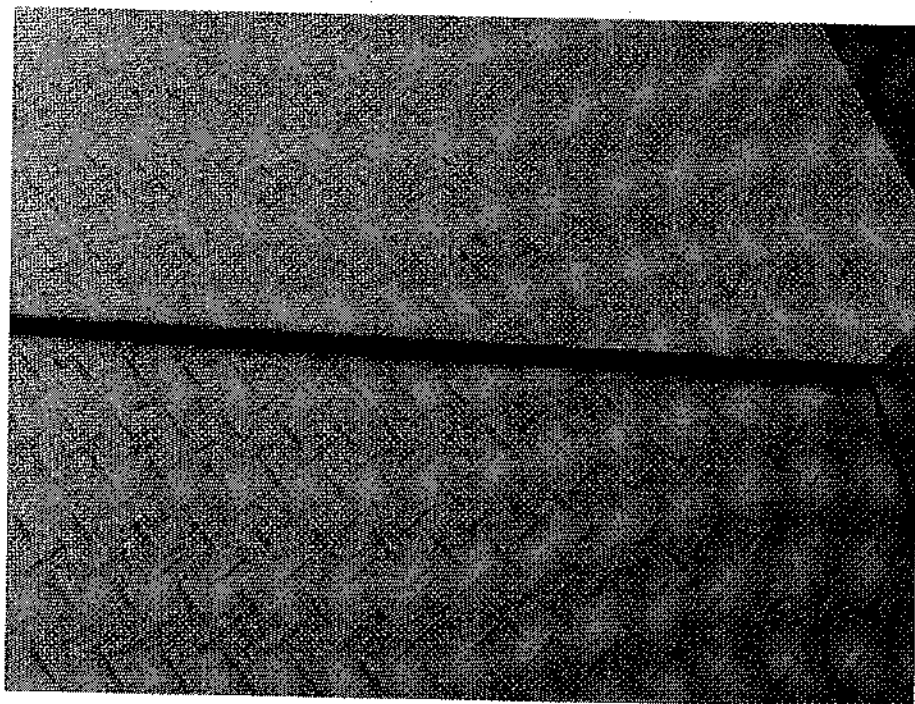
A rampa de acesso não esta nivelada e esta afastada da edificação causando um ponto de possível acidente se alguém tropeçar neste local.

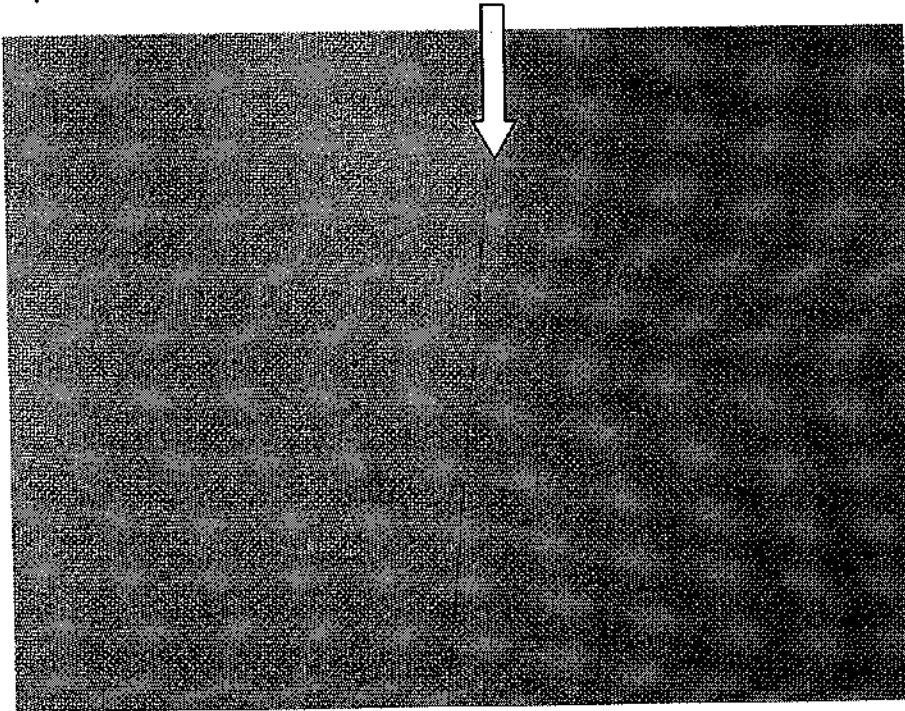
O piso vinílico esta apresentando bolhas nos pontos onde ocorreu infiltração na cobertura.

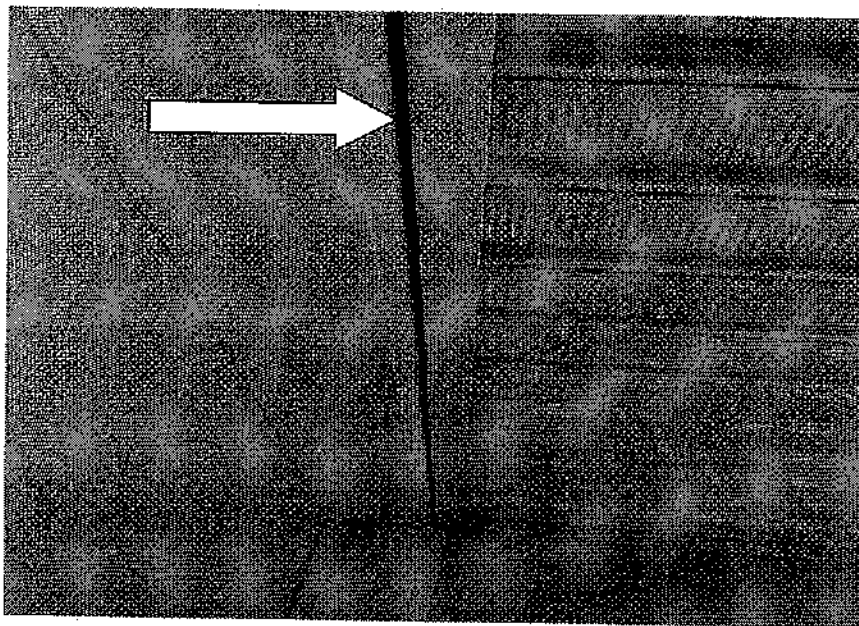
A porta de enrolar na entrada esta apresentando problemas nas manobras de abrir e fechar, enroscando em sua operação. Também existe um espaço entre a estrutura e a base da porta que contribui para a passagem de água da chuva
