**INSPEÇÃO DE SEGURANÇA, AVALIAÇÃO DOS EQUIPAMENTOS E  
ELABORAÇÃO DE PROJETOS PARA A RECUPERAÇÃO DE BARRAGEM**

**BARRAGEM NORTE  
MUNICÍPIO DE JOSÉ BOITEUX/SC**

**PRODUTO 3**

**AVALIAÇÃO DAS PATOLOGIAS DAS ESTRUTURAS,  
OBRAS CIVIS E EQUIPAMENTOS ELETROMECCÂNICOS DA  
BARRAGEM**

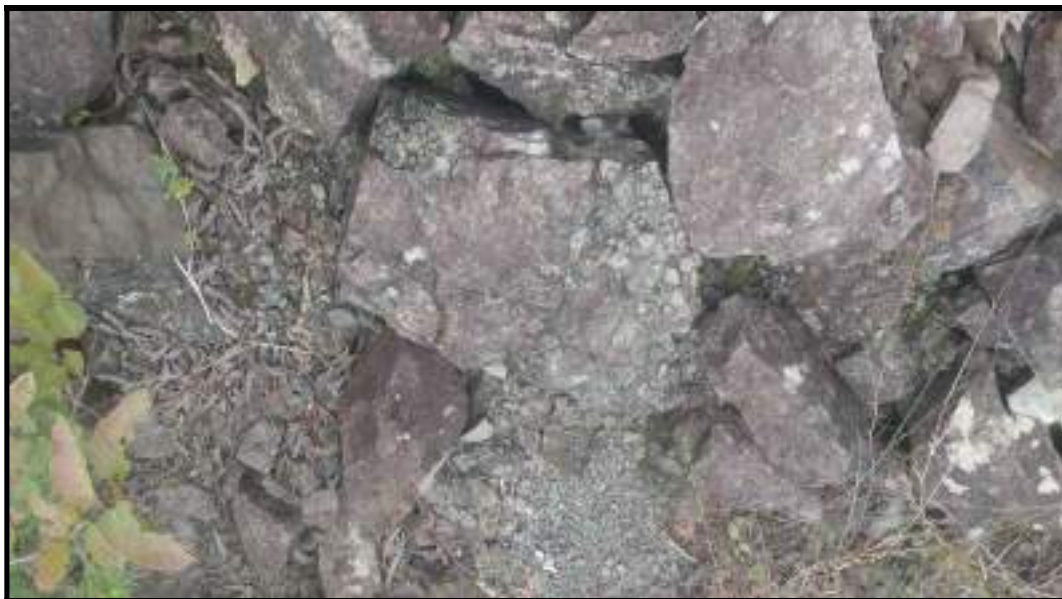
O enrocamento da barragem é constituído de arenito, que apresenta alguns blocos desagregados devido ao intemperismo físico (efeito térmico), que vem afetando os blocos em uma proporção ainda pequena em relação ao volume total, favorecendo o crescimento de vegetação (Foto 2).

**Foto 2 – Bloco de Arenito do Enrocamento com Evidências de Desagregação por Intemperismo Físico**

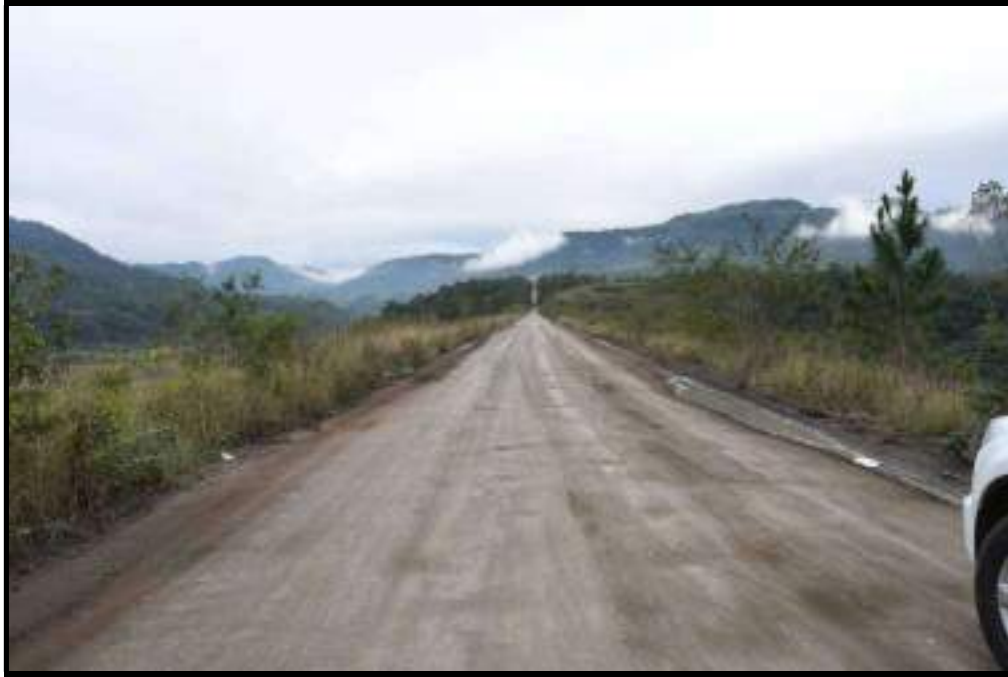
A crista da barragem, que não tem revestimento impermeável, não mostra indícios de deformação ou movimentação perceptíveis, porém a deficiência do revestimento primário e a ausência de serviços de manutenção propicia o aparecimento de pequenas cavidades ou buracos devido ao trânsito de veículos. O sistema de drenagem da crista, na forma de pequenas aberturas ou passagens de água através do meio fio, existentes a cada 20 metros, aproximadamente, encontram-se assoreados ou entupidos, gerando pontos de empoçamento ou de acúmulo de água (Foto 3).

**Foto 3 - Vista Geral da Crista com Presença de Depressões e Problemas de Drenagem**

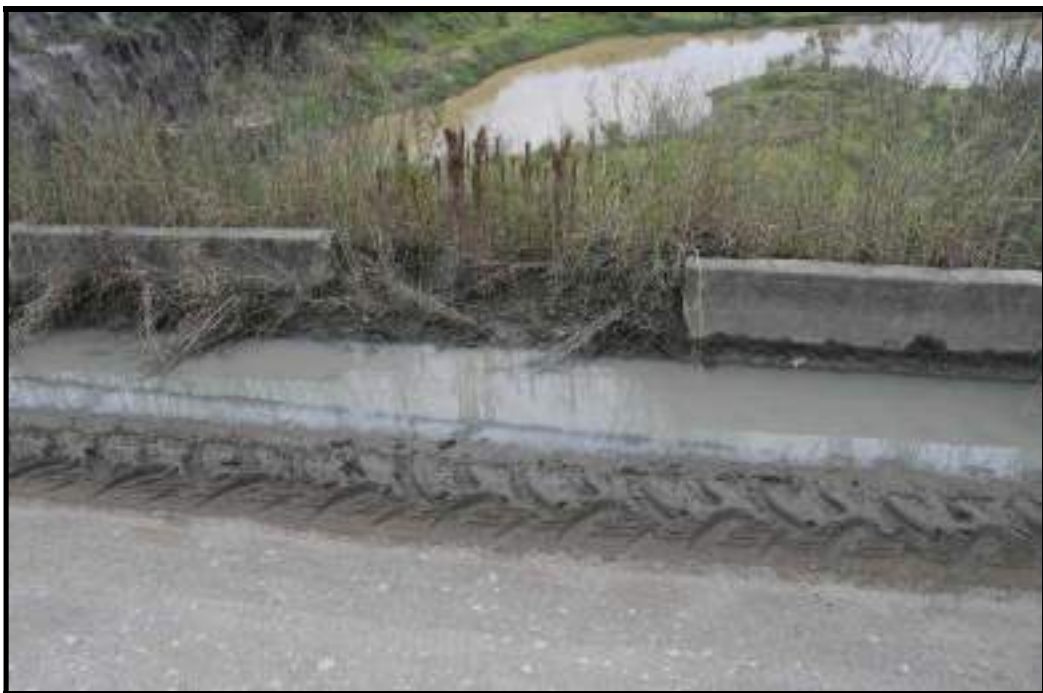
Devido a esta deficiência no sistema de drenagem superficial da crista da barragem, constatou-se que alguns blocos do meio fio foram removidos ou deslocados a fim de atenuar os problemas de empoçamento de água (Foto 4).

**Foto 4 - Blocos do Meio Fio Removidos para Permitir a Drenagem da Crista**

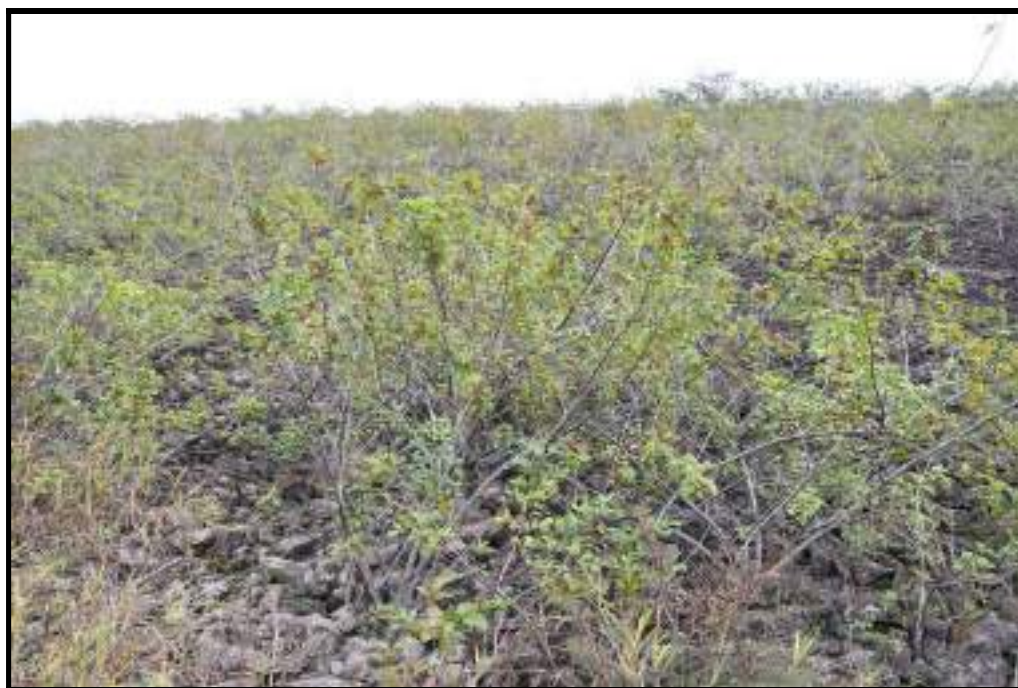
Os taludes de montante e de jusante da barragem encontram-se fortemente tomados pela vegetação arbustiva, notando-se a presença de blocos de enrocamento desagregados (foto 5).

**Foto 5- Vista Geral do Talude de Jusante com Grande Quantidade de Vegetação Arbustiva**

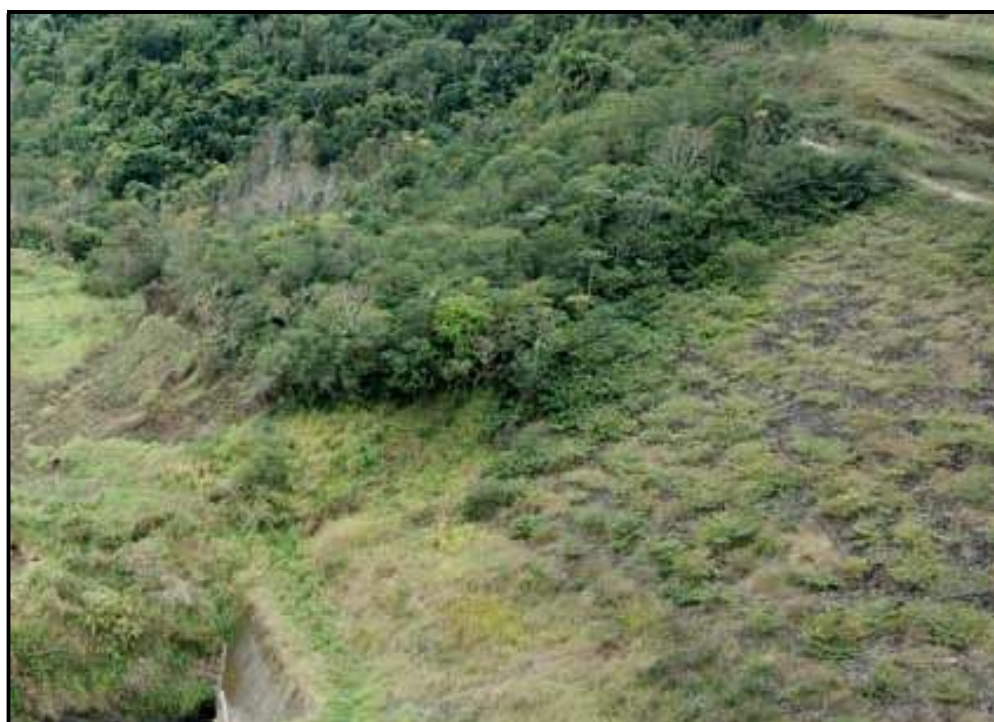
A ombreira esquerda, tanto a jusante como a montante, apresenta vegetação de grande porte, denotando ausência de serviços de manutenção, que dificulta a realização de serviços de inspeção e constatação de eventuais anomalias (Fotos 6 e 7)

**Foto 6 – Montante da Ombreira Esquerda com Presença de Vegetação Exuberante**

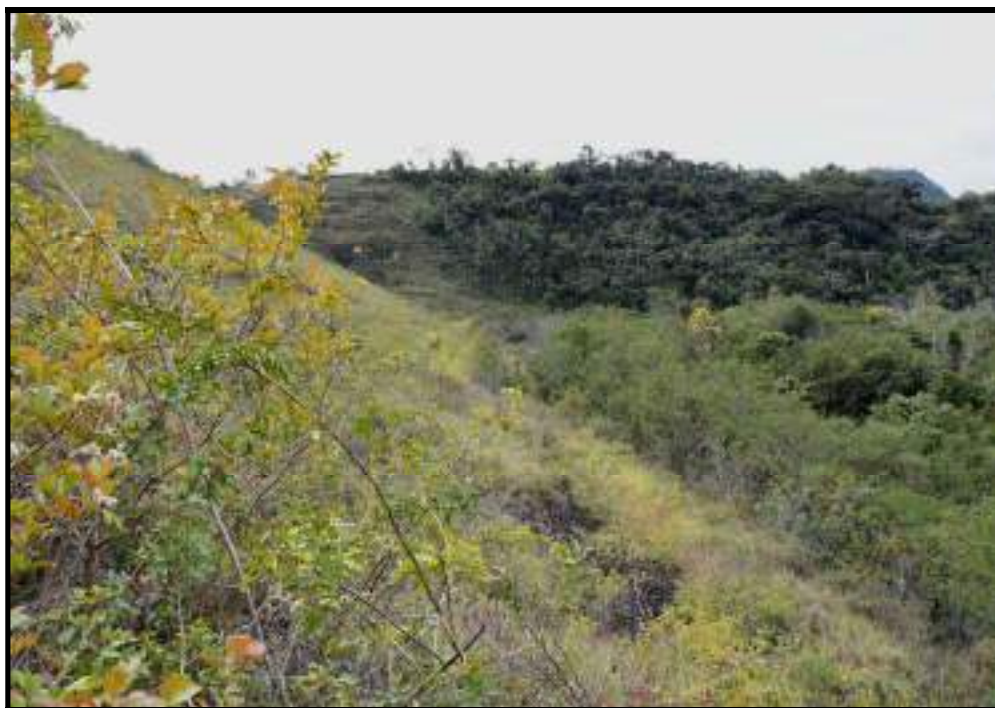
**Foto 7 – Talude de Jusante junto à Ombreira Esquerda com a Presença de Vegetação Exuberante**

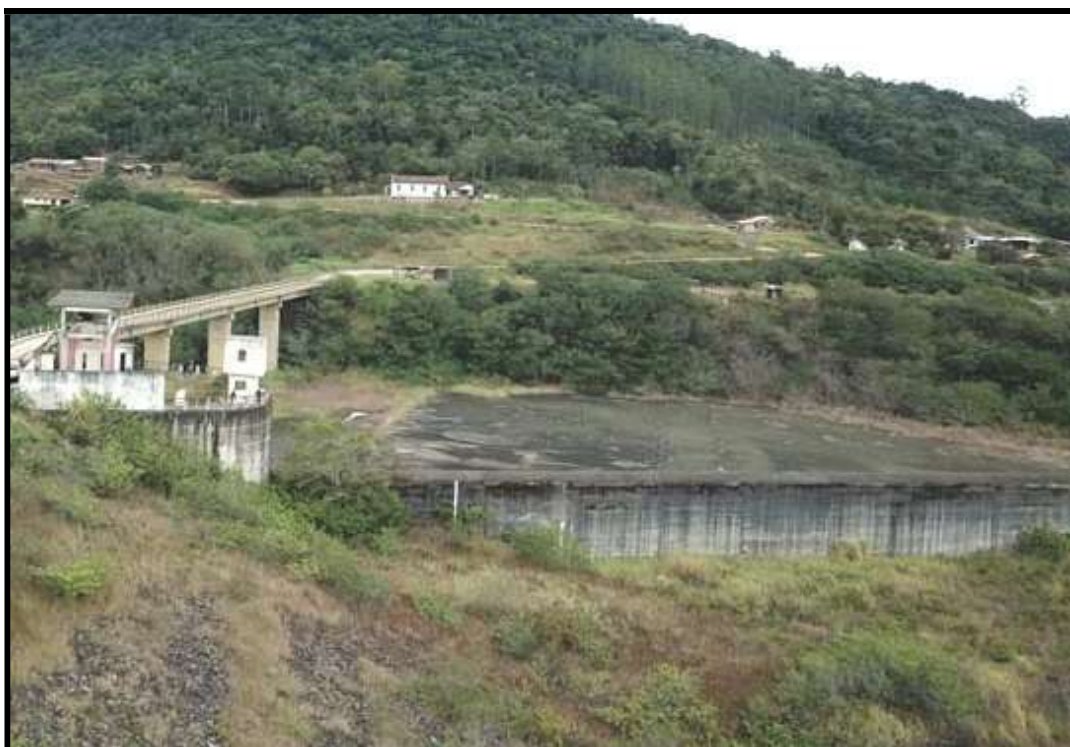
O fechamento da barragem na ombreira direita é feito em terreno natural nas porções mais baixas, com encosto no muro lateral do vertedouro (a jusante) e no muro da estrutura de controle das comportas (a montante). Observa-se em ambos os casos a presença de vegetação arbustiva e até mesmo de árvores de pequeno porte, as quais devem ser suprimidas (Fotos 8).

**Foto 8 – Montante da Ombreira Esquerda, com a Porção Inferior em Terreno Natural, com Presença de Árvores e Arbustos**

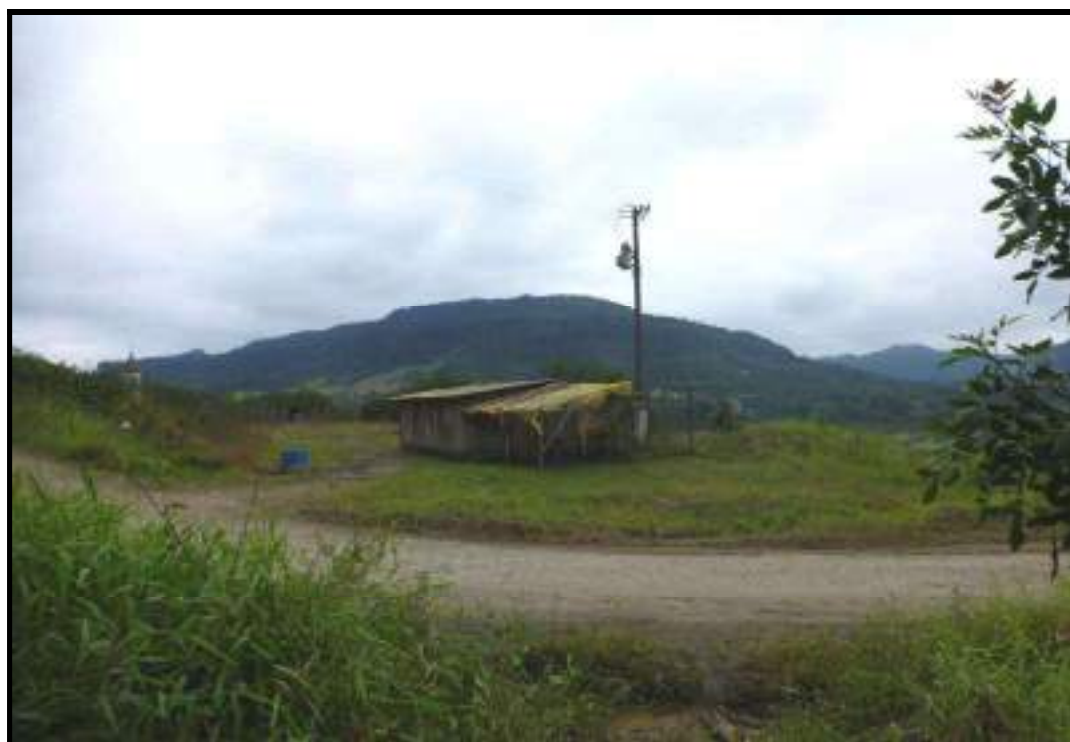
Observa-se adicionalmente na ombreira direita, junto do talude de escavação da margem direita do canal de restituição do vertedouro livre, a presença de construção irregular (Foto 9).

**Foto 9 - Construção Irregular na Ombreira Direita, junto à Ponte sobre o Canal do Vertedouro**

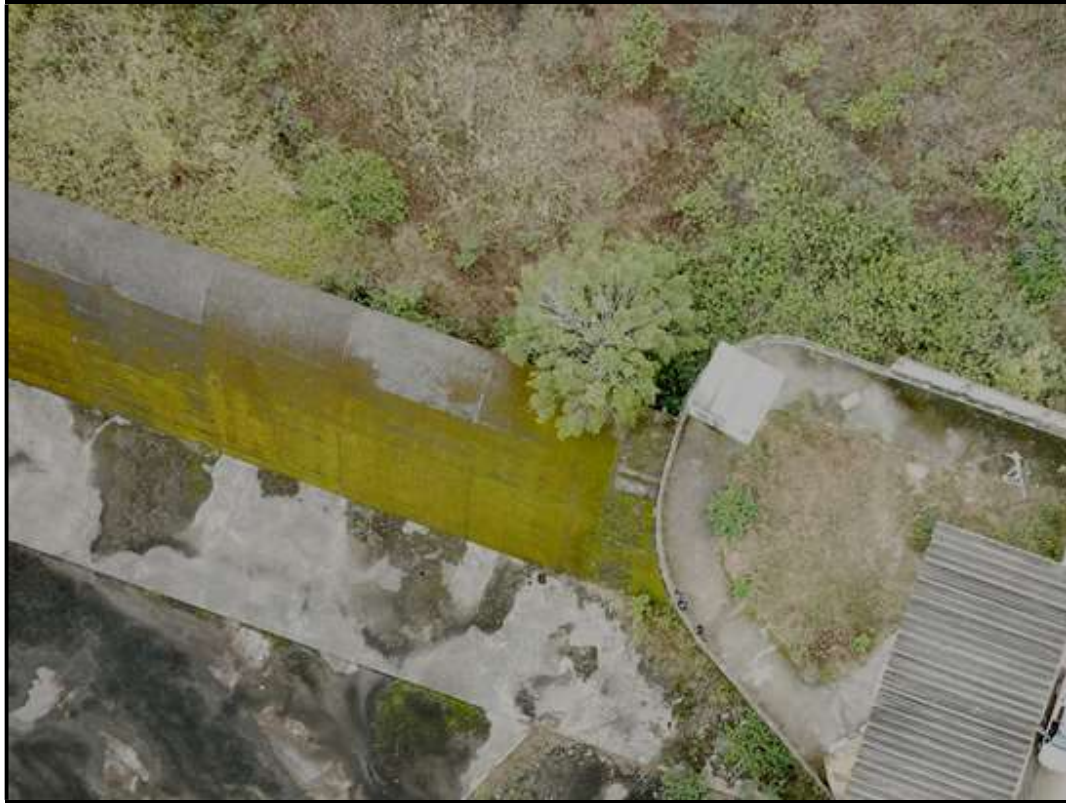
Observou-se também a presença de árvores e vegetação de grande porte situadas próximo ao pé do vertedouro, que podem prejudicar a durabilidade da estrutura devido ao enraizamento (Foto 10), sendo recomendada a retirada da vegetação de médio e grande porte a uma faixa de ao menos 6 metros a montante da crista vertente.

**Foto 10 – Vista Aérea da Crista Vertente do Vertedouro, com Presença de Árvores de Grande Porte**

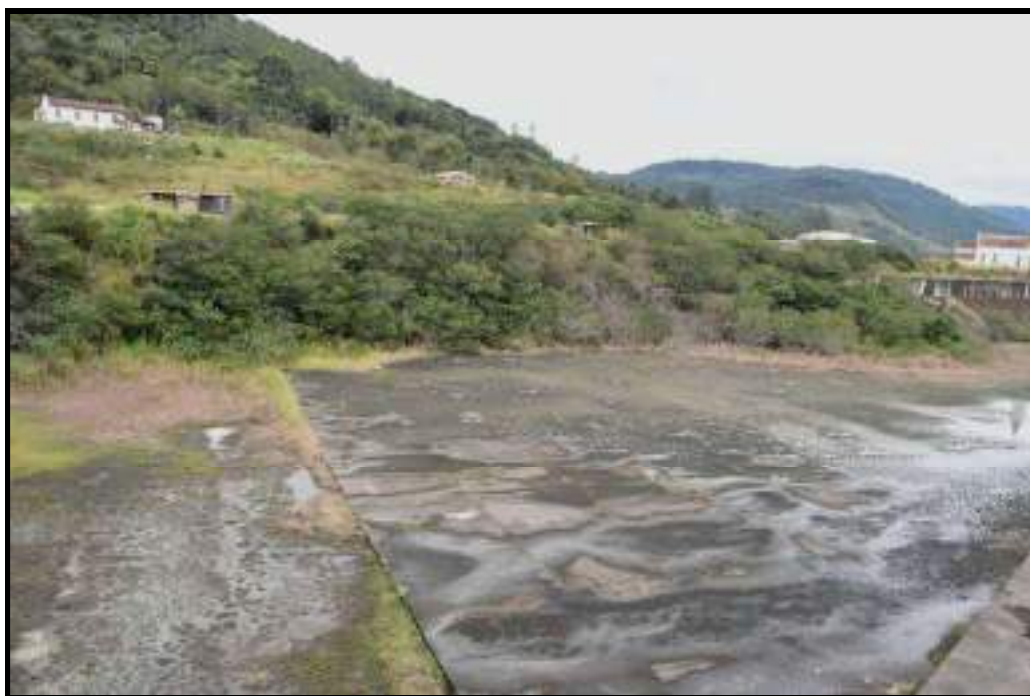
Ainda no trecho de montante do canal de Restituição a laje de fundo apresenta crescimento de vegetação de pequeno porte em meio às juntas de dilatação, as quais se não retiradas tendem a evoluir e degradar a estrutura (Foto 12).

**Foto 12 - Laje de Fundo do Trecho de Montante do Canal de Restituição com Vegetação nas Juntas**

Assim sendo as observações relativas à vegetação, que se encontra em estágio de crescimento bastante avantajado, deverão ser objeto de supressões por ocasião da implantação das obras de adequação e recuperação do sistema extravasor de cheias.

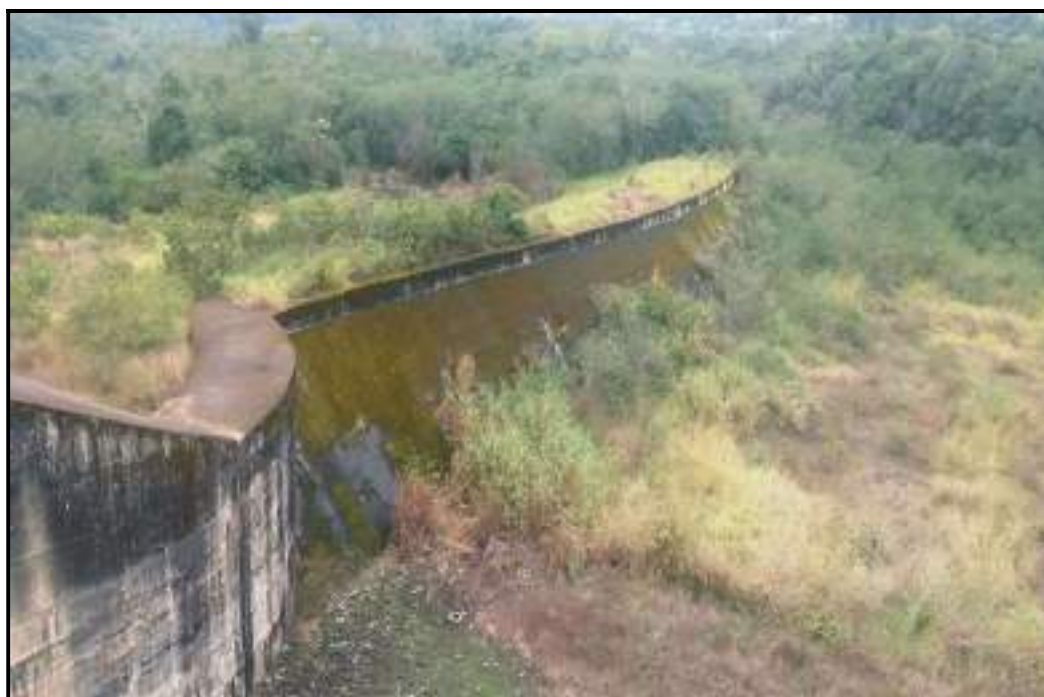
A Parede Lateral do Canal do Vertedouro apresenta crescimento de vegetação de pequeno e médio porte na parte inferior da estrutura e junto ao seu pé (Foto 13).

**Foto 13 - Muro Lateral Esquerdo do Canal de Restituição com Vegetação de Pequeno e Médio Portes**

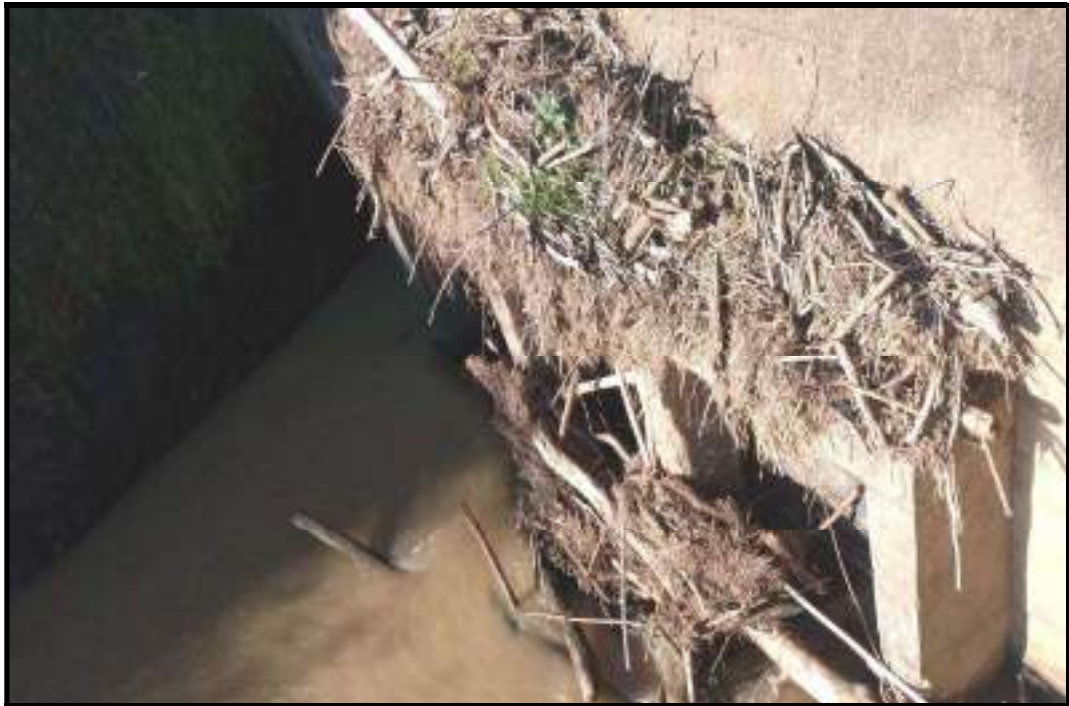
A boca de montante da galeria não apresenta indícios de problemas estruturais assim como a parede frontal do emboque do canal de aproximação, porém nota-se grande acúmulo de troncos e galhos de árvore, cujo choque nas paredes entre as galerias acaba provocando desgaste da superfície do concreto na entrada (Fotos 14 e 15), além de provocar risco de

entupimento por ocasião das grandes cheias, quando são carregadas os troncos e galhos de árvore em maior quantidade e, também, de maior porte.

**Foto 14 – Estrutura de Entrada d’Água da Galeria de Descarga com Obstrução por Galhos e Troncos de Árvore**

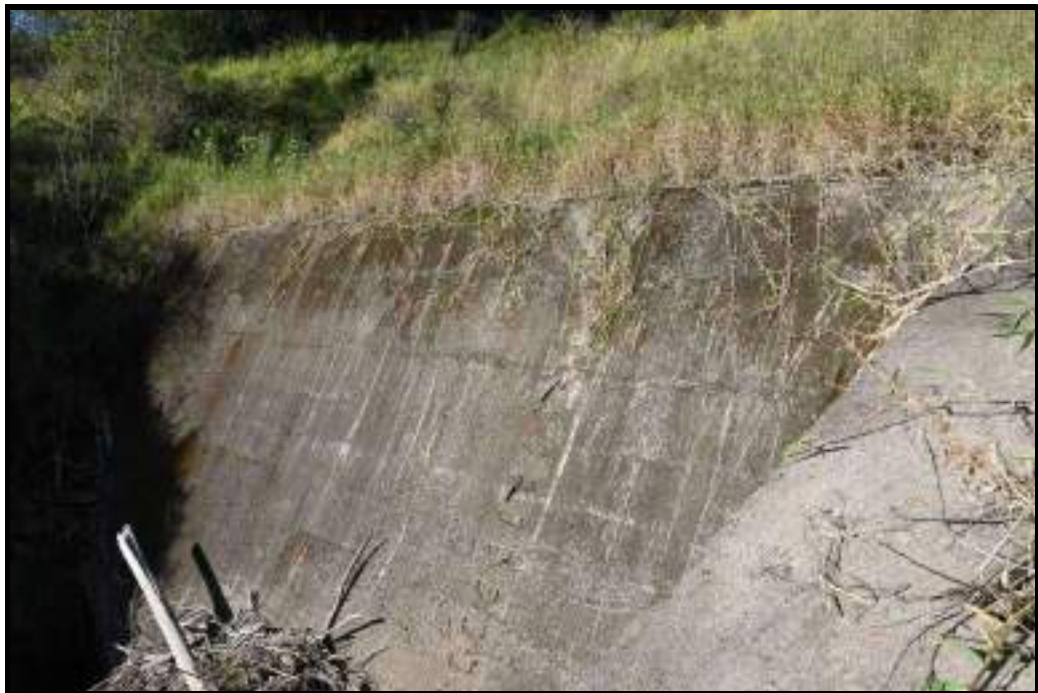
**Foto 15 - Parede Lateral da Estrutura de Entrada d’Água da Galeria de Descarga (em bom estado)**

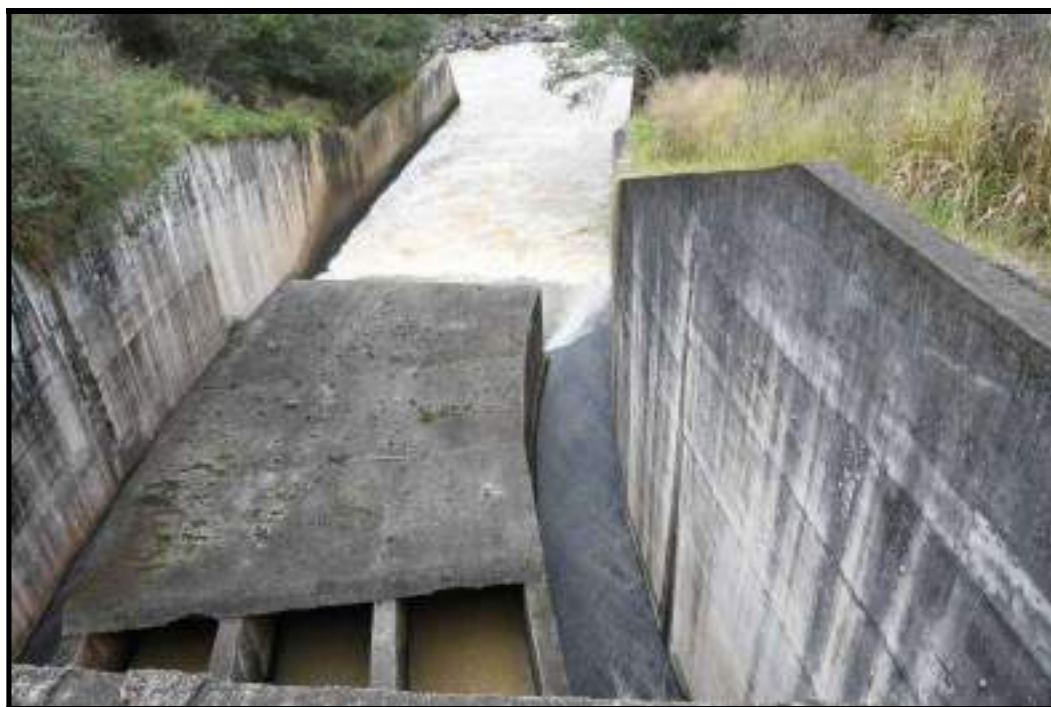
Assim como a boca de entrada, a estrutura de saída da Galeria de Descarga encontra-se em bom estado notando-se, porém, excesso de vegetação no entorno que dificulta a inspeção e, por outro lado, a presença de árvores muito próximas à parede lateral do canal de restituição pode gerar problemas futuros caso haja penetração de raiz por alguma junta da estrutura (Fotos 16 e 17).

**Foto 16 - Vista Geral da Estrutura de Saída da Galeria de Descarga (em bom estado geral)**

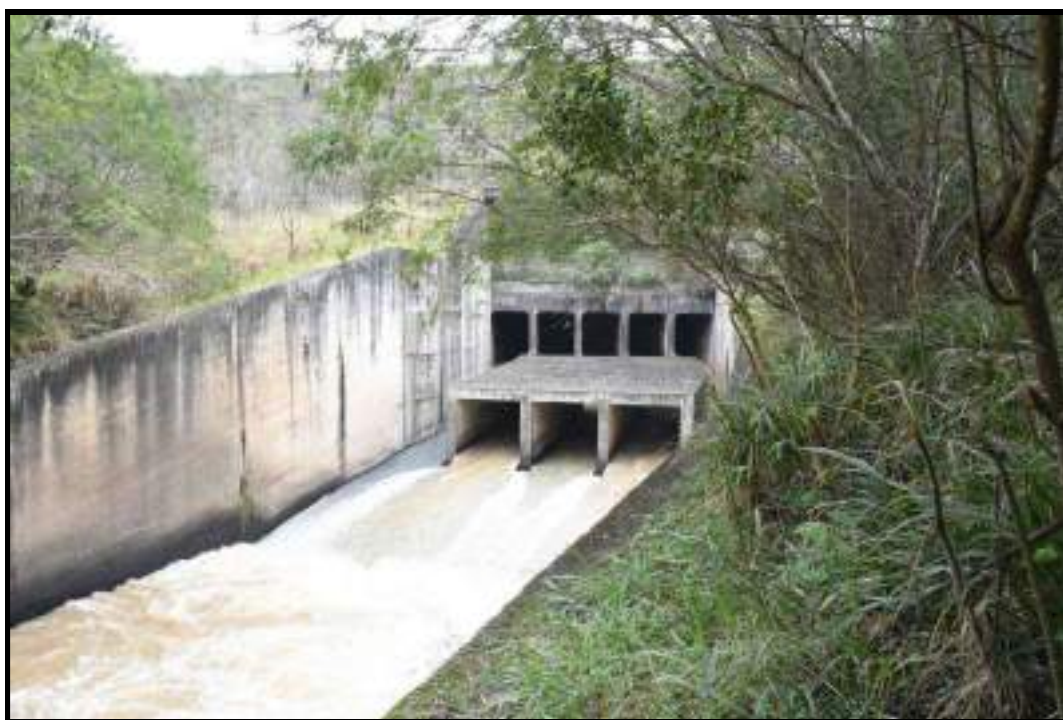
**Foto 17 - Vista de jusante da Estrutura de Saída da Galeria de Descarga com Presença de Árvores e Arbustos junto à Parede Laterais do Canal de Restituição**

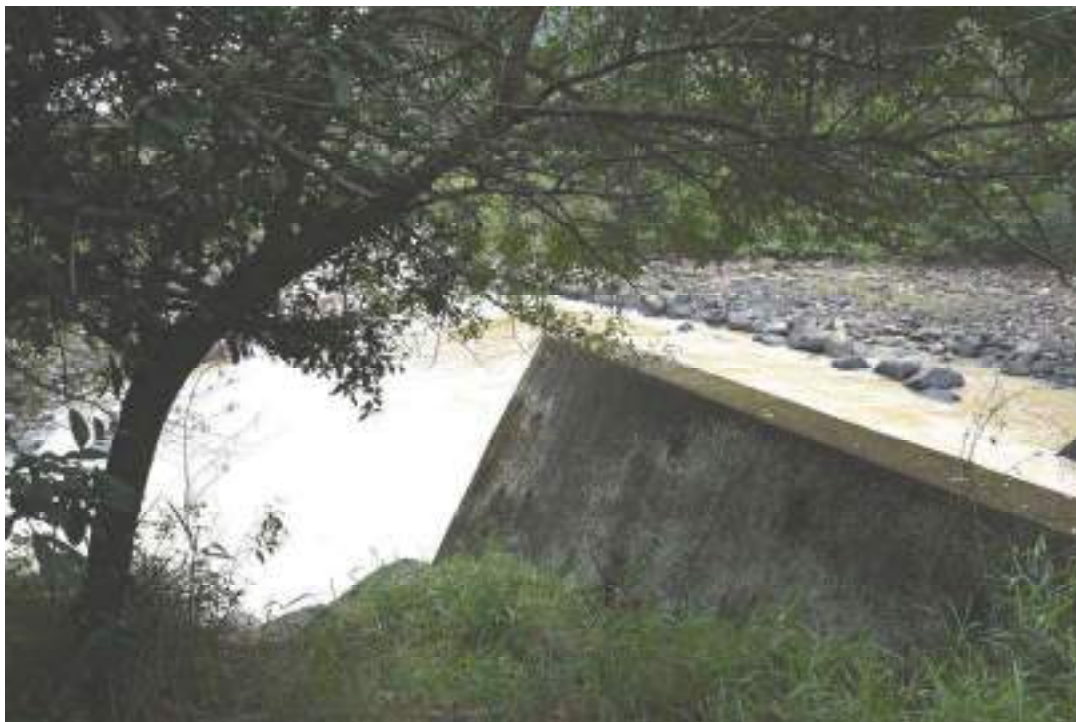
**Foto 18 - Vista para Jusante da Estrutura de Saída da Galeria de Descarga**

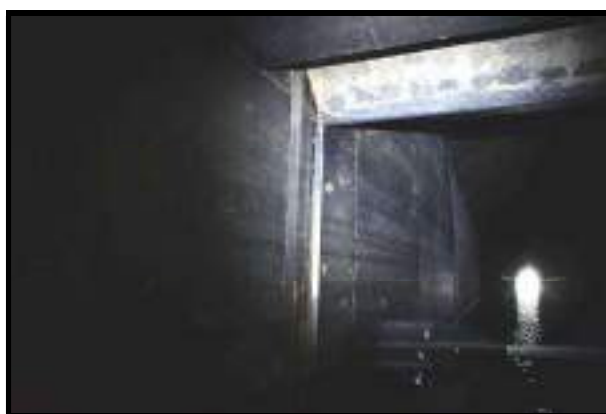
**Foto 25 – Batente do Túnel Interno em bom estado.**

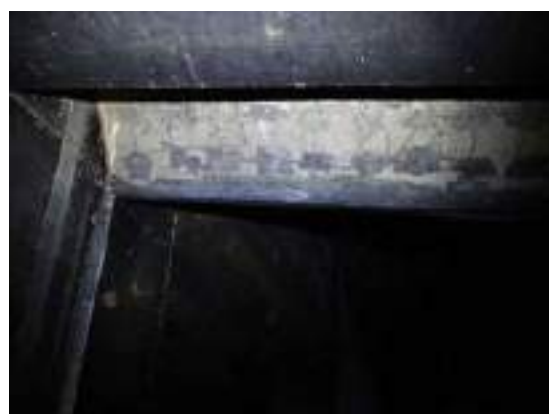
**Foto 26 – Parte Inferior da comporta do Túnel Interno.**

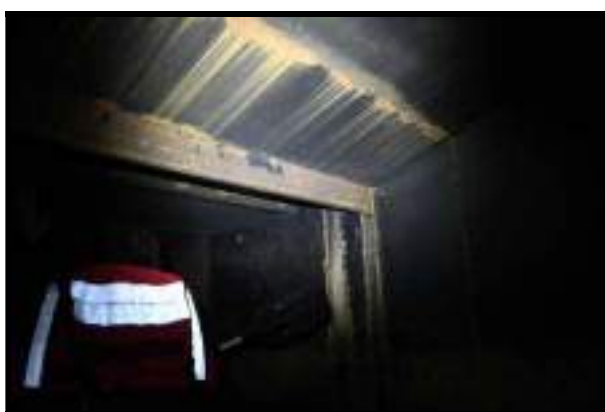
A porção inferior do comporta e os batentes encontram-se em bom estado (Foto 29) e o trecho forçado, entre a comporta e a tulipa, apresenta apenas um ponto de percolação de água ao longo de uma junta horizontal de construção, já próximo a extremidade de montante (Foto 30).

**Foto 29 – Batente da comporta do Túnel Externo em bom estado.**

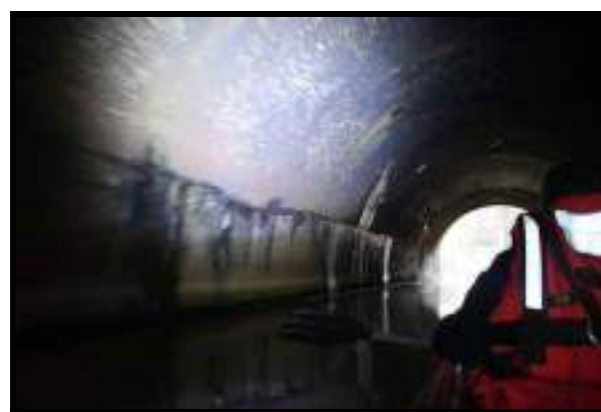
**Foto 30 – Junta horizontal com percolação próximo à extremidade de jusante do Túnel Externo.**

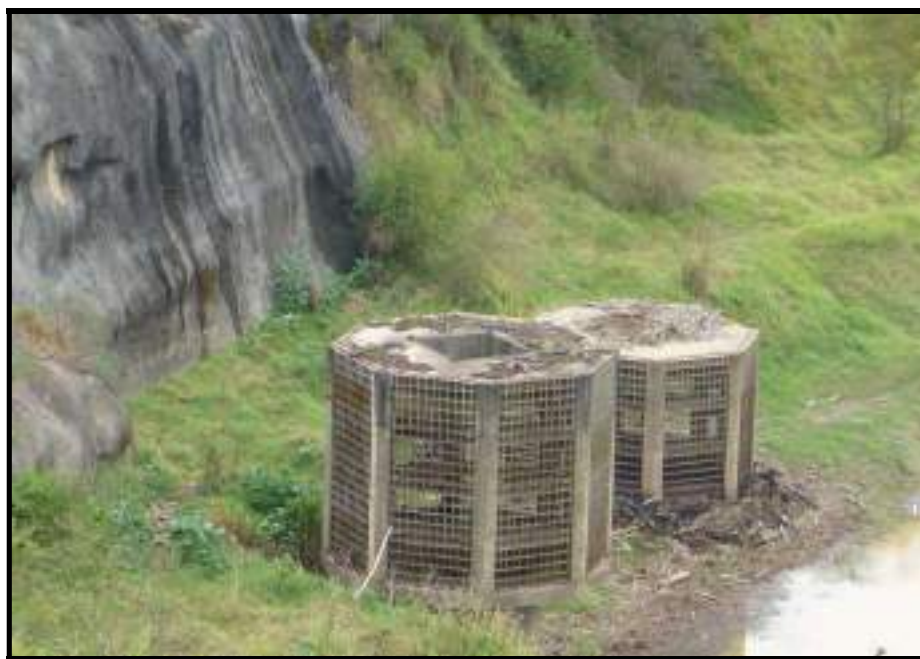
As Estruturas de Emboque Tipo Tulipa dos Túneis de Descarga encontram-se, de forma geral, com bom estado de conservação e não apresentam indícios aparentes de problemas estruturais, notando-se algumas anomalias usuais em estruturas do gênero, na forma de ferragens expostas e pequenas arestas ou cantos lascados.

**Foto 31 – Estrutura de Emboque Tipo Tulipa dos Túneis de Descarga.**

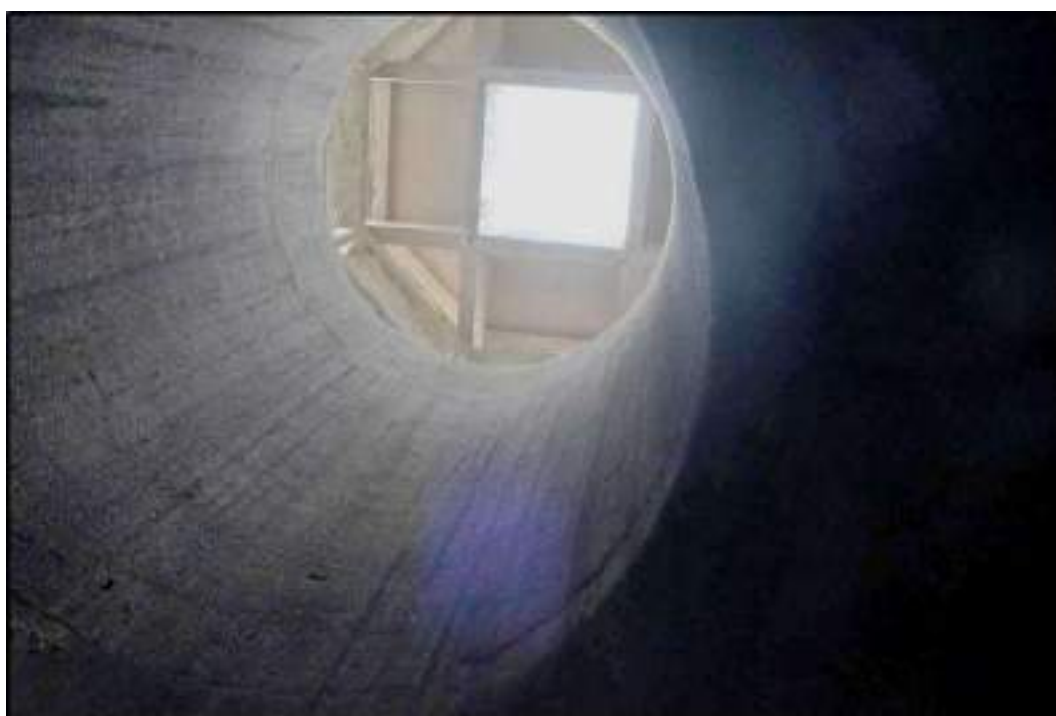
**Foto 34 – Parte Interna da Estrutura de Emboque do Túnel Esquerdo (em bom estado)**

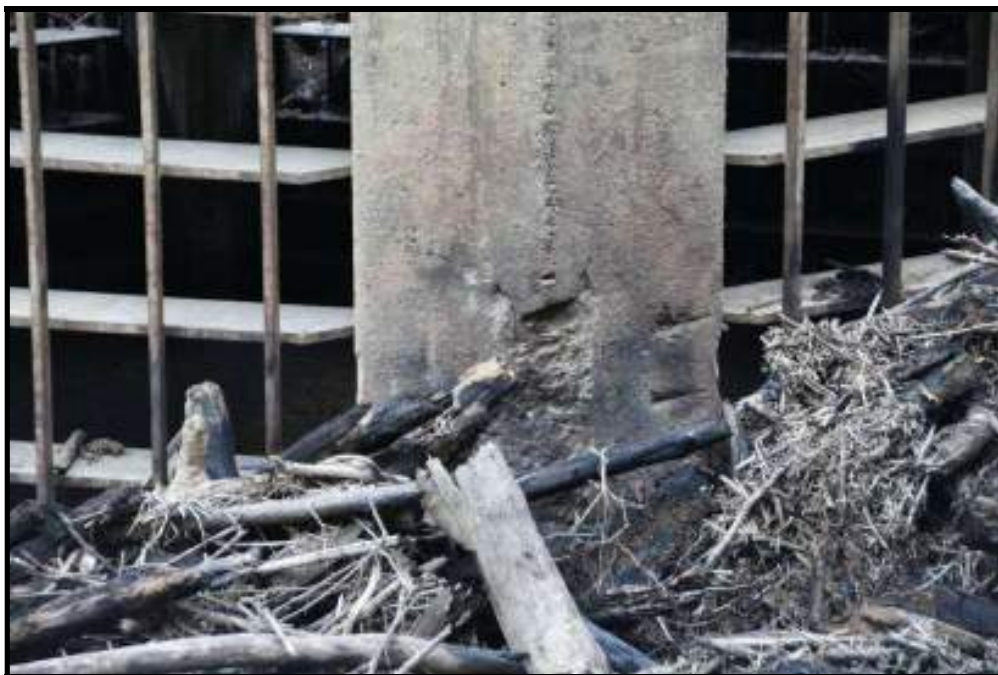
Foi constatado que o material lenhoso que fica depositado naturalmente na base da estrutura da tulipa direita, conforme apresentado nas fotos 35 e 36 abaixo, é queimado no próprio local, de modo inadequado, ao invés de ser removido manual ou mecanicamente e dado destino para outro local ou para uso energético.

Observa-se que esse procedimento gera problemas de fissuras e arrancamento de blocos de concreto e, conseqüentemente, o enfraquecimento estrutural da base da estrutura tipo tulipa, além de danificar e tirar as proteções das grades, acelerando muito a sua corrosão, que se manifesta na forma de perda acentuada de material, gerando redução ao seu desempenho estrutural.

**Foto 36 – Base da Estrutura de Emboque Tipo Tulipa do Túnel Externo (com sinais de queima do material lenhoso junto à estrutura)**

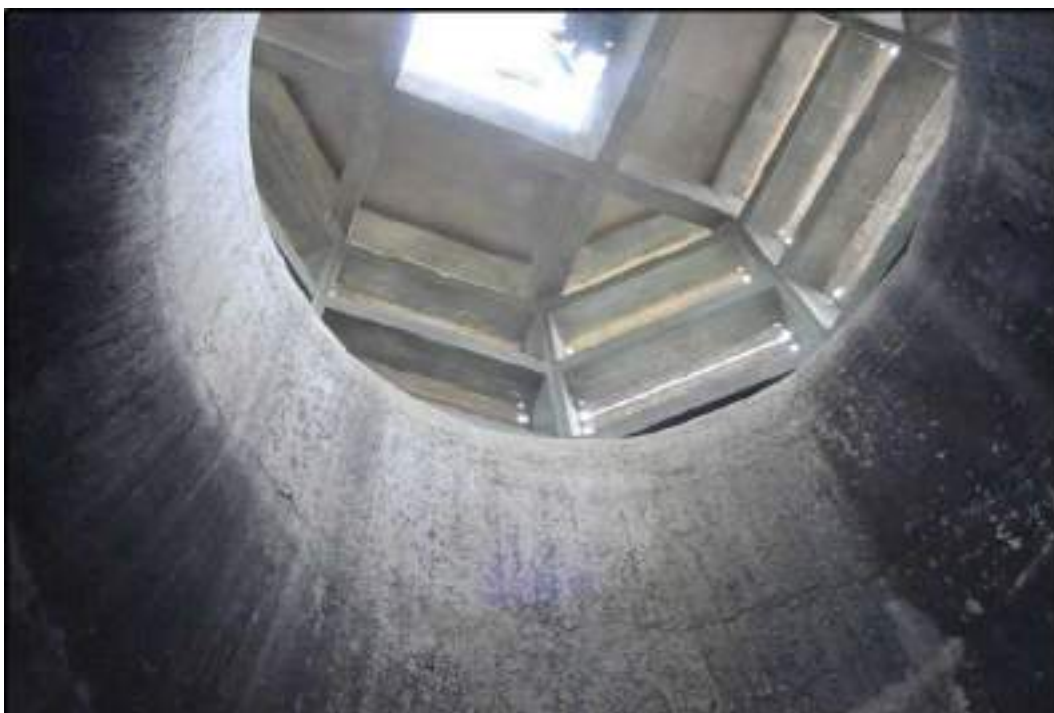
A parte interna da estrutura tipo tulipa do túnel do lado direito encontra-se em bom estado, sem indícios de problemas estruturais ou sinais de erosão ou cavitação na superfície do concreto (Foto 37).

**Foto 37 – Parte Interna da Estrutura de Emboque Tipo Tulipa do Túnel Direito (túnel externo - em bom estado)**

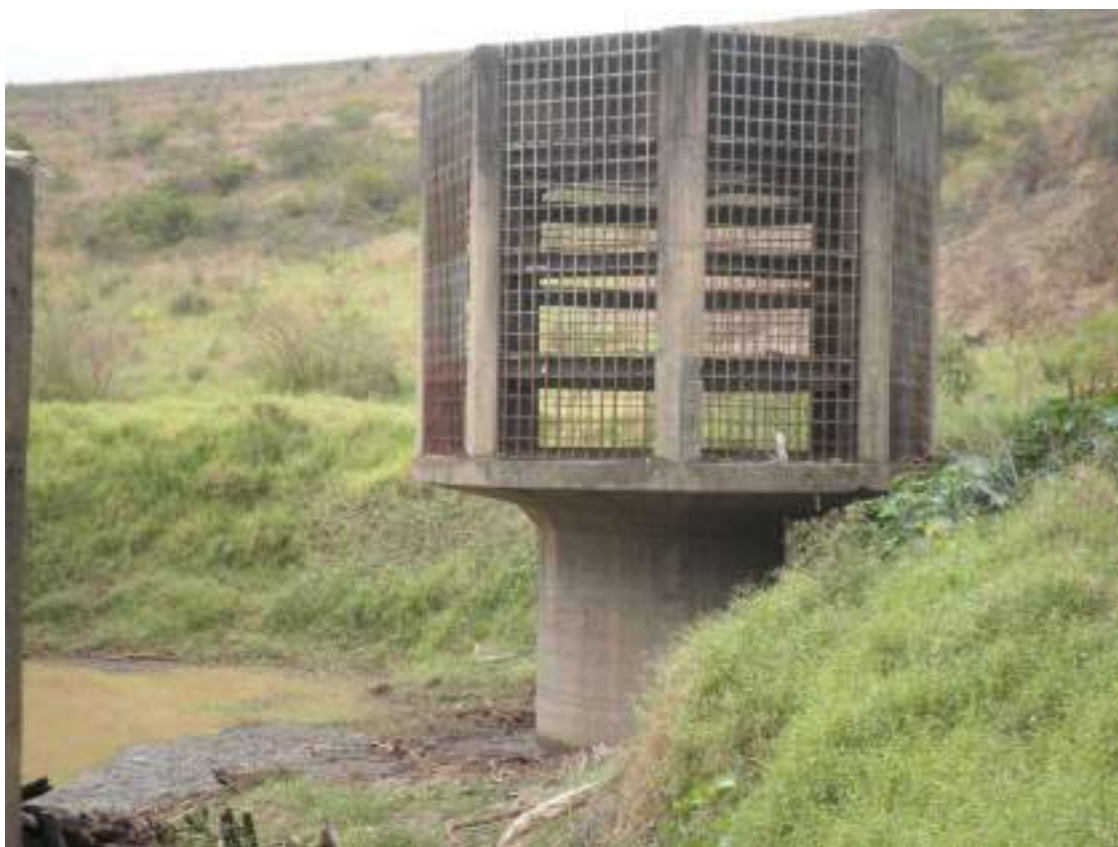
**Foto 38 - Base da Estrutura de Emboque Tipo Tulipa do Túnel Interno (túnel esquerdo - em bom estado)**

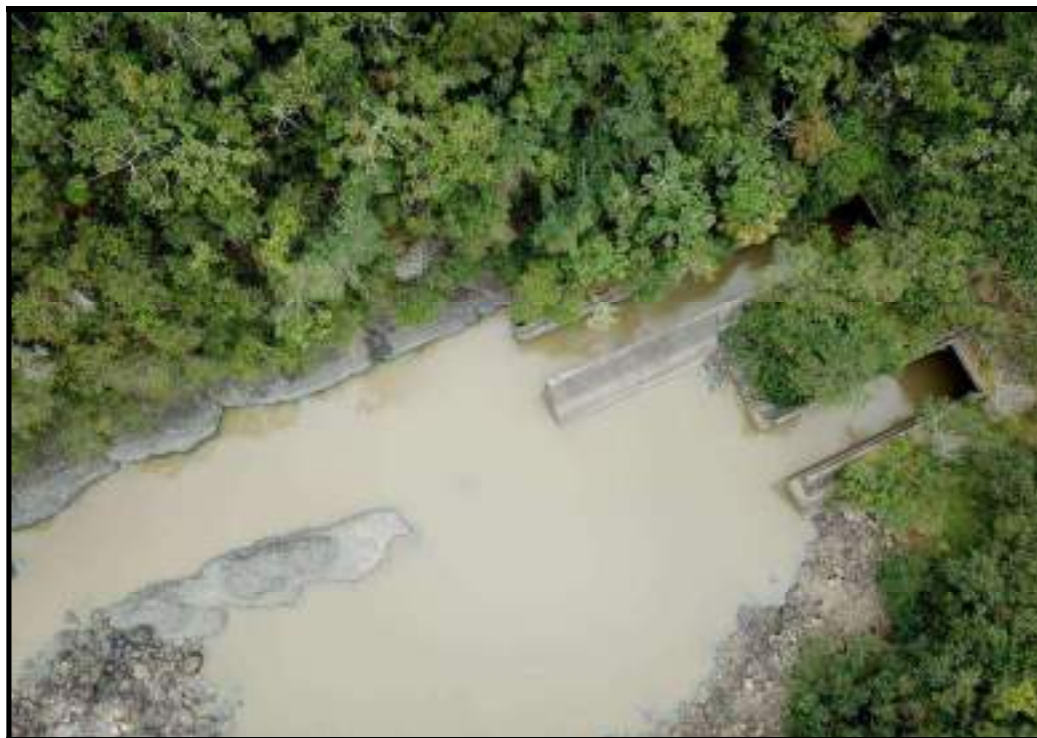
Na inspeção de 2018 foram verificadas erosões a jusante dos túneis. Avaliou-se que houve processo erosivo na lateral esquerda do túnel interno, com formação de uma bacia, porém aparentemente esta encontra-se estabilizada. Verificou-se que a lateral direita da saída dos túneis foi escavada em rocha, gerando um talude robusto em rocha são, que se mostra resistente a problemas de erosão (Foto 39).

**Foto 39 - Margem Esquerda do Canal a Jusante da Saída dos Túneis onde se formou uma bacia devido a erosão.**

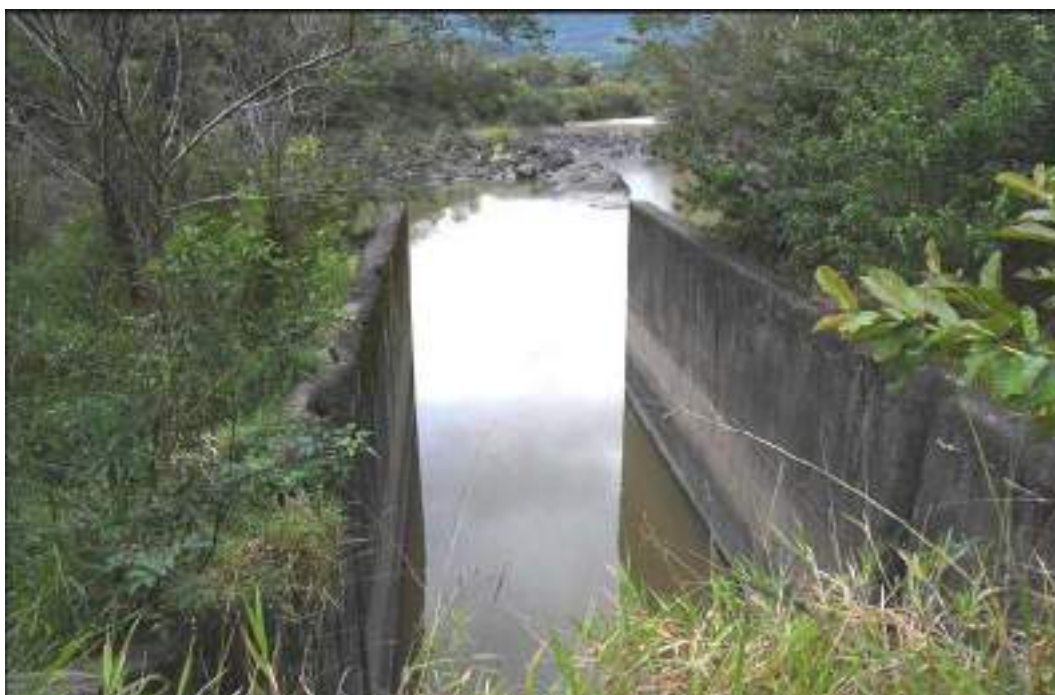
As bocas de saída de ambos os túneis encontram-se em bom estado, não sendo observadas anomalias com exceção do excesso de vegetação no entorno dos muros laterais e sobre o desemboque, o que dificulta a inspeção do entorno (Foto 40).

**Foto 40 – Boca de Saída do Túnel Interno (com excesso de vegetação no entorno)**

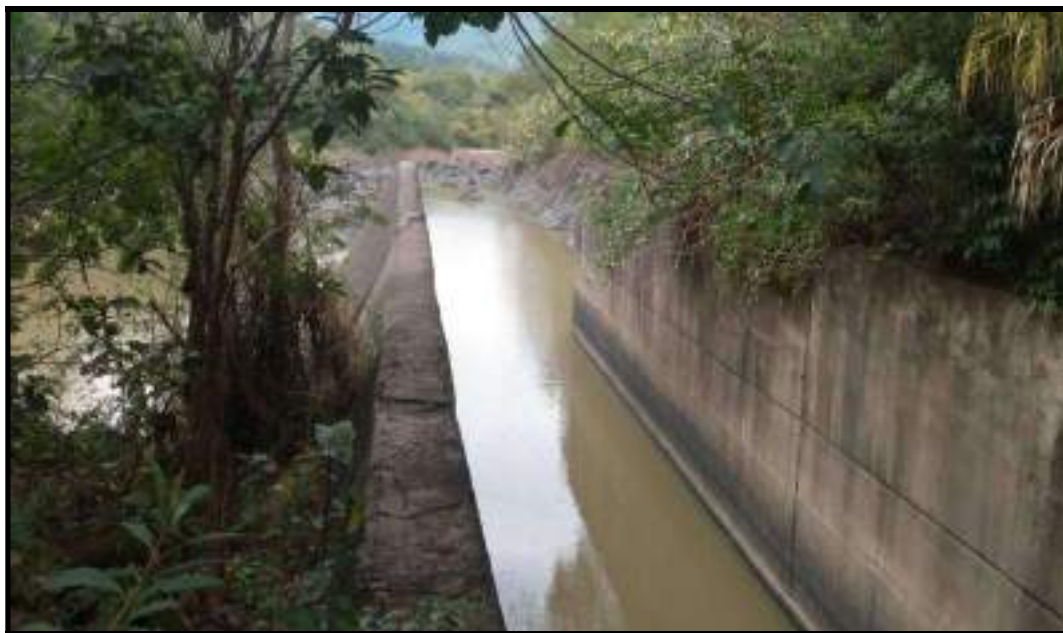
**Foto 41 – Boca de Saída do Túnel Externo (com vista do talude rochoso na lateral direita da do canal escavado a jusante)**

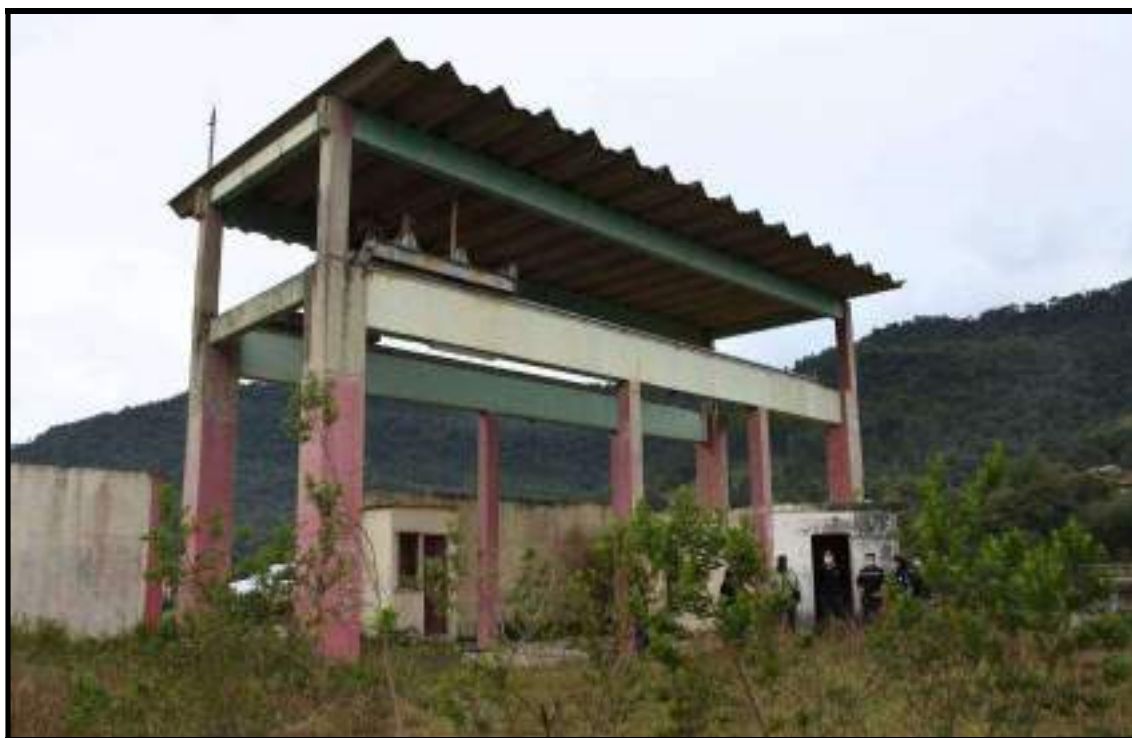
A Estrutura de Concreto da Ponte Rolante de Manutenção das Comportas encontra-se em bom estado, sem indícios de problemas estruturais, não sendo observadas anomalias com exceção do aspecto “envelhecido” dos pilares e vigas de concreto aparente e ausência de manutenção das peças metálicas (Foto 42).

**Foto 42 – Estrutura de Concreto da Ponte Rolante de Manutenção das Comportas**

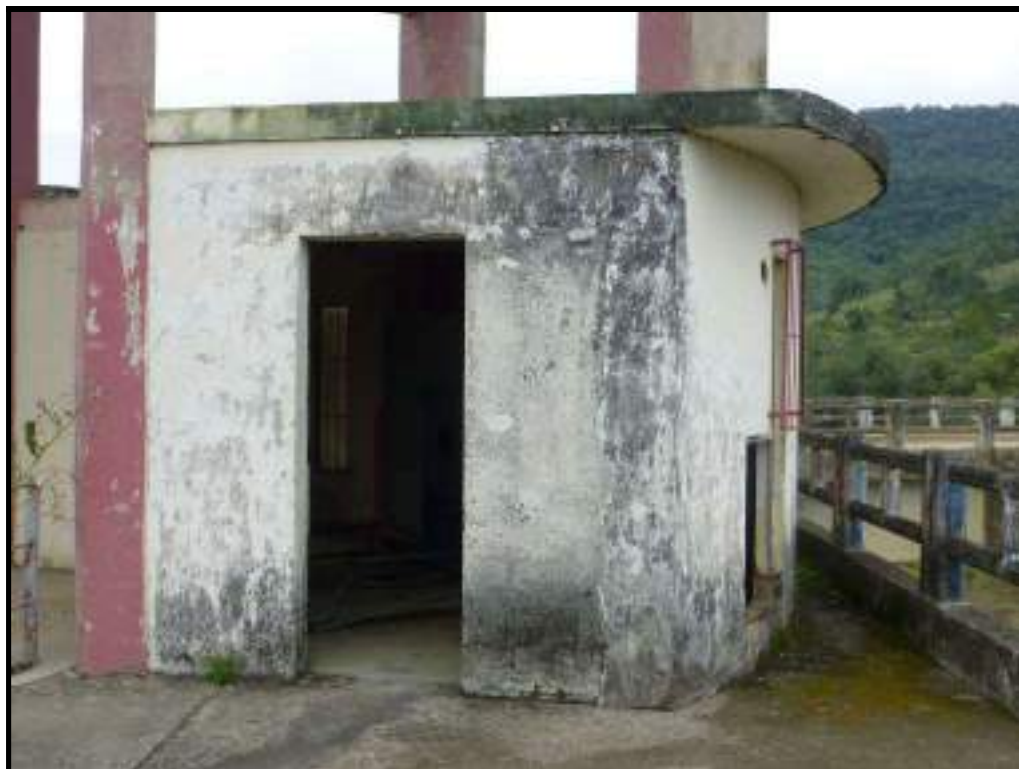
A estrutura de concreto e alvenaria da edificação da Casa de Comando das Comportas encontra-se íntegra, porém, totalmente depredada no que refere ao seu acabamento, sem portas, janelas e instalação elétrica, inclusive os sistemas de acionamento das comportas, de indicação de abertura das comportas, grupo gerador diesel-elétrico de emergência etc. (Foto 43 e 44).

**Foto 43 – Vista Externa da Edificação da Casa de Comando das Comportas (totalmente depredada)**
