**INSPEÇÃO DE SEGURANÇA, AVALIAÇÃO DOS EQUIPAMENTOS E  
ELABORAÇÃO DE PROJETOS PARA A RECUPERAÇÃO DE BARRAGEM**

**BARRAGEM NORTE  
MUNICÍPIO DE JOSÉ BOITEUX/SC**

**PRODUTO 3**

**AVALIAÇÃO DAS PATOLOGIAS DAS ESTRUTURAS,  
OBRAS CIVIS E EQUIPAMENTOS ELETROMECCÂNICOS DA  
BARRAGEM**

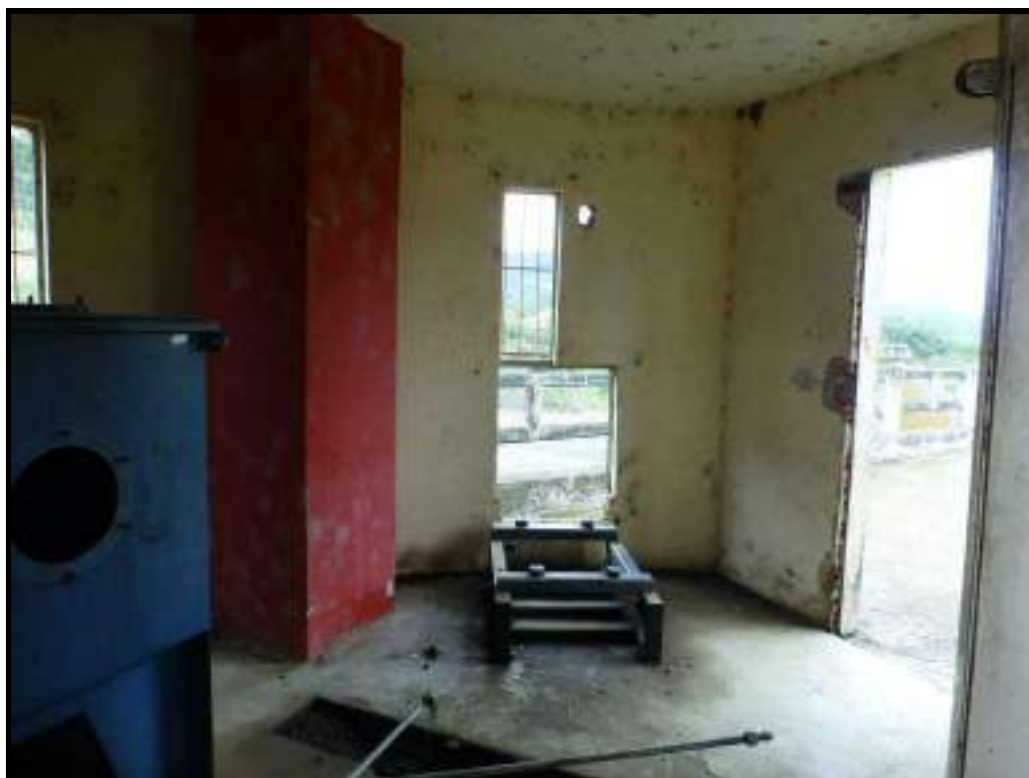
A estrutura de concreto e alvenaria da edificação da Casa de Comando das Comportas encontra-se íntegra, porém, totalmente depredada no que refere ao seu acabamento, sem portas, janelas e instalação elétrica, inclusive os sistemas de acionamento das comportas, de indicação de abertura das comportas, grupo gerador diesel-elétrico de emergência etc. (Foto 43 e 44).

**Foto 44 – Vista Interna da Edificação da Casa de Comando das Comportas (totalmente depredada)**

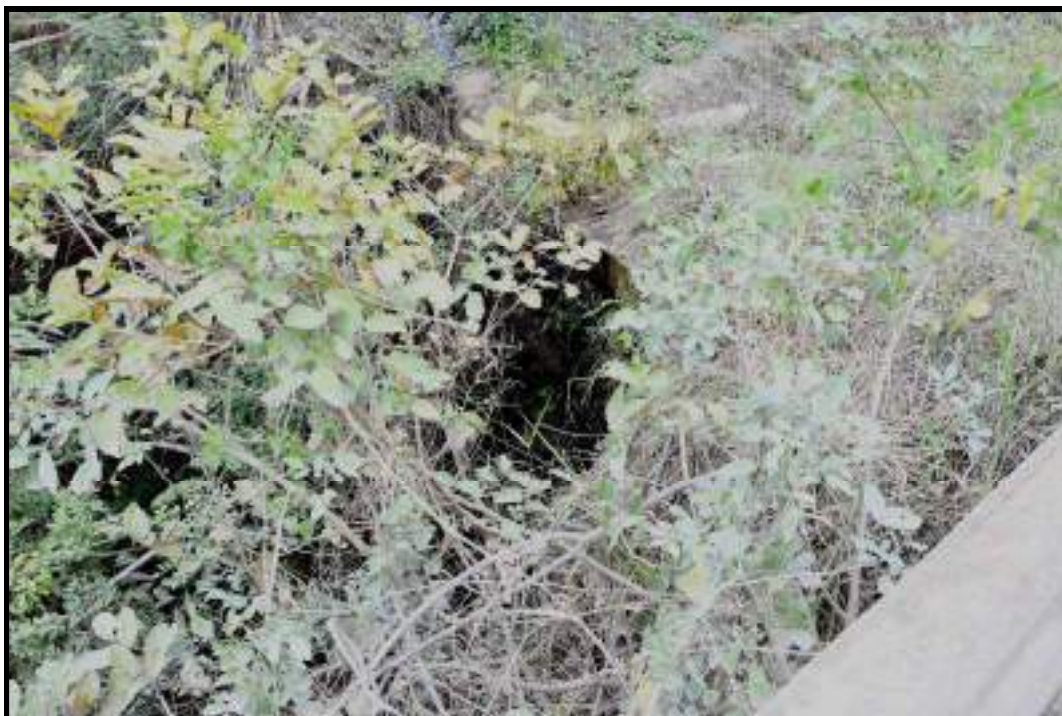
Em 2018 a inspeção realizada pela DCSC identificou um problema de erosão no encontro do lado direito da ponte, decorrente da drenagem da estrada que despeja água pluvial diretamente no canal do vertedouro, sobre o talude de escavação do canal (Foto 68).

Devido ao excesso de vegetação e à dificuldade de acesso ao local, a erosão existente não pode ser avaliada quanto à sua magnitude e eventual evolução desde a constatação em 2018, porém observa-se, “a priori”, que a erosão não evoluiu significativamente a ponto de afetar a parte superior do encontro da ponte com estrada local, devido à constituição rochosa do local (Foto 50). Todavia a anomalia deve ser monitorada a fim de que não atinja o aterro do encontro.

**Foto 49 –Drenagem da estrada jogando água no talude próximo ao encontro direto da ponte sobre o Canal de Restituição.**

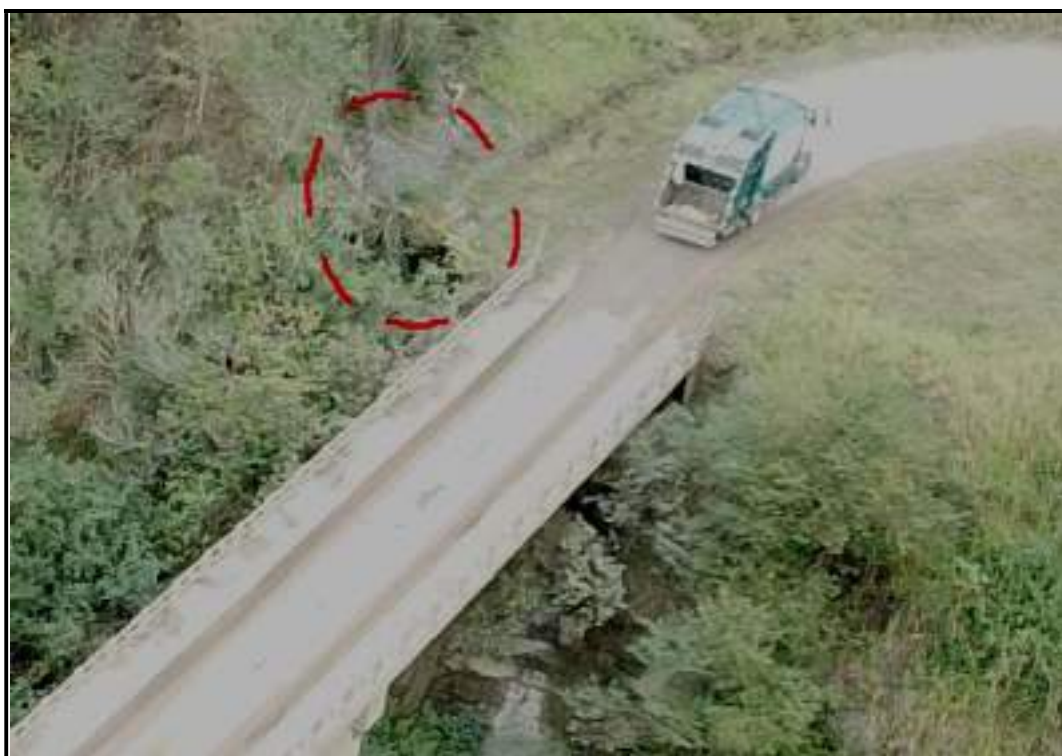
**Foto 50 – Vista geral do encontro direto da ponte com drenagem da estrada terminando no talude.**

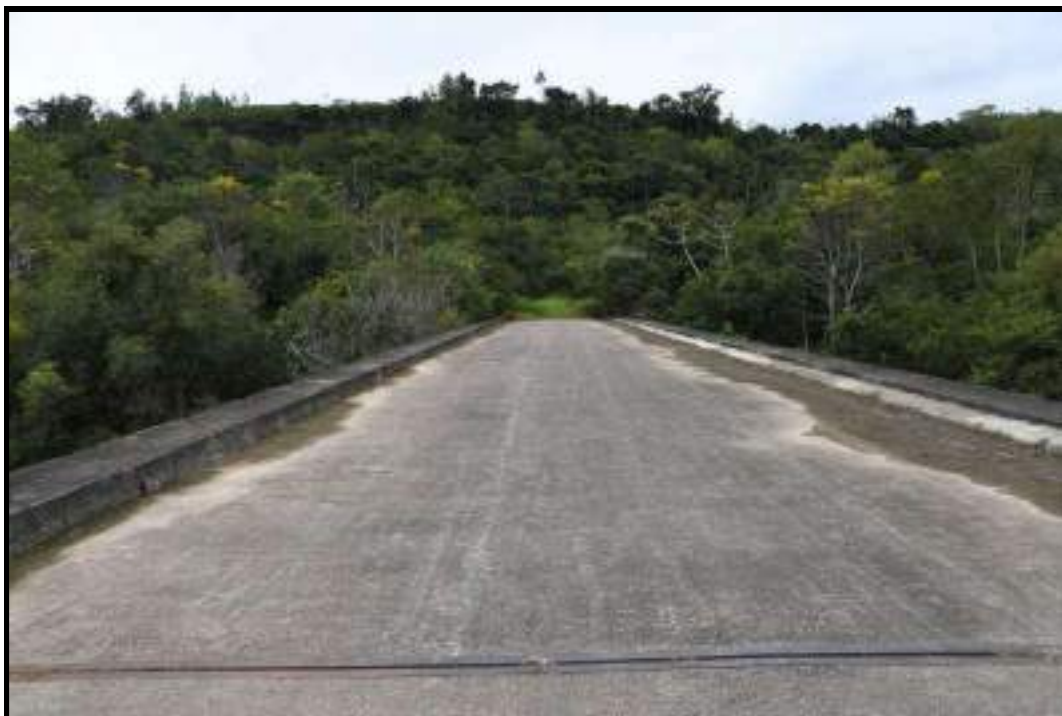
A ponte de jusante, que tem vigas metálicas e tabuleiro de concreto, sobre pilares de concreto, encontra-se em boas condições estruturais, porém teve seu guarda corpo metálico depredado e furtado (Foto 51), com alguns drenos do tabuleiro obstruídos pelos sedimentos acumulados, que exigem trabalhos de limpeza e manutenção.

**Foto 51 – Vista geral da ponte de jusante, com ausência de guarda corpo.**

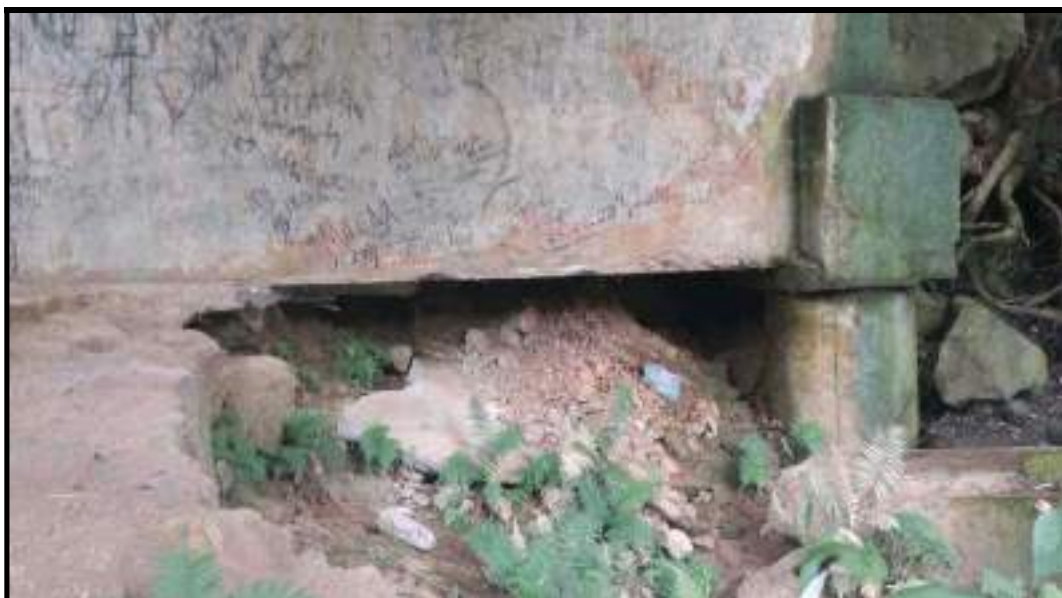
Foi observado, também, que há necessidade de se realizar um pequeno reparo localizado na parte inferior dos pilares do encontro esquerdo da ponte, a fim de se precaver contra problemas de erosão hidráulica do aterro no entorno pilares (Foto 52).

**Foto 52 – Processo inicial de erosão sob os pilares da ponte que pode afetar o aterro da pista junto ao encontro esquerdo da ponte.**

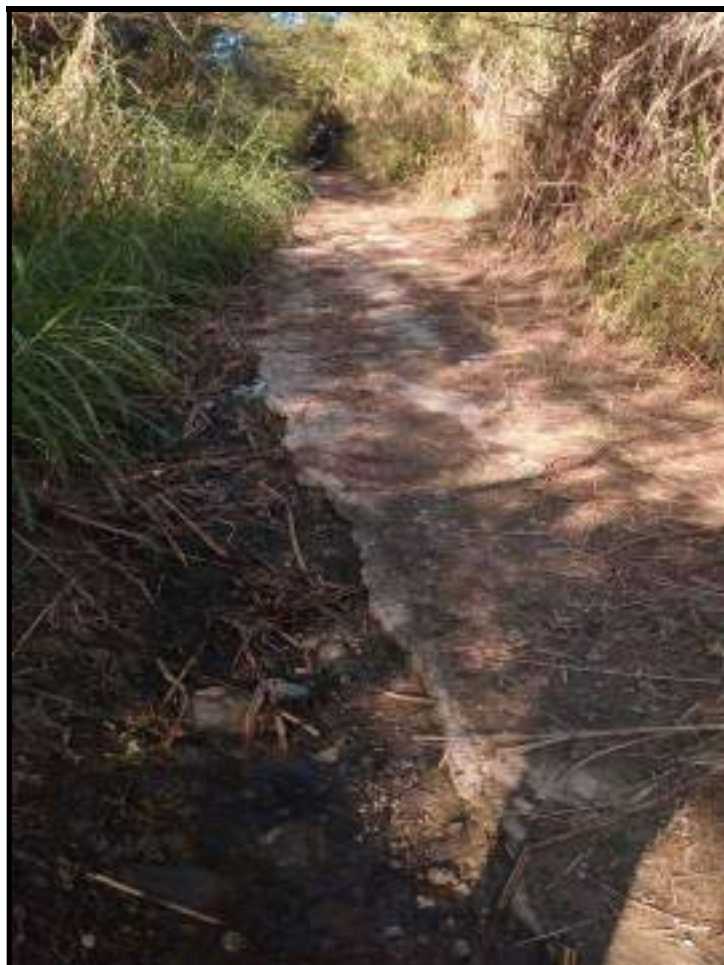
A estrada de jusante, antiga estrada de serviço utilizada na construção da barragem, que passa sobre a ponte a jusante da barragem, encontra-se praticamente desativada, sendo precariamente utilizada pelos moradores locais. A estrada de jusante só tem possibilidade de se trafegar com veículos especiais, com tração 4x4, pois tem problemas de falta de revestimento primário, alguns pontos ou trechos com problemas de erosão pluvial associado à necessidade de melhorias do sistema de drenagem superficial (Fotos 53 e 54).

**Foto 54 - Trecho da estrada a jusante da barragem, situado na margem direita, com pontos localizados de erosão e crescimento de vegetação (coord. 26°53'38.38"S, 49°40'35.00"O).**

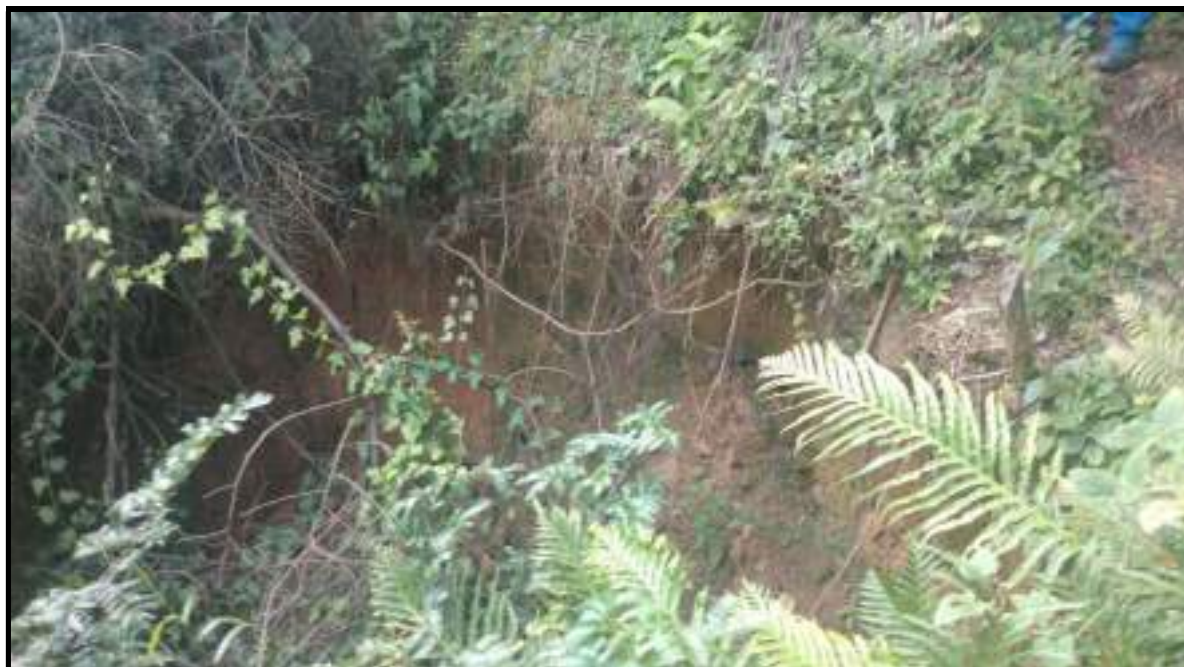
Na estrada de serviço da margem esquerda houve crescimento de vegetação incluindo árvores com troncos de até 20 cm de diâmetro, além da ocorrência de um ponto de erosão que afeta parcialmente o antigo leito da estrada, necessitando da execução de recuperação e instalação de bueiro, bem como obras de contenção localizada (Foto 55).

**Foto 55 - Erosão em estrada de serviço abandonada da margem esquerda coord.:  
26°53'30.60"S, 49°40'31.10"O.**

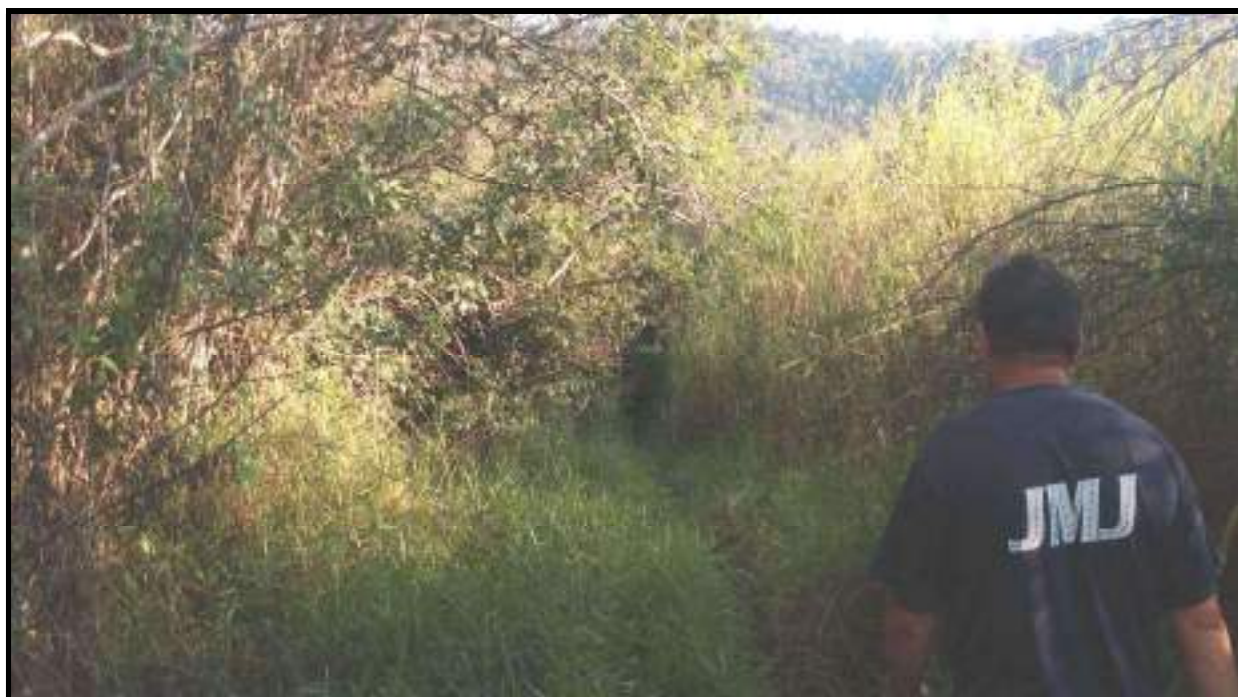
Ainda na margem esquerda o antigo leito da estrada está totalmente ocupado pela vegetação, ainda de pequeno porte (Foto 56), necessitando também de trabalho de drenagem, uma vez que ela corre paralelamente a uma drenagem a qual foi assoreada, desviando a água para o leito da estrada.

**Foto 56 - Estrada de serviço abandonada, na margem direita, no limite da área de  
segurança, a qual deve ser recuperada, realizando limpeza e drenagem (coord.:  
26°53'42.50"S, 49°40'42.97"O).**

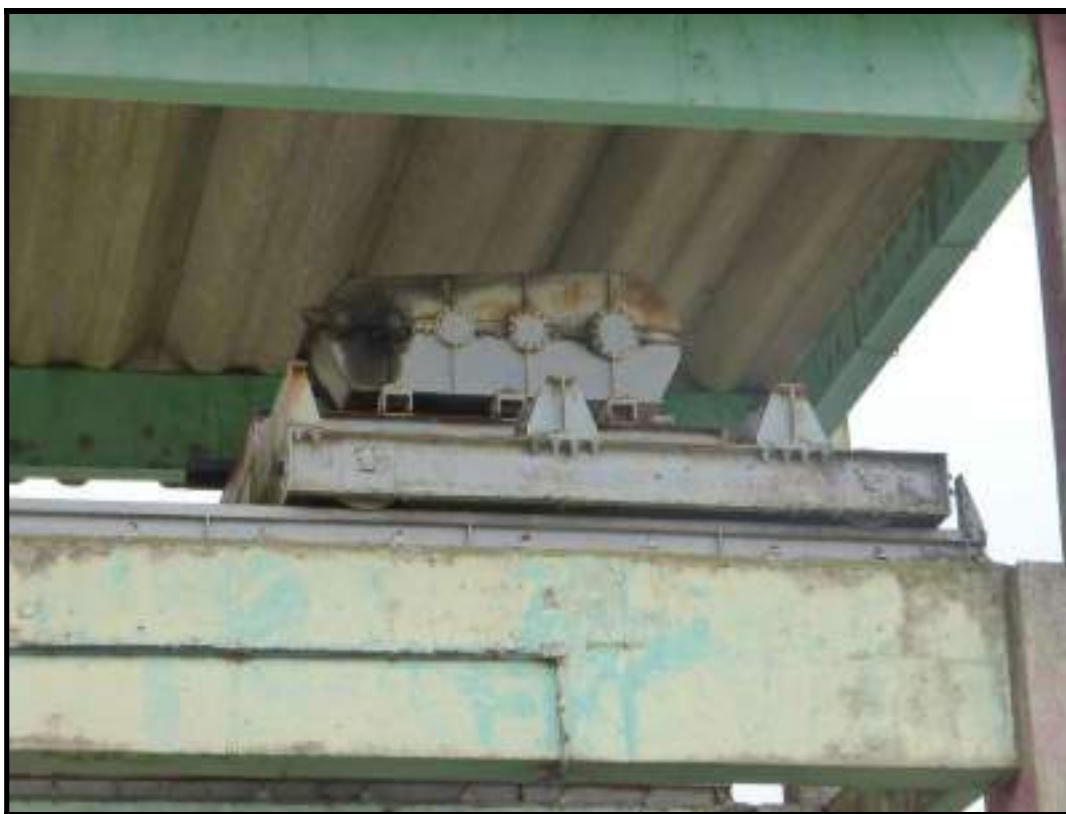
A ponte rolante de manutenção das comportas deslizantes encontra-se completamente depredada quanto aos seus principais componentes, quais sejam: motores e freios da elevação e da translação; redutor e eixos da translação; roldanas, cabo de aço e gancho principal da elevação, painel elétrico de proteção e comando, alimentação elétrica longitudinal da ponte.

Observa-se que, basicamente, só resta a estrutura, o redutor da elevação e as estruturas de maior porte, de depredação mais difícil (Foto 57 ).

**Foto 57 – Ponte Rolante de Manutenção das Comportas**

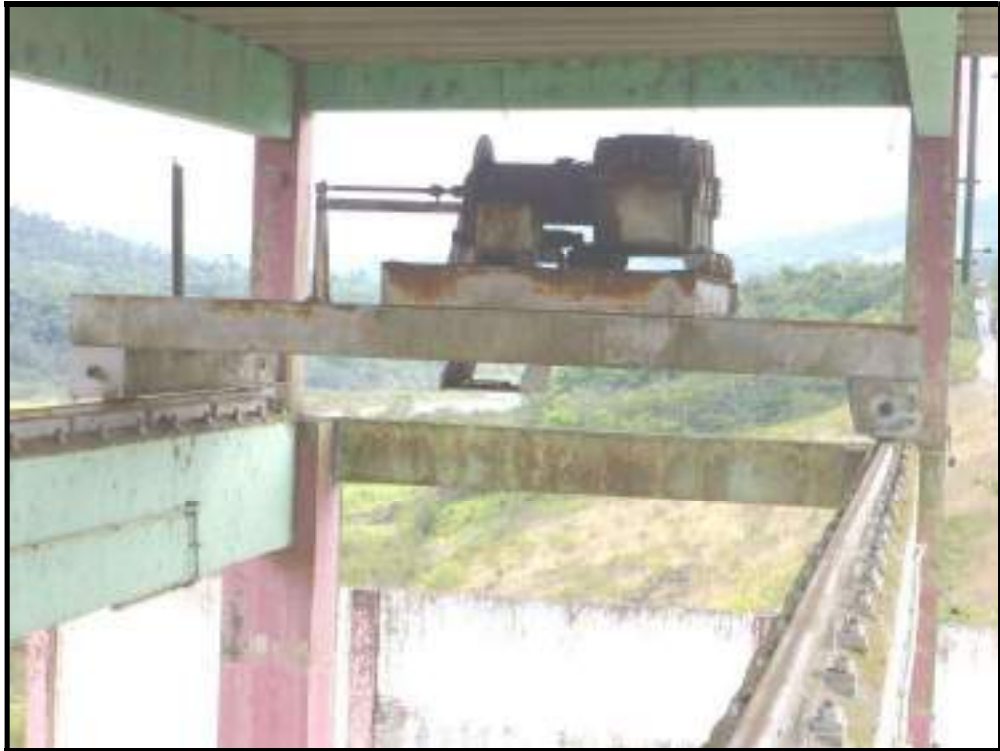
**Foto 58 – Trilhos e Ponte Rolante de Manutenção das Comportas**

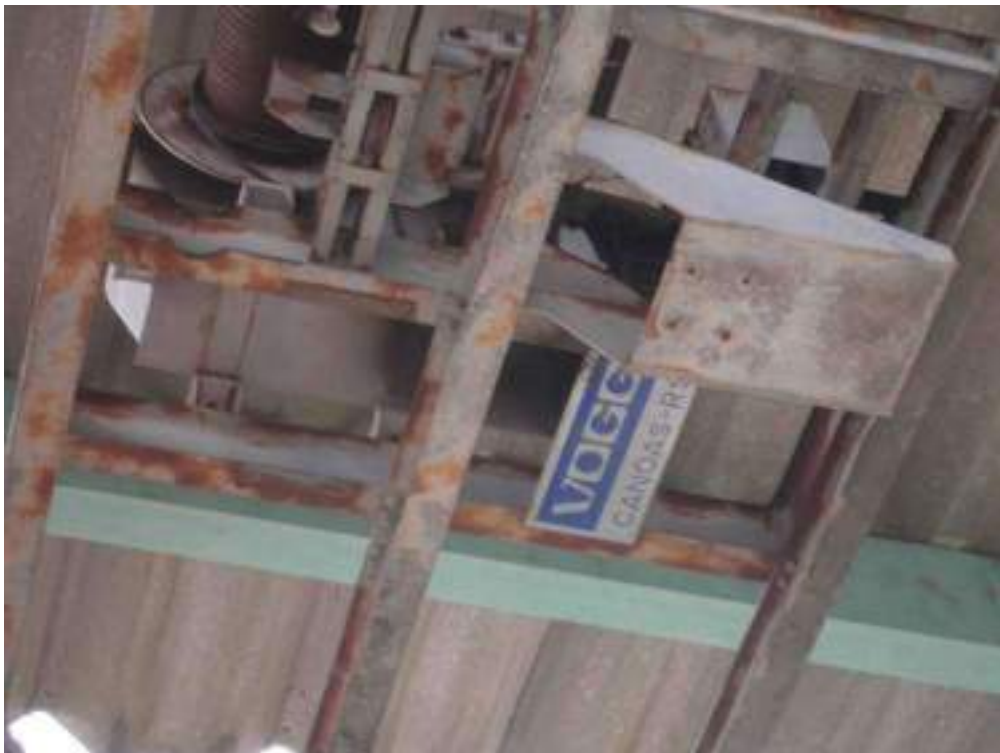
**Fotos 59 – Ponte Rolante com Ausência das Roldanas, do Gancho, Cabo de Aço e Gancho da Elevação.**

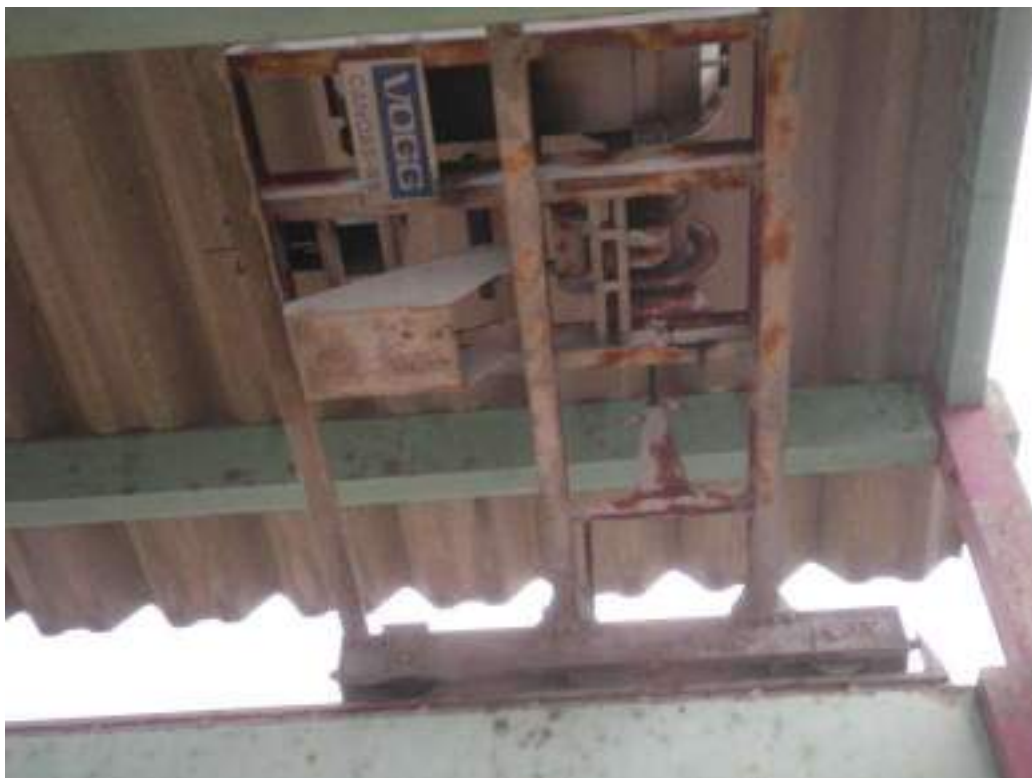
**Fotos 60 – Ponte Rolante Ausência das Roldanas, do Gancho, Cabo de Aço e Gancho da Elevação.**

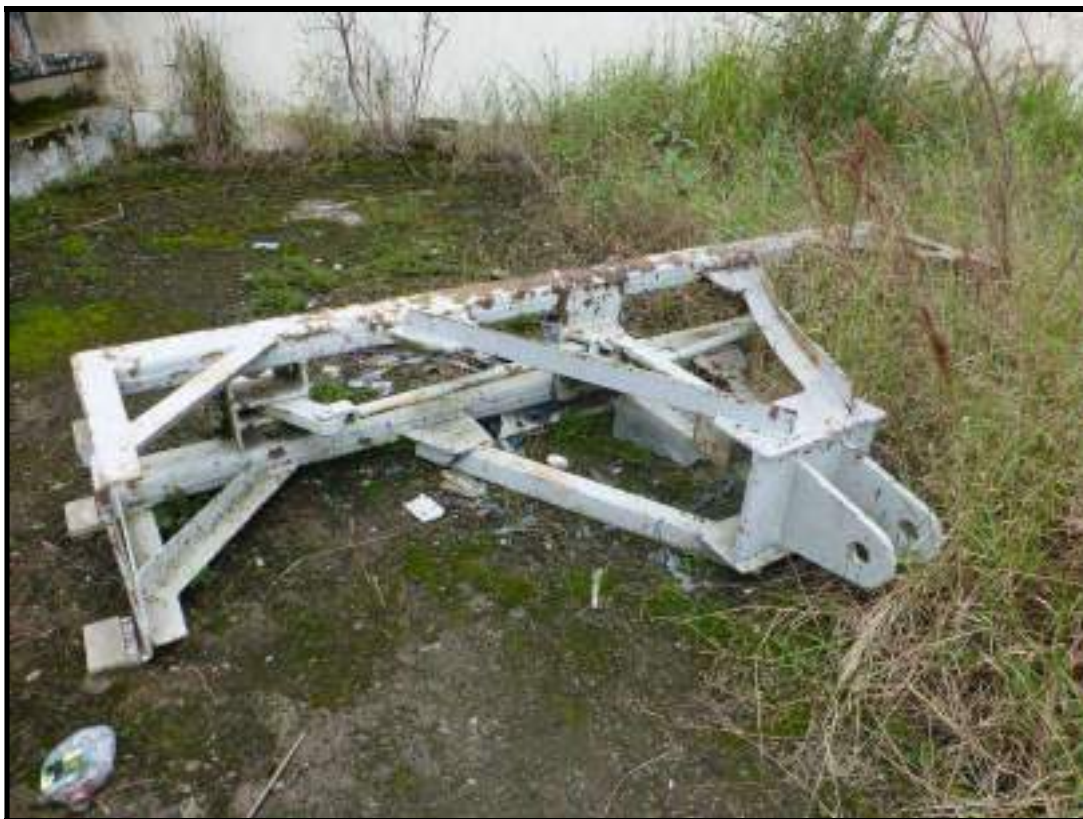
A viga pescadora encontra-se largada e abandonada, depositada no solo natural, como mostrado na foto abaixo. Há necessidade de construção de berço metálico de armazenagem para a viga pescadora, em local a ser definido e abaixo da área de atuação da ponte rolante, para facilitar a operação de engate e desengate da viga pescadora no gancho da ponte rolante, quando houver necessidade de retirada das comportas do poço.

**Fotos 61 – Viga Pescadora da Ponte Rolante de Manutenção das Comportas**

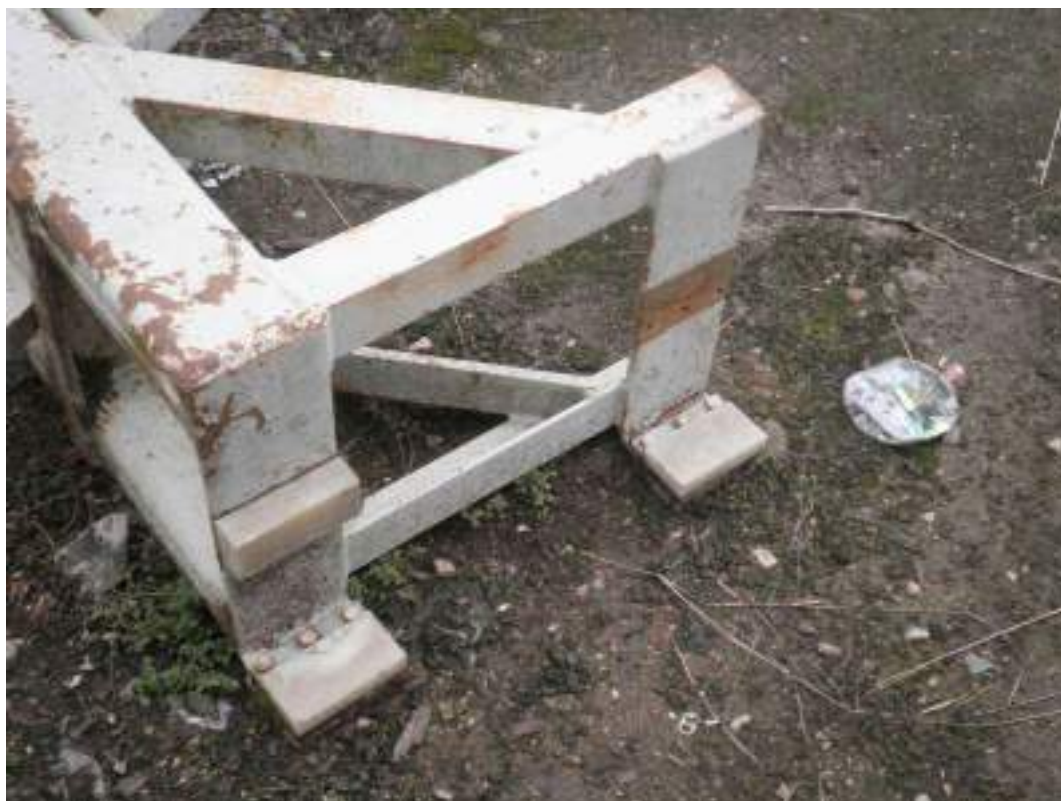
Foi constatado que a viga pescadora da manobra das comportas está em bom estado de conservação, a menos de limpeza e pintura, porém desapareceram as guias de teflon, que devem ser refeitas e instaladas corretamente, pois são fundamentais para encaixá-la nas peças fixas quando da pesca da comporta quando submersa, tal como mostrada nas fotos abaixo.

**Foto 62 - Desaparecimento da Guia de Teflon da Viga Pescadora.**

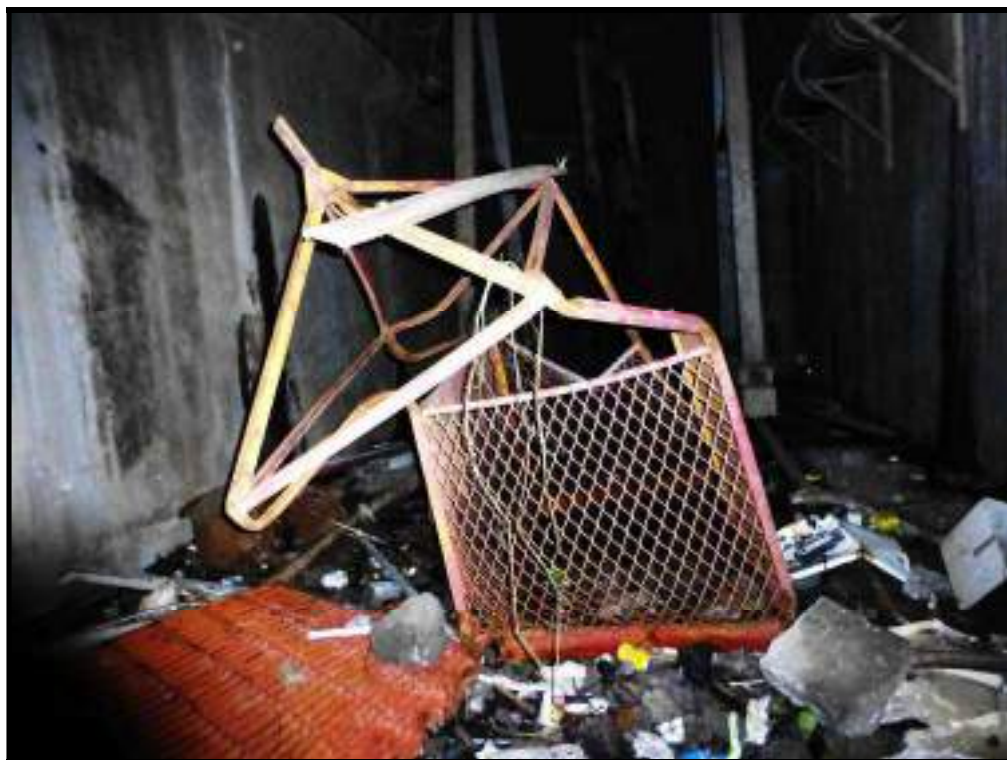
**Foto 63 – Gaiola (Totalmente Depredada) de Transporte de Pequenas Cargas e Trabalhadores da Ponte Rolante Totalmente Depredada de Manutenção das Comportas**

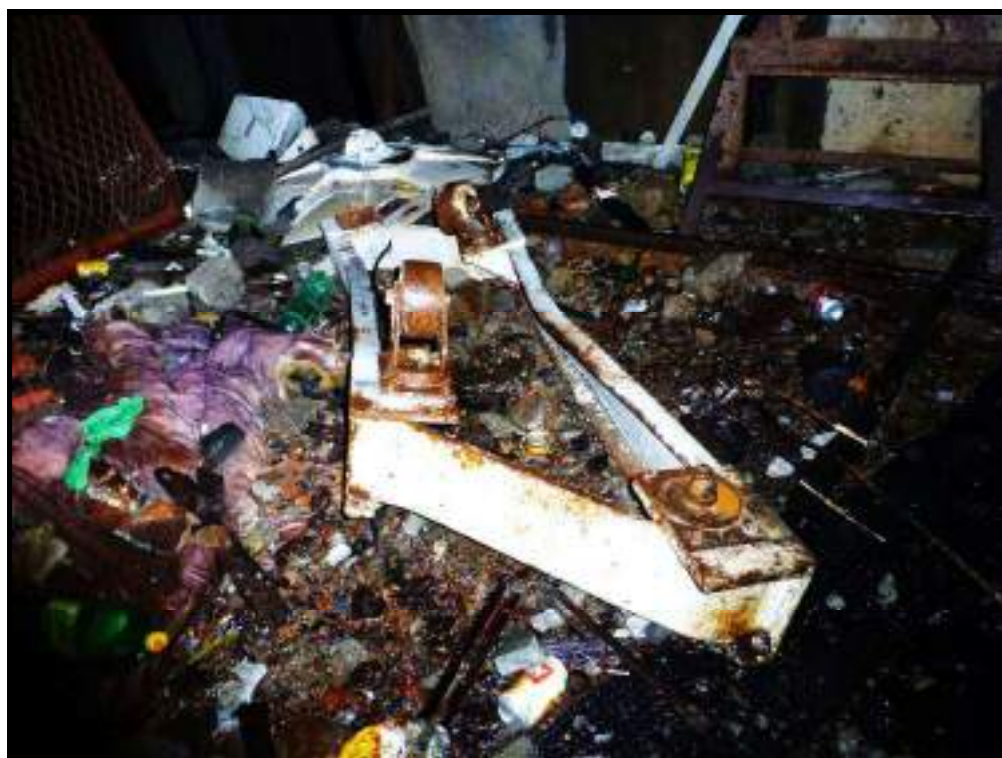
**Foto 64 – Carro Metálico com Rodas (Totalmente Depredado) de Transporte de Pequenas Cargas da Galeria das Comportas**

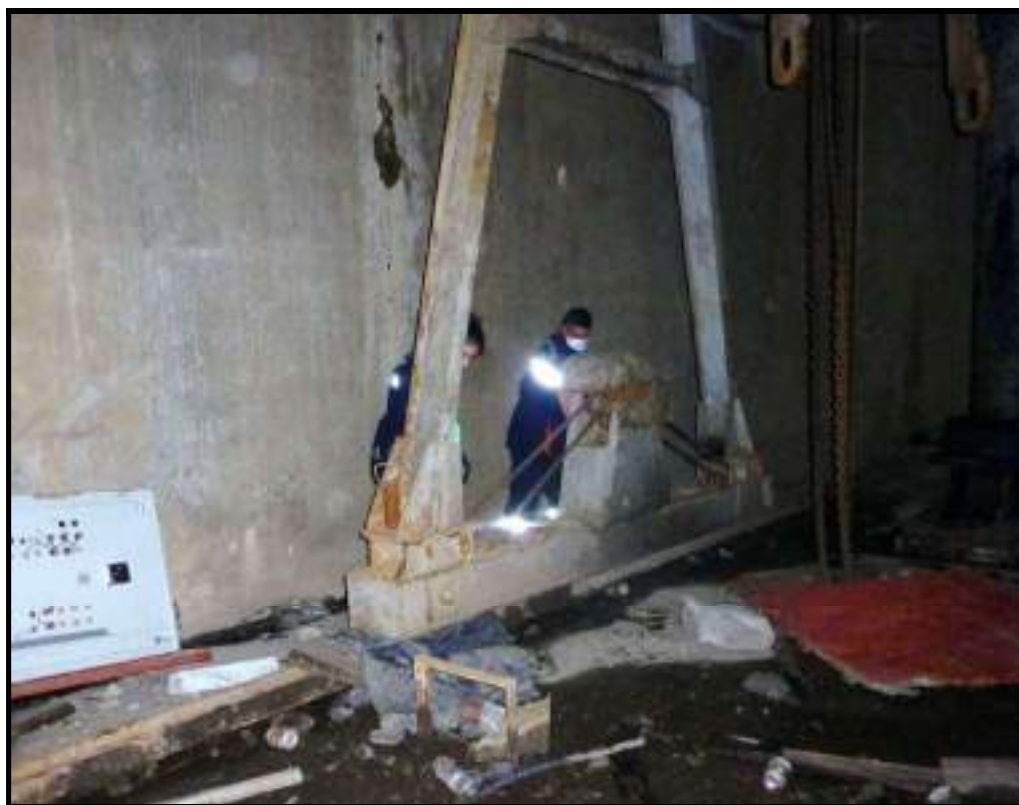
O Pórtico Móvel de Manutenção das Comportas Deslizantes de Controle de Vazão, situado na galeria das comportas, encontra-se operante, porém com necessidade de serviços de manutenção e ou troca de componentes inoperantes ou deficientes face a deterioração do tempo, ferrugem ou engripamento. (Foto 65).

**Foto 66 – “Pernas” do Pórtico Móvel de Manutenção das Comportas Deslizantes**

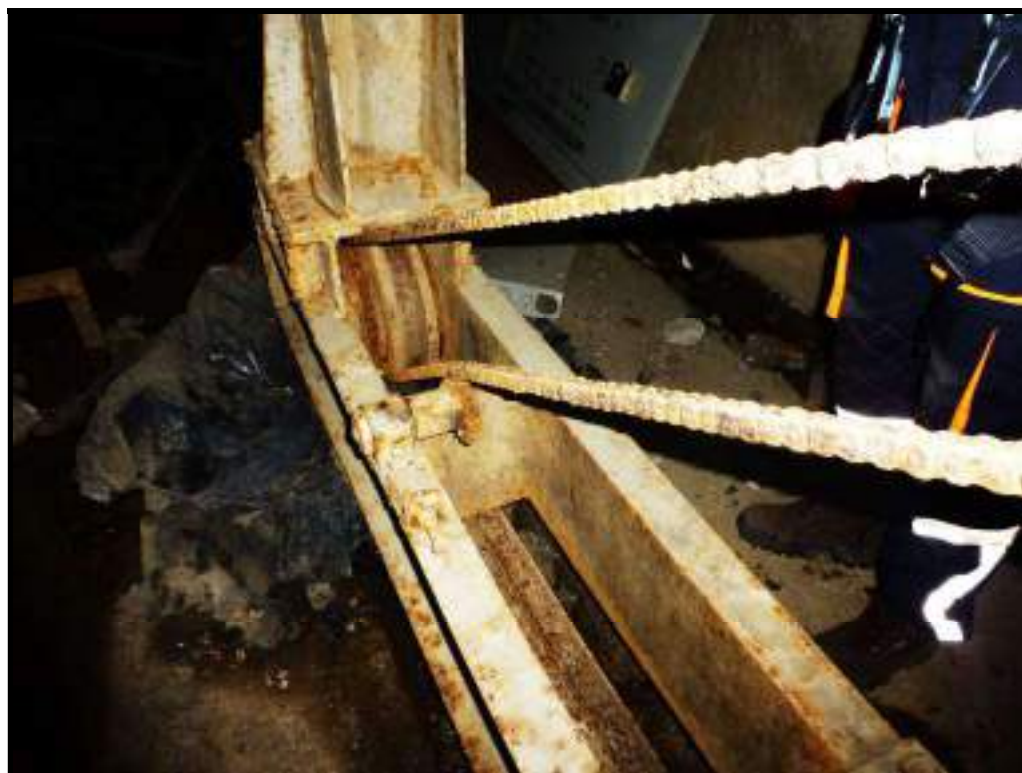
**Foto 67 – Detalhe da Corrente de Acionamento das Rodas do Pórtico Móvel de Manutenção das Comportas Deslizantes**

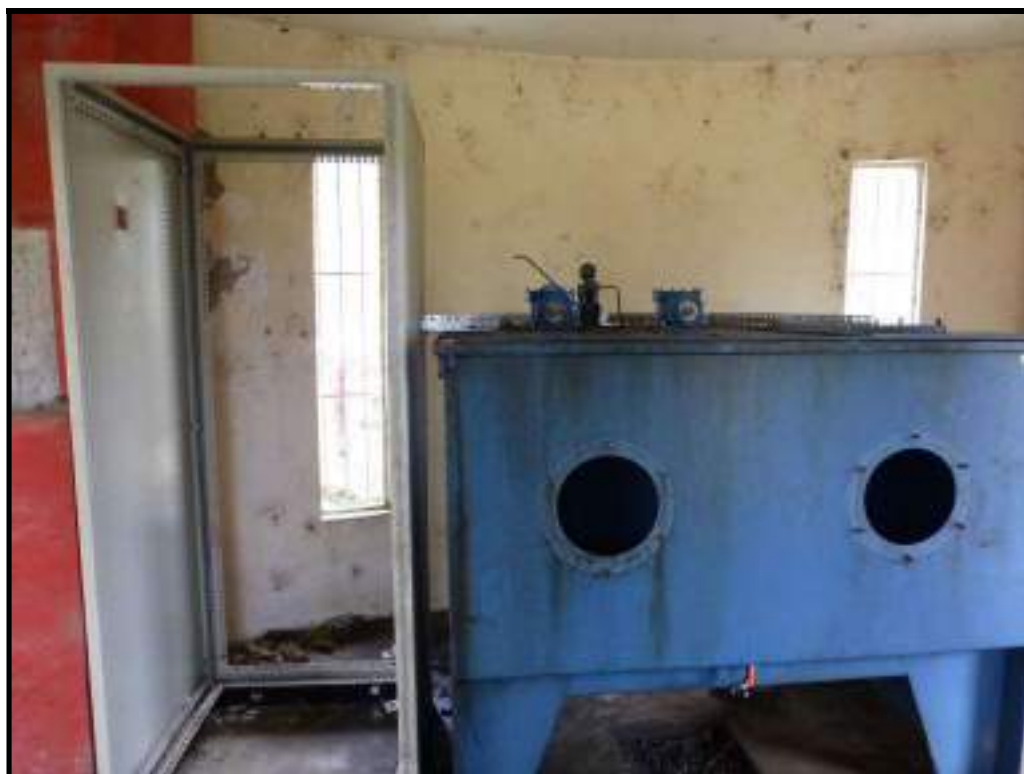
A Unidade Hidráulica de acionamento das comportas deslizantes, bem como Painel de Proteção e Comando de Unidade Hidráulica, que fazem parte do Sistema de Acionamento das Comportas Deslizantes de Controle de Vazão, encontram-se totalmente depredados inutilizados (Foto 68).

**Foto 68 – Painel Elétrico de Proteção e Comando e Unidade Hidráulica de Acionamento das Comportas Inutilizados.**

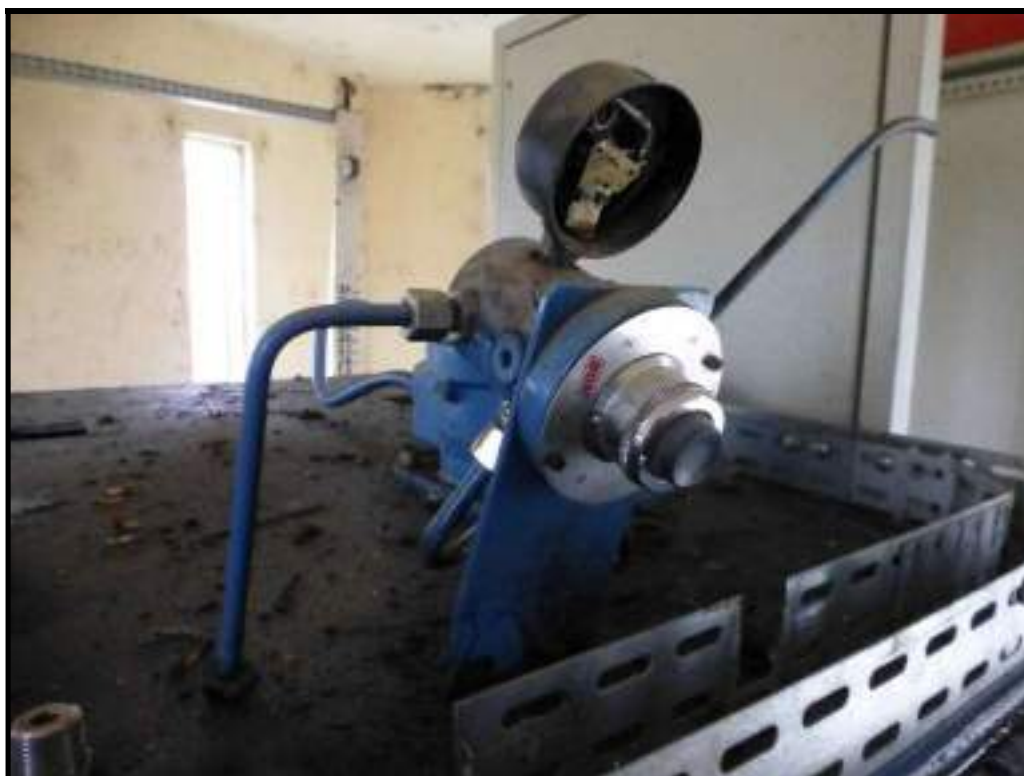
**Foto 69 – Unidade Hidráulica de Acionamento das Comportas Totalmente Inutilizada**

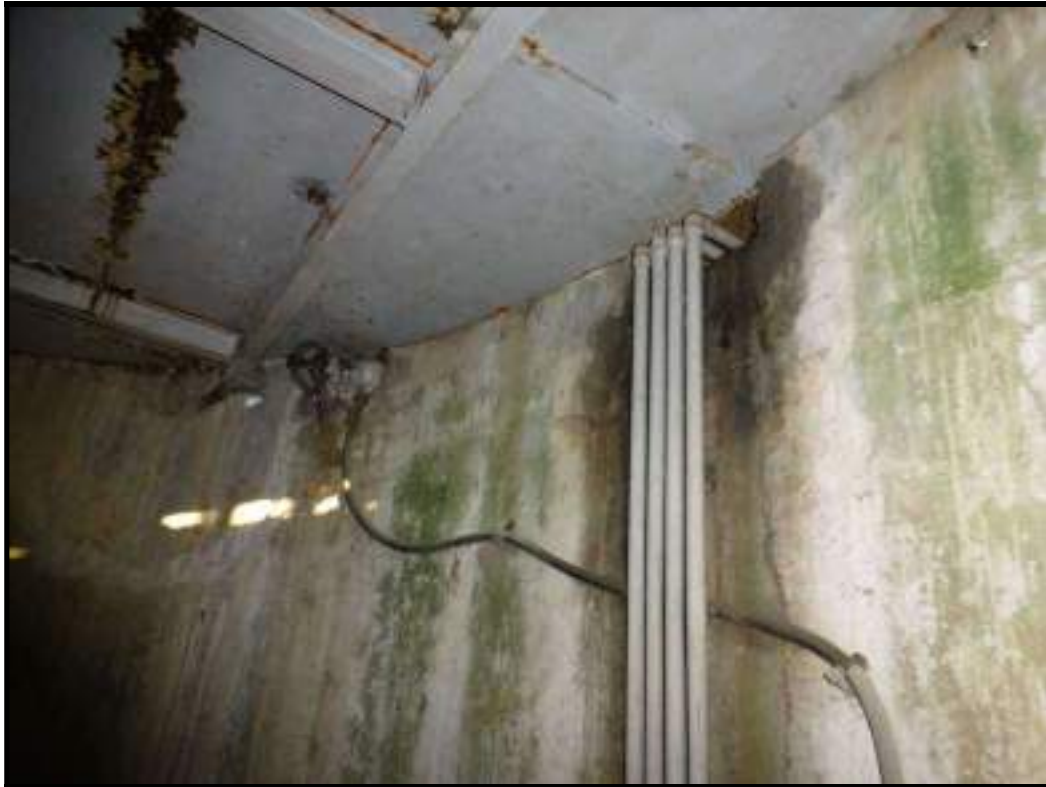
**Foto 71 – Condutores Metálicos de Óleo da Unidade Óleo-Hidráulica de Acionamento das Comportas em Bom Estado, com Necessidade Manutenção e Pintura.**

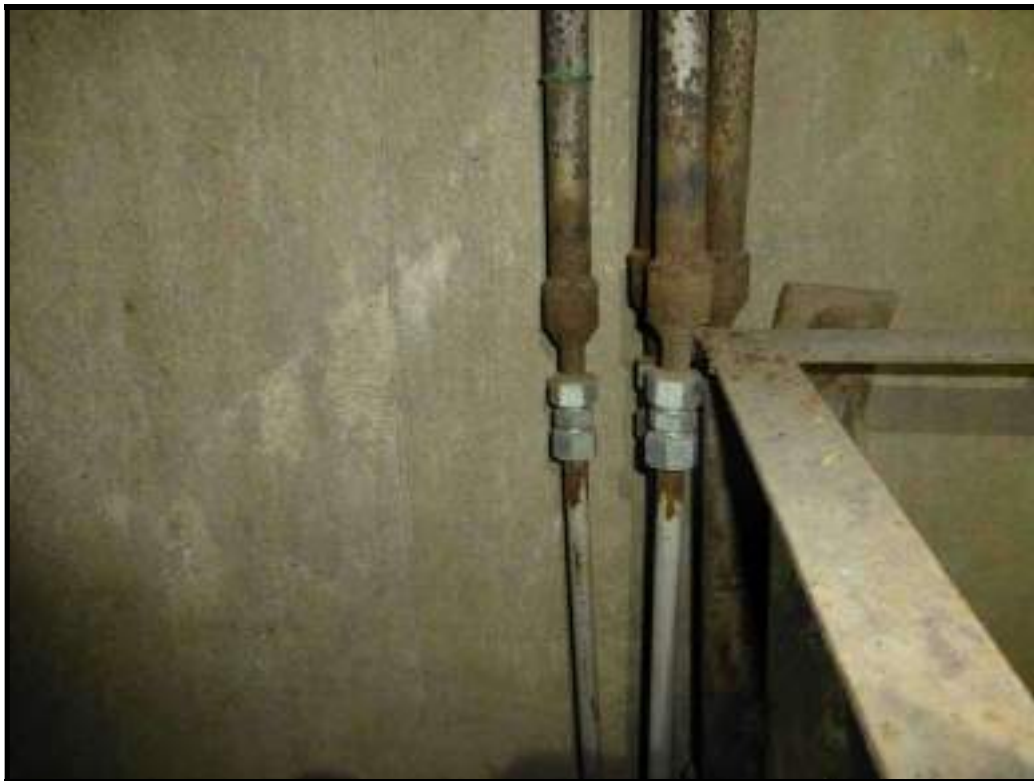
**Foto 72 – Condutores Metálicos de Óleo do Sistema Óleo-Hidráulico de Acionamento das Comportas em Bom Estado, com Necessidade Manutenção e Pintura.**

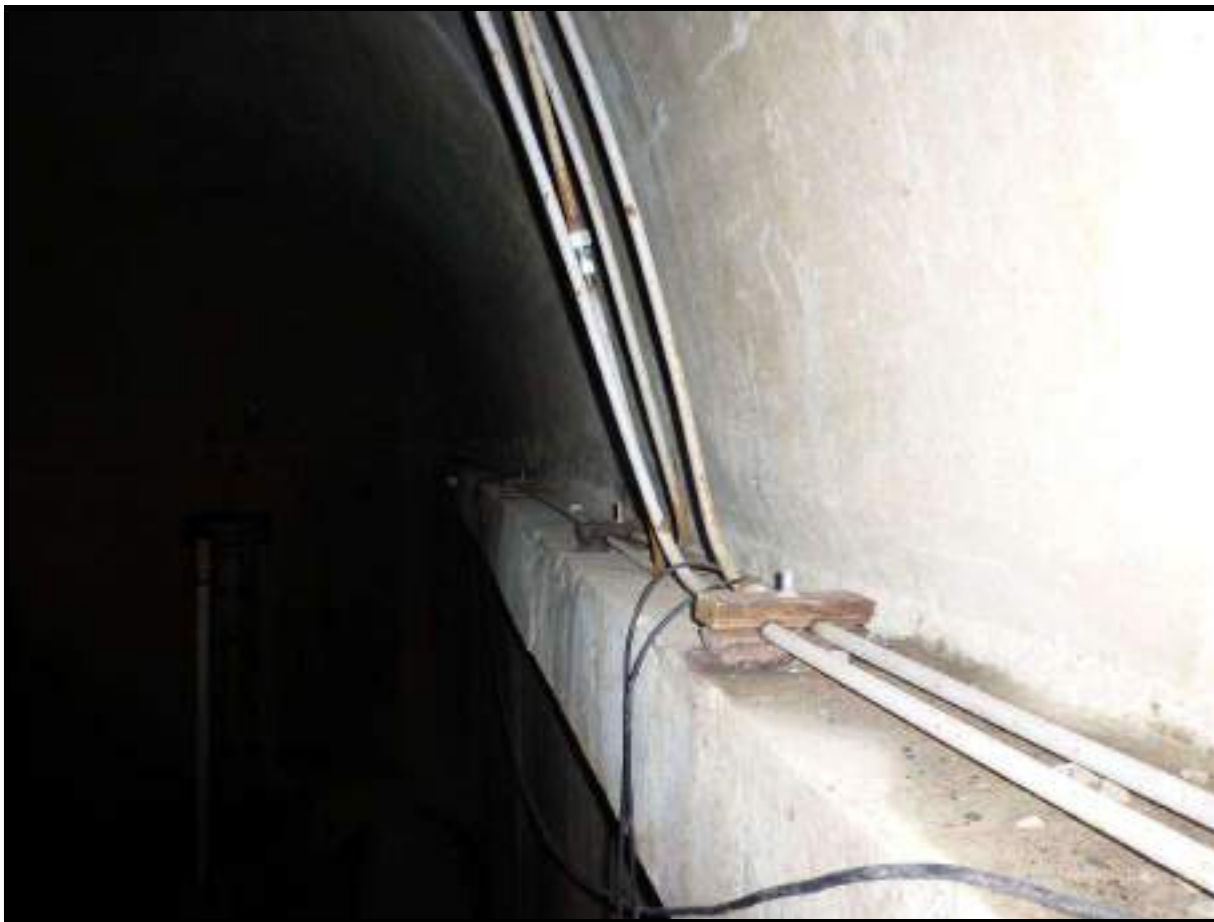
**Foto 73 – Conduitos Metálicos de Óleo da Unidade Óleo-Hidráulica da Acionamento das Comportas em Bom Estado, com Necessidade Manutenção e Pintura.**

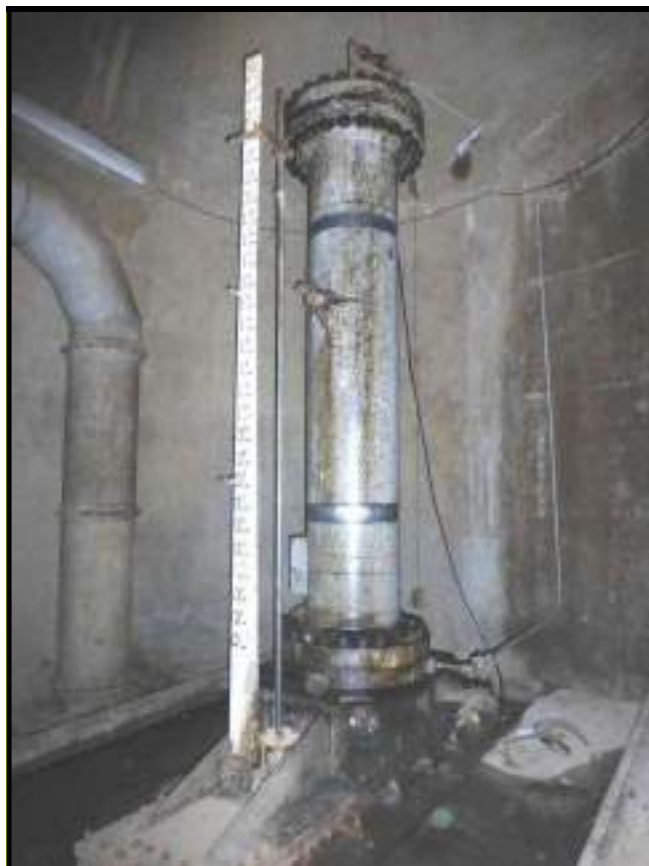
**Foto 74 – Servomotor de Acionamento da Comporta**

Os Servomotores de Acionamento das Comportas Deslizantes de Controle de Vazão encontram-se operantes uma vez que as comportas são operadas em casos de necessidade, com a utilização equipamentos móveis de acionamento óleo-hidráulico por empresas locais (Foto 74).

Contudo, devido ao longo período que os mesmos ficaram sem os cuidados de manutenção, recomenda-se a realização de serviços de pintura externa adequada, retirada do óleo interno, lavagem com líquidos adequados tipo “flushing” (para eliminar detritos internos e impurezas face ao uso de bomba externa e óleos duvidosos, em operação emergencial e esporádica) e, finalmente, após todo o sistema hidráulico a ser reinstalado e revisado adequadamente, realizara a troca de óleo com óleo hidráulico novo a ser recomendado.

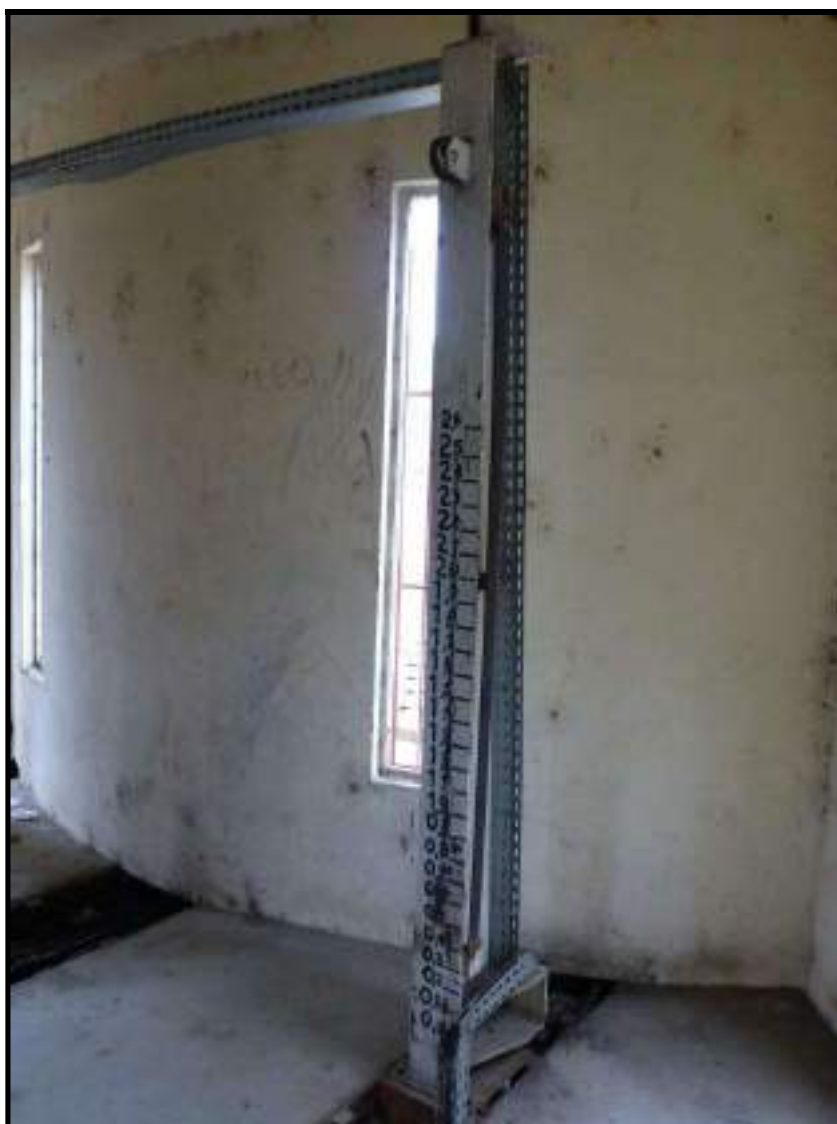
**Foto 78 – Régua de Medição da Abertura da Comporta situada na Casa de Comando das Comportas**

Os indicadores de posição das comportas instalados na casa de comando das comportas, que se situa na plataforma de operação das comportas, foram bastante depredados e danificados, restando somente a régua indicadora de aberturas das comportas, estando desaparecidos os cabos de aço, as roldanas, etc., necessários para a sua operação. (Foto 78)
