**INSPEÇÃO DE SEGURANÇA, AVALIAÇÃO DOS EQUIPAMENTOS E  
ELABORAÇÃO DE PROJETOS PARA A RECUPERAÇÃO DE BARRAGEM**

**BARRAGEM NORTE  
MUNICÍPIO DE JOSÉ BOITEUX/SC**

**PRODUTO 3**

**AVALIAÇÃO DAS PATOLOGIAS DAS ESTRUTURAS,  
OBRAS CIVIS E EQUIPAMENTOS ELETROMECCÂNICOS DA  
BARRAGEM**

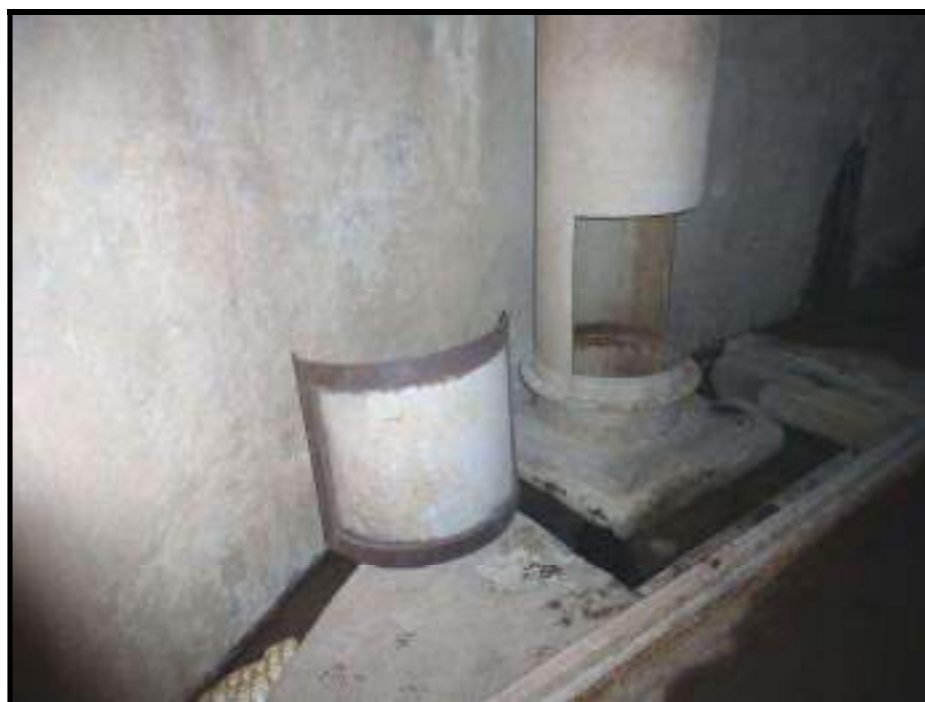
**Foto 82 – “Janela” do Duto de Aeração da Comporta Deslizante Esquerda**

Os Condutos de Aeração das Comportas Deslizantes de Controle de Vazão encontram-se operantes, porém com necessidade de serviços de recuperação e manutenção (Foto 82).

Observou-se que foi feita uma abertura de inspeção no conduto de aeração, do tipo janela, para permitir a ventilação da galeria das comportas, mantendo-a aberta. Alerta-se que essa situação poderá colocar a galeria em risco de inundação, por jusante, quando da operação das comportas, pois, esse conduto ou poço vertical conecta-se diretamente ao escoamento d'água no túnel de descarga. Sugere-se analisar essa situação com mais detalhes e profundidade.

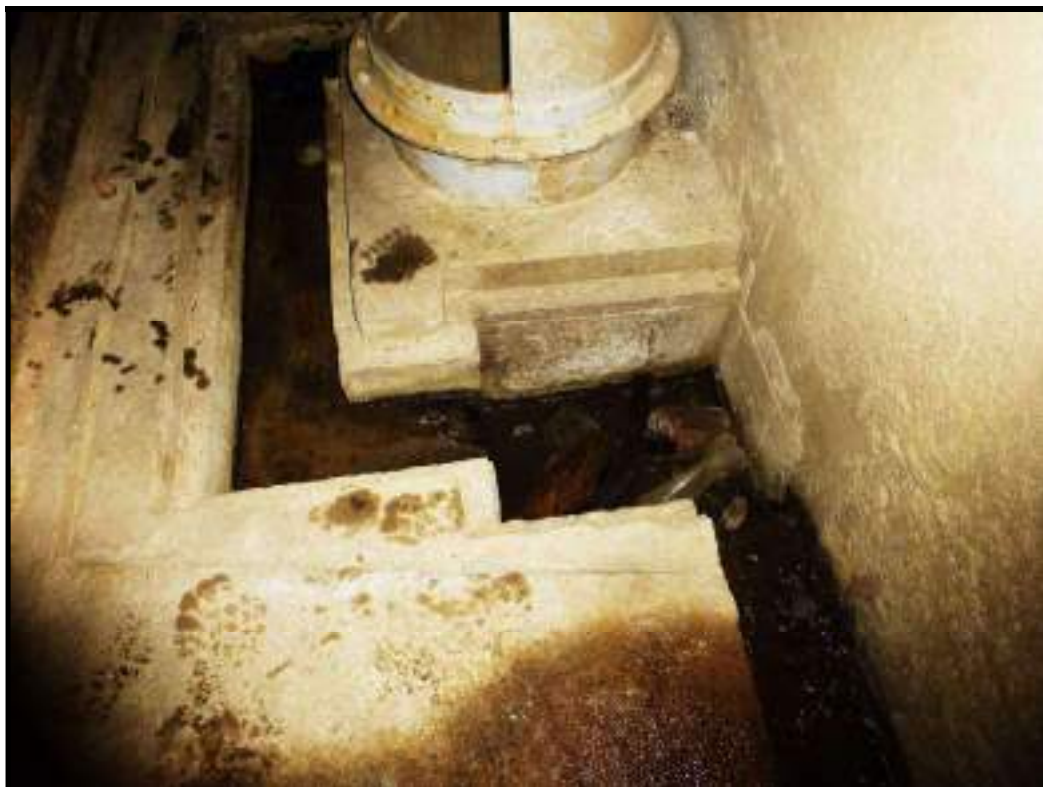
**Foto 83 – “Janela” do Duto de Aeração da Comporta Deslizante Esquerda**

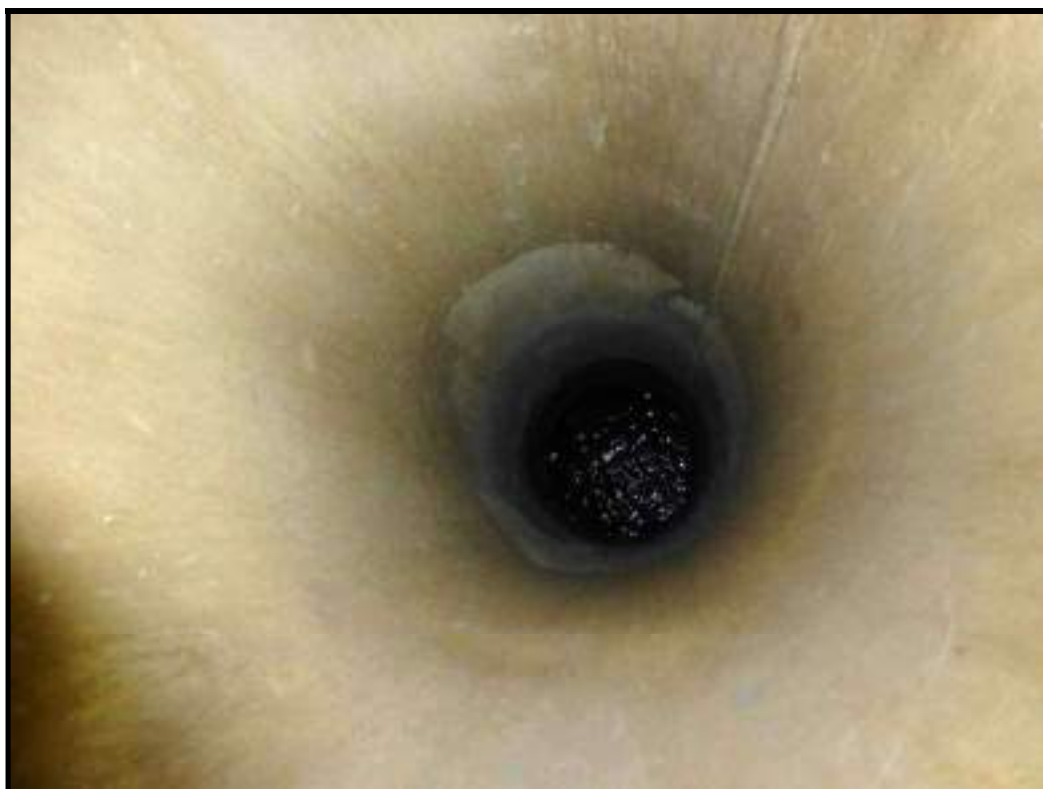
**Foto 84 – “Poço” do Duto de Aeração da Comporta Deslizante Esquerda**

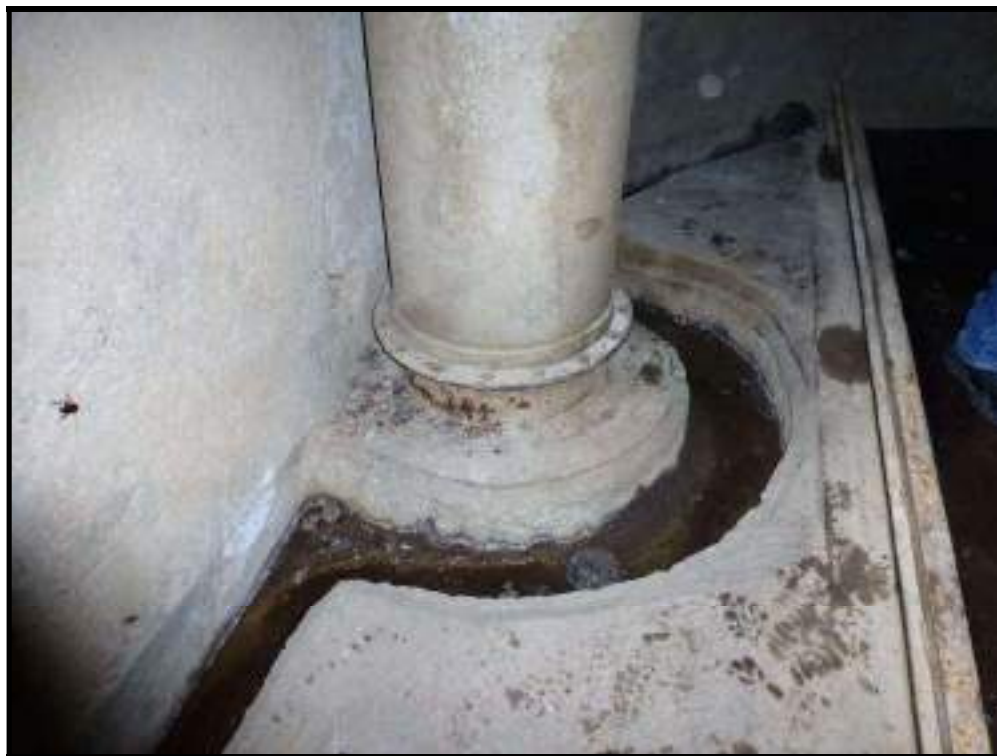
**Foto 85 – “Janela” do Duto de Aeração da Comporta Deslizante Direita**

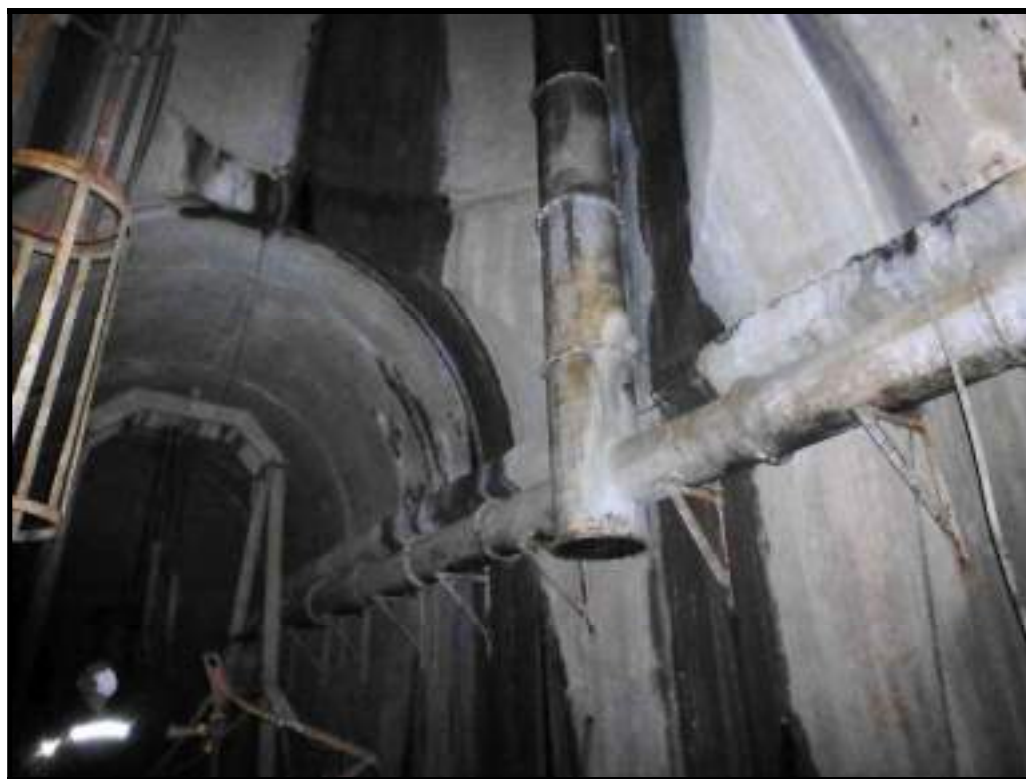
**Foto 86 – “Junção” dos Dutos de Aeração das Comportas Deslizantes**

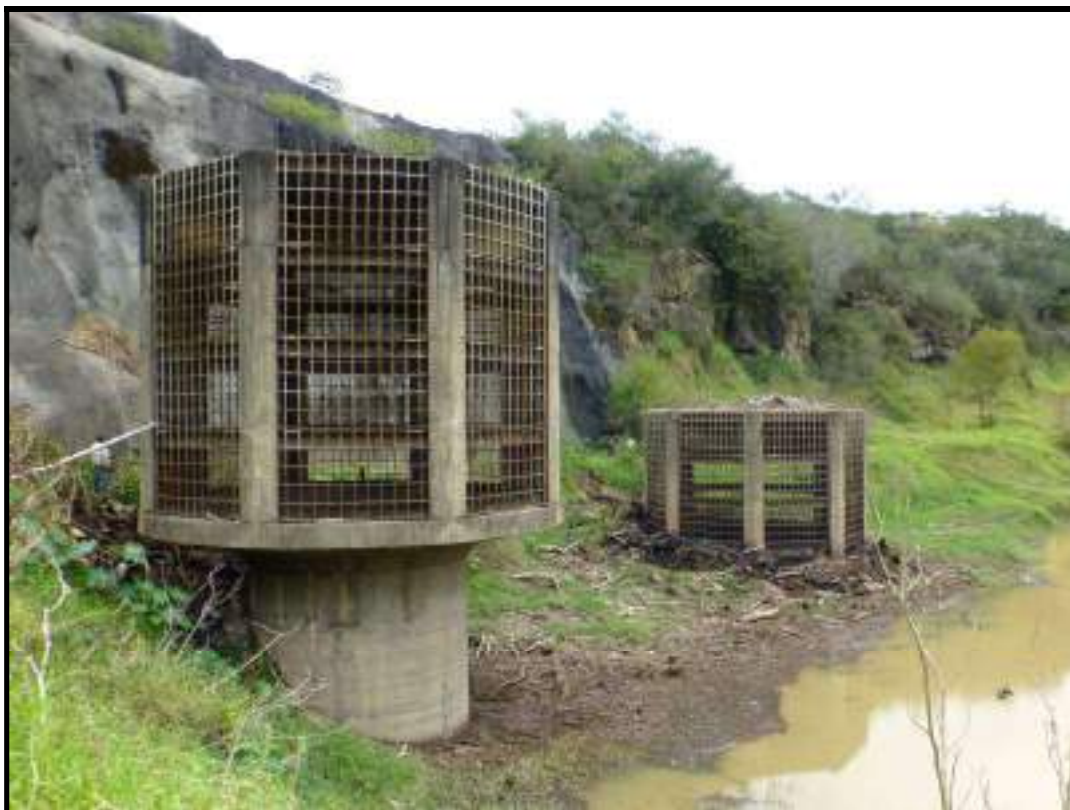
**Foto 87 – Estruturas de emboque dos túneis de descarga tipo tulipa dos túneis direito e esquerdo**

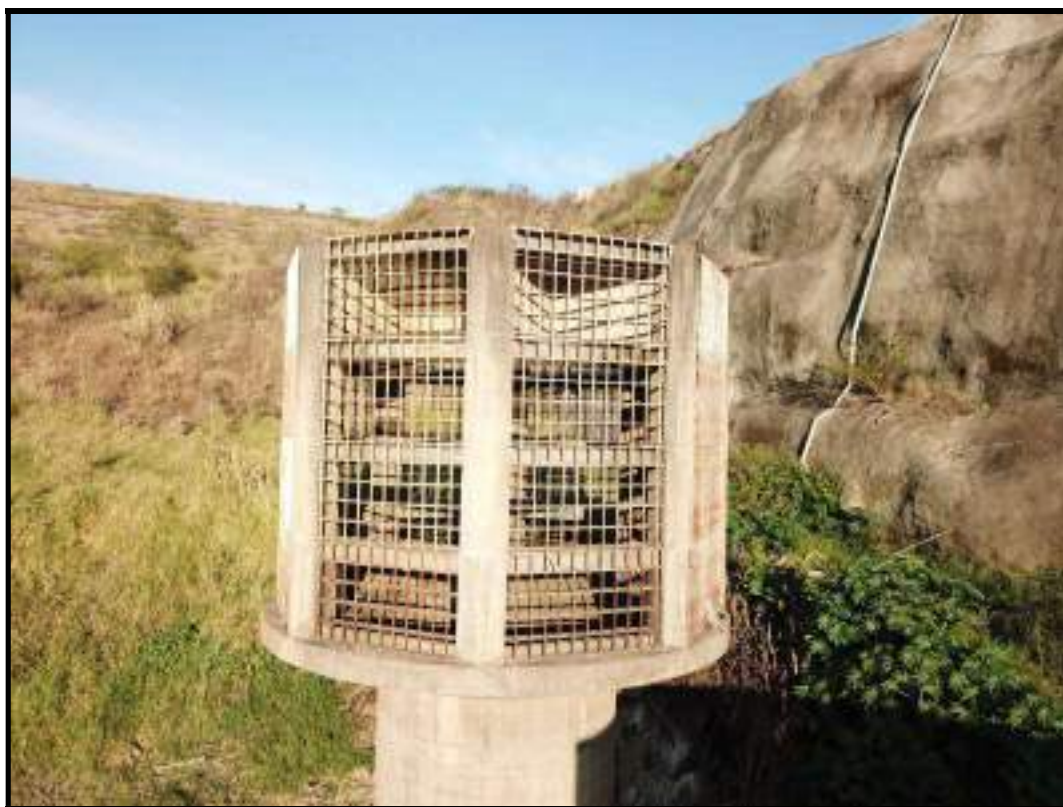
**Foto 88 – Estruturas de emboque tipo tulipa do túnel de descarga esquerdo**

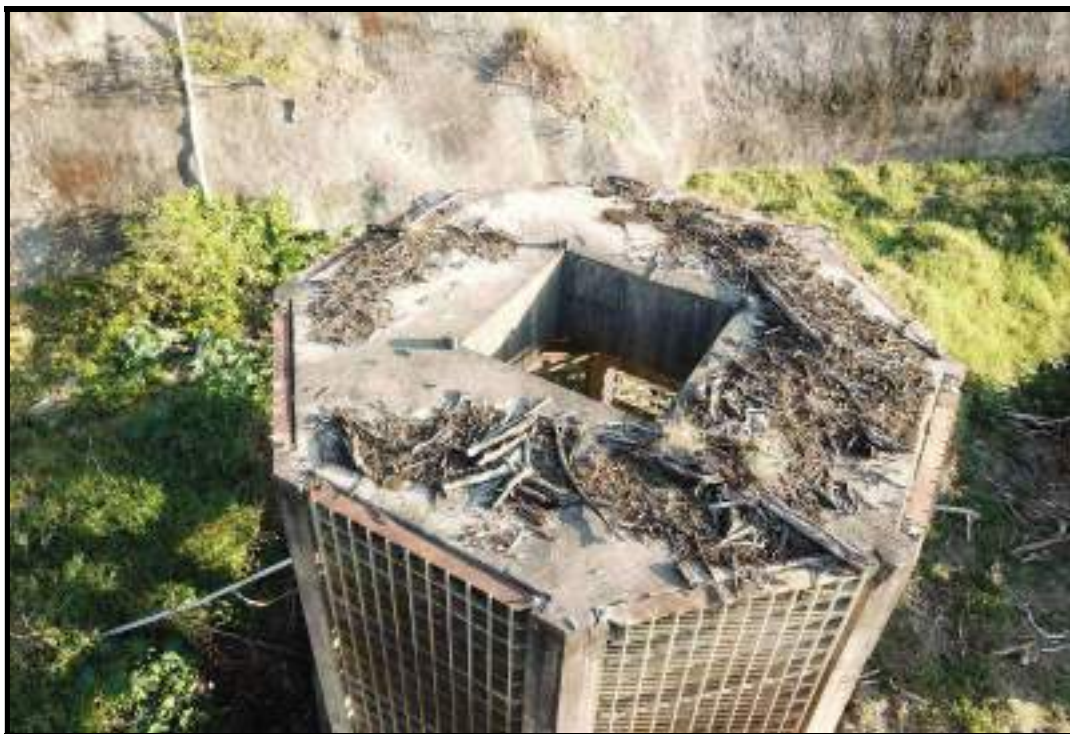
Segundo relatos colhidos por ocasião da realização dos trabalhos a inspeção, soube-se que a busca da grade “perdida”, realizada em ocasiões anteriores pela DCSC, incluindo o arraste de rede no interior dos túneis, indicou não existe qualquer grade no interior dos túneis de descarga e nem nos arredores da estrutura de emboque tipo tulipa, depreendendo-se que a grade não chegou a ser instalada na laje superior da estrutura. Observa-se não existe qualquer registro de tal ocorrência ou procedimento.

**Foto 89 – Ausência da Grade da Laje Superior da Estrutura de Emboque Tipo Tulipa do Túnel Interno de Descarga (Esquerdo)**

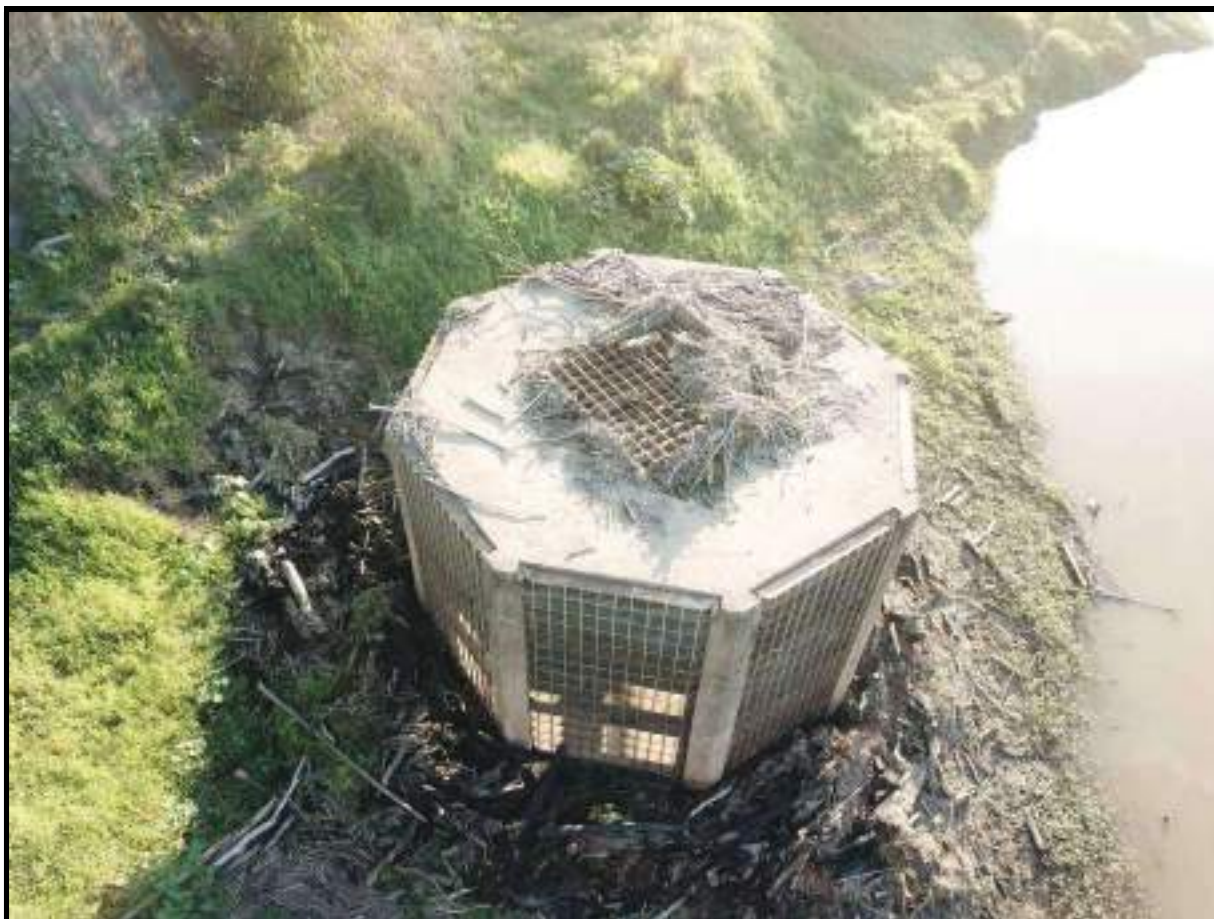
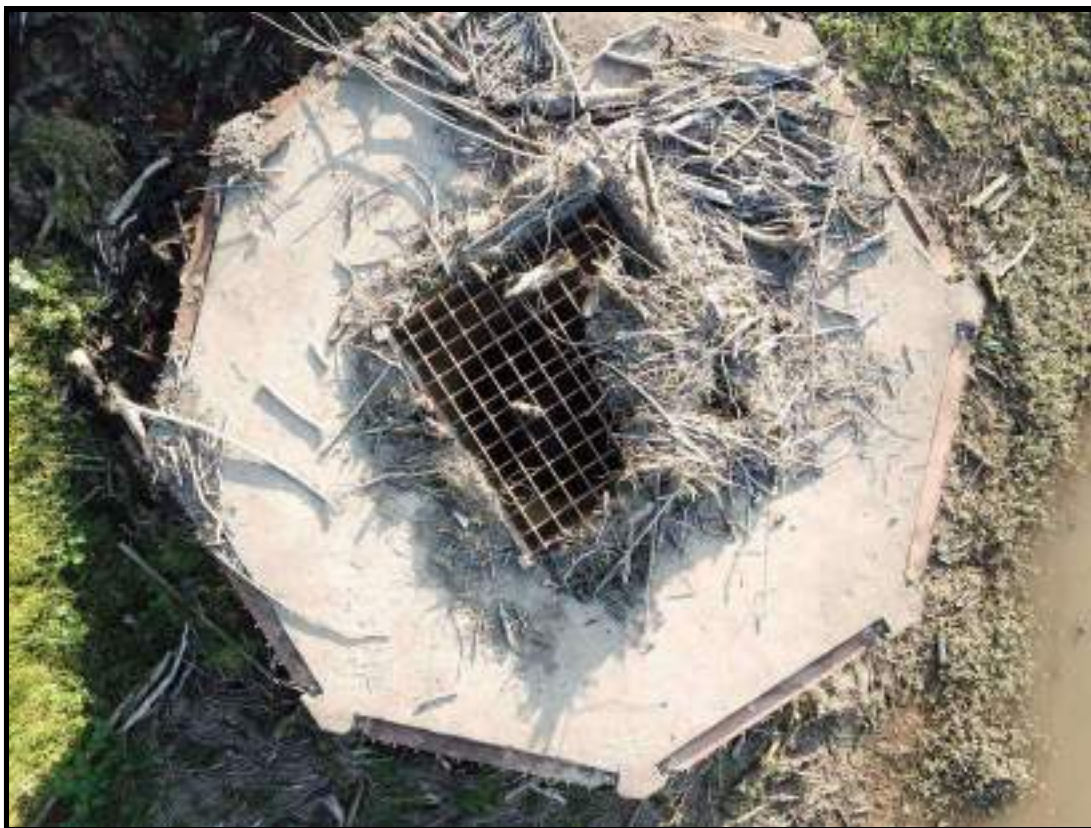
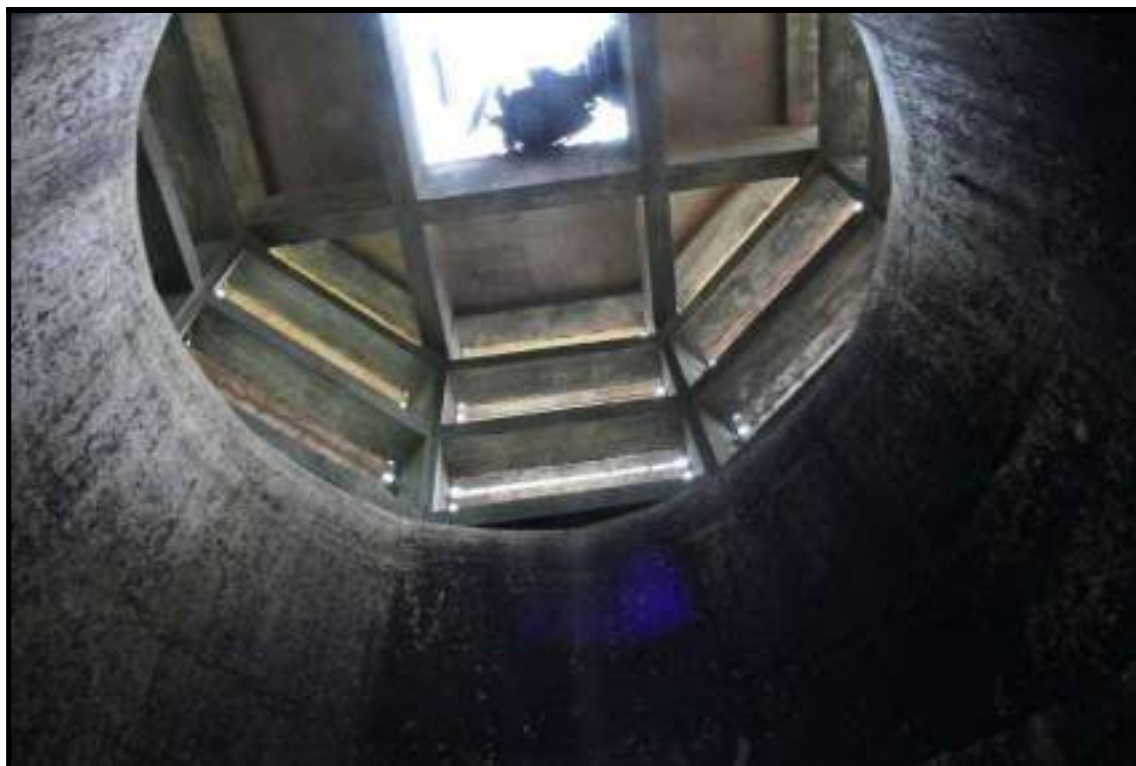
As grades de proteção contra a passagens de detritos pelas estruturas de emboque tipo tulipa dos túneis de descarga apresentam sinais de corrosão, com ferragens expostas das peças fixas em alguns pontos, recomendando-se a necessidade de se realizar as correções dessas anomalias.

**Foto 91 –Grade da Laje Superior da Estrutura de Emboque Tipo Tulipa do Túnel Externo de Descarga (Direito)**

**Foto 92 –Grade da Laje Superior da Estrutura de Emboque Tipo Tulipa do Túnel Externo de Descarga (Direito)**

**Foto 93 –Vista Inferior da Grade da Laje Superior da Estrutura de Emboque Tipo Tulipa do Túnel Externo de Descarga (Direito)**

As grades requerem a recuperação da proteção superficial das faces das grades, concomitantemente aos trabalhos de recuperação das anomalias no concreto, tal como mostrado nas Fotos apresentadas a seguir.

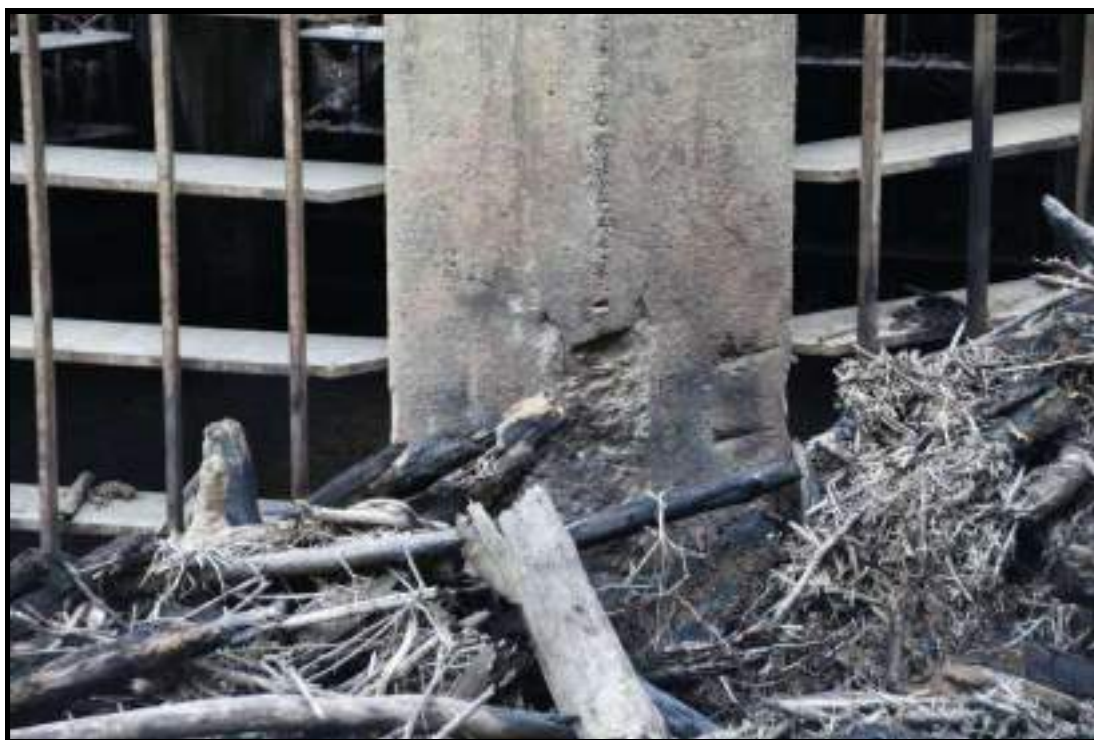
**Foto 97 – Tulipa direita (entrada do Túnel Externo ) com sinais de queima do material lenhoso junto à estrutura.**

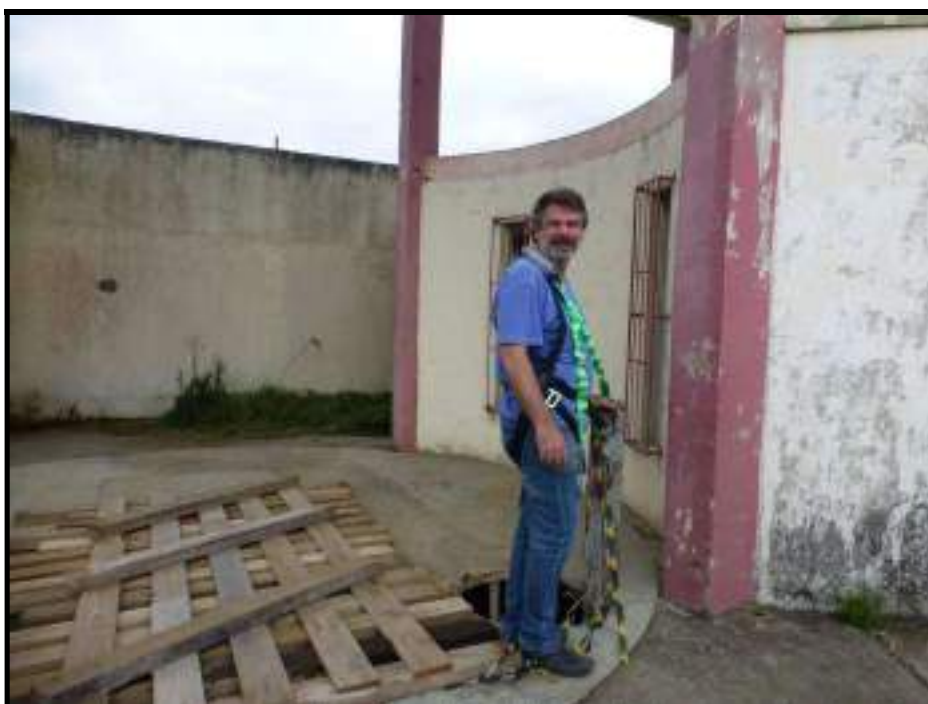
A Tampa Metálica da abertura de carga e descarga do poço, instalada no meio da Tampa do Poço está desaparecida e, para segurança dessa área foi instalado, provisoriamente, uma proteção tipo grelha de vigas de madeira (Foto 98).

**Foto 98 – Fechamento Provisório da abertura de carga e descarga do Poço de Acesso à Galeria das Comportas.**

Há necessidade de instalar uma grade de piso nova e similar à mostrada na foto anexada logo a seguir, com dobradiças e acionamento manual.

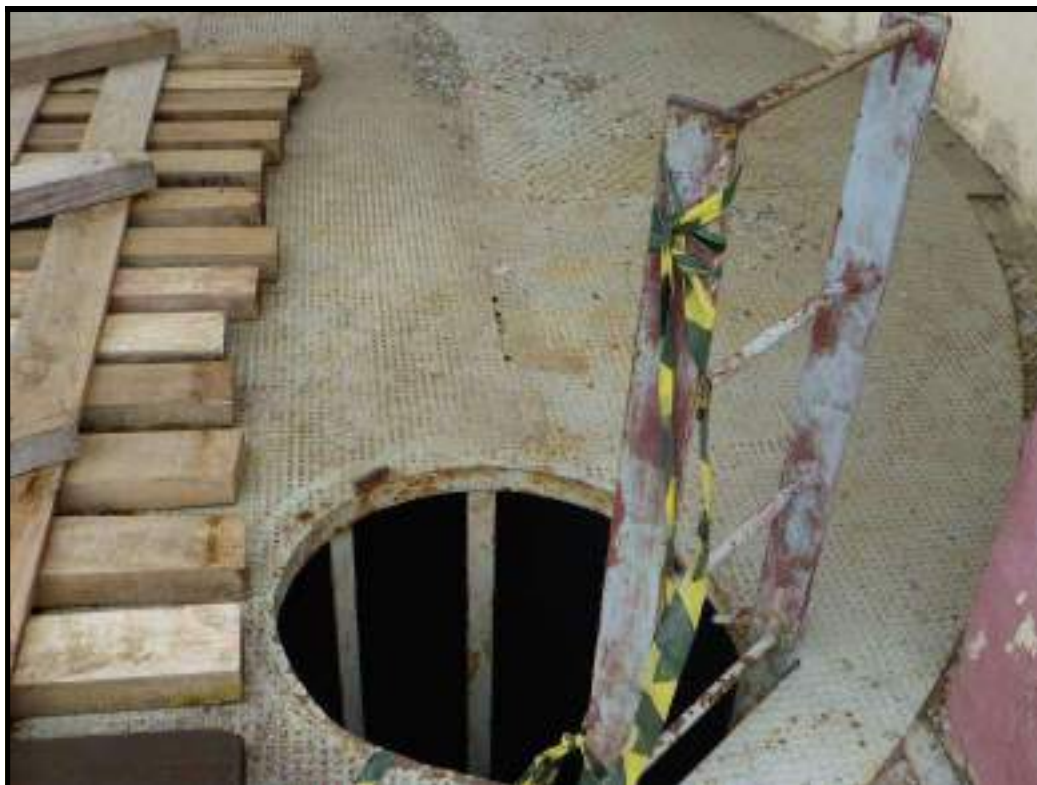
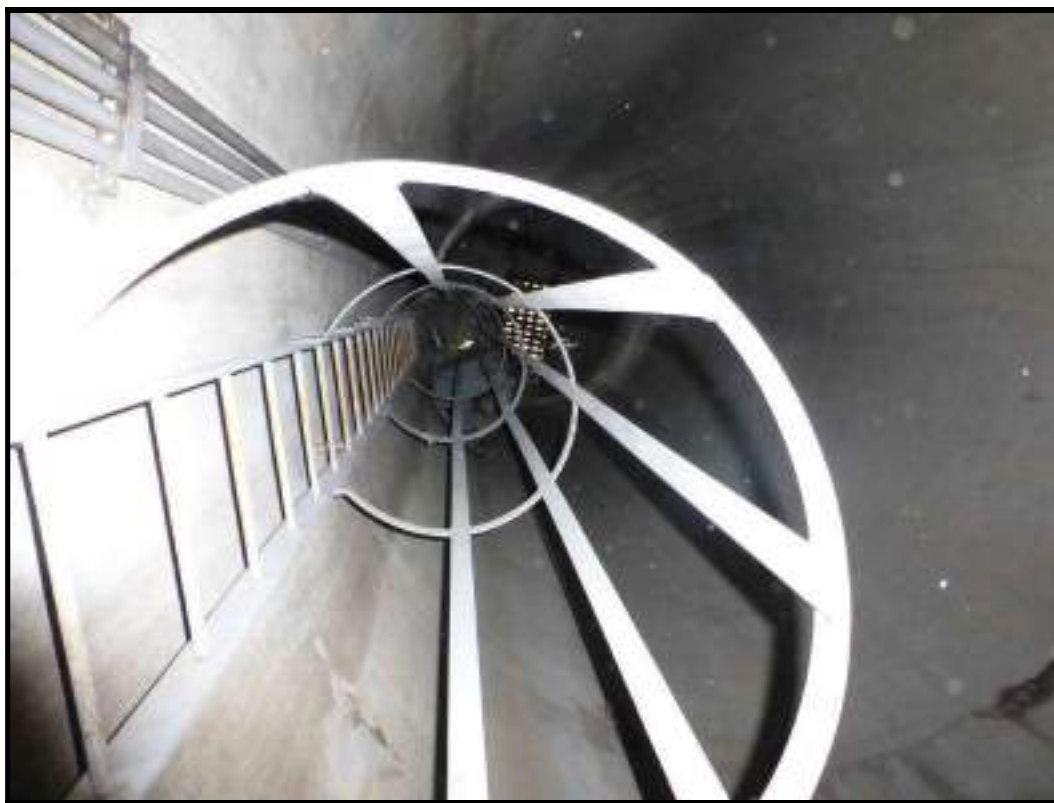
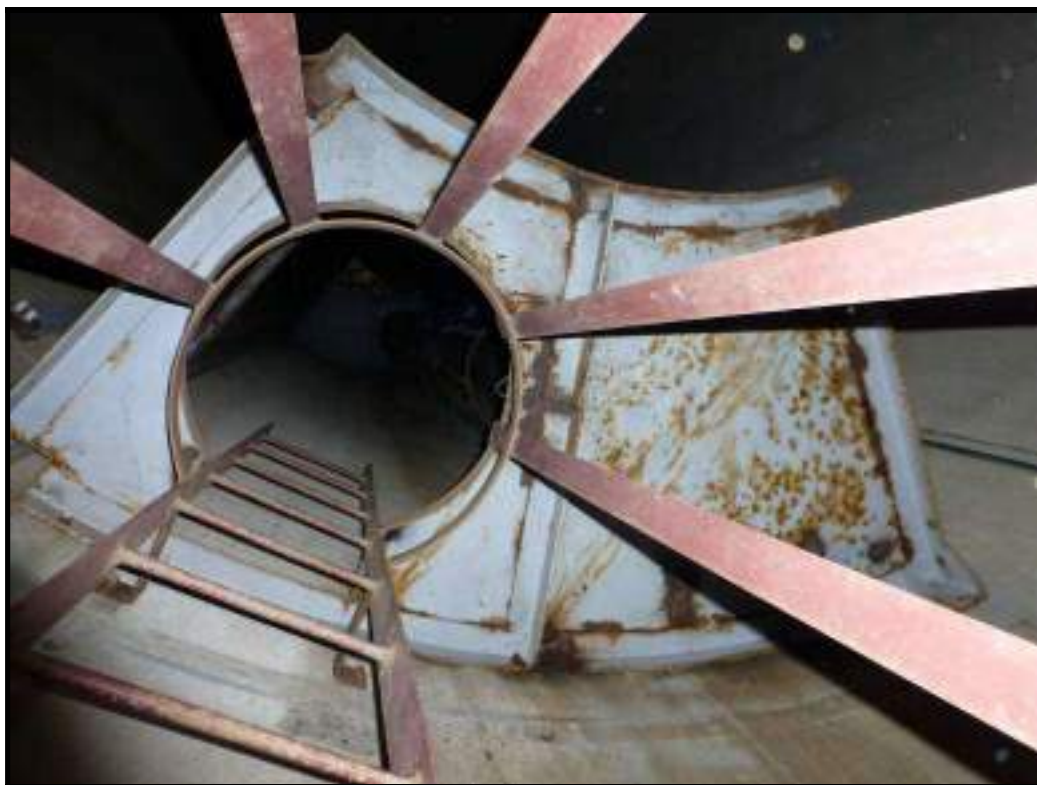
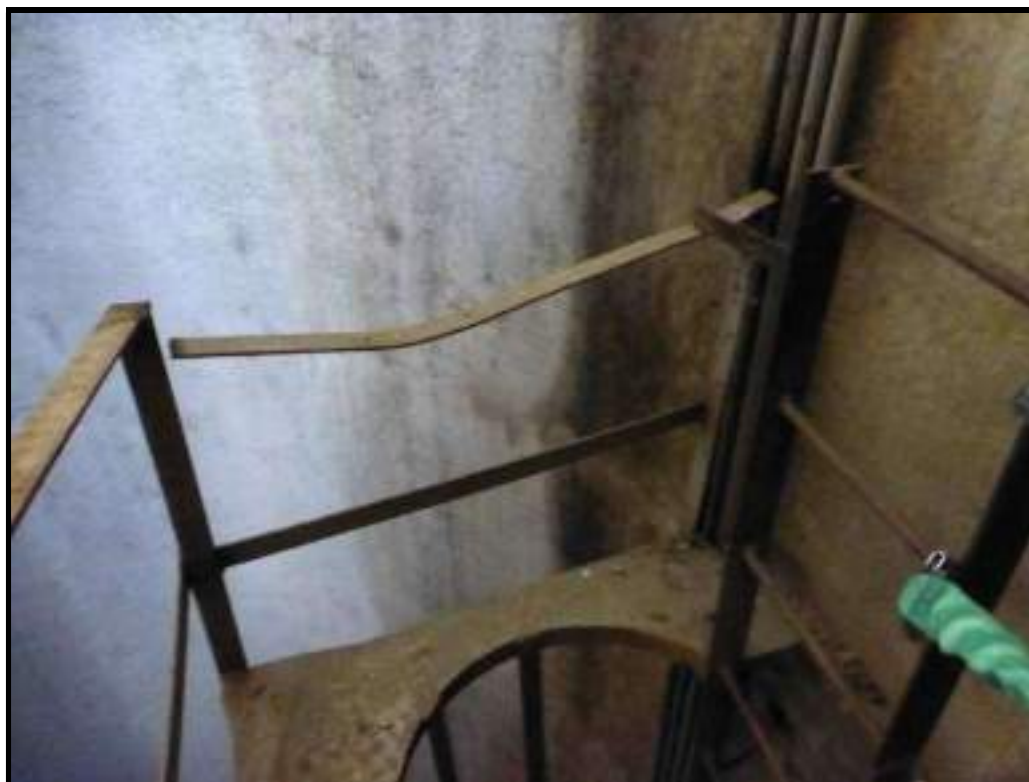
A Escada Tipo Marinheiro de Acesso à Galeria das Comportas, encontra-se em bom estado, sem indícios de problemas estruturais, decorrentes das ações depredação (Foto 100 a 105).

**Foto 100 – Boca de Acesso à Escada de Marinheiro do poço de acesso à Galeria das Comportas**

**Foto 101 – Escada Tipo Marinheiro do Poço de Acesso à Galeria das Comportas**

**Foto 102 – Escada Tipo Marinheiro e Patamar de Descanso do Poço de Acesso à Galeria das Comportas (vista de baixo para cima)**

**Foto 103 – Patamar de Descanso Depredado da Escada Tipo Marinheiro do Poço de Acesso à Galeria das Comportas (vista de baixo para cima)**

Entretanto, as peças danificadas ou deformadas face a depredações da escada de acesso ao poço deve ser trocadas, também devem ser revistas as suas ancoragens no concreto e finalmente todas as peças da escada devem ser pintadas adequadamente.

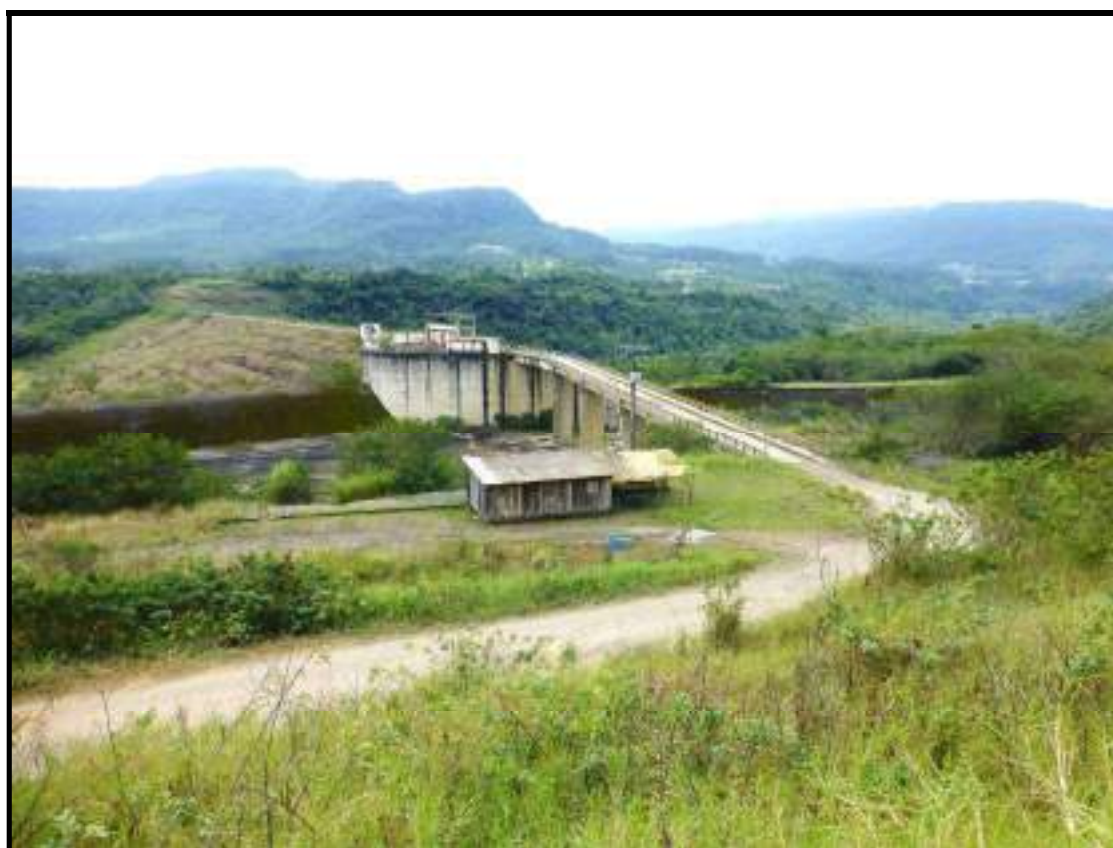
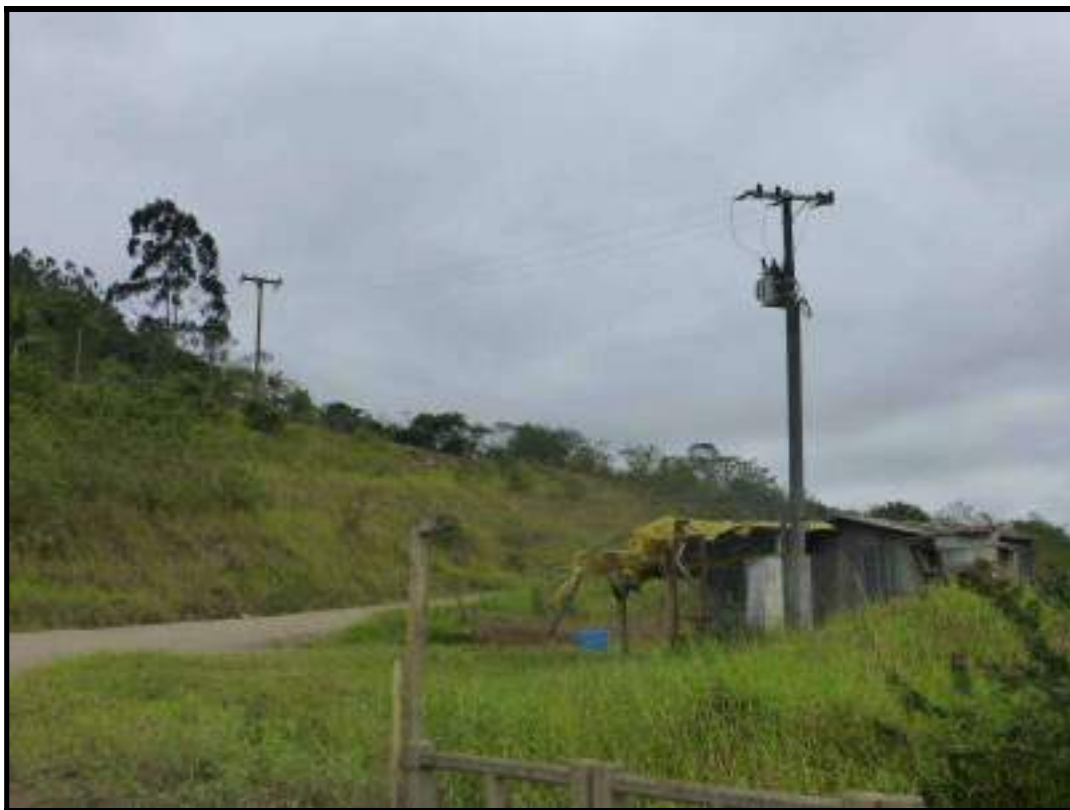
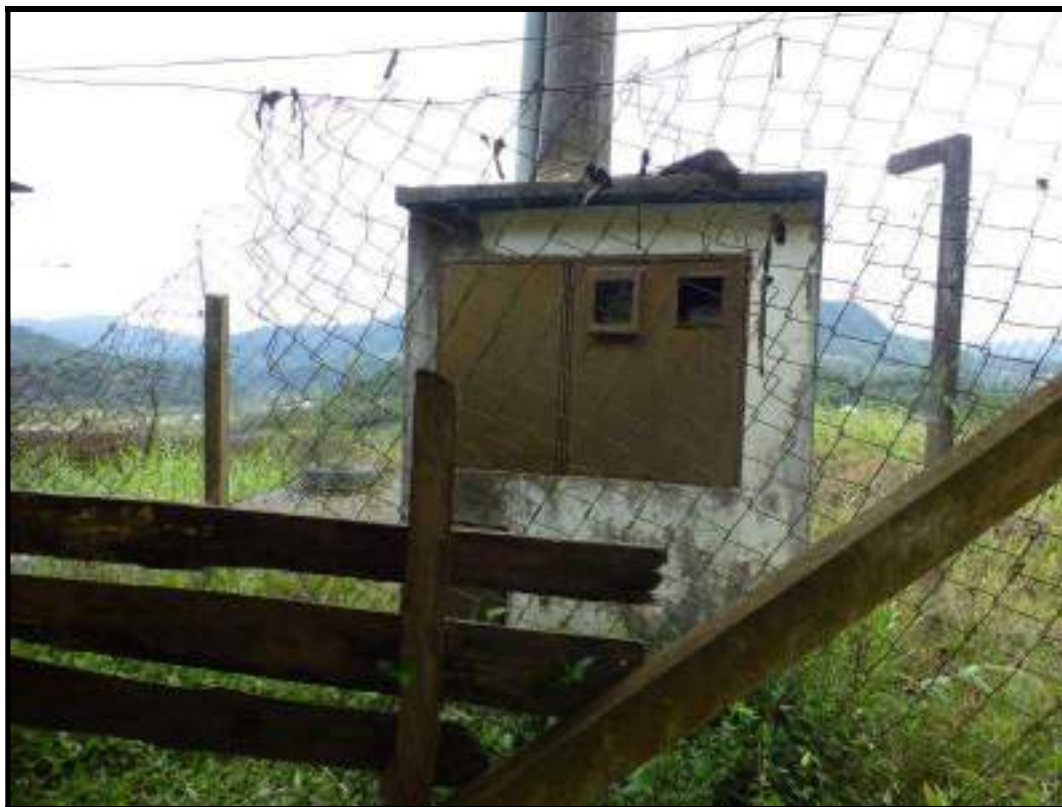
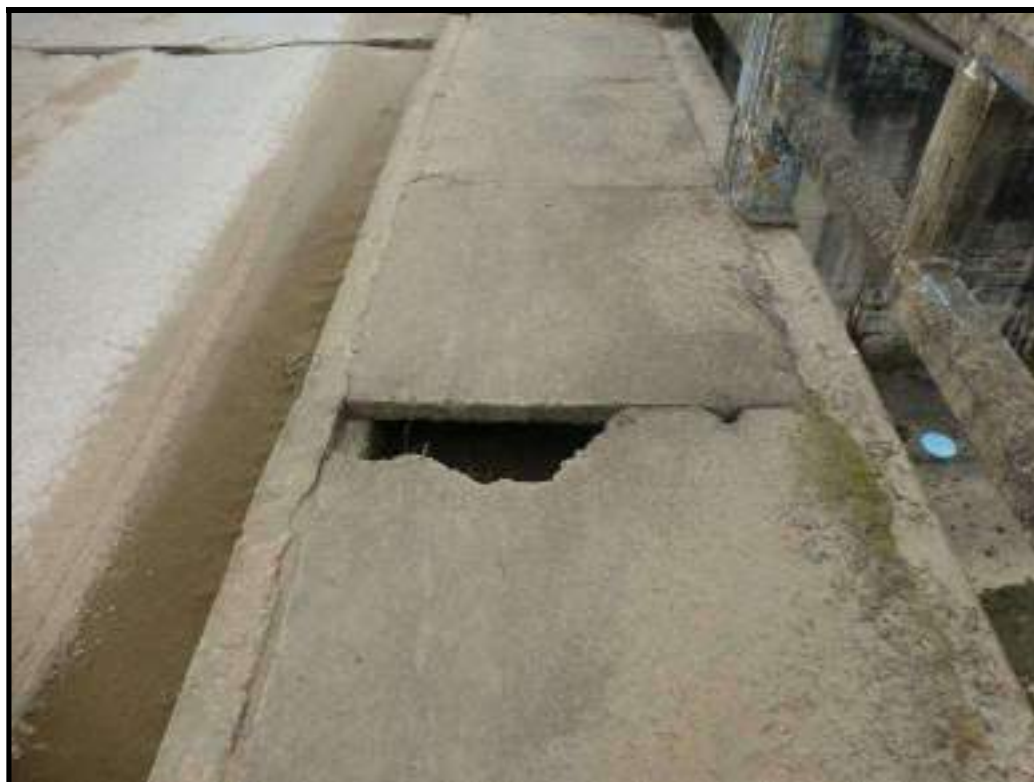
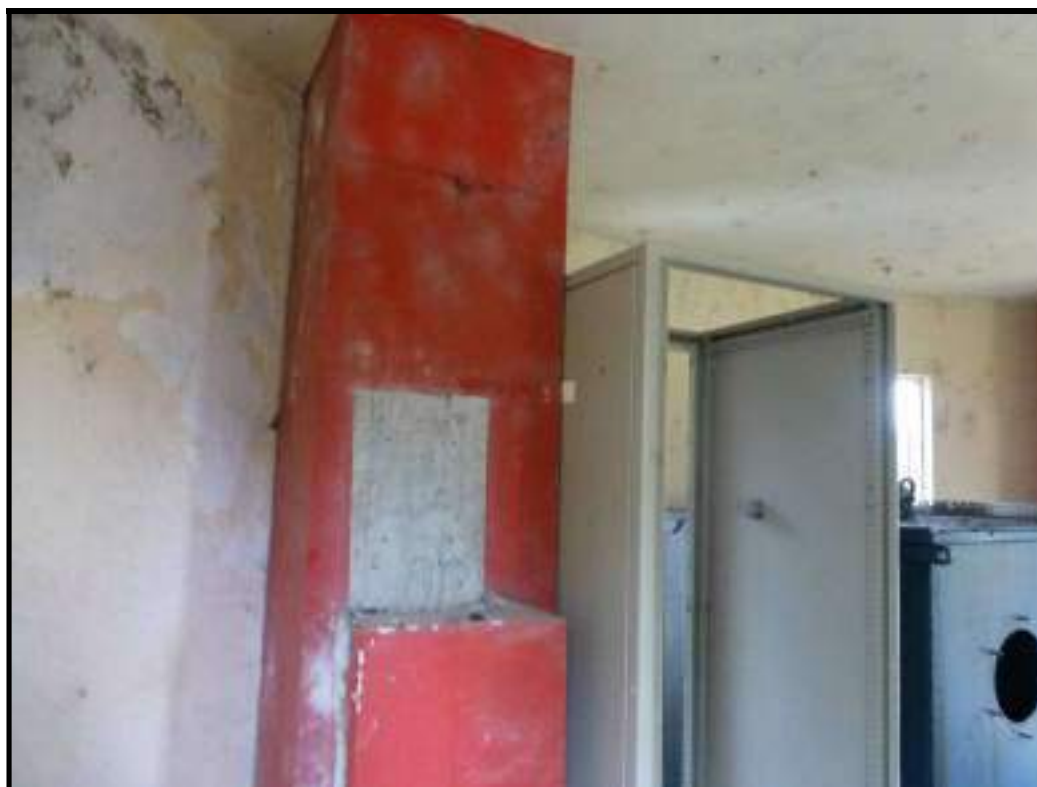
O Sistema de Alimentação Elétrica da Plataforma de Operação das Comportas encontra-se inoperante devido ao problemas de depredação total e roubo de todos os seus componentes, em especial os cabos elétricos (Foto 106).

**Foto 106 – Vista Geral da Barragem e Posto de Transformação/Medição de Energia Elétrica**

**Foto 107 – Linha de Alimentação Elétrica e Posto de Transformação/Medição de Energia Elétrica**

**Foto 108 – Posto de Medição, Proteção e Seccionamento do Sistema de Alimentação Elétrica**

**Foto 109 – Canaleta de Cabos Elétricos sob a Passarela de Pedestres da Ponte sobre o Canal de Restituição do Vertedouro**

**Foto 110 – Resquício da Caixa de Seccionamento, Proteção e Distribuição de Energia Elétrica (Coluna Vermelha)**

O Sistema de Alimentação Elétrica da Plataforma de Operação das Comportas deverá ser refeito, a partir da posto de transformação/proteção/medição da CELESC.

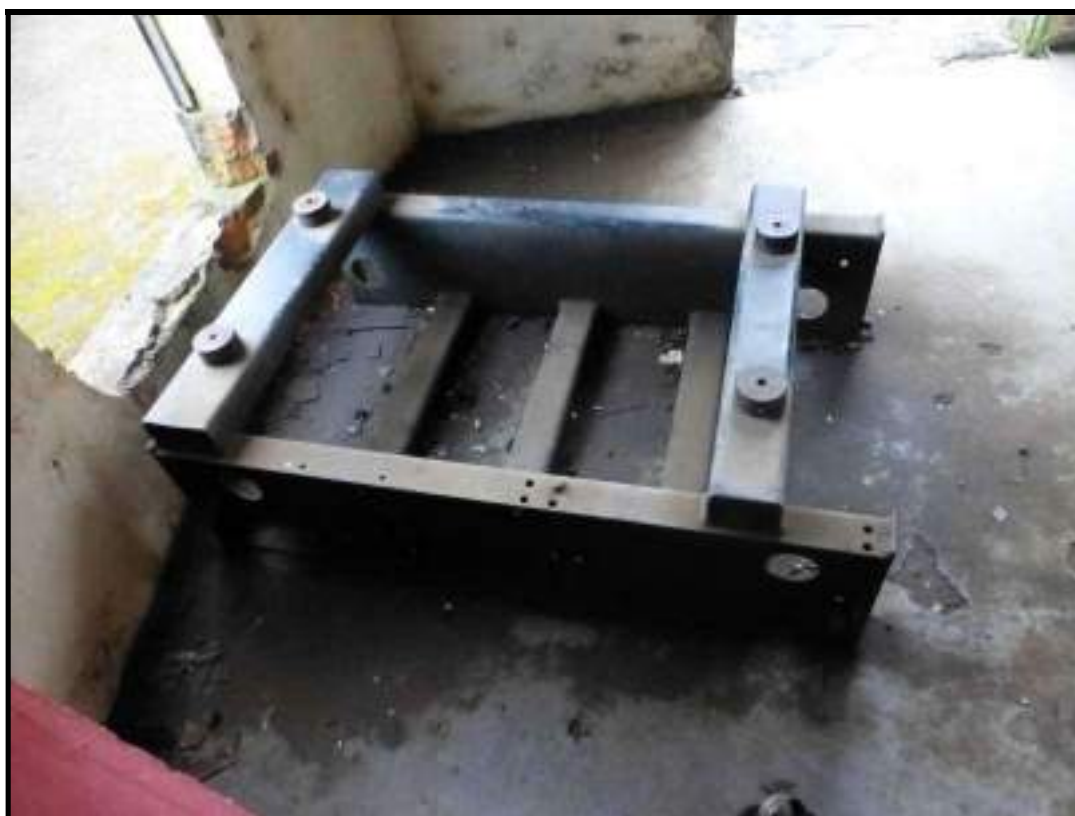
O Sistema de Alimentação Elétrica Emergencial da Plataforma de Operação das Comportas, constituído por um grupo gerador diesel-elétrico estacionário, situado na casa de comando das comportas, encontra-se inoperante, devido a problemas de depredação com roubo do conjunto gerador, restando somente do conjunto, base pouco útil (Foto 111).

**Foto 111 – “Skid” do Grupo Gerador Diesel-Elétrico do Sistema de Alimentação Emergencial de Energia Elétrica da Plataforma de Operação das Comportas.**

O Sistema de Alimentação Elétrica Emergencial da Plataforma de Operação das Comportas, constituído por um grupo gerador diesel-elétrico estacionário, deverá ser adquirido e reposto.

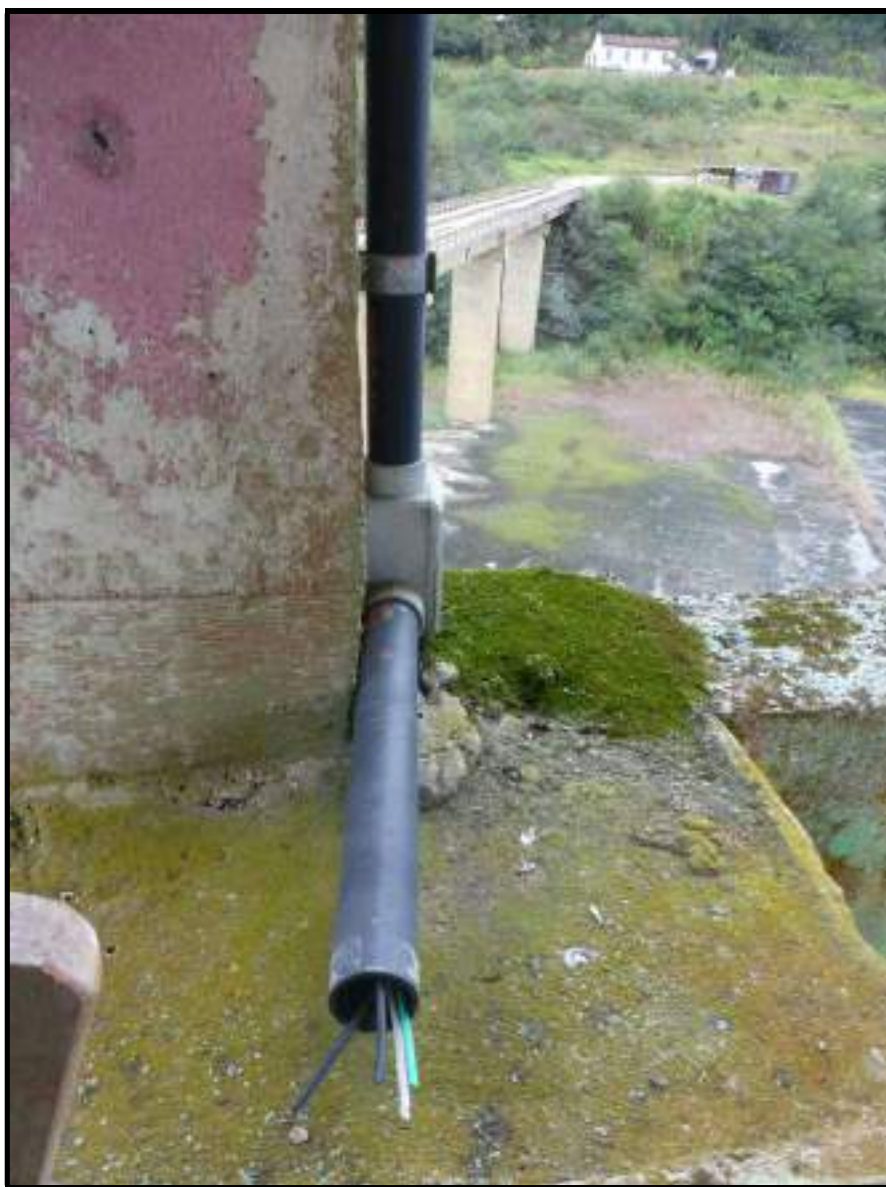
O sistema de distribuição e energia elétrica, incluindo todas as instalações elétricas, encontra-se totalmente depredado e roubado, em especial as fiações de cobre (Foto 112).

**Foto 112 – Resquício do Sistema de Iluminação da Estrutura da Ponte Rolante de Manutenção das Comportas**

O sistema de distribuição de energia elétrica da barragem, em especial da Plataforma de Operação das Comportas, deverá ser totalmente refeito, uma vez que o sistema existente foi roubado e depredado.

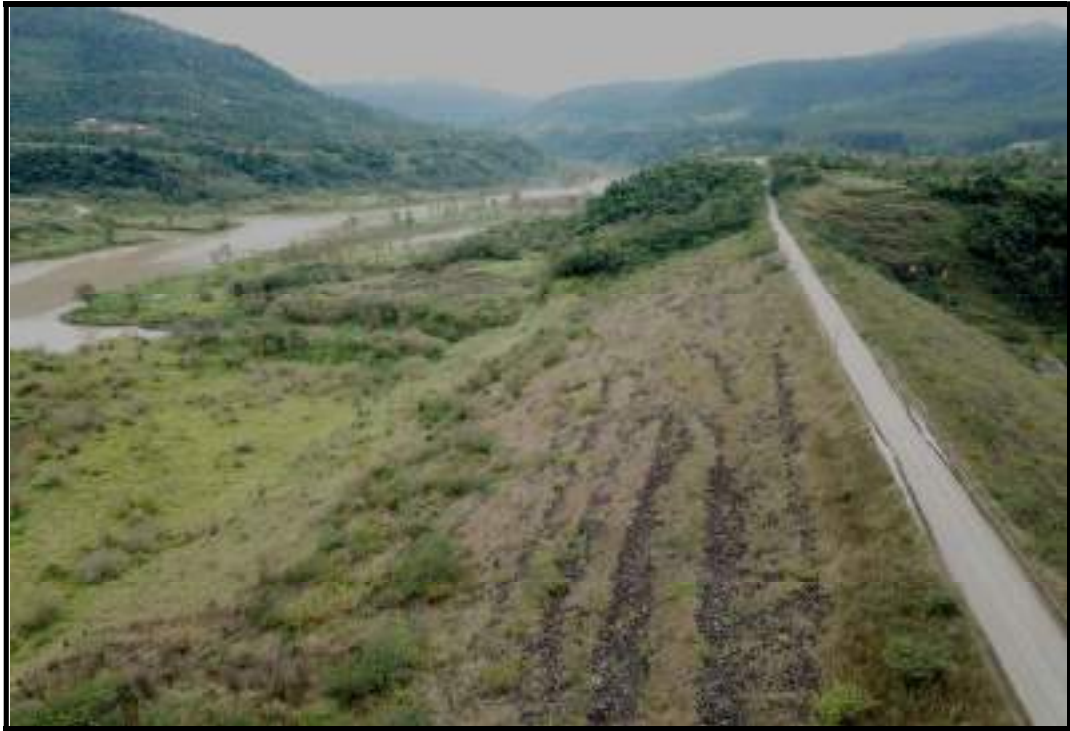
O talude de montante apresenta crescimento de vegetação na forma de capim excessivamente alto e arbustos, especialmente nas porções próximas a crista, ao pé e junto às ombreiras (Foto 1).

**Foto 1 - Vista Geral do Talude de Montante com Vegetações Arbustiva e Gramínea**
