**INSPEÇÃO DE SEGURANÇA, AVALIAÇÃO DOS EQUIPAMENTOS E  
ELABORAÇÃO DE PROJETOS PARA A RECUPERAÇÃO DE BARRAGEM**

**BARRAGEM NORTE  
MUNICÍPIO DE JOSÉ BOITEUX/SC**

**PRODUTO 3**

**AVALIAÇÃO DAS PATOLOGIAS DAS ESTRUTURAS,  
OBRAS CIVIS E EQUIPAMENTOS ELETROMECCÂNICOS DA  
BARRAGEM**

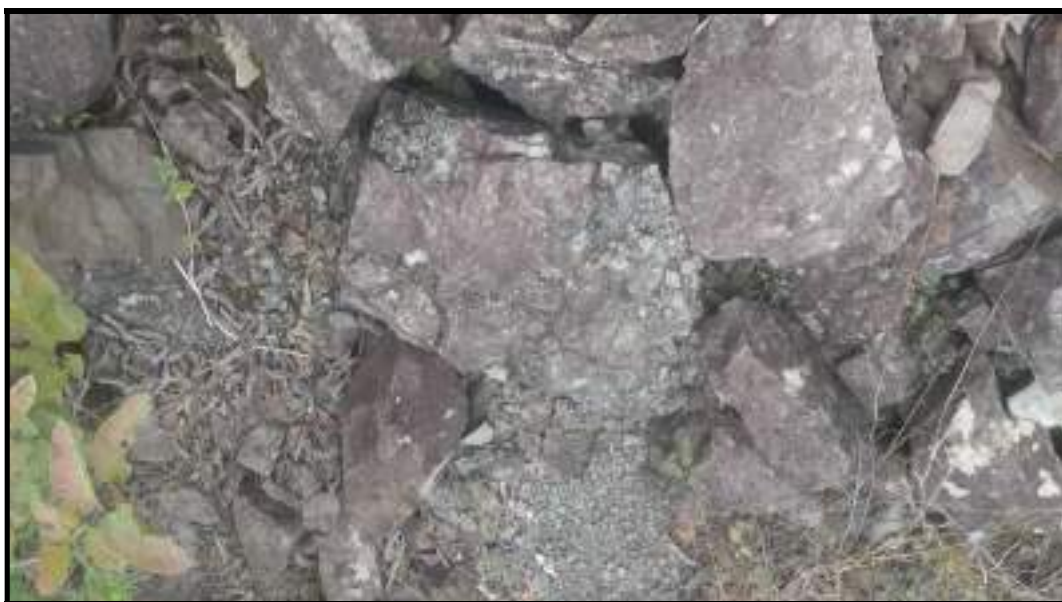
O enrocamento da barragem é constituído de arenito, que apresenta alguns blocos desagregados devido ao intemperismo físico (efeito térmico), que vem afetando os blocos em uma proporção ainda pequena em relação ao volume total, favorecendo o crescimento de vegetação (Foto 2).

**Foto 2 – Bloco de Arenito do Enrocamento com Evidências de Desagregação por Intemperismo Físico**

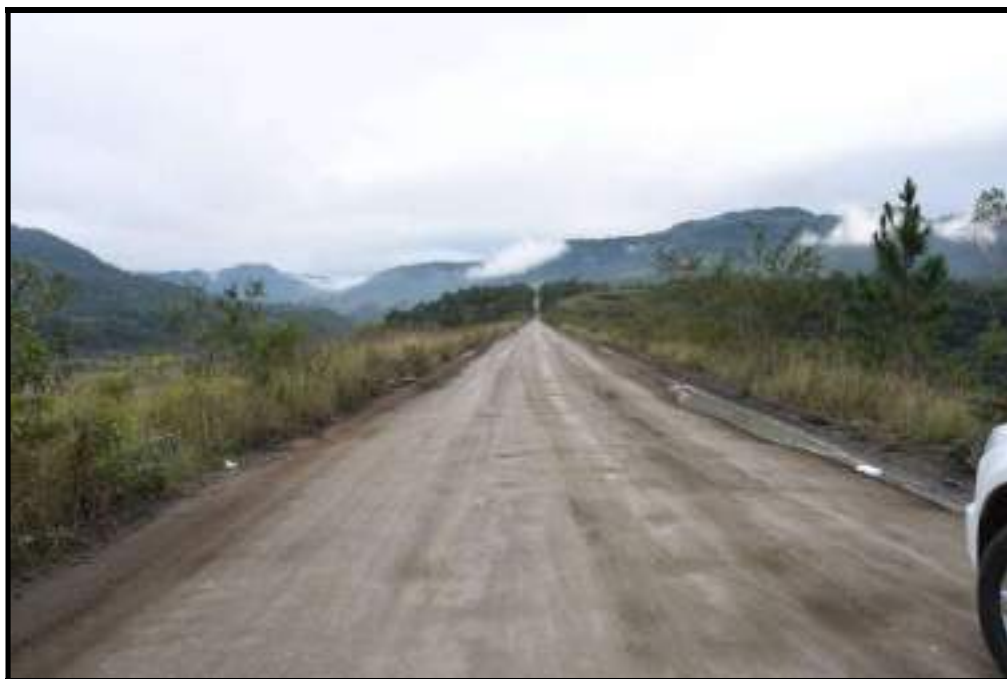
A crista da barragem, que não tem revestimento impermeável, não mostra indícios de deformação ou movimentação perceptíveis, porém a deficiência do revestimento primário e a ausência de serviços de manutenção propicia o aparecimento de pequenas cavidades ou buracos devido ao trânsito de veículos. O sistema de drenagem da crista, na forma de pequenas aberturas ou passagens de água através do meio fio, existentes a cada 20 metros, aproximadamente, encontram-se assoreados ou entupidos, gerando pontos de empoçamento ou de acúmulo de água (Foto 3).

**Foto 3 - Vista Geral da Crista com Presença de Depressões e Problemas de Drenagem**

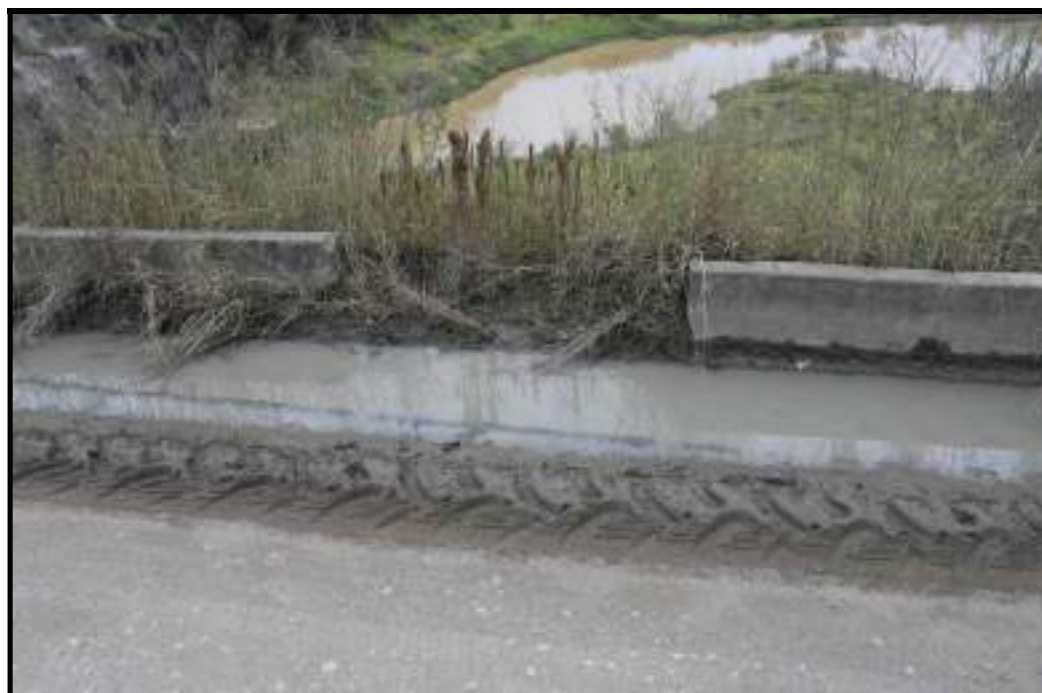
Devido a esta deficiência no sistema de drenagem superficial da crista da barragem, constatou-se que alguns blocos do meio fio foram removidos ou deslocados a fim de atenuar os problemas de empoçamento de água (Foto 4).

**Foto 4 - Blocos do Meio Fio Removidos para Permitir a Drenagem da Crista**

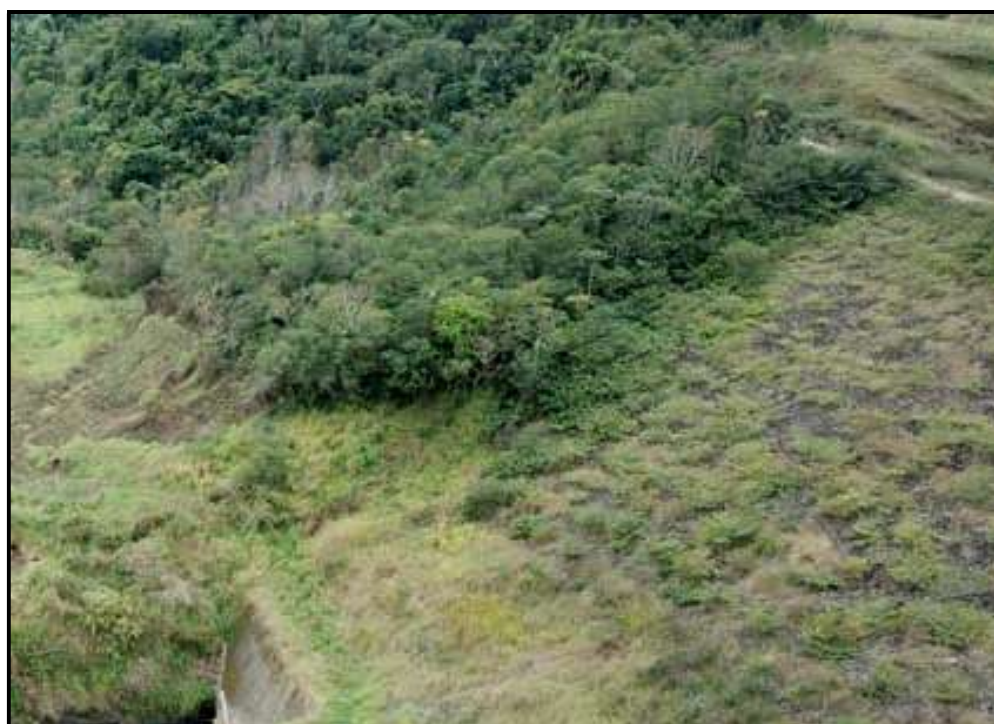
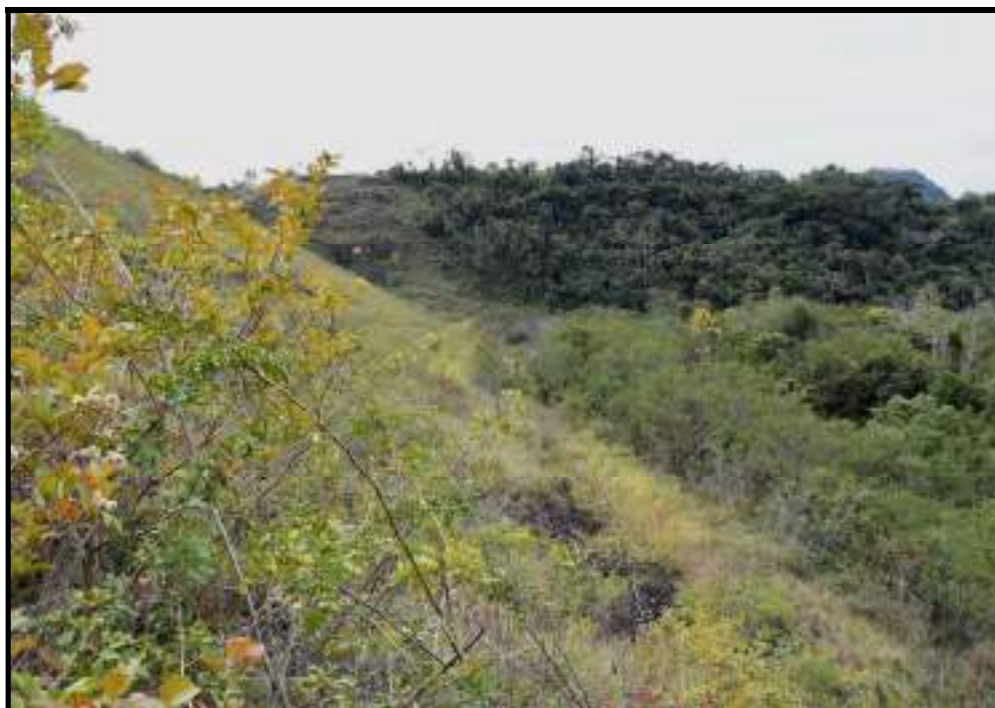
A ombreira esquerda, tanto a jusante como a montante, apresenta vegetação de grande porte, denotando ausência de serviços de manutenção, que dificulta a realização de serviços de inspeção e constatação de eventuais anomalias (Fotos 6 e 7)

**Foto 6 – Montante da Ombreira Esquerda com Presença de Vegetação Exuberante**

**Foto 7 – Talude de Jusante junto à Ombreira Esquerda com a Presença de Vegetação Exuberante**

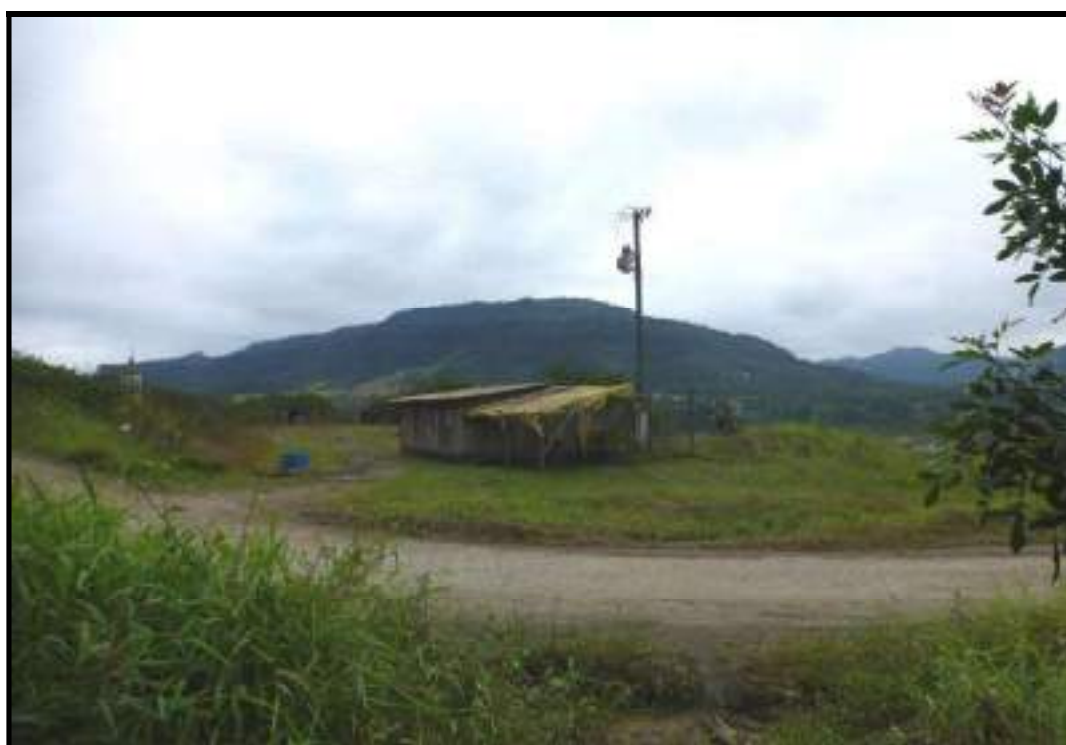
Observa-se adicionalmente na ombreira direita, junto do talude de escavação da margem direita do canal de restituição do vertedouro livre, a presença de construção irregular (Foto 9).

**Foto 9 - Construção Irregular na Ombreira Direita, junto à Ponte sobre o Canal do Vertedouro**

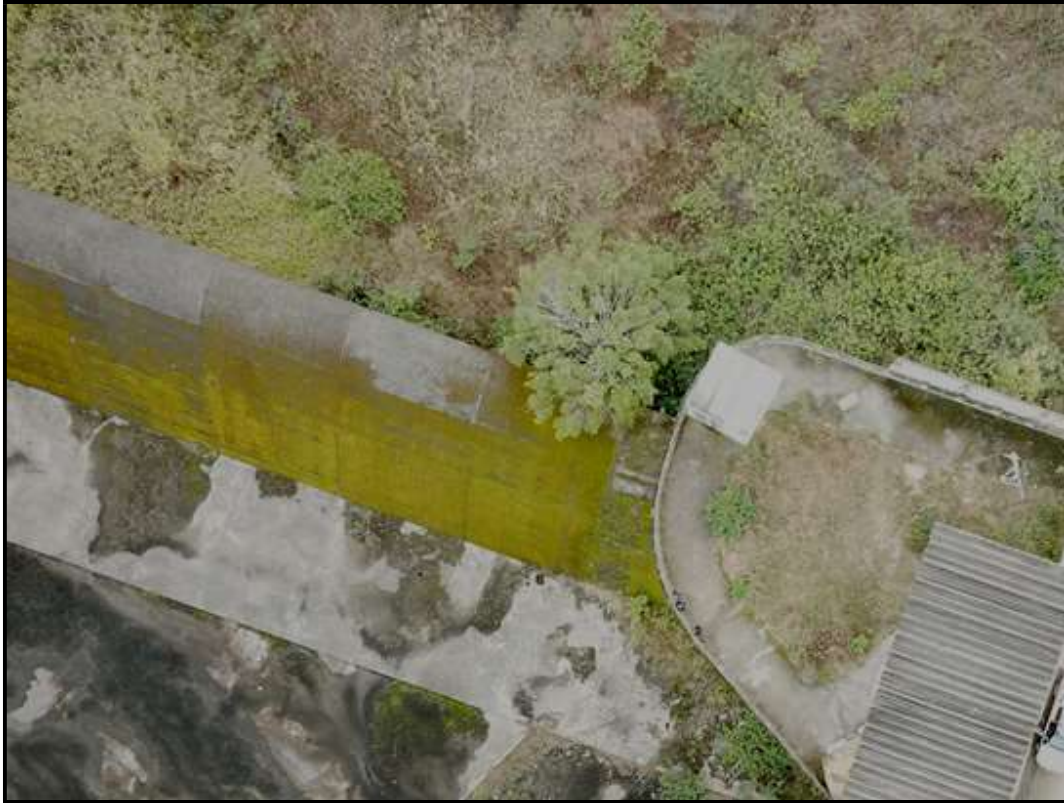
Observou-se também a presença de árvores e vegetação de grande porte situadas próximo ao pé do vertedouro, que podem prejudicar a durabilidade da estrutura devido ao enraizamento (Foto 10), sendo recomendada a retirada da vegetação de médio e grande porte a uma faixa de ao menos 6 metros a montante da crista vertente.

**Foto 10 – Vista Aérea da Crista Vertente do Vertedouro, com Presença de Árvores de Grande Porte**

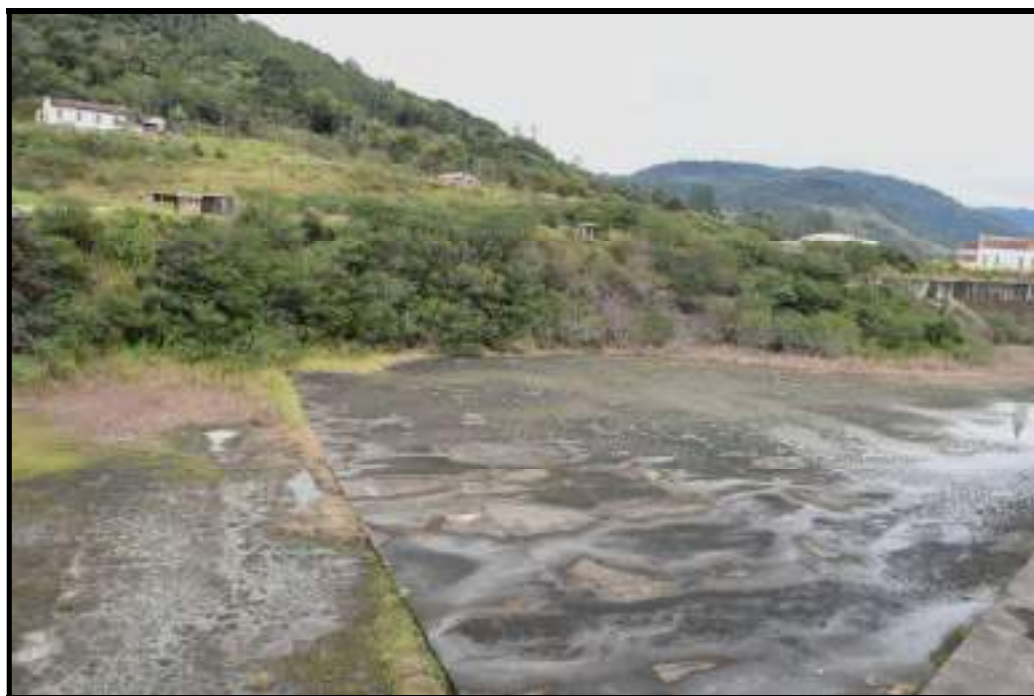
Ainda no trecho de montante do canal de Restituição a laje de fundo apresenta crescimento de vegetação de pequeno porte em meio às juntas de dilatação, as quais se não retiradas tendem a evoluir e degradar a estrutura (Foto 12).

**Foto 12 - Laje de Fundo do Trecho de Montante do Canal de Restituição com Vegetação nas Juntas**

Assim sendo as observações relativas à vegetação, que se encontra em estágio de crescimento bastante avantajado, deverão ser objeto de supressões por ocasião da implantação das obras de adequação e recuperação do sistema extravasor de cheias.

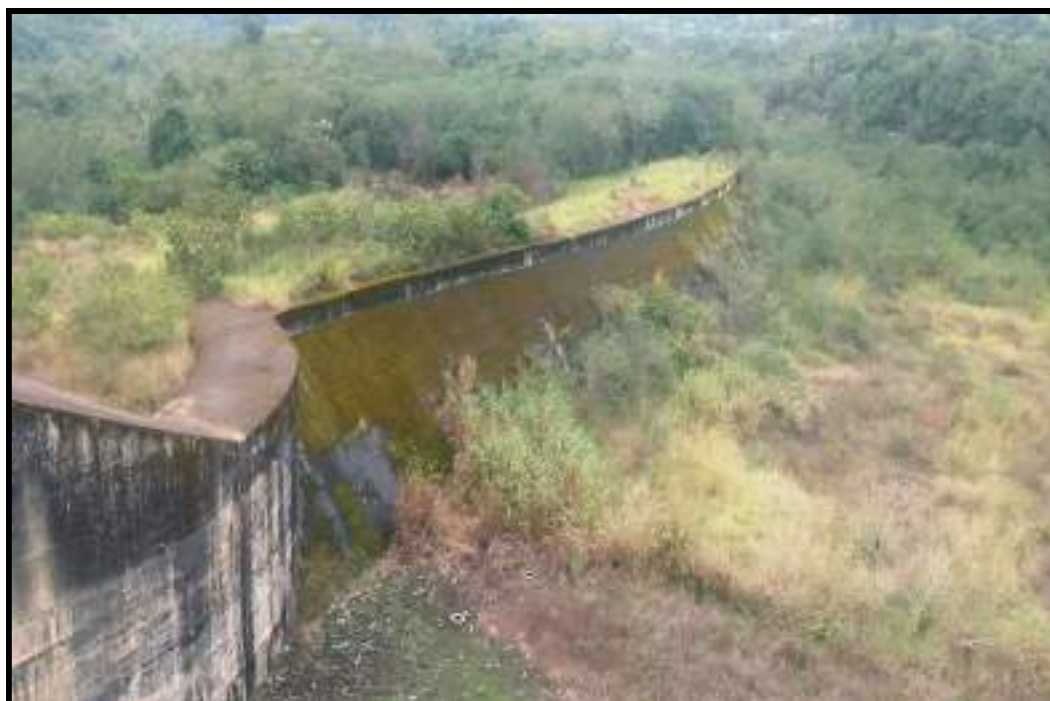
A Parede Lateral do Canal do Vertedouro apresenta crescimento de vegetação de pequeno e médio porte na parte inferior da estrutura e junto ao seu pé (Foto 13).

**Foto 13 - Muro Lateral Esquerdo do Canal de Restituição com Vegetação de Pequeno e Médio Portes**

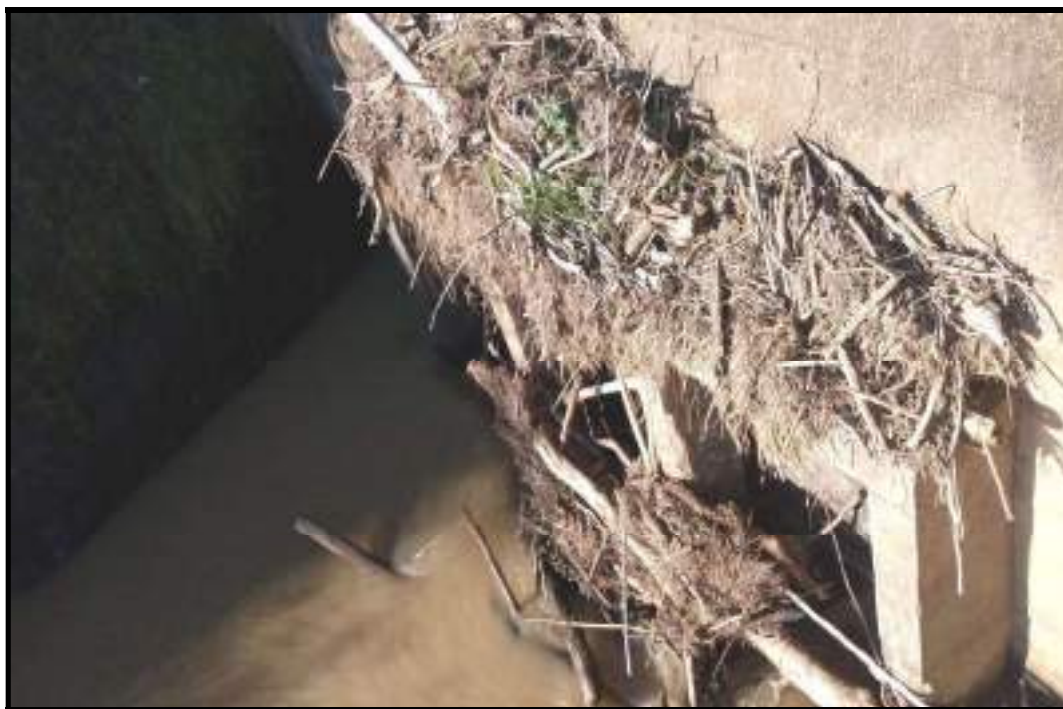
A boca de montante da galeria não apresenta indícios de problemas estruturais assim como a parede frontal do emboque do canal de aproximação, porém nota-se grande acúmulo de troncos e galhos de árvore, cujo choque nas paredes entre as galerias acaba provocando desgaste da superfície do concreto na entrada (Fotos 14 e 15), além de provocar risco de

entupimento por ocasião das grandes cheias, quando são carreadas os troncos e galhos de árvore em maior quantidade e, também, de maior porte.

**Foto 14 – Estrutura de Entrada d’Água da Galeria de Descarga com Obstrução por Galhos e Troncos de Árvore**

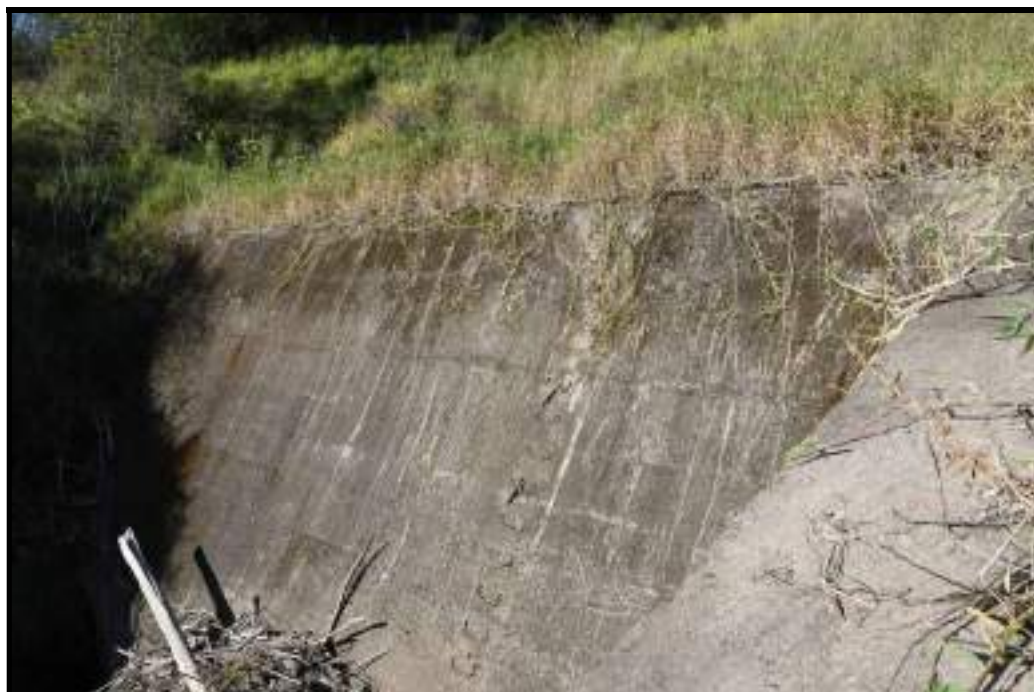
**Foto 15 - Parede Lateral da Estrutura de Entrada d’Água da Galeria de Descarga (em bom estado)**

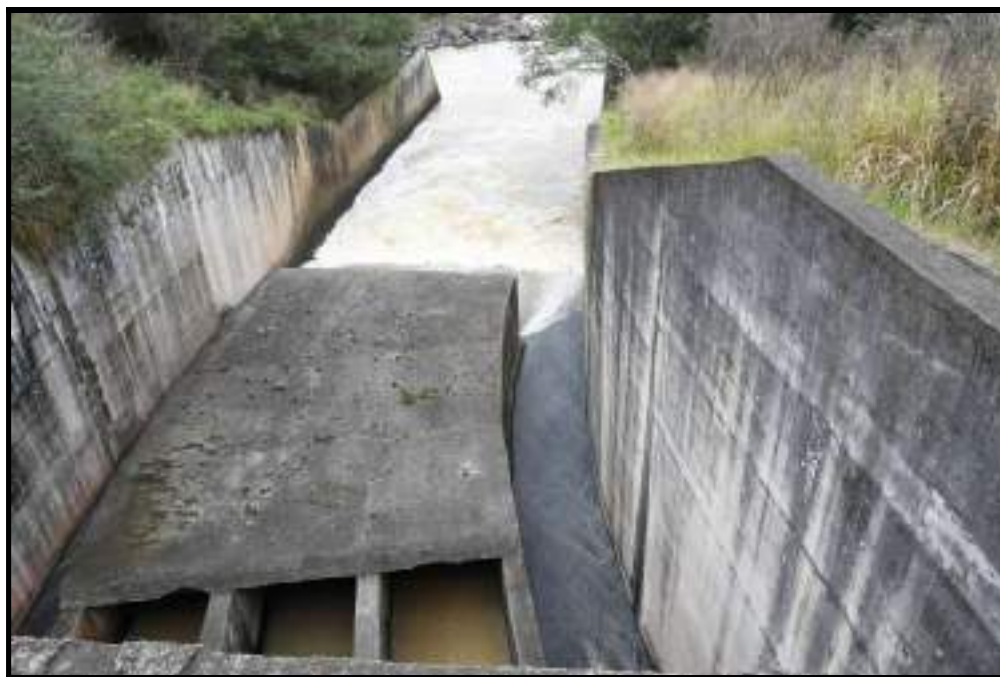
Assim como a boca de entrada, a estrutura de saída da Galeria de Descarga encontra-se em bom estado notando-se, porém, excesso de vegetação no entorno que dificulta a inspeção e, por outro lado, a presença de árvores muito próximas à parede lateral do canal de restituição pode gerar problemas futuros caso haja penetração de raiz por alguma junta da estrutura (Fotos 16 e 17).

**Foto 16 - Vista Geral da Estrutura de Saída da Galeria de Descarga (em bom estado geral)**

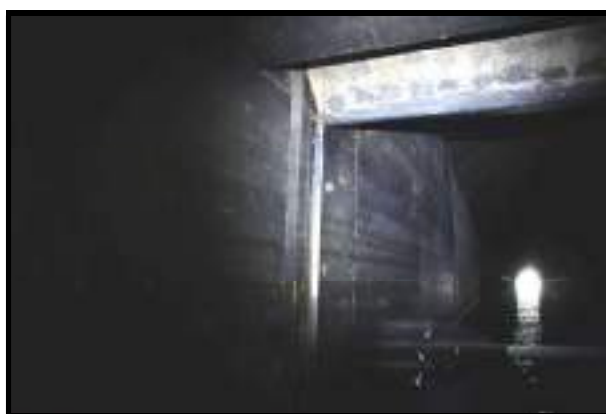
**Foto 25 – Batente do Túnel Interno em bom estado.**

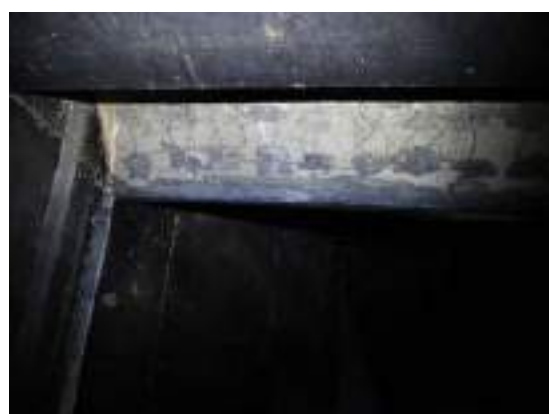
**Foto 26 – Parte Inferior da comporta do Túnel Interno.**

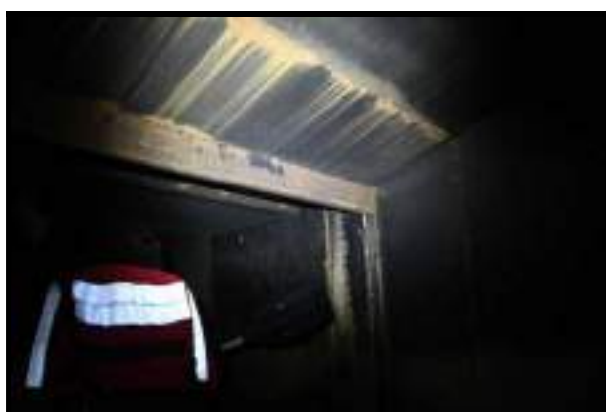
A porção inferior do comporta e os batentes encontram-se em bom estado (Foto 29) e o trecho forçado, entre a comporta e a tulipa, apresenta apenas um ponto de percolação de água ao longo de uma junta horizontal de construção, já próximo a extremidade de montante (Foto 30).

**Foto 29 – Batente da comporta do Túnel Externo em bom estado.**

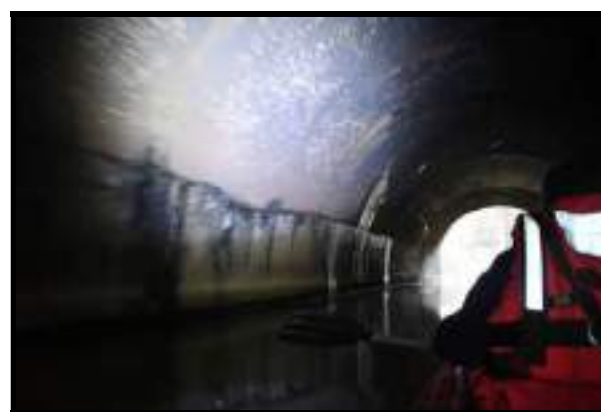
**Foto 30 – Junta horizontal com percolação próximo à extremidade de jusante do Túnel Externo.**

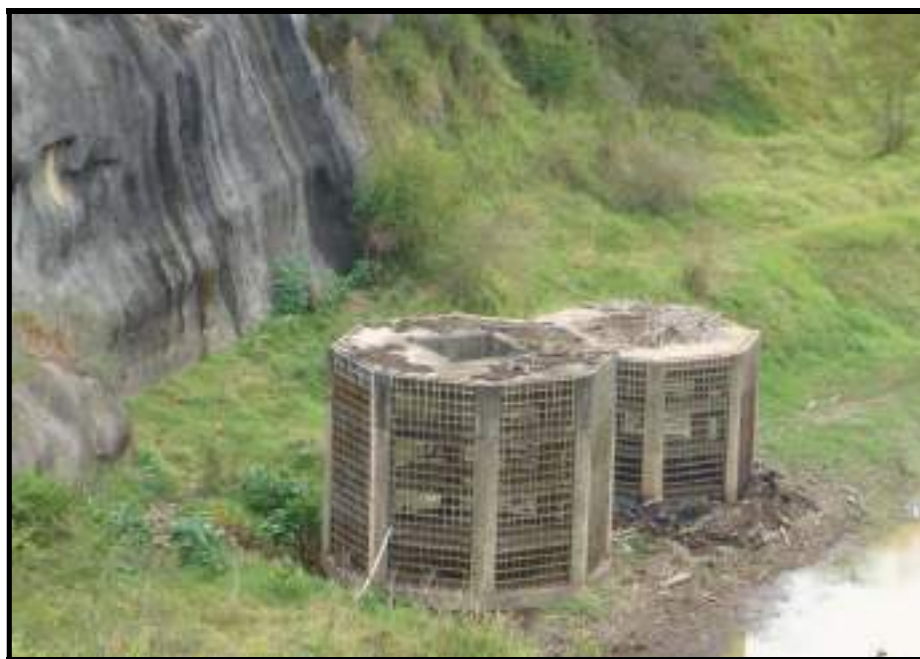
**Foto 31 – Estrutura de Emboque Tipo Tulipa dos Túneis de Descarga.**

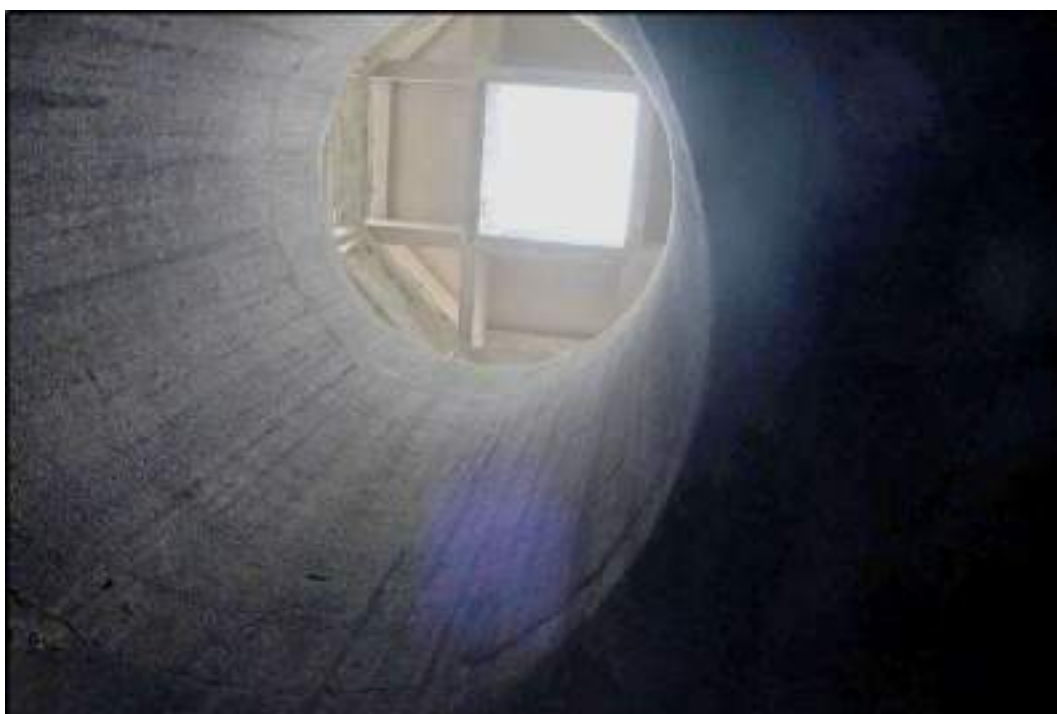
**Foto 34 – Parte Interna da Estrutura de Emboque do Túnel Esquerdo (em bom estado)**

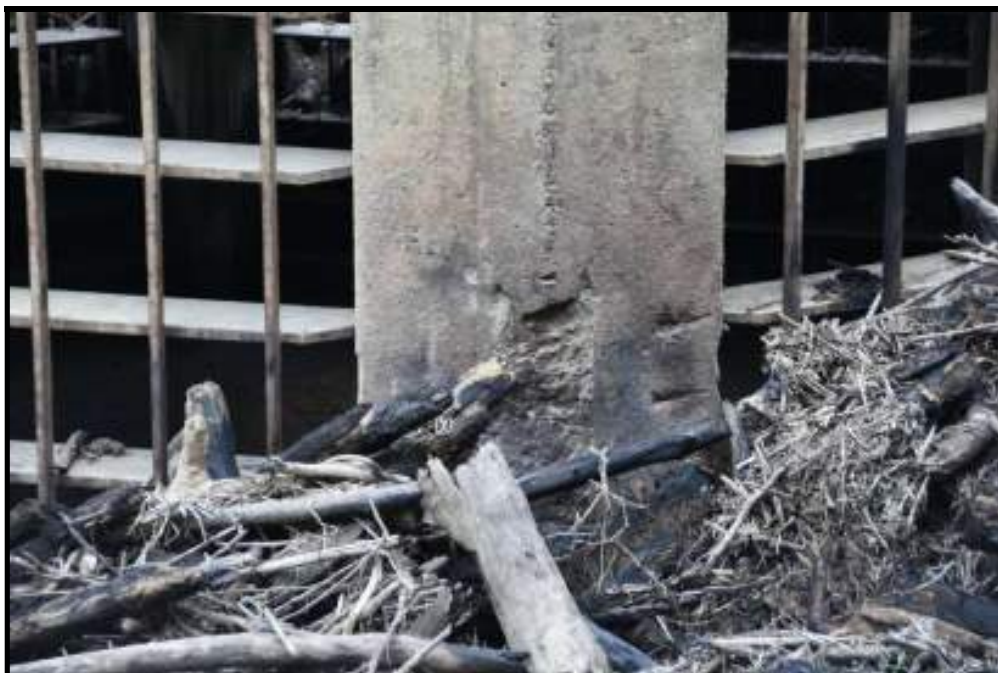
Foi constatado que o material lenhoso que fica depositado naturalmente na base da estrutura da tulipa direita, conforme apresentado nas fotos 35 e 36 abaixo, é queimado no próprio local, de modo inadequado, ao invés de ser removido manual ou mecanicamente e dado destino para outro local ou para uso energético.

Observa-se que esse procedimento gera problemas de fissuras e arrancamento de blocos de concreto e, conseqüentemente, o enfraquecimento estrutural da base da estrutura tipo tulipa, além de danificar e tirar as proteções das grades, acelerando muito a sua corrosão, que se manifesta na forma de perda acentuada de material, gerando redução ao seu desempenho estrutural.

**Foto 36 – Base da Estrutura de Emboque Tipo Tulipa do Túnel Externo (com sinais de queima do material lenhoso junto à estrutura)**

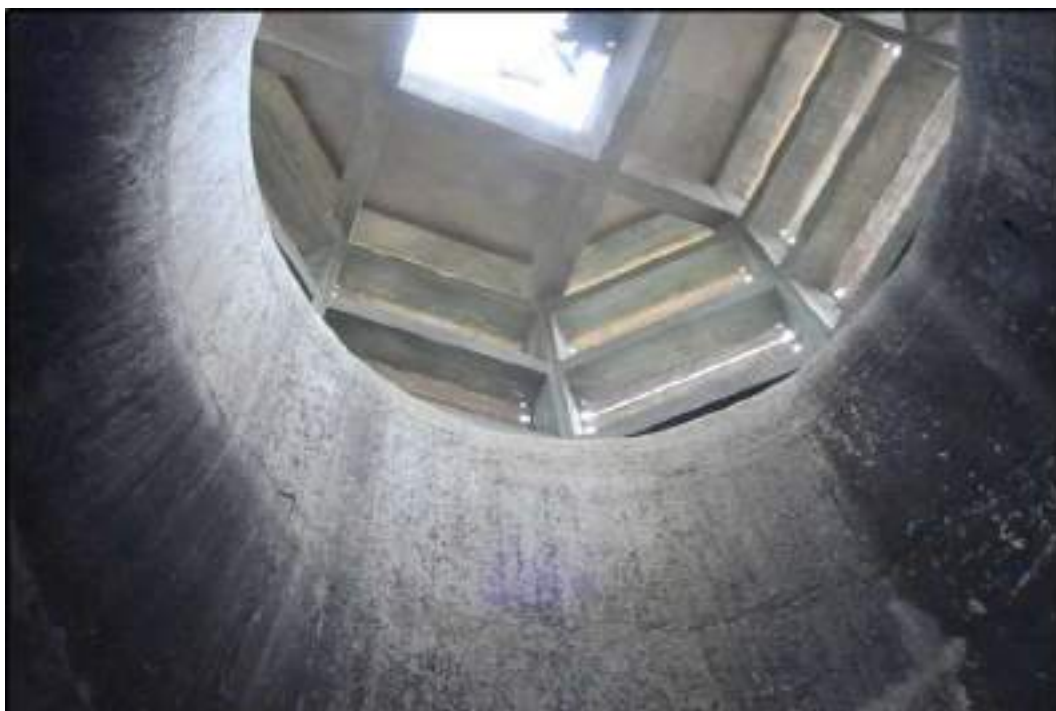
A parte interna da estrutura tipo tulipa do túnel do lado direito encontra-se em bom estado, sem indícios de problemas estruturais ou sinais de erosão ou cavitação na superfície do concreto (Foto 37).

**Foto 37 – Parte Interna da Estrutura de Emboque Tipo Tulipa do Túnel Direito (túnel externo - em bom estado)**

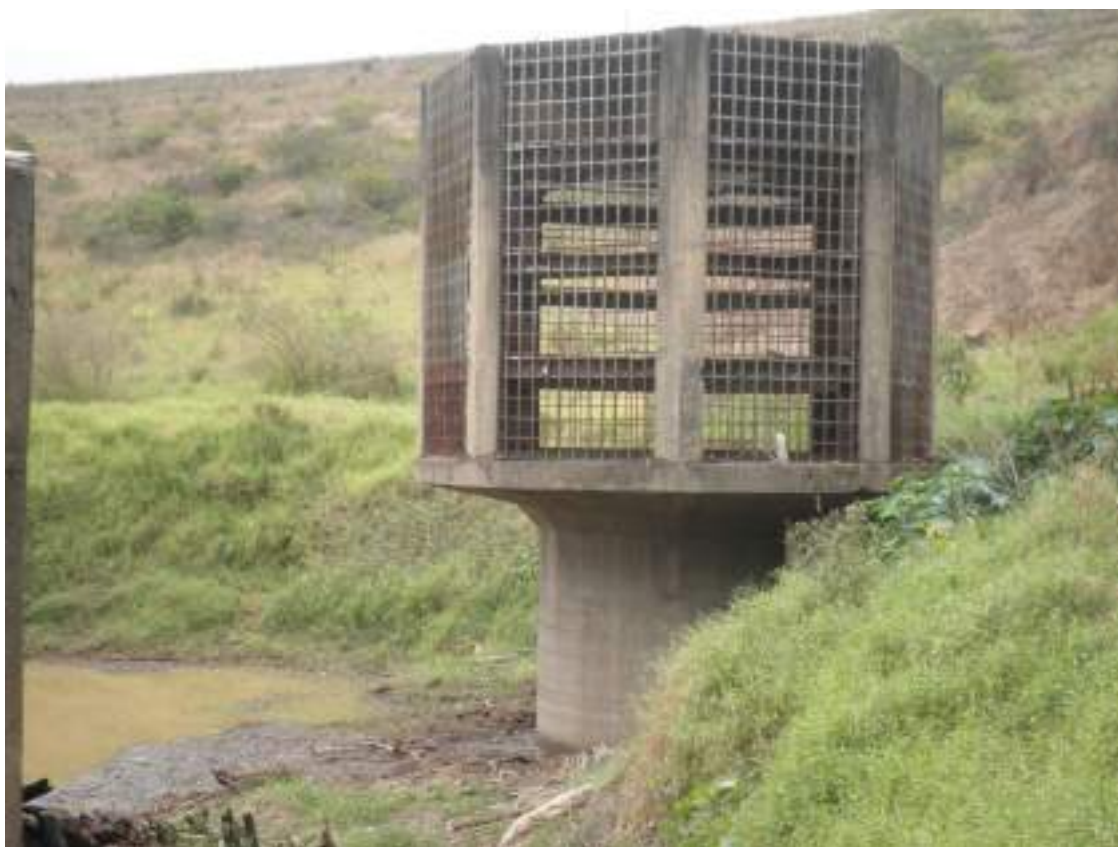
**Foto 38 - Base da Estrutura de Emboque Tipo Tulipa do Túnel Interno (túnel esquerdo - em bom estado)**

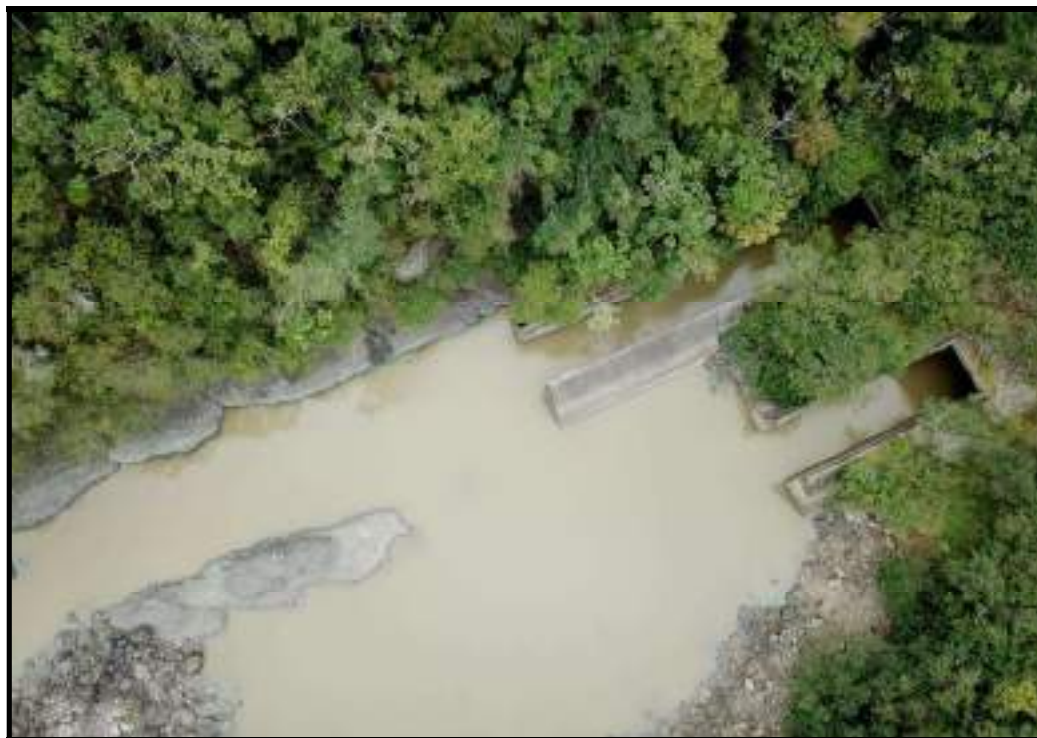
Na inspeção de 2018 foram verificadas erosões a jusante dos túneis. Avaliou-se que houve processo erosivo na lateral esquerda do túnel interno, com formação de uma bacia, porém aparentemente esta encontra-se estabilizada. Verificou-se que a lateral direita da saída dos túneis foi escavada em rocha, gerando um talude robusto em rocha são, que se mostra resistente a problemas de erosão (Foto 39).

**Foto 39 - Margem Esquerda do Canal a Jusante da Saída dos Túneis onde se formou uma bacia devido a erosão.**

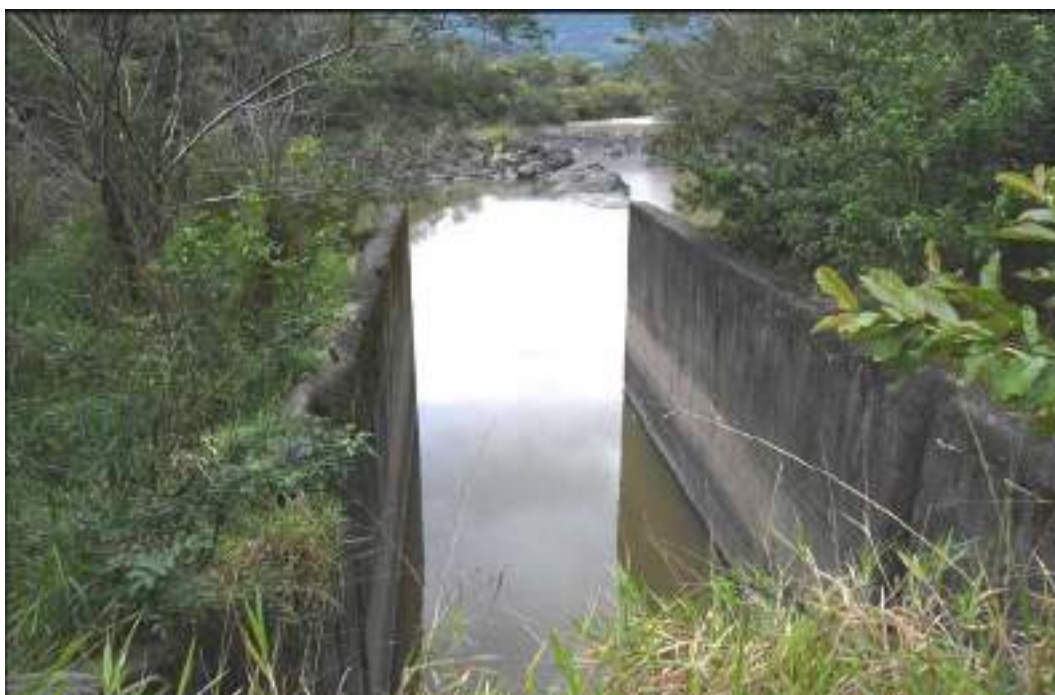
As bocas de saída de ambos os túneis encontram-se em bom estado, não sendo observadas anomalias com exceção do excesso de vegetação no entorno dos muros laterais e sobre o desemboque, o que dificulta a inspeção do entorno (Foto 40).

**Foto 40 – Boca de Saída do Túnel Interno (com excesso de vegetação no entorno)**

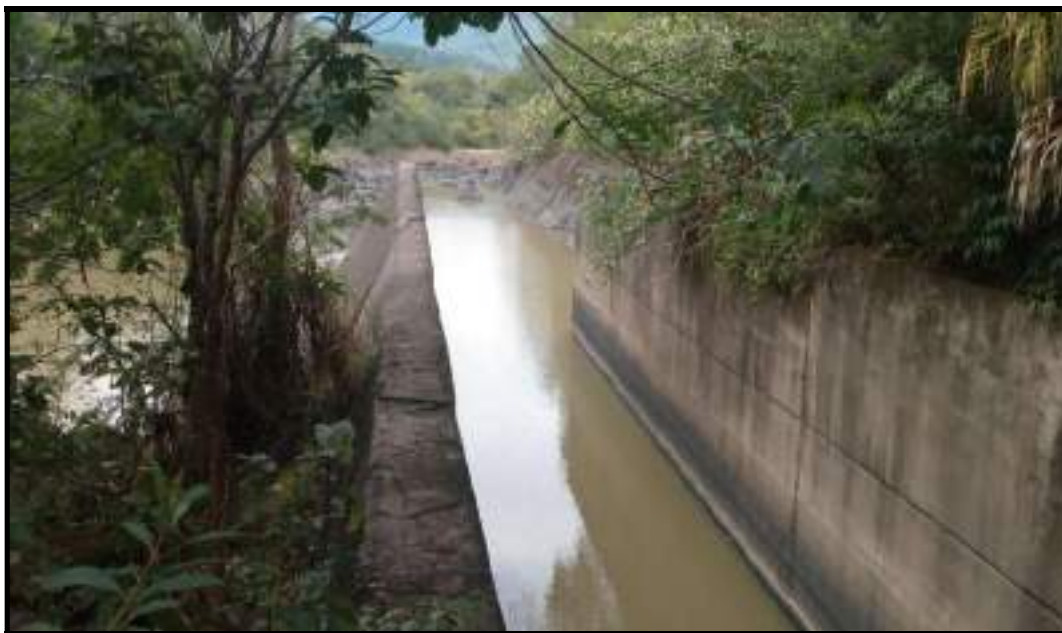
**Foto 41 – Boca de Saída do Túnel Externo (com vista do talude rochoso na lateral direita da do canal escavado a jusante)**

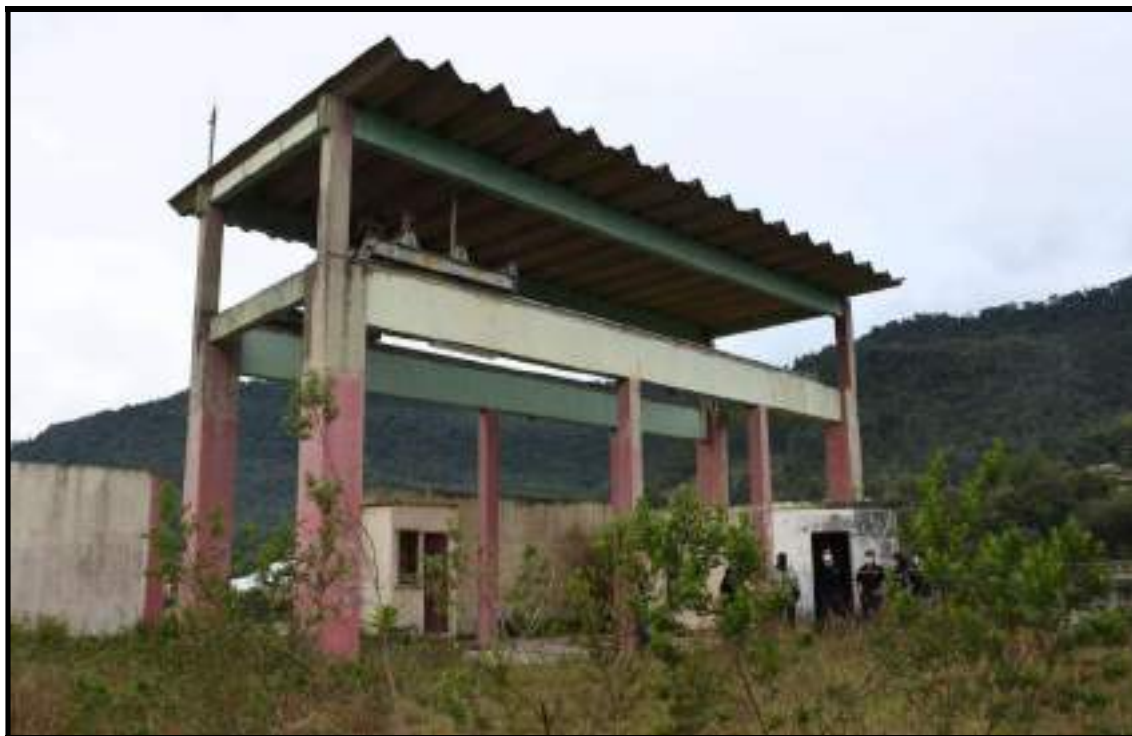
A Estrutura de Concreto da Ponte Rolante de Manutenção das Comportas encontra-se em bom estado, sem indícios de problemas estruturais, não sendo observadas anomalias com exceção do aspecto “envelhecido” dos pilares e vigas de concreto aparente e ausência de manutenção das peças metálicas (Foto 42).

**Foto 42 – Estrutura de Concreto da Ponte Rolante de Manutenção das Comportas**

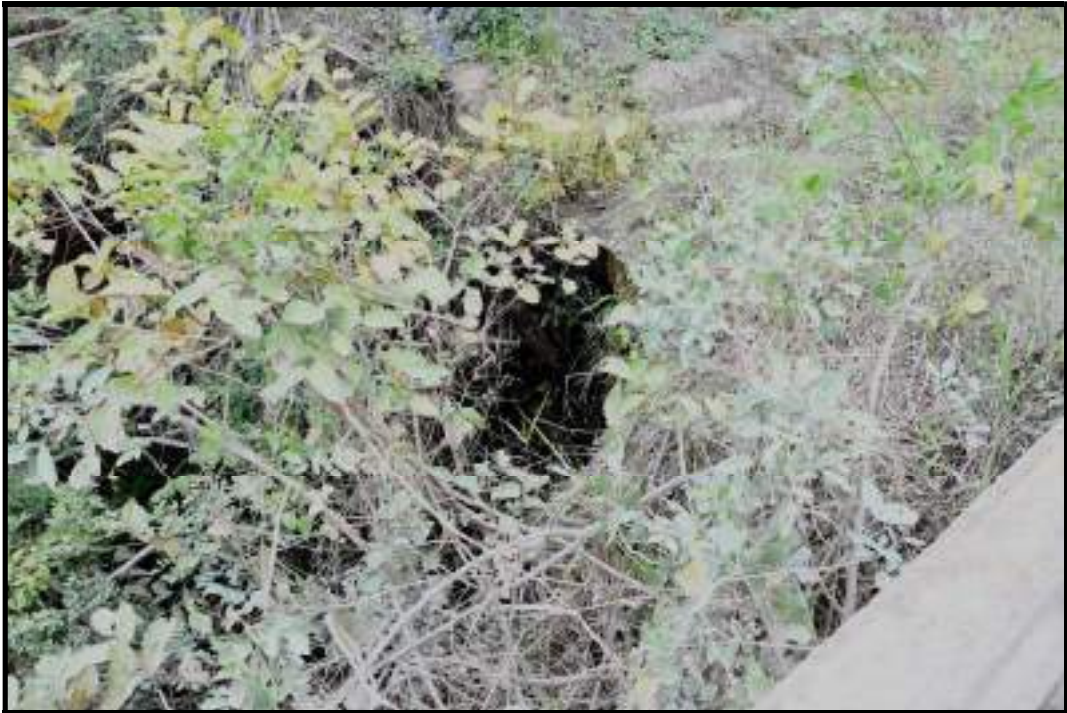
Em 2018 a inspeção realizada pela DCSC identificou um problema de erosão no encontro do lado direito da ponte, decorrente da drenagem da estrada que despeja água pluvial diretamente no canal do vertedouro, sobre o talude de escavação do canal (Foto 68).

**Foto 49 –Drenagem da estrada jogando água no talude próximo ao encontro direto da ponte sobre o Canal de Restituição.**

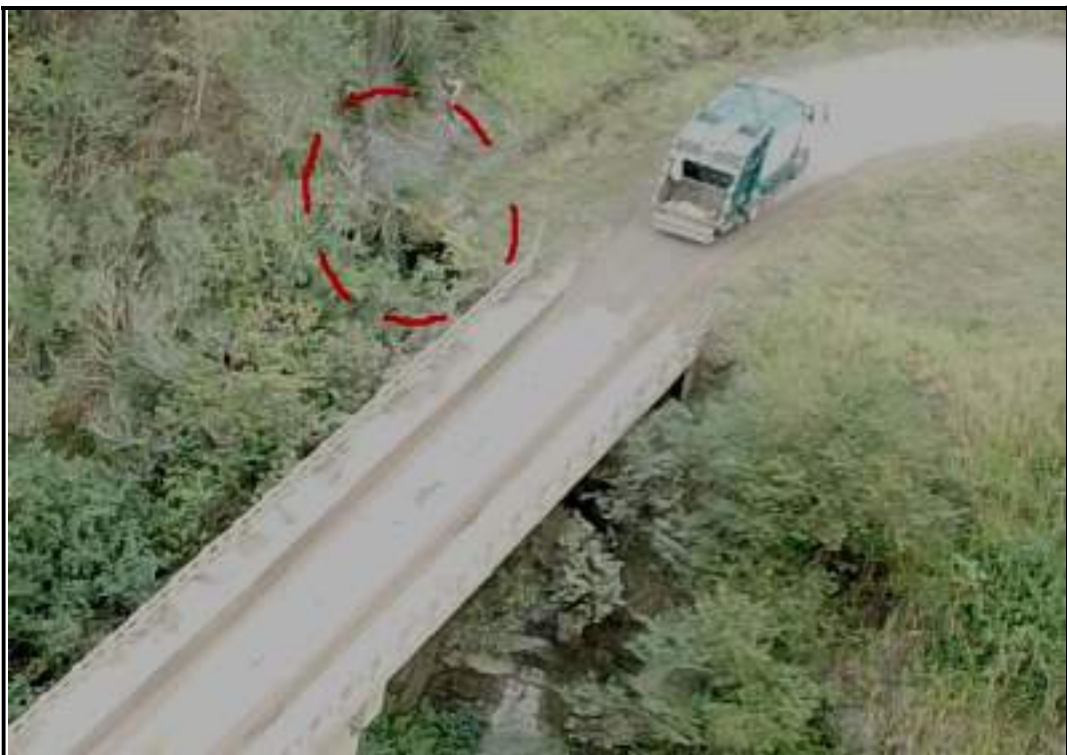
Devido ao excesso de vegetação e à dificuldade de acesso ao local, a erosão existente não pode ser avaliada quanto à sua magnitude e eventual evolução desde a constatação em 2018, porém observa-se, “a priori”, que a erosão não evoluiu significativamente a ponto de afetar a parte superior do encontro da ponte com estrada local, devido à constituição rochosa do local (Foto 50). Todavia a anomalia deve ser monitorada a fim de que não atinja o aterro do encontro.

**Foto 50 – Vista geral do encontro direto da ponte com drenagem da estrada terminando no talude.**

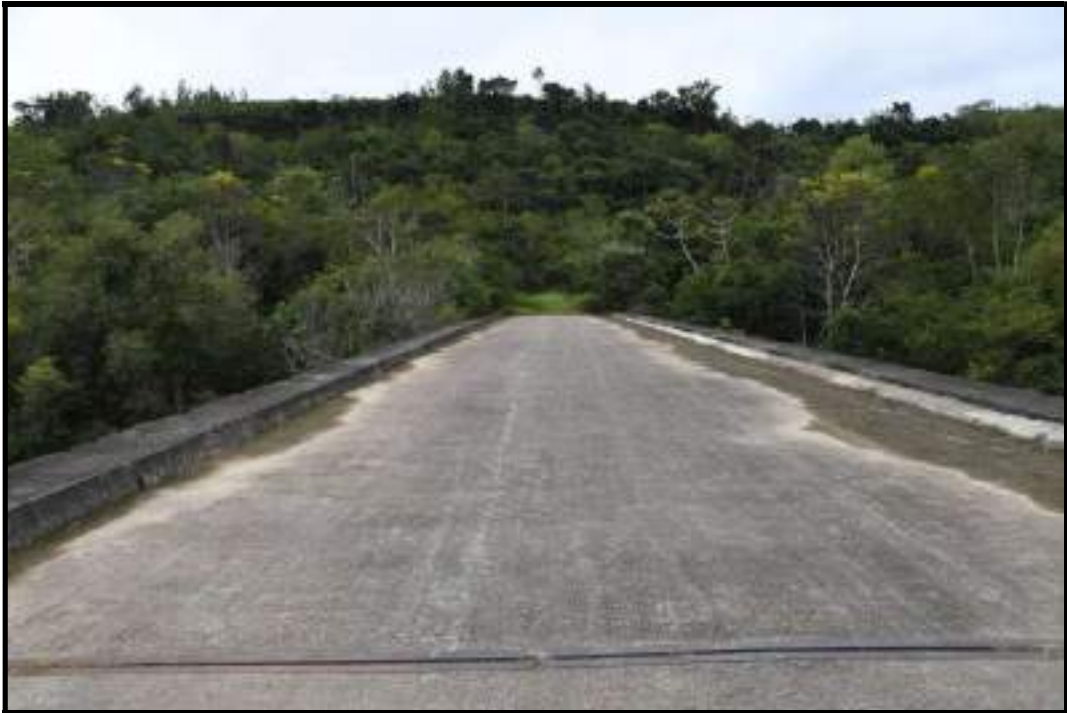
A ponte de jusante, que tem vigas metálicas e tabuleiro de concreto, sobre pilares de concreto, encontra-se em boas condições estruturais, porém teve seu guarda corpo metálico depredado e furtado (Foto 51), com alguns drenos do tabuleiro obstruídos pelos sedimentos acumulados, que exigem trabalhos de limpeza e manutenção.

**Foto 51 – Vista geral da ponte de jusante, com ausência de guarda corpo.**

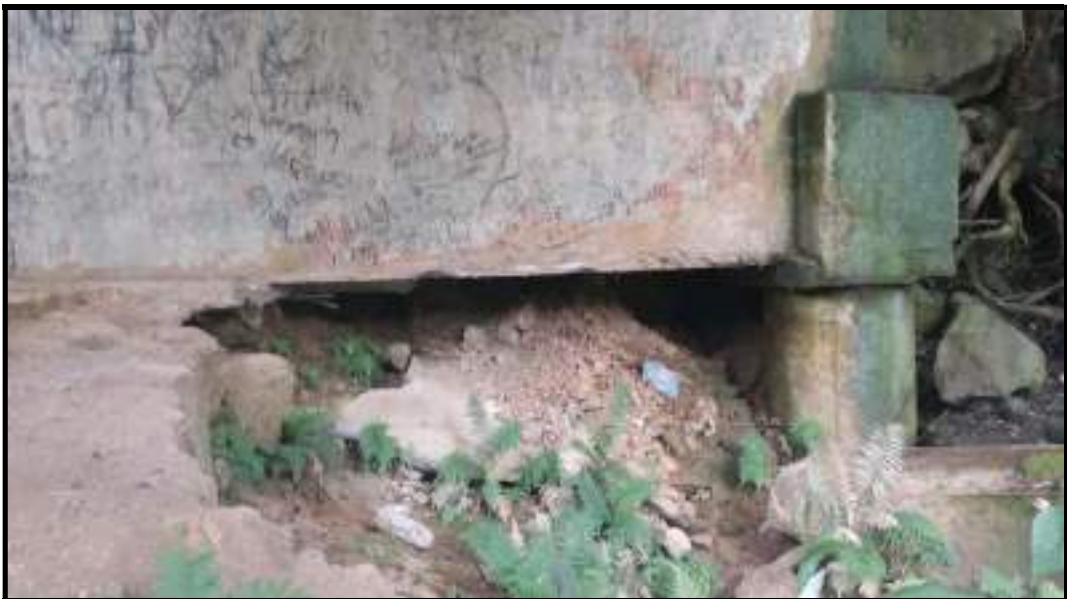
Foi observado, também, que há necessidade de se realizar um pequeno reparo localizado na parte inferior dos pilares do encontro esquerdo da ponte, a fim de se precaver contra problemas de erosão hidráulica do aterro no entorno pilares (Foto 52).

**Foto 52 – Processo inicial de erosão sob os pilares da ponte que pode afetar o aterro da pista junto ao encontro esquerdo da ponte.**

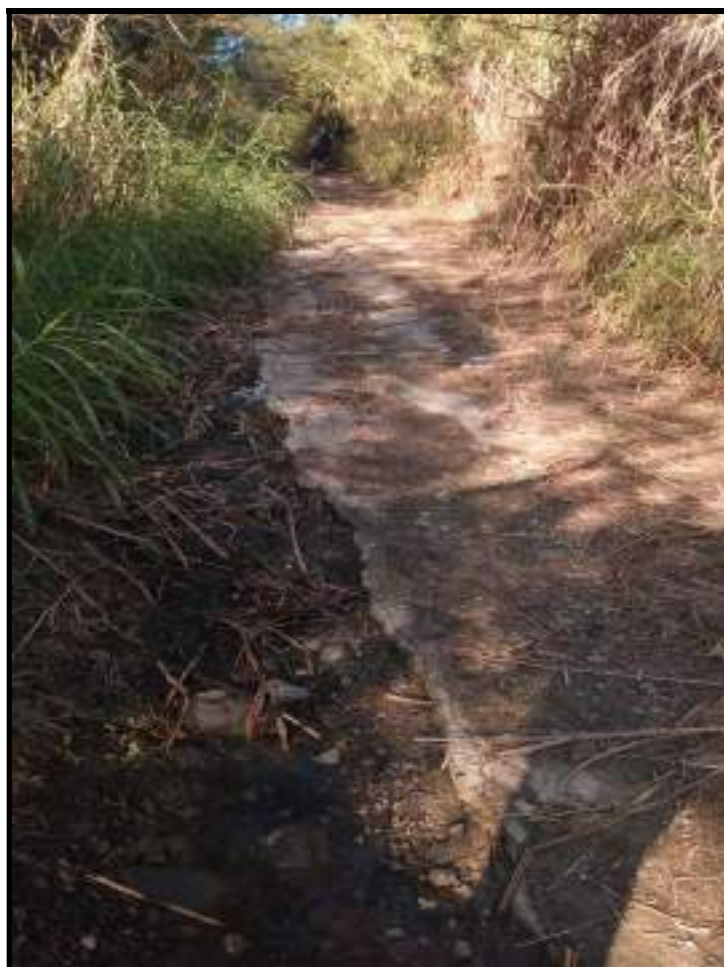
A estrada de jusante, antiga estrada de serviço utilizada na construção da barragem, que passa sobre a ponte a jusante da barragem, encontra-se praticamente desativada, sendo precariamente utilizada pelos moradores locais. A estrada de jusante só tem possibilidade de se trafegar com veículos especiais, com tração 4x4, pois tem problemas de falta de revestimento primário, alguns pontos ou trechos com problemas de erosão pluvial associado à necessidade de melhorias do sistema de drenagem superficial (Fotos 53 e 54).

**Foto 54 - Trecho da estrada a jusante da barragem, situado na margem direita, com pontos localizados de erosão e crescimento de vegetação (coord. 26°53'38.38"S, 49°40'35.00"O).**
