**INSPEÇÃO DE SEGURANÇA, AVALIAÇÃO DOS EQUIPAMENTOS E  
ELABORAÇÃO DE PROJETOS PARA A RECUPERAÇÃO DE BARRAGEM**

**BARRAGEM NORTE  
MUNICÍPIO DE JOSÉ BOITEUX/SC**

**PRODUTO 3**

**AVALIAÇÃO DAS PATOLOGIAS DAS ESTRUTURAS,  
OBRAS CIVIS E EQUIPAMENTOS ELETROMECCÂNICOS DA  
BARRAGEM**

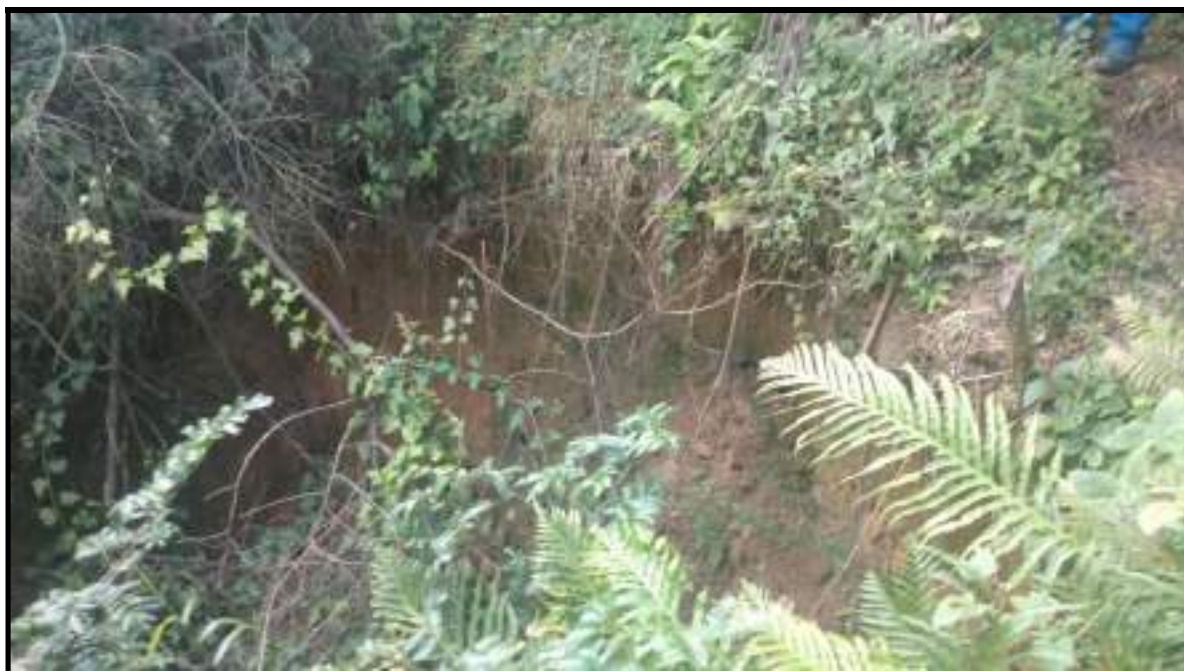
Na estrada de serviço da margem esquerda houve crescimento de vegetação incluindo árvores com troncos de até 20 cm de diâmetro, além da ocorrência de um ponto de erosão que afeta parcialmente o antigo leito da estrada, necessitando da execução de recuperação e instalação de bueiro, bem como obras de contenção localizada (Foto 55).

**Foto 55 - Erosão em estrada de serviço abandonada da margem esquerda coord.:  
26°53'30.60"S, 49°40'31.10"O.**

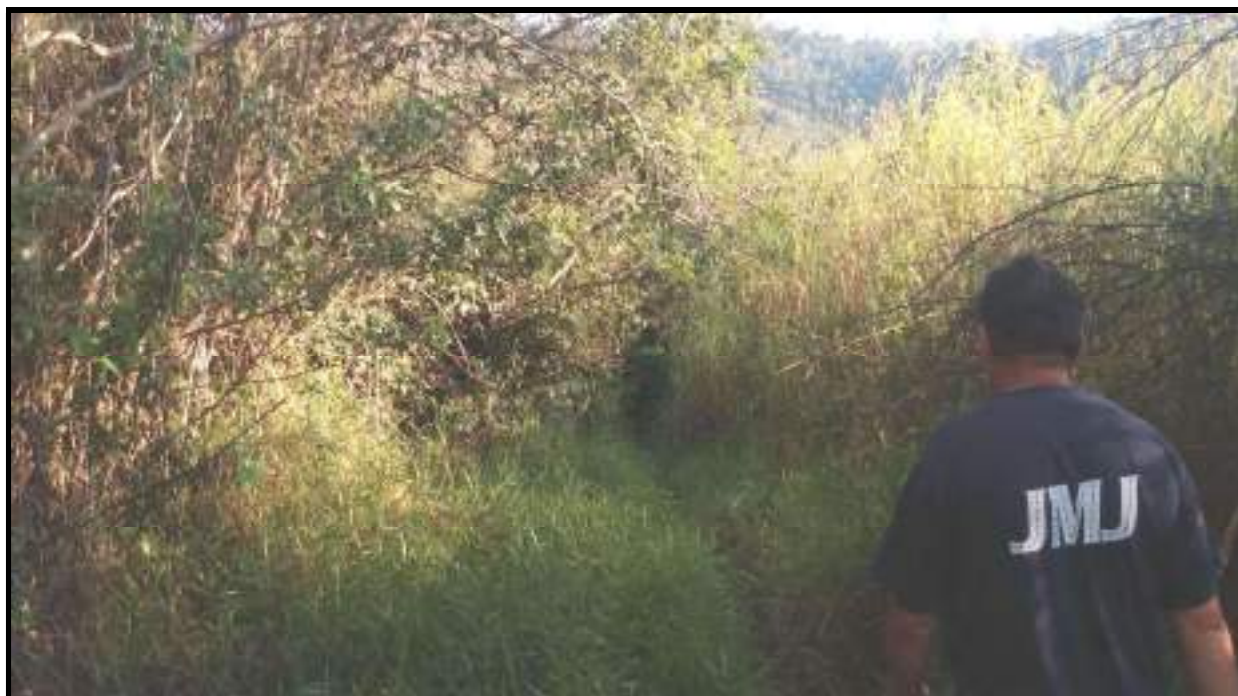
Ainda na margem esquerda o antigo leito da estrada está totalmente ocupado pela vegetação, ainda de pequeno porte (Foto 56), necessitando também de trabalho de drenagem, uma vez

que ela corre paralelamente a uma drenagem a qual foi assoreada, desviando a água para o leito da estrada.

**Foto 56 - Estrada de Serviço abandonada, situada na margem direita, no limite da área  
de segurança, a qual deve ser recuperada, realizando limpeza e drenagem (coord.:  
26°53'42.50"S, 49°40'42.97"O).**

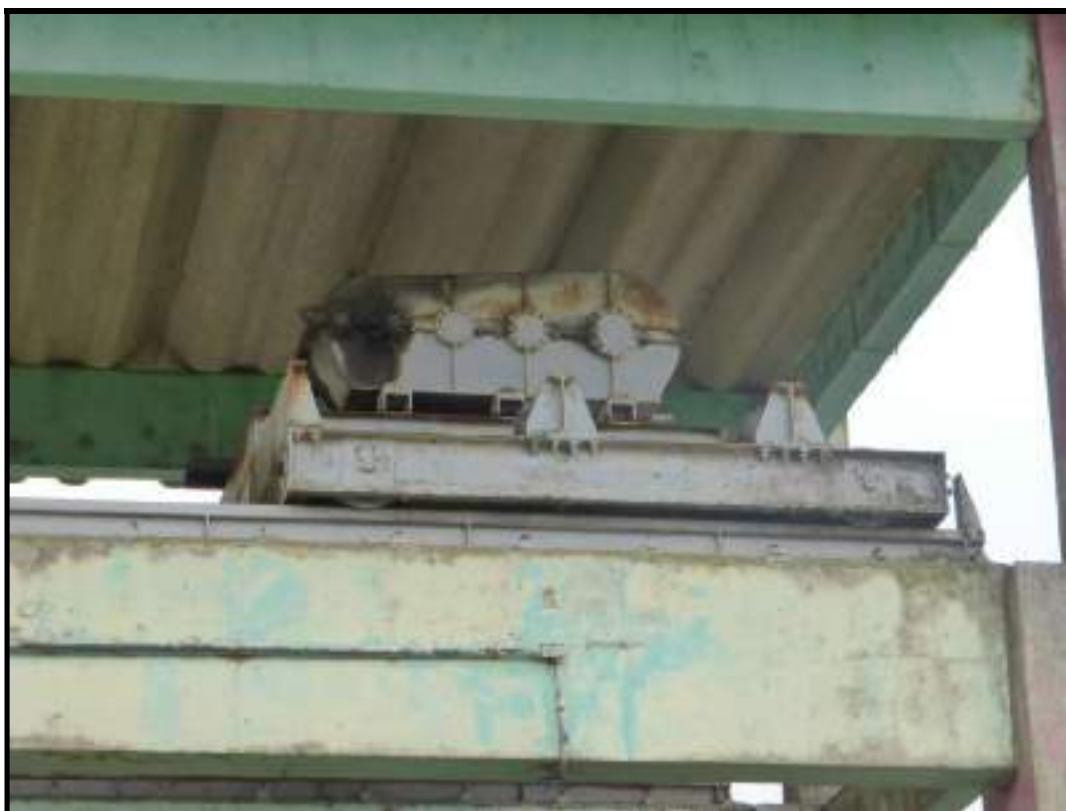
A ponte rolante de manutenção das comportas deslizantes encontra-se completamente depredada quanto aos seus principais componentes, quais sejam: motores e freios da elevação e da translação; redutor e eixos da translação; roldanas, cabo de aço e gancho principal da elevação, painel elétrico de proteção e comando, alimentação elétrica longitudinal da ponte.

Observa-se que, basicamente, só resta a estrutura, o redutor da elevação e as estruturas de maior porte, de depredação mais difícil (Foto 57 ).

**Foto 57 – Ponte Rolante de Manutenção das Comportas**

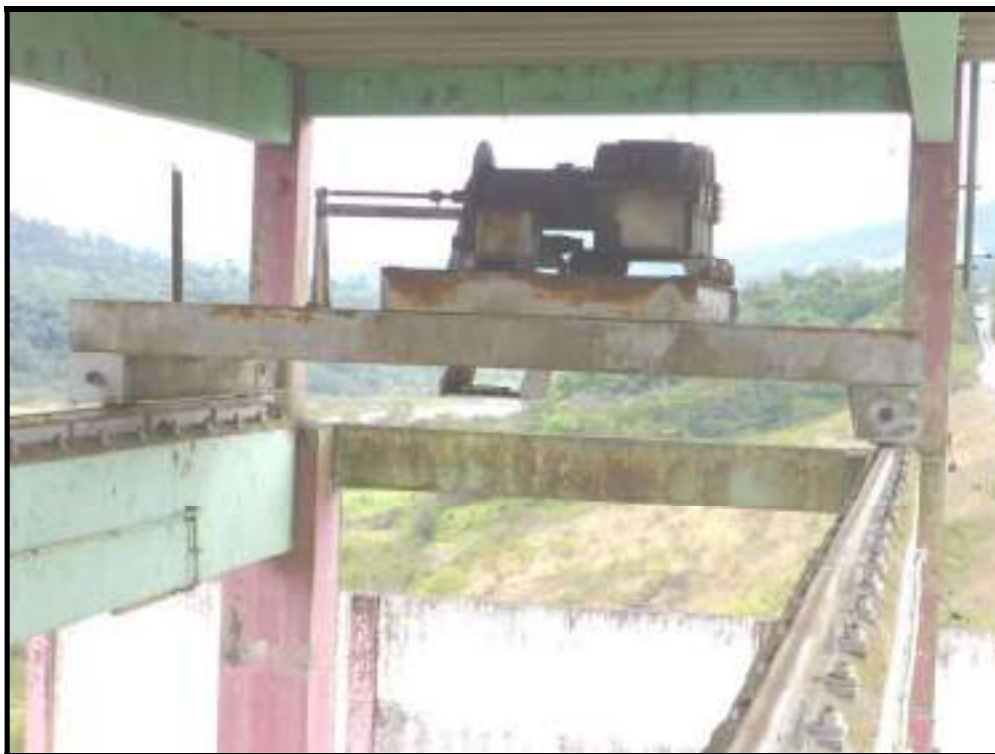
**Foto 58 – Trilhos e Ponte Rolante de Manutenção das Comportas**

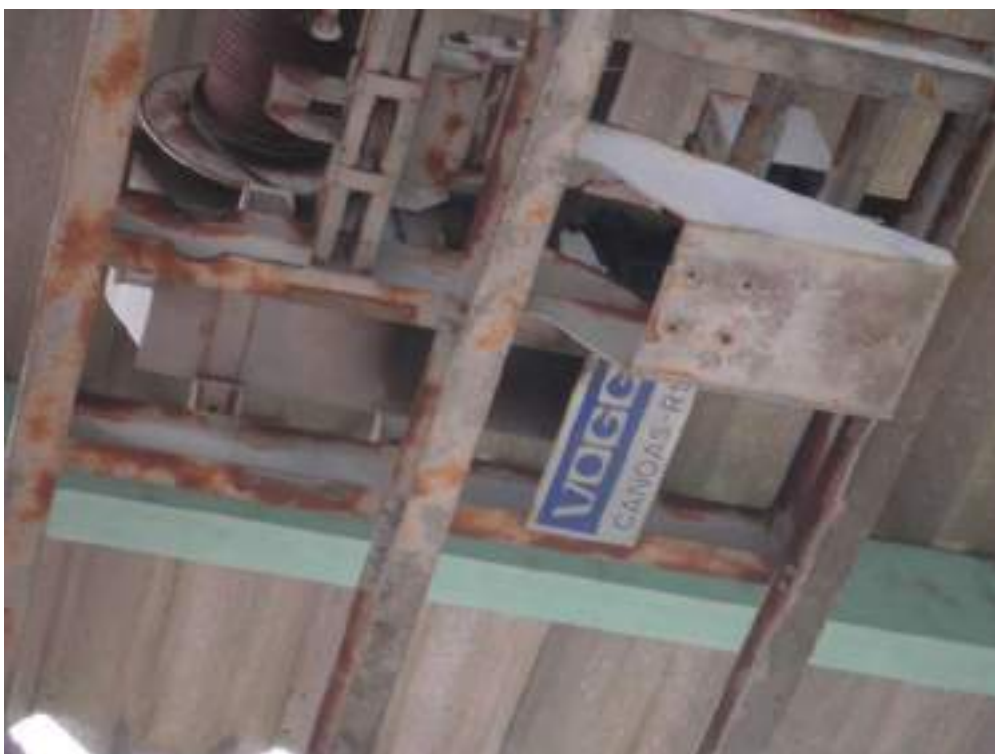
**Fotos 59 – Ponte Rolante com Ausência das Roldanas, do Gancho, Cabo de Aço e Gancho da Elevação.**

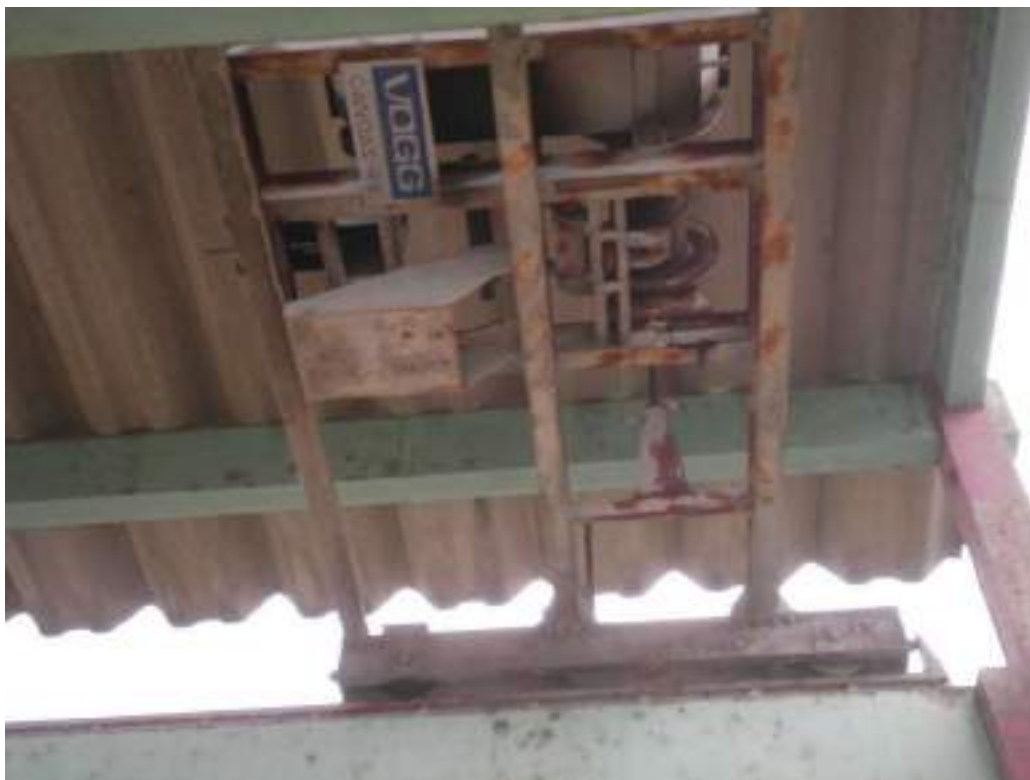
**Fotos 60 – Ponte Rolante Ausência das Roldanas, do Gancho, Cabo de Aço e Gancho da Elevação.**

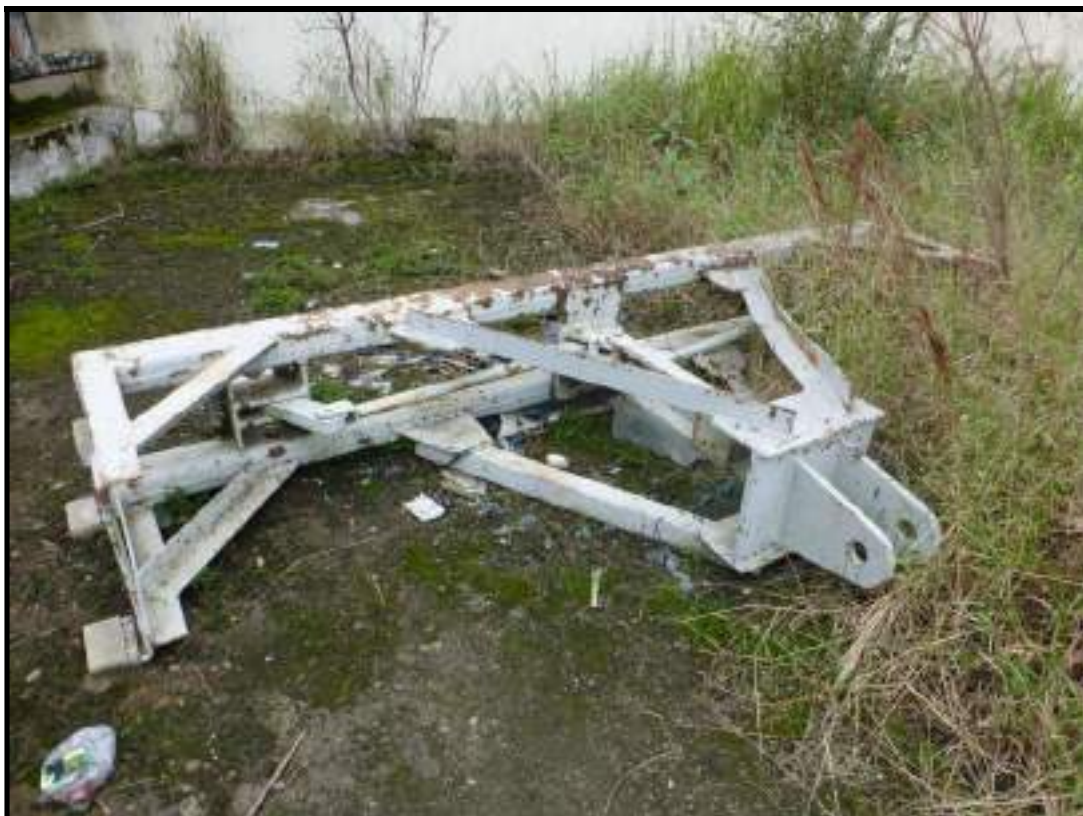
Foi constatado que a viga pescadora da manobra das comportas está em bom estado de conservação, a menos de limpeza e pintura, porém desapareceram as guias de teflon, que devem ser refeitas e instaladas corretamente, pois são fundamentais para encaixá-la nas peças fixas quando da pesca da comporta quando submersa, tal como mostrada nas fotos abaixo.

**Fotos 61 – Viga Pescadora da Ponte Rolante de Manutenção das Comportas**

A viga pescadora encontra-se largada e abandonada, depositada no solo natural, como mostrado na foto abaixo. Há necessidade de construção de berço metálico de armazenagem para a viga pescadora, em local a ser definido e abaixo da área de atuação da ponte rolante, para facilitar a operação de engate e desengate da viga pescadora no gancho da ponte rolante, quando houver necessidade de retirada das comportas do poço.

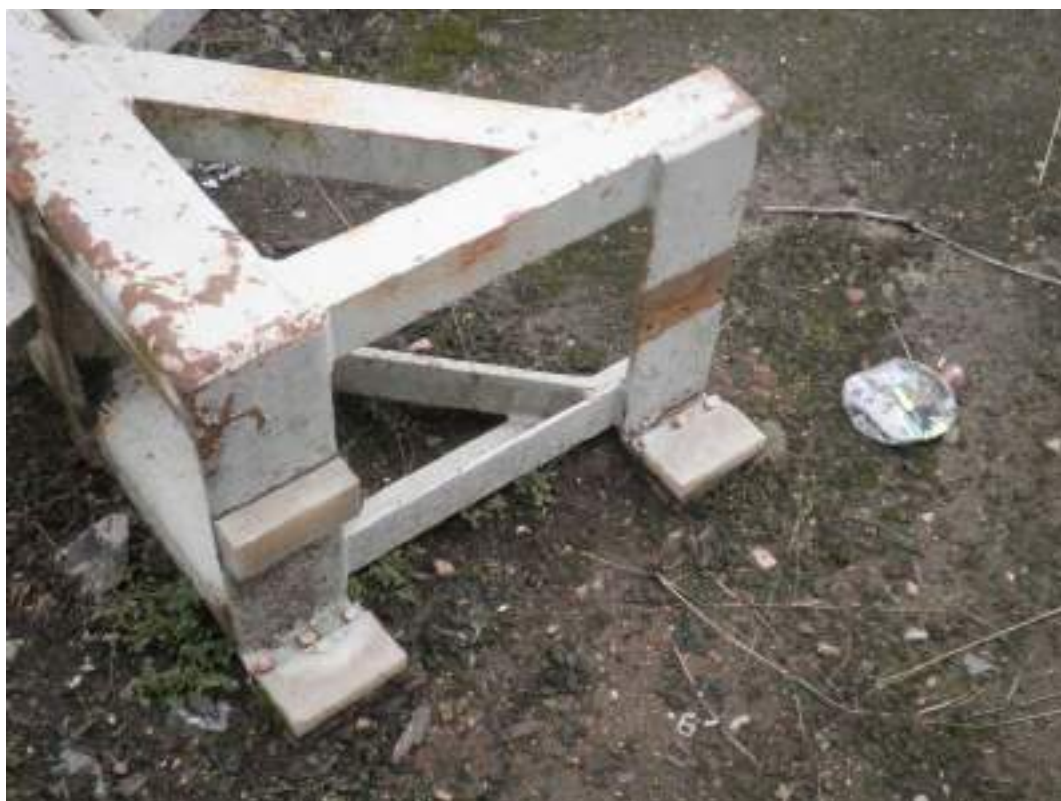
**Foto 62 - Desaparecimento da Guia de Teflon da Viga Pescadora.**

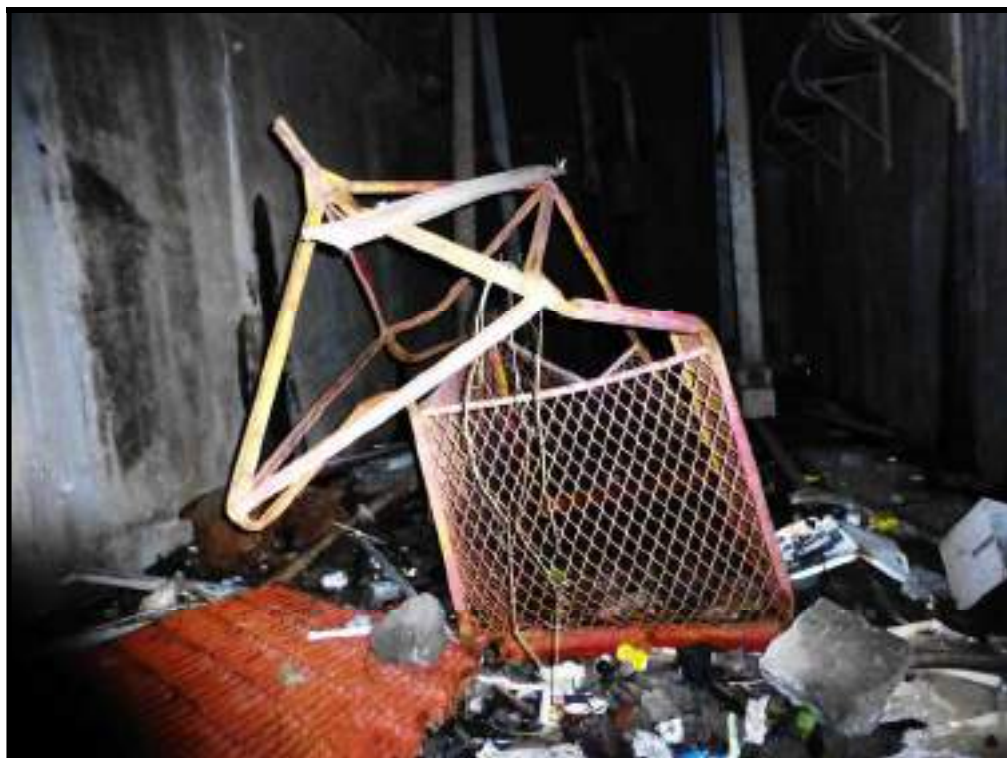
**Foto 63 – Gaiola (Totalmente Depredada) de Transporte de Pequenas Cargas e Trabalhadores da Ponte Rolante Totalmente Depredada de Manutenção das Comportas**

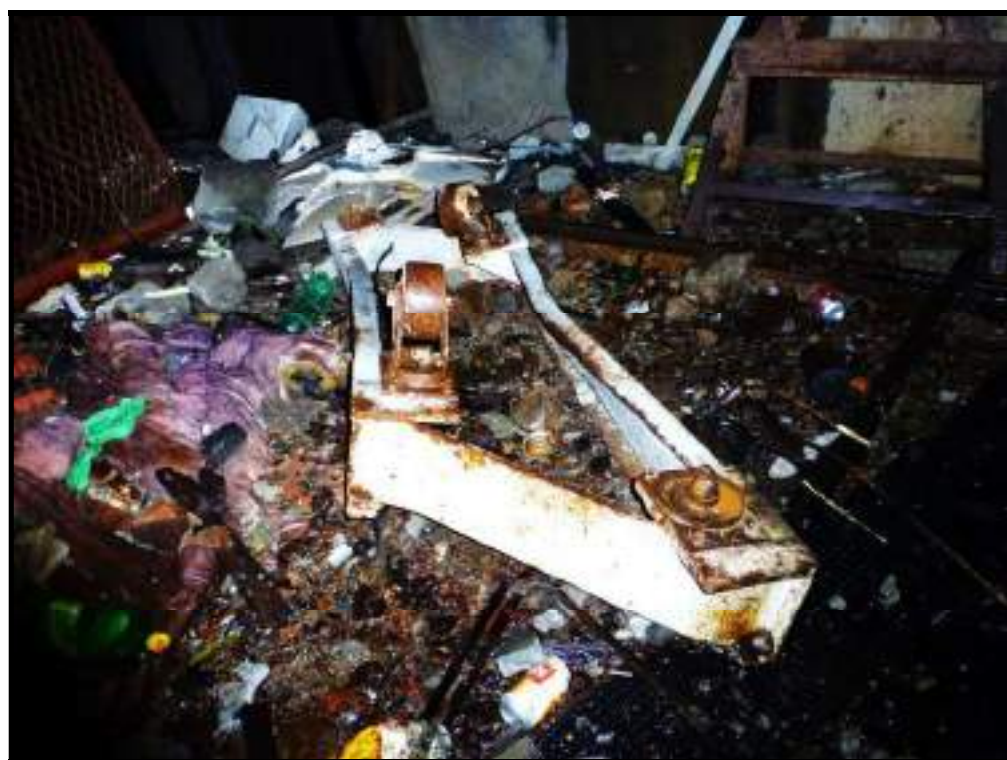
**Foto 64 – Carro Metálico com Rodas (Totalmente Depredado) de Transporte de Pequenas Cargas da Galeria das Comportas**

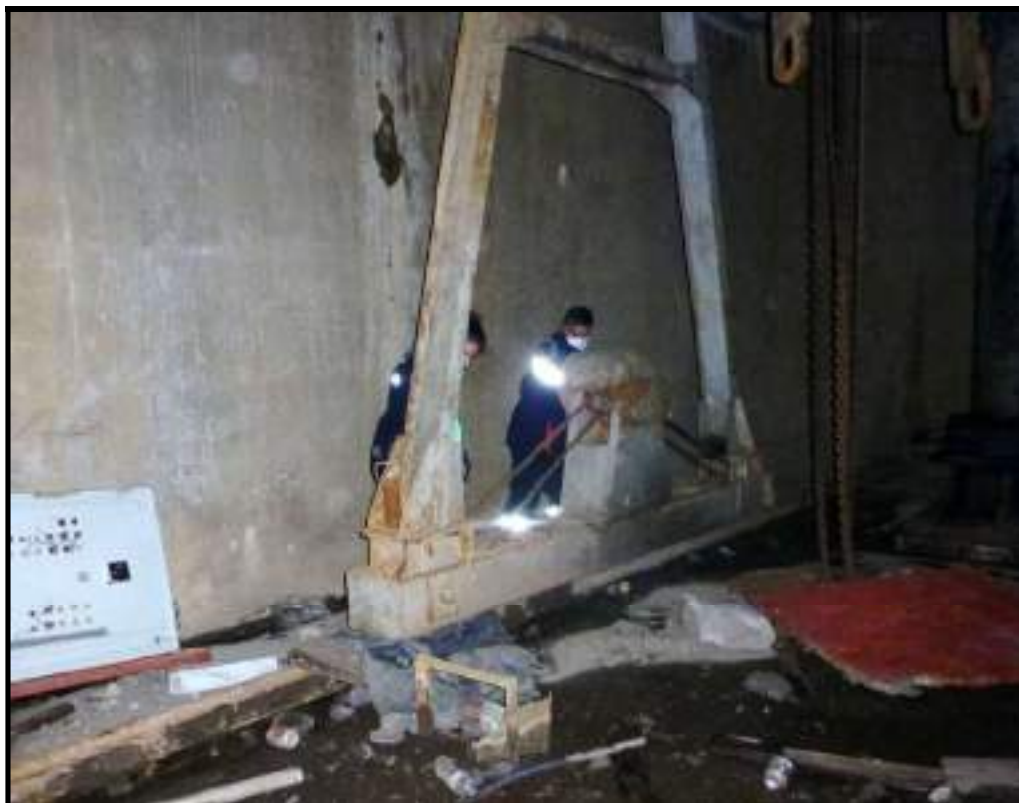
O Pórtico Móvel de Manutenção das Comportas Deslizantes de Controle de Vazão, situado na galeria das comportas, encontra-se operante, porém com necessidade de serviços de manutenção e ou troca de componentes inoperantes ou deficientes face a deterioração do tempo, ferrugem ou engripamento. (Foto 65).

**Foto 66 – “Pernas” do Pórtico Móvel de Manutenção das Comportas Deslizantes**

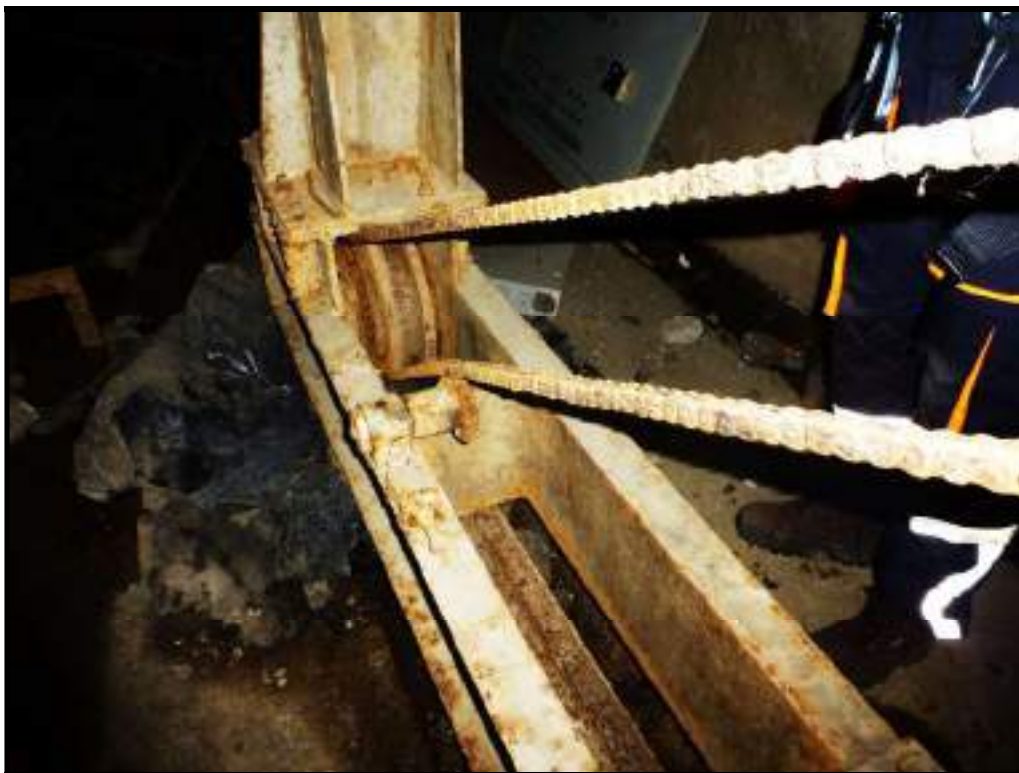
**Foto 67 – Detalhe da Corrente de Acionamento das Rodas do Pórtico Móvel de Manutenção das Comportas Deslizantes**

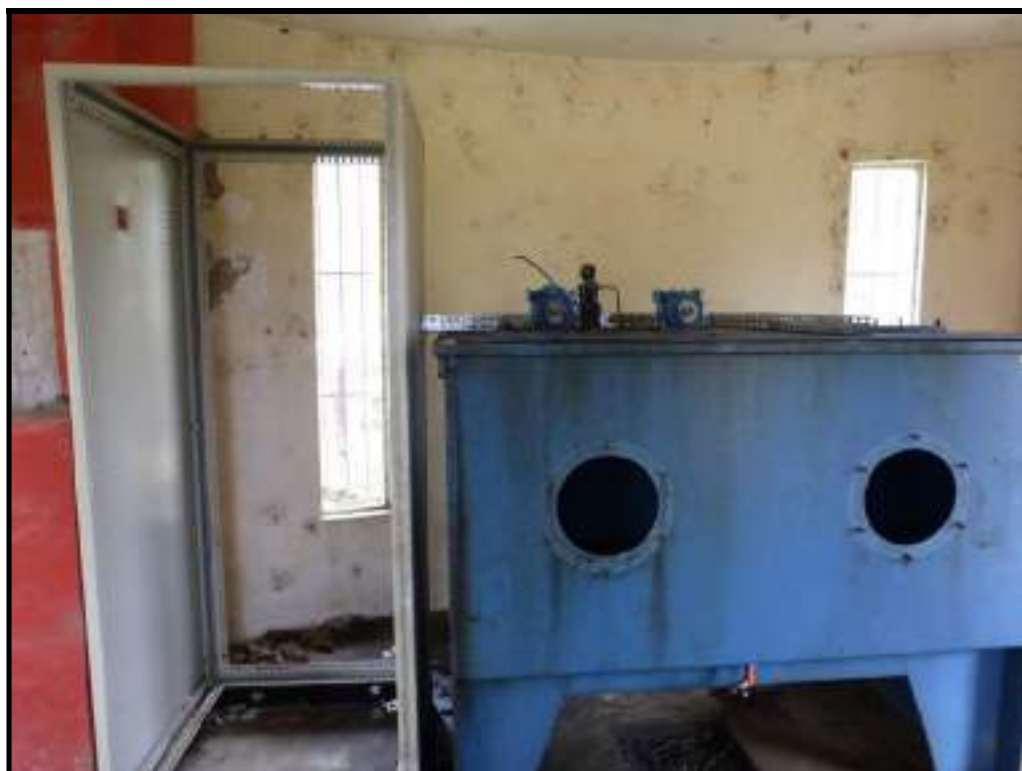
A Unidade Hidráulica de acionamento das comportas deslizantes, bem como Painel de Proteção e Comando de Unidade Hidráulica, que fazem parte do Sistema de Acionamento das Comportas Deslizantes de Controle de Vazão, encontram-se totalmente depredados inutilizados (Foto 68).

**Foto 68 – Painel Elétrico de Proteção e Comando e Unidade Hidráulica de Acionamento das Comportas Inutilizados.**

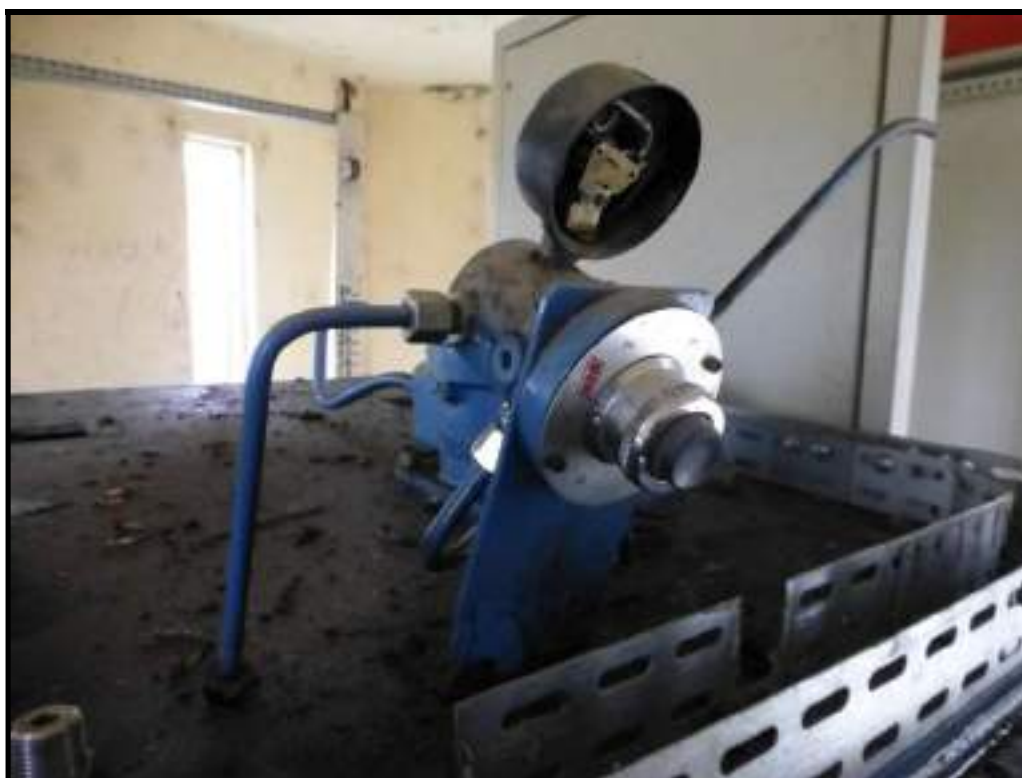
**Foto 69 – Unidade Hidráulica de Acionamento das Comportas Totalmente Inutilizada**

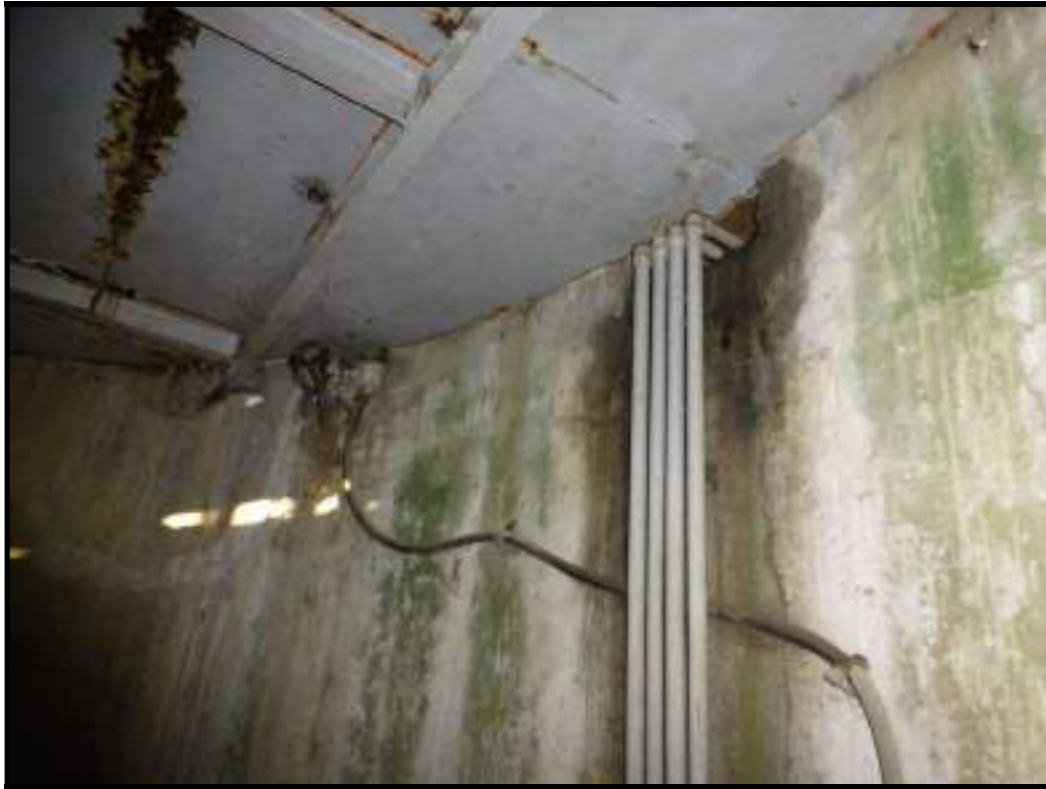
**Foto 71 – Condutos Metálicos de Óleo da Unidade Óleo-Hidráulica da Acionamento das Comportas em Bom Estado, com Necessidade Manutenção e Pintura.**

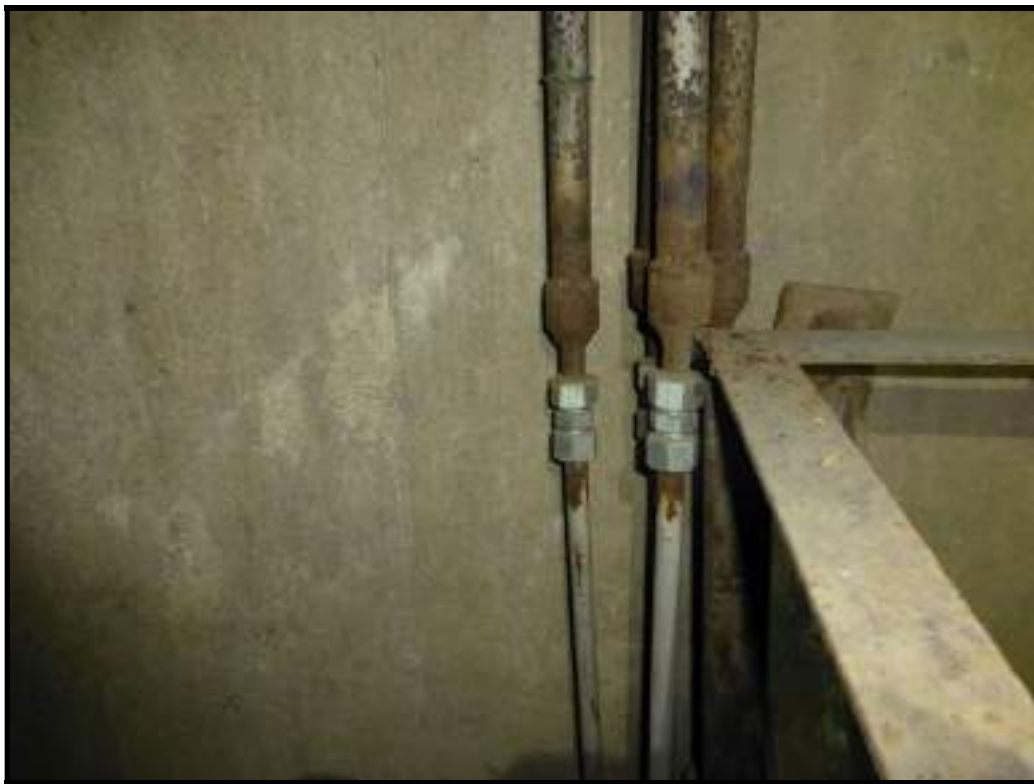
**Foto 72 – Condutos Metálicos de Óleo do Sistema Óleo-Hidráulica de Acionamento das Comportas em Bom Estado, com Necessidade Manutenção e Pintura.**

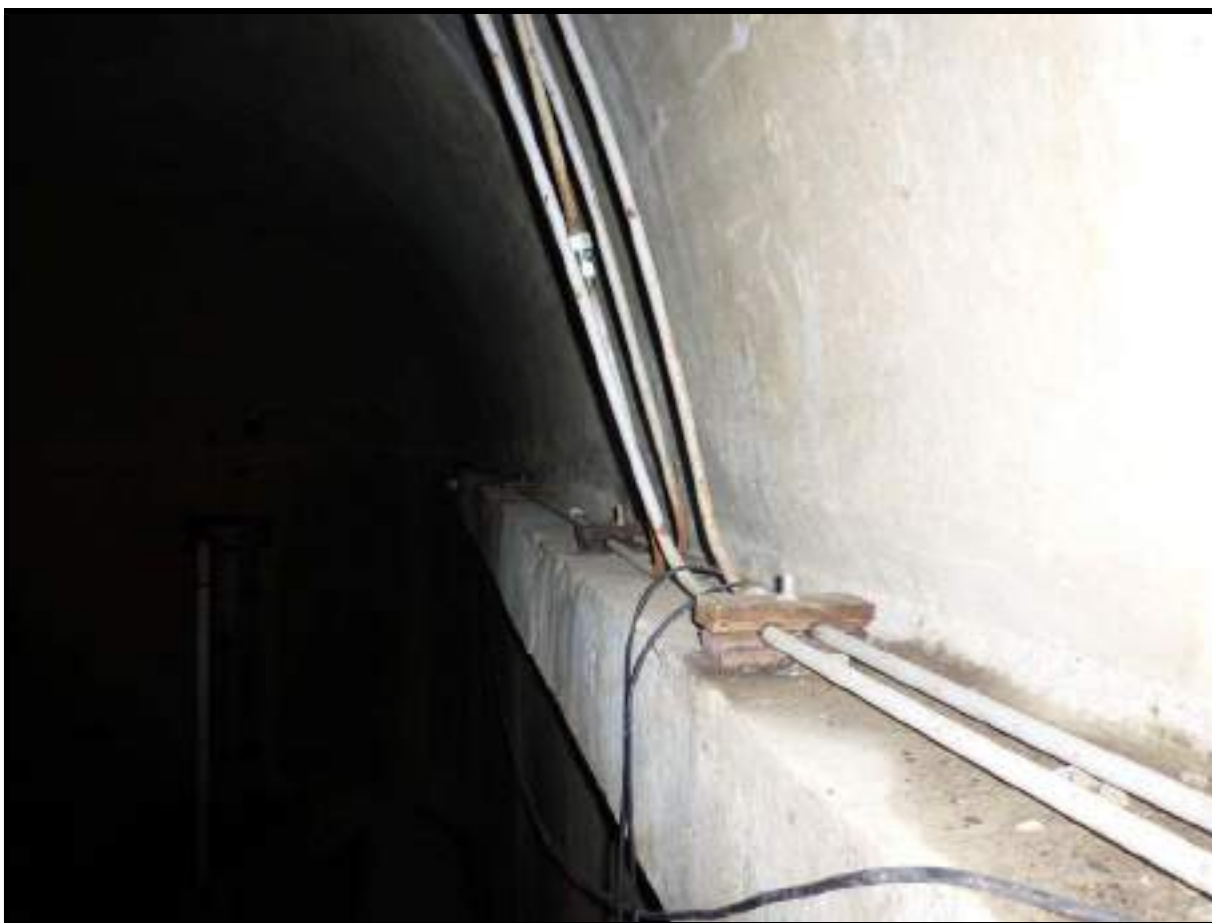
**Foto 73 – Condutos Metálicos de Óleo da Unidade Óleo-Hidráulica da Acionamento das Comportas em Bom Estado, com Necessidade Manutenção e Pintura.**

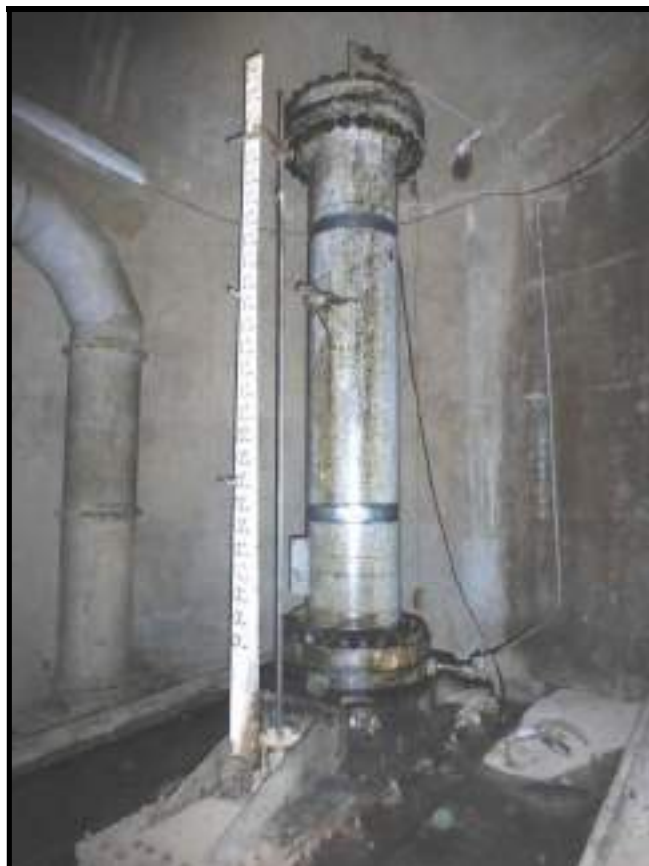
**Foto 74 – Servomotor de Acionamento da Comporta**

Os Servomotores de Acionamento das Comportas Deslizantes de Controle de Vazão encontram-se operantes uma vez que as comportas são operadas em casos de necessidade, com a utilização equipamentos móveis de acionamento óleo-hidráulico por empresas locais (Foto 74).

Contudo, devido ao longo período que os mesmos ficaram sem os cuidados de manutenção, recomenda-se a realização de serviços de pintura externa adequada, retirada do óleo interno, lavagem com líquidos adequados tipo “flushing” (para eliminar detritos internos e impurezas face ao uso de bomba externa e óleos duvidosos, em operação emergencial e esporádica) e, finalmente, após todo o sistema hidráulico a ser reinstalado e revisado adequadamente, realizara a troca de óleo com óleo hidráulico novo a ser recomendado.

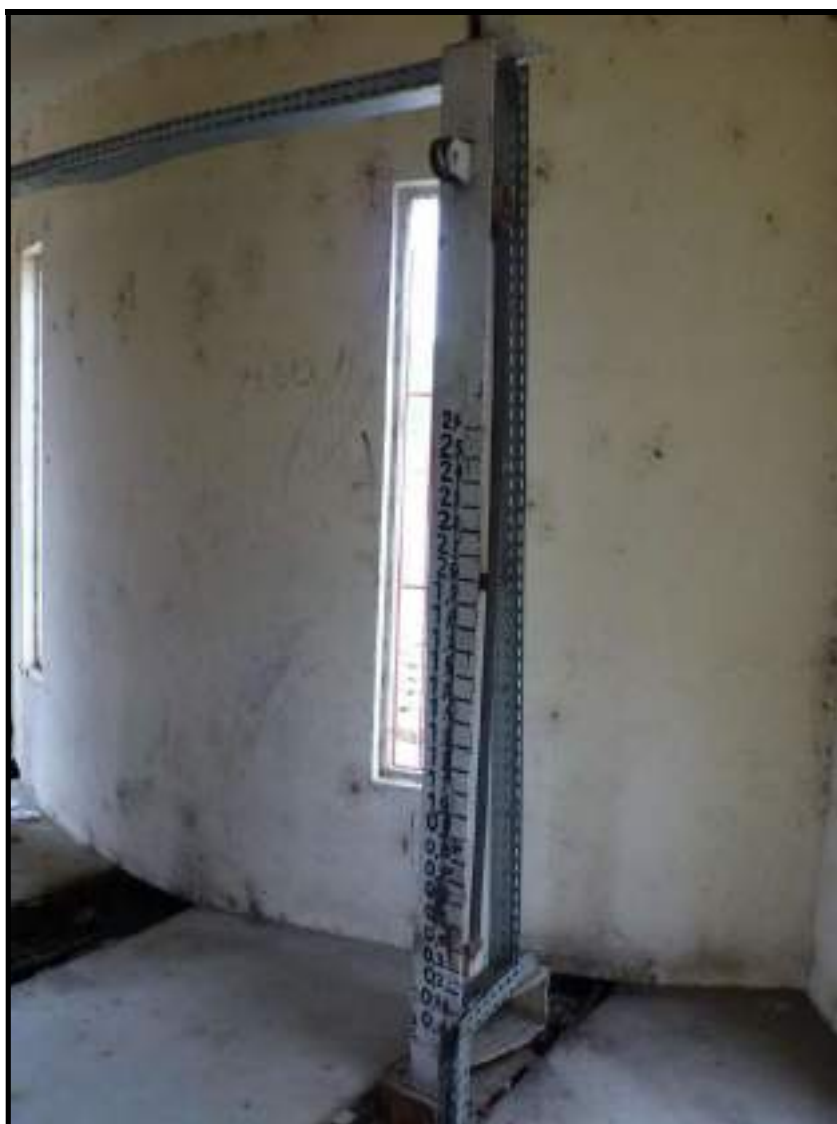
**Foto 78 – Régua de Medição da Abertura da Comporta situada na Casa de Comando das Comportas**

Os indicadores de posição das comportas instalados na casa de comando das comportas, que se situa na plataforma de operação das comportas, foram bastante depredados e danificados, restando somente a régua indicadora de aberturas das comportas, estando desaparecidos os cabos de aço, as roldanas etc., necessários para a sua operação. (Foto 78)

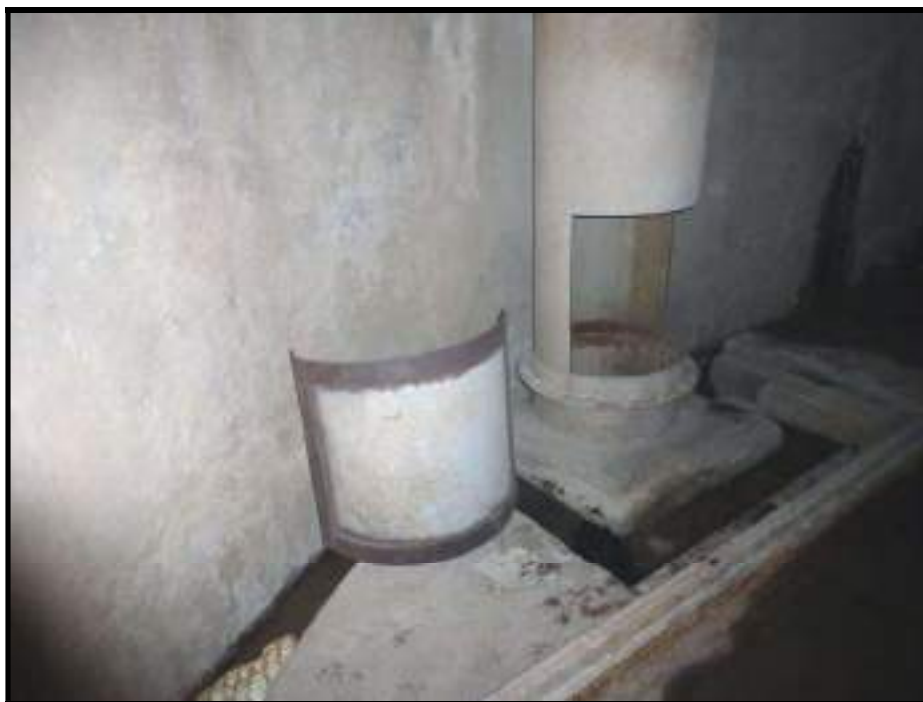
**Foto 82 – “Janela” do Duto de Aeração da Comporta Deslizante Esquerda**

Os Condutos de Aeração das Comportas Deslizantes de Controle de Vazão encontram-se operantes, porém com necessidade de serviços de recuperação e manutenção (Foto 82).

Considerando-se que o risco de inundação da galeria é muito baixo (somente por ocasião de cheias excepcionais no rio Hercílio), além disso, os equipamentos de acionamento e manutenção das comportas podem ser eventualmente inundados sem causar danos maiores aos mesmos, recomenda-se manter a janela de ventilação aberta, com fechamento manual da portinhola metálica, que deverá ser provida de dobradiças, vedações de borracha e travas de fechamento manual.

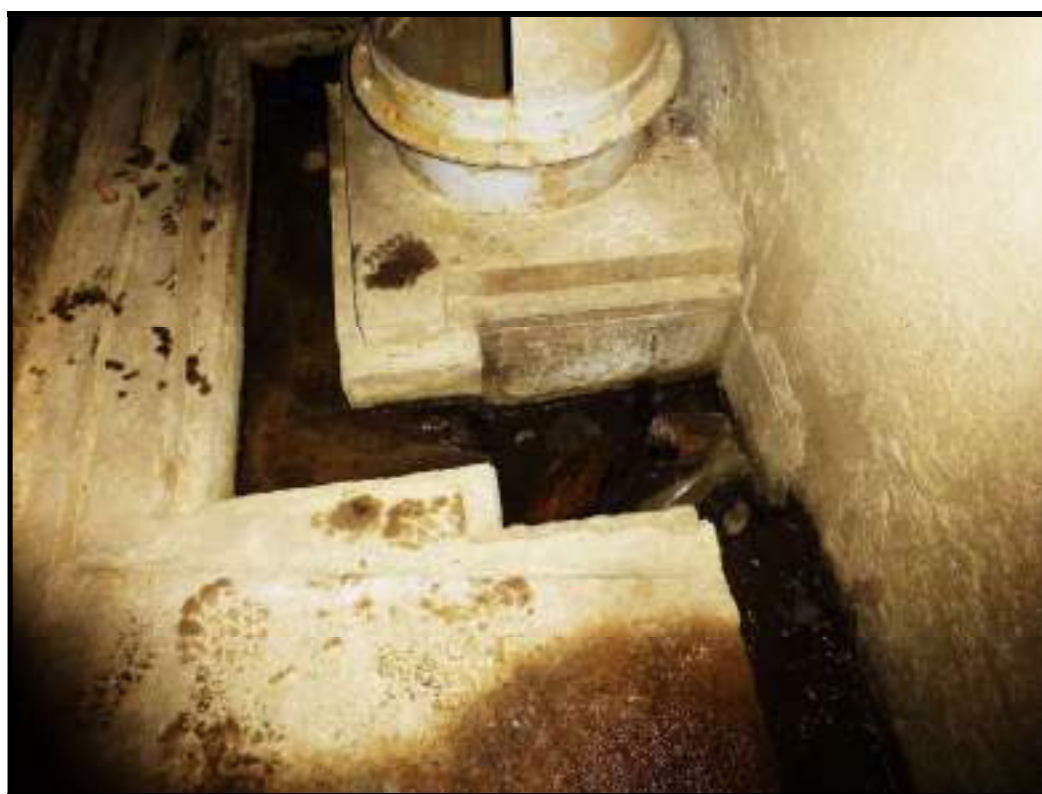
**Foto 85 – Canaleta e Orifício de Drenagem da Galeria das Comportas Deslizantes**

Os drenos da Galeria das Comportas Deslizantes de Controle de Vazão encontram-se operantes, porém com necessidade de serviços de recuperação e manutenção (Fotos 85 e 86).

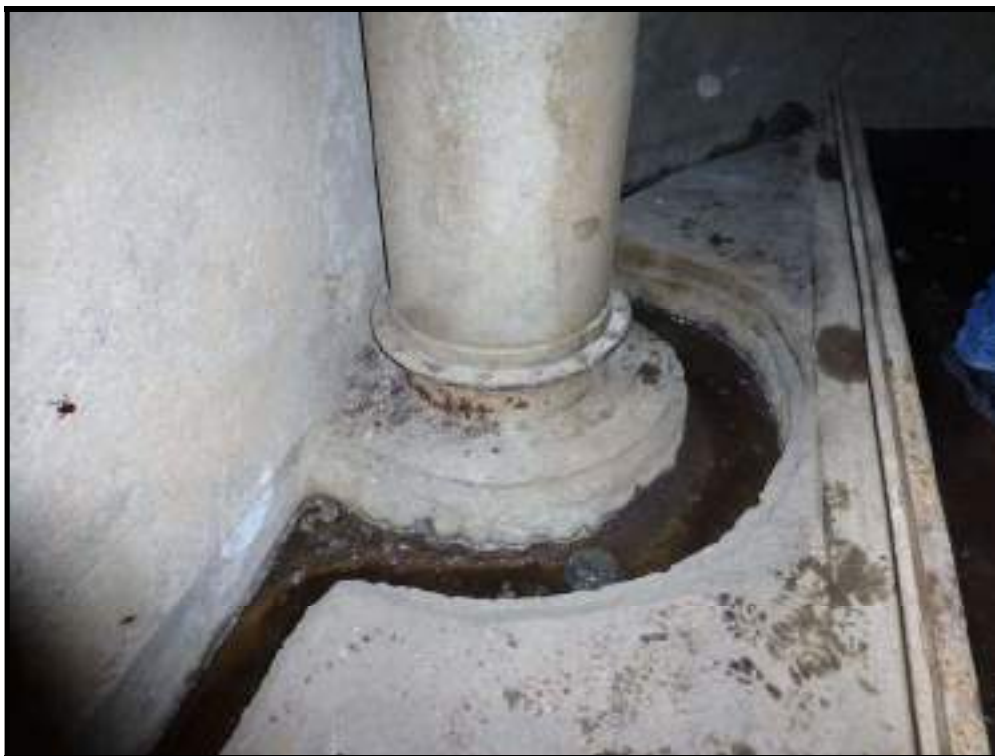
**Foto 86 – Canaleta de Drenagem da Galeria das Comportas Deslizantes**

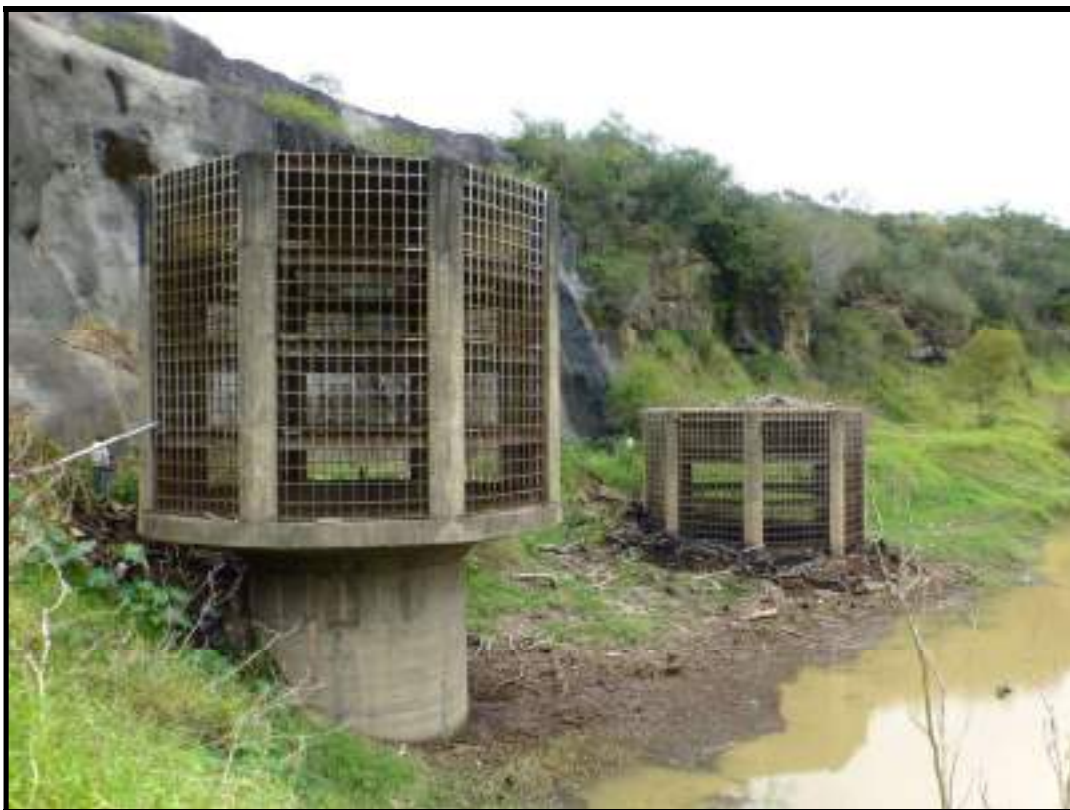
**Foto 87 – Estruturas de emboque dos túneis de descarga tipo tulipa dos túneis direito e esquerdo**

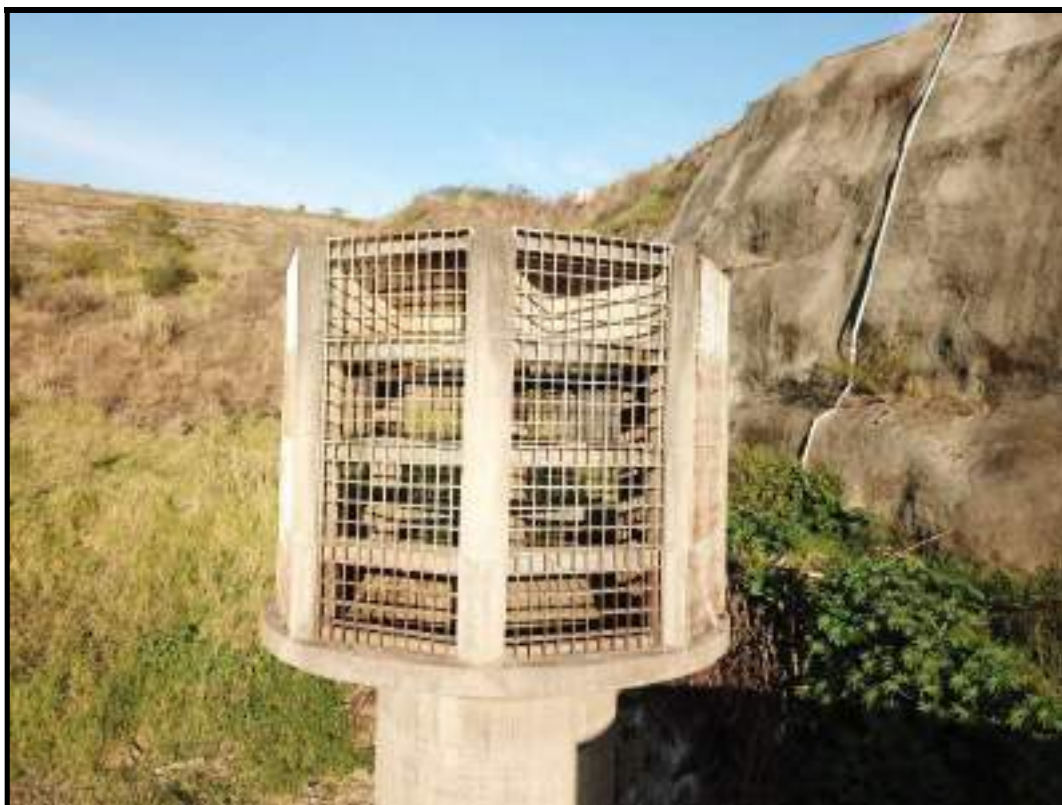
**Foto 88 – Estruturas de emboque tipo tulipa do túnel de descarga esquerdo**

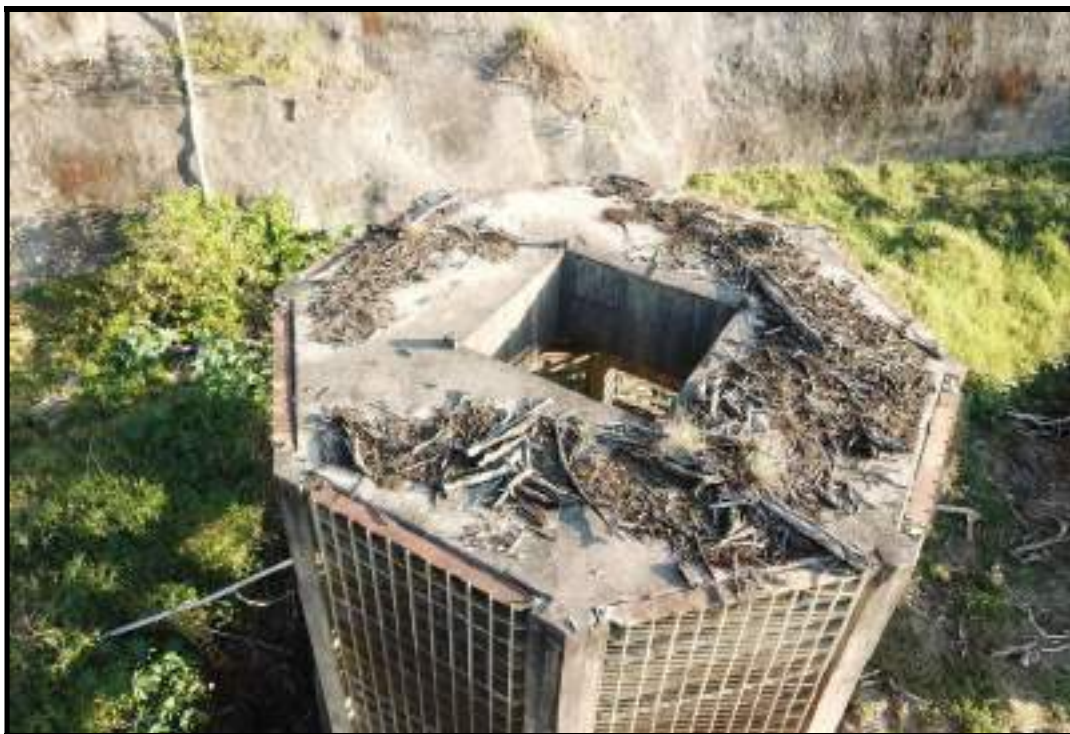
Durante a inspeção dos túneis de adução, realizada com a utilização de barco inflável, não foram constatados vestígios da grade no interior dos túneis, que é metálica e de grandes dimensões.

Segundo relatos colhidos por ocasião da realização dos trabalhos a inspeção, soube-se que a busca da grade “perdida”, realizada em ocasiões anteriores pela DCSC, incluindo o arraste de rede no interior dos túneis, indicou não existe qualquer grade no interior dos túneis de descarga e nem nos arredores da estrutura de emboque tipo tulipa, depreendendo-se que a grade não chegou a ser instalada na laje superior da estrutura. Observa-se não existe qualquer registro de tal ocorrência ou procedimento.

**Foto 89 – Ausência da Grade da Laje Superior da Estrutura de Emboque Tipo Tulipa do Túnel Interno de Descarga (Esquerdo)**
