**INSPEÇÃO DE SEGURANÇA, AVALIAÇÃO DOS EQUIPAMENTOS E  
ELABORAÇÃO DE PROJETOS PARA A RECUPERAÇÃO DE BARRAGEM**

**BARRAGEM NORTE  
MUNICÍPIO DE JOSÉ BOITEUX/SC**

**PRODUTO 3**

**AVALIAÇÃO DAS PATOLOGIAS DAS ESTRUTURAS,  
OBRAS CIVIS E EQUIPAMENTOS ELETROMECCÂNICOS DA  
BARRAGEM**

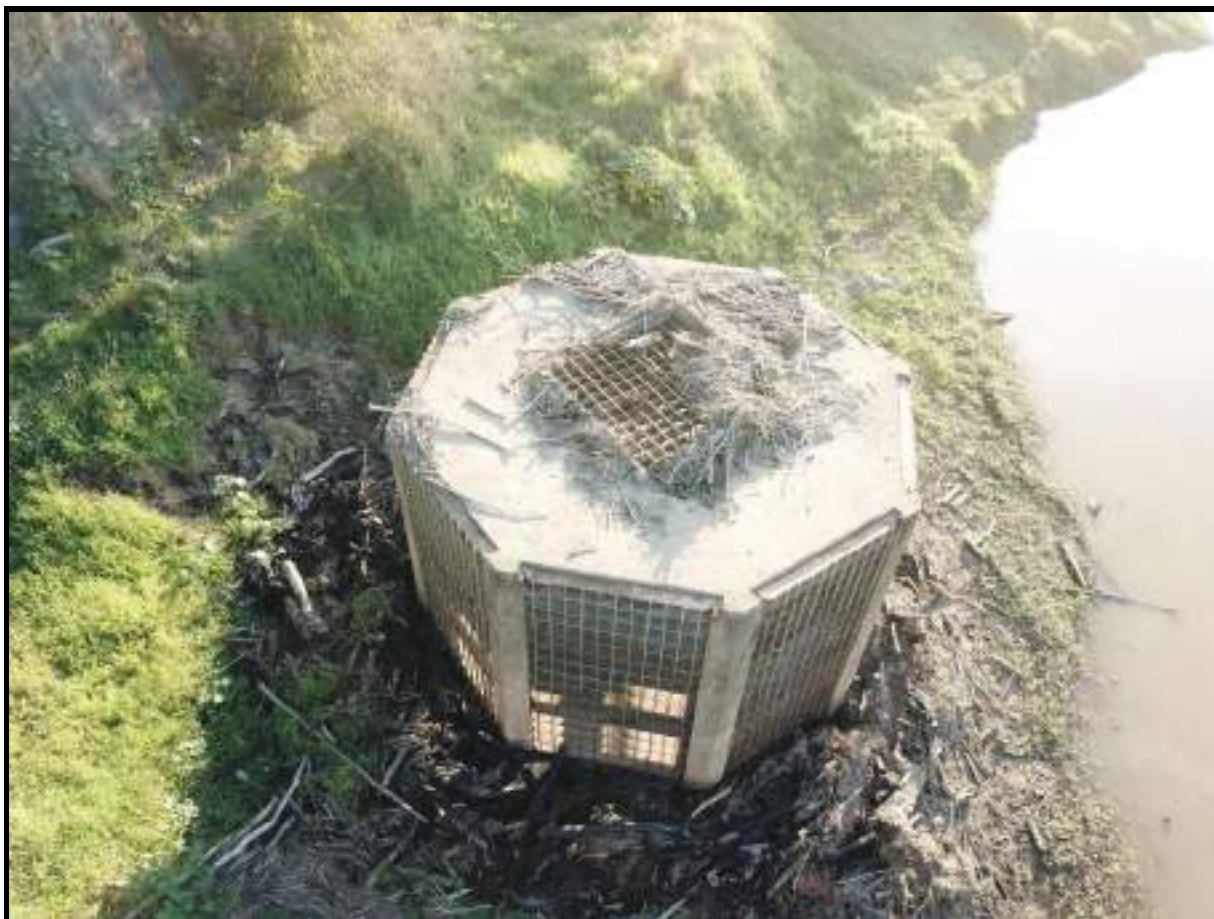
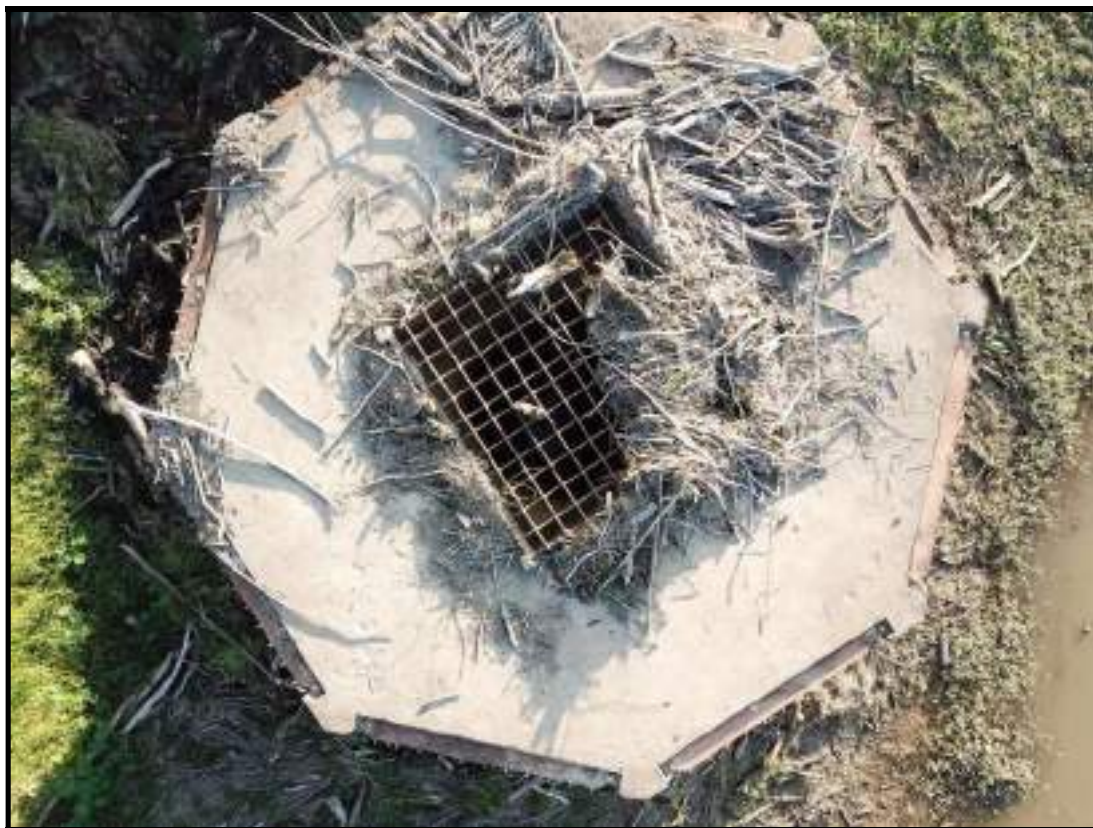
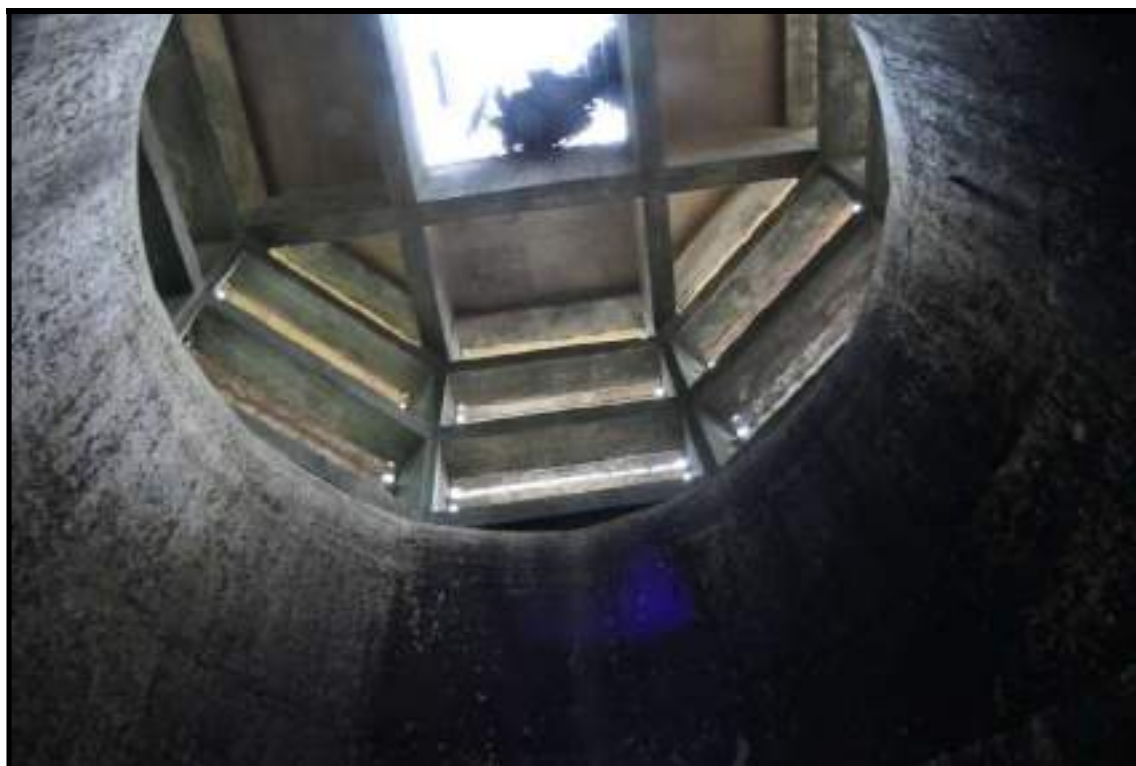
As grades de proteção contra a passagem de detritos pelas estruturas de emboque tipo tulipa dos túneis de descarga apresentam sinais de corrosão, com ferragens expostas das peças fixas em alguns pontos, recomendando-se a necessidade de se realizar as correções dessas anomalias.

**Foto 91 –Grade da Laje Superior da Estrutura de Emboque Tipo Tulipa do Túnel Externo de Descarga (Direito)**

**Foto 92 –Grade da Laje Superior da Estrutura de Emboque Tipo Tulipa do Túnel Externo de Descarga (Direito)**

**Foto 93 –Vista Inferior da Grade da Laje Superior da Estrutura de Emboque Tipo Tulipa do Túnel Externo de Descarga (Direito)**

As grades requerem a recuperação da proteção superficial das faces das grades, concomitantemente aos trabalhos de recuperação das anomalias no concreto, tal como mostrado nas Fotos apresentadas a seguir.

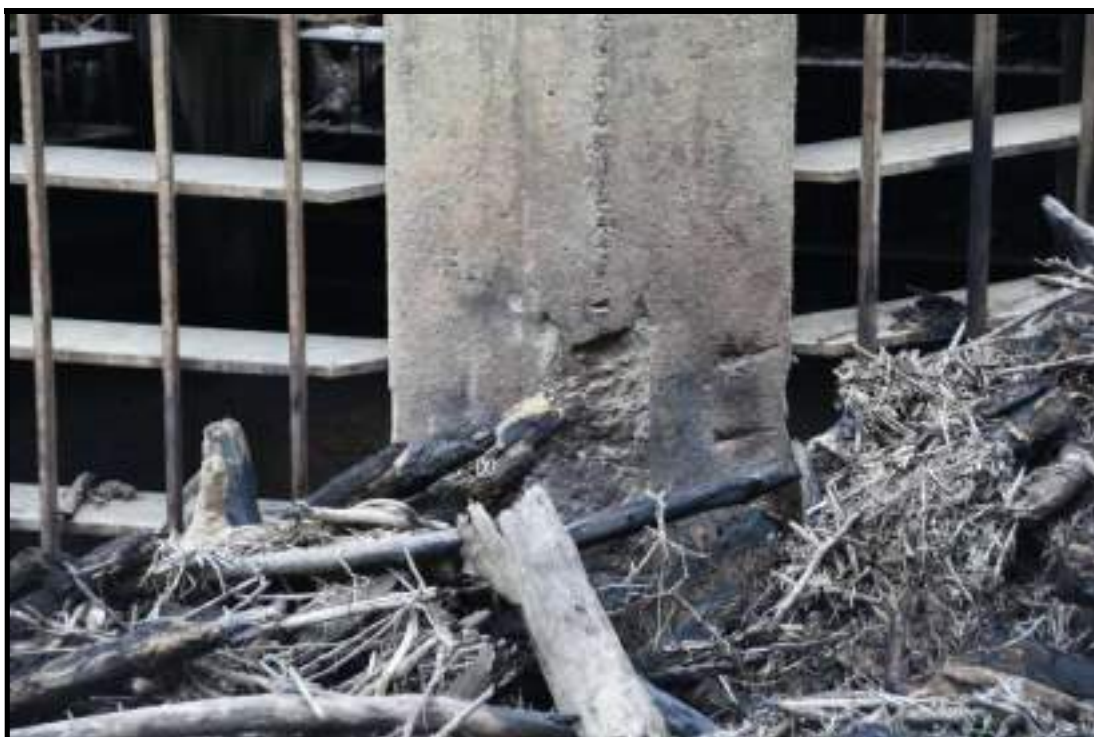
**Foto 97 – Tulipa direita (entrada do Túnel Externo) com sinais de queima do material lenhoso junto à estrutura.**

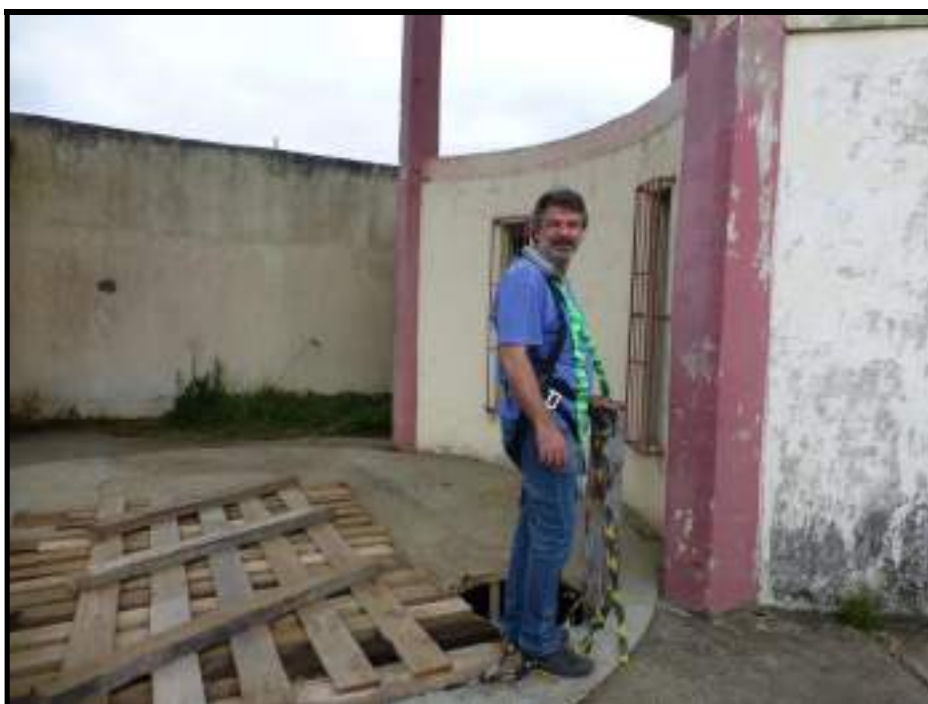
A tampa metálica da abertura de carga e descarga do poço de acesso às comportas deslizantes, instalada no meio da Tampa do Poço está desaparecida e, para segurança dessa área foi instalado, provisoriamente, uma proteção tipo grelha de vigas de madeira (Foto 98).

**Foto 98 – Fechamento Provisório da abertura de carga e descarga do Poço de Acesso à Galeria das Comportas.**

Há necessidade de instalar uma grade de piso nova, com dobradiças e acionamento manual.

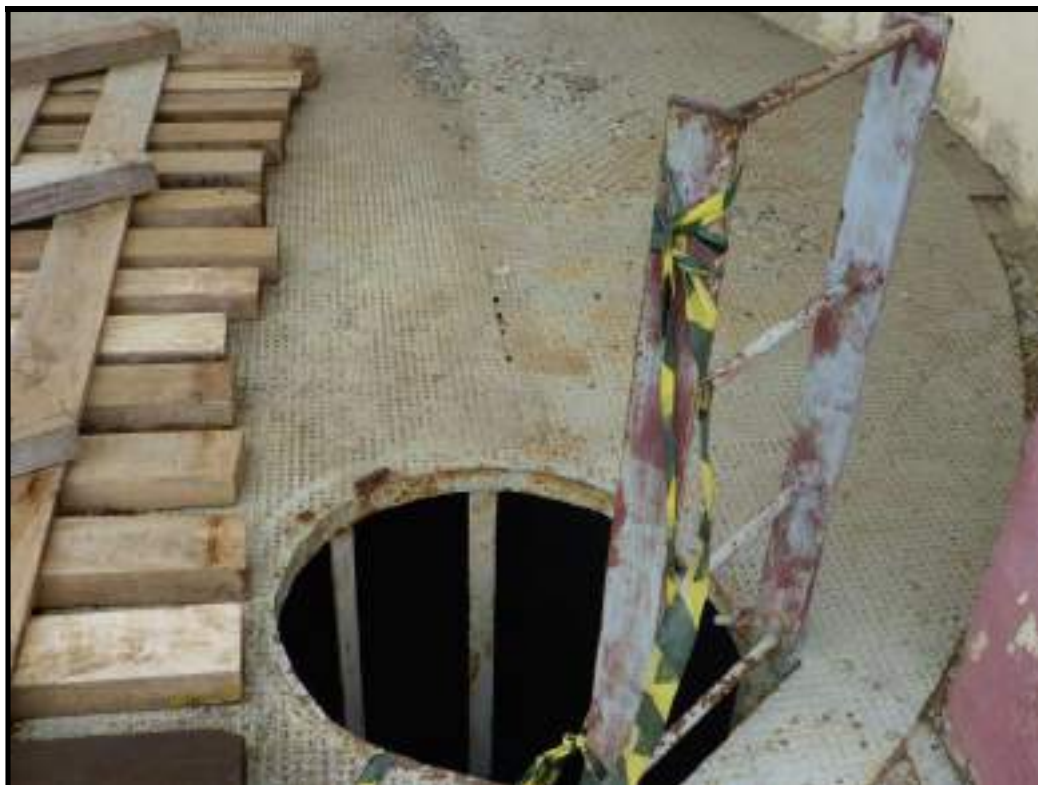
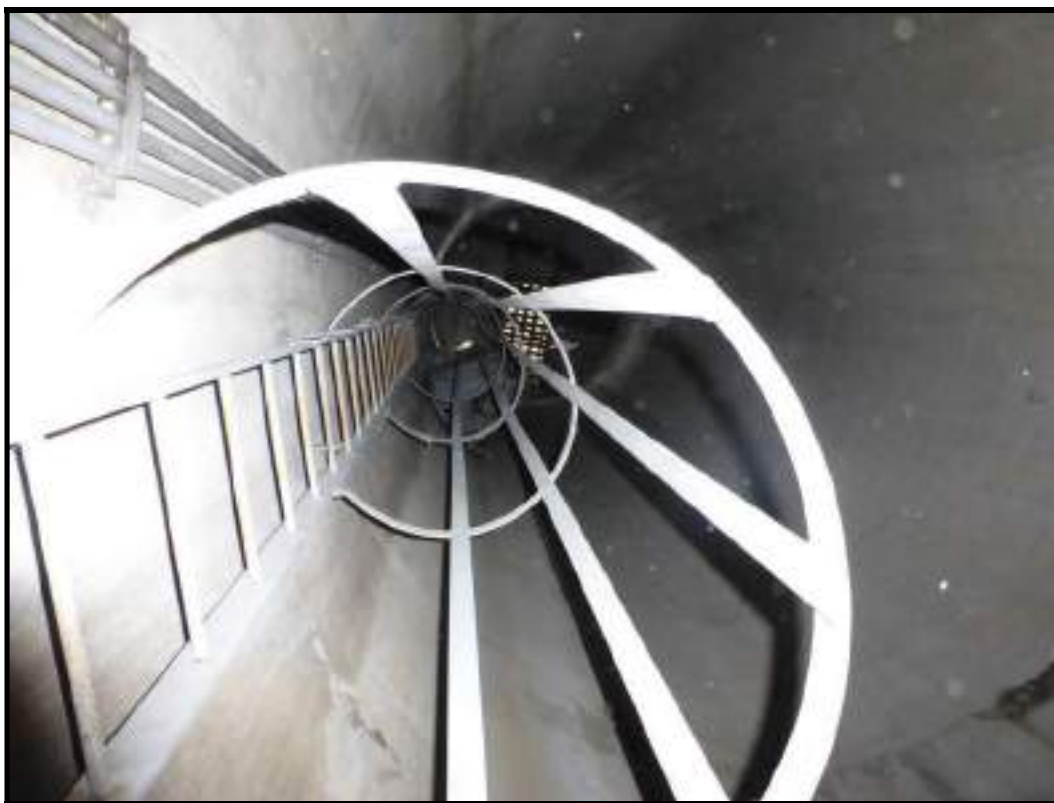
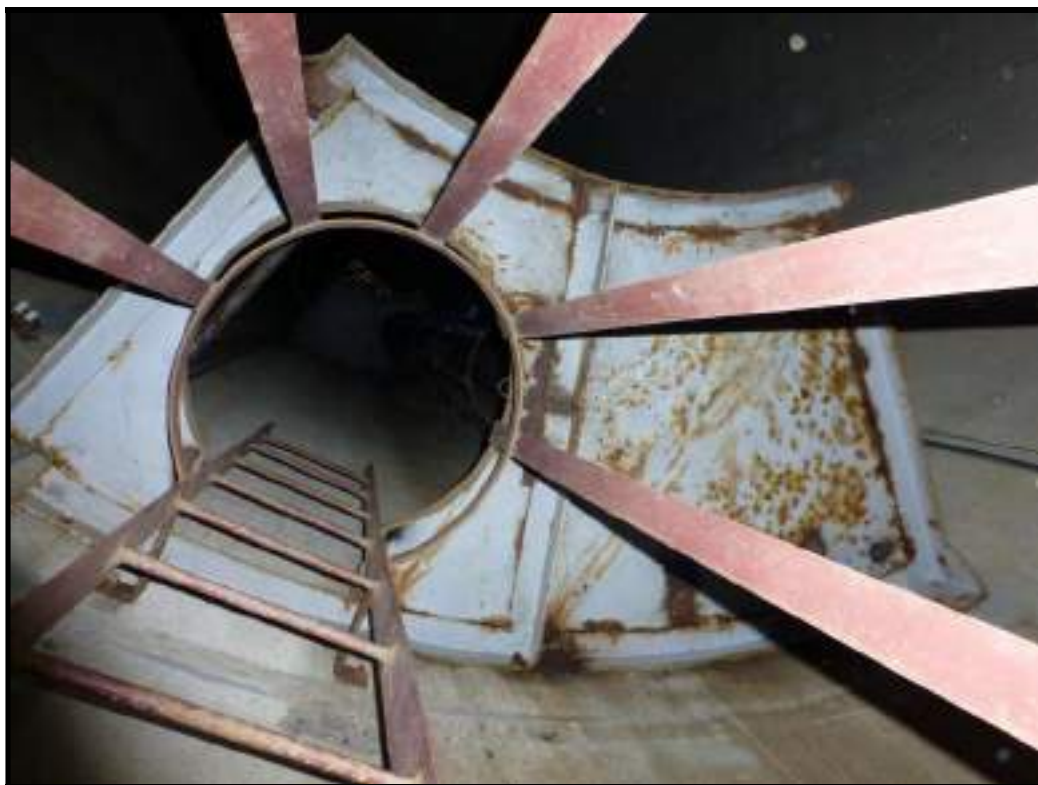
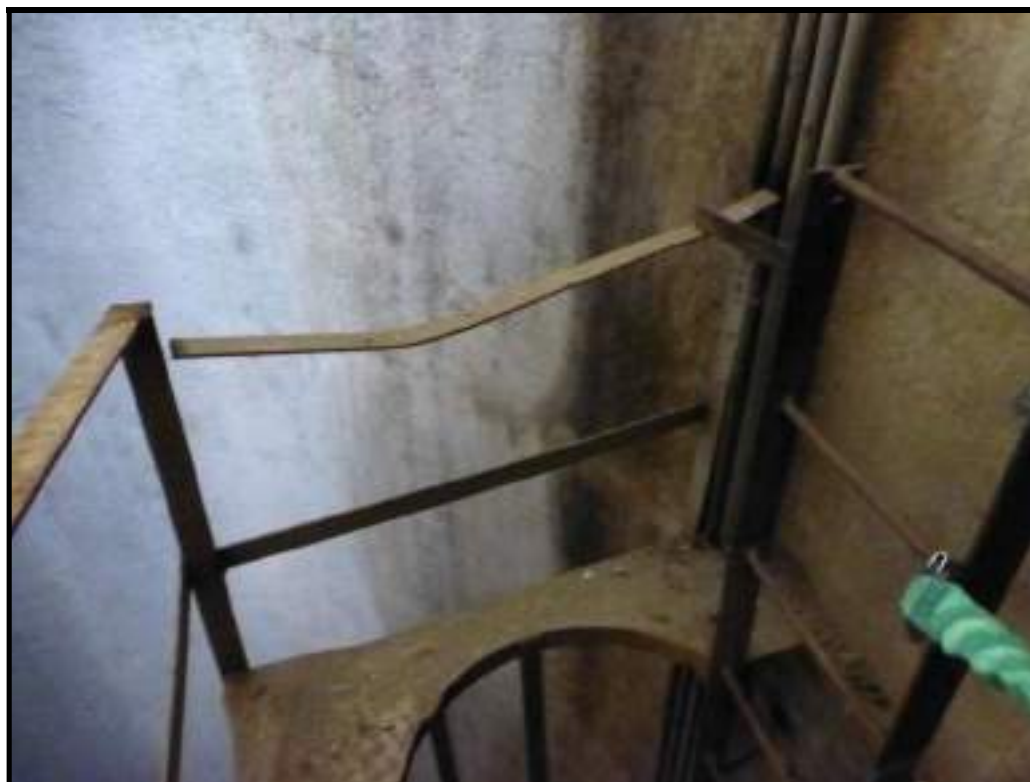
A Escada Tipo Marinheiro de Acesso à Galeria das Comportas, encontra-se em bom estado, sem indícios de problemas estruturais, decorrentes das ações depredação (Foto 100 a 105).

**Foto 100 – Boca de Acesso à Escada de Marinheiro do poço de acesso à Galeria das Comportas**

**Foto 101 – Escada Tipo Marinheiro do Poço de Acesso à Galeria das Comportas**

**Foto 102 – Escada Tipo Marinheiro e Patamar de Descanso do Poço de Acesso à Galeria das Comportas (vista de baixo para cima)**

**Foto 103 –Patamar de Descanso Depredado da Escada Tipo Marinheiro do Poço de Acesso à Galeria das Comportas (vista de baixo para cima)**

Entretanto, as peças danificadas ou deformadas face a depredações da escada de acesso ao poço deve ser trocadas, também devem ser revistas as suas ancoragens no concreto e finalmente todas as peças da escada devem ser pintadas adequadamente.

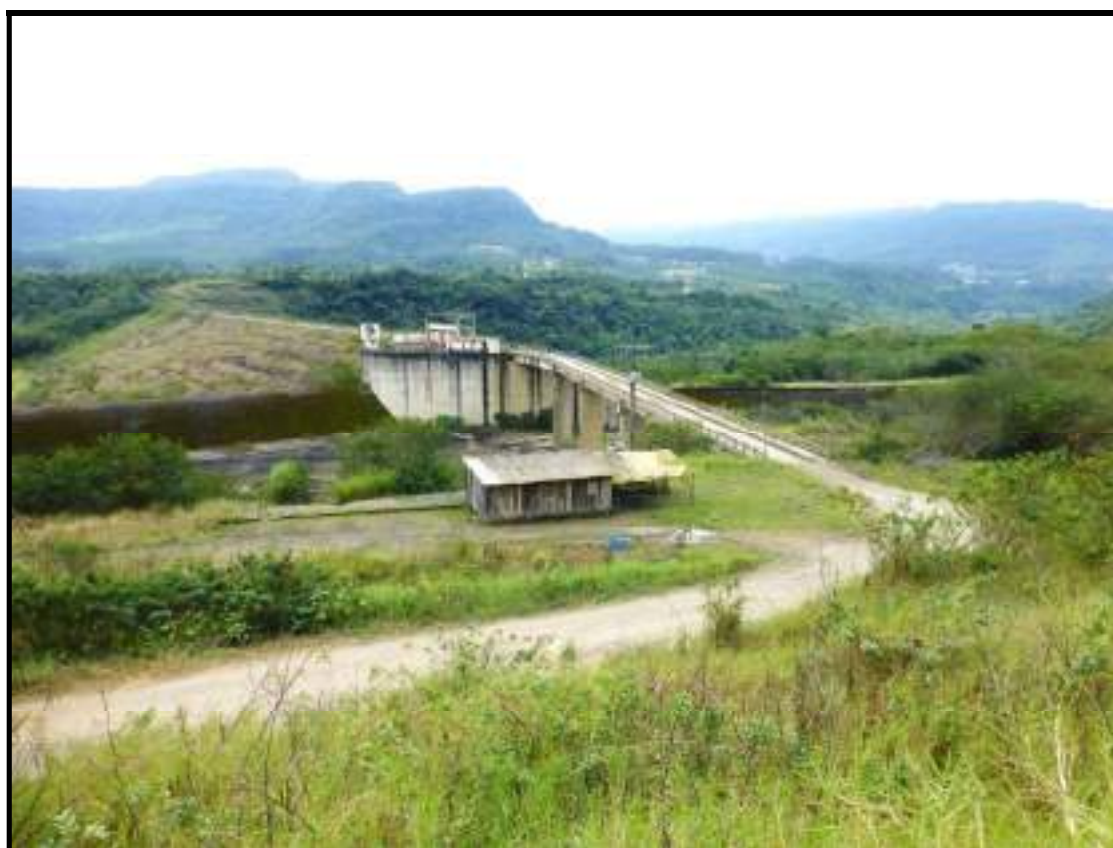
A Rede de Alimentação Elétrica da Plataforma de Operação das Comportas encontra-se desativado e inoperante devido a problemas de depredação total e roubo de todos os seus componentes, em especial os cabos elétricos (Foto 106).

**Foto 106 – Vista Geral da Barragem e Posto de Transformação/Medição de Energia Elétrica**

A Rede de Alimentação Elétrica da Plataforma de Operação das Comportas deverá ser totalmente refeita, a partir da rede de eletrificação rural existe da CELESC.

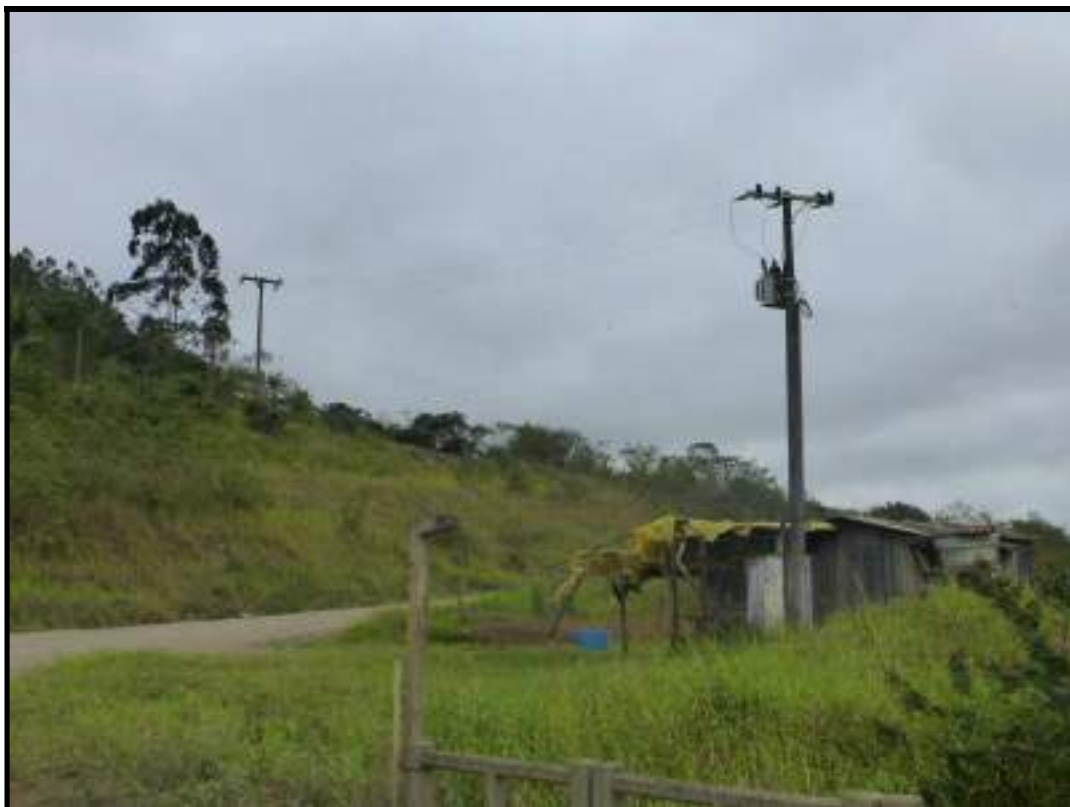
**Foto 107 – Linha de Alimentação Elétrica e Posto de Transformação/Medição de Energia Elétrica**

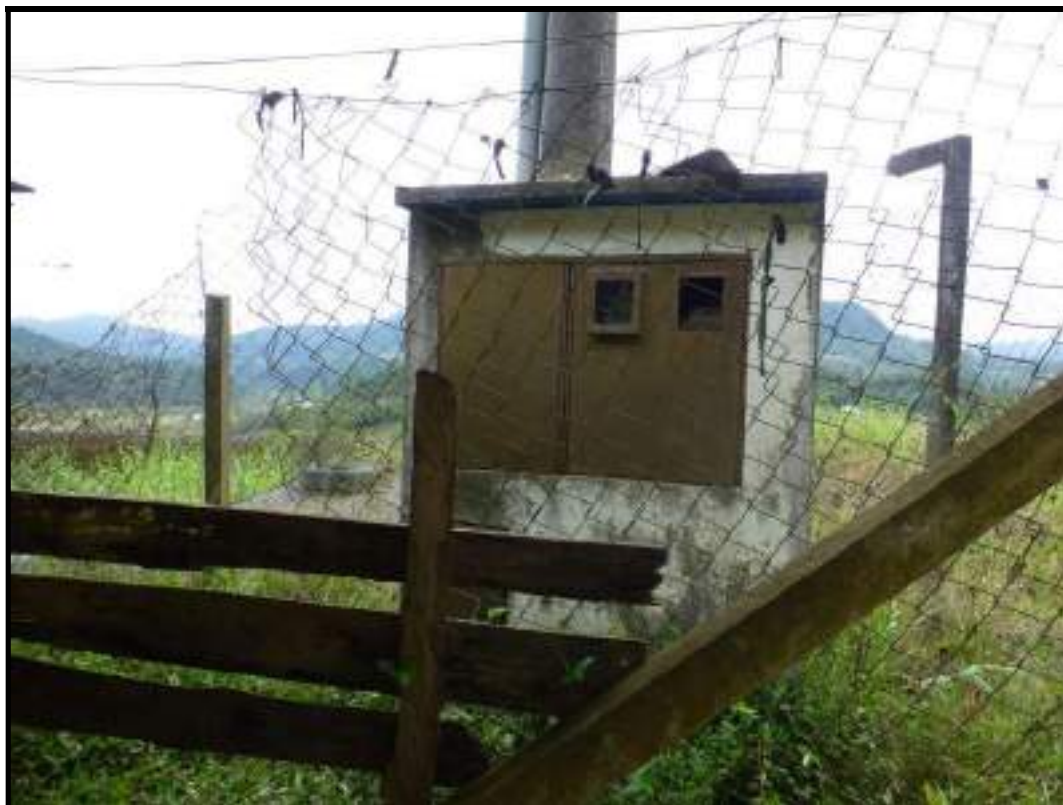
**Foto 108 – Posto de Medição, Proteção e Seccionamento do Sistema de Alimentação Elétrica**

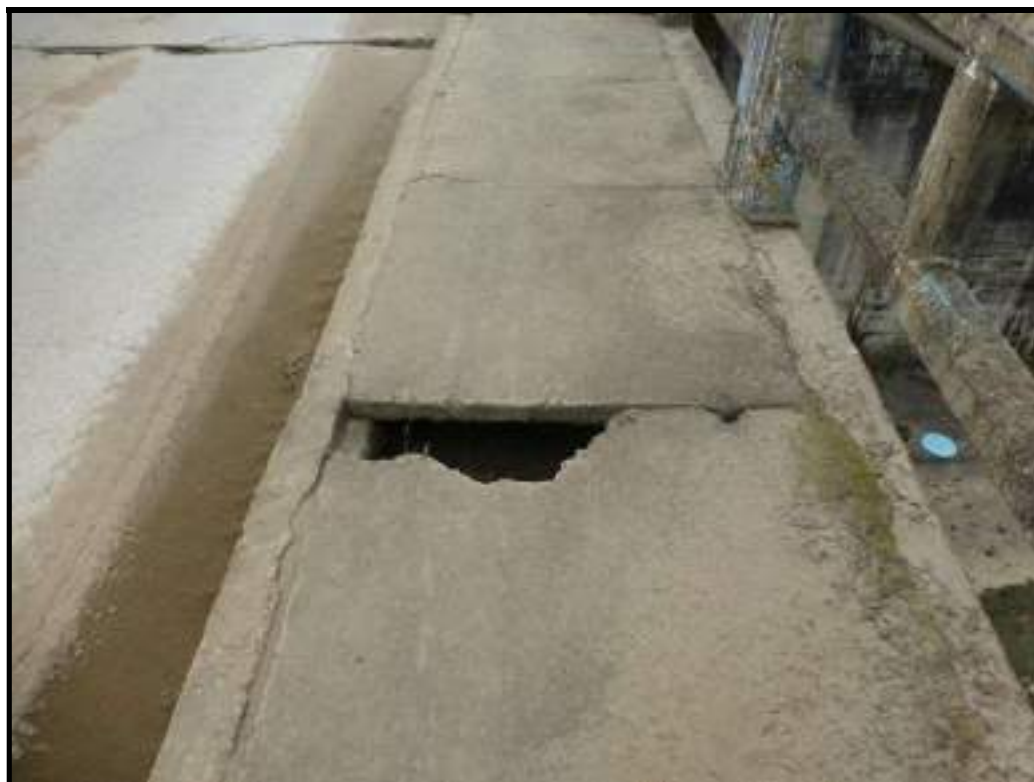
**Foto 109 – Canaleta de Cabos Elétricos sob a Passarela de Pedestres da Ponte sobre o Canal de Restituição do Vertedouro**

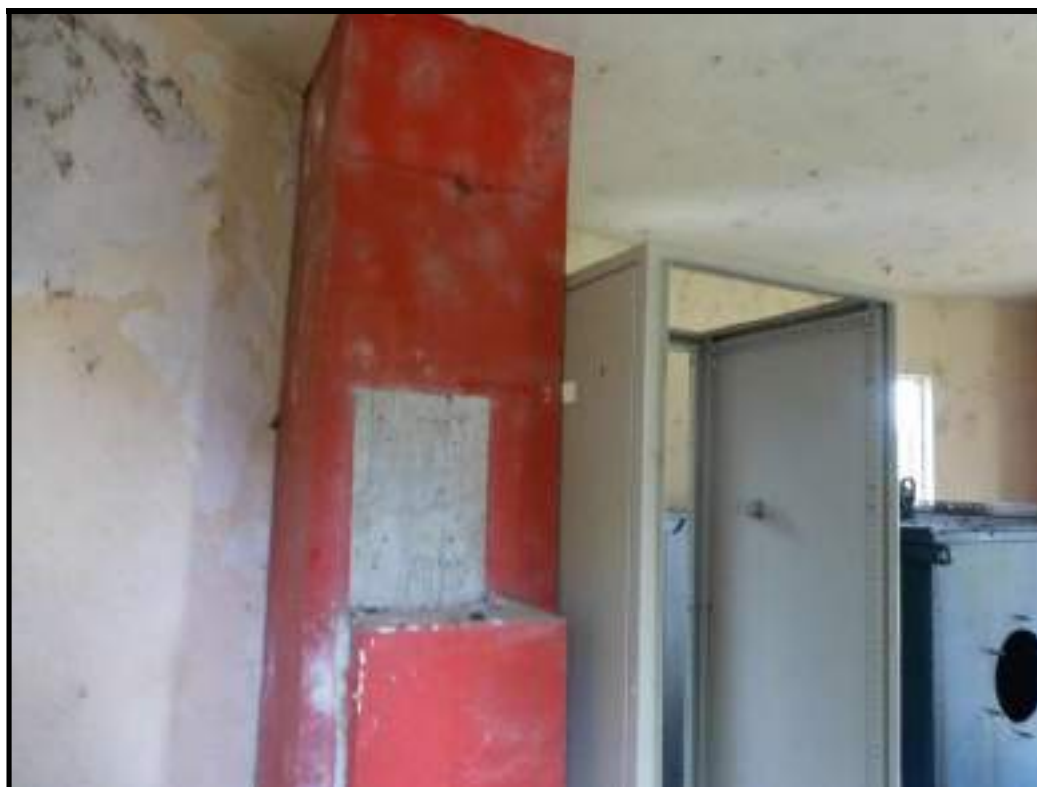
**Foto 110 – Resquício da Caixa de Seccionamento, Proteção e Distribuição de Energia Elétrica (Coluna Vermelha)**

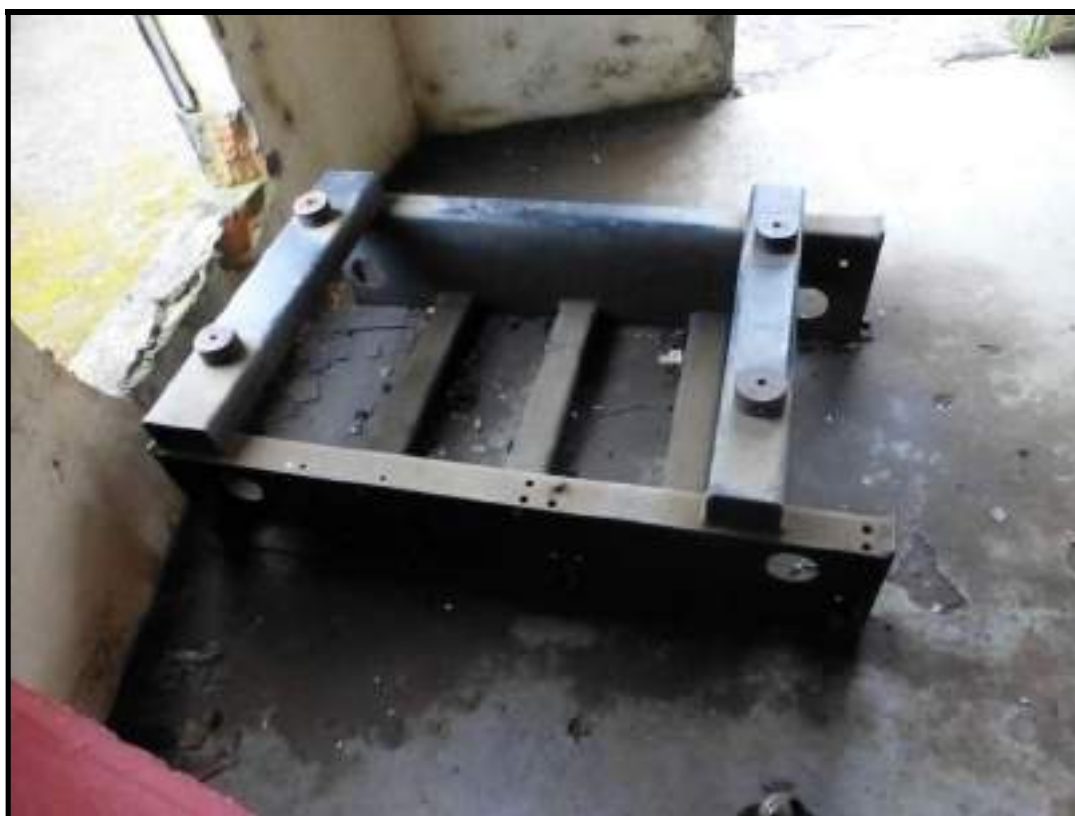
O Sistema de Alimentação Elétrica Emergencial da Plataforma de Operação das Comportas, constituído por um grupo gerador diesel-elétrico estacionário, situado na casa de comando das comportas, encontra-se inoperante, devido a problemas de depredação com roubo do conjunto gerador, restando somente do conjunto, base pouco útil (Foto 111).

**Foto 111 – “Skid” do Grupo Gerador Diesel-Elétrico do Sistema de Alimentação Emergencial de Energia Elétrica da Plataforma de Operação das Comportas.**

O Sistema de Alimentação Elétrica Emergencial da Plataforma de Operação das Comportas, constituído por um grupo gerador diesel-elétrico estacionário, deverá ser adquirido e reposto.

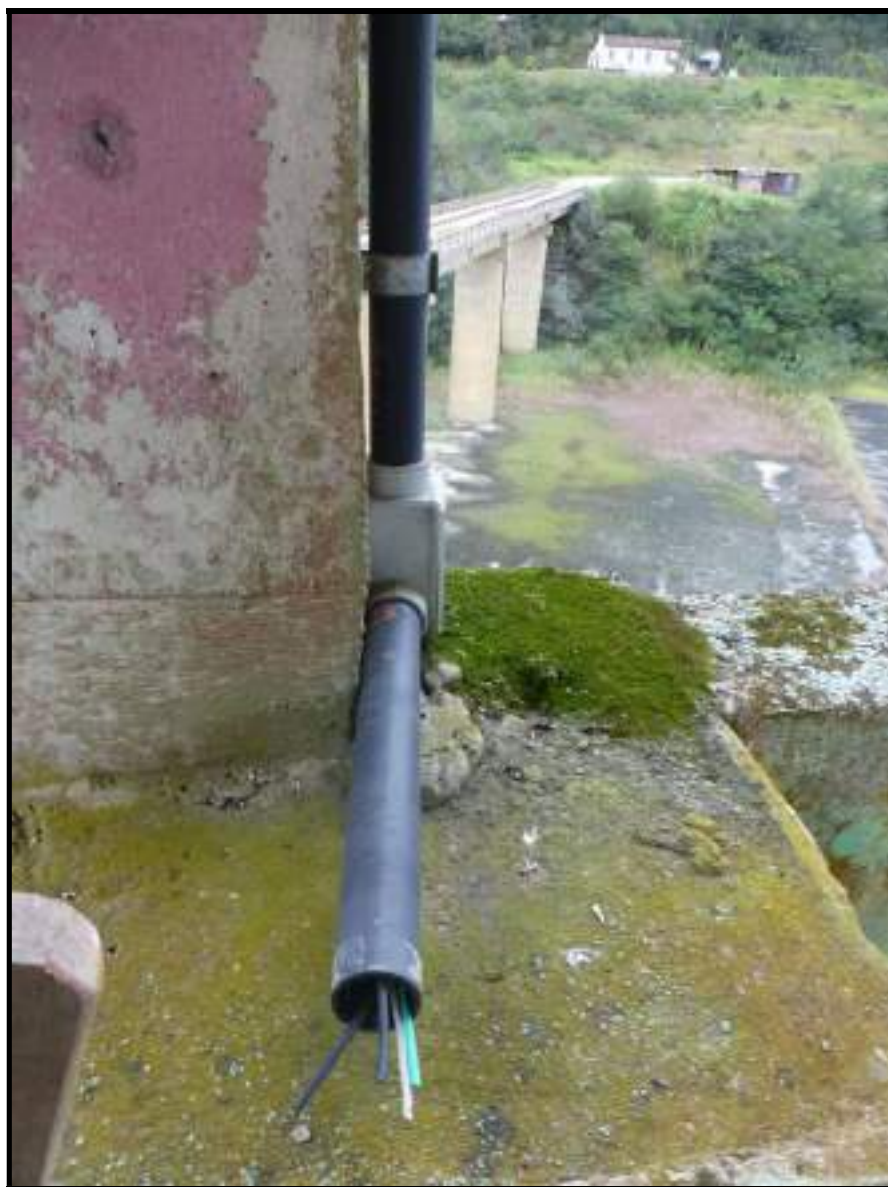
O sistema de distribuição e energia elétrica, incluindo todas as instalações elétricas, encontra-se totalmente depredado e roubado, em especial as fiações de cobre (Foto 112).

**Foto 112 – Resquício do Sistema de Iluminação da Estrutura da Ponte Rolante de Manutenção das Comportas**

O sistema de distribuição de energia elétrica da barragem, em especial da Plataforma de Operação das Comportas, deverá ser totalmente refeito, uma vez que o sistema existente foi roubado e depredado.
