**INSPEÇÃO DE SEGURANÇA, AVALIAÇÃO DOS EQUIPAMENTOS E  
ELABORAÇÃO DE PROJETOS PARA A RECUPERAÇÃO DE BARRAGEM**

**BARRAGEM NORTE  
MUNICÍPIO DE JOSÉ BOITEUX/SC**

**PONTE ROLANTE 70 kN DA PLATAFORMA DE  
OPERAÇÃO DAS COMPORTAS DESLIZANTES DOS  
TÚNEIS DE DESCARGA E SEUS ACESSÓRIOS  
ESPECIFICAÇÕES TÉCNICAS**

**DC923.RE.BN024-A  
OUT/21**

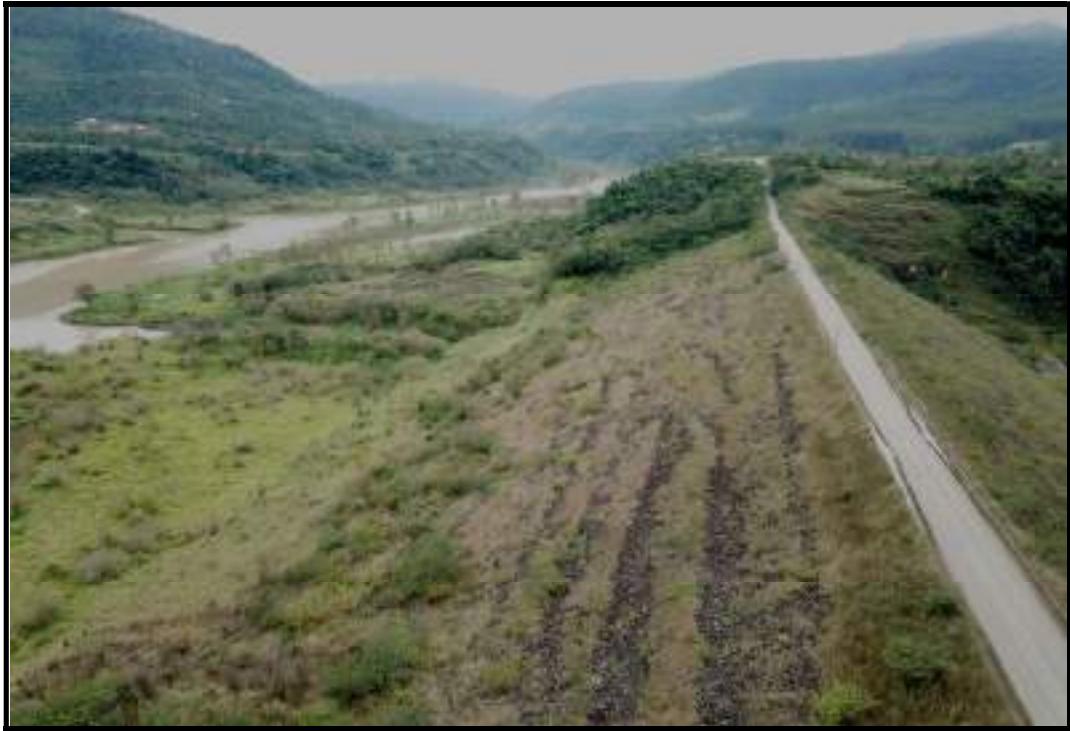
O talude de montante apresenta crescimento de vegetação na forma de capim excessivamente alto e arbustos, especialmente nas porções próximas a crista, ao pé e junto às ombreiras (Foto 1).

**Foto 1 - Vista Geral do Talude de Montante com Vegetações Arbustiva e Gramínea**

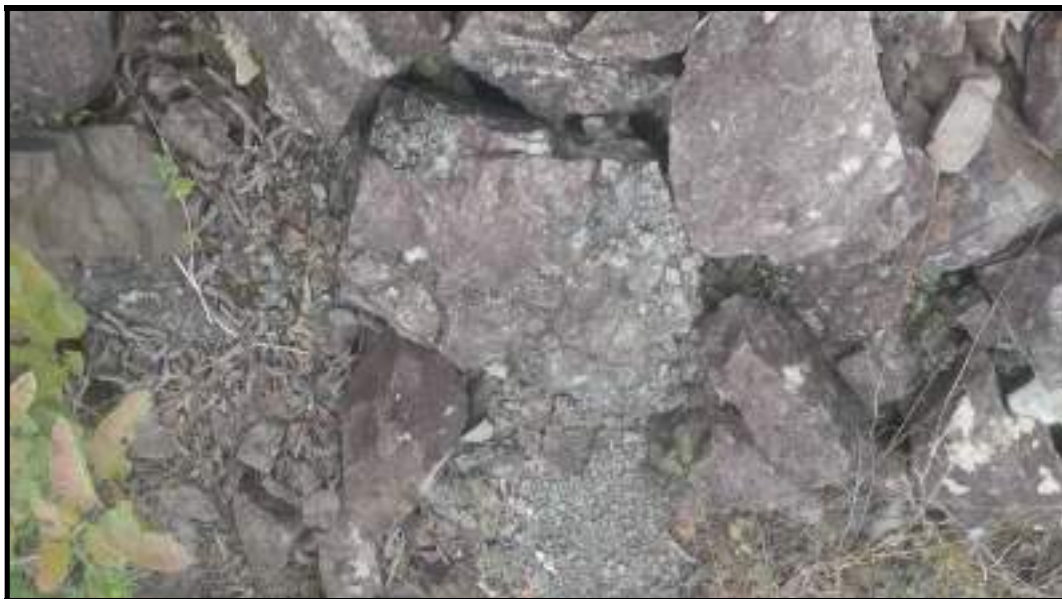
O enrocamento da barragem é constituído de arenito, que apresenta alguns blocos desagregados devido ao intemperismo físico (efeito térmico), que vem afetando os blocos em uma proporção ainda pequena em relação ao volume total, favorecendo o crescimento de vegetação (Foto 2).

**Foto 2 – Bloco de Arenito do Enrocamento com Evidências de Desagregação por Intemperismo Físico**

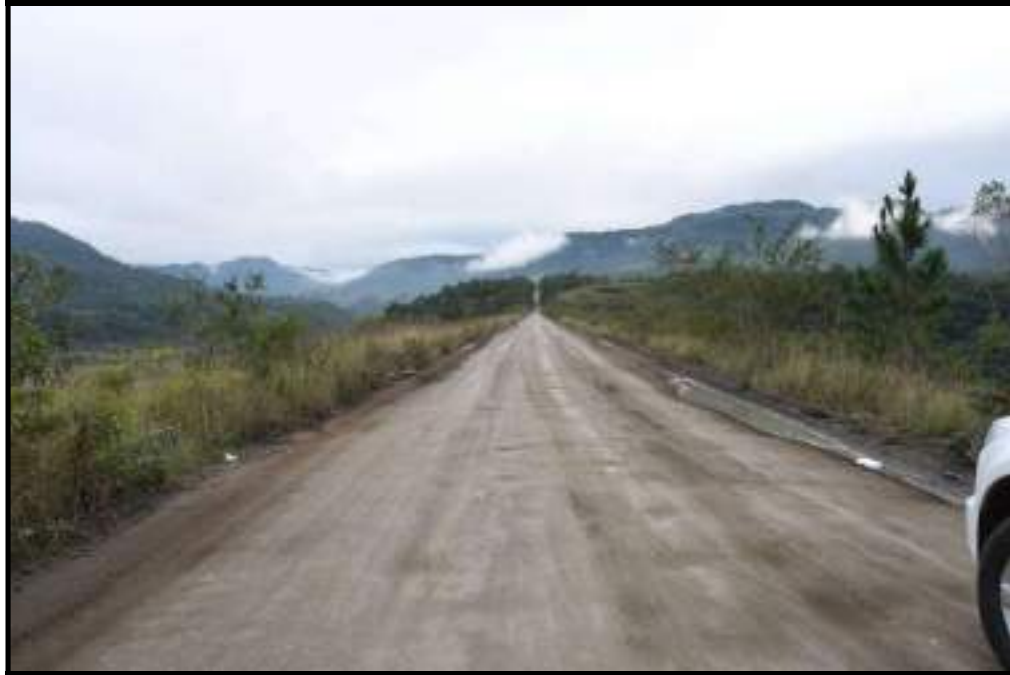
A crista da barragem, que não tem revestimento impermeável, não mostra indícios de deformação ou movimentação perceptíveis, porém a deficiência do revestimento primário e a ausência de serviços de manutenção propicia o aparecimento de pequenas cavidades ou buracos devido ao trânsito de veículos. O sistema de drenagem da crista, na forma de pequenas aberturas ou passagens de água através do meio fio, existentes a cada 20 metros, aproximadamente, encontram-se assoreados ou entupidos, gerando pontos de empoçamento ou de acúmulo de água (Foto 3).

**Foto 3 - Vista Geral da Crista com Presença de Depressões e Problemas de Drenagem**

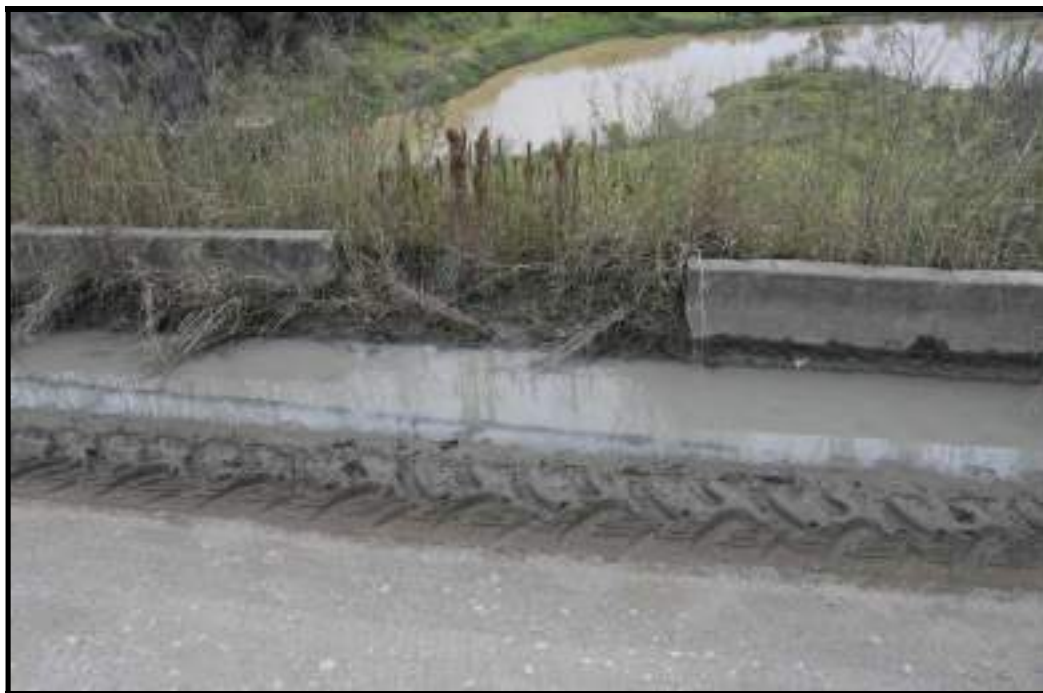
Devido a esta deficiência no sistema de drenagem superficial da crista da barragem, constatou-se que alguns blocos do meio fio foram removidos ou deslocados a fim de atenuar os problemas de empoçamento de água (Foto 4).

**Foto 4 - Blocos do Meio Fio Removidos para Permitir a Drenagem da Crista**

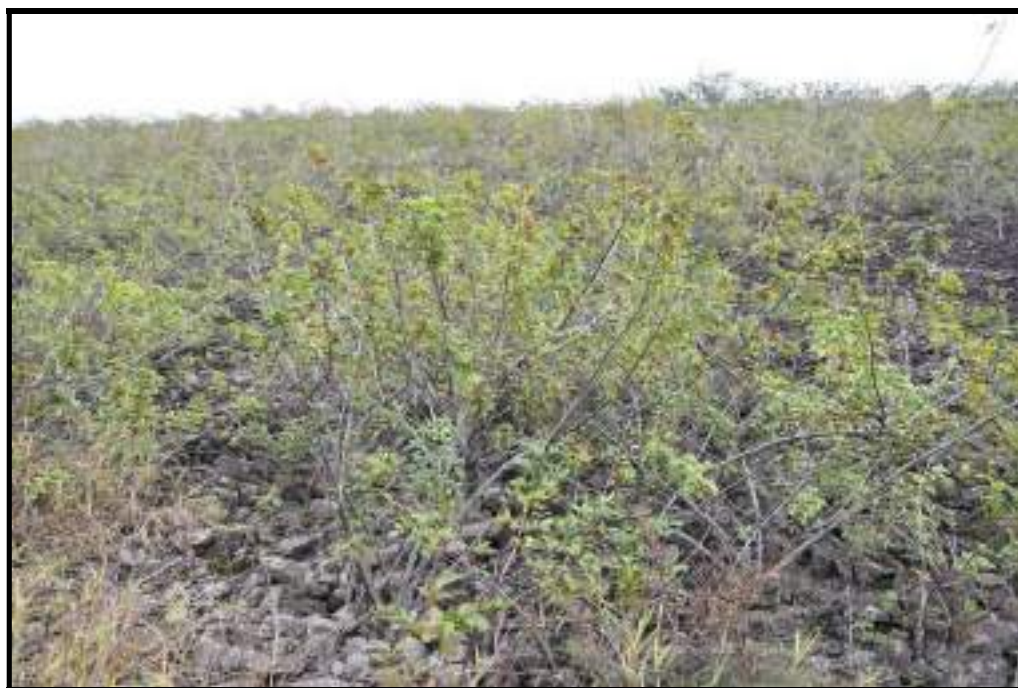
Os taludes de montante e de jusante da barragem encontram-se fortemente tomados pela vegetação arbustiva, notando-se a presença de blocos de enrocamento desagregados (foto 5).

**Foto 5- Vista Geral do Talude de Jusante com Grande Quantidade de Vegetação Arbustiva**

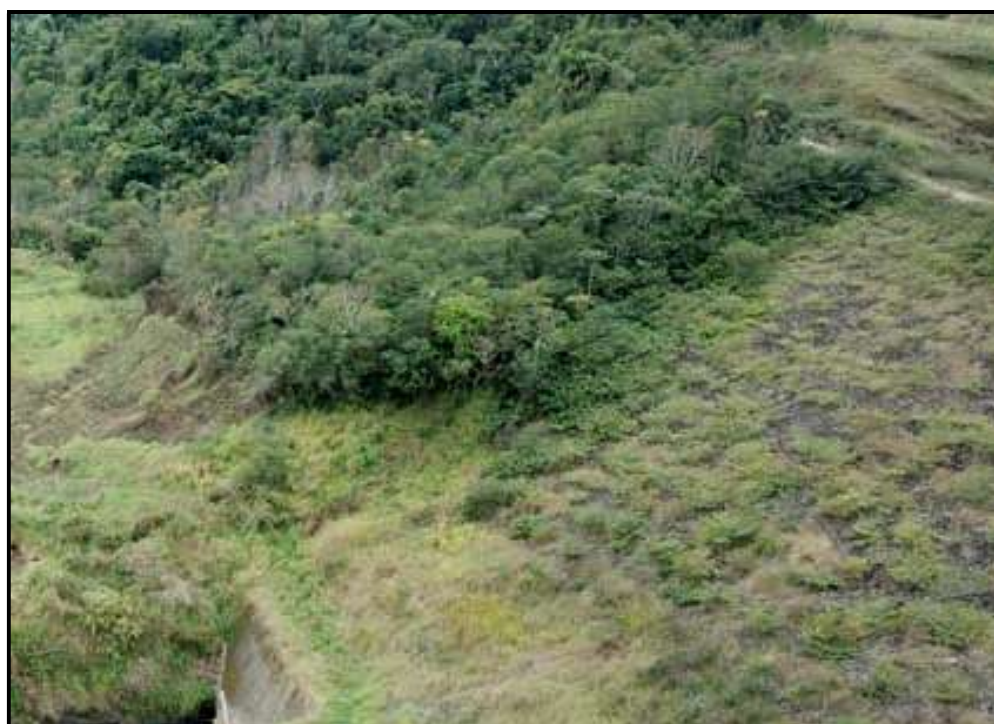
A ombreira esquerda, tanto a jusante como a montante, apresenta vegetação de grande porte, denotando ausência de serviços de manutenção, que dificulta a realização de serviços de inspeção e constatação de eventuais anomalias (Fotos 6 e 7)

**Foto 6 – Montante da Ombreira Esquerda com Presença de Vegetação Exuberante**

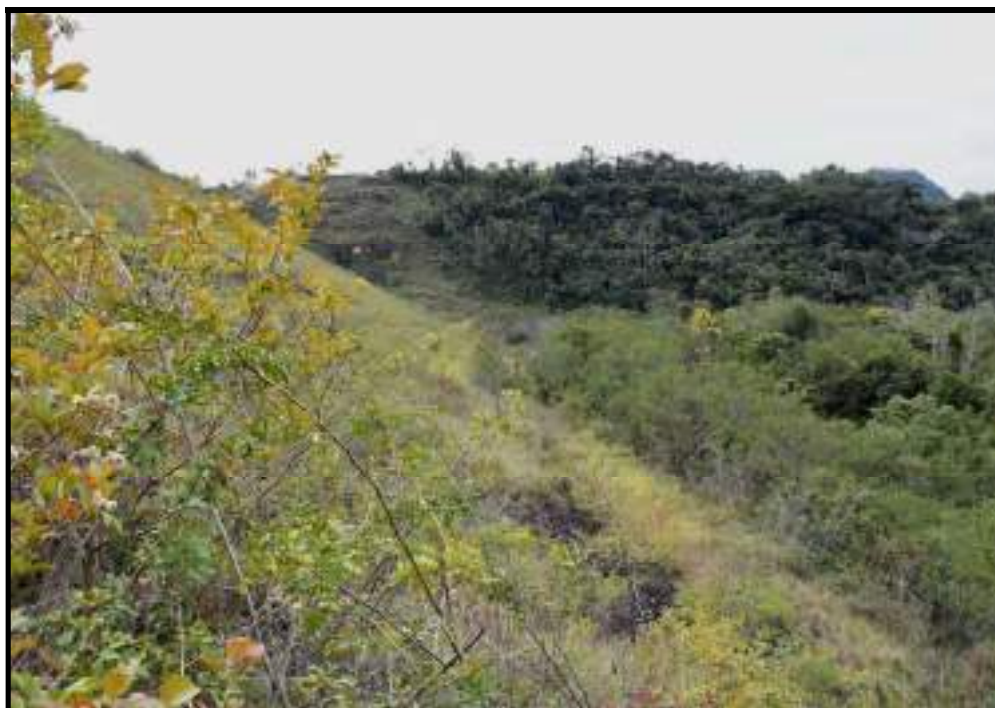
**Foto 7 – Talude de Jusante junto à Ombreira Esquerda com a Presença de Vegetação Exuberante**

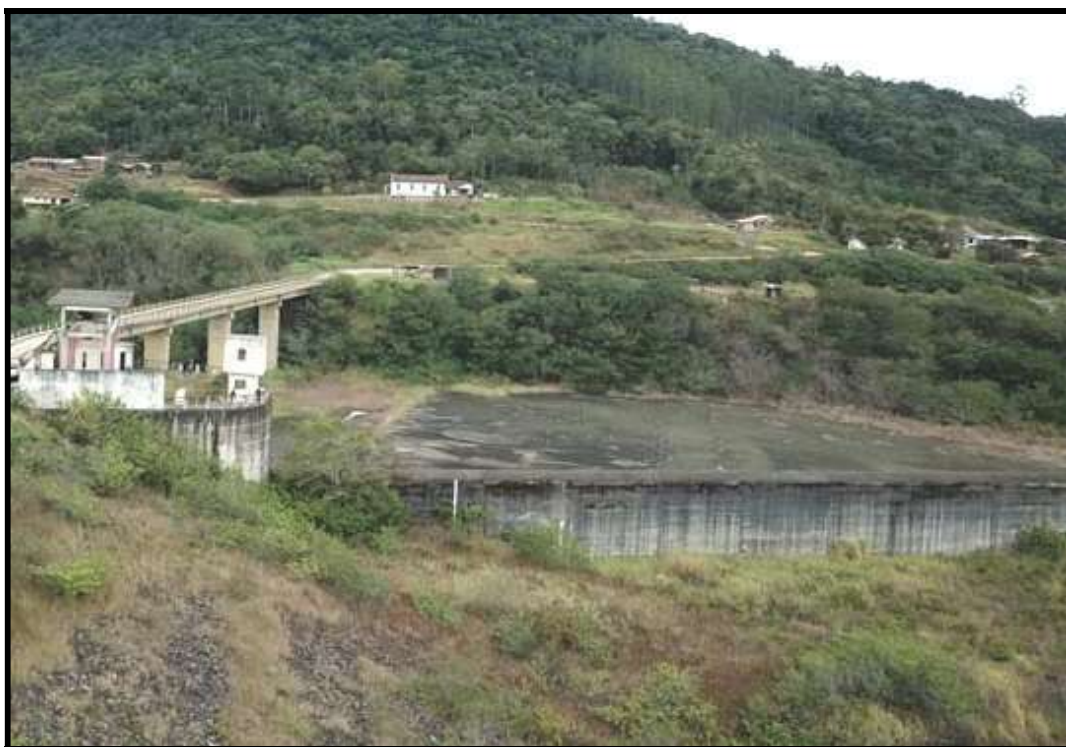
O fechamento da barragem na ombreira direita é feito em terreno natural nas porções mais baixas, com encosto no muro lateral do vertedouro (a jusante) e no muro da estrutura de controle das comportas (a montante). Observa-se em ambos os casos a presença de vegetação arbustiva e até mesmo de árvores de pequeno porte, as quais devem ser suprimidas (Fotos 8).

**Foto 8 – Montante da Ombreira Esquerda, com a Porção Inferior em Terreno Natural, com Presença de Árvores e Arbustos**

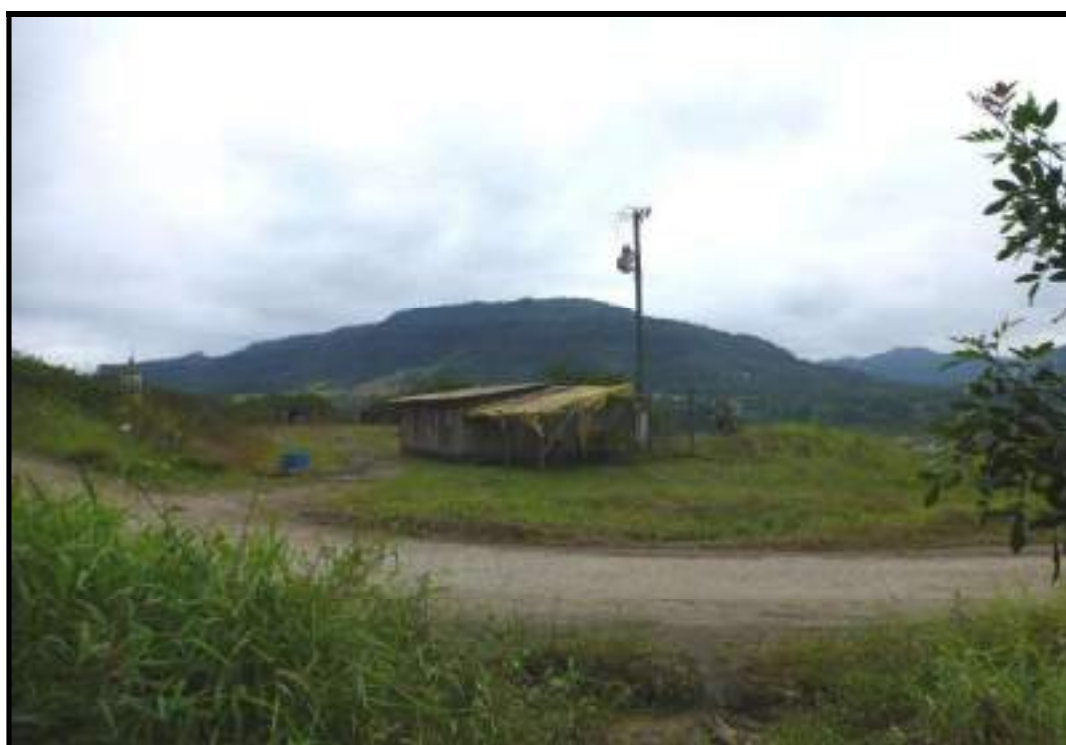
Observa-se adicionalmente na ombreira direita, junto do talude de escavação da margem direita do canal de restituição do vertedouro livre, a presença de construção irregular (Foto 9).

**Foto 9 - Construção Irregular na Ombreira Direita, junto à Ponte sobre o Canal do Vertedouro**

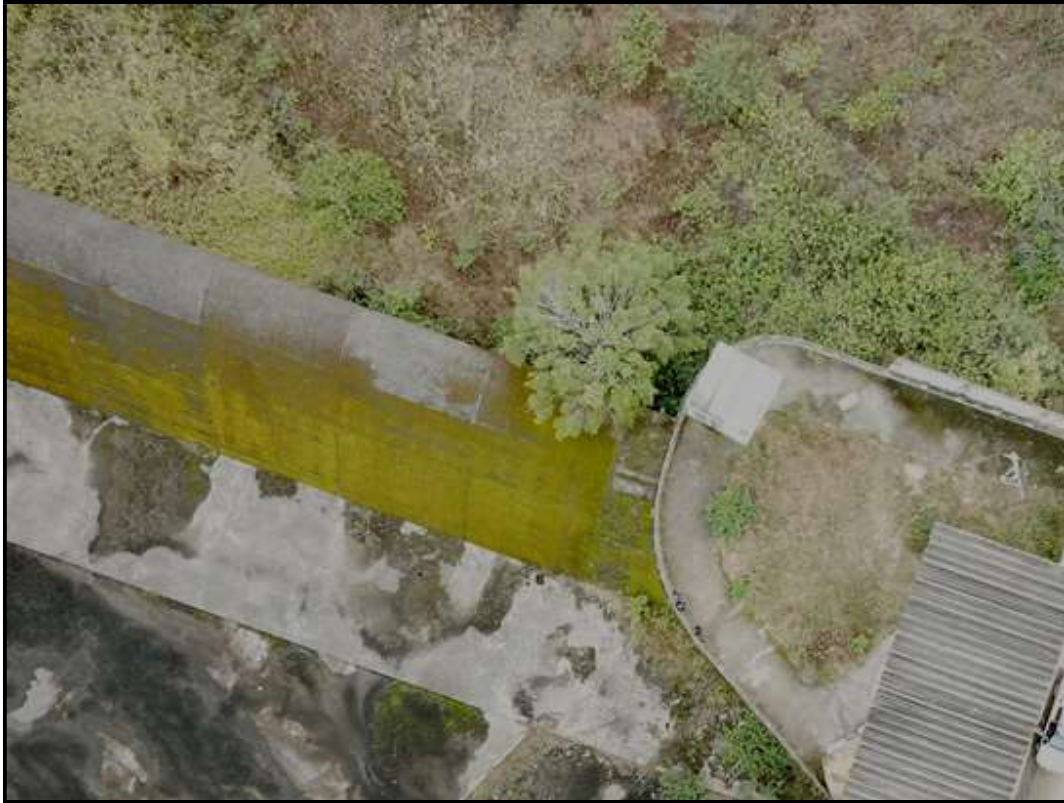
Observou-se também a presença de árvores e vegetação de grande porte situadas próximo ao pé do vertedouro, que podem prejudicar a durabilidade da estrutura devido ao enraizamento (Foto 10), sendo recomendada a retirada da vegetação de médio e grande porte a uma faixa de ao menos 6 metros a montante da crista vertente.

**Foto 10 – Vista Aérea da Crista Vertente do Vertedouro, com Presença de Árvores de Grande Porte**

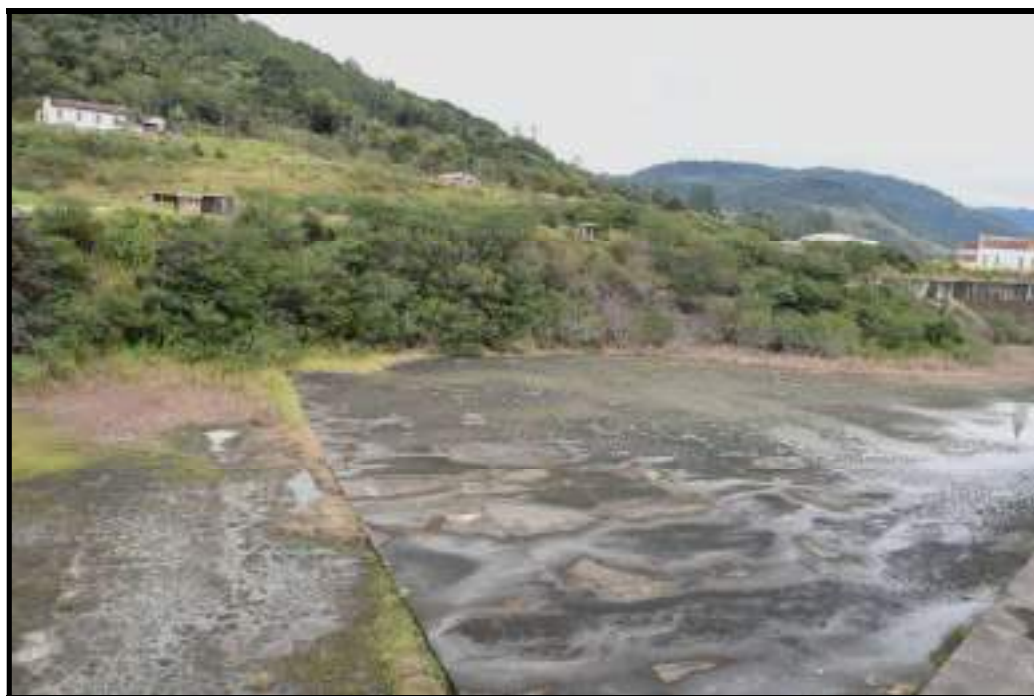
Ainda no trecho de montante do canal de Restituição a laje de fundo apresenta crescimento de vegetação de pequeno porte em meio às juntas de dilatação, as quais se não retiradas tendem a evoluir e degradar a estrutura (Foto 12).

**Foto 12 - Laje de Fundo do Trecho de Montante do Canal de Restituição com Vegetação nas Juntas**

Assim sendo as observações relativas à vegetação, que se encontra em estágio de crescimento bastante avantajado, deverão ser objeto de supressões por ocasião da implantação das obras de adequação e recuperação do sistema extravasor de cheias.

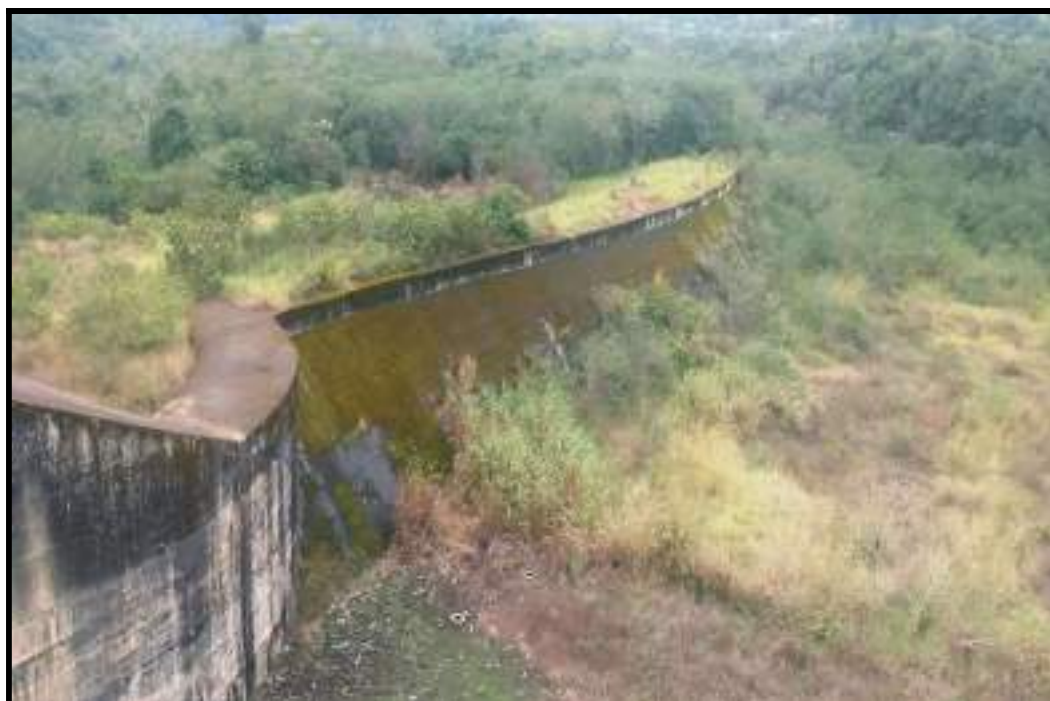
A Parede Lateral do Canal do Vertedouro apresenta crescimento de vegetação de pequeno e médio porte na parte inferior da estrutura e junto ao seu pé (Foto 13).

**Foto 13 - Muro Lateral Esquerdo do Canal de Restituição com Vegetação de Pequeno e Médio Portes**

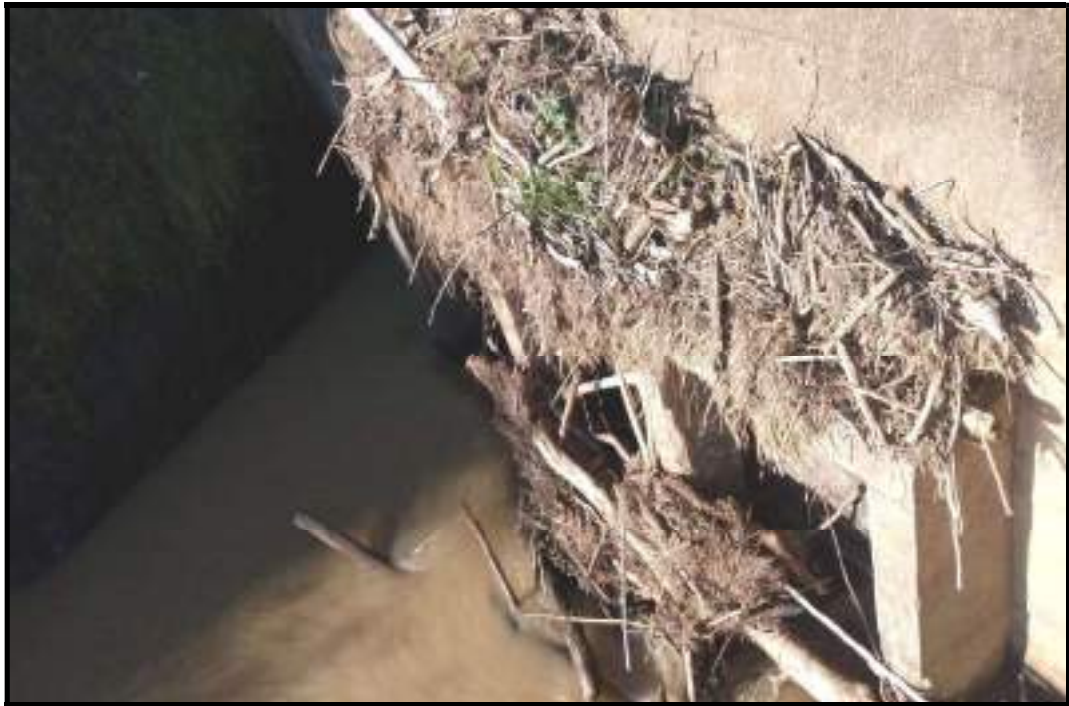
A boca de montante da galeria não apresenta indícios de problemas estruturais assim como a parede frontal do emboque do canal de aproximação, porém nota-se grande acúmulo de troncos e galhos de árvore, cujo choque nas paredes entre as galerias acaba provocando desgaste da superfície do concreto na entrada (Fotos 14 e 15), além de provocar risco de

entupimento por ocasião das grandes cheias, quando são carregadas os troncos e galhos de árvore em maior quantidade e, também, de maior porte.

**Foto 14 – Estrutura de Entrada d'Água da Galeria de Descarga com Obstrução por Galhos e Troncos de Árvore**

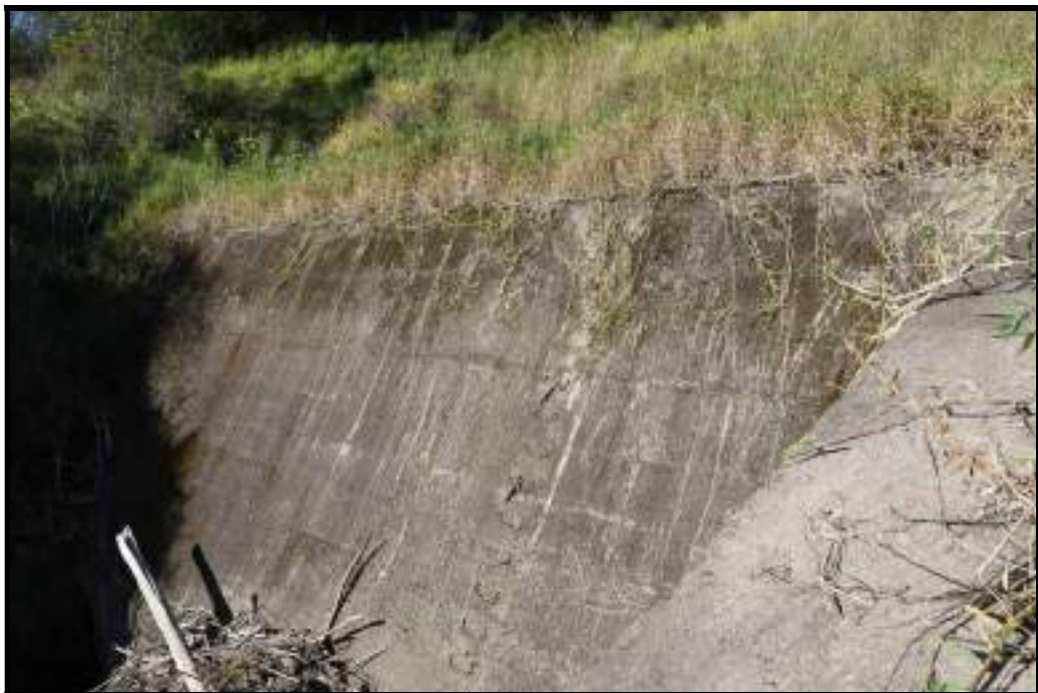
**Foto 15 - Parede Lateral da Estrutura de Entrada d'Água da Galeria de Descarga (em bom estado)**

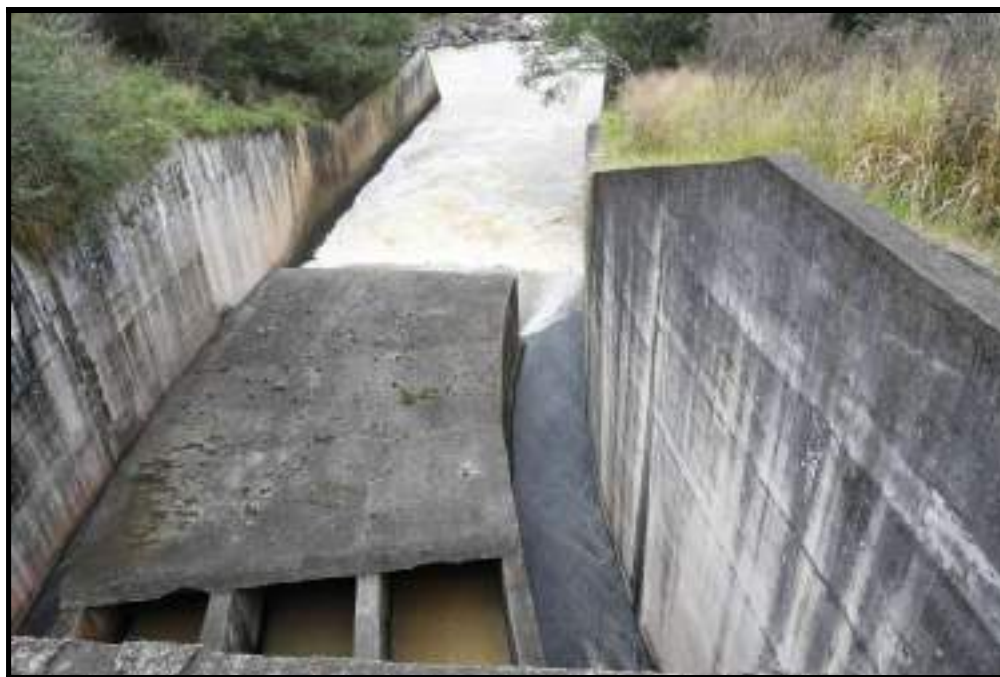
Assim como a boca de entrada, a estrutura de saída da Galeria de Descarga encontra-se em bom estado notando-se, porém, excesso de vegetação no entorno que dificulta a inspeção e, por outro lado, a presença de árvores muito próximas à parede lateral do canal de restituição pode gerar problemas futuros caso haja penetração de raiz por alguma junta da estrutura (Fotos 16 e 17).

**Foto 16 - Vista Geral da Estrutura de Saída da Galeria de Descarga (em bom estado geral)**

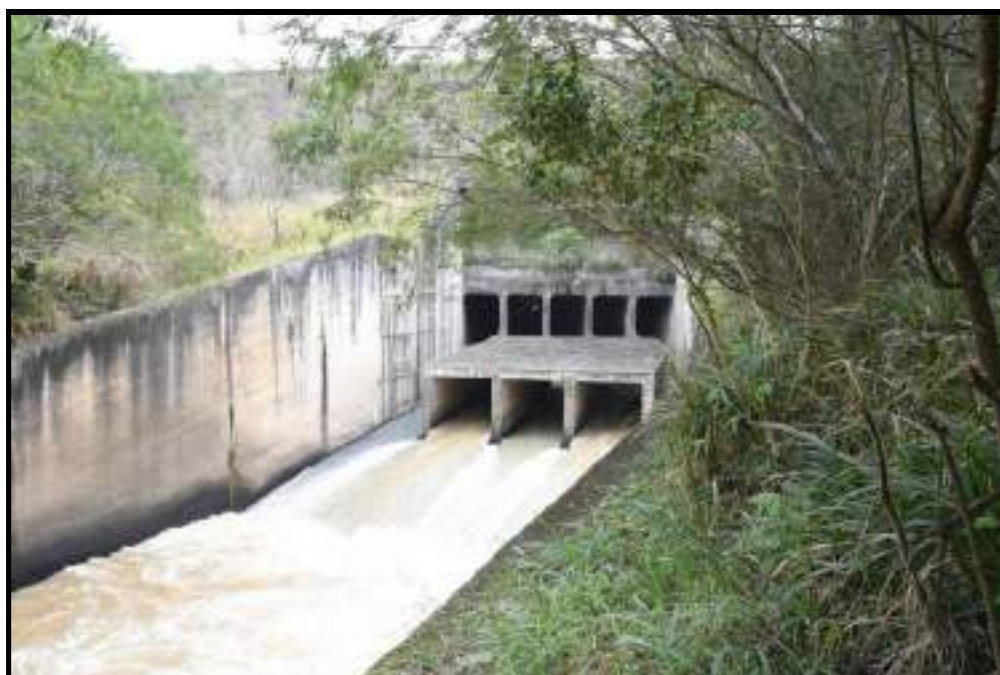
**Foto 17 - Vista de jusante da Estrutura de Saída da Galeria de Descarga com presença de Árvores e Arbustos junto à Parede Laterais do Canal de Restituição**

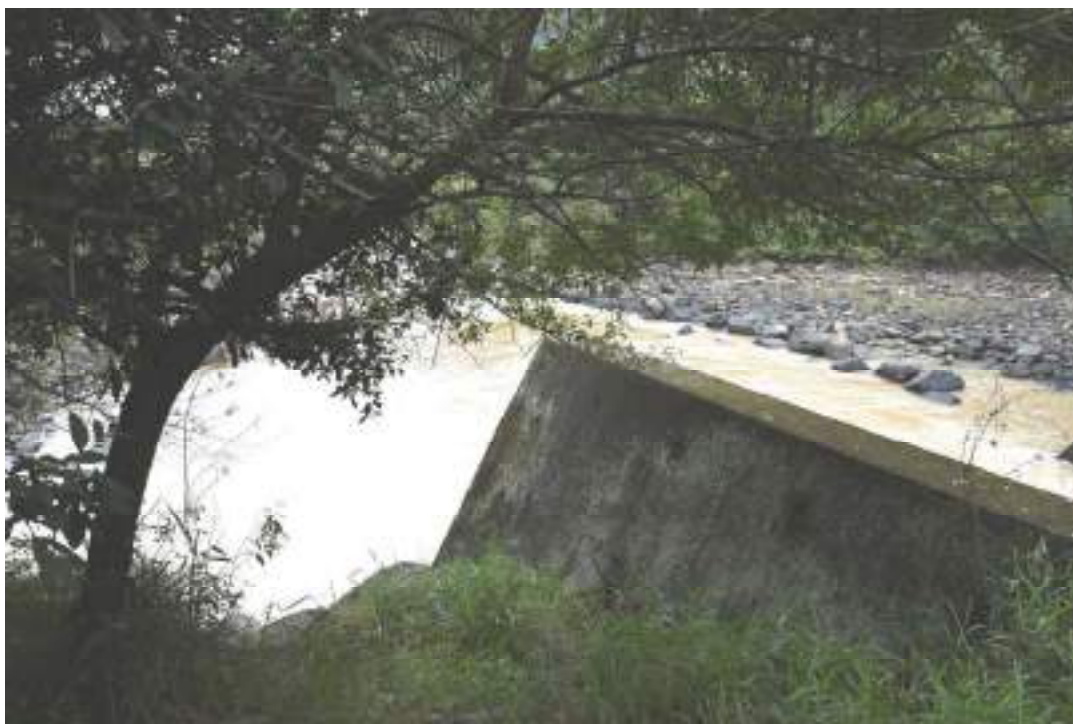
**Foto 18 - Vista para Jusante da Estrutura de Saída da Galeria de Descarga**

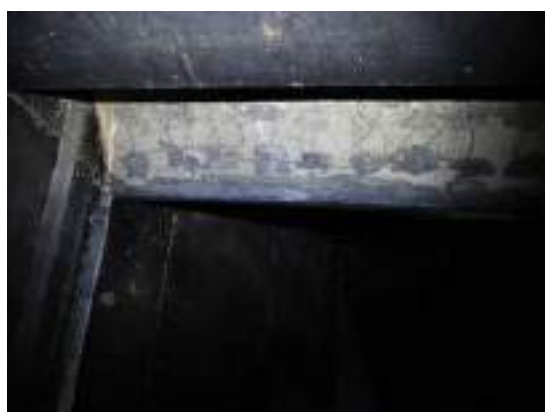
**Foto 26 – Parte Inferior da comporta do Túnel Interno.**

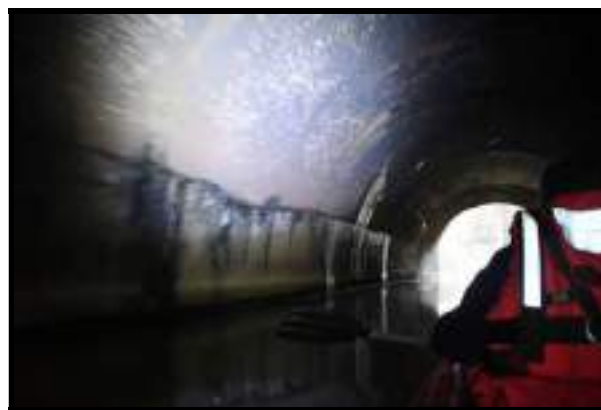
A porção inferior do comporta e os batentes encontram-se em bom estado (Foto 29) e o trecho forçado, entre a comporta e a tulipa, apresenta apenas um ponto de percolação de água ao longo de uma junta horizontal de construção, já próximo a extremidade de montante (Foto 30).

**Foto 30 – Junta horizontal com percolação próximo à extremidade de jusante do Túnel Externo.**

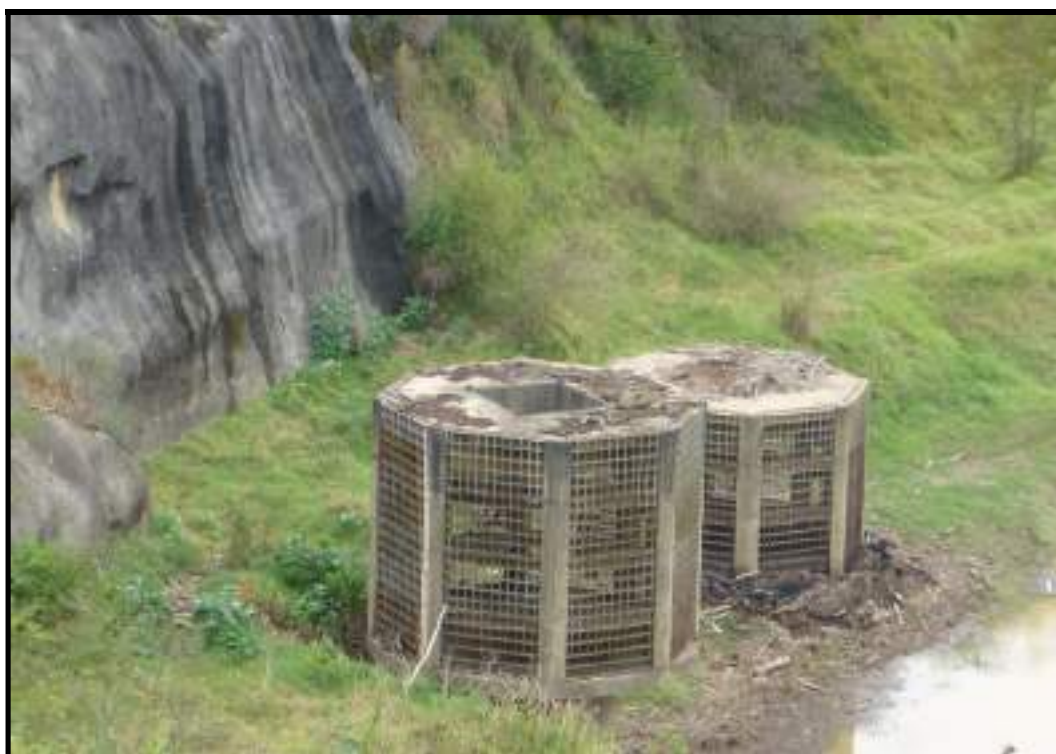
As Estruturas de Emboque Tipo Tulipa dos Túneis de Descarga encontram-se, de forma geral, com bom estado de conservação e não apresentam indícios aparentes de problemas estruturais, notando-se algumas anomalias usuais em estruturas do gênero, na forma de ferragens expostas e pequenas arestas ou cantos lascados.

**Foto 31 – Estrutura de Emboque Tipo Tulipa dos Túneis de Descarga.**

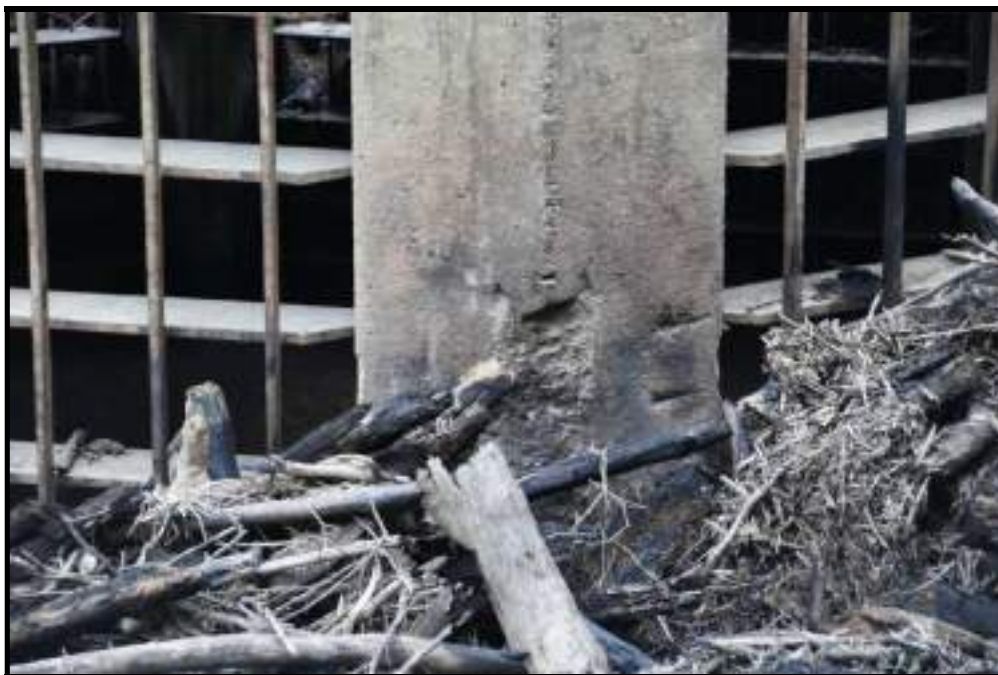
Foi constatado que o material lenhoso que fica depositado naturalmente na base da estrutura da tulipa direita, conforme apresentado nas fotos 35 e 36 abaixo, é queimado no próprio local, de modo inadequado, ao invés de ser removido manual ou mecanicamente e dado destino para outro local ou para uso energético.

Observa-se que esse procedimento gera problemas de fissuras e arrancamento de blocos de concreto e, conseqüentemente, o enfraquecimento estrutural da base da estrutura tipo tulipa, além de danificar e tirar as proteções das grades, acelerando muito a sua corrosão, que se manifesta na forma de perda acentuada de material, gerando redução ao seu desempenho estrutural.

**Foto 36 – Base da Estrutura de Emboque Tipo Tulipa do Túnel Externo (com sinais de queima do material lenhoso junto à estrutura)**

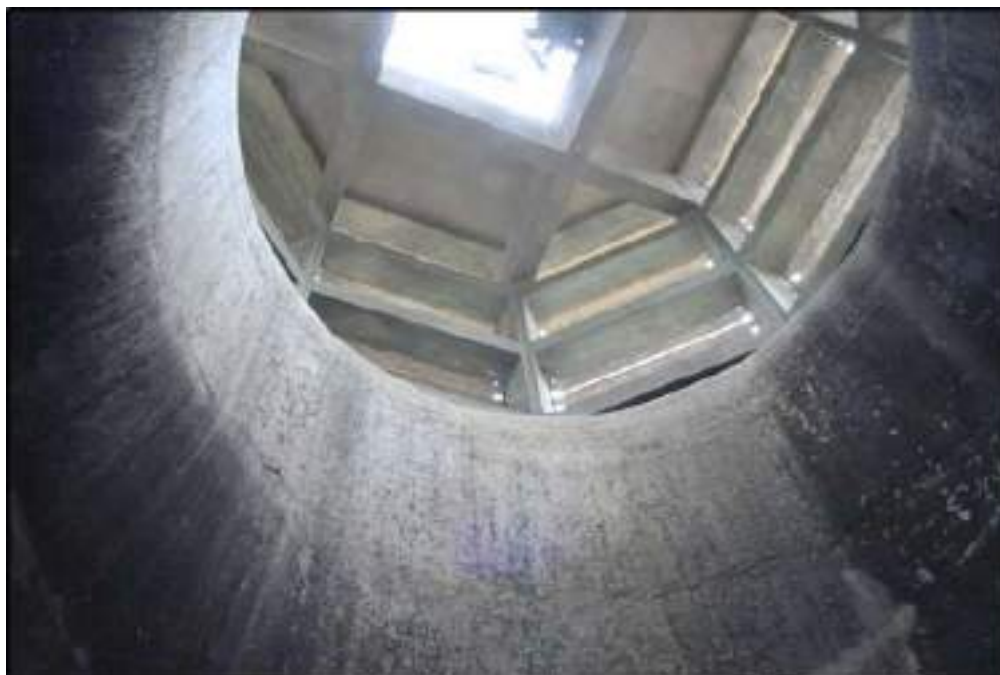
A parte interna da estrutura tipo tulipa do túnel do lado direito encontra-se em bom estado, sem indícios de problemas estruturais ou sinais de erosão ou cavitação na superfície do concreto (Foto 37).

**Foto 37 – Parte Interna da Estrutura de Emboque Tipo Tulipa do Túnel Direito (túnel externo - em bom estado)**

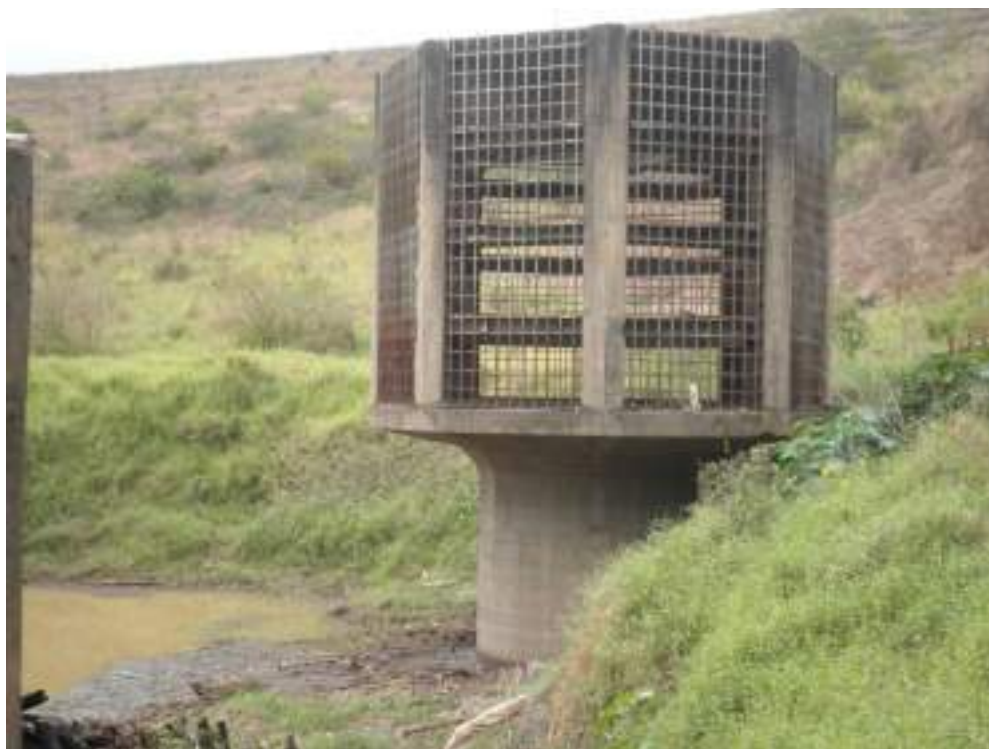
**Foto 38 - Base da Estrutura de Emboque Tipo Tulipa do Túnel Interno (túnel esquerdo - em bom estado)**

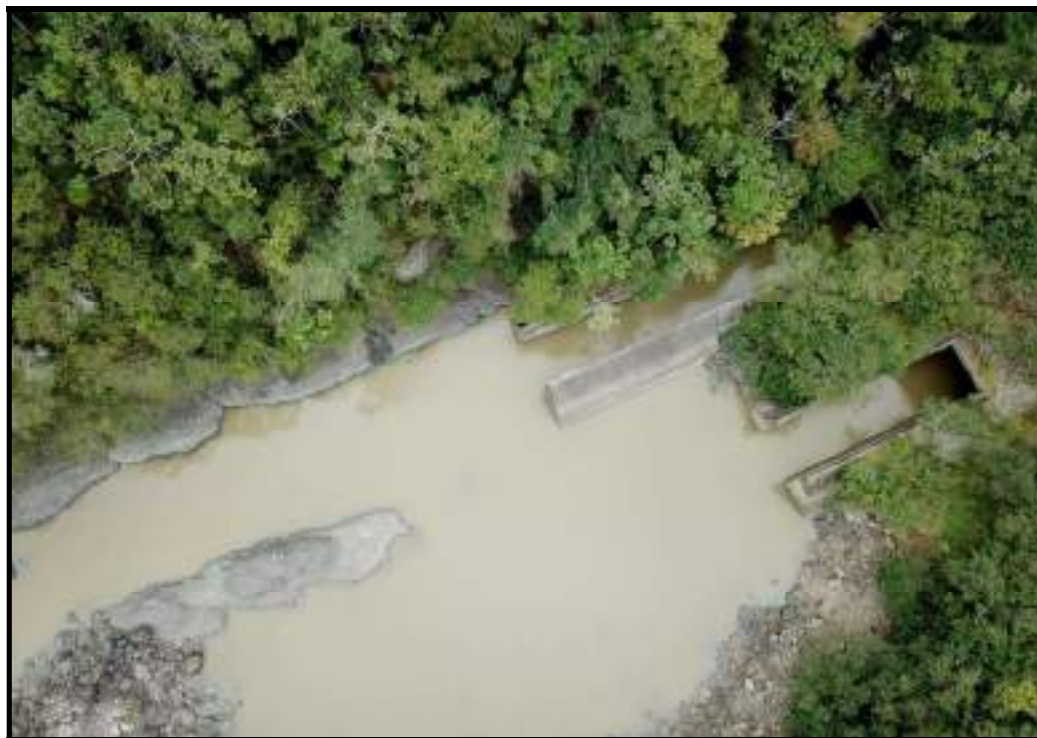
Na inspeção de 2018 foram verificadas erosões a jusante dos túneis. Avaliou-se que houve processo erosivo na lateral esquerda do túnel interno, com formação de uma bacia, porém aparentemente esta encontra-se estabilizada. Verificou-se que a lateral direita da saída dos túneis foi escavada em rocha, gerando um talude robusto em rocha sã, que se mostra resistente a problemas de erosão (Foto 39).

**Foto 39 - Margem Esquerda do Canal a Jusante da Saída dos Túneis onde se formou uma bacia devido a erosão.**

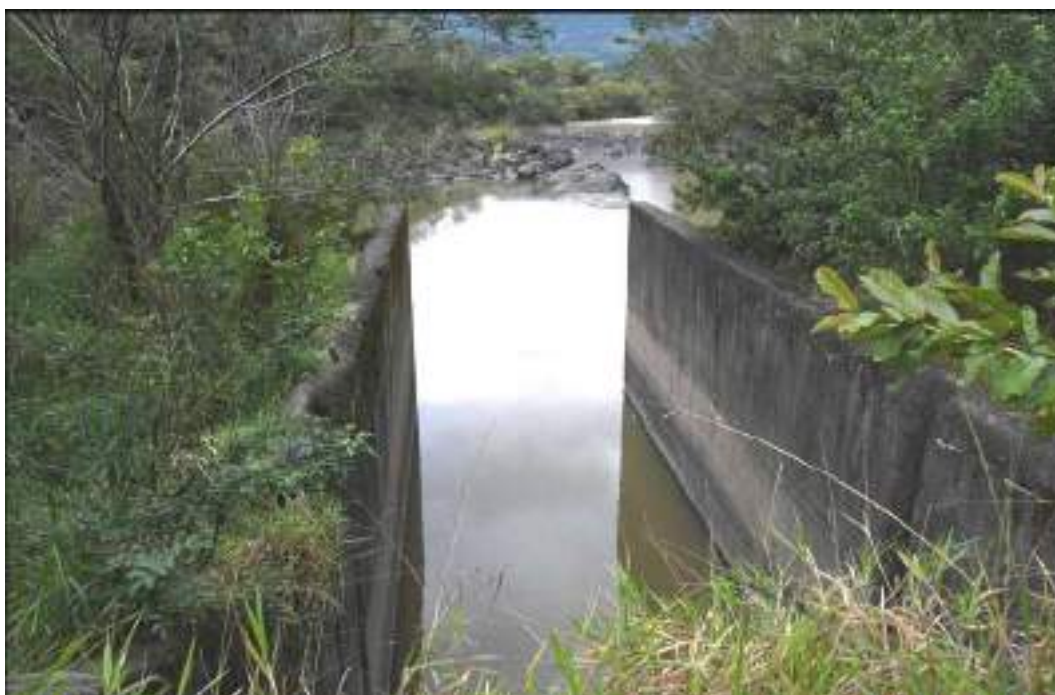
As bocas de saída de ambos os túneis encontram-se em bom estado, não sendo observadas anomalias com exceção do excesso de vegetação no entorno dos muros laterais e sobre o desemboque, o que dificulta a inspeção do entorno (Foto 40).

**Foto 40 – Boca de Saída do Túnel Interno (com excesso de vegetação no entorno)**

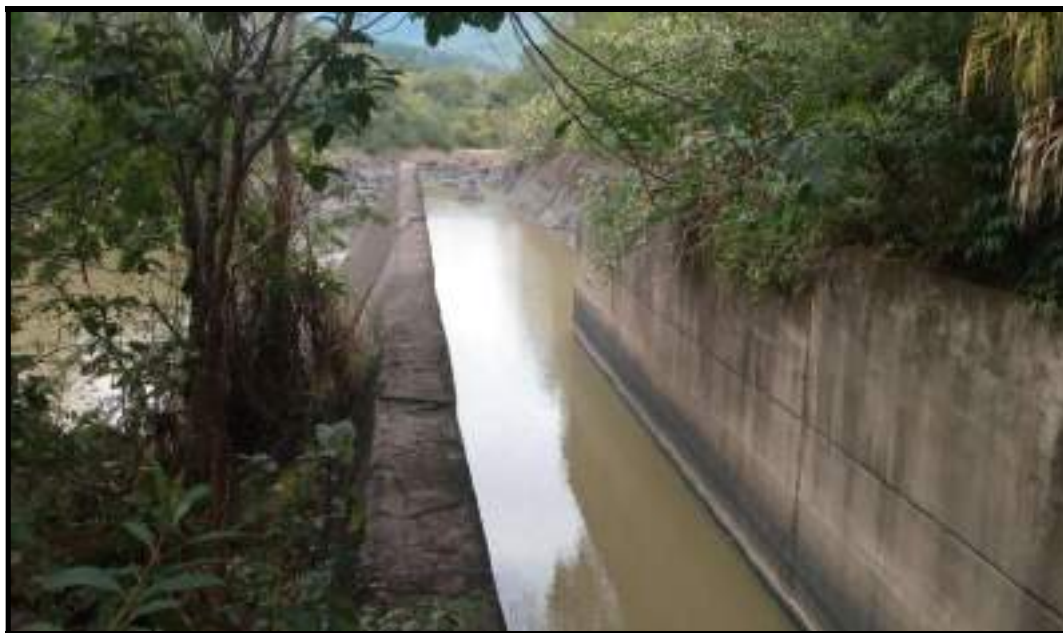
**Foto 41 – Boca de Saída do Túnel Externo (com vista do talude rochoso na lateral direita da do canal escavado a jusante)**

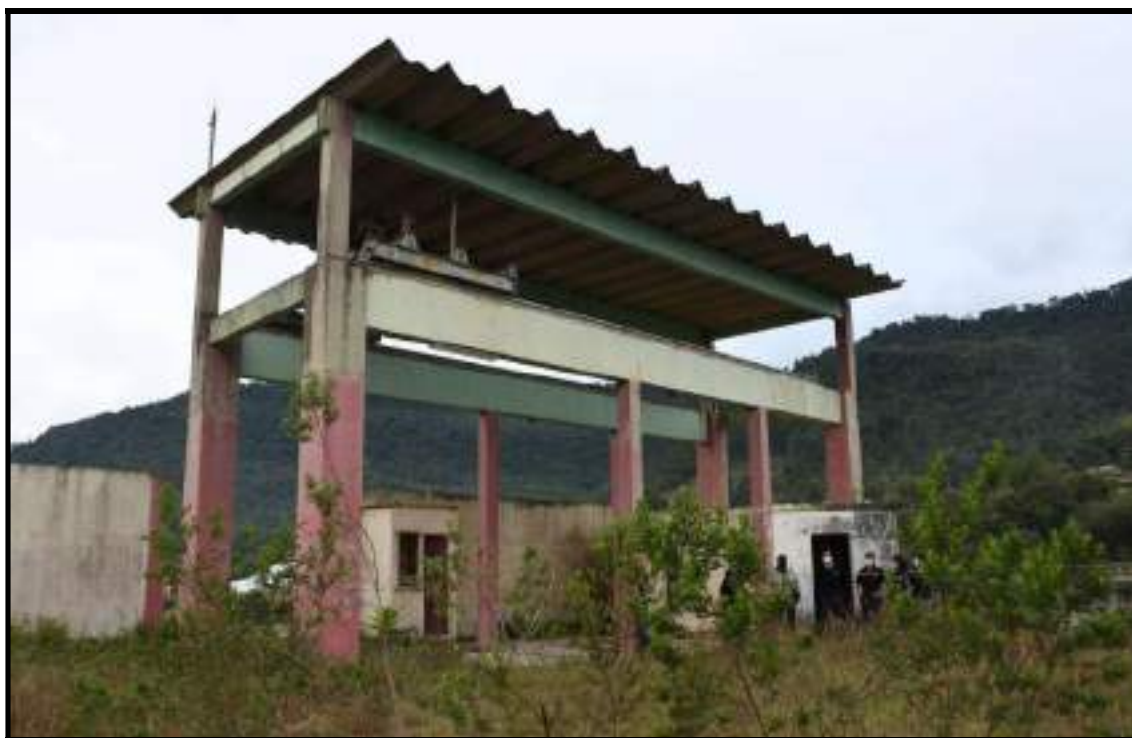
A Estrutura de Concreto da Ponte Rolante de Manutenção das Comportas encontra-se em bom estado, sem indícios de problemas estruturais, não sendo observadas anomalias com exceção do aspecto “envelhecido” dos pilares e vigas de concreto aparente e ausência de manutenção das peças metálicas (Foto 42).

**Foto 42 – Estrutura de Concreto da Ponte Rolante de Manutenção das Comportas**

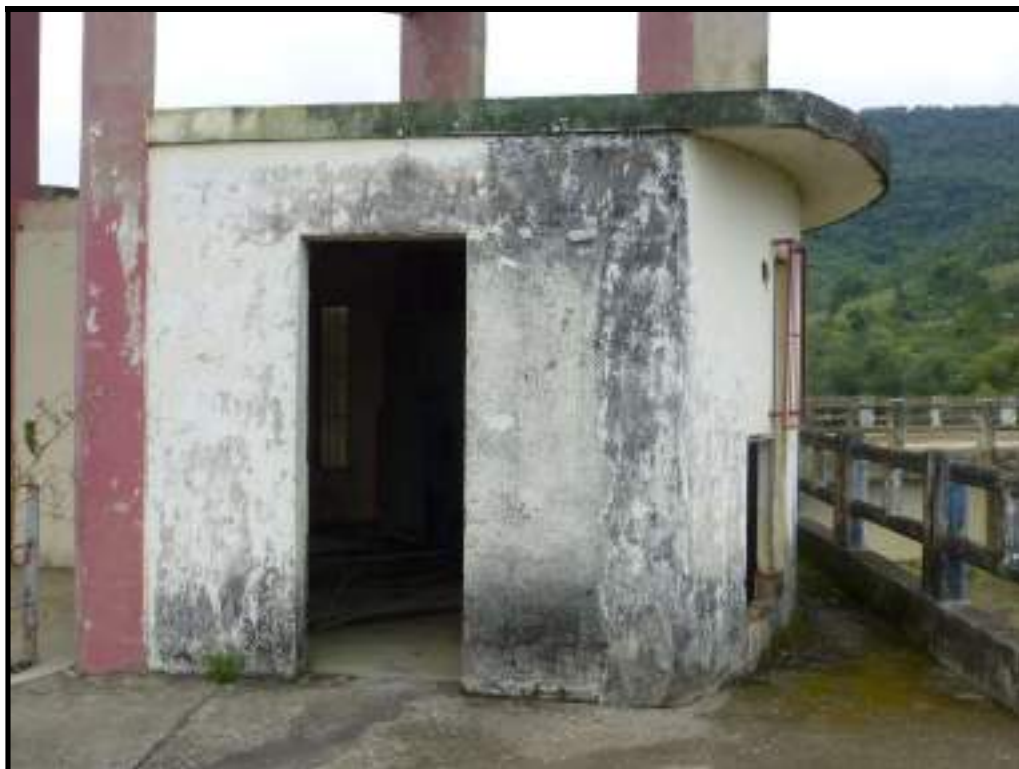
A estrutura de concreto e alvenaria da edificação da Casa de Comando das Comportas encontra-se íntegra, porém, totalmente depredada no que refere ao seu acabamento, sem portas, janelas e instalação elétrica, inclusive os sistemas de acionamento das comportas, de indicação de abertura das comportas, grupo gerador diesel-elétrico de emergência etc. (Foto 43 e 44).

**Foto 43 – Vista Externa da Edificação da Casa de Comando das Comportas (totalmente depredada)**
