**INSPEÇÃO DE SEGURANÇA, AVALIAÇÃO DOS EQUIPAMENTOS E  
ELABORAÇÃO DE PROJETOS PARA A RECUPERAÇÃO DE BARRAGEM**

**BARRAGEM NORTE  
MUNICÍPIO DE JOSÉ BOITEUX/SC**

**PONTE ROLANTE 70 kN DA PLATAFORMA DE  
OPERAÇÃO DAS COMPORTAS DESLIZANTES DOS  
TÚNEIS DE DESCARGA E SEUS ACESSÓRIOS  
ESPECIFICAÇÕES TÉCNICAS**

**DC923.RE.BN024-A  
OUT/21**

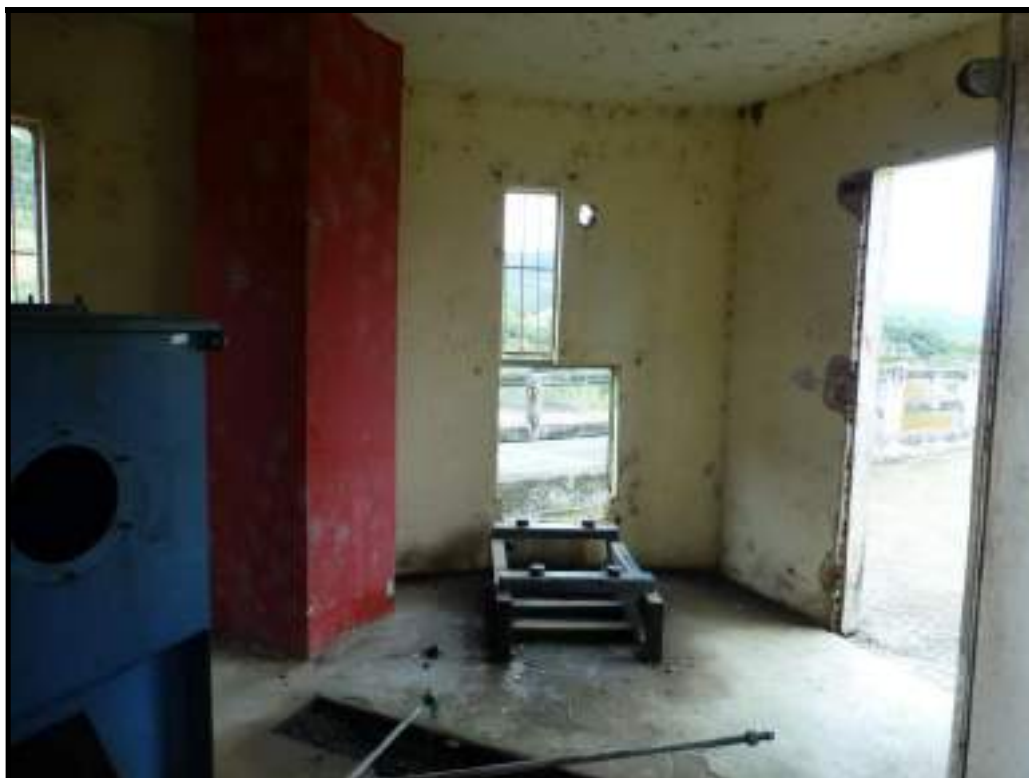
A estrutura de concreto e alvenaria da edificação da Casa de Comando das Comportas encontra-se íntegra, porém, totalmente depredada no que refere ao seu acabamento, sem portas, janelas e instalação elétrica, inclusive os sistemas de acionamento das comportas, de indicação de abertura das comportas, grupo gerador diesel-elétrico de emergência etc. (Foto 43 e 44).

**Foto 44 – Vista Interna da Edificação da Casa de Comando das Comportas (totalmente depredada)**

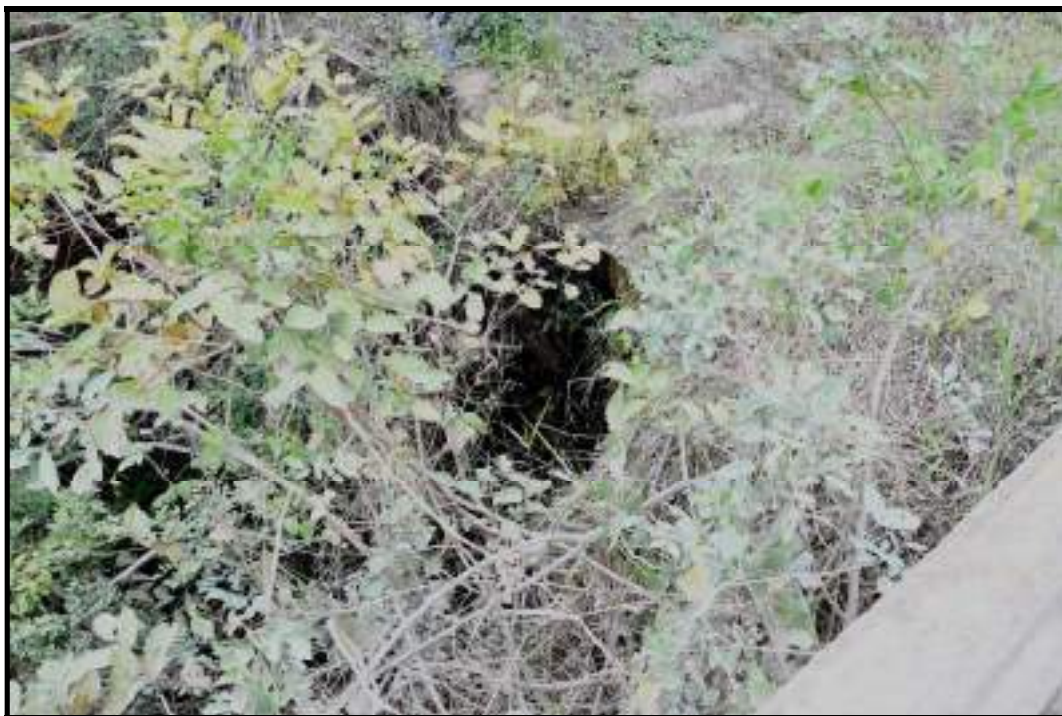
Em 2018 a inspeção realizada pela DCSC identificou um problema de erosão no encontro do lado direito da ponte, decorrente da drenagem da estrada que despeja água pluvial diretamente no canal do vertedouro, sobre o talude de escavação do canal (Foto 49).

**Foto 49 –Drenagem da estrada jogando água no talude próximo ao encontro direto da ponte sobre o Canal de Restituição.**

Devido ao excesso de vegetação e à dificuldade de acesso ao local, a erosão existente não pode ser avaliada quanto à sua magnitude e eventual evolução desde a constatação em 2018, porém observa-se, “a priori”, que a erosão não evoluiu significativamente a ponto de afetar a parte superior do encontro da ponte com estrada local, devido à constituição rochosa do local (Foto 50). Todavia a anomalia deve ser monitorada a fim de que não atinja o aterro do encontro.

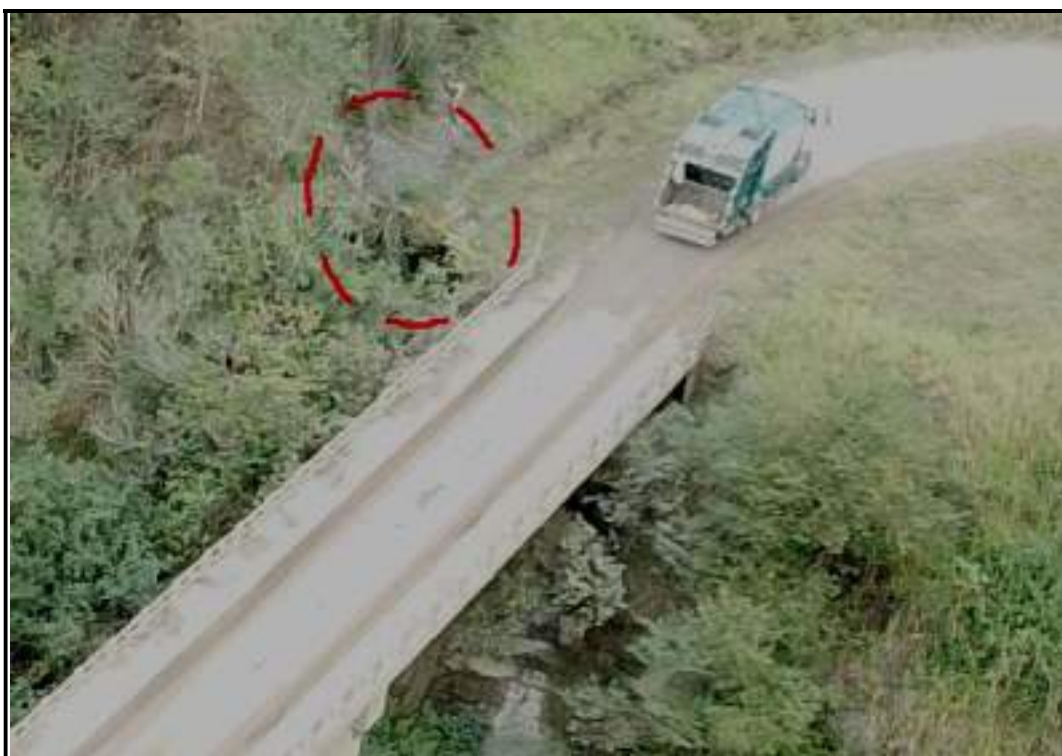
**Foto 50 – Vista geral do encontro direto da ponte com drenagem da estrada terminando no talude.**

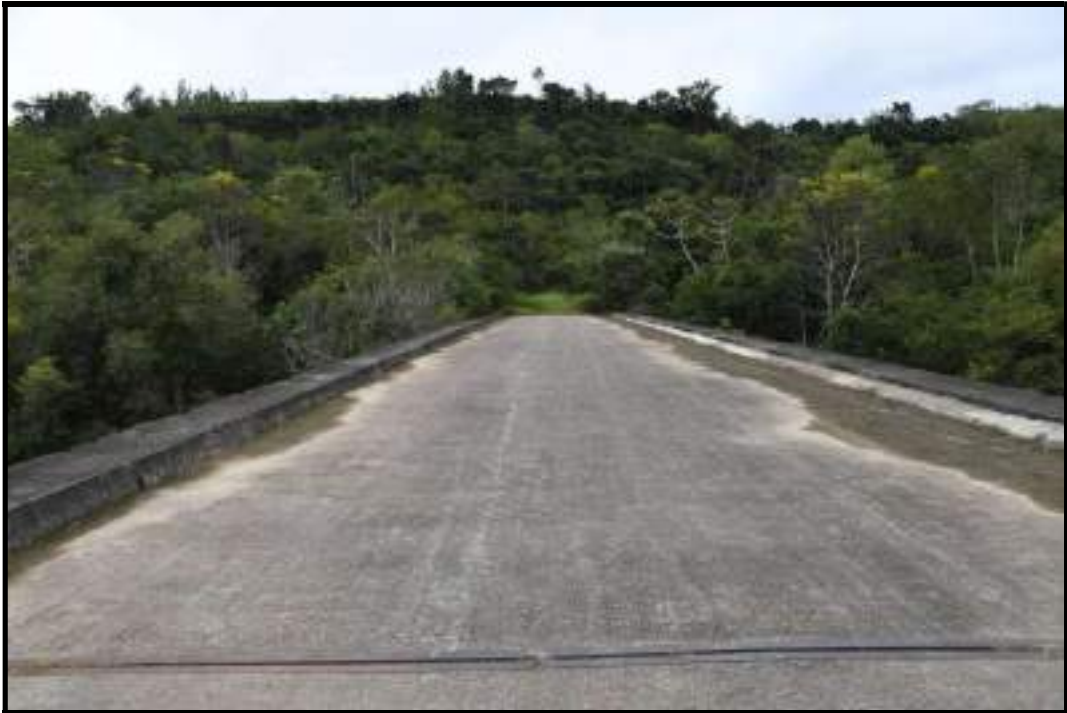
A ponte de jusante, que tem vigas metálicas e tabuleiro de concreto, sobre pilares de concreto, encontra-se em boas condições estruturais, porém teve seu guarda corpo metálico depredado e furtado (Foto 51), com alguns drenos do tabuleiro obstruídos pelos sedimentos acumulados, que exigem trabalhos de limpeza e manutenção.

**Foto 51 – Vista geral da ponte de jusante, com ausência de guarda corpo.**

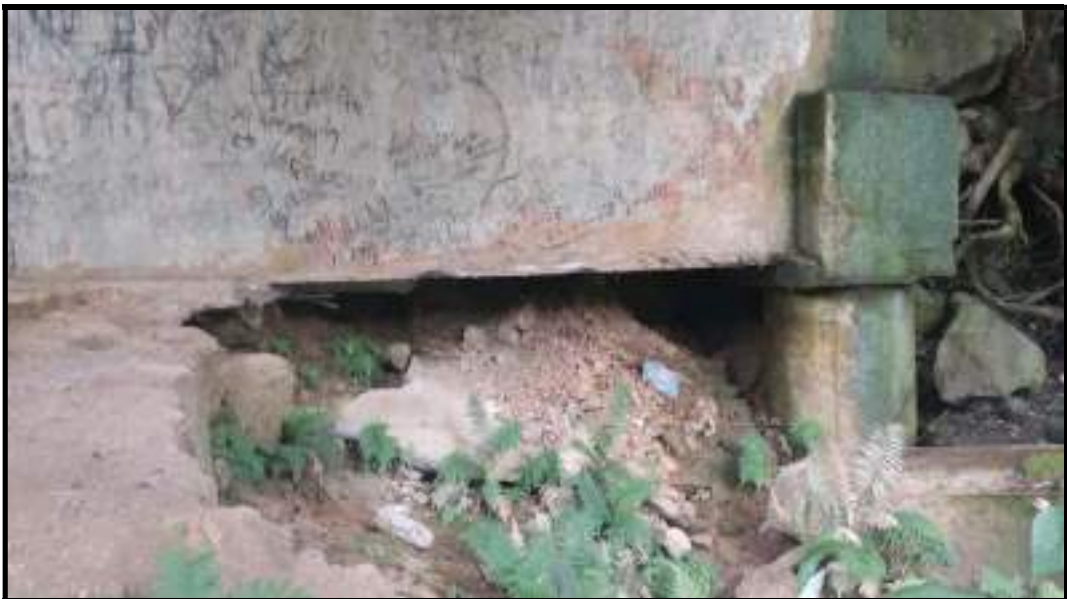
Foi observado, também, que há necessidade de se realizar um pequeno reparo localizado na parte inferior dos pilares do encontro esquerdo da ponte, a fim de se precaver contra problemas de erosão hidráulica do aterro no entorno pilares (Foto 52).

**Foto 52 – Processo inicial de erosão sob os pilares da ponte que pode afetar o aterro da pista junto ao encontro esquerdo da ponte.**

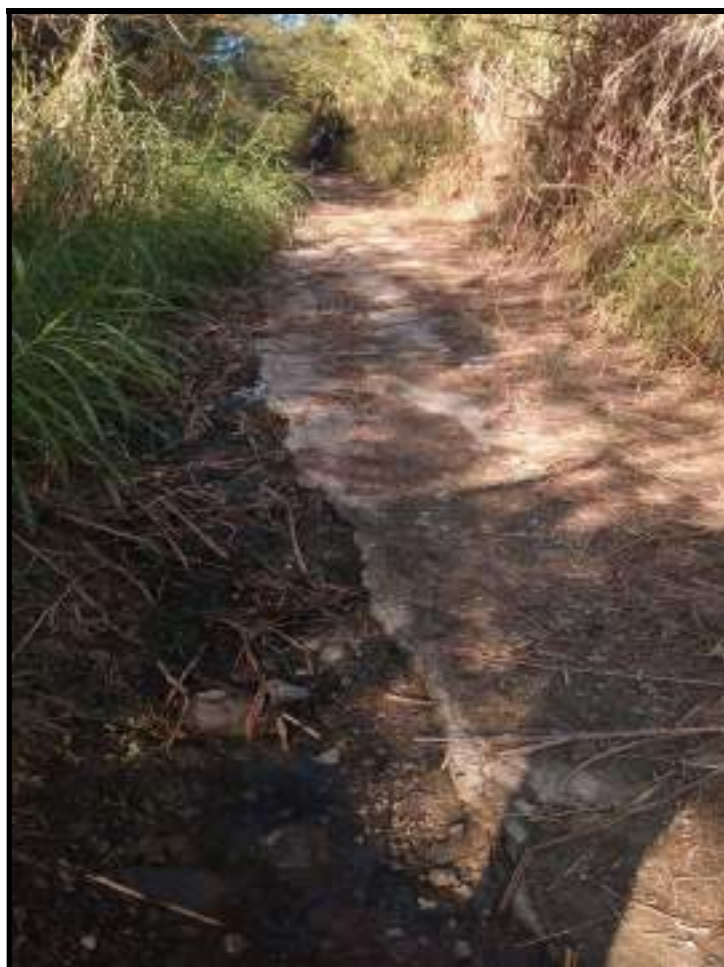
A estrada de jusante, antiga estrada de serviço utilizada na construção da barragem, que passa sobre a ponte a jusante da barragem, encontra-se praticamente desativada, sendo precariamente utilizada pelos moradores locais. A estrada de jusante só tem possibilidade de se trafegar com veículos especiais, com tração 4x4, pois tem problemas de falta de revestimento primário, alguns pontos ou trechos com problemas de erosão pluvial associado à necessidade de melhorias do sistema de drenagem superficial (Fotos 53 e 54).

**Foto 54 - Trecho da estrada a jusante da barragem, situado na margem direita, com pontos localizados de erosão e crescimento de vegetação (coord. 26°53'38.38"S, 49°40'35.00"O).**

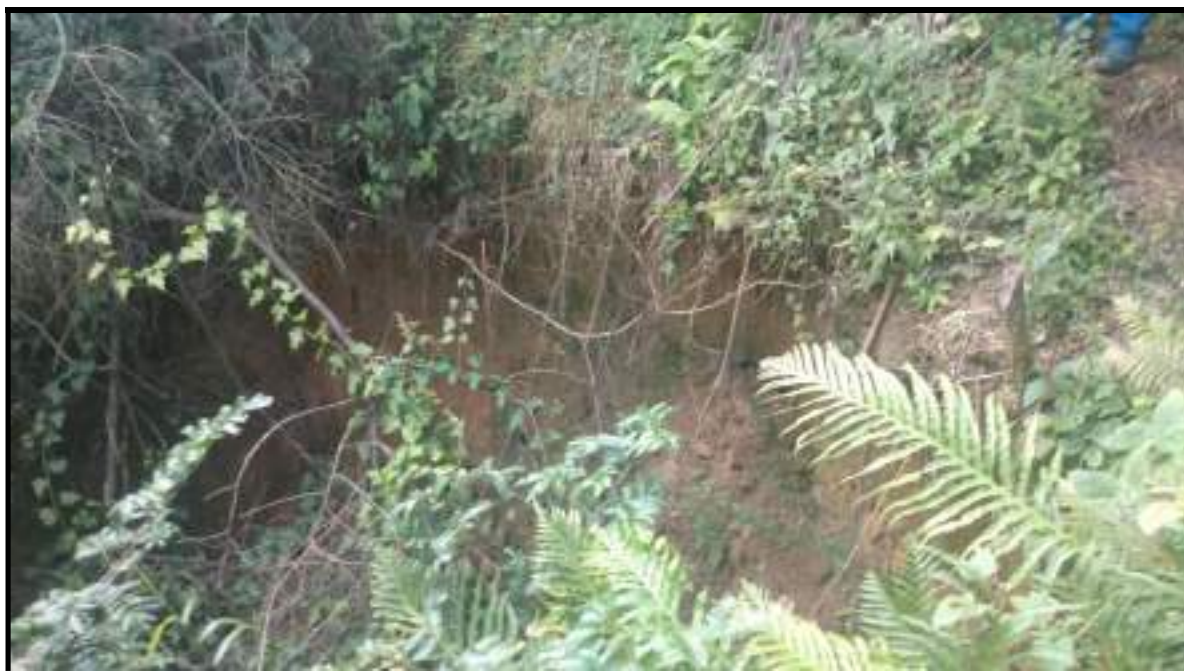
Na estrada de serviço da margem esquerda houve crescimento de vegetação incluindo árvores com troncos de até 20 cm de diâmetro, além da ocorrência de um ponto de erosão que afeta parcialmente o antigo leito da estrada, necessitando da execução de recuperação e instalação de bueiro, bem como obras de contenção localizada (Foto 55).

**Foto 55 - Erosão em estrada de serviço abandonada da margem esquerda coord.:  
26°53'30.60"S, 49°40'31.10"O.**

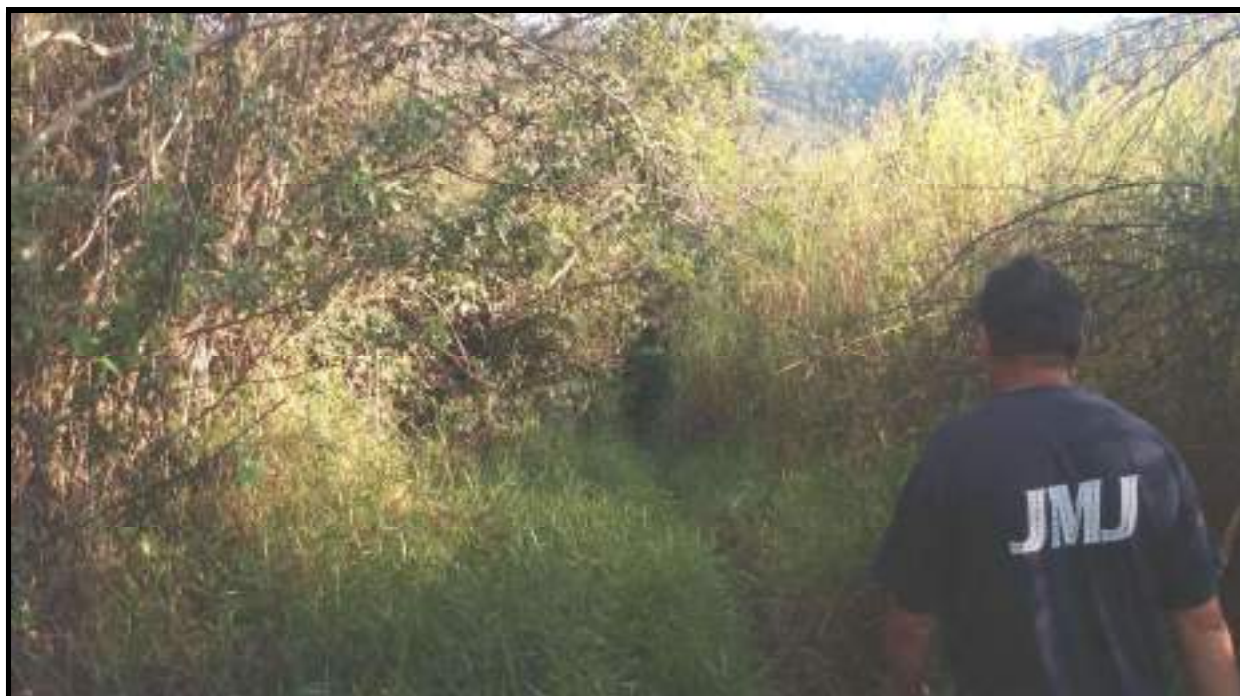
Ainda na margem esquerda o antigo leito da estrada está totalmente ocupado pela vegetação, ainda de pequeno porte (Foto 56), necessitando também de trabalho de drenagem, uma vez

que ela corre paralelamente a uma drenagem a qual foi assoreada, desviando a água para o leito da estrada.

**Foto 56 - Estrada de Serviço abandonada, situada na margem direita, no limite da área  
de segurança, a qual deve ser recuperada, realizando limpeza e drenagem (coord.:  
26°53'42.50"S, 49°40'42.97"O).**

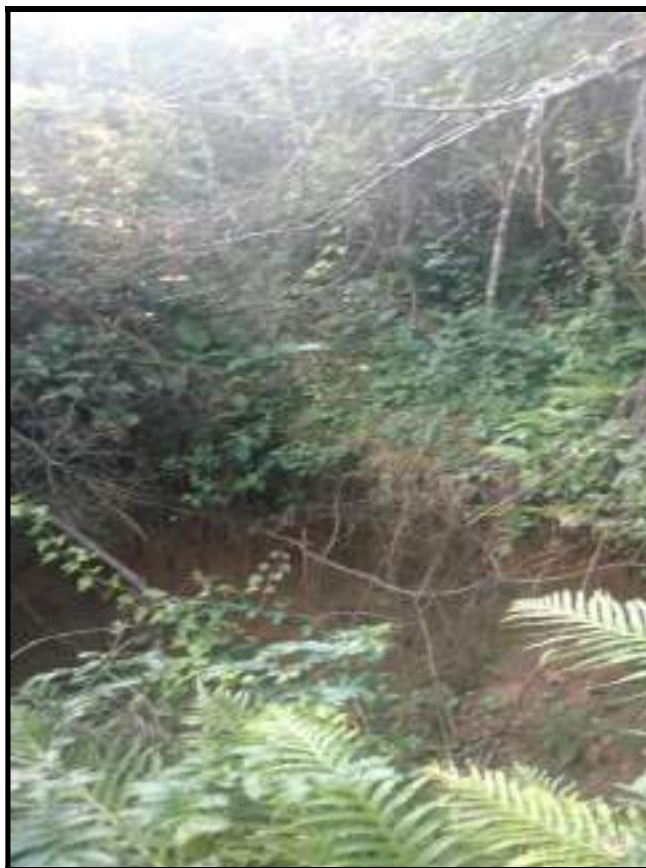
Na margem esquerda o único local que requer maiores cuidados quando aos aspectos geotécnicos é um trecho da estrada, onde a travessia de curso de água provocou erosão com cerca de 3 metros de profundidade, necessitando de intervenção especial no local, com a instalação de drenagem incluído bueiro e estabilização por meio de estruturas do tipo gabião (Figura 6.9-1).

**Figura 6.9-1 – Erosão causada por drenagem no local da estrada vicinal de jusante na margem esquerda**

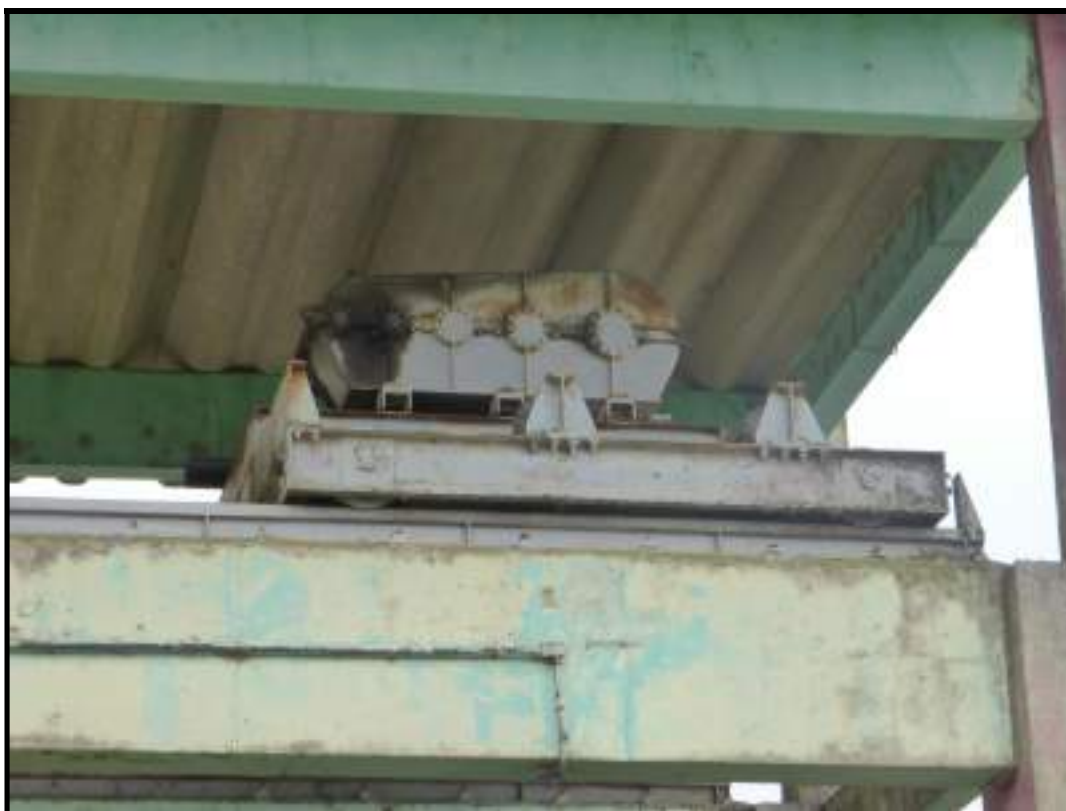
A ponte rolante de manutenção das comportas deslizantes encontra-se completamente depredada quanto aos seus principais componentes, quais sejam: motores e freios da elevação e da translação; redutor e eixos da translação; roldanas, cabo de aço e gancho principal da elevação, painel elétrico de proteção e comando, alimentação elétrica longitudinal da ponte.

Observa-se que, basicamente, só resta a estrutura, o redutor da elevação e as estruturas de maior porte, de depredação mais difícil (Foto 1 ).

**Foto 1 – Ponte Rolante de Manutenção das Comportas**

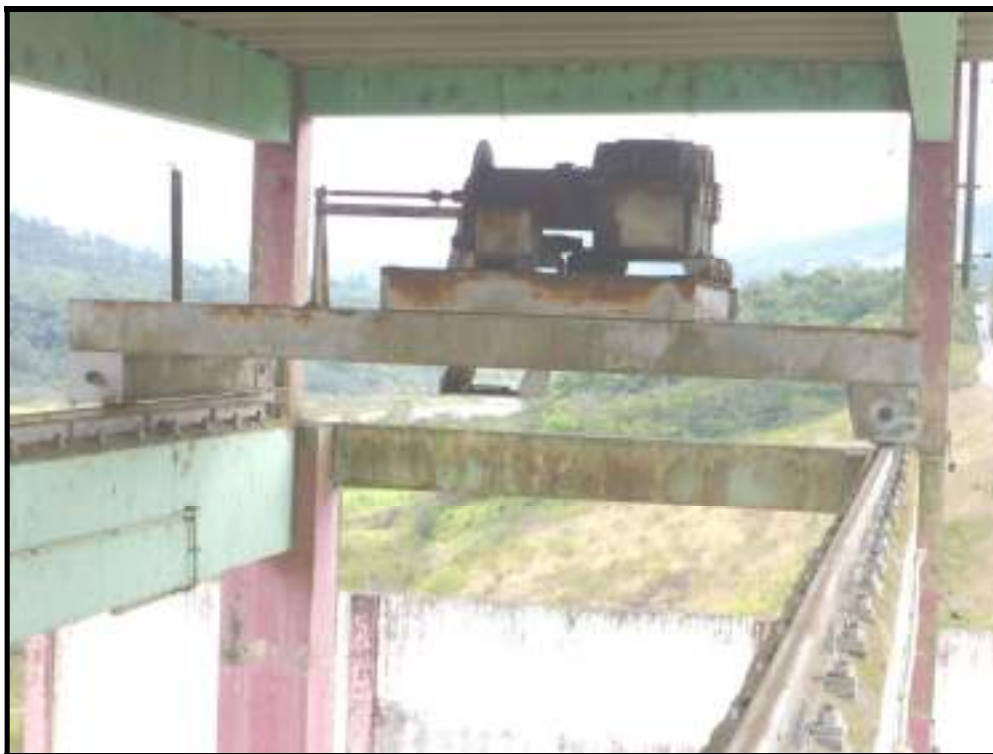
**Foto 2 – Trilhos e Ponte Rolante de Manutenção das Comportas**

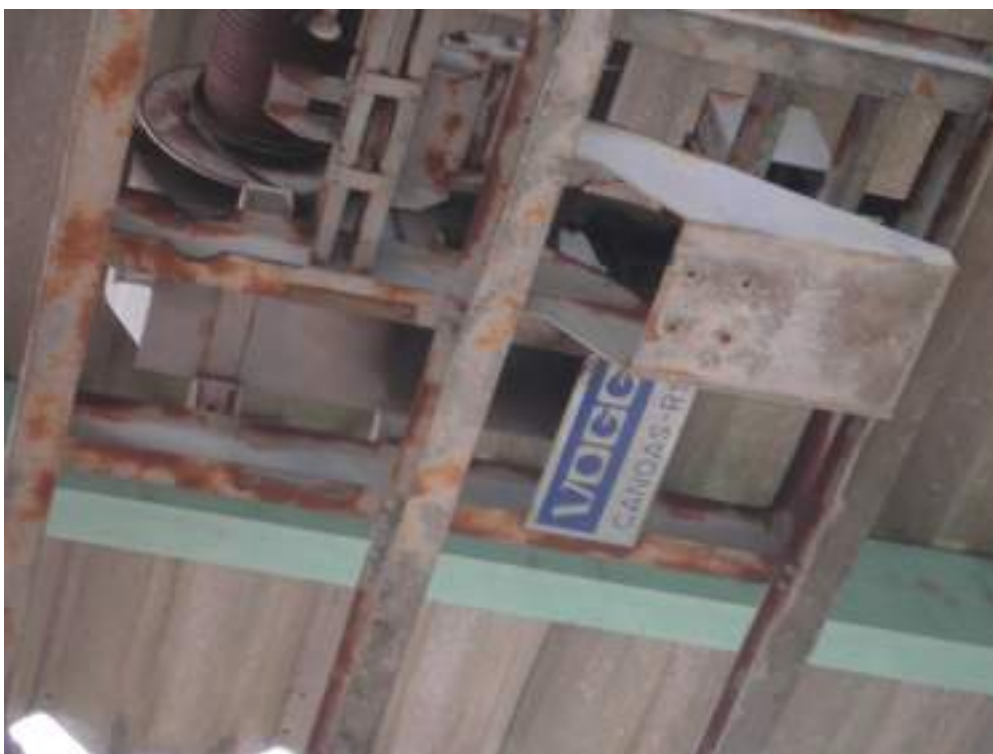
**Fotos 3 – Ponte Rolante com Ausência das Roldanas, do Gancho, Cabo de Aço e Gancho da Elevação.**

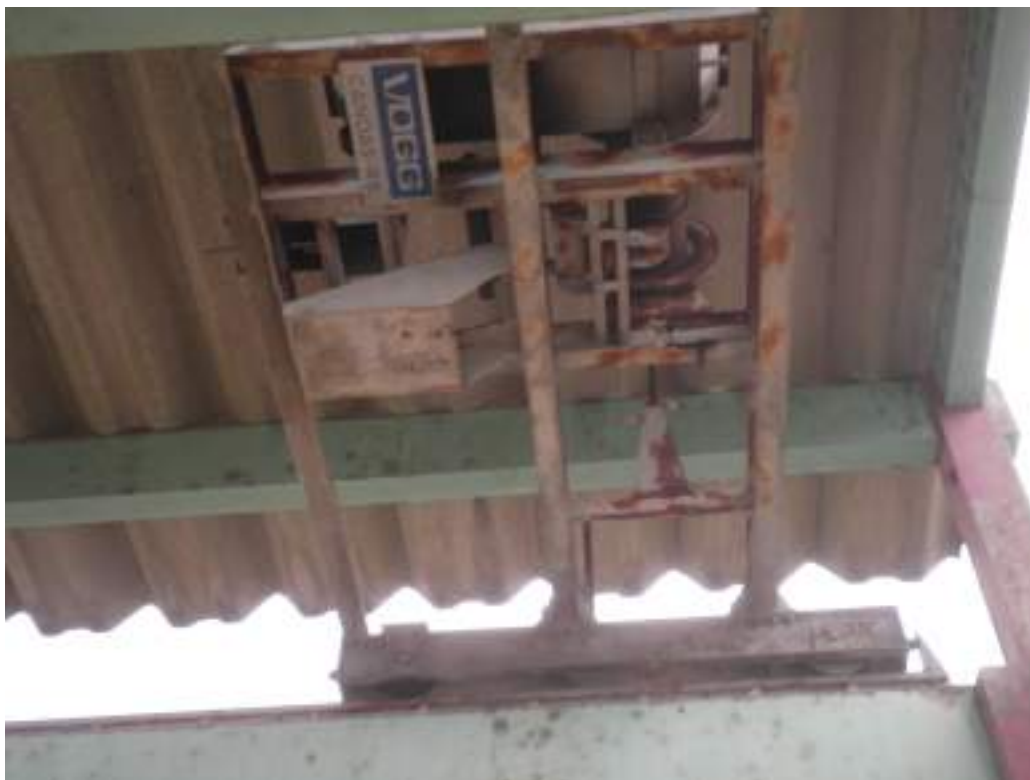
**Fotos 4 – Ponte Rolante Ausência das Roldanas, do Gancho, Cabo de Aço e Gancho da Elevação.**

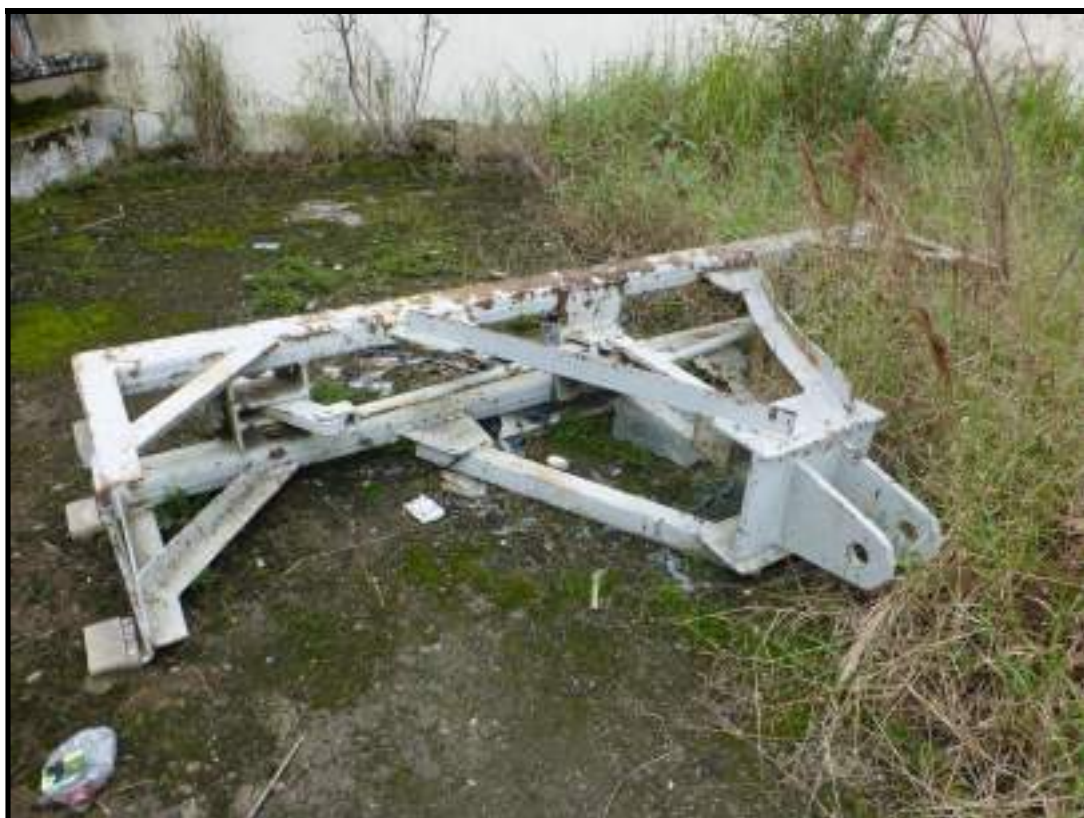
A viga pescadora encontra-se largada e abandonada, depositada no solo natural, como mostrado na foto abaixo. Há necessidade de construção de berço metálico de armazenagem para a viga pescadora, em local a ser definido e abaixo da área de atuação da ponte rolante, para facilitar a operação de engate e desengate da viga pescadora no gancho da ponte rolante, quando houver necessidade de retirada das comportas do poço.

**Fotos 5 – Viga Pescadora da Ponte Rolante de Manutenção das Comportas**

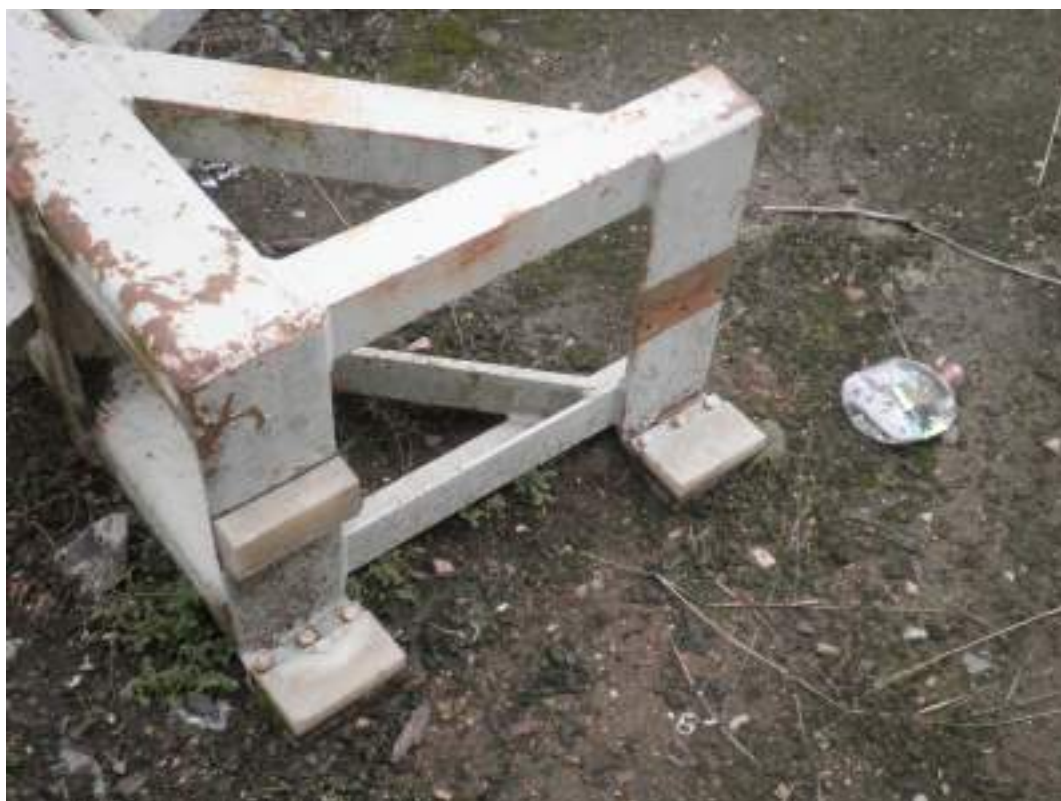
Foi constatado que a viga pescadora da manobra das comportas está em bom estado de conservação, a menos de limpeza e pintura, porém desapareceram as guias de teflon, que devem ser refeitas e instaladas corretamente, pois são fundamentais para encaixá-la nas peças fixas quando da pesca da comporta quando submersa, tal como mostrada nas fotos abaixo.

**Foto 6 - Desaparecimento da Guia de Teflon da Viga Pescadora.**

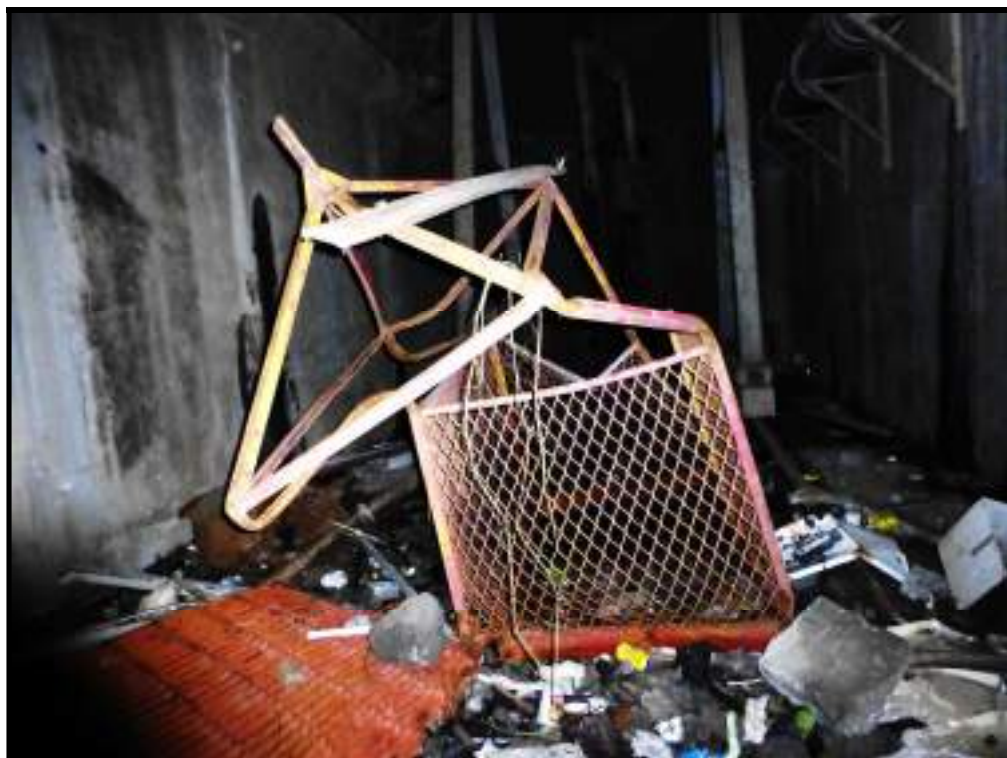
**Foto 7 – Gaiola (Totalmente Depredada) de Transporte de Pequenas Cargas e Trabalhadores da Ponte Rolante Totalmente Depredada de Manutenção das Comportas**

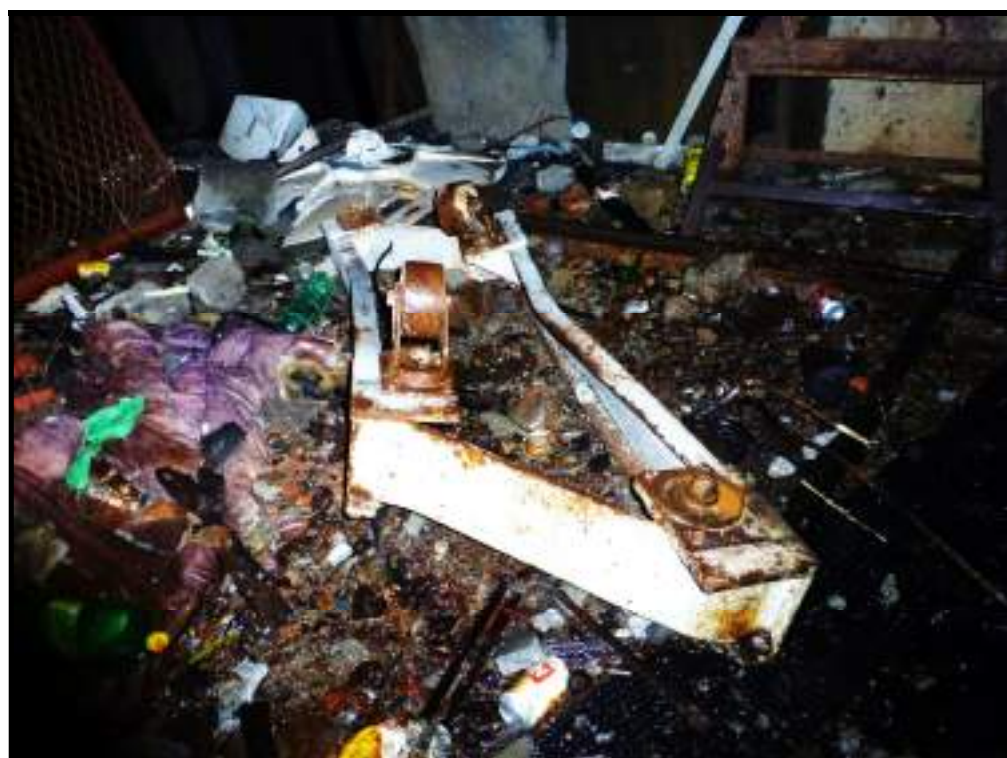
**Foto 8 – Carro Metálico com Rodas (Totalmente Depredado) de Transporte de Pequenas Cargas da Galeria das Comportas**

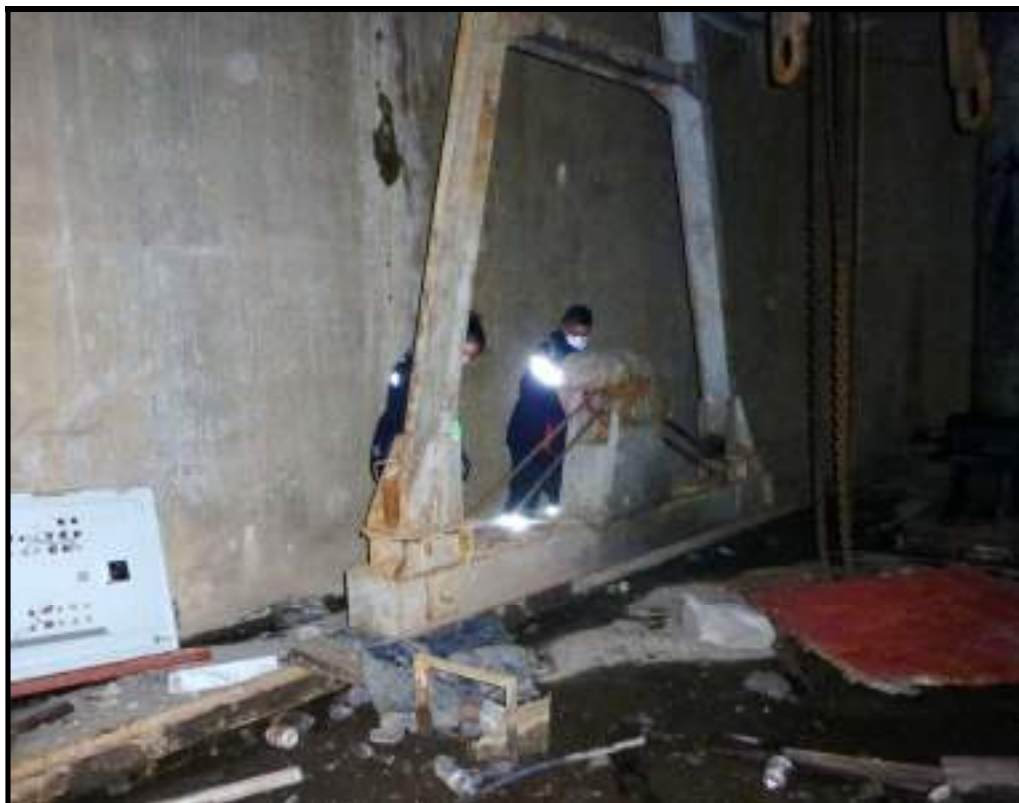
O Pórtico Móvel de Manutenção das Comportas Deslizantes de Controle de Vazão, situado na galeria das comportas, encontra-se operante, porém com necessidade de serviços de manutenção e ou troca de componentes inoperantes ou deficientes face a deterioração do tempo, ferrugem ou engripamento. (Foto 9).

**Foto 10 – “Pernas” do Pórtico Móvel de Manutenção das Comportas Deslizantes**

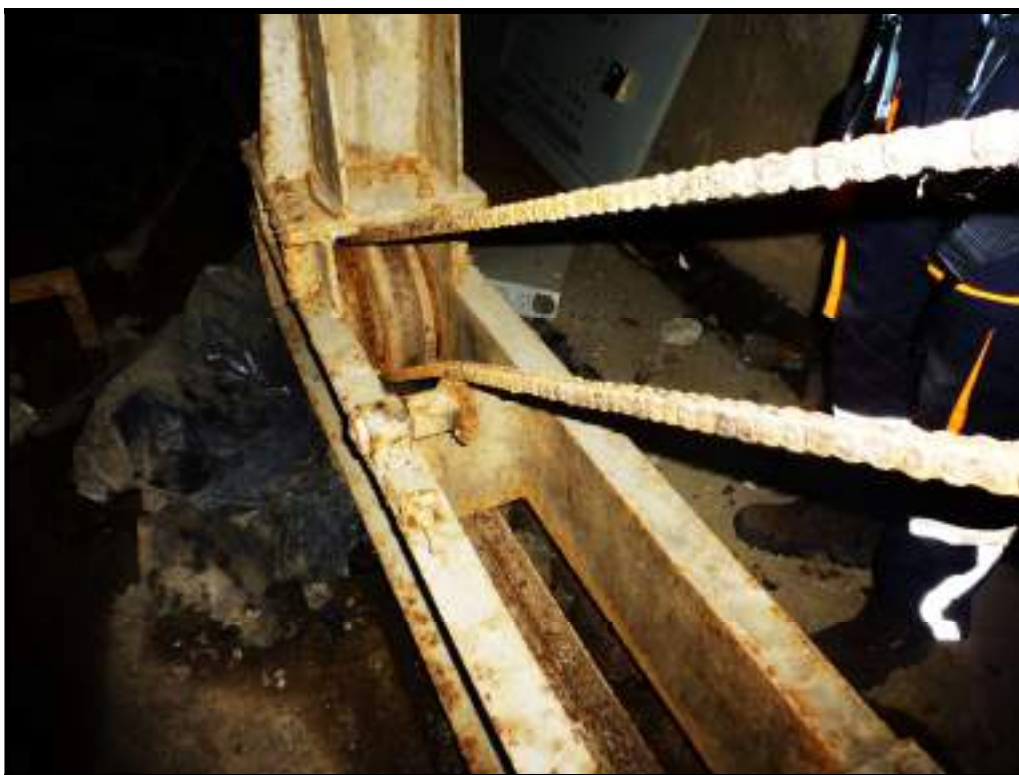
**Foto 11 – Detalhe da Corrente de Acionamento das Rodas do Pórtico Móvel de Manutenção das Comportas Deslizantes**

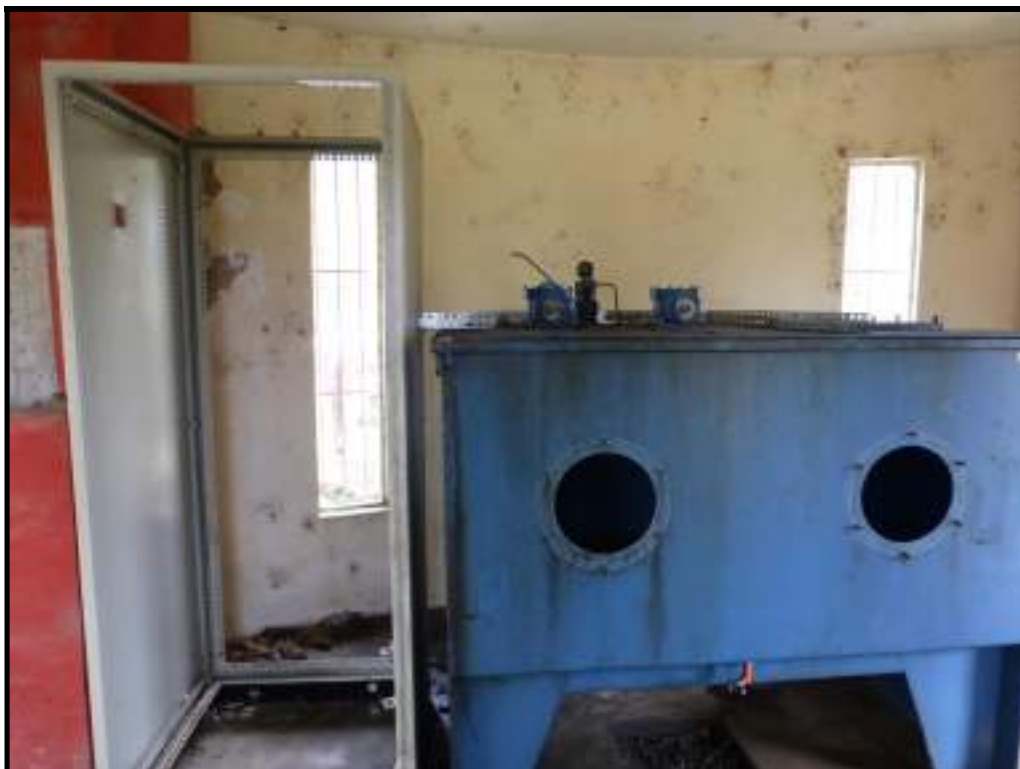
A Unidade Hidráulica de acionamento das comportas deslizantes, bem como Painel de Proteção e Comando de Unidade Hidráulica, que fazem parte do Sistema de Acionamento das Comportas Deslizantes de Controle de Vazão, encontram-se totalmente depredados inutilizados (Foto 12).

**Foto 12 – Painel Elétrico de Proteção e Comando e Unidade Hidráulica de Acionamento das Comportas Inutilizados.**

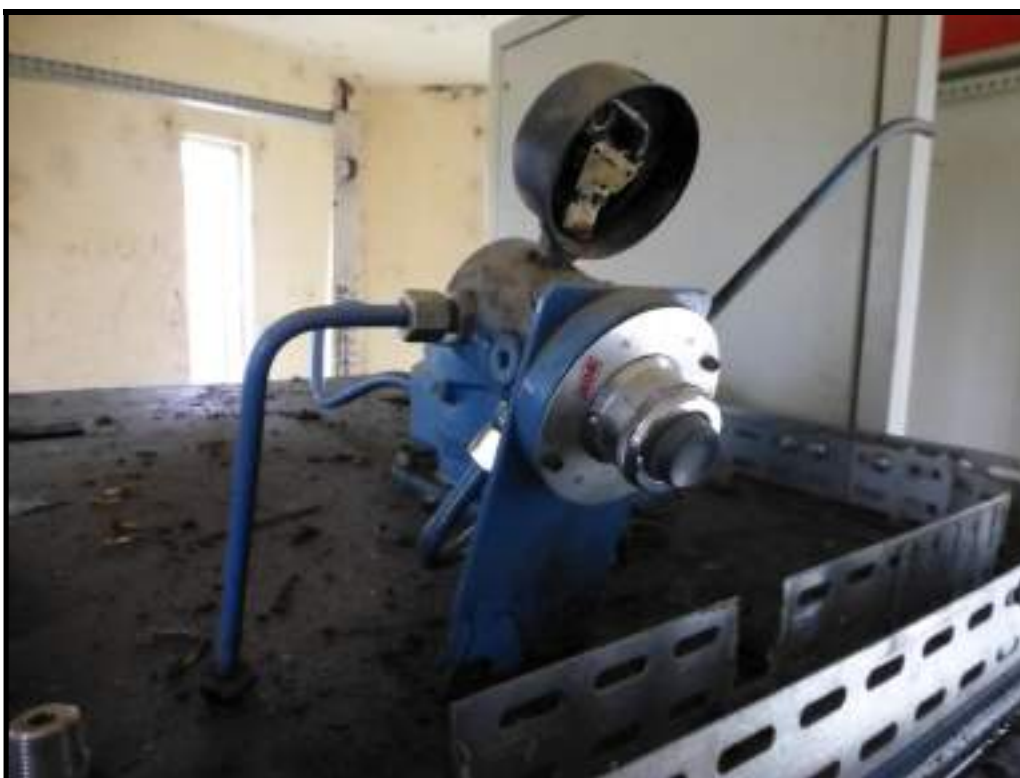
**Foto 13 – Unidade Hidráulica de Acionamento das Comportas Totalmente Inutilizada**

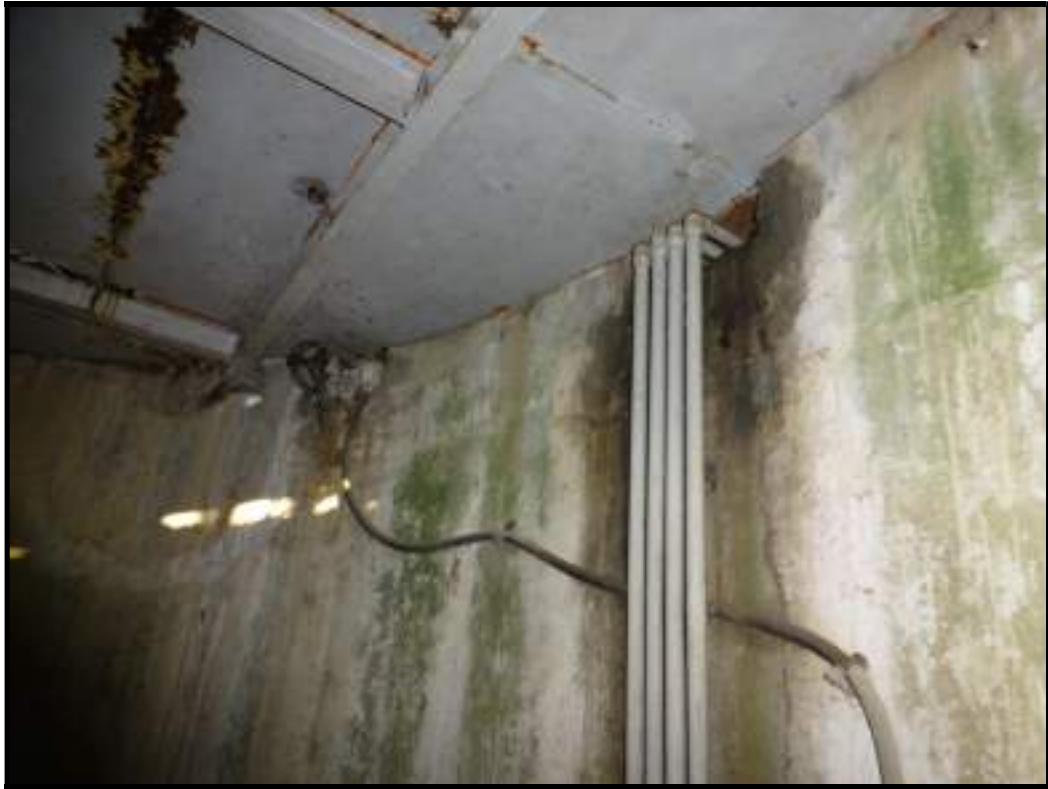
Os condutos de óleo do Sistema de Acionamento das Comportas Deslizantes de Controle de Vazão encontram-se operantes, sem sinais visíveis de estrangulamentos ou vazamentos, uma vez que as comportas são operadas em casos de necessidade emergencial, com a utilização equipamentos móveis de acionamento óleo-hidráulico por empresas locais (Foto 14).

**Foto 15 – Condutores Metálicos de Óleo da Unidade Óleo-Hidráulica de Acionamento das Comportas em Bom Estado, com Necessidade Manutenção e Pintura.**

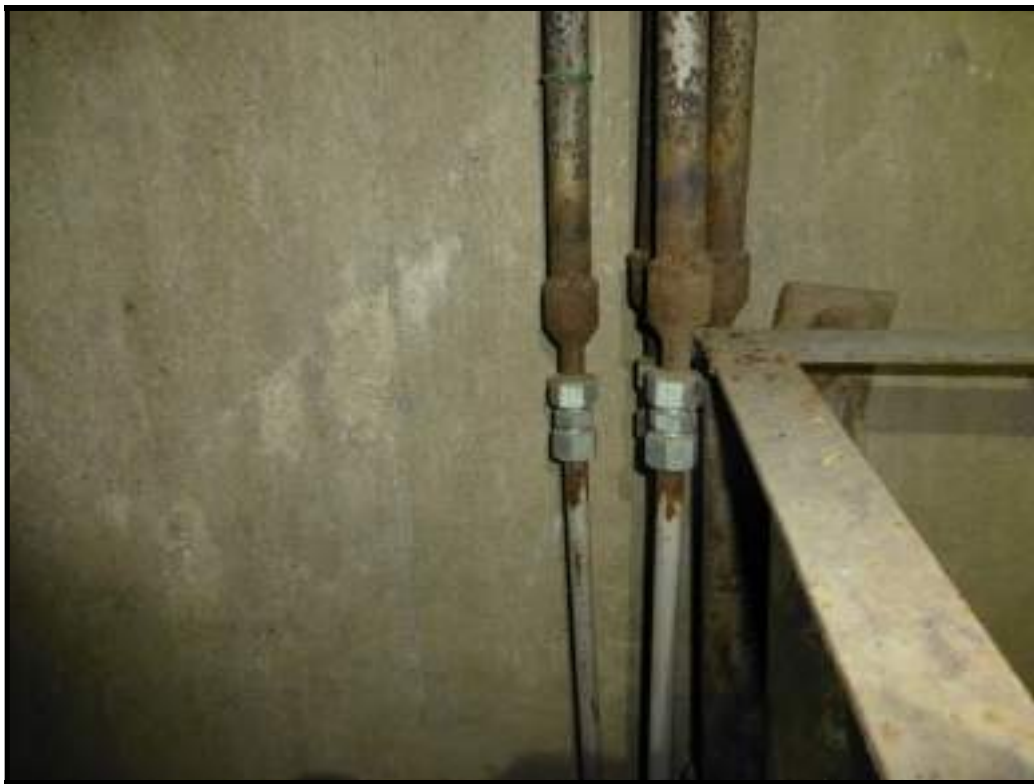
**Foto 16 – Condutores Metálicos de Óleo do Sistema Óleo-Hidráulico de Acionamento das Comportas em Bom Estado, com Necessidade Manutenção e Pintura.**

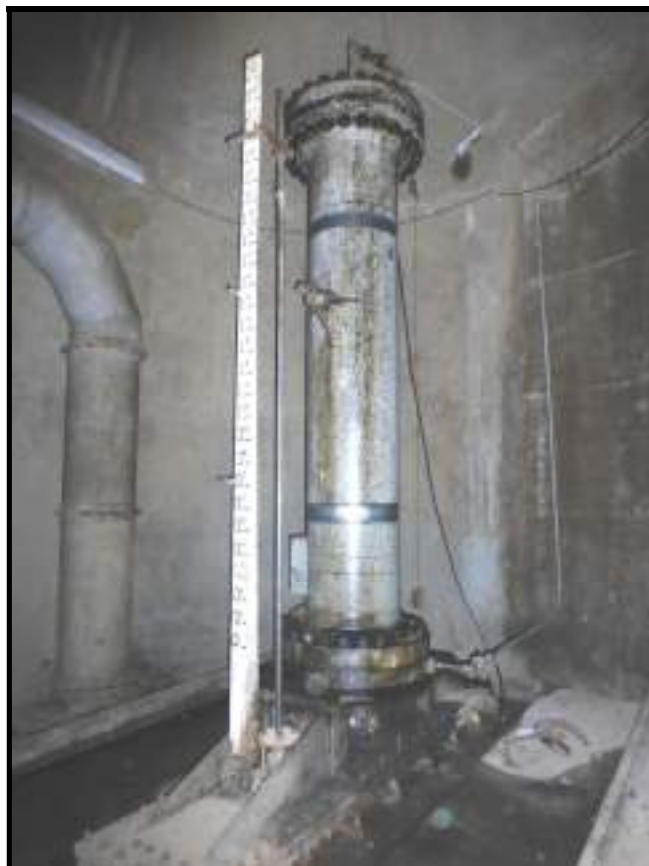
Os Servomotores de Acionamento das Comportas Deslizantes de Controle de Vazão encontram-se operantes uma vez que as comportas são operadas em casos de necessidade, com a utilização equipamentos móveis de acionamento óleo-hidráulico por empresas locais (Foto 18).

**Foto 18 – Servomotor de Acionamento da Comporta**

Contudo, devido ao longo período que os mesmos ficaram sem os cuidados de manutenção, recomenda-se a realização de serviços de pintura externa adequada, retirada do óleo interno, lavagem com líquidos adequados tipo “flushing” (para eliminar detritos internos e impurezas face ao uso de bomba externa e óleos duvidosos, em operação emergencial e esporádica) e, finalmente, após todo o sistema hidráulico a ser reinstalado e revisado adequadamente, realizara a troca de óleo com óleo hidráulico novo a ser recomendado.

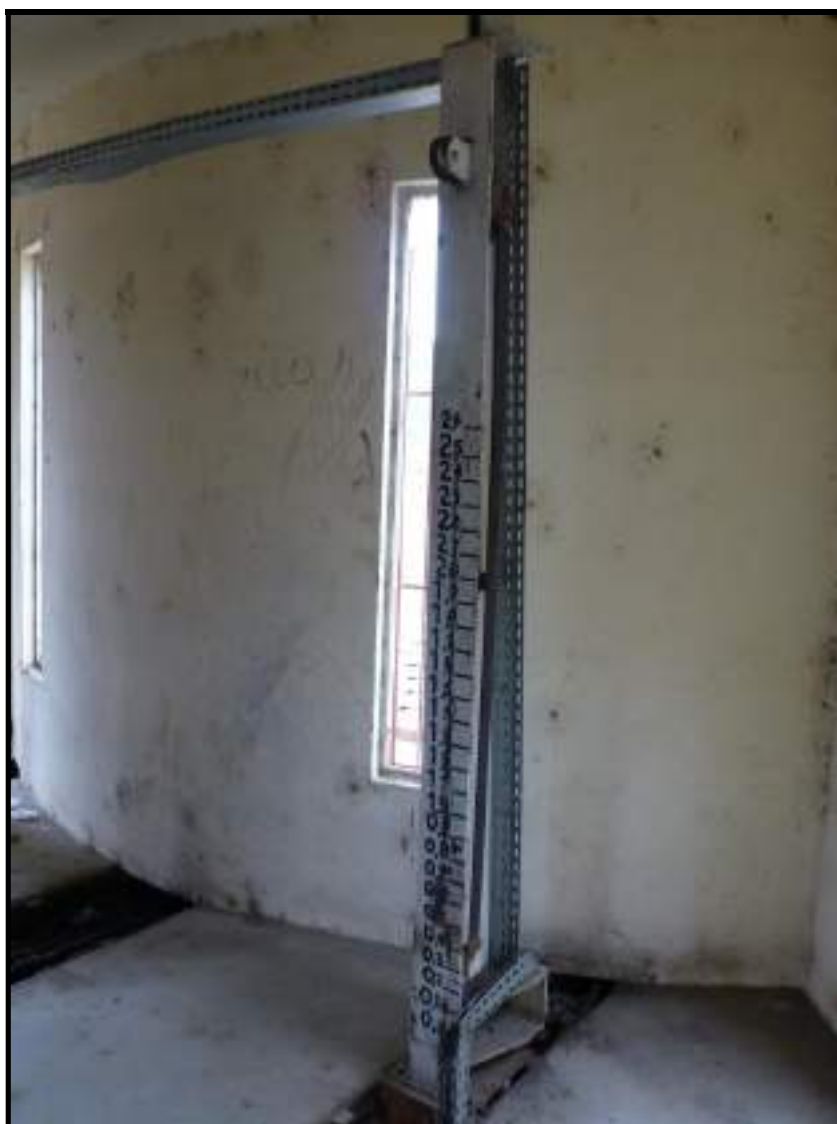
Os indicadores de posição das comportas instalados na casa de comando das comportas, que se situa na plataforma de operação das comportas, foram bastante depredados e danificados, restando somente a régua indicadora de aberturas das comportas, estando desaparecidos os cabos de aço, as roldanas etc., necessários para a sua operação. (Foto 22)

**Foto 22 – Régua de Medição da Abertura da Comporta situada na Casa de Comando das Comportas**

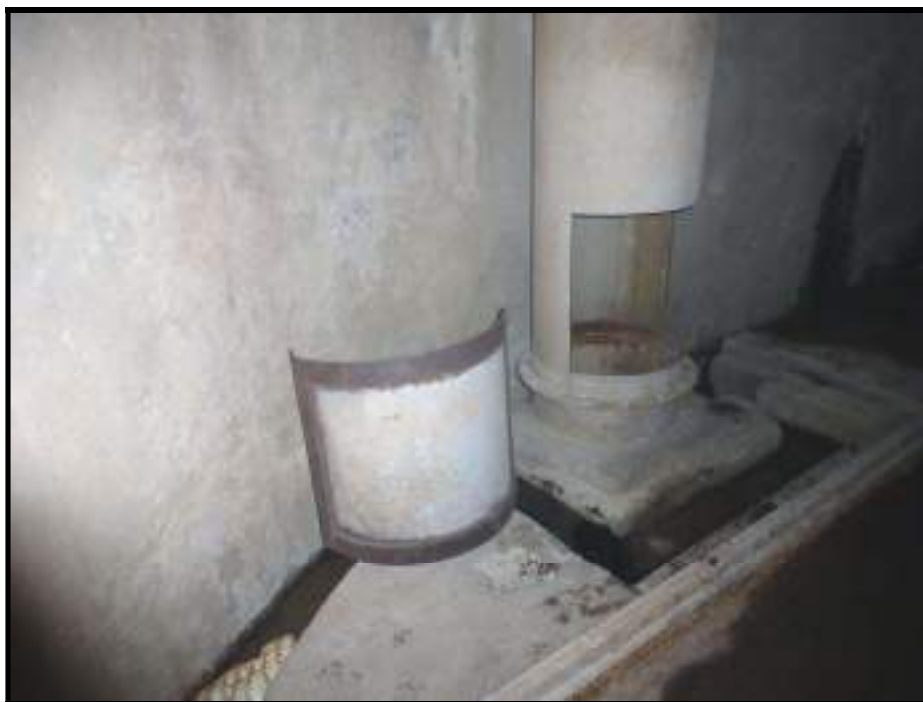
Os Dutos de Aeração das Comportas Deslizantes de Controle de Vazão encontram-se operantes, porém com necessidade de serviços de recuperação e manutenção (Foto 26).

**Foto 26 – “Janela” do Duto de Aeração da Comporta Deslizante Esquerda**

Considerando-se que o risco de inundação da galeria é muito baixo (somente por ocasião de cheias excepcionais no rio Hercílio), além disso, os equipamentos de acionamento e manutenção das comportas podem ser eventualmente inundados sem causar danos maiores aos mesmos, recomenda-se manter a janela de ventilação aberta, com fechamento manual da portinhola metálica, que deverá ser provida de dobradiças, vedações de borracha e travas de fechamento manual.
