**INSPEÇÃO DE SEGURANÇA, AVALIAÇÃO DOS EQUIPAMENTOS E  
ELABORAÇÃO DE PROJETOS PARA A RECUPERAÇÃO DE BARRAGEM**

**BARRAGEM NORTE  
MUNICÍPIO DE JOSÉ BOITEUX/SC**

**PONTE ROLANTE 70 kN DA PLATAFORMA DE  
OPERAÇÃO DAS COMPORTAS DESLIZANTES DOS  
TÚNEIS DE DESCARGA E SEUS ACESSÓRIOS  
ESPECIFICAÇÕES TÉCNICAS**

**DC923.RE.BN024-A  
OUT/21**

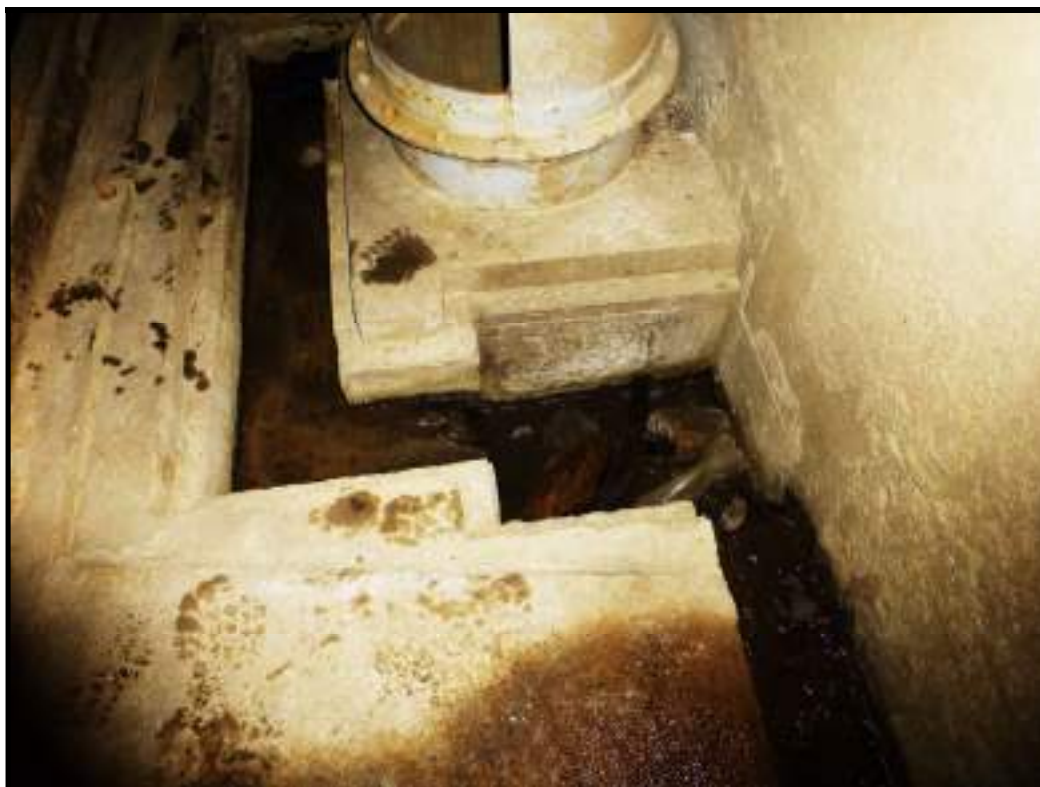
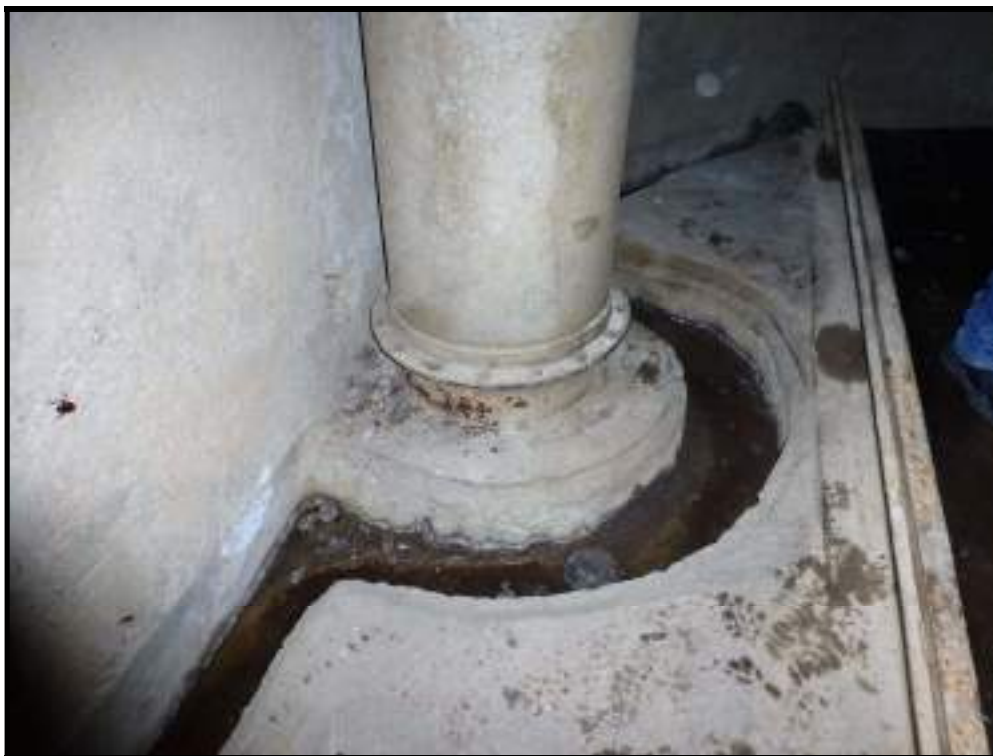
Os drenos da Galeria das Comportas Deslizantes de Controle de Vazão encontram-se operantes, porém com necessidade de serviços de recuperação e manutenção (Fotos 29 e 30).

**Foto 29 – Canaleta e Orifício de Drenagem da Galeria das Comportas Deslizantes**

**Foto 30 – Canaleta de Drenagem da Galeria das Comportas Deslizantes**

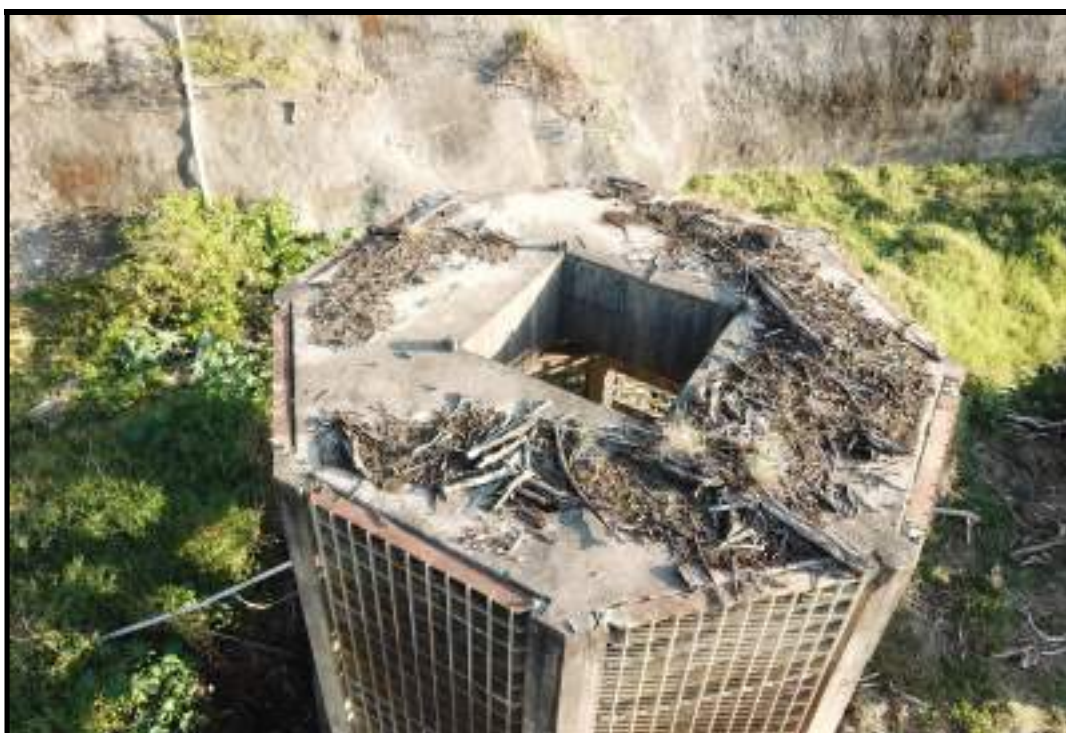
Durante a inspeção dos túneis de adução, realizada com a utilização de barco inflável, não foram constatados vestígios da grade no interior dos túneis, que é metálica e de grandes dimensões.

Segundo relatos colhidos por ocasião da realização dos trabalhos a inspeção, soube-se que a busca da grade “perdida”, realizada em ocasiões anteriores pela DCSC, incluindo o arraste de rede no interior dos túneis, indicou não existe qualquer grade no interior dos túneis de descarga e nem nos arredores da estrutura de emboque tipo tulipa, depreendendo-se que a grade não chegou a ser instalada na laje superior da estrutura. Observa-se não existe qualquer registro de tal ocorrência ou procedimento.

**Foto 33 – Ausência da Grade da Laje Superior da Estrutura de Emboque Tipo Tulipa do Túnel Interno de Descarga (Esquerdo)**

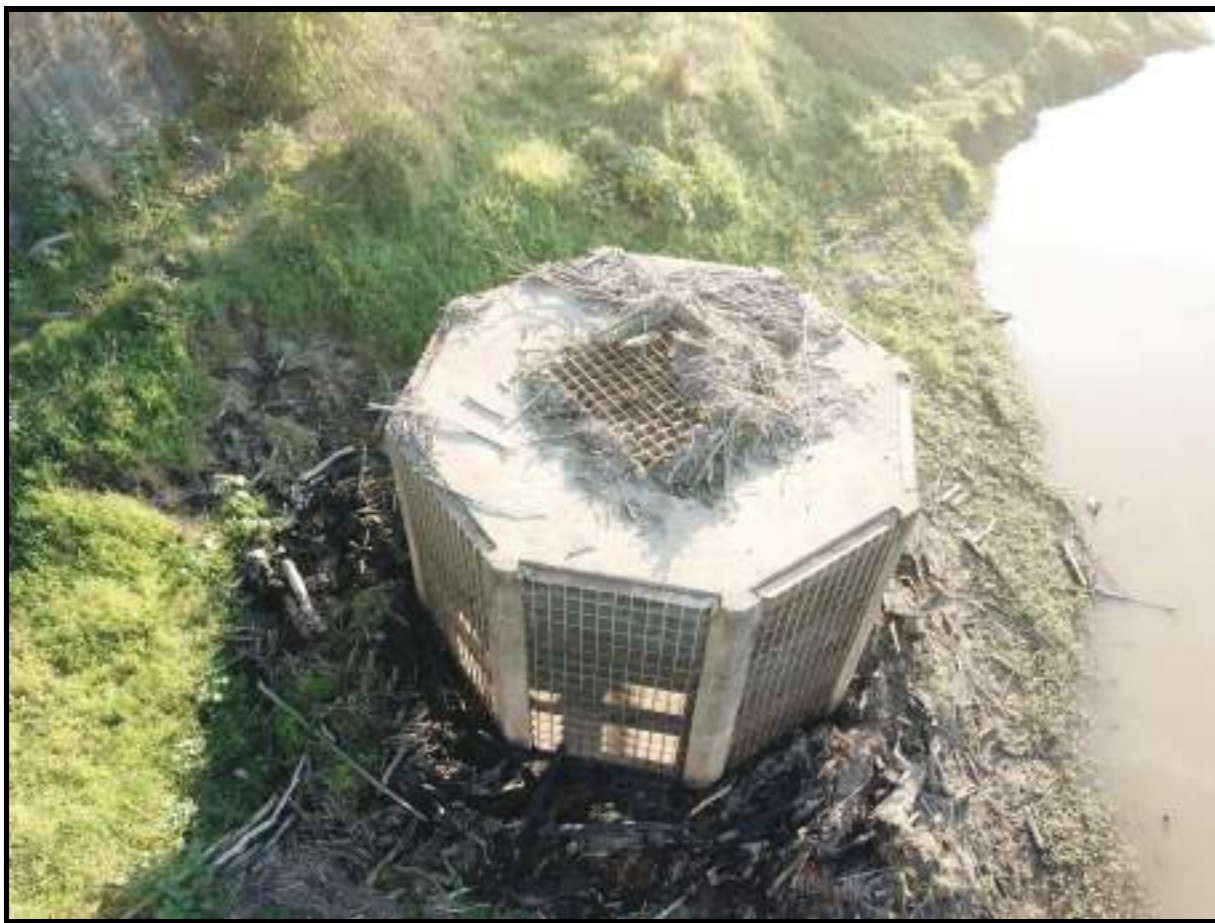
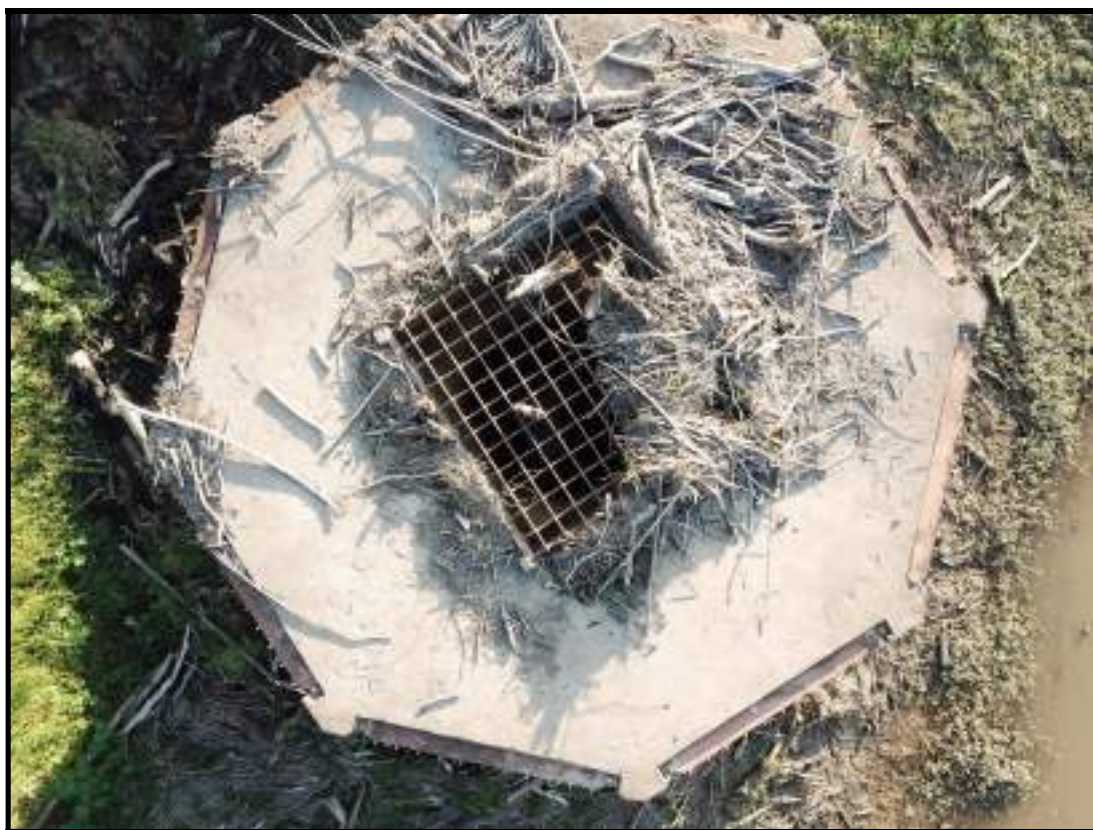
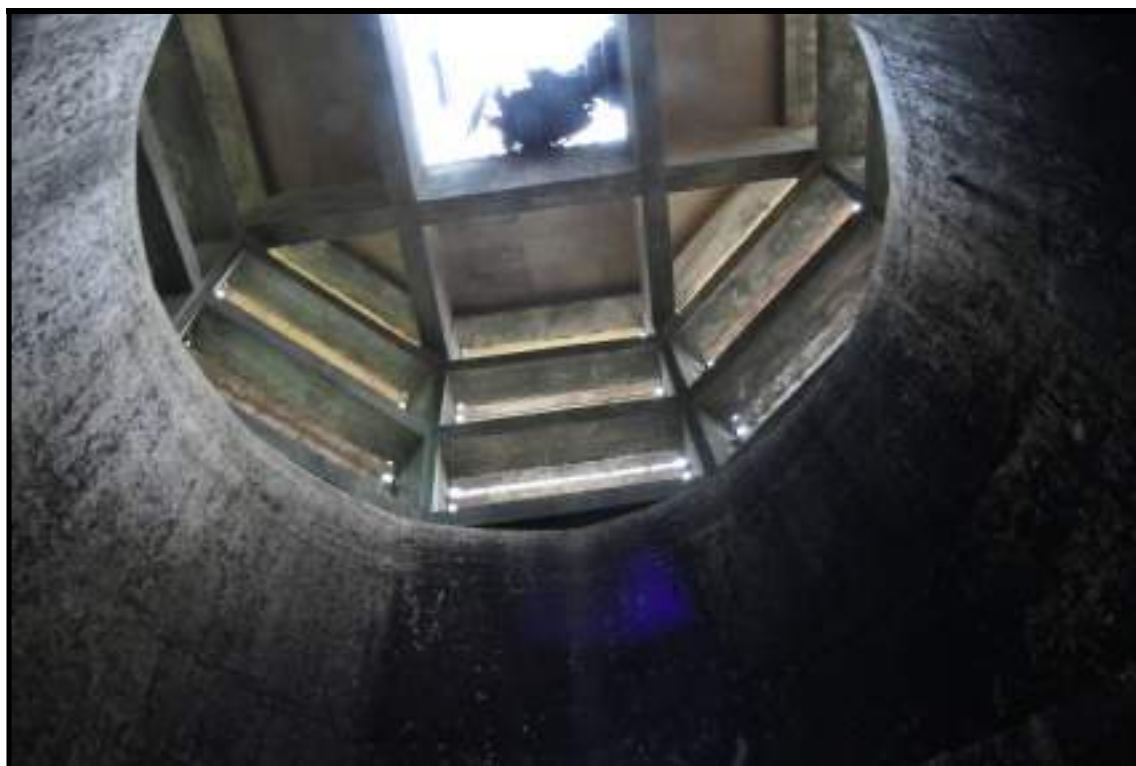
As grades de proteção contra a passagens de detritos pelas estruturas de emboque tipo tulipa dos túneis de descarga apresentam sinais de corrosão, com ferragens expostas das peças fixas em alguns pontos, recomendando-se a necessidade de se realizar as correções dessas anomalias.

**Foto 35 –Grade da Laje Superior da Estrutura de Emboque Tipo Tulipa do Túnel Externo de Descarga (Direito)**

**Foto 36 –Grade da Laje Superior da Estrutura de Emboque Tipo Tulipa do Túnel Externo de Descarga (Direito)**

**Foto 37 –Vista Inferior da Grade da Laje Superior da Estrutura de Emboque Tipo Tulipa do Túnel Externo de Descarga (Direito)**

As grades requerem a recuperação da proteção superficial das faces das grades, concomitantemente aos trabalhos de recuperação das anomalias no concreto, tal como mostrado nas Fotos apresentadas a seguir.

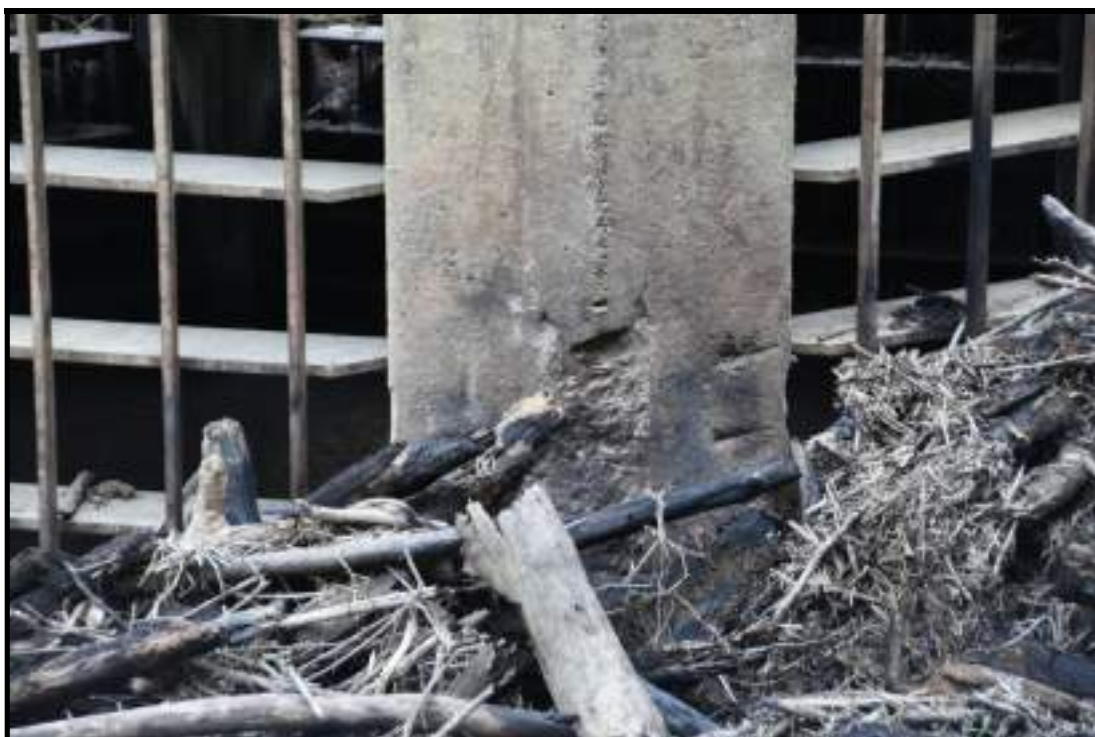
**Foto 41 – Tulipa direita (entrada do Túnel Externo ) com sinais de queima do material lenhoso junto à estrutura.**

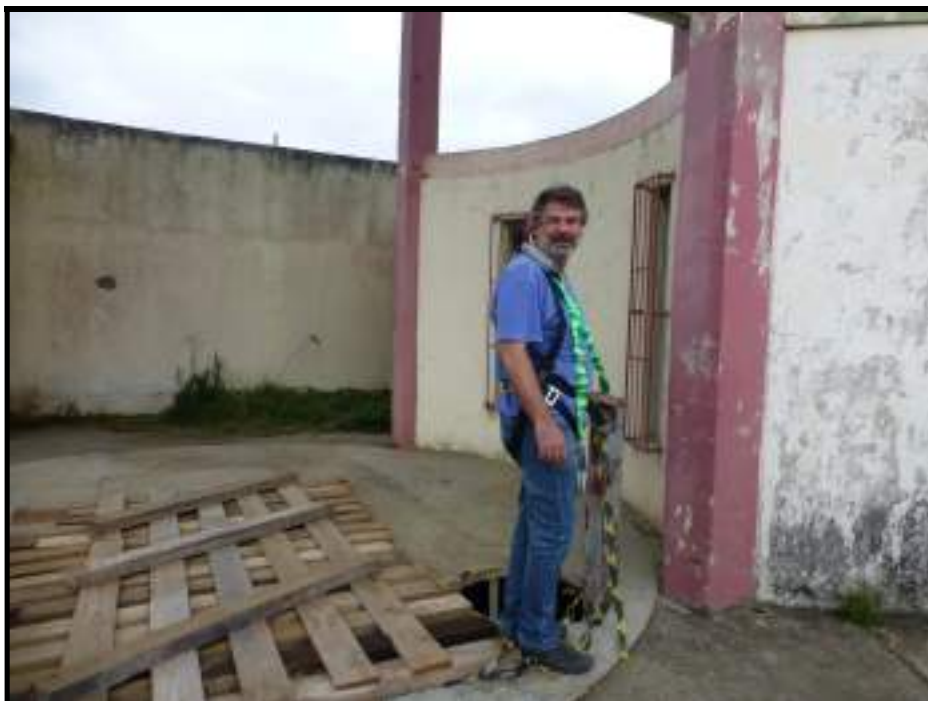
A tampa metálica da abertura de carga e descarga do poço de acesso às comportas deslizantes, instalada no meio da Tampa do Poço está desaparecida e, para segurança dessa área foi instalado, provisoriamente, uma proteção tipo grelha de vigas de madeira (Foto 42).

**Foto 42 – Fechamento Provisório da abertura de carga e descarga do Poço de Acesso à Galeria das Comportas.**

Há necessidade de instalar uma grade de piso nova, com dobradiças e acionamento manual.

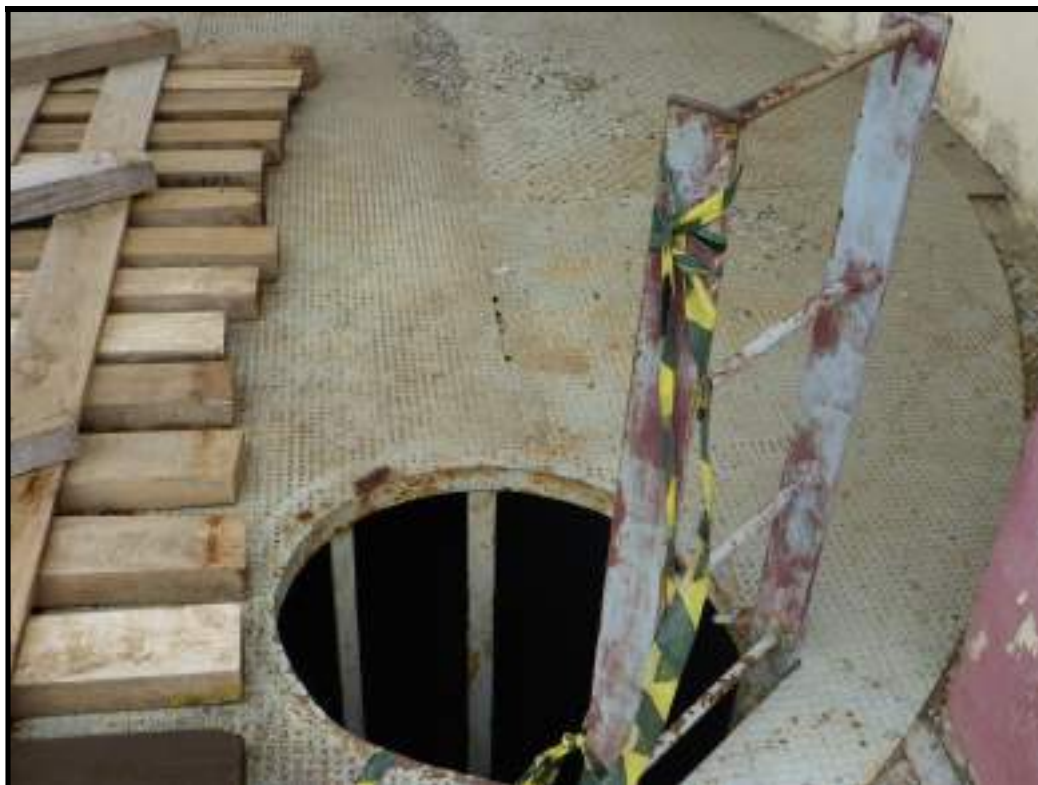
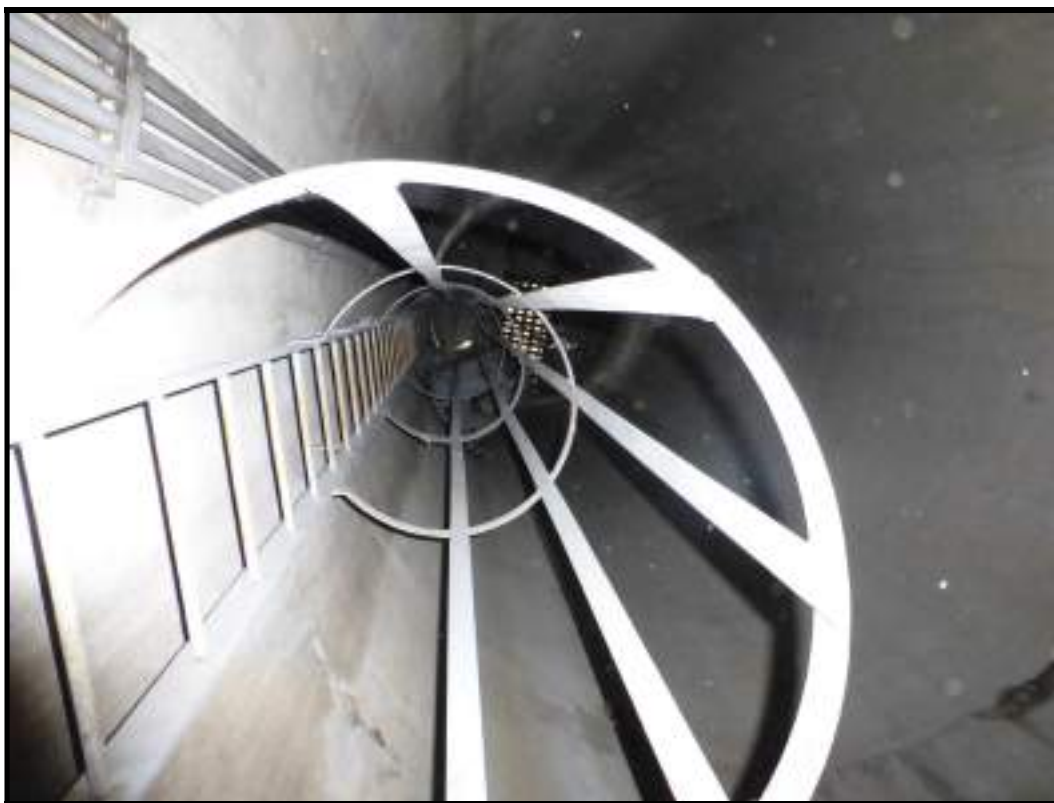
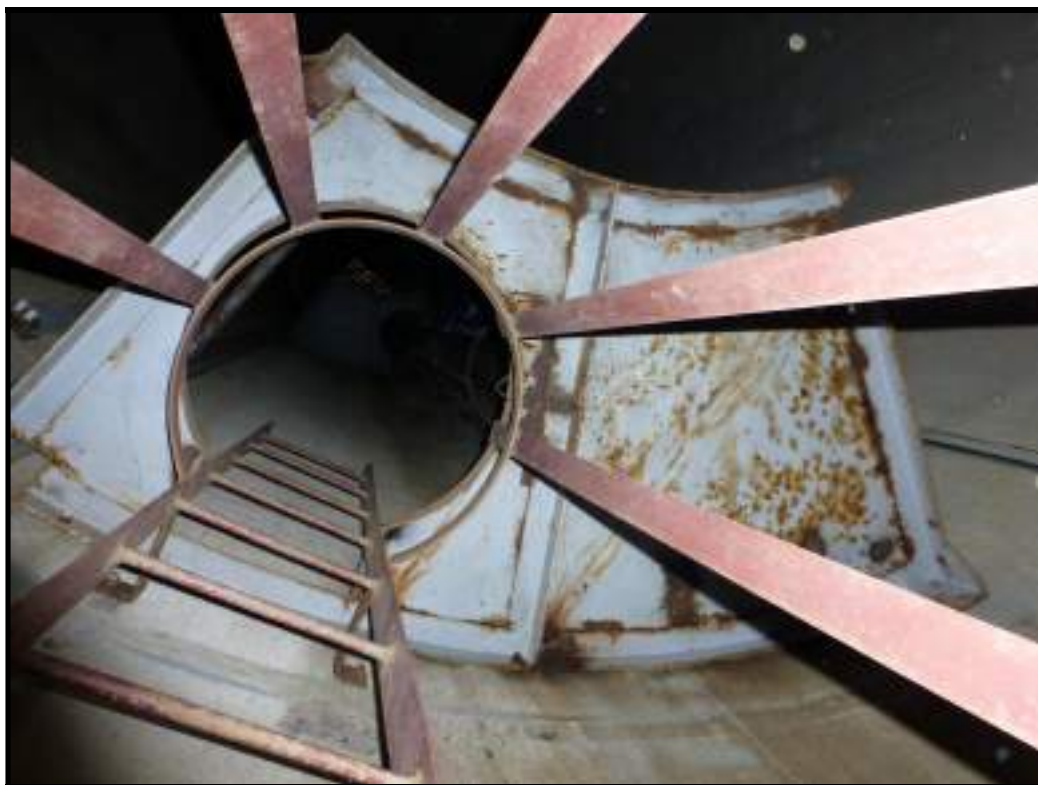
A Escada Tipo Marinheiro de Acesso à Galeria das Comportas, encontra-se em bom estado, sem indícios de problemas estruturais, decorrentes das ações depredação (Foto 44 a 49).

**Foto 44 – Boca de Acesso à Escada de Marinheiro do poço de acesso à Galeria das Comportas**

**Foto 45 – Escada Tipo Marinheiro do Poço de Acesso à Galeria das Comportas**

**Foto 46 – Escada Tipo Marinheiro e Patamar de Descanso do Poço de Acesso à Galeria das Comportas (vista de baixo para cima)**

Entretanto, as peças danificadas ou deformadas face a depredações da escada de acesso ao poço deve ser trocadas, também devem ser revistas as suas ancoragens no concreto e finalmente todas as peças da escada devem ser pintadas adequadamente.

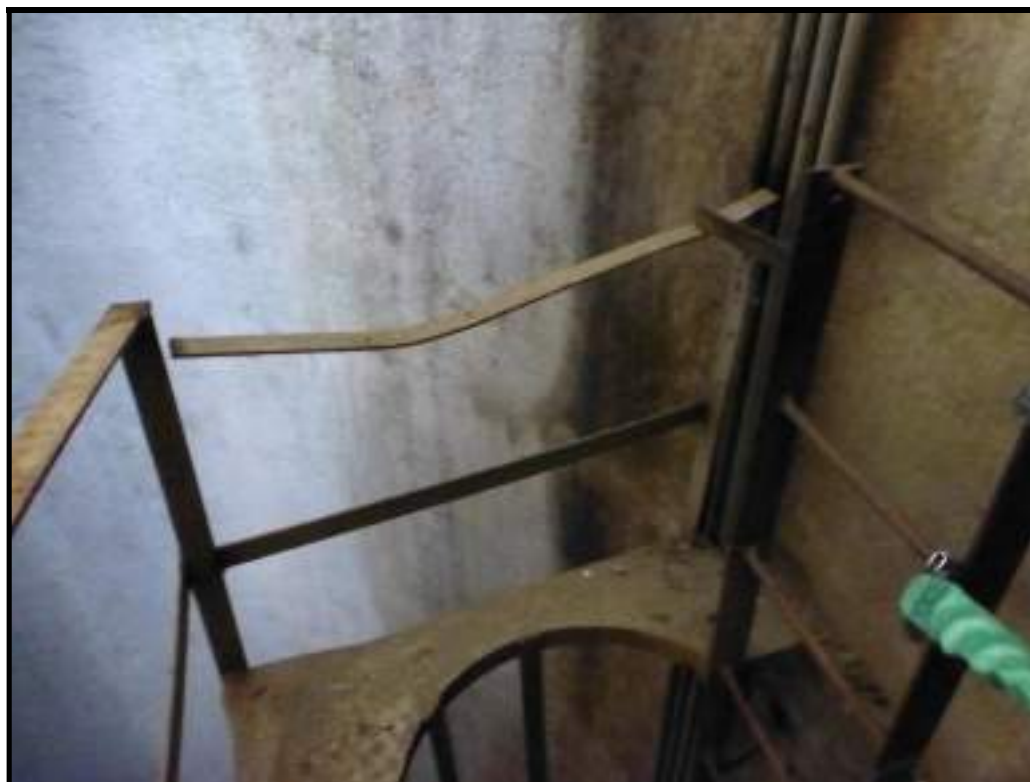
**Foto 47 – Patamar de Descanso Depredado da Escada Tipo Marinheiro do Poço de Acesso à Galeria das Comportas (vista de baixo para cima)**

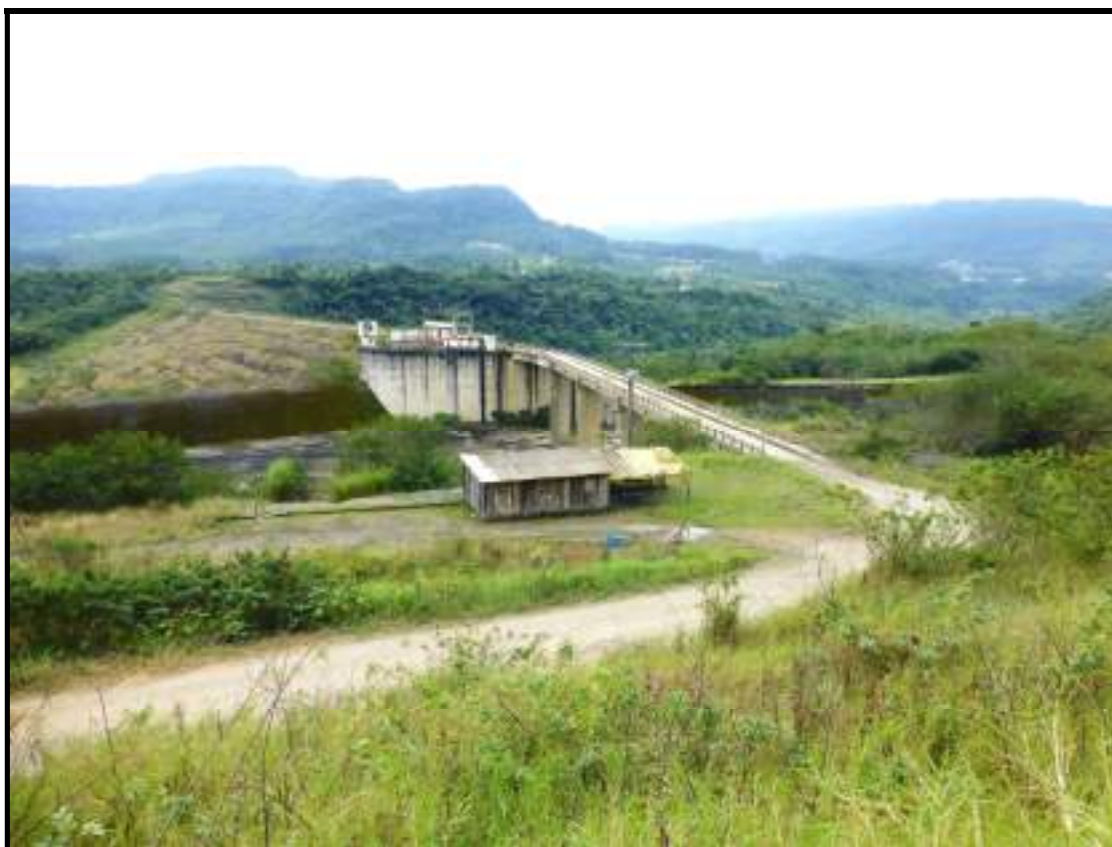
A Rede de Alimentação Elétrica da Plataforma de Operação das Comportas encontra-se desativado e inoperante devido a problemas de depredação total e roubo de todos os seus componentes, em especial os cabos elétricos (Foto 50).

**Foto 50 – Vista Geral da Barragem e Posto de Transformação/Medição de Energia Elétrica**

A Rede de Alimentação Elétrica da Plataforma de Operação das Comportas deverá ser totalmente refeita, a partir da rede de eletrificação rural existente da CELESC.

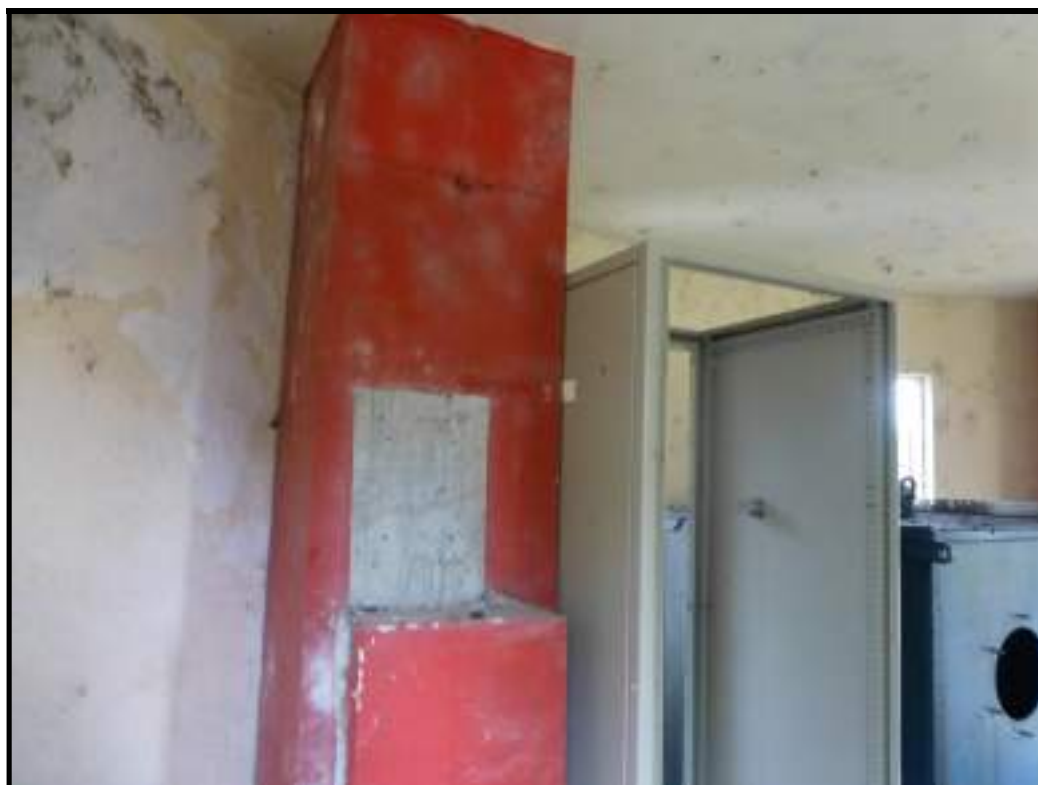
**Foto 54 – Resquício da Caixa de Seccionamento, Proteção e Distribuição de Energia Elétrica (Coluna Vermelha)**

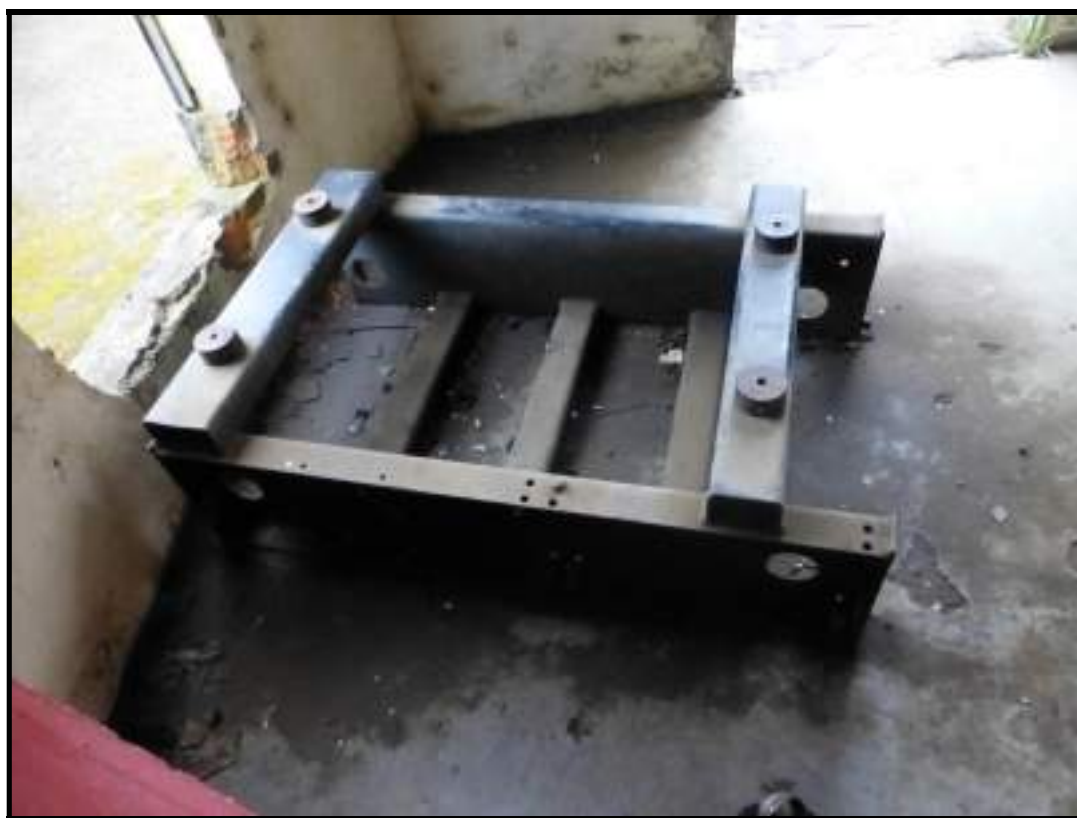
O Sistema de Alimentação Elétrica Emergencial da Plataforma de Operação das Comportas, constituído por um grupo gerador diesel-elétrico estacionário, situado na casa de comando das comportas, encontra-se inoperante, devido a problemas de depredação com roubo do conjunto gerador, restando somente do conjunto, base pouco útil (Foto 55).

**Foto 55 – “Skid” do Grupo Gerador Diesel-Elétrico do Sistema de Alimentação Emergencial de Energia Elétrica da Plataforma de Operação das Comportas.**

O Sistema de Alimentação Elétrica Emergencial da Plataforma de Operação das Comportas, constituído por um grupo gerador diesel-elétrico estacionário, deverá ser adquirido e reposto.
