# LAUDO TÉCNICO

Relatório de inspeção de motor veicular

**Motoniveladora GD555**

**Prefeitura Municipal de Chapada**

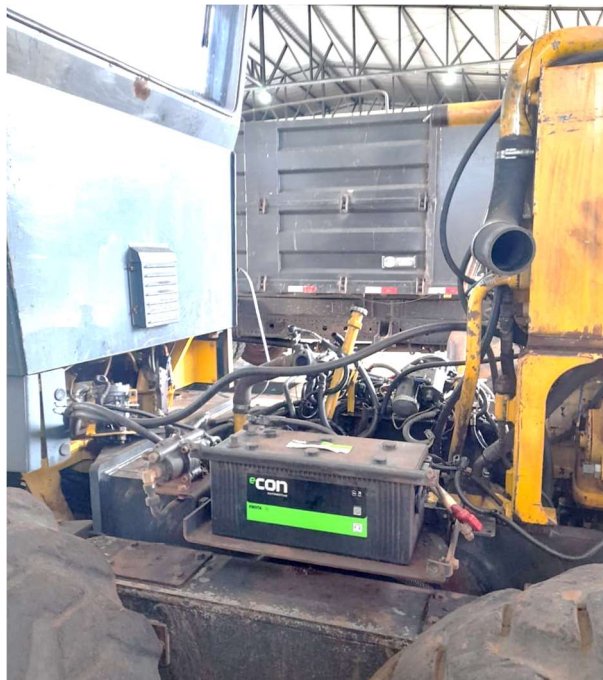
Figura 4 – Motor desmontado do veículo

O veículo já vinha apresentando problemas no seu funcionamento, principalmente perda significativa na força de trabalho, redução da potência e rotação. Foi verificado um ruído anormal proveniente do motor, bem como uma pressão muito elevada sobre o suspiro do mesmo, qual expelia fumaça excessivamente de dentro do motor para fora, indicando que essa fumaça estava entrando por meio de algum lugar ao invés de sair pela via da descarga, caracterizando que o vazamento estava nas camisas e pistões dos cilindros do motor, provavelmente ocasionados por desgaste natural de uso do veículo, gerando uma folga qual faz com que a fumaça entre para dentro do motor e pressione o suspiro, o que ocasionava perda de força, problema que caso não reparado, poderia vir a comprometer ainda mais o motor, ou até vir a fundir o mesmo.

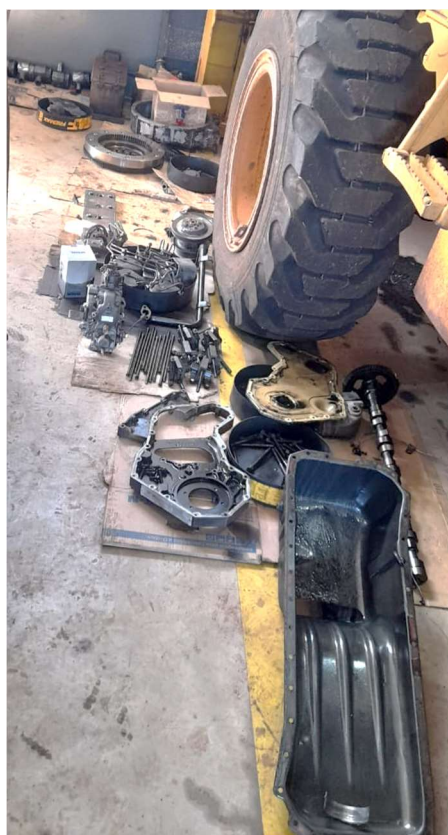
Figura 5 – Peças do motor organizadas separadamente

Os pistões, juntamente com seus anéis, apresentaram avarias e um alto nível de carbonização na sua superfície e deverão ser substituídos, por consequência as camisas também apresentaram danos irreparáveis e deverão ser trocadas. As bronzinas das bielas também apresentaram desgaste elevado e devem ser substituídas da mesma forma.
