## RELATÓRIO DE ATUALIZAÇÃO

**OBJETO:** PROJETO DE RESTAURO DA ANTIGA INSPETORIA  
VETERINÁRIA E ZOOTÉCNICA DE JAGUARÃO

**LOCAL:** RUA MARECHAL DEODORO, N.460, ESQUINA COM RUA  
ANDRADE NEVES, CENTRO

**MUNICÍPIO:** JAGUARÃO/RS

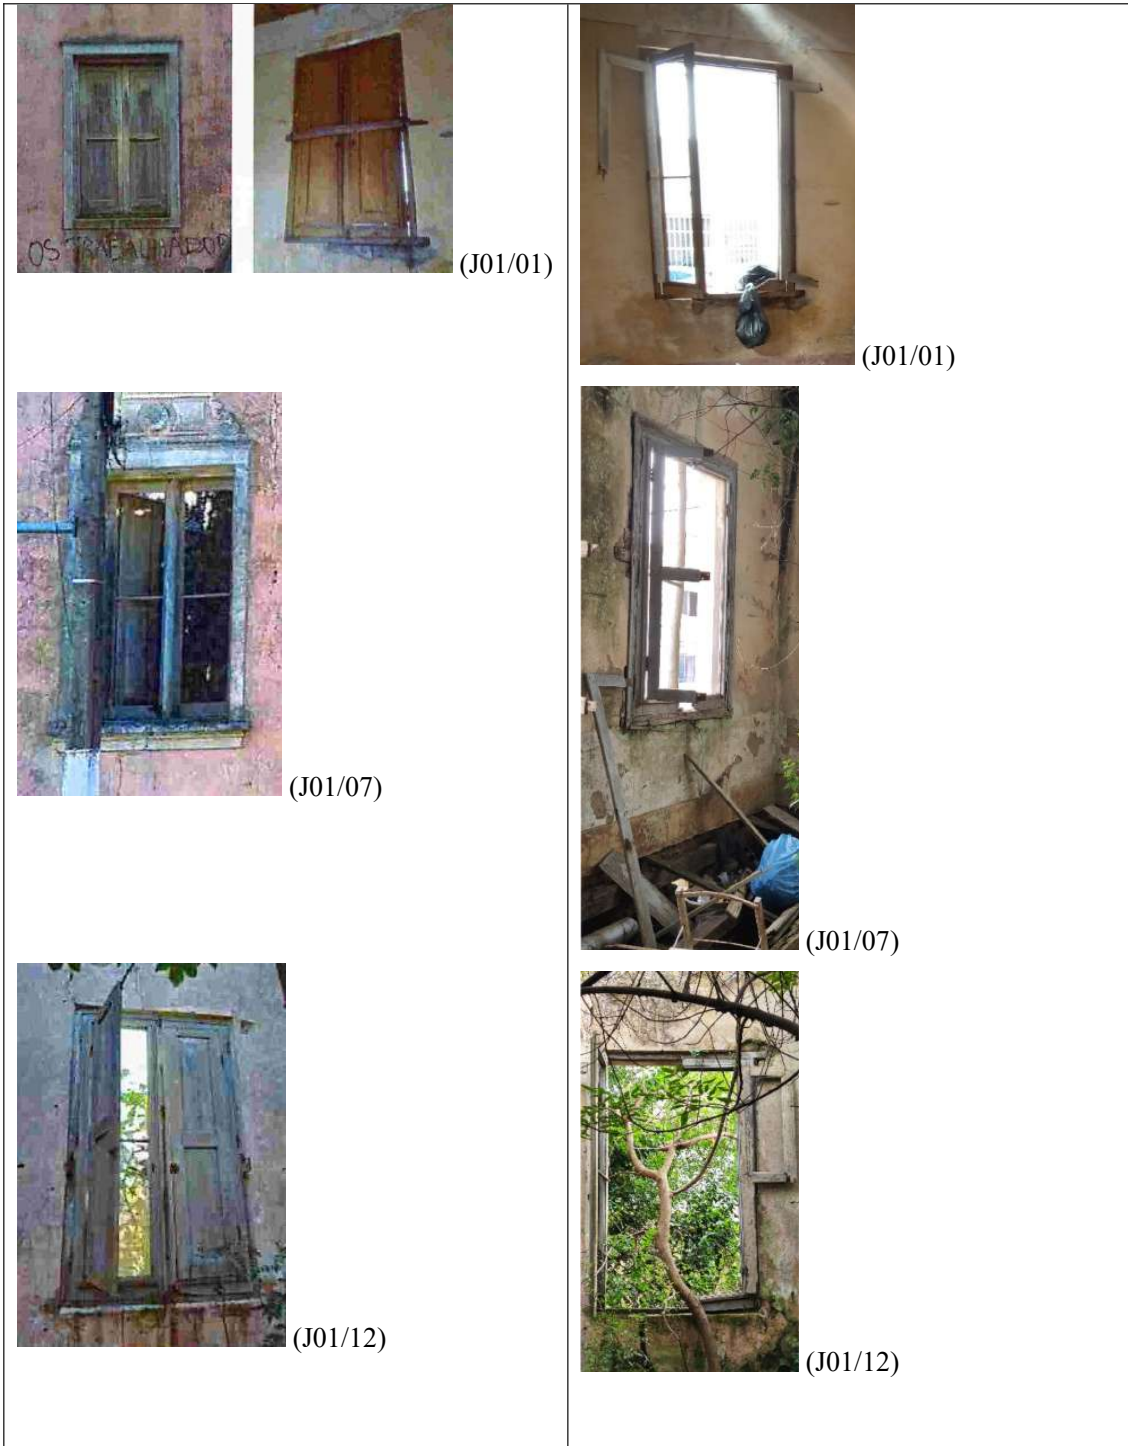
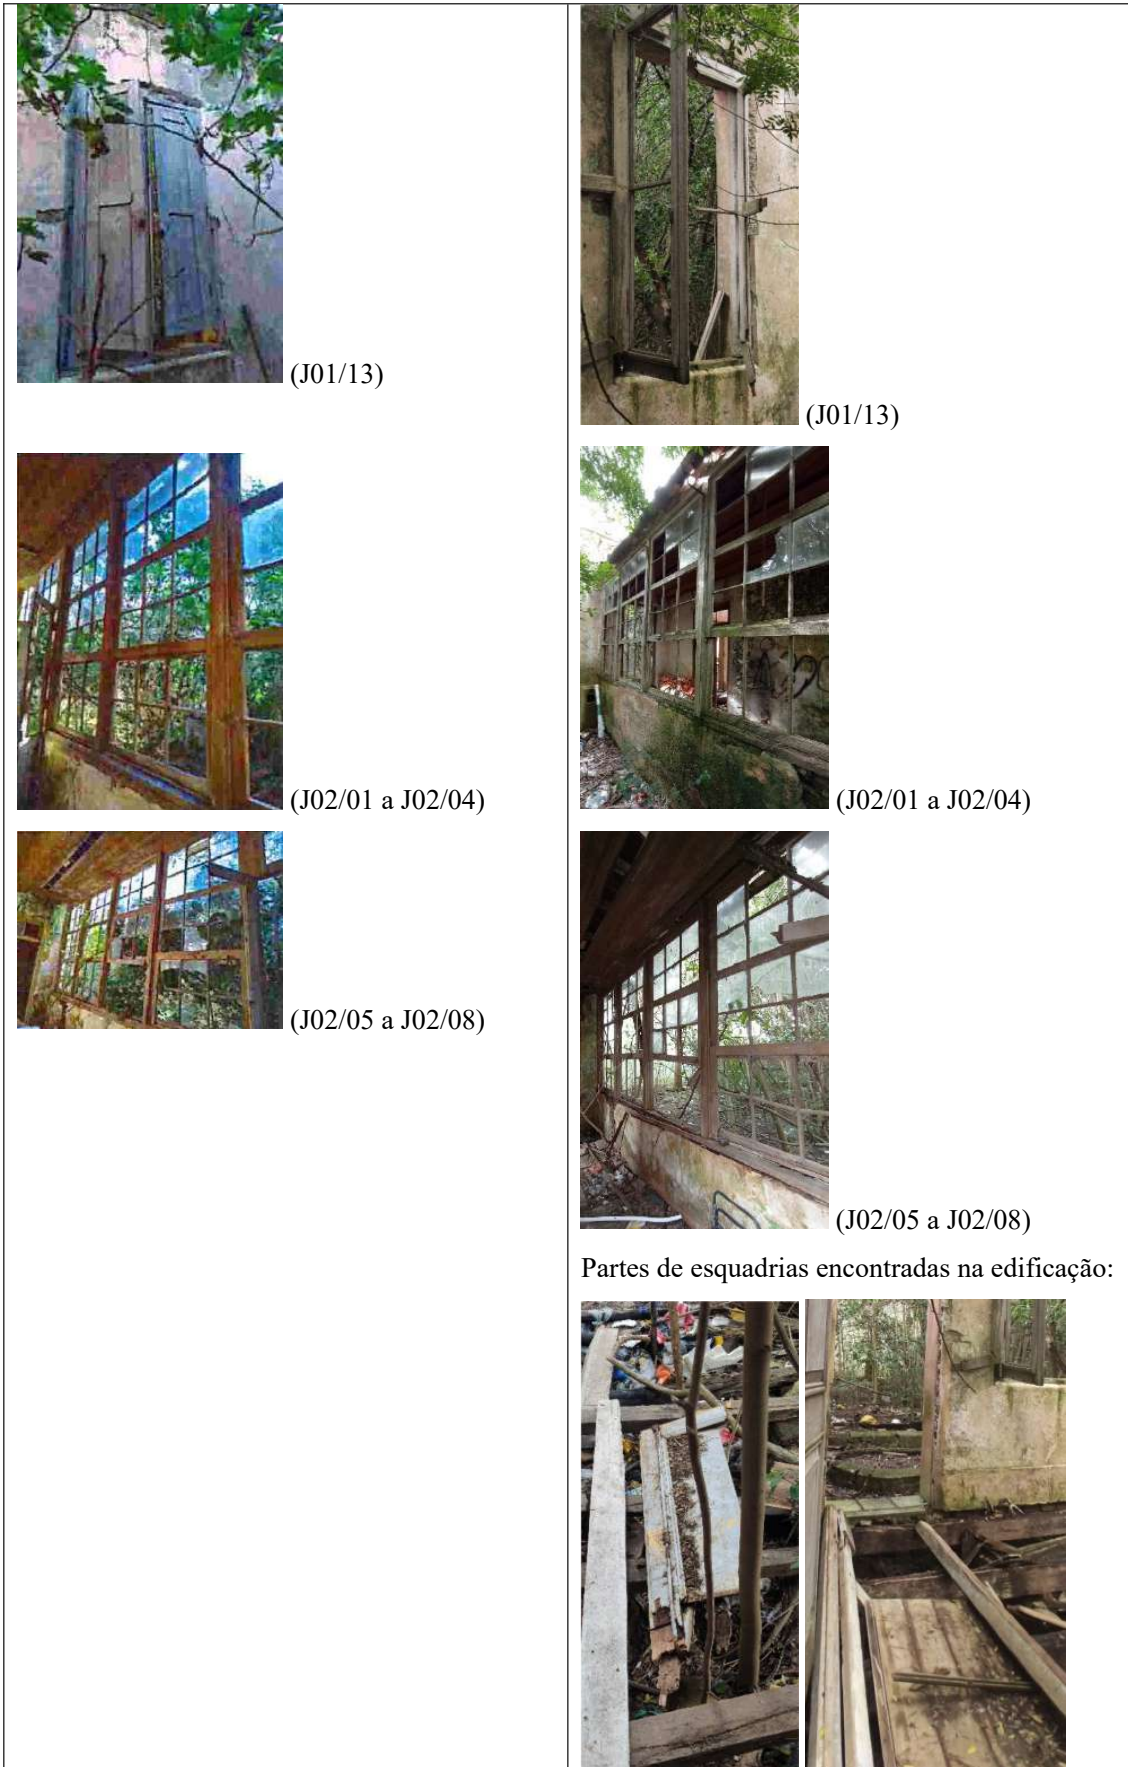
(P09)

Quanto a portas e janelas, a última vistoria havia observado alterações pontuais. A situação agora é diferente, as esquadrias sofreram intensa deterioração, seja pela ação humana (através de pichações, algumas foram arrancadas, outras quebradas, algumas em parte ou totalmente queimadas), seja pela ação biológica e das intempéries (presença de insetos xilófagos, apodrecimento da madeira em razão da umidade, desagregação da pintura).
