## RELATÓRIO DE VISTORIA

### QUIOSQUE DA PRAÇA DR. FERNANDO ABBOTT

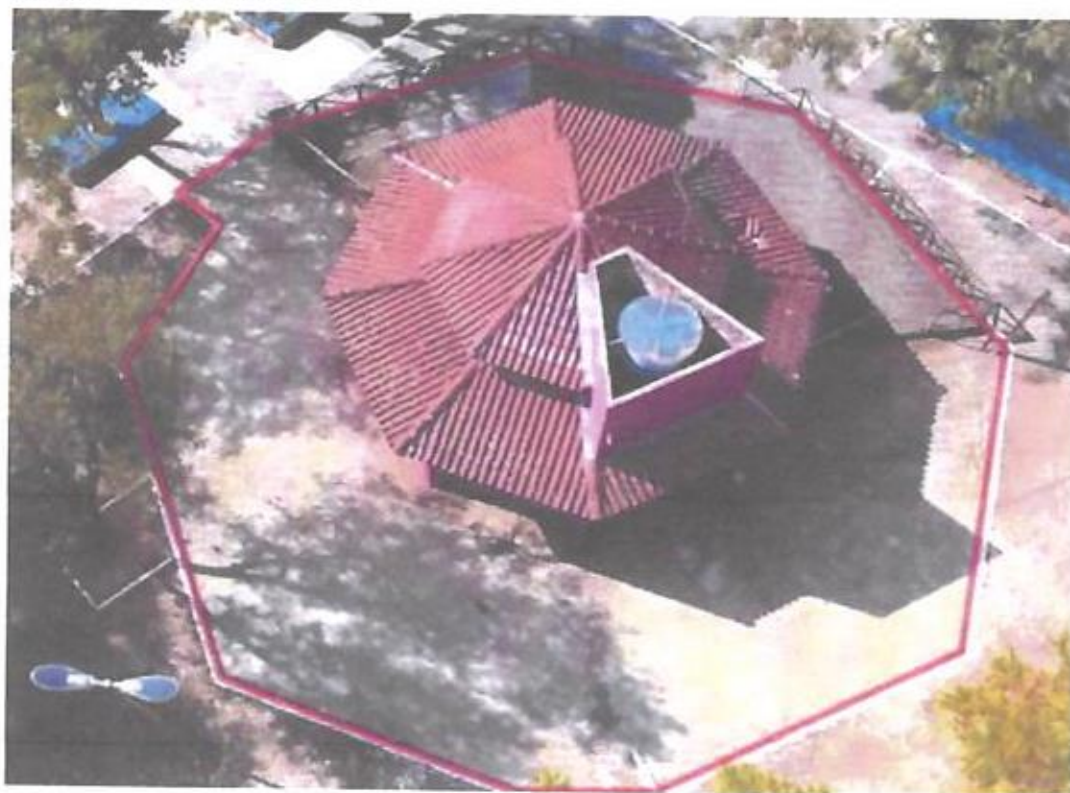
Imagem 1 – Área demarcada

A utilização deverá permanecer restrita exclusivamente ao interior da área demarcada, ficando expressamente proibida a ocupação da área externa ao limite indicado, incluindo o uso do passeio público para colocação de mesas, mobiliários, estruturas ou qualquer outro elemento que possa interferir na circulação de pedestres.
