## **ANEXO V – REGISTRO FOTOGRÁFICO DO ESTADO ATUAL DA RUA COBERTA**

O presente Relatório Fotográfico integra a documentação técnica preparatória da intervenção prevista para a Nova Rua Coberta de Gramado/RS e tem por finalidade registrar as condições físicas atuais do equipamento público antes do início das obras.

A área objeto do presente levantamento corresponde ao trecho da Rua Madre Verônica onde se encontra implantada a atual Rua Coberta, situado entre a Avenida Borges de Medeiros e a Rua Garibaldi, no Centro de Gramado/RS.

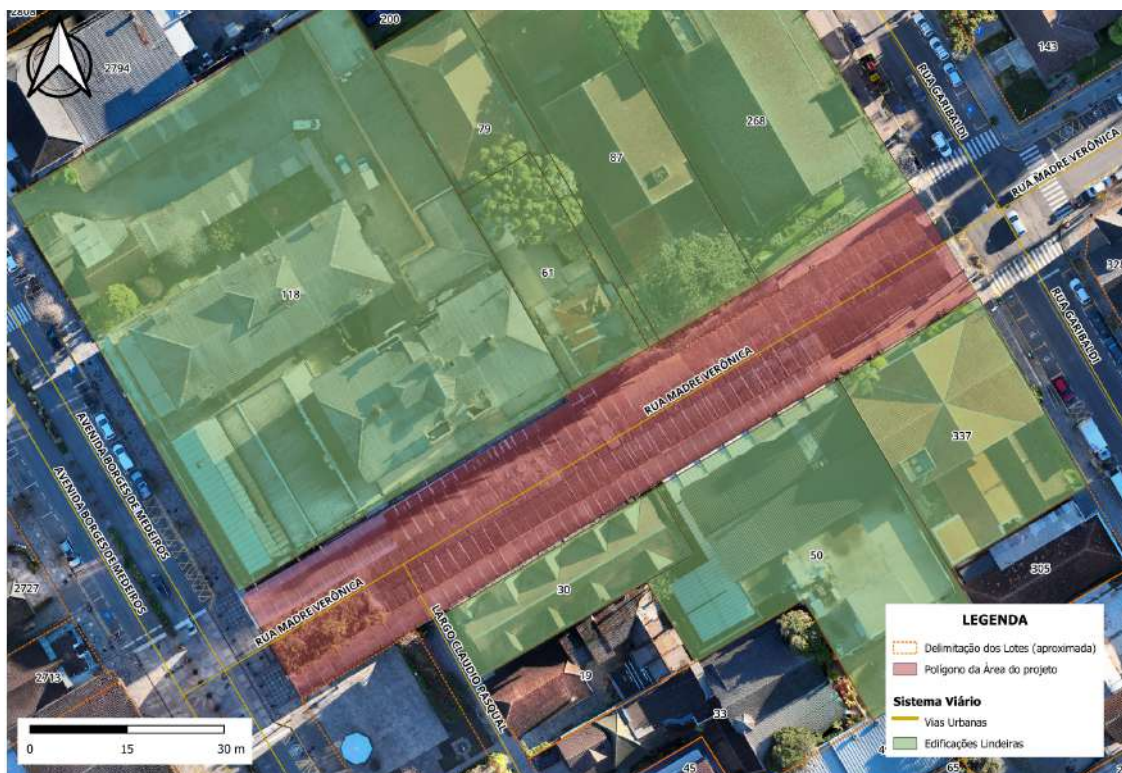
Implantação 2 — Vista aérea da poligonal de intervenção e entorno imediato.

A imagem orbital sobre a Rua Madre Verônica destaca em vermelho a área principal de intervenção e, em verde, as edificações lindeiras. A contiguidade e densidade de estabelecimentos comerciais e gastronômicos adjacentes configuram uma situação relevante para compatibilização dos projetos executivos. Trata-se de uma condição a ser considerada no planejamento da obra, dada a interferência aparente com a logística, a restrição de acessos e a manutenção do funcionamento desses locais durante as futuras execuções.
