# MONITORAMENTO GEOLÓGICO - GEOTECNICO

LINHA SALVAÇÃO – RELVADO / RS

Amplitude Consultoria e Sustentabilidade – Setembro de 2025  
amplitudecs@amplitudecs.com

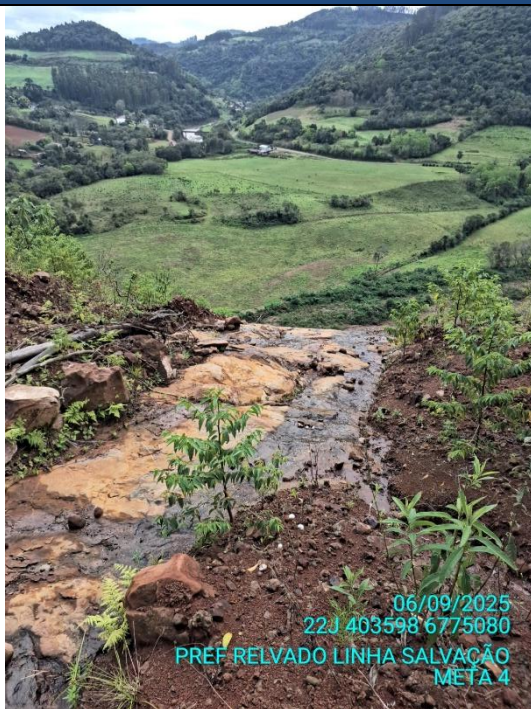
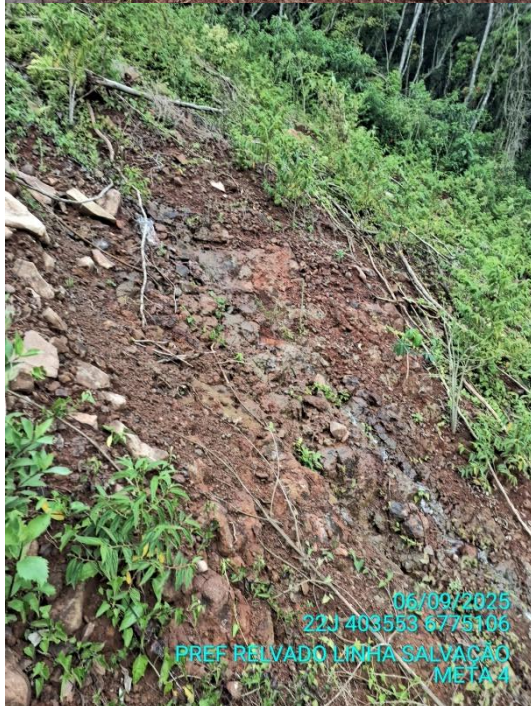
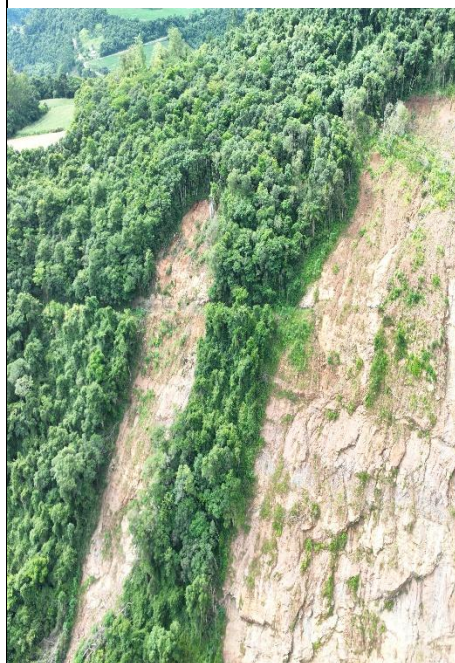
7. ESTRUTURAS DE CONTENÇÃO
Existem medidas de contenção instaladas? <input checked="" type="checkbox"/> Não <input type="checkbox"/> Sim
Se sim, informe o tipo de estrutura:
Observações:  - Corte em encosta com exposição de material de cobertura degradado, constituído por rocha alterada e blocos. - Causas associadas principais seriam o corte em alta inclinação e a possível associação com faturamento horizontal predominante no maciço rochoso - Ocorrência de deslocamento, fluxo de detritos leves e exposição da rocha. - A inclinação do corte e a saturação do material alterado aparecem como principais causas da ocorrência. - CONTROLE: GRAU DE ALTERAÇÃO E FRAGMENTAÇÃO DOS MATERIAIS SUPERFICIAS, CONSTROLE SECUNDÁRIO FRATURAMENTO NATURAL DA ROCHA. - RISCO: GRAU 3 LARANJA -

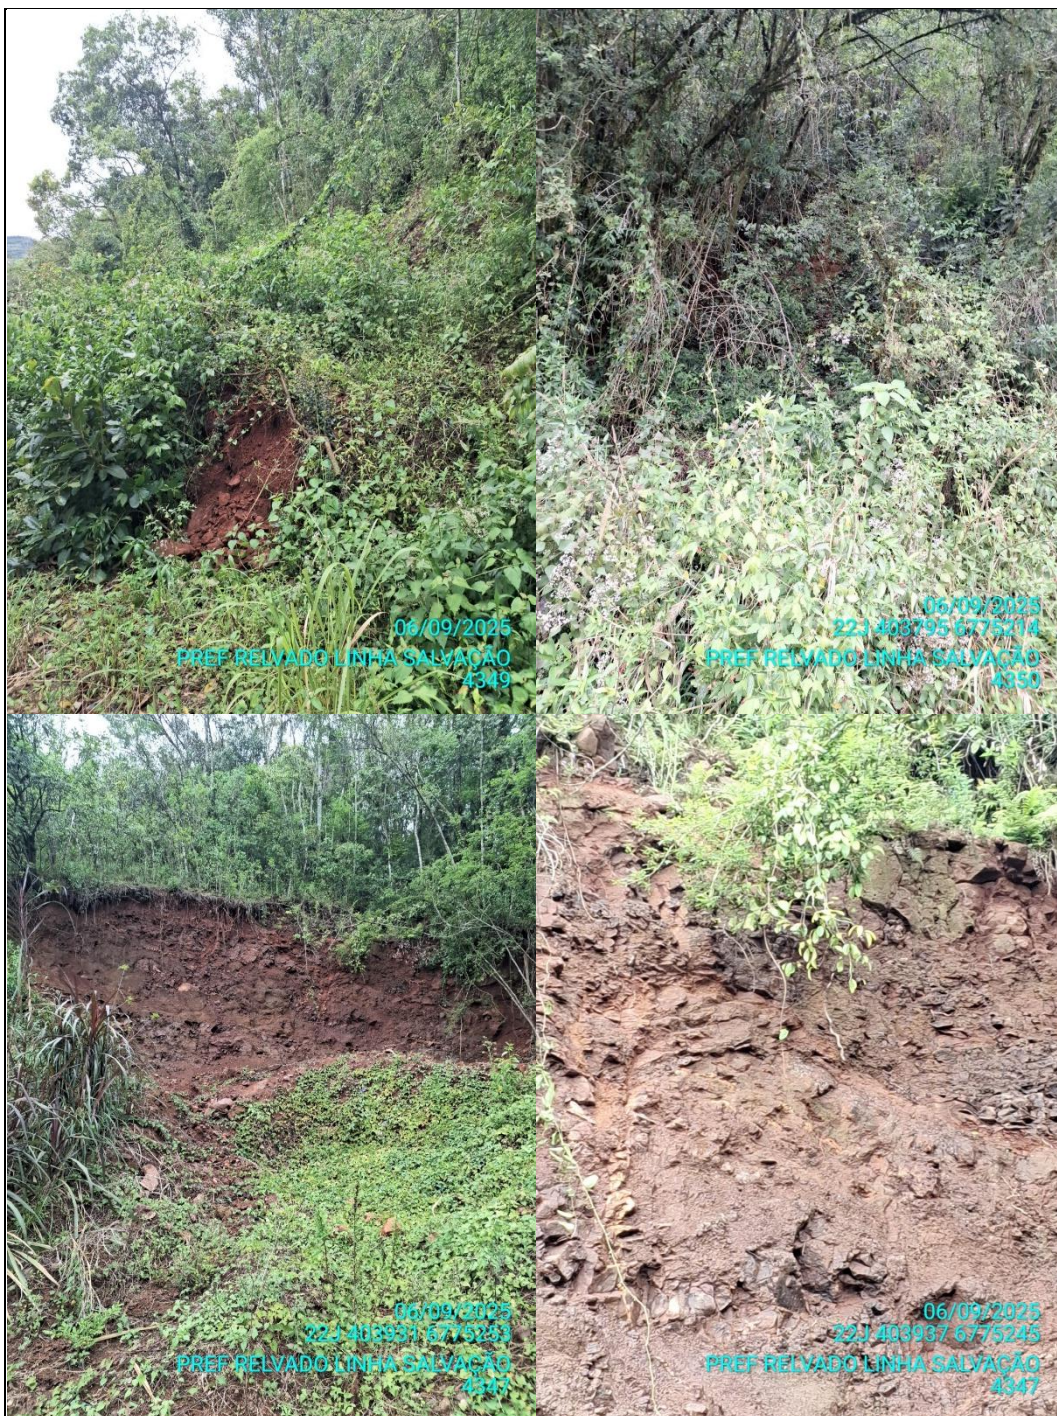
Existem medidas de contenção instaladas? <input checked="" type="checkbox"/> Não <input type="checkbox"/> Sim
Se sim, informe o tipo de estrutura:
Observações: - Deslizamento de Extensão Média com diversas causas associadas como saturação do solo residual sobre rocha alterada, ocorrência de fraturas e concentração de fluxo laminar, etc. - Tombamento e queda de material na fração superior de relevo mais plano, rolamento e deslizamento no restante da área. - Associação de diversos processos em conjunto, risco máximo. - CONTROLE: FATORES ASSOCIADOS – RISCO GRAU 4 VERMELHO.
