| SERVIÇO REGIONAL DE INFRAESTRUTURA DA AERONÁUTICA DE NATAL | | | | |
|---|---|---|---|---|
| | REFORMA DA EDIFICAÇÃO (E-075) - CLBI | | | |
| | PROJETO DO ABRIGO DO DISJUNTOR GERAL - CLBI | | | |
| | LEVANTAMENTO (PLANTA SITUAÇÃO, CANTEIRO DE OBRAS). | | | |

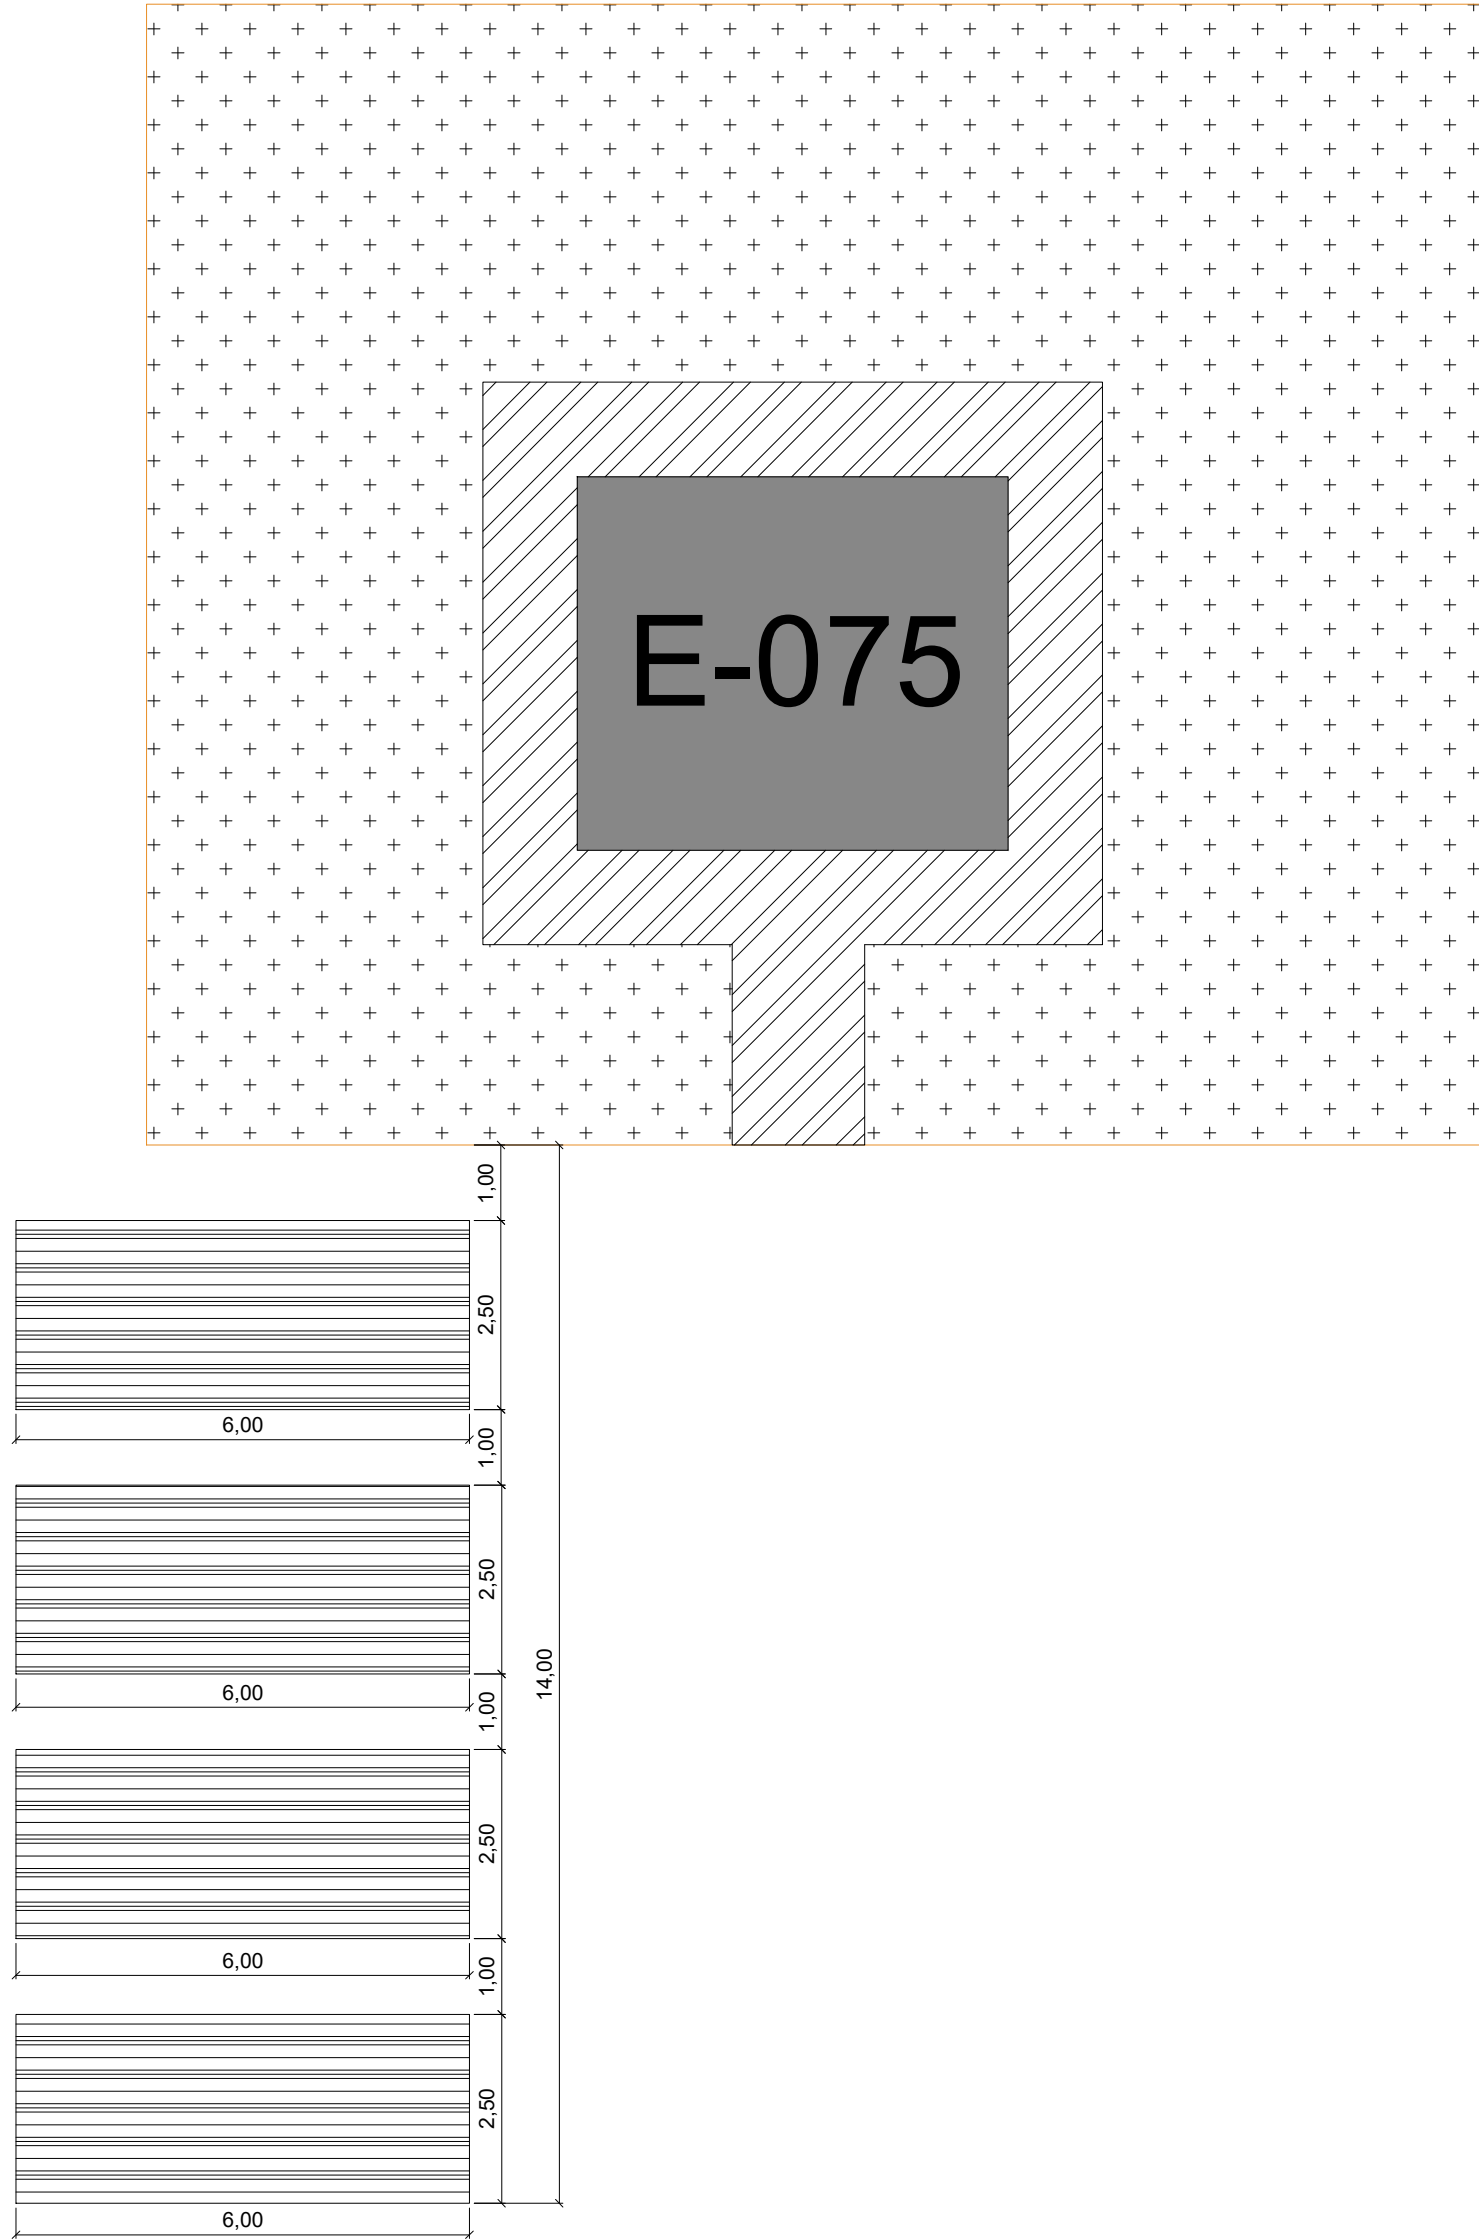
2 **CANTEIRO DE OBRAS**  
ESC.: 1/100

Local em frente a edificação (E-075) Abrigo do Disjuntor Geral. Disponível para instalação do Canteiro de Obras.

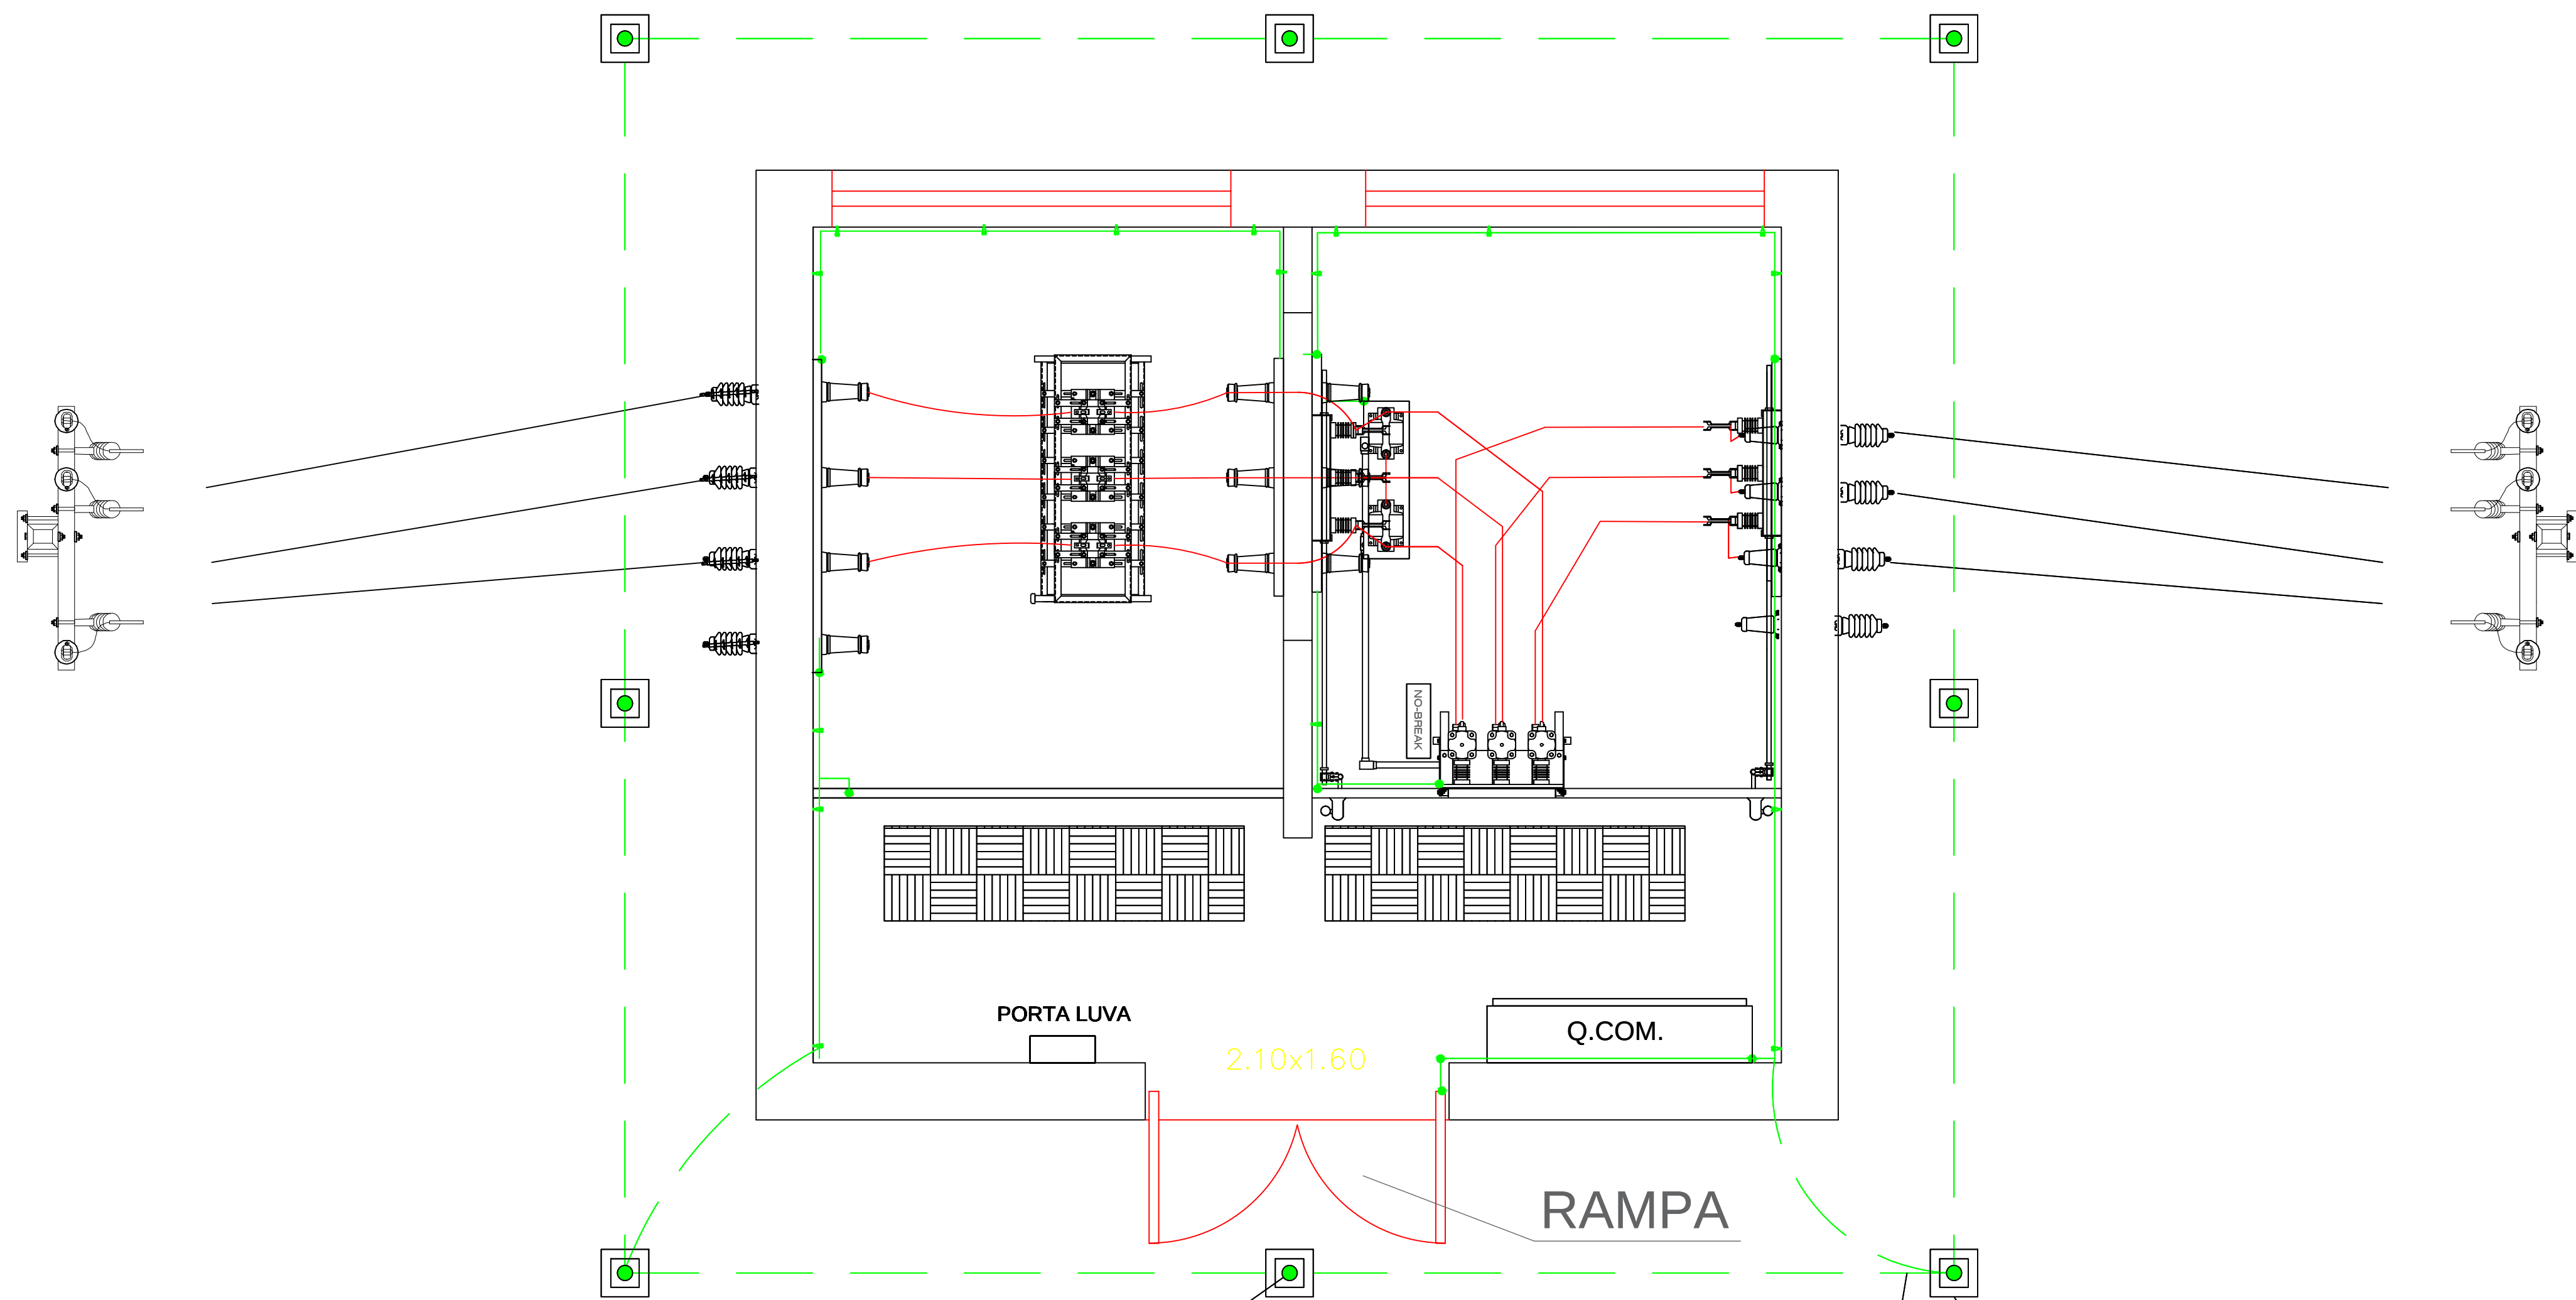
01 CUBICULO DE MEDIÇÃO - CLBI  
ESCALA 1/25

HASTE DE ATERRAMENTO  
5/8"x2400mm

CABO DE COBRE NÚ 50mm<sup>2</sup>

CAIXA DE INSPEÇÃO  
DE CONCRETO PARA  
ATERRAMENTO

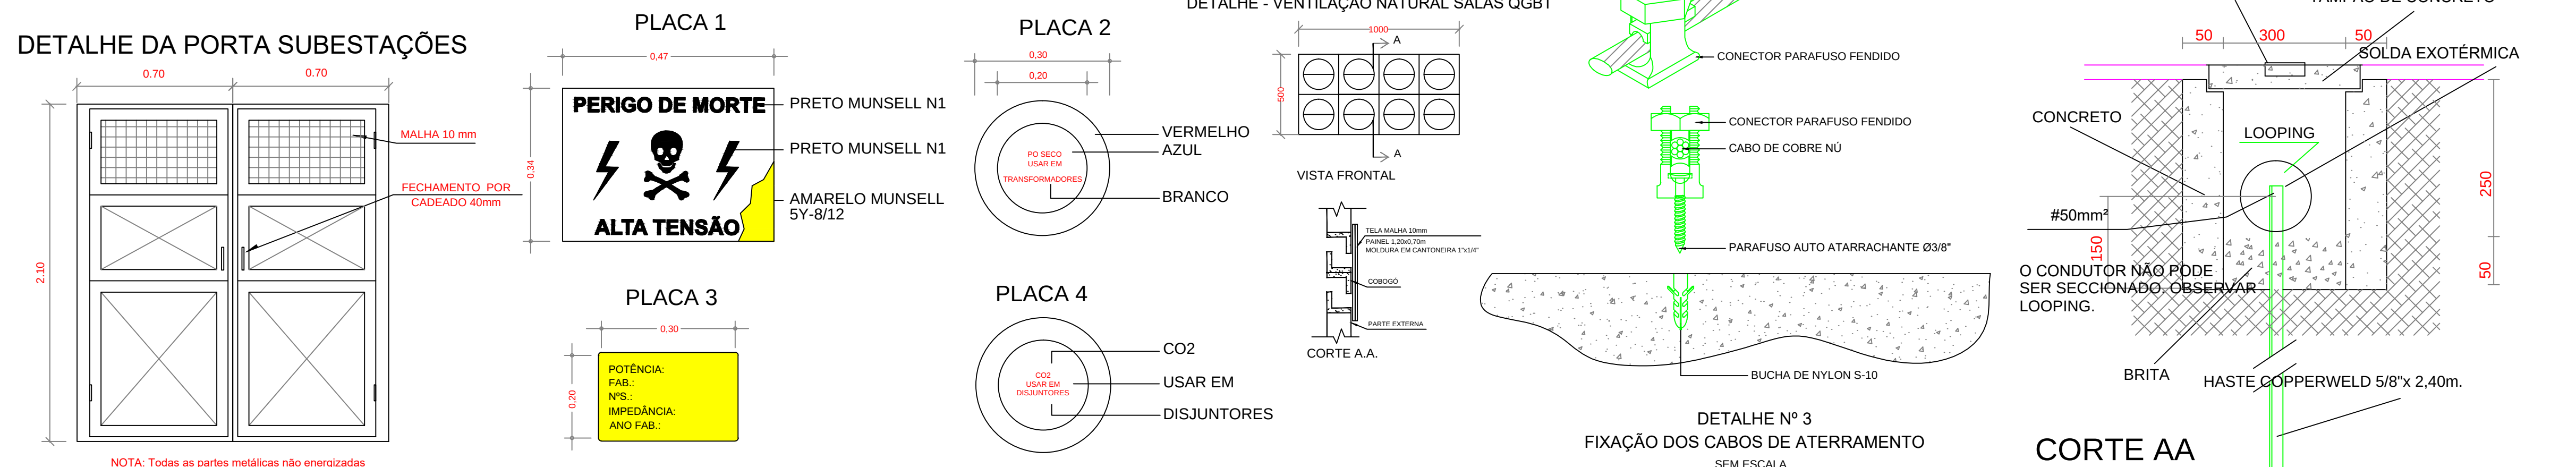
05 DETALHES  
SEM ESCALA

OBS: COTAS EM METRO

DETALHE ATERRAMENTO
