| 20° GAC Amv - PNR Cmt | | | | |
| Empreendimento:<br>Obra de Readequação de Instalações | | | Local: Rua Anhanguera, s/n°, Barueri - SP | |
| Título:<br>Planta Baixa de Leiaute | | | | |

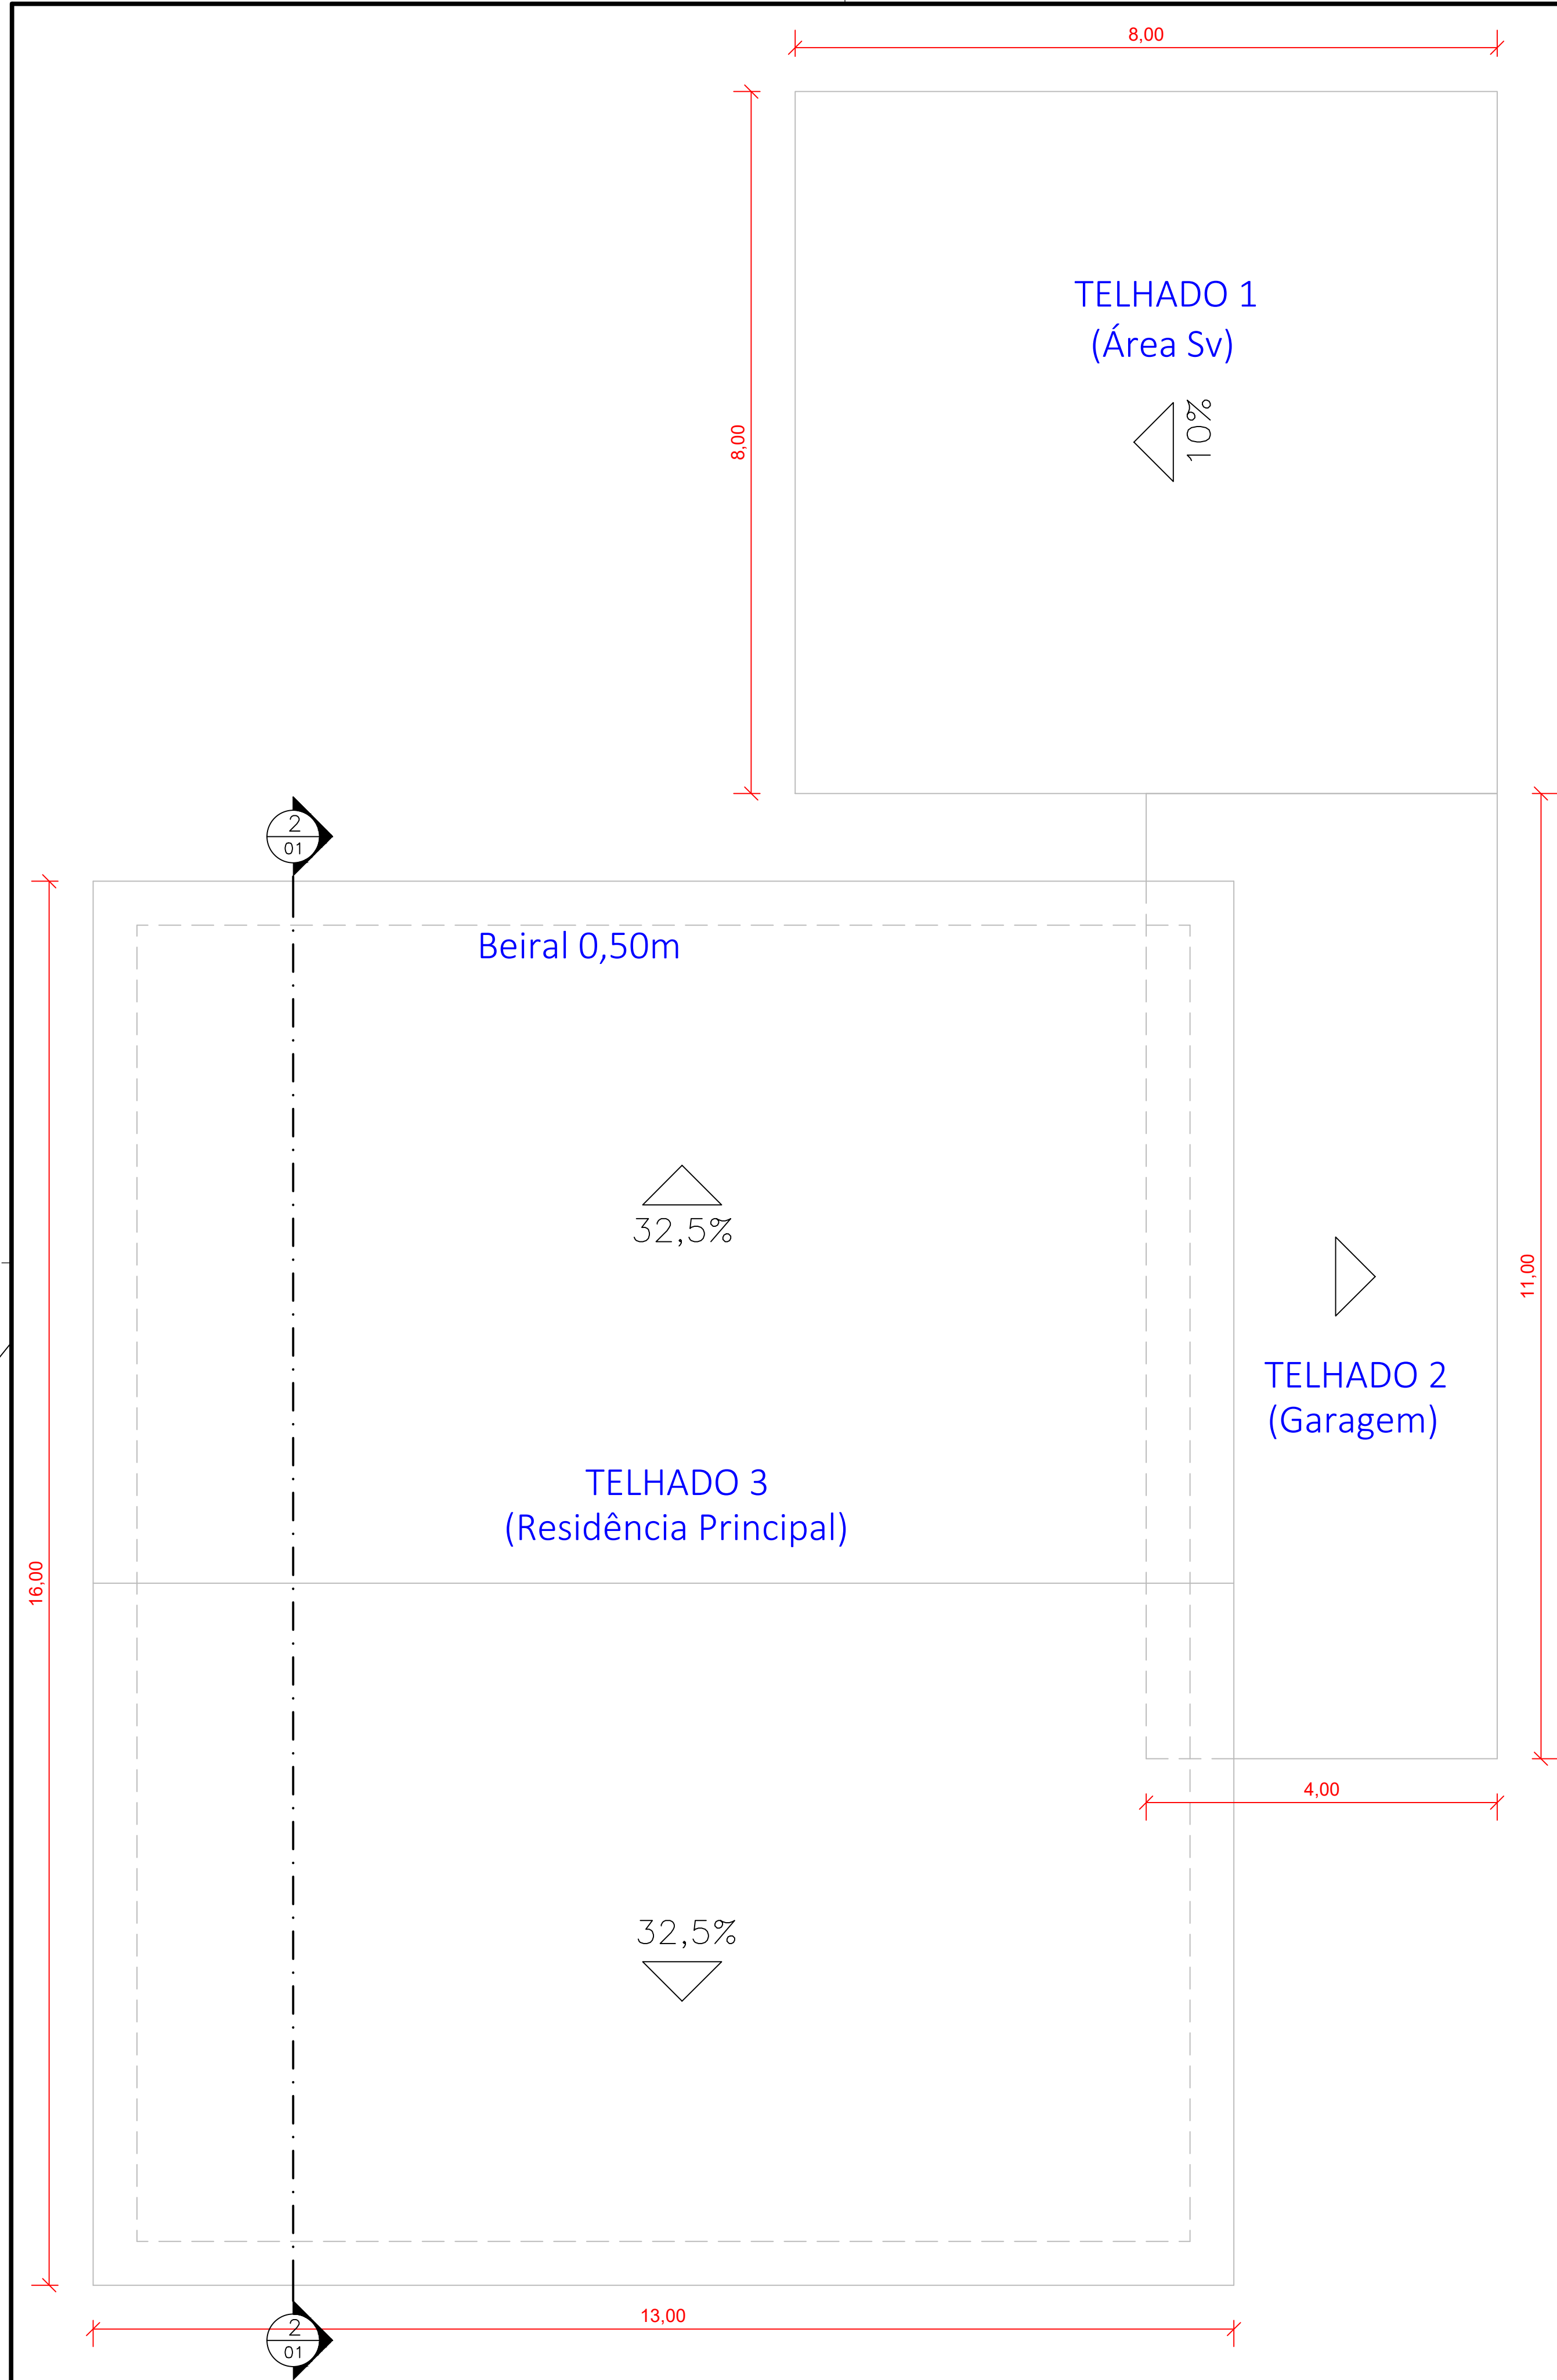
1 PLANTA DE COBERTURA  
ESCALA 1:50

TELHADO 1 (Telha fibrocimento):

- Retirada de Forro, trama e telhamento antigo;
- elevação alvenaria (50cm);
- execução de trama, telhamento novo e calha;
- instalação de manta aluminizada; e
- execução de fôrro PVC.

TELHADO 2 (Telha romana):

- Instalação de caibros (redução de vão)
- troca de terças (viga 16 cm)
- troca de telhas e testeiras; e
- instalação de calhas.

TELHADO 3 (Telha Romana)

- Troca de 2 Cx. d'água 1000l (Fibro->PVC)
- Troca de Telhas
- Raspagem/Lixamento e Pintura dos tetos
- Aumento de Inclinação do Telhado
- Troca de Calhas
