# **Laudo de Avaliação Mercadológica de Imóveis (Concessão onerosa de bem público da União)**

**Centro do Desenvolvimento Sustentável do Semi-árido (CDSA)**

**CAMPUS SUMÉ - UFCG**

**(Espaço físico onde está instalado o restaurante universitário)**

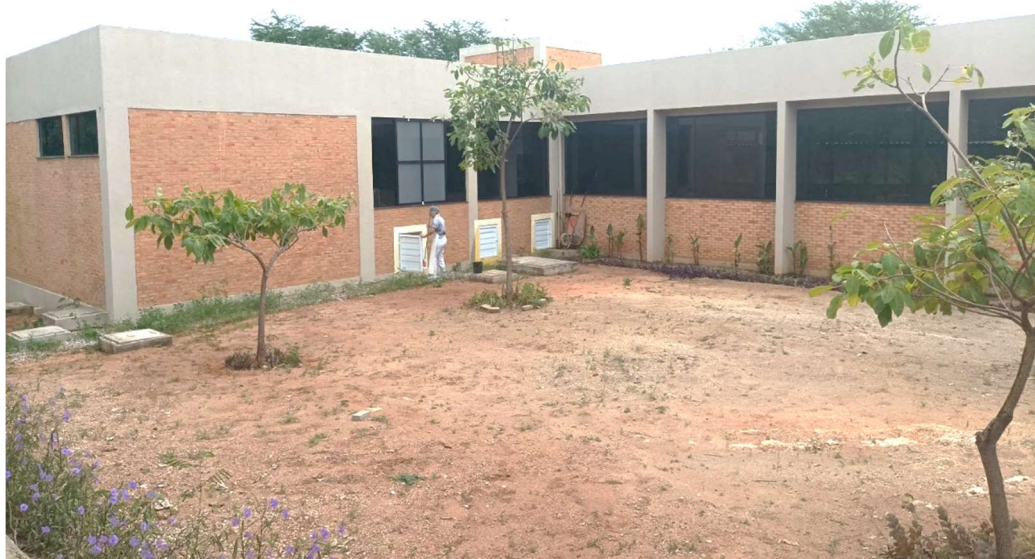
Foto 3- Vista da fachada do prédio do RU. Pórtico. Campus da UFCG/CDSA. Fonte: O AUTOR.

O Edifício em tela foi construído em estrutura de concreto armado; vedação em alvenaria de tijolo; revestida em massa única e pintura lavável. Piso em granilite e cerâmico esmaltado. **Nos ambientes laváveis consta de revestimento em cerâmica esmaltada.** As janelas são em alumínio e vidro, enquanto as portas são em madeira; As instalações elétricas e hidro-sanitárias estão completas e em bom funcionamento; a

cobertura tem laje e telhado. O imóvel encontra-se em bom estado de conservação e tem uma área construída de 505 m<sup>2</sup>.

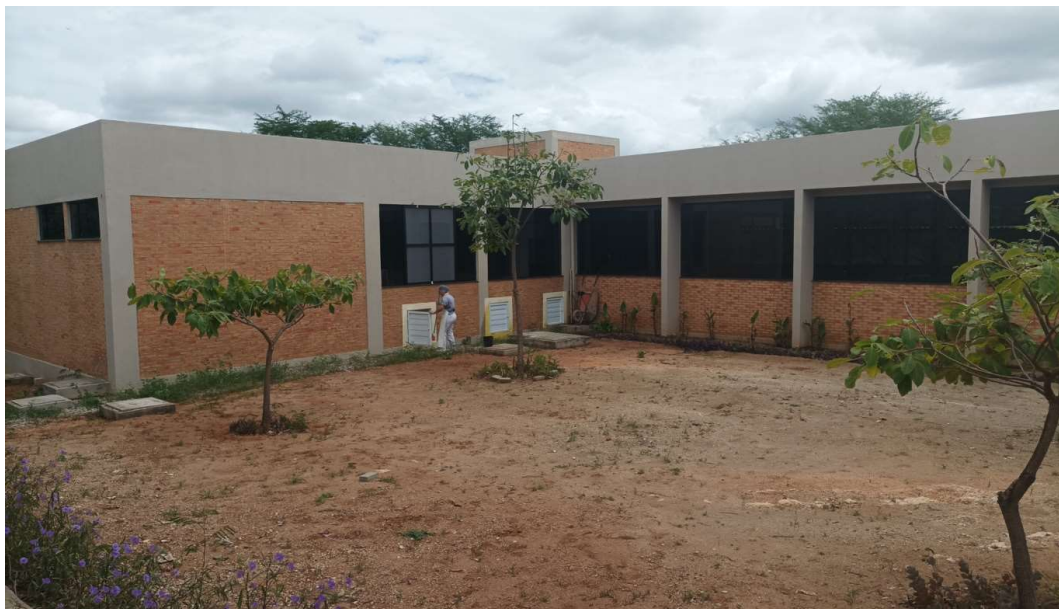
Foto 5- Foto externa do RU da UFCG/CDSA. Fonte: O AUTOR.

Essa Edificação apresenta-se em estado de manutenção e conservação bom, necessitando de poucas manutenções. A pintura encontra-se em condições mediana. Não foram observadas existências de infiltração de água pela coberta. O piso e as esquadrias apresentam-se em bom estado. Por sua vez, não foram observados maiores problemas estruturais e na instalação elétrica.
