RELATÓRIO DE INSPEÇÃO

No dia 26 de setembro de 2025, foi realizada uma visita técnica ao campus mencionado, com o objetivo de avaliar as condições estruturais, operacionais e de segurança da plataforma elevatória de acessibilidade instalada no local. A inspeção teve como finalidade verificar a conformidade do equipamento com as normas técnicas vigentes, especialmente aquelas relacionadas à acessibilidade, manutenção preventiva e segurança de uso por pessoas com mobilidade reduzida.

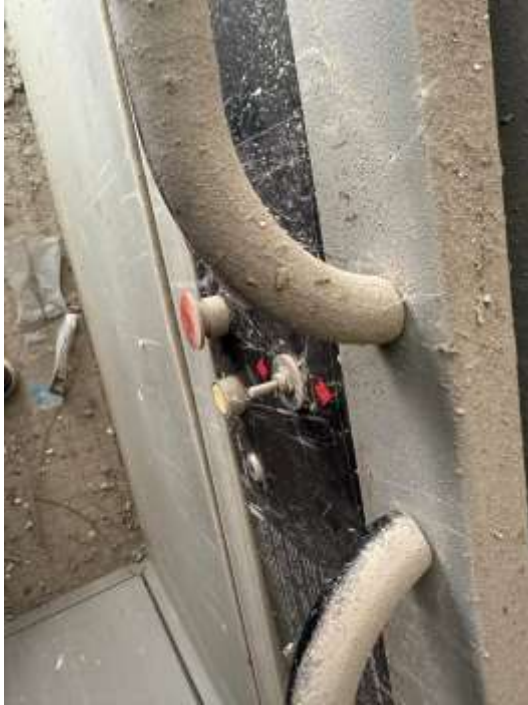
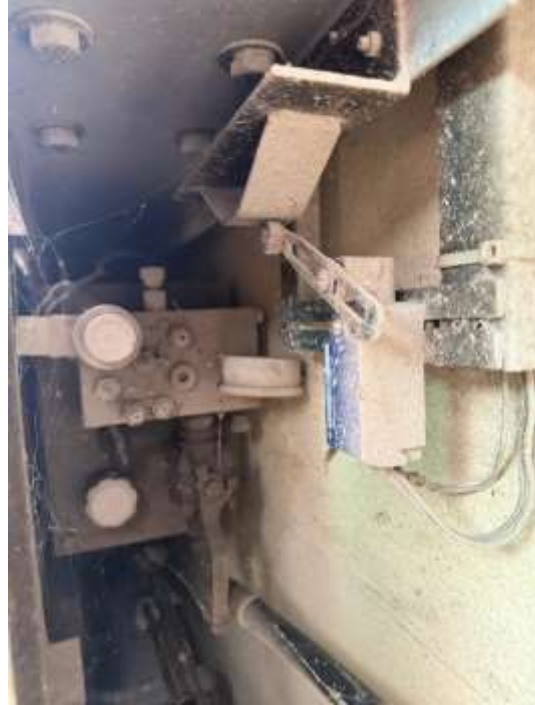
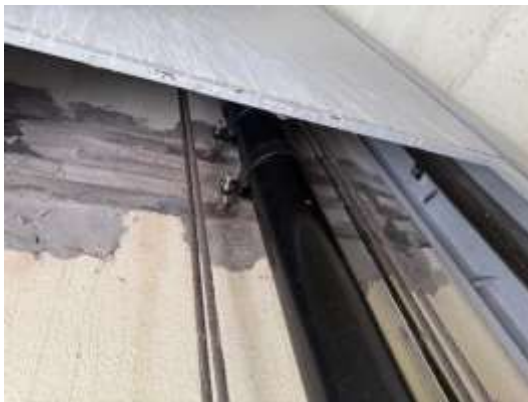
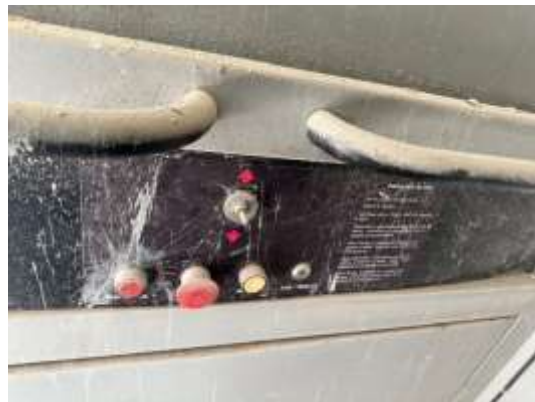
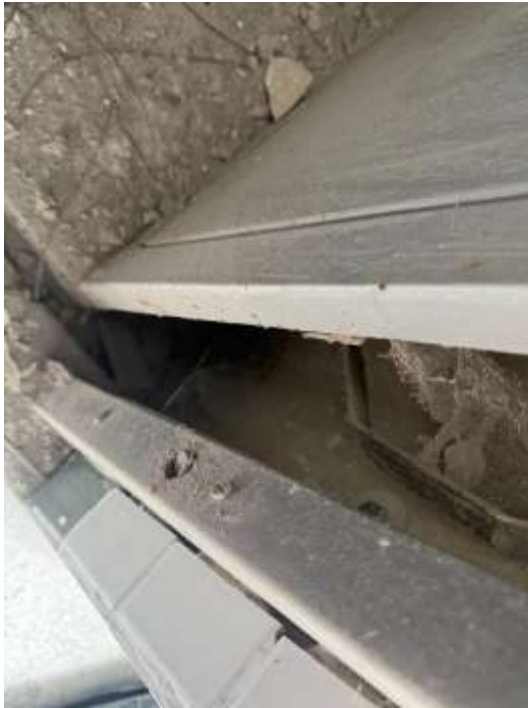
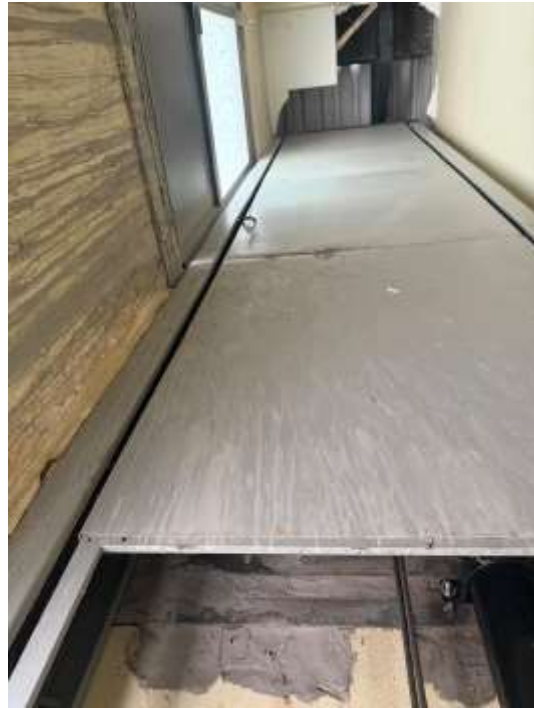
5. REGISTRO FOTOGRÁFICO

Durante a vistoria técnica, foi constatado que o estado geral de conservação é deficiente, apresentando corrosão acentuada em diversos pontos da estrutura metálica, painéis e proteções laterais soltos, além de acúmulo de sujidades e resíduos. Observou-se ainda a existência de cabos e componentes elétricos soltos ou expostos, condição que configura risco potencial de choque elétrico e falha de isolamento.

As condições atuais do equipamento indicam ausência de plano sistemático de manutenção e degradação avançada dos elementos estruturais e eletromecânicos, comprometendo os requisitos mínimos de segurança operacional, confiabilidade e conformidade normativa, conforme preconizado pelas normas correlatas aplicáveis a plataformas elevatórias de acessibilidade.
