FICHA DL03

A ANEXO VII – FICHA DE DIAGNÓSTICO DE IMUNIZAÇÃO – DI**FICHA DI01****Passos:**

B ANEXO VIII – FICHAS DE DIAGNÓSTICO – DT

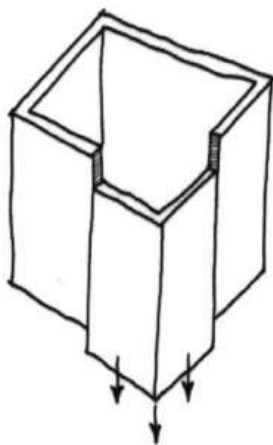
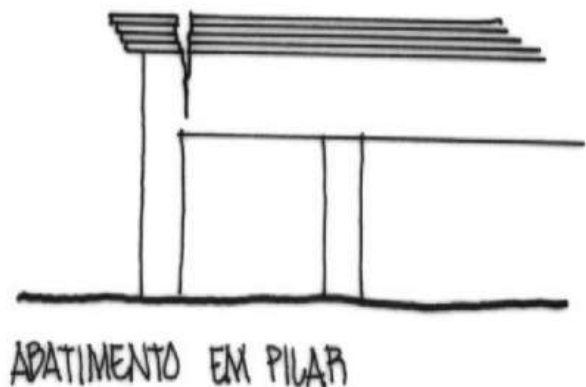
- as lesões são pouco aparentes
- aparecem próximo ao nível do solo.
- a fissura é nula ao nível do terreno, capilar na parte inferior e mais larga na parte superior.
- a fissuras apresentam a forma da letra Y.

Se o quadro de fissuras de sua alvenaria apresentar estas características, o problema é, possivelmente, de recalque de fundação e sua parede deve estar apoiada sobre uma fundação pontual (abóbada, ou pilares). Se a lesão tiver ocorrido em um pilar situado na extremidade do maciço, a fissura apresentar-se –à inclinada na cornija, aparecendo mais aberta na parte superior e diminuindo à medida que caminha para o solo. A lesão de recalque surge quando ocorre o rompimento do equilíbrio entre o peso da obra e a resistência do terreno que a sustenta

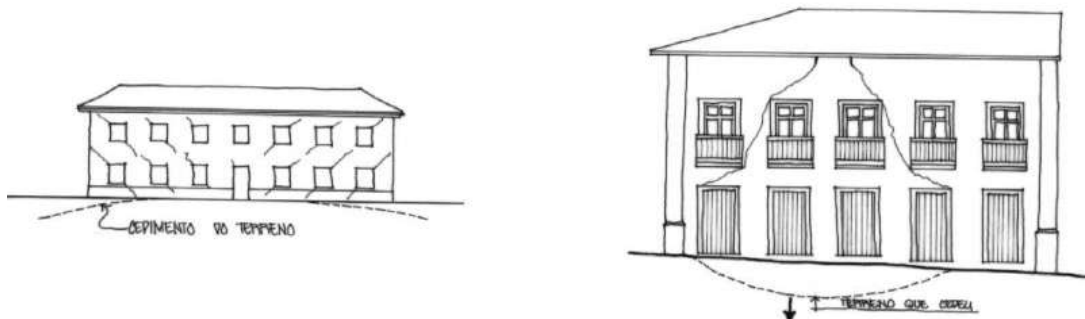
FICHA DL04

Se a edificação apresenta uma lesão com este aspecto:

- as lesões ocorrem nas extremidades das vergas e peitoris em posições opostas.
- rupturas inclinadas nos entre panos das paredes, orientadas no sentido das vergas e peitoris não lesionados.
- lesões inclinadas nos panos de parede orientadas para o centro, podendo chegar à forma de parábola
- lesões nas juntas de paredes de cantaria ou revestidas com azulejos.

Se o quadro de fissuras de sua alvenaria apresentar estas características, o problema é possivelmente de recalque de fundação e sua parede vazada (com aberturas de vãos), deve estar apoiada sobre uma fundação pontual ou corrida. Este tipo de lesão surge quando ocorre o rompimento do equilíbrio entre o peso da obra e a resistência do terreno que a sustenta

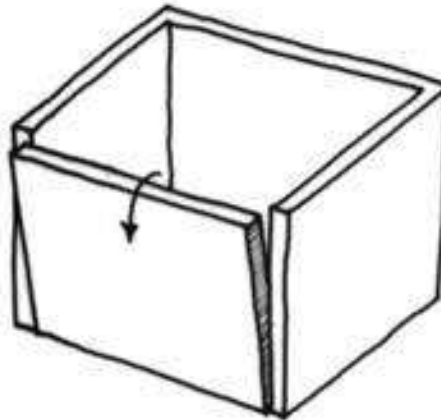
FICHA DL05

Se a edificação apresenta uma lesão com este aspecto:

- desaprumo mais acentuado na parte superior da parede.
- desligamento entre a parede lesionada e os pisos internos.
- ruptura das aduelas dos arcos e abóbadas.
- fissura horizontal seguida de desaprumo na parte superior e desligamento nas partes transversais.
- abaulamento da zona de parede compreendida entre os arranques e a parte superior dos arcos, quando a rotação é provocada por empuxo de arcos e abobadas.

Se o quadro de fissuras de sua alvenaria apresentar estas características, o problema é, possivelmente, de rotação da parede. Estas lesões ocorrem pelo desaprumo do plano vertical causado sempre por empuxos laterais.

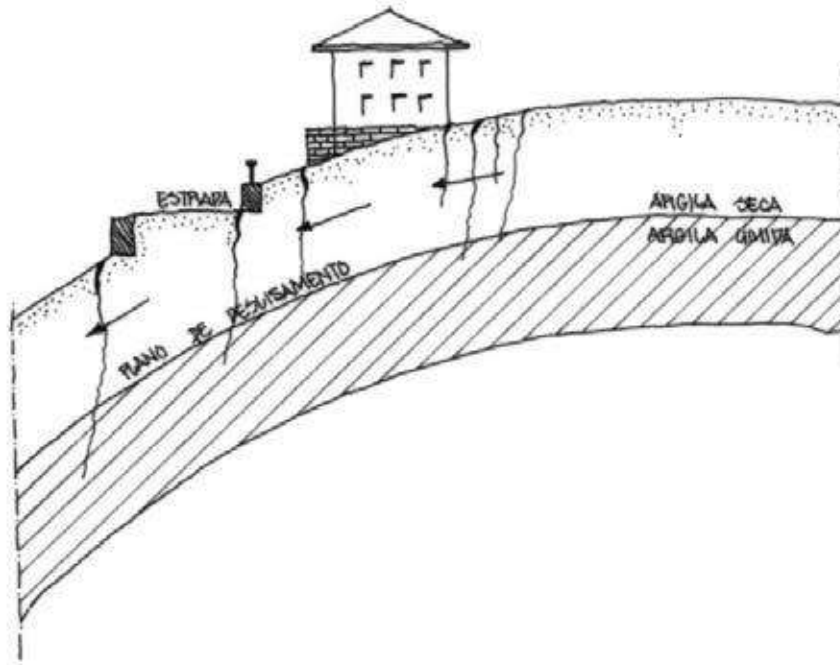
FICHA DL06

Se a edificação apresenta uma lesão com este aspecto:

- desaprumo mais acentuado na parte superior da parede.
- desligamento entre a parede lesionada e os pisos internos.
- ruptura das aduelas dos arcos e abóbadas.
- fissura horizontal seguida de desaprumo na parte superior e desligamento nas partes transversais.

Se o quadro de fissuras de sua alvenaria apresentar estas características, o problema é possivelmente um deslizamento do terreno sob as fundações.

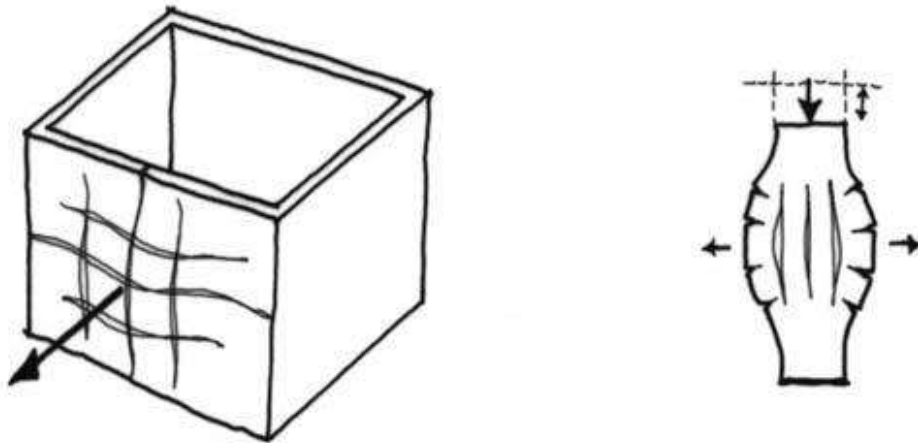
FICHA DL07

Se a edificação apresenta uma lesão com este aspecto:

- alargamento da peça em sua seção média.
- perda ou expulsão de material
- presença de fissuras verticais nos pilares.
- presença de fissuras em forma de cabeleira nas paredes.
- Ruptura de elementos da alvenaria.

Se o quadro de fissuras de sua alvenaria apresentar estas características, o problema é possivelmente de esmagamento.

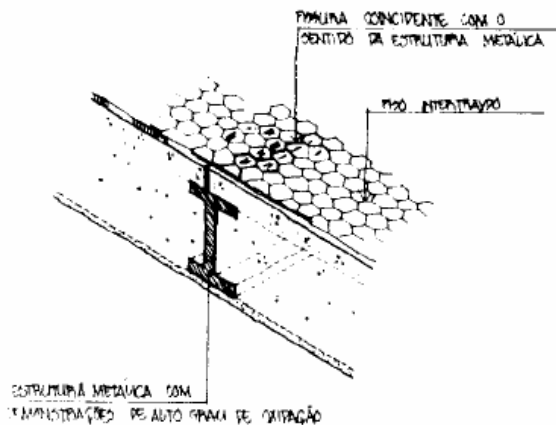
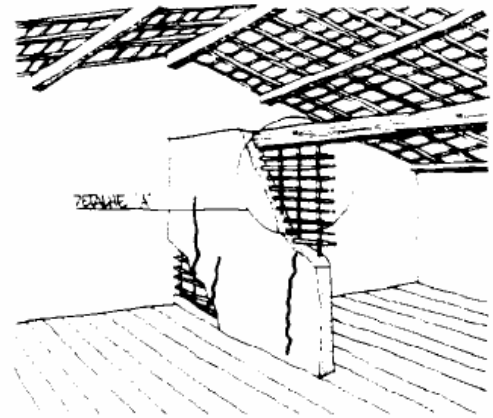
FICHA DL08

Se a edificação apresenta uma lesão com este aspecto:

- fissuras localizadas sem relação com a estrutura.
- expulsão de material na área próxima às peças de ferro interno.
- Fissura vertical ao longo do prumo da peça de madeira interna

Se o quadro de fissuras de sua alvenaria apresentar estas características, o problema é possivelmente provocado pela degradação de uma peça de madeira ou ferro localizada no interior da parede.

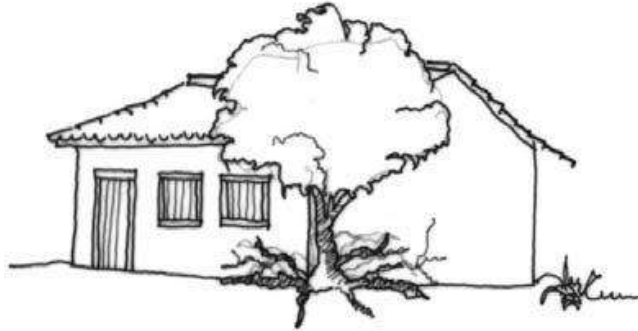
FICHA DL09

Se a edificação apresenta uma lesão com este aspecto:

- as fissuras apresentam abertura na área próxima ao solo e vão diminuindo à medida que se direcionam ao topo.
- pisos levantados com fissuras aproximadamente lineares.

Se o quadro de fissuras de sua alvenaria apresentar estas características, o problema é possivelmente provocado pela presença de raízes no subsolo.

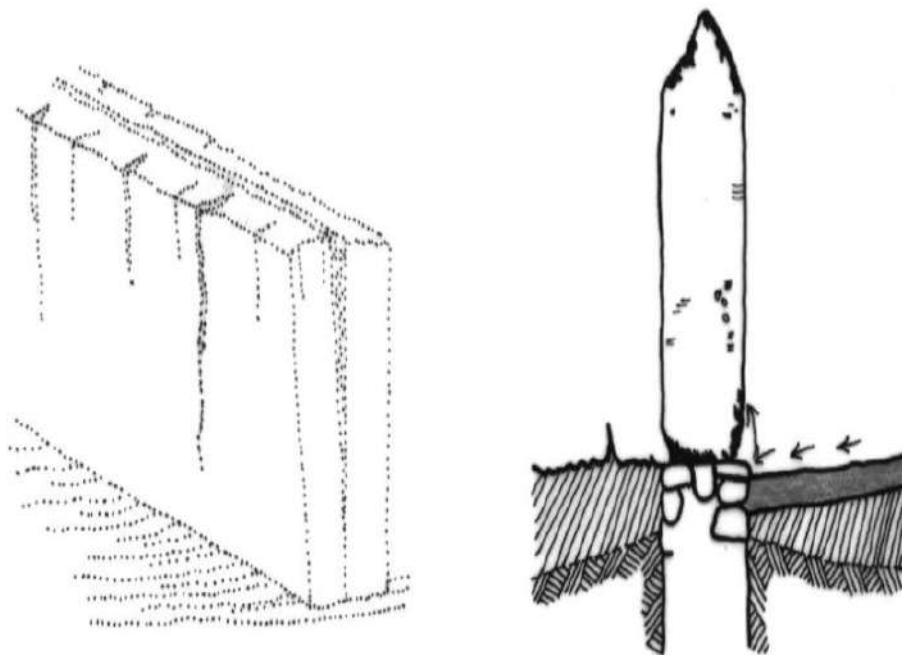
FICHA DT01

Se a sua parede de taipa ou adobe apresenta este tipo de degradação:

- perda de material junto a base da parede
- fissuramento vertical da superfície
- destacamento de parte do maciço

Se seu problema apresenta estas características é, provavelmente, causado pela falta de proteção do edifício contra a ação das chuvas, que correm sobre as superfícies das paredes e muros dissolvendo e carreando material e criando fissuras verticais.

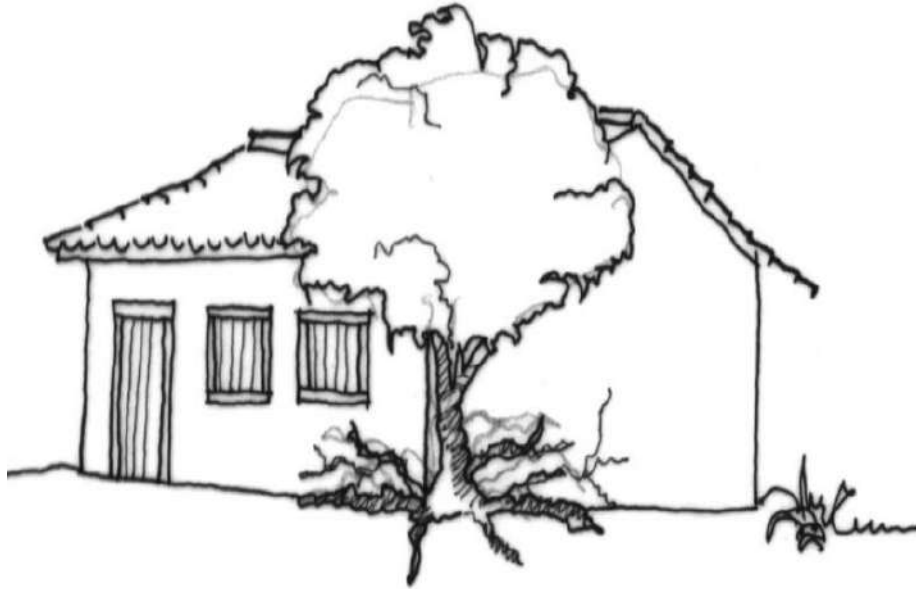
FICHA DT02

Se a alvenaria de taipa ou adobe de sua casa apresenta este problema:

- presença de raízes incrustadas na alvenaria.
- presença de vegetais crescendo dentro da taipa e aflorando.
- presença de árvores na proximidade da edificação.

Este tipo de problema é causado pelo crescimento de plantas dentro ou sobre a estrutura da alvenaria, alimentando-se do material do substrato.

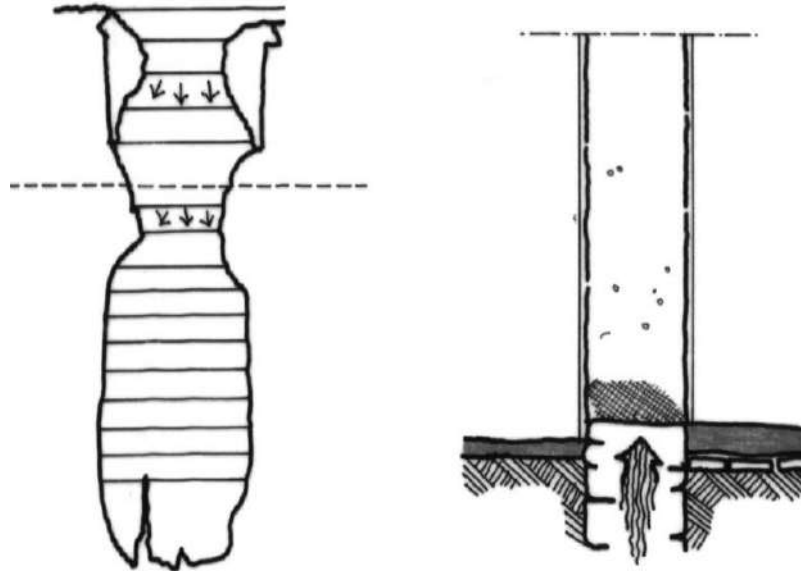
FICHA DT03

Se a alvenaria de taipa ou adobe de sua casa apresenta o seguinte caso:

- perda do material da alvenaria logo acima do embasamento interno ou externo.
- manchas e desagregação em camadas superiores da parede interno ou externamente.

Se seu problema apresenta estas características é, provavelmente, devido ao efeito das águas que vêm do subsolo e sobem na alvenaria por capilaridade, evaporando logo acima da camada impermeável do embasamento.

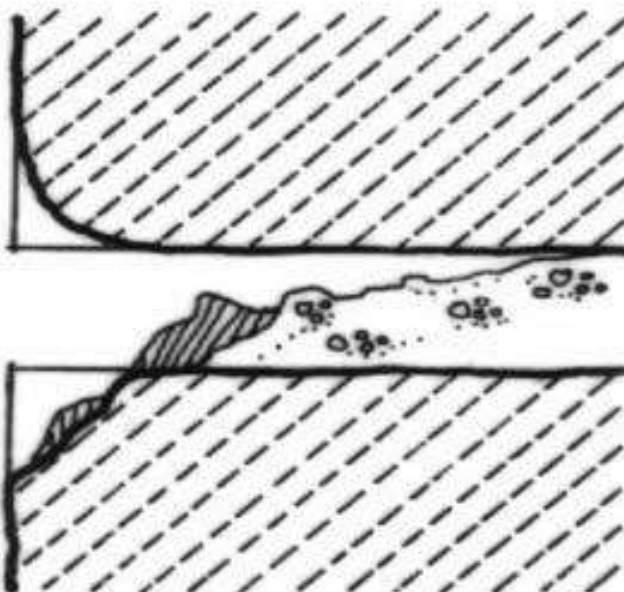
FICHA DA01

Se observando a sua alvenaria, as juntas de argamassa apresentam este aspecto:

- argamassa em desagregação.
- material de base da alvenaria (tijolo ou pedra) com as faces danificadas
- argamassa desligada das peças do material de base

O problema, como a maior parte das falhas em argamassas antigas, resulta de desgaste e da penetração de água na junta, geralmente provocada por falta de manutenção e de proteção adequada.

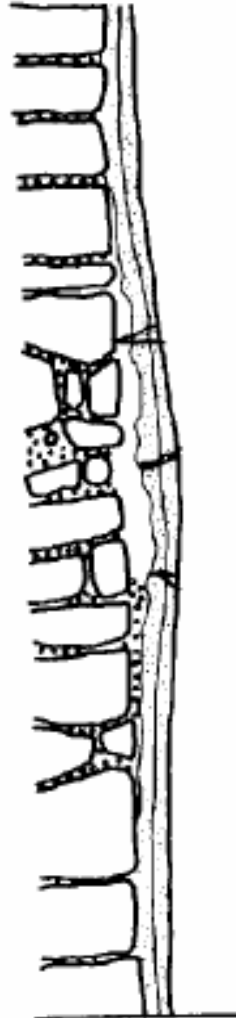
FICHA DA02

Se observando a sua alvenaria a superfície da argamassa de reboco apresenta este aspecto:

- superfície fissurada
- superfície empolada, soando oca quando percutida

- perda de adesão do reboco com a alvenaria, devido à penetração de água
- camada de acabamento forte aplicada sobre uma camada de argamassa de base mais fraca.
- espessura excessiva das camadas de reboco.

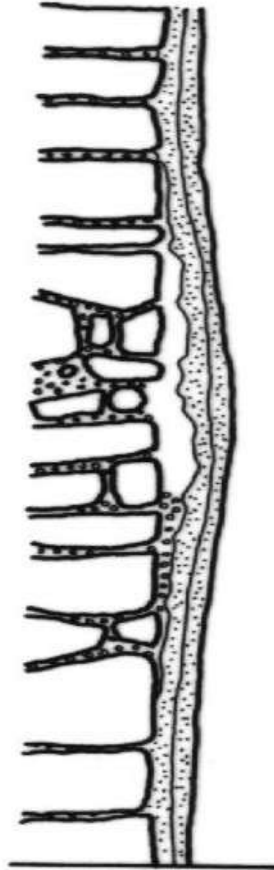
FICHA DA03

Se o reboco de sua alvenaria apresenta este aspecto:

- superfície quebradiça e pulverulenta
- superfície em degradação
- presença de eflorescências

O problema é a contaminação do reboco por sais, que podem estar na alvenaria, no próprio reboco, ou estar sendo transportados pela umidade proveniente do solo.

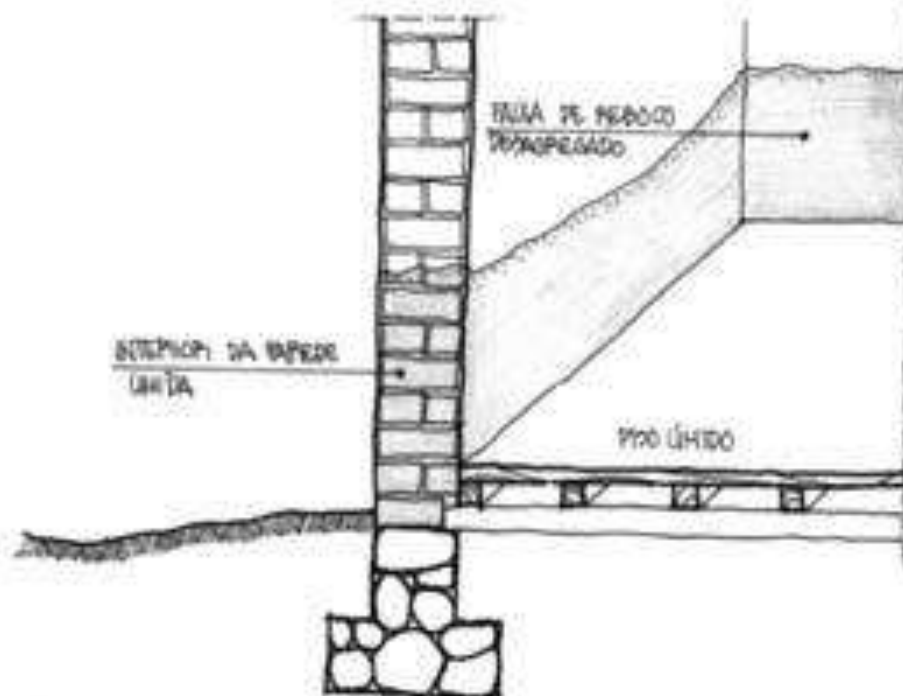
FICHA DU01

Se a mancha de umidade tem este aspecto:

- mais ou menos horizontal ao longo de toda a parede
- aparece no pavimento térreo ou subsolo ou em ambos.
- repete-se nas outras paredes do cômodo
- repete-se do outro lado da parede, no exterior ou no cômodo vizinho
- no interior da parede está molhado
- a parede está mais úmida junto ao piso.
- A mancha é mais alta nas paredes mais grossas
- tem uma faixa aproximadamente horizontal poeirenta ao longo da parede
- tem uma faixa aproximadamente horizontal estufada ao longo da parede
- parece mais fria ou mais escura junto ao piso
- o piso também está úmido

Se três ou mais opções são verdadeiras, há fortes possibilidades de que a fonte de umidade seja o terreno. Para identificar o tipo de fonte verifique:

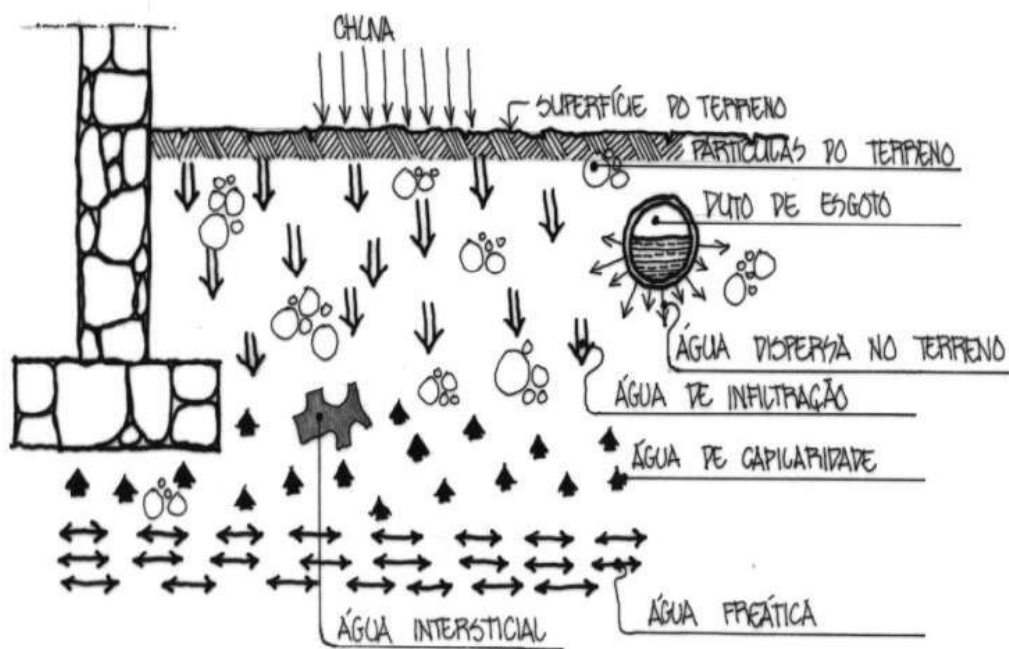
Se uma ou mais respostas são afirmativas, o problema é umidade no terreno que invade as fundações. A água de um lençol freático ou de um rio não pode ser esgotada, por isso a solução do problema deve ser evitar que ela entre na construção, através das partes que estão em contato com o terreno (fundações, pisos e paredes de subsolo), conforme mostra o croqui abaixo:

Este é um dos problemas de umidade mais difíceis de resolver, necessitando geralmente de trabalho especializado. Para barrar ou reduzir a subida de água, as técnicas mais conhecidas são:

- a) Rebaixamento do nível do lençol freático através de drenagem
- b) Rebaixamento do nível do lençol freático através de poços absorventes
- c) Redução da seção absorvente
- d) Barramento físico
- e) Barramento químico
- f) Contra-muro

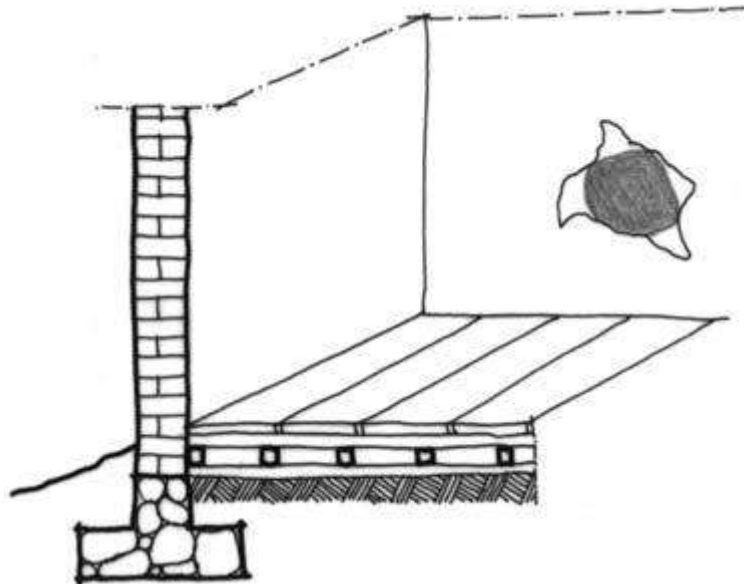
FICHA DU02

Se a mancha de umidade tem este aspecto:

- mancha isolada na parede
- o centro da mancha é mais úmido e escuro e a umidade decresce em todas as direções
- presença de zona pulverulenta e em degradação principalmente no centro.

Se pelo menos duas destas opções se aplicam ao seu caso, há possibilidades de que o problema seja devido a uma infiltração proveniente de falha nas tubulações (água, esgotos, ou drenagem pluvial). Portanto verifique:

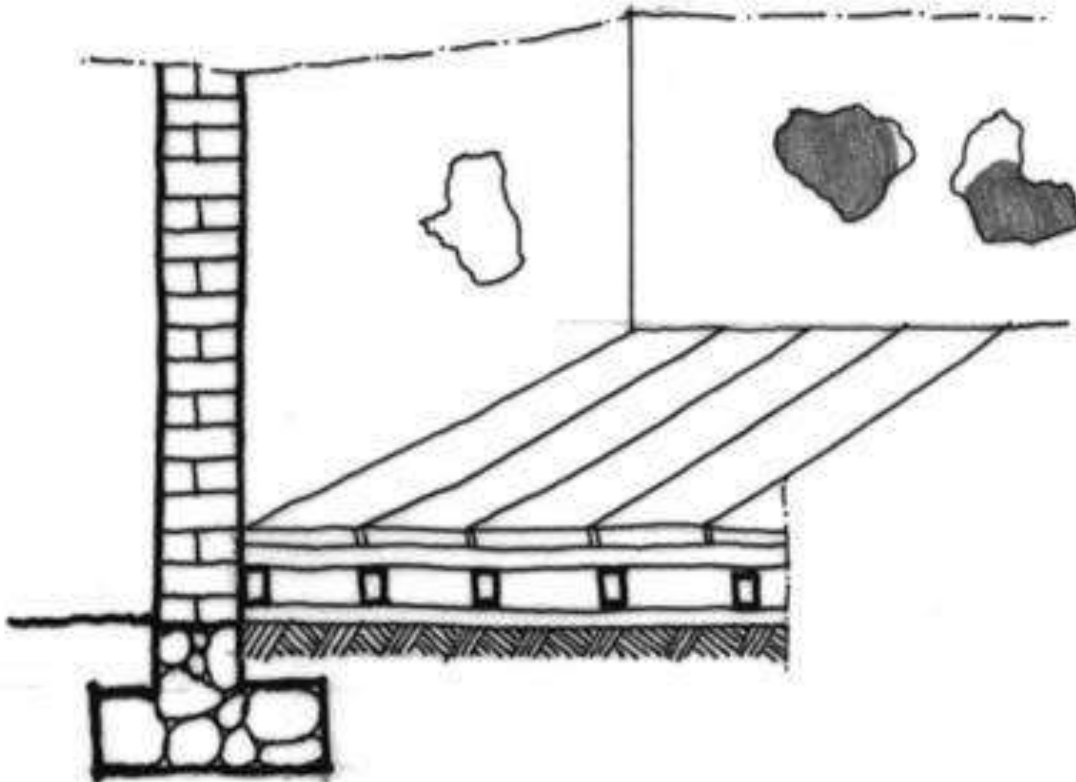
FICHA DU03

Se a mancha de umidade tem este aspecto:

- uma ou mais manchas isoladas na parede.
- Um ponto da mancha (centro ou parte superior) é mais úmido e a umidade decresce em todas as direções.
- Presença de uma zona pulverulenta e em degradação.

Se estas opções se aplicam ao seu caso, o problema pode ser devido a higroscopicidade pontual do material. (higroscopicidade é a propriedade do material contaminado por sais, absorver vapor de água do ambiente). Para confirmar sua suspeita verifique:

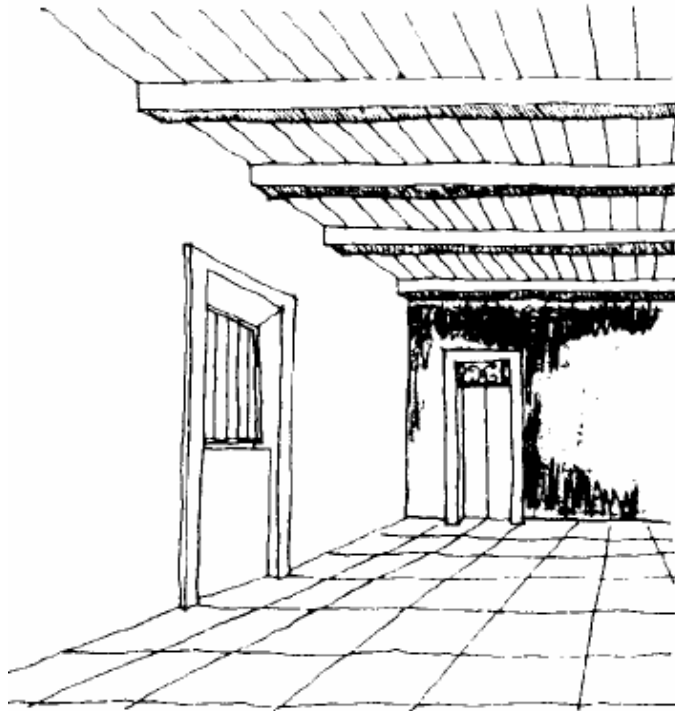
FICHA DU04

Se a mancha de umidade tem este aspecto:

- ocorrência de uma película homogênea ou mancha contínua sobre a superfície da parede
- umidade mais elevada na superfície da parede, decrescendo em relação ao interior
- fenômeno descontínuo acontecendo quando a umidade relativa do ar está muito elevada ou períodos de chuva intensos

Se essas opções se aplicam ao seu caso, o problema é provavelmente devido a higroscopicidade do reboco utilizado nas paredes. (higroscopicidade é a propriedade do material contaminado por sais, absorver vapor de água do ambiente). Para confirmar sua suspeita verifique:

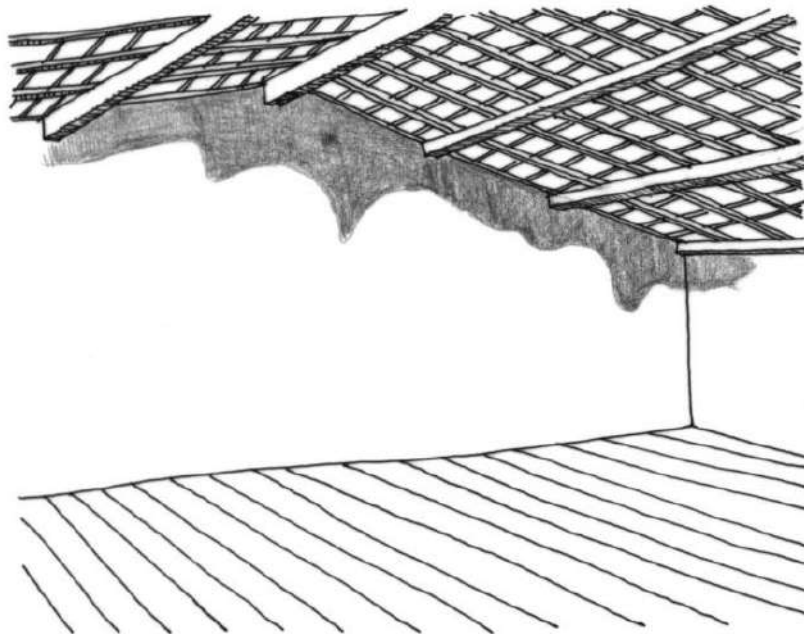
FICHA DU05

Se a mancha de umidade tem este aspecto:

- mancha horizontal localizada na parte superior da parede.
- ocorrência do problema em andares situados logo abaixo da cobertura
- umidade mais alta junto ao topo da parede.
- mancha periódica cujo aparecimento ocorre após um período de chuvas.
- ocorrência de umidade no forro

Se essas opções se aplicam ao seu caso, o problema é devido a infiltração de águas de chuva a partir da cobertura. A mancha pode atingir toda a parede ou concentrar-se em trechos dela.

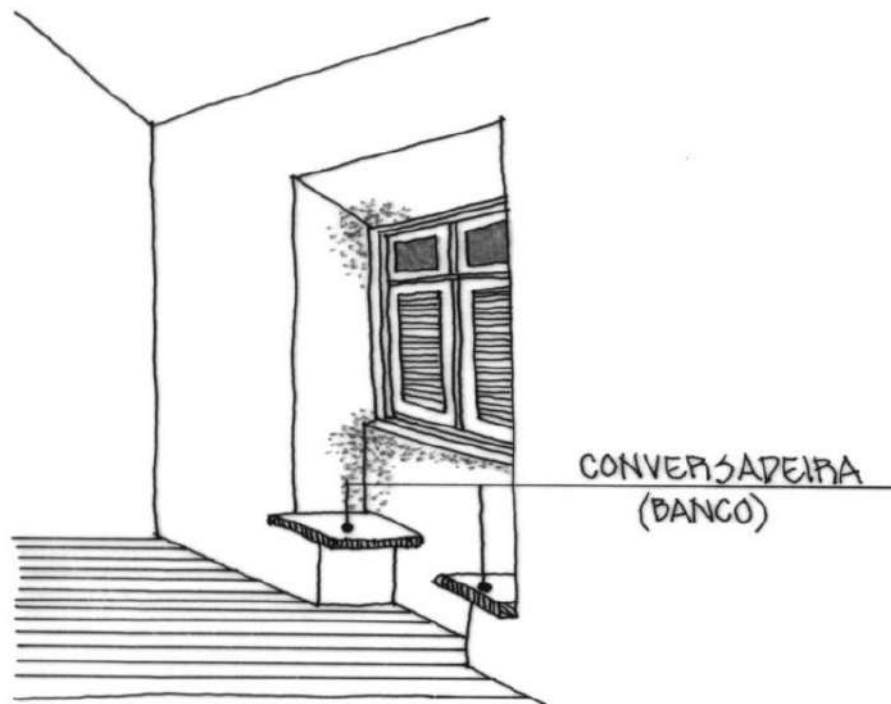
FICHA DU06

Se a mancha de umidade tem este aspecto:

- manchas isoladas dispersas na parede.
- maior intensidade das manchas junto aos peitoris, cantos superiores das paredes e elementos sacados das fachadas (varandas, cimalthas etc.).
- parede mais úmida no exterior e menos no interior.
- ocorrência em paredes externas
- mancha periódica cujo aparecimento ocorre após um período de chuvas.

Se essas opções se aplicam ao seu caso, o problema é, muito provavelmente, devido a infiltração de águas de chuva através do pano de parede externo, devido a pequenas fissuras do revestimento, falhas na impermeabilização de calhas, de platibandas e das ligações com elementos sacados em que a água se acumula.

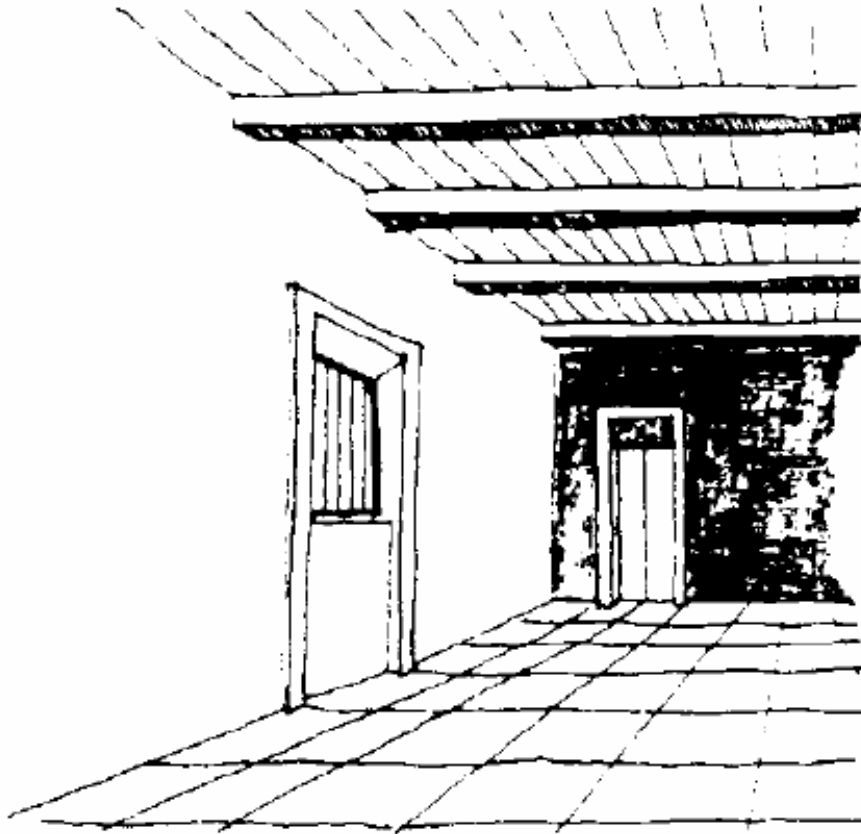
FICHA DU07

Se a mancha de umidade tem este aspecto:

- ocorrência de uma película homogênea ou mancha contínua sobre toda a superfície da parede.
- umidade mais elevada na superfície da parede, decrescendo em relação ao interior
- fenômeno descontínuo, ocorrendo apenas em determinados períodos do dia ou épocas do ano.
- parede mais fria do que as paredes em que o problema não ocorre e do que o ar do cômodo.

Se as opções acima descrevem o seu caso, há boas indicações de que você esteja enfrentando um problema de condensação de vapor d'água sobre a superfície.

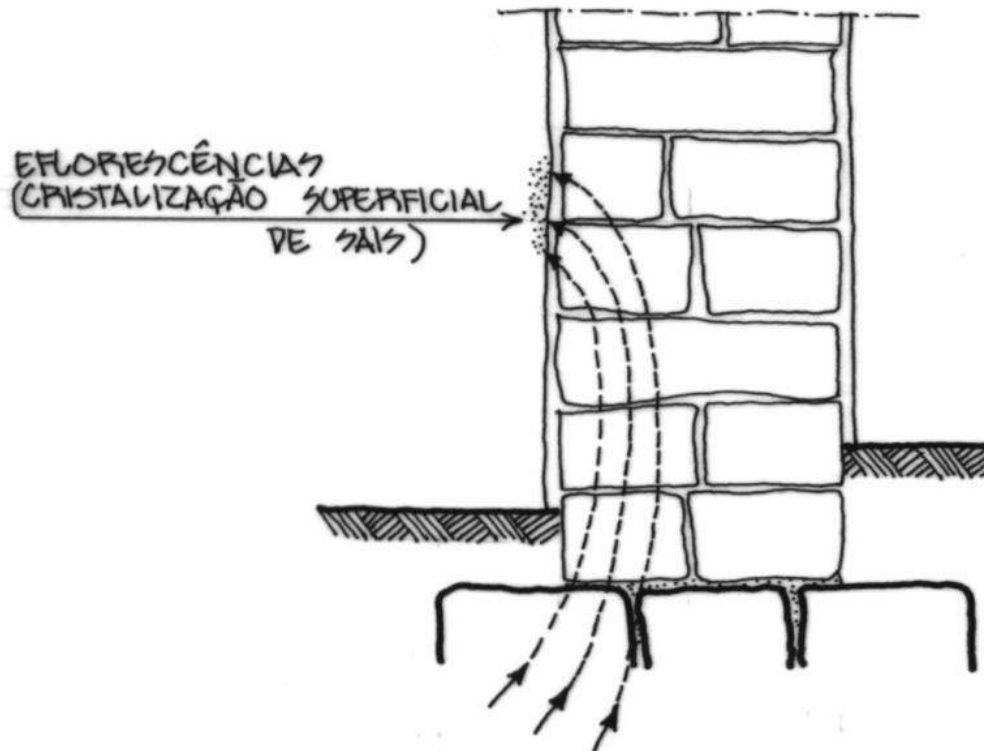
FICHA DU08

Se a mancha de umidade tem este aspecto:

- superfície do reboco descolada e pulverulenta.
- manchas de umidade com a parte superior apresentando faixa esbranquiçada e pulverulenta.
- presença de sais solúveis no material de reboco.

Se essas opções se aplicam ao seu caso, o problema tem forte probabilidade de ser provocado por sais que cristalizam à superfície da parede. Esses sais foram trazidos do subsolo pela umidade ascendente, estavam latentes no material de construção ou, nas regiões próximas ao mar foram trazidos através do aerossol marinho ou da água de chuva. A água ao circular pela parede traz esses sais para a superfície, onde cristalizam, aumentam de volume e desagregam o reboco.

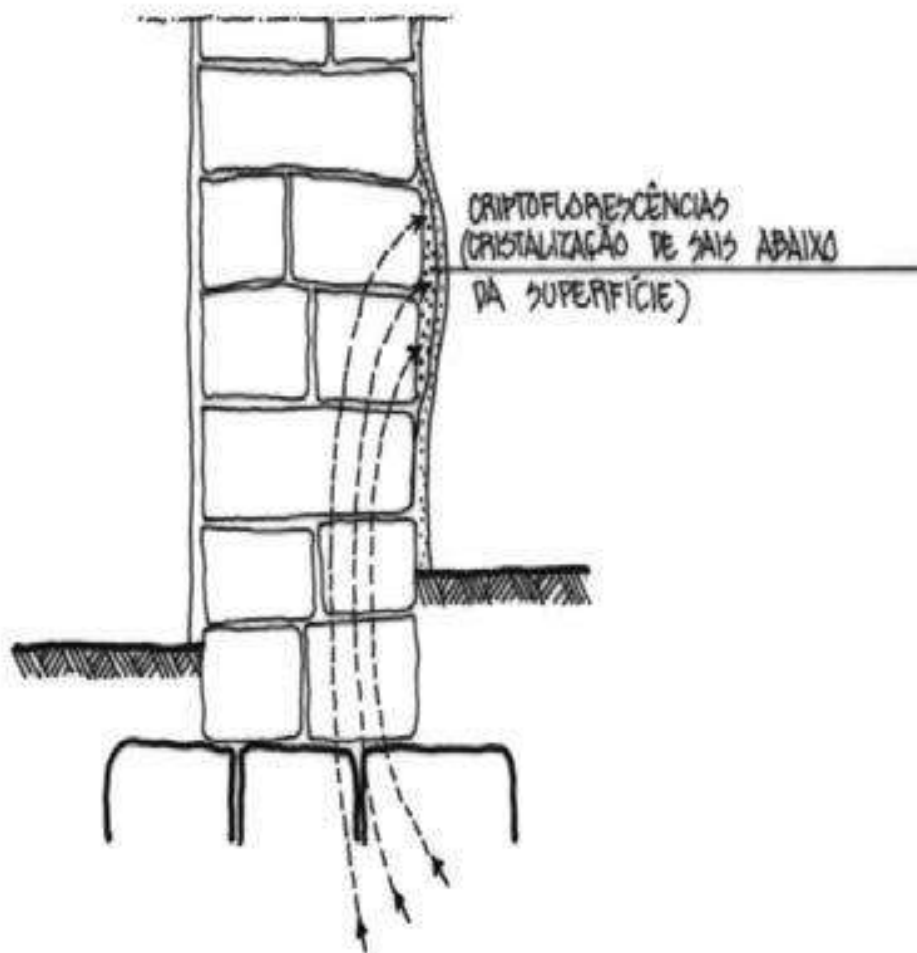
FICHA DU09

Se a mancha de umidade tem este aspecto:

- superfície do reboco descolando em placas.
- manchas de umidade cobrindo a faixa da parede que apresenta reboco descolado.
- Presença de sais solúveis no material do reboco.

Se essas opções se aplicam ao seu caso, o problema é, provavelmente, a criptoflorescência ou seja, a cristalização de sais solúveis abaixo da superfície do reboco. Isto acontece, geralmente, quando a parede está revestida por argamassa ou pinturas impermeáveis. Incapazes de atingirem a superfície os sais cristalizam abaixo da camada impermeável, aumentando de volume, gerando esforços que provocam a expansão do material, dando origem ao empolamento e ao destaque de trechos do revestimento.

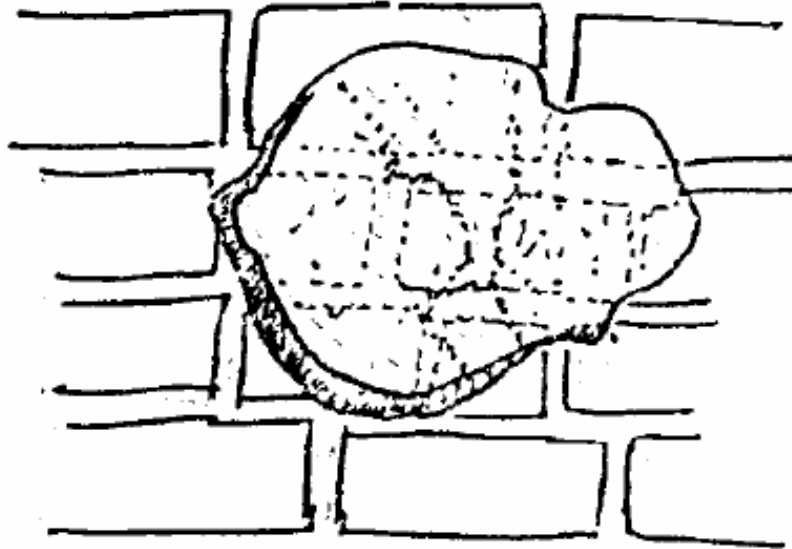
FICHA DU10

Se a mancha de umidade tem este aspecto:

- pontos de descolamento e quebra do reboco em forma de alvéolos.
- Mancha de umidade na faixa de parede que apresenta degradação.
- Ausência de sais solúveis no material.
- Diferença acentuada de temperatura entre o interior e o exterior da parede.

Se estas opções se confirmam para o seu problema, a causa pode ser o congelamento da água dentro dos poros da parede. Isto ocorre, geralmente, em paredes externas em climas frios.

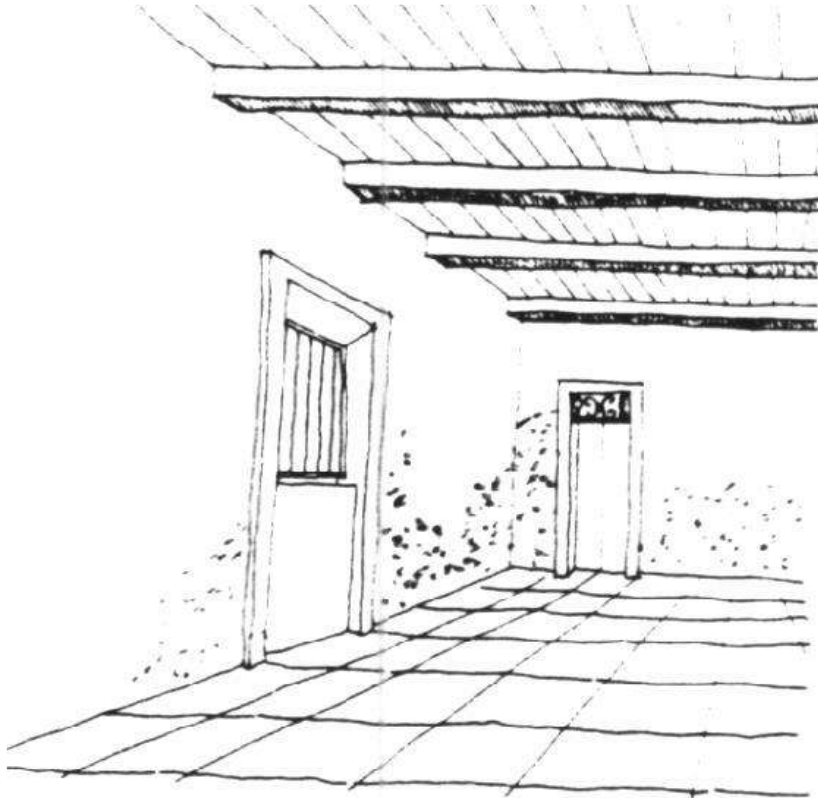
FICHA DU11

Se a mancha de umidade tem este aspecto:

- manchas cinzentas ou esverdeadas associadas a manchas de umidade.
- Condições de umidade e temperatura do ar propícias ao desenvolvimento de microorganismos (acima de 20º C e acima de 60% de umidade).
- Aparecimento de “manchas nas áreas menos ventiladas do cômodo – quinas de paredes, atrás de móveis, quadros, etc.

Se essas condições se aplicam ao seu caso, o problema tem boas possibilidades de ser um ataque de microrganismos que se estabelecem sobre o material úmido. Os fenômenos de condensação criam um ambiente propício ao surgimento de mofos que constituem um sintoma específico desse tipo de anomalia.

Os esporos de vários tipos de microrganismo existem correntemente no ar e sempre que sejam criadas as condições adequadas ao seu desenvolvimento, isto é, uma umidade relativa do ar acima de 60% e uma temperatura em torno de 20 a 25 graus, estes proliferam e dão origem aos mofos e fungos e líquens.
