PLANTA FORRO 1º PAVIMENTO – RUA DO CARMO  
ESCALA 1:50

PLANTA FORRO 2º PAVIMENTO – RUA DO CARMO  
ESCALA 1:50

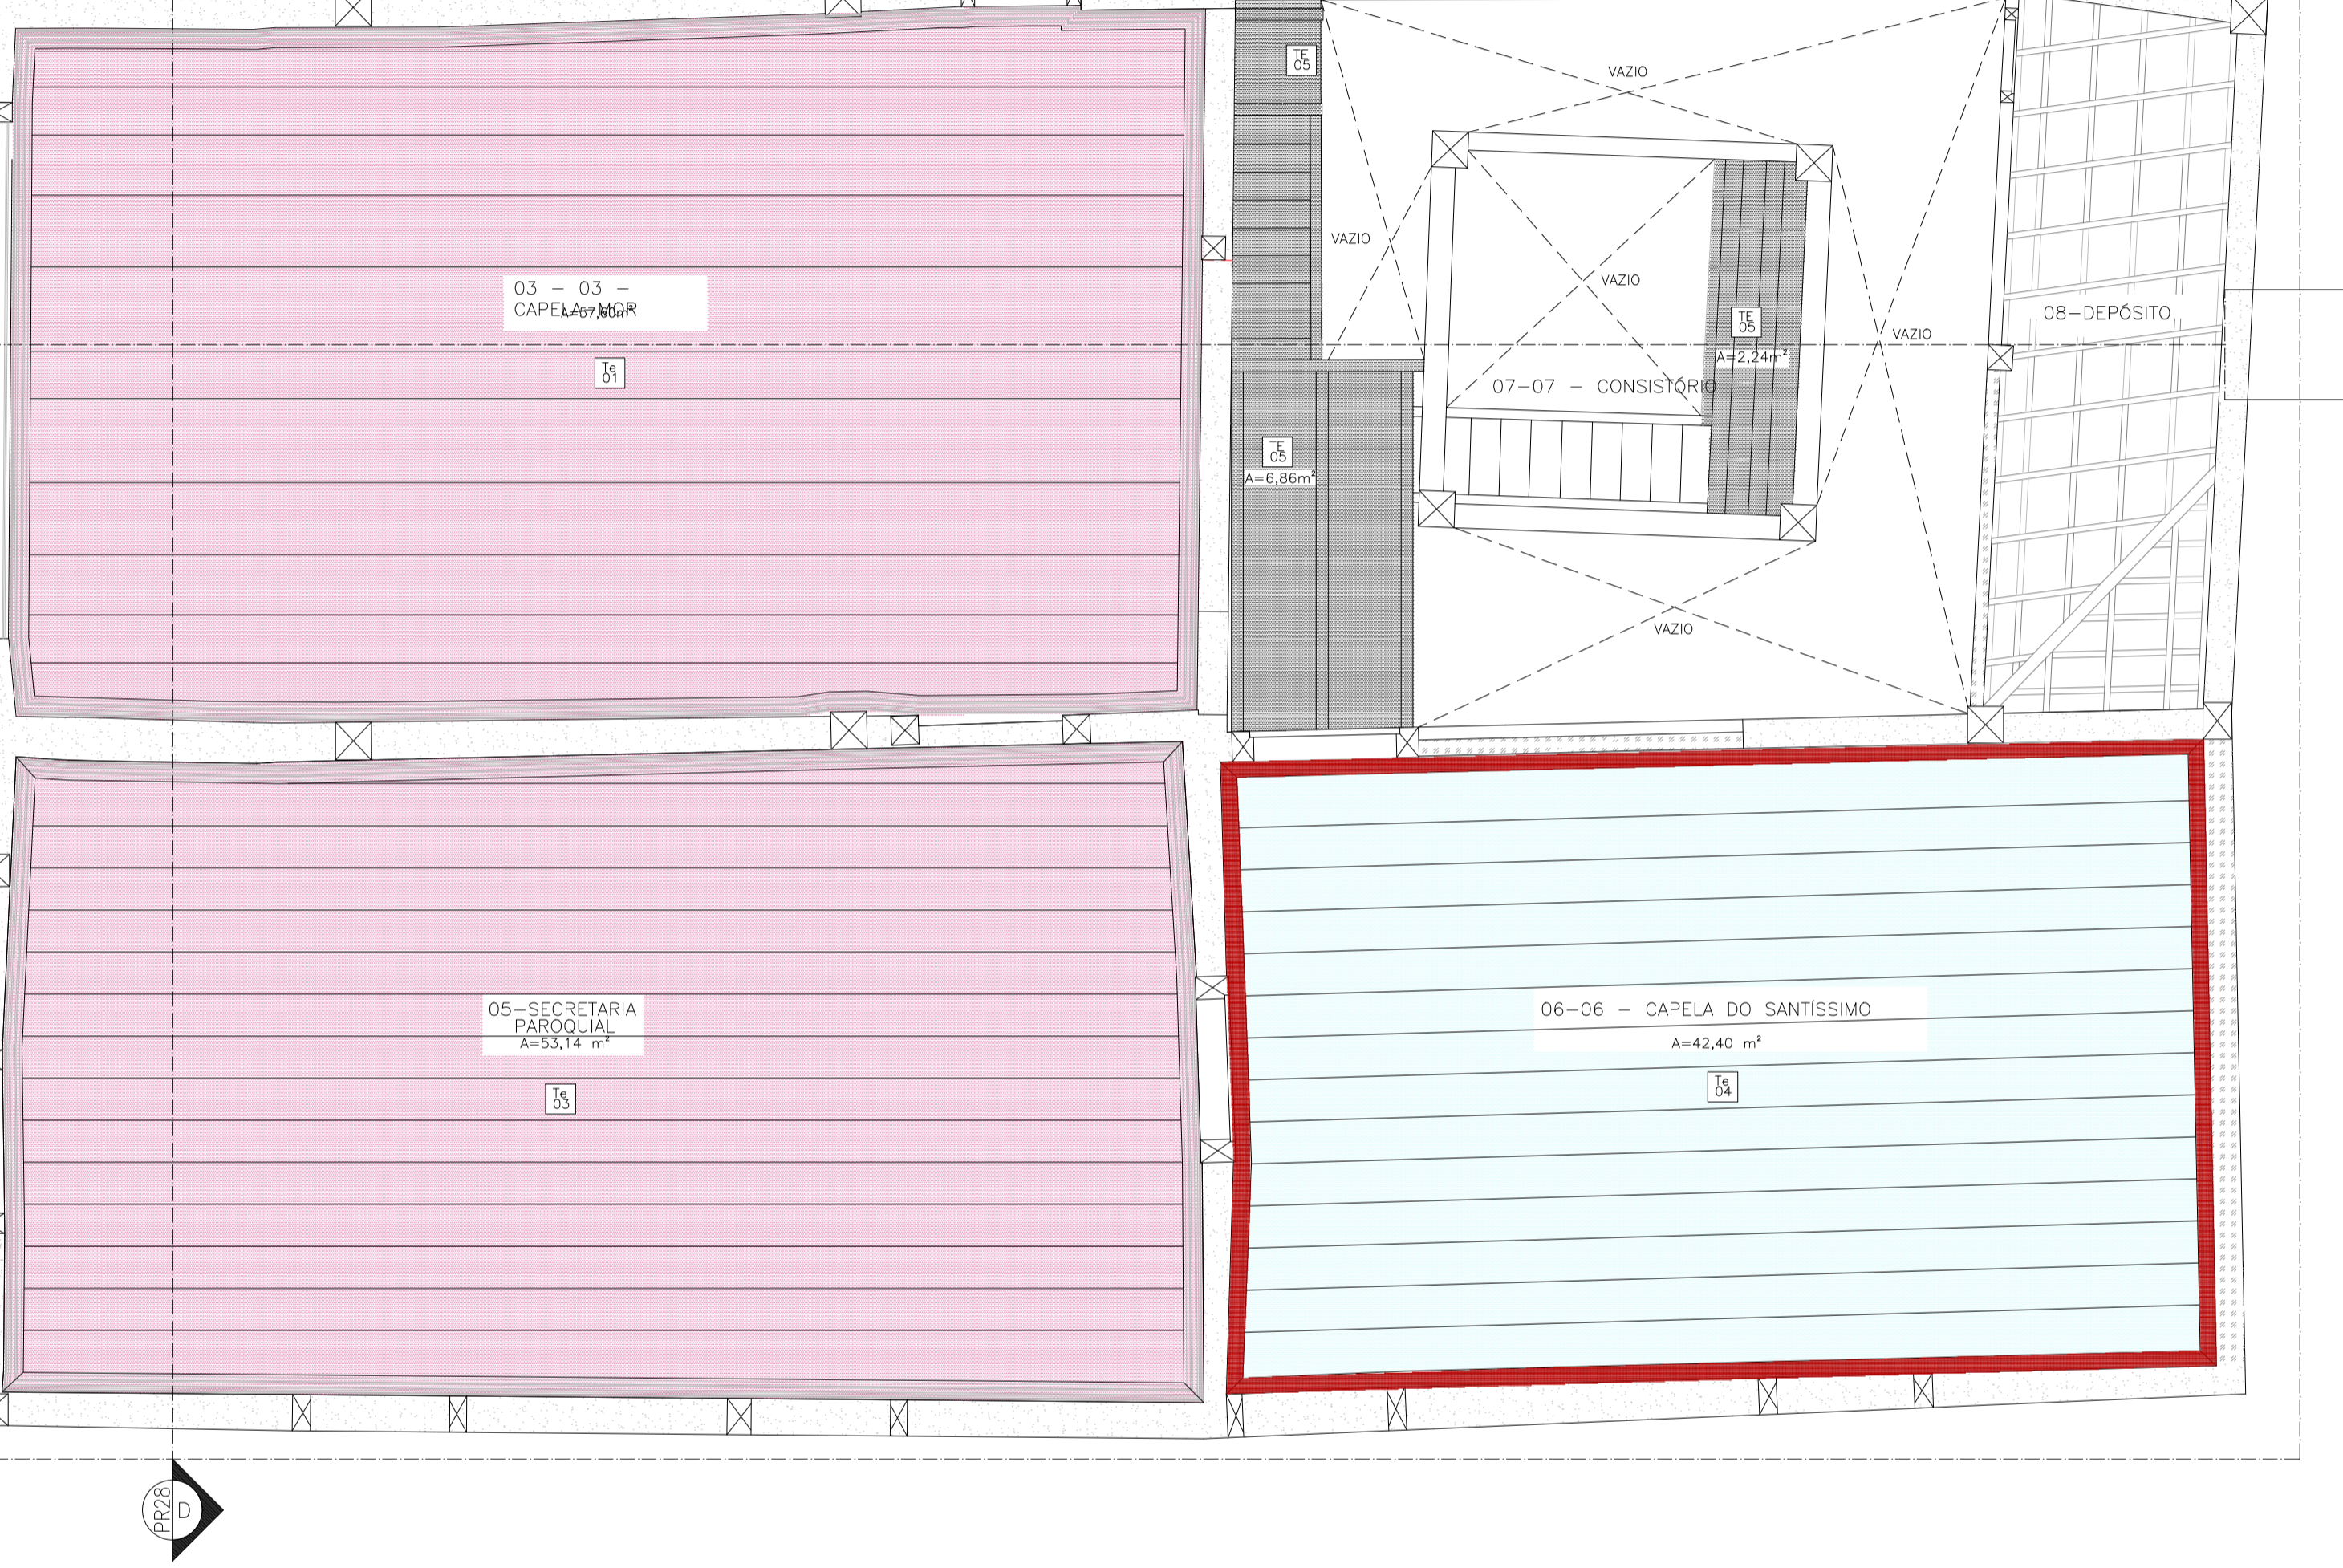
FORROS		
IDENTIFICAÇÃO	TIPOLOGIA	PROCEDIMENTO
Te01	FORRO EM MADEIRA DE CEDRO ABOBADADO EM TABUADO LISO JUNTA POSTA EM CORTE DIAGONAL COM PINTURA ORNAMENTAL E ENTABLAMENTO DE MADEIRA APRESENTANDO DOURAMENTO.	VEJA PROJETO DE RESTAURAÇÃO DE ELEMENTOS ARTÍSTICOS INTEGRADOS.
Te02	FORRO EM MADEIRA DE CEDRO TABUADO LISO COM PINTURA E FRISOS ORNAMENTAIS E CIMAHLA DE MADEIRA REVESTIDA DE TINTA ACRILICA NA COR AZUL CLARA.	VEJA PROJETO DE RESTAURAÇÃO DE ELEMENTOS ARTÍSTICOS INTEGRADOS.
Te03	FORRO EM MADEIRA DE CEDRO ABOBADADO EM TABUADO LISO COM PINTURA ORNAMENTAL E ENTABLAMENTO EM MADEIRA REVESTIDA DE TINTA ACRILICA NA COR COLORADO.	VEJA PROJETO DE RESTAURAÇÃO DE ELEMENTOS ARTÍSTICOS INTEGRADOS.
Te04	FORRO EM MADEIRA DE CEDRO ABOBADADO EM TABUADO LISO COM TABUAS DE DIMENSÕES IRREGULARES, COM LARGURA APROXIMADA DE 35cm.	HIGIENIZAR; IMUNIZAR; CALAFETAR; LIXAR E APLICAR ESMALTE SINTÉTICO FOSCO NA COR BRANCA FOSCO, REF.: SHERWIN WILLIAMS OU EQUIVALENTE.

Te05	TABUADO EM MADEIRA DE PEROBA E BARROTES EM MADEIRA ARGERA DO PISO SUPERIOR	HIGIENIZAR; IMUNIZAR; LIXAR E APLICAR VERNIZ MARÍTIMO FOSCO, REF.: SHERWIN WILLIAMS OU EQUIVALENTE.
Te07	FORRO EM MADEIRA DE CEDRO TABUADO DO TIPO SAIA E CAMISA EM VINHÁTICO COM TABUAS DE 30cm DE LARGURA E 2,5cm DE ESPESURA.	HIGIENIZAR; IMUNIZAR; CALAFETAR; LIXAR E APLICAR ESMALTE SINTÉTICO FOSCO NA COR BRANCA FOSCO, REF.: SHERWIN WILLIAMS OU EQUIVALENTE.
Te12	FORRO EM MADEIRA DE CEDRO TABUADO LISO EM VINHÁTICO COM TABUAS DE 20cm DE LARGURA E 2,5cm DE ESPESURA.	HIGIENIZAR; IMUNIZAR; CALAFETAR; LIXAR E APLICAR ESMALTE SINTÉTICO FOSCO NA COR BRANCA FOSCO, REF.: SHERWIN WILLIAMS OU EQUIVALENTE.
	ENTABLAMENTO EM MADEIRA	HIGIENIZAR; IMUNIZAR; CALAFETAR; LIXAR E APLICAR VERNIZ MARÍTIMO FOSCO, REF.: SHERWIN WILLIAMS OU EQUIVALENTE.
