TÍTULO  
PROJETO DE RESTAURAÇÃO ARQUITETÔNICA  
ANTIGO DIAMANTINA TENIS CLUBE  
XXX-XXXX

MONUMENTO  
DIAMANTINA TÊNIS CLUBE

PROJETO  
DESENHO  
- DETALHES GERAIS  
- MURO DE CONTENÇÃO DIVISA - PARTE A  
ELABORAÇÃO  
- RAFAEL ELIENAI  
RESPONSÁVEL TÉCNICO  
RAFAEL ELIENAI ELIENAI - CREA-MG: 243.423/D  
RAFAEL ELIENAI - RAFAEL ELIENAI  
ELIENAI 10655986662-2025.07.25.18.40.30.030007  
ARQUITETOS  
GUILHERME LUIS FERREIRA

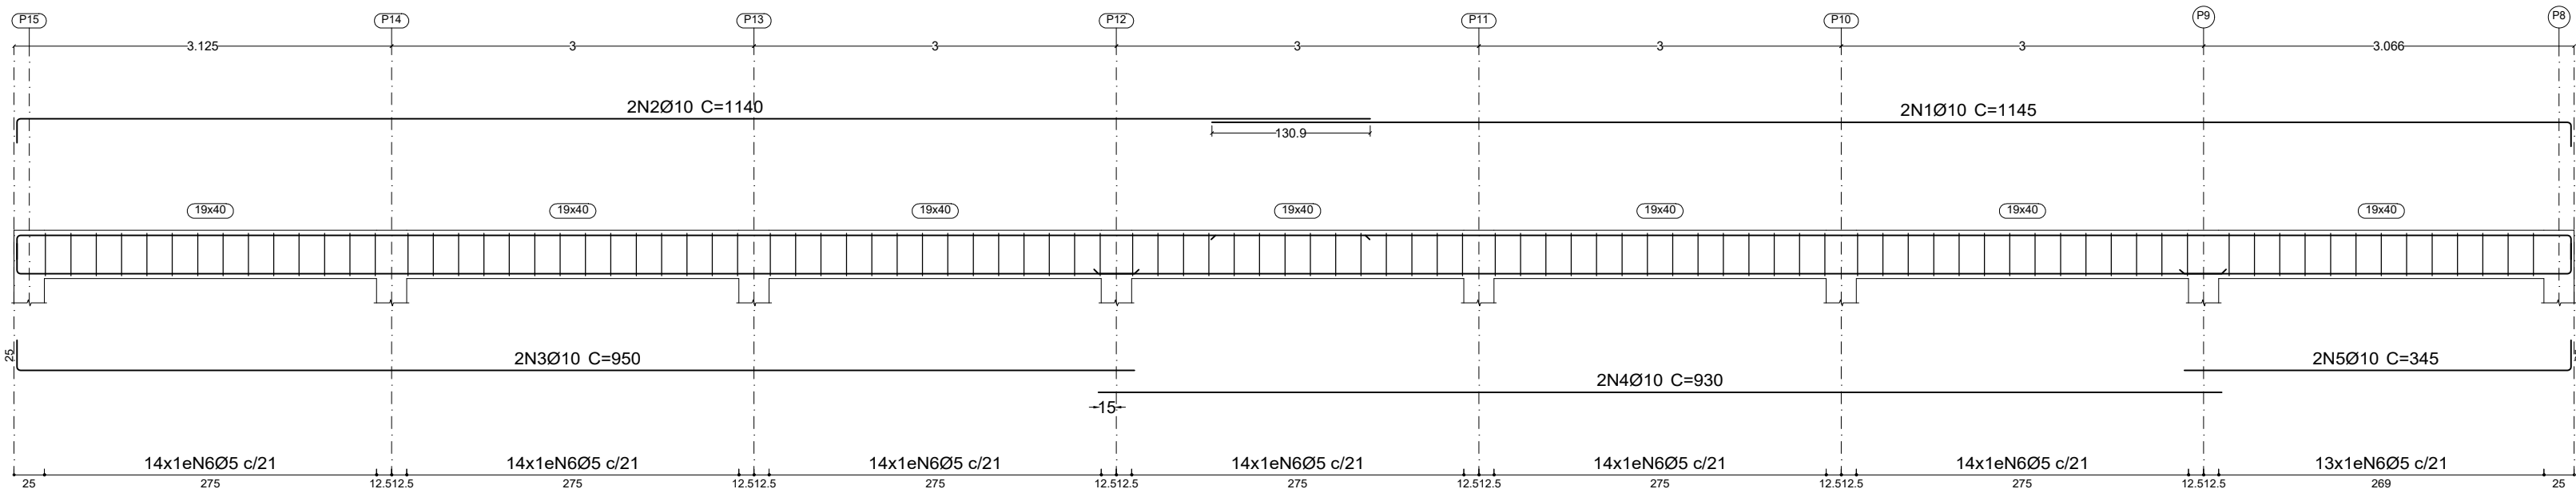
PISO TIPO  
Desenho de vigas  
Concreto: C20, em geral  
Aço das barras: CA-50 e CA-60  
Aço dos estribos: CA-50 e CA-60  
Escala vigas 1:50  
Escala seções 1:20  
Escala aberturas 1:20  
Cobrimentos: 3.0 cm

| Elemento | Pos. | Diam. | Q. | Esquema (cm) | Comp. (cm) | Total (cm) | CA-50 (kg) | CA-60 (kg) |
|---|---|---|---|---|---|---|---|---|
| V 4 | 1 | Ø10 | 2 | 1125 | 1145 | 2290 | 14.1 | |
| | 2 | Ø10 | 2 | 1120 | 1140 | 2280 | 14.0 | |
| | 3 | Ø10 | 2 | 925 | 950 | 1900 | 11.7 | |
| | 4 | Ø10 | 2 | 930 | 930 | 1860 | 11.5 | |
| | 5 | Ø10 | 2 | 320 | 345 | 690 | 4.3 | |
| | 6 | Ø5 | 97 | 14 | 106 | 10282 | | 16.1 |

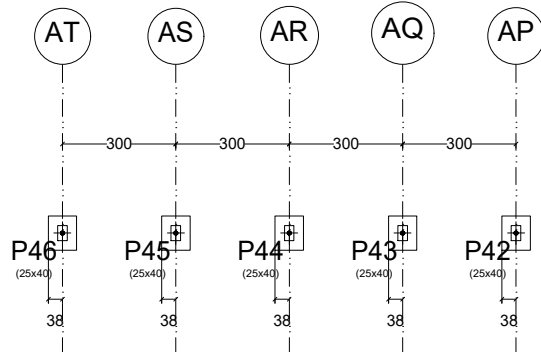
Fundação  
Detalhamento fundação  
Concreto: C30, em geral  
Escala: 1:200

Fundação  
Piso  
Escala: 1:200

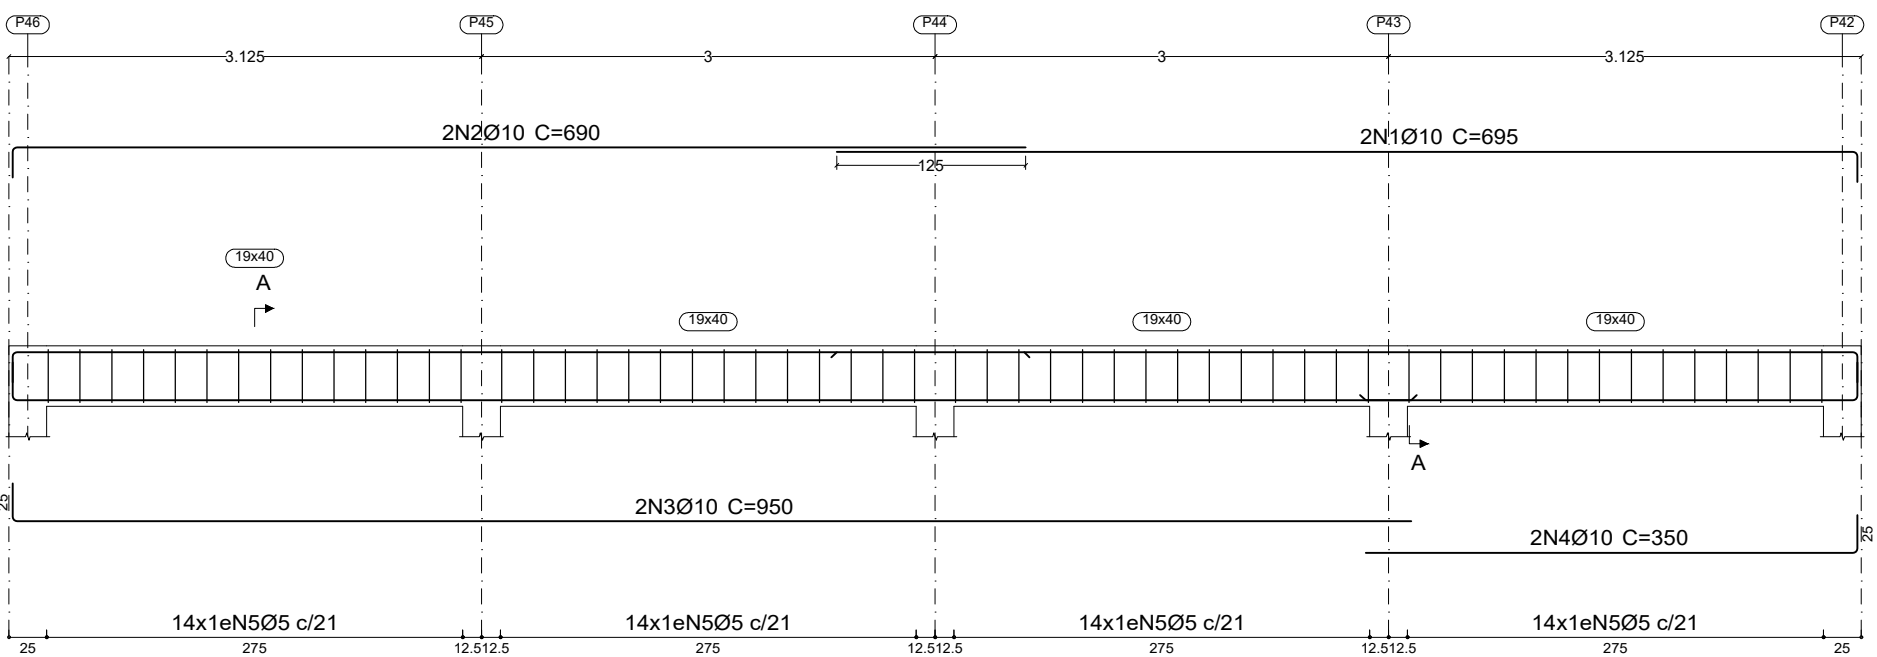
## VIGA TIPO

Piso tipo  
Desenho de vigas  
Concreto: C20, em geral  
Aço das barras: CA-50 e CA-60  
Aço dos estribos: CA-50 e CA-60  
Escala vigas 1:50  
Escala seções 1:20  
Escala aberturas 1:20  
Cobrimentos: 3.0 cm

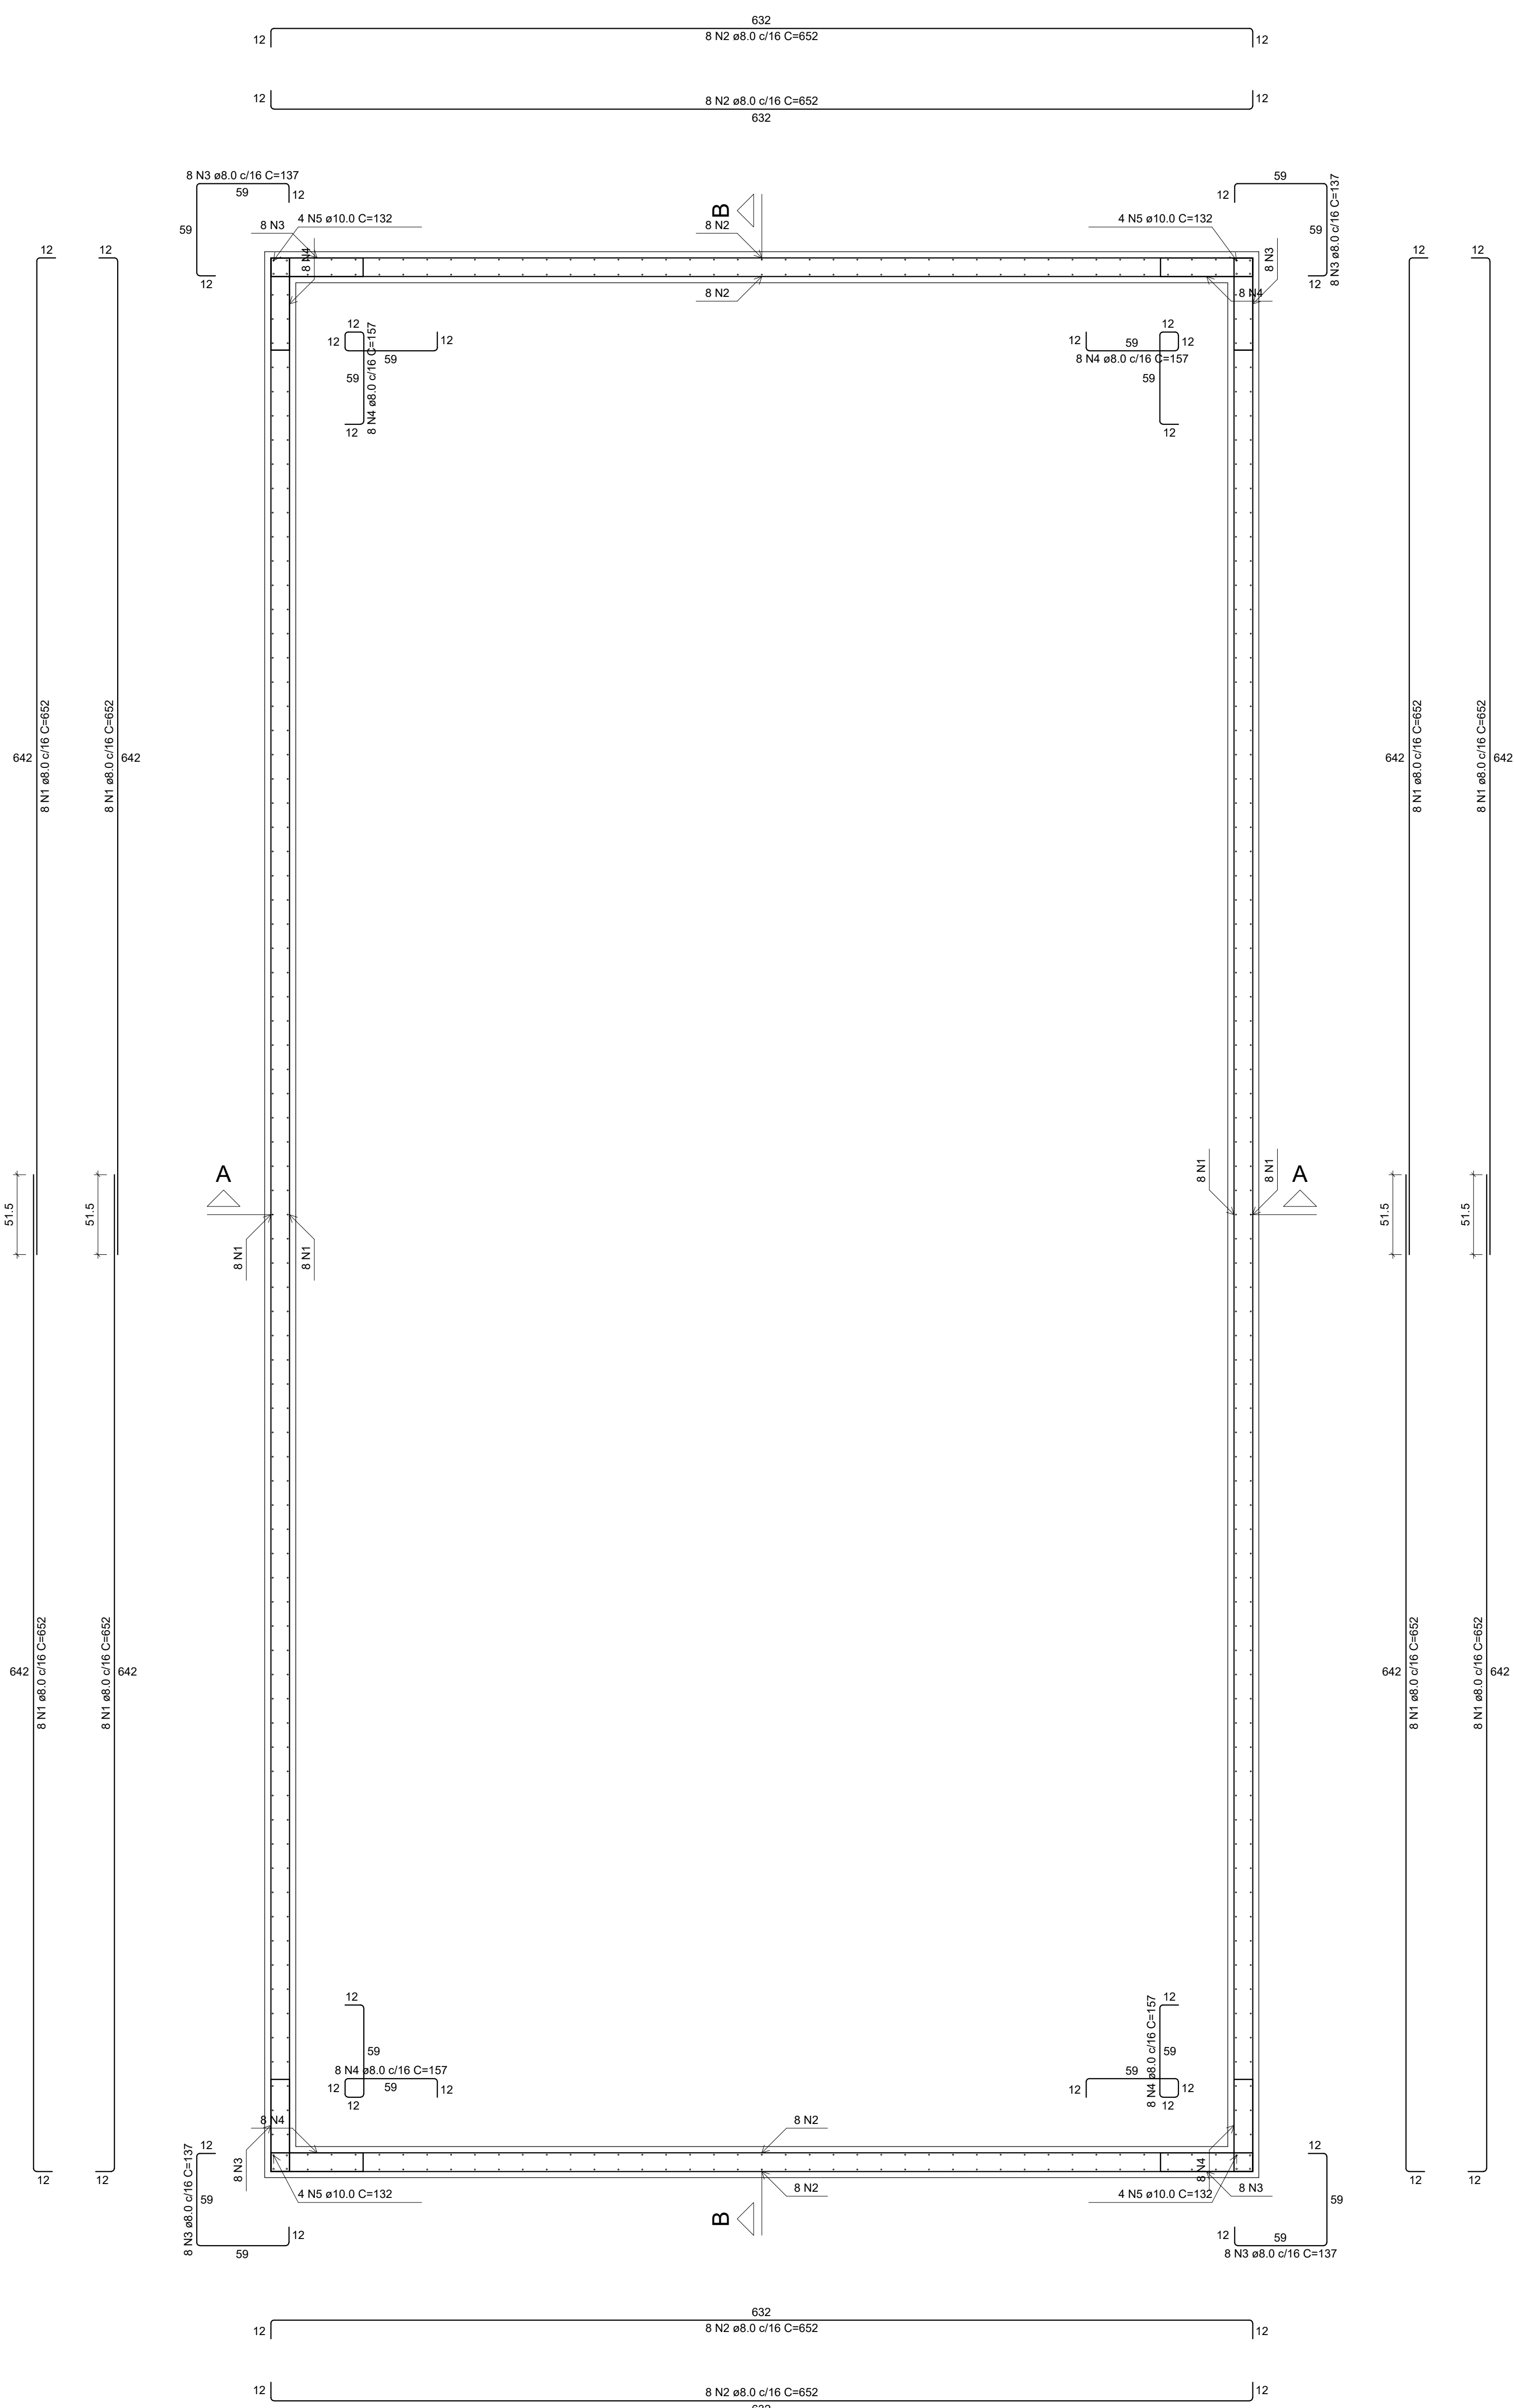
PLANTA (-60.0)

Escala 1:25

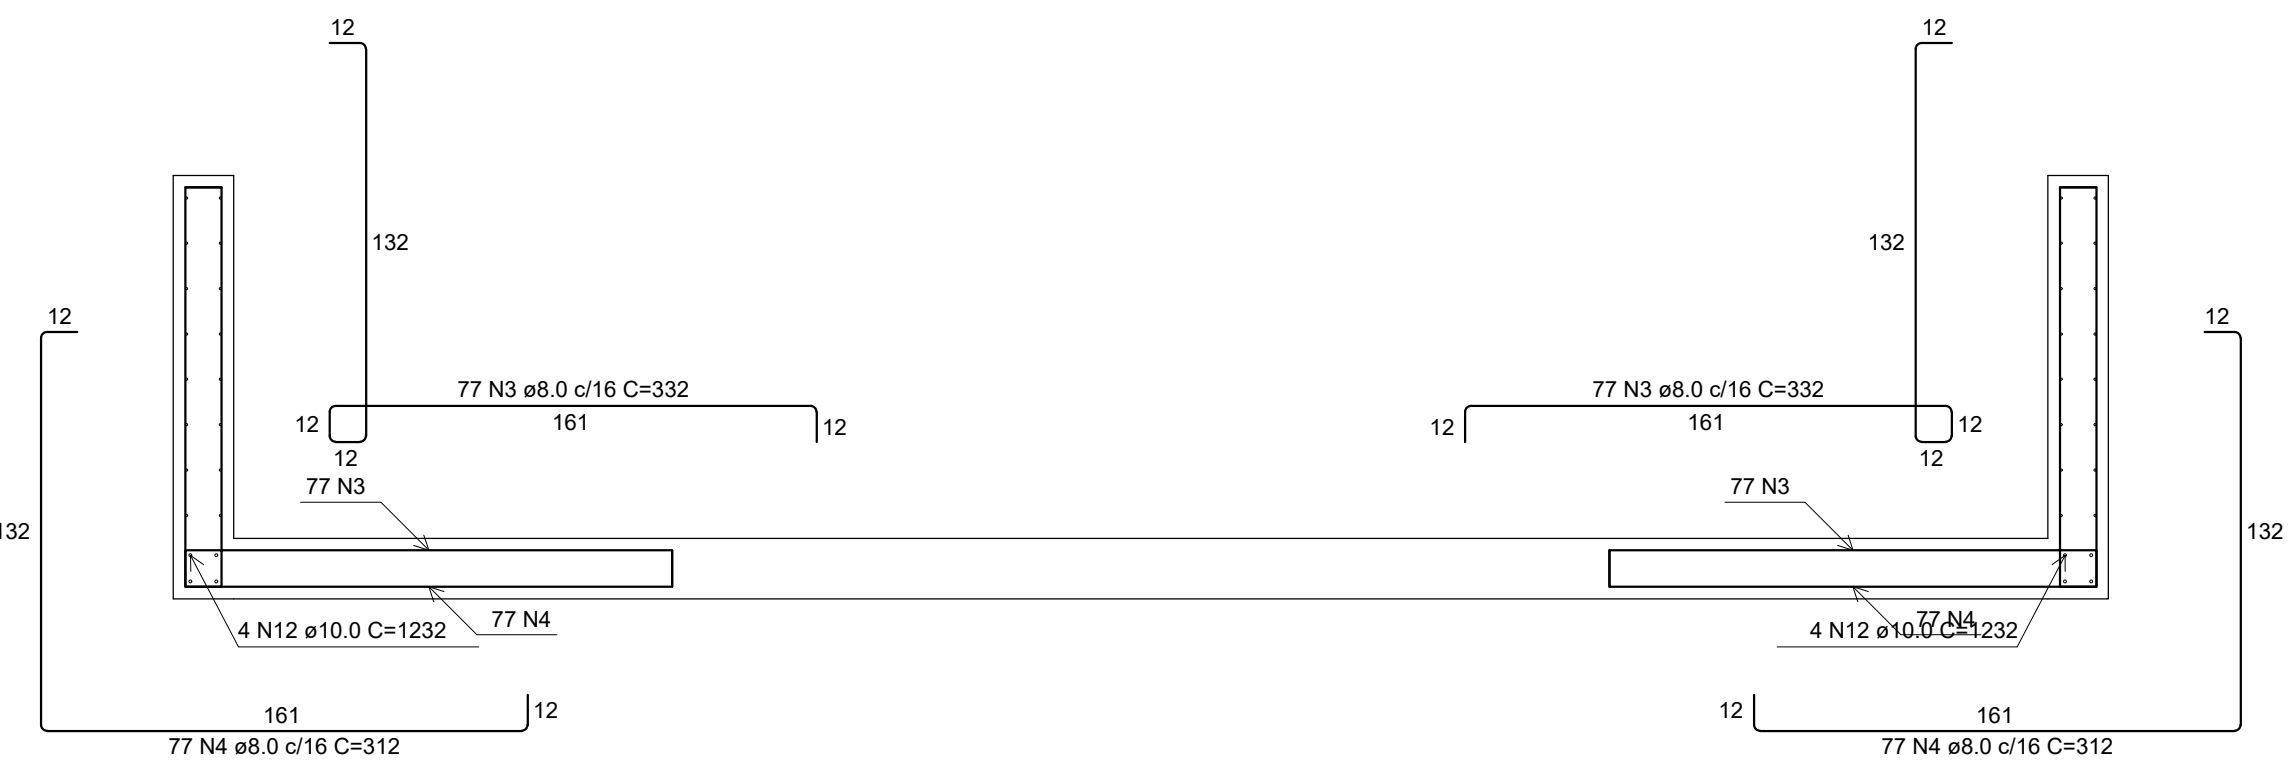
CORTE A-A

Escala 1:25

Volume de concreto (C-30) = 23.23 m³  
Área de forma = 95.68 m²

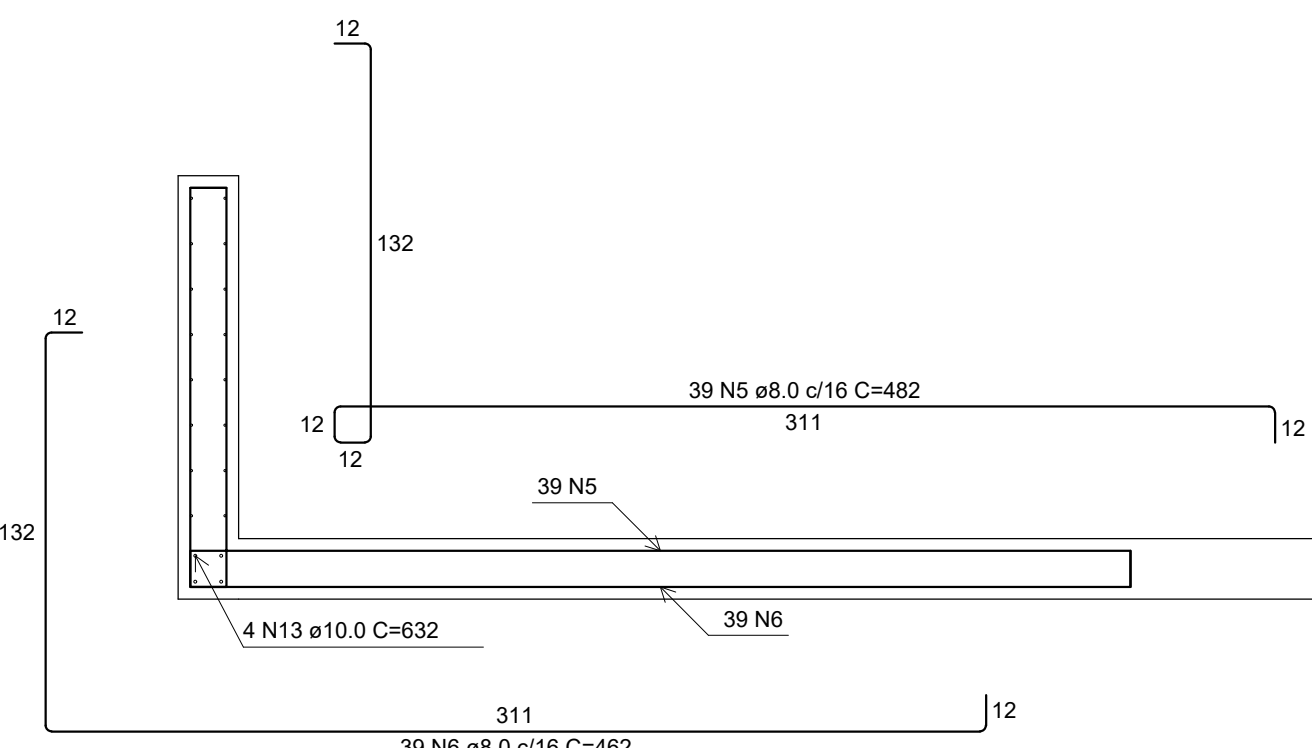
CORTE B-B

Escala 1:25

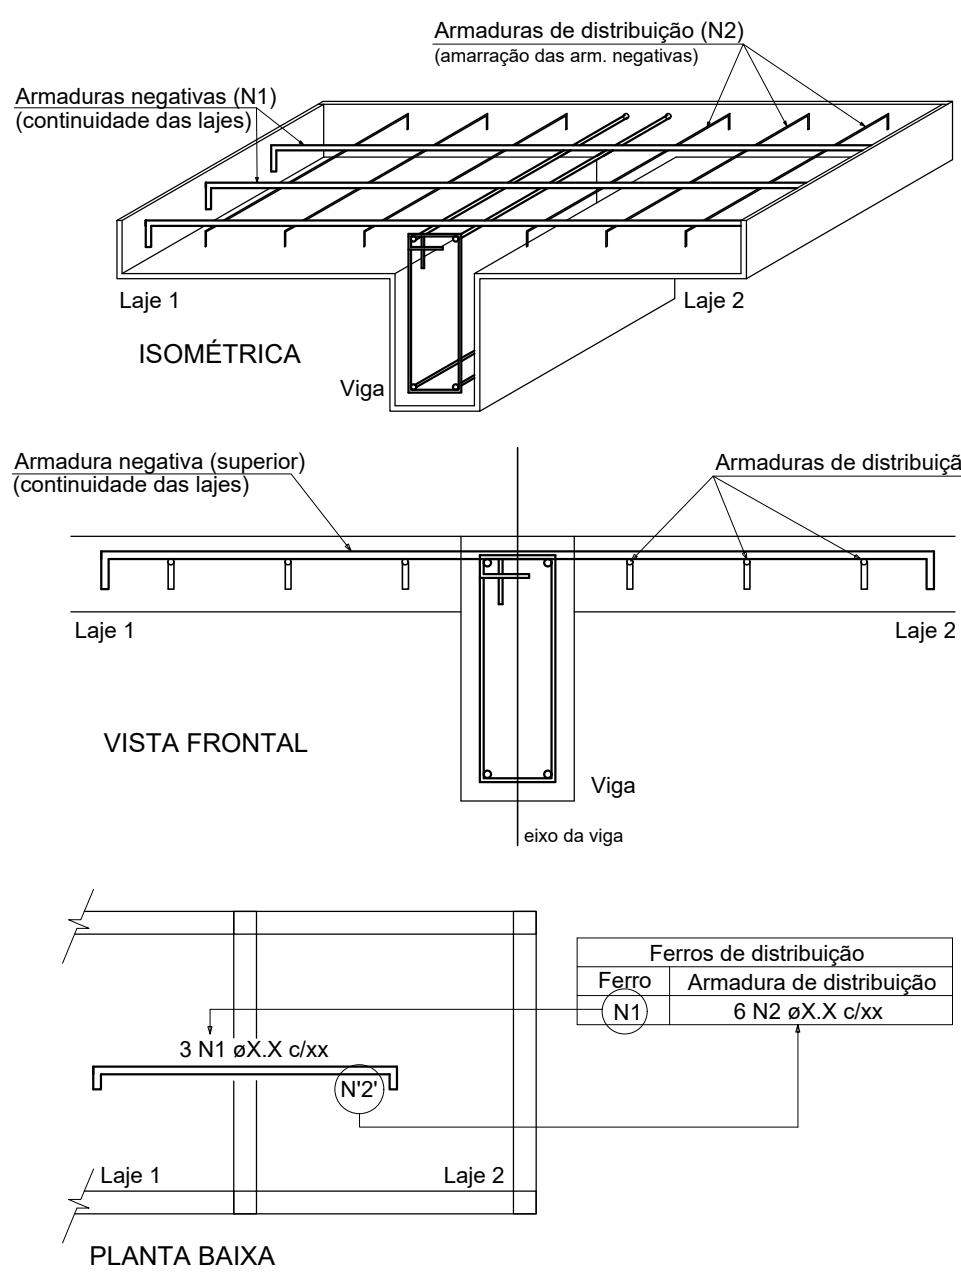
DETALHE DA ARMADURA SUPERIOR DE CONTINUIDADE DA LAJE E MONTAGEM DA ARMADURA DE DISTRIBUIÇÃO

NOTA: A ARMADURA DE DISTRIBUIÇÃO DAS CONTINUIDADES DEVE SER ININTERRUPTA E COM TRASPASSE (CASO HAJA EMENDAS).

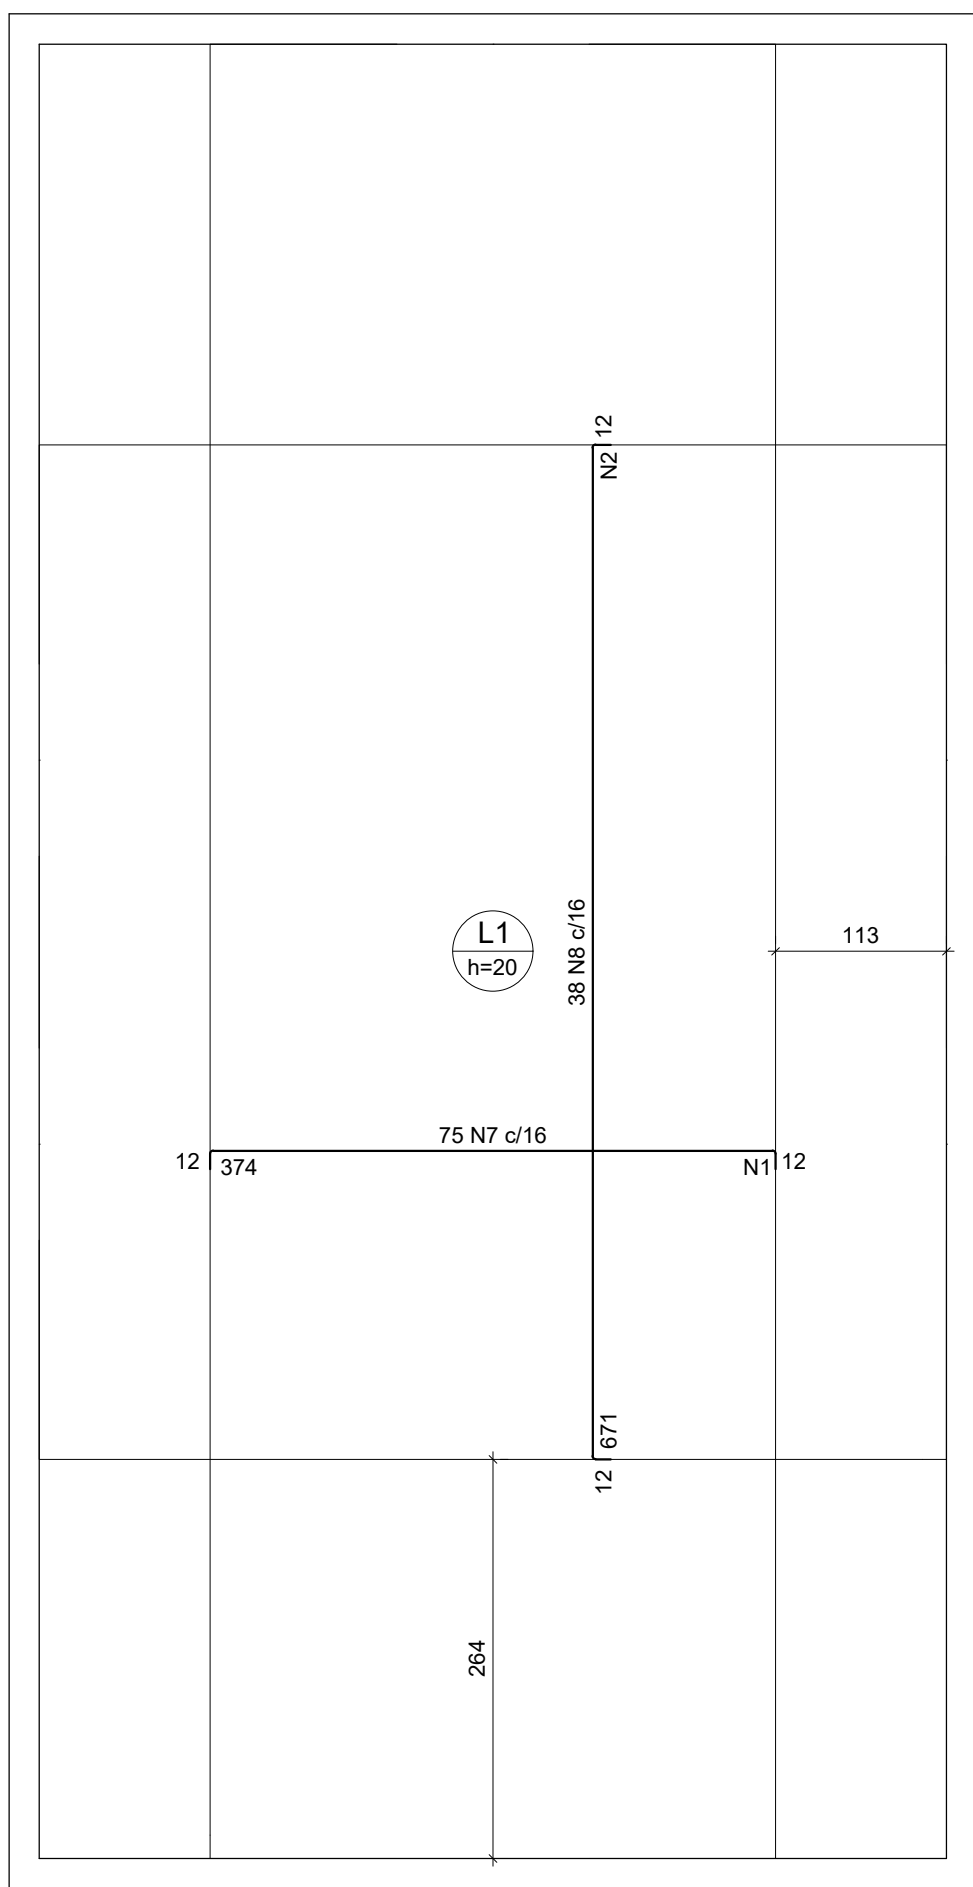
ARMAÇÃO NEGATIVA DAS LAJES (-120.0)

Escala 1:50

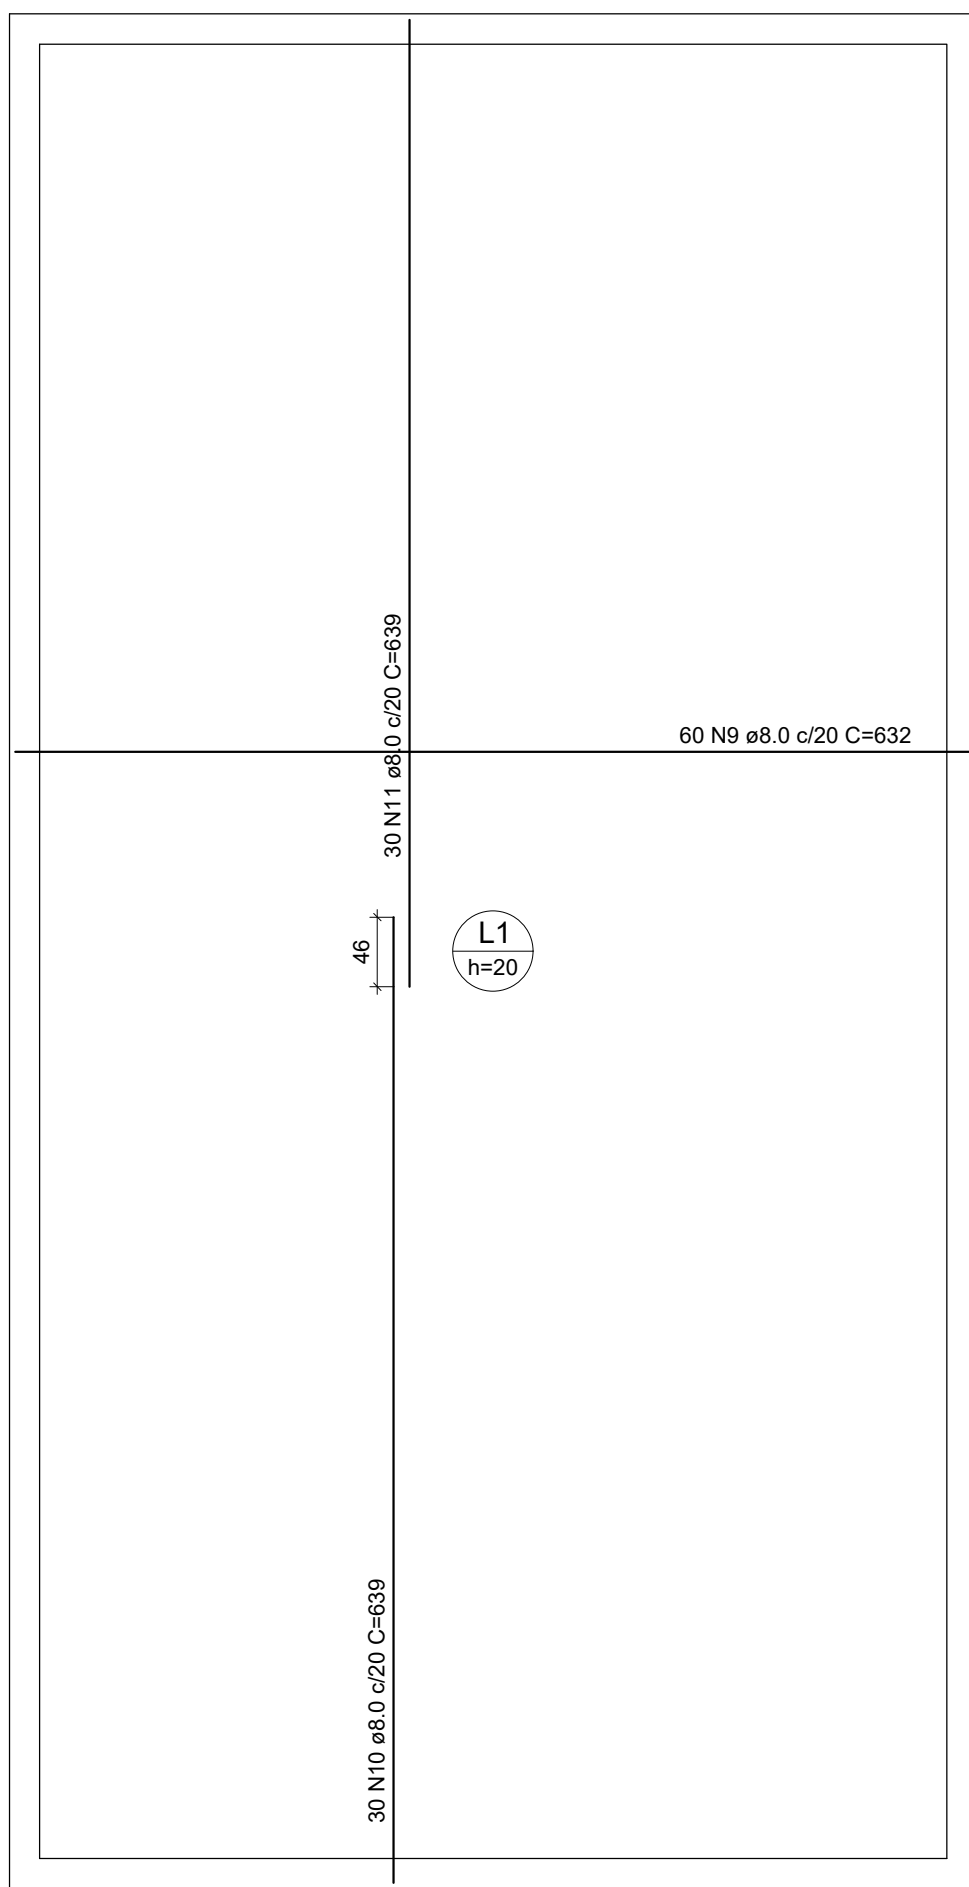
ARMAÇÃO POSITIVA DAS LAJES (-120.0)

Escala 1:50

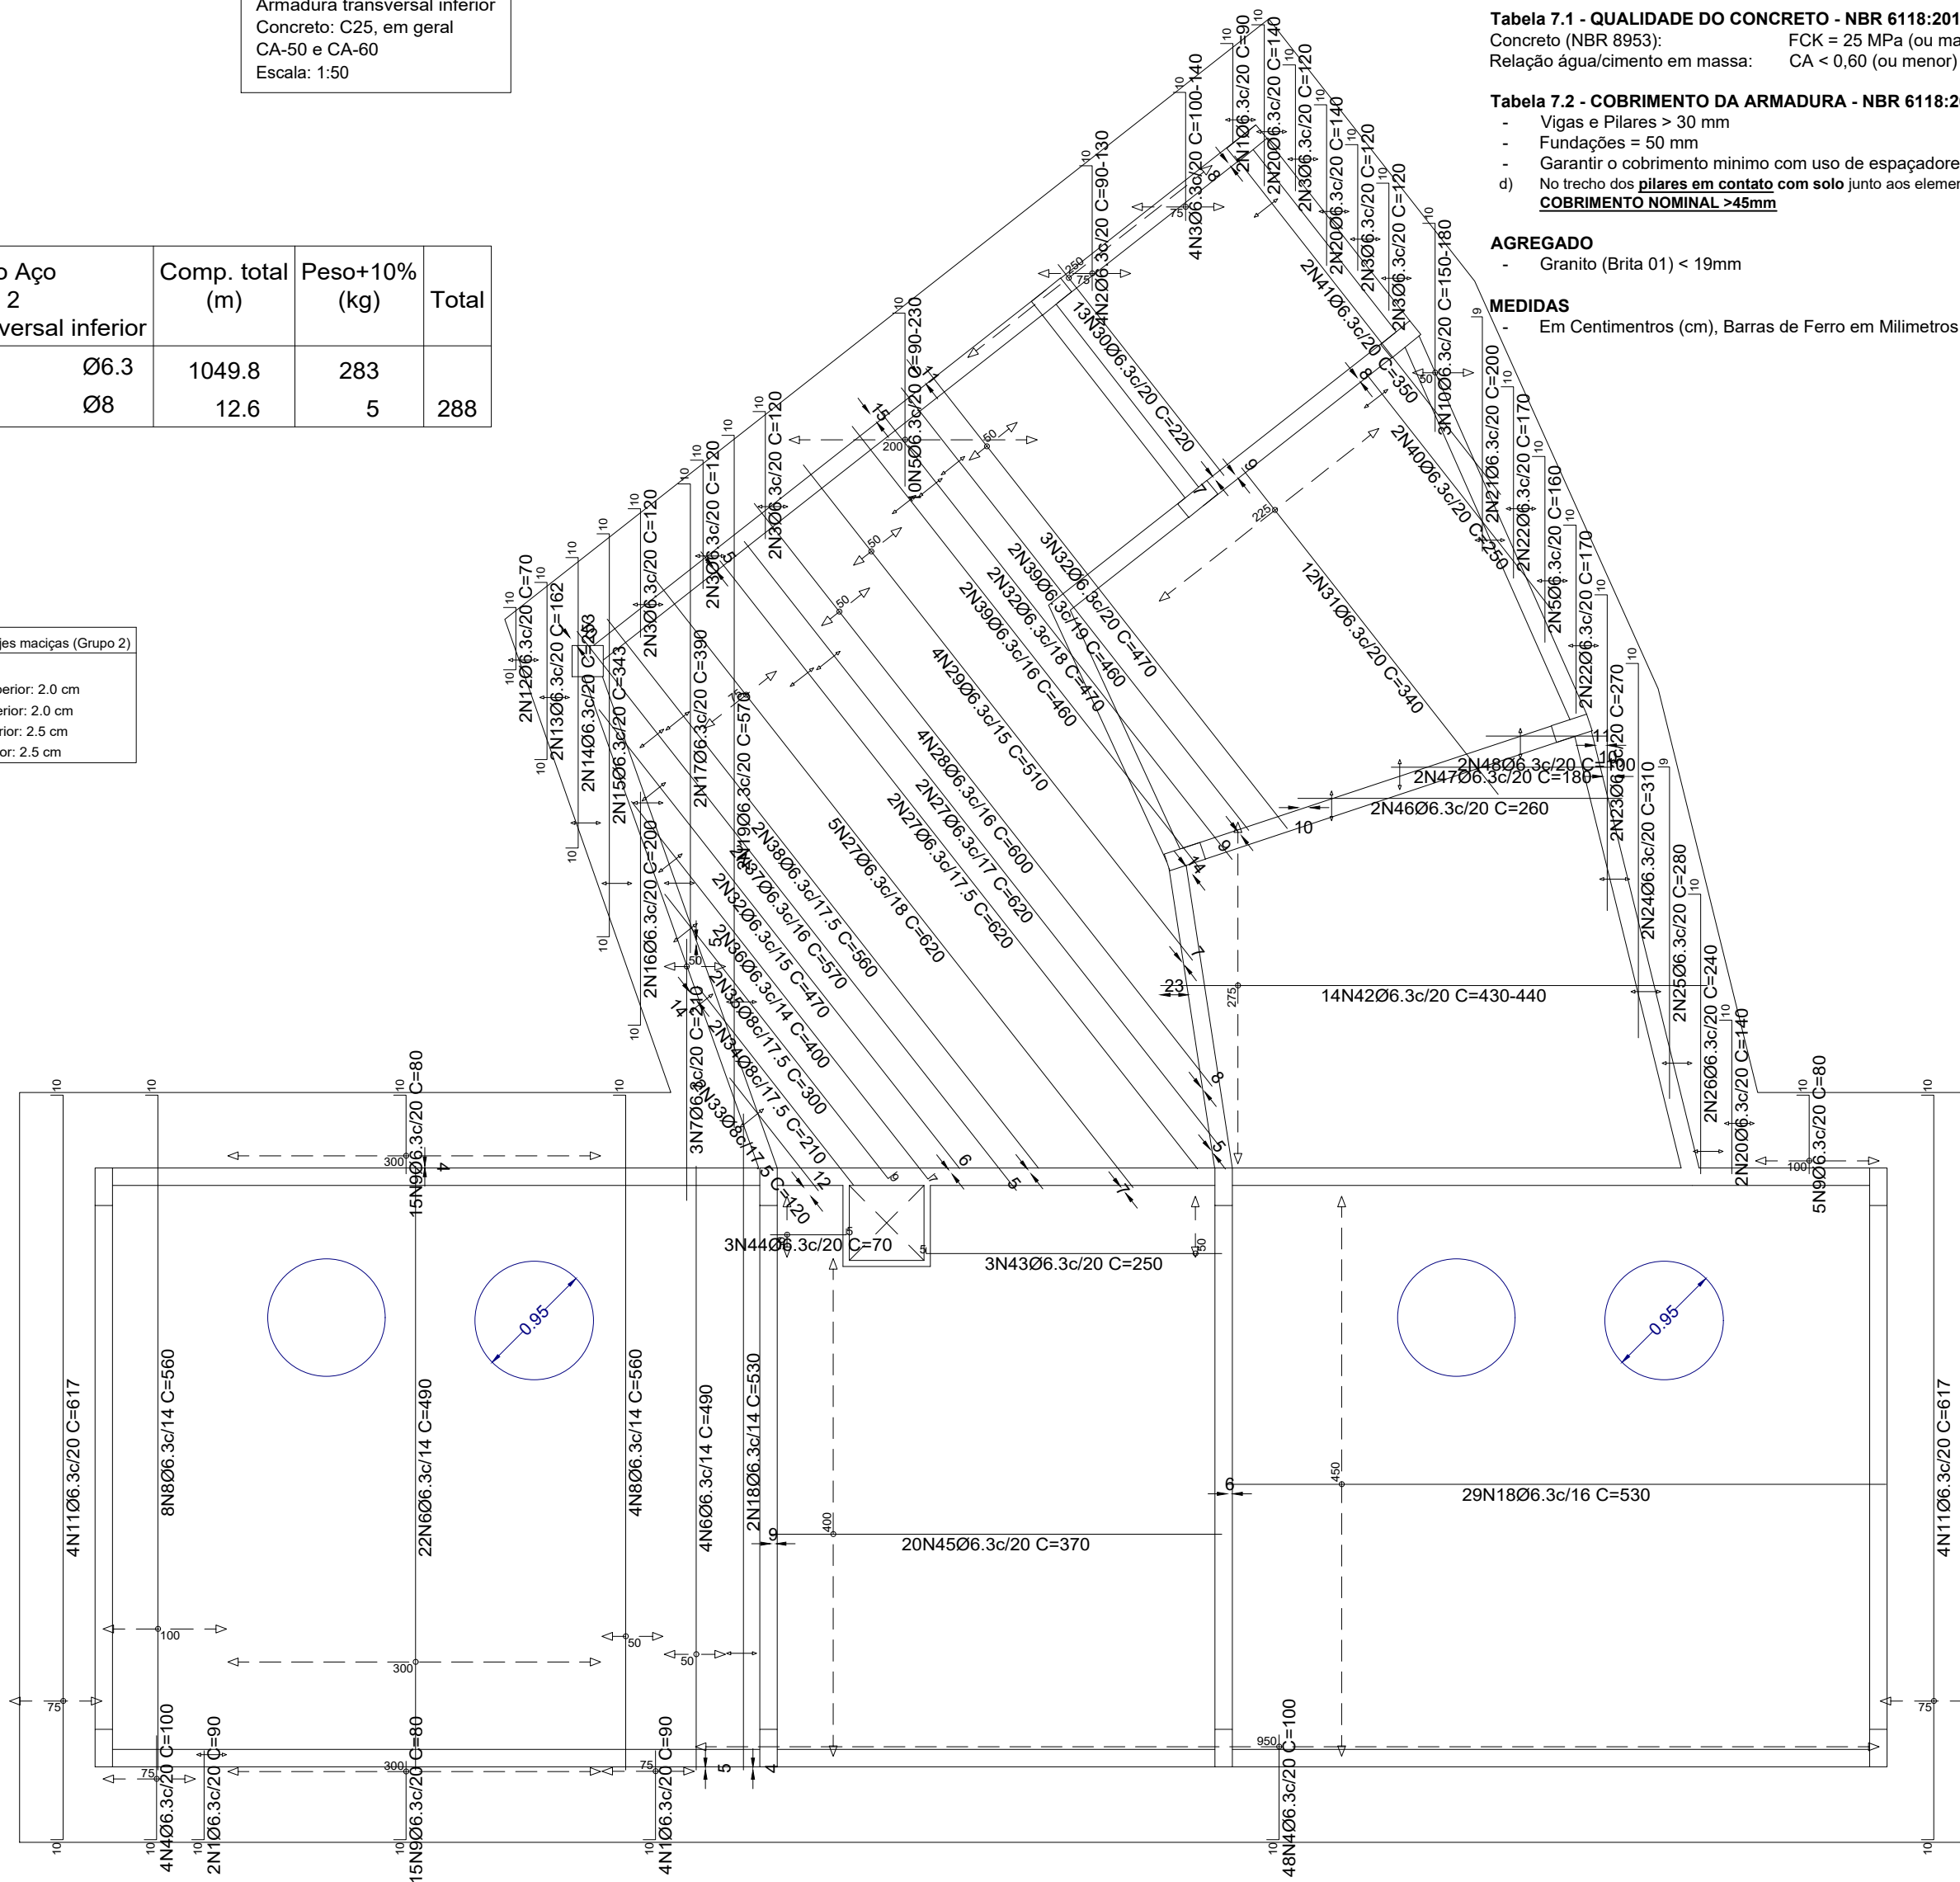
Piso 2  
Armadura transversal inferior  
Concreto: C25, em geral  
CA-50 e CA-60  
Escala: 1:50

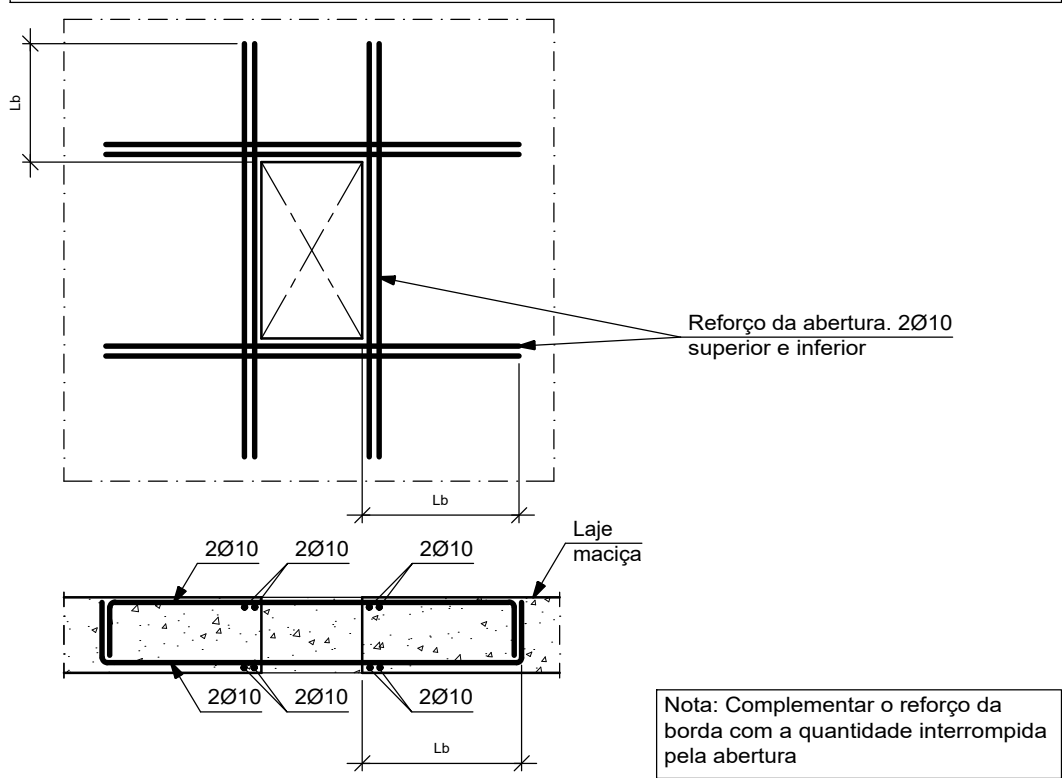
Reforço de abertura em laje maciça.

Nota: Complementar o reforço da borda com a quantidade interrompida pela abertura

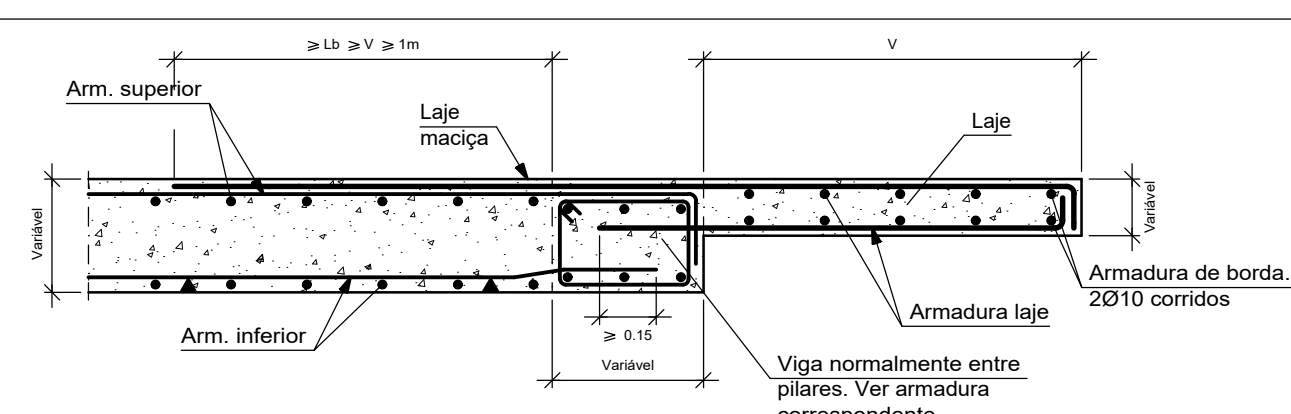
Transição para laje maciça de menor altura em balanço, nivelada superiormente.

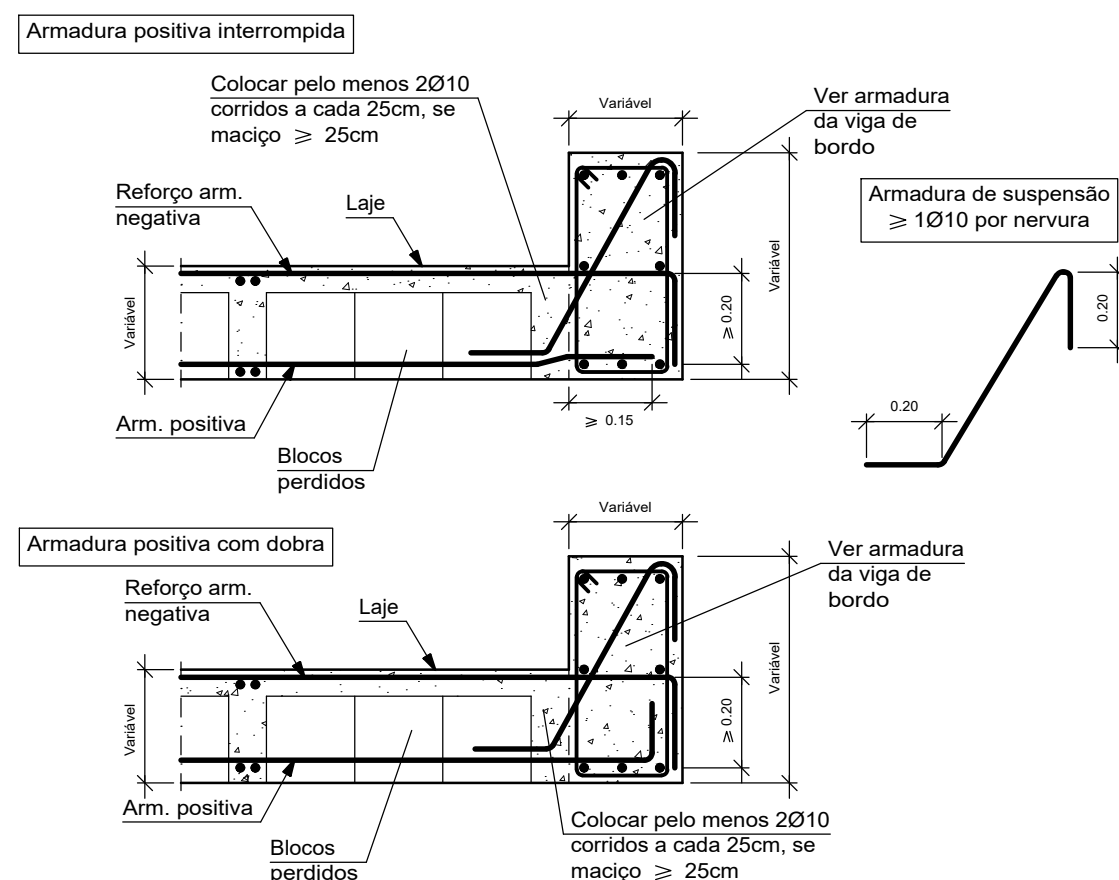
Extremo do vão sobre viga invertida.  
Lajes nervuradas.  
Blocos perdidos.

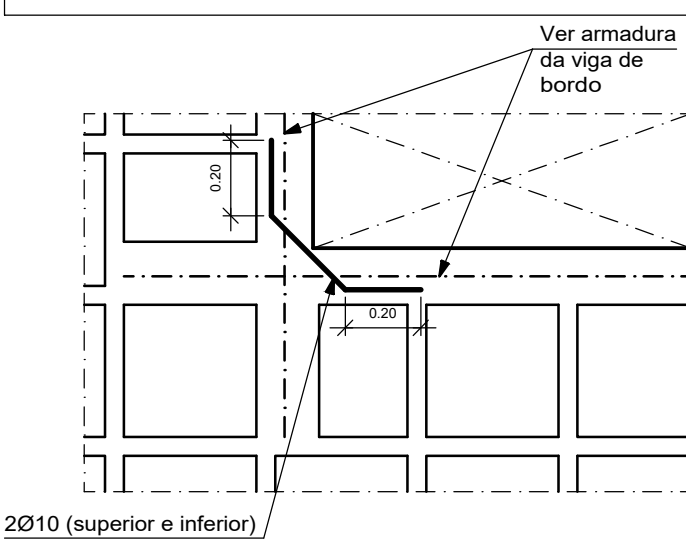
Reforço nos cantos de aberturas.

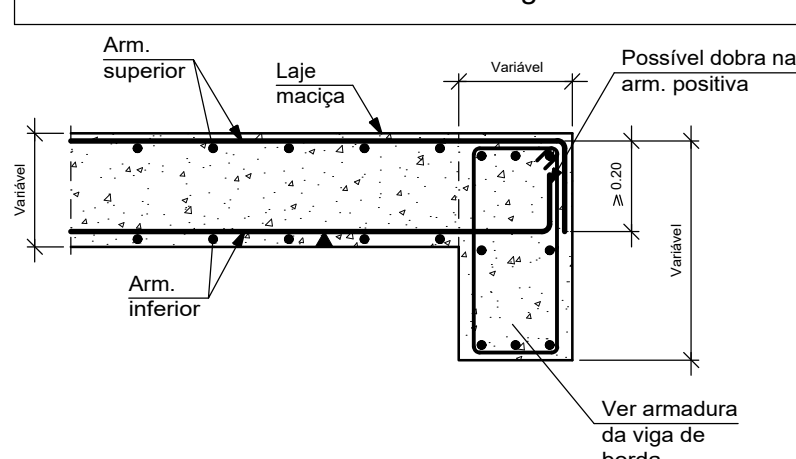
Extremo do vão sobre viga alta.

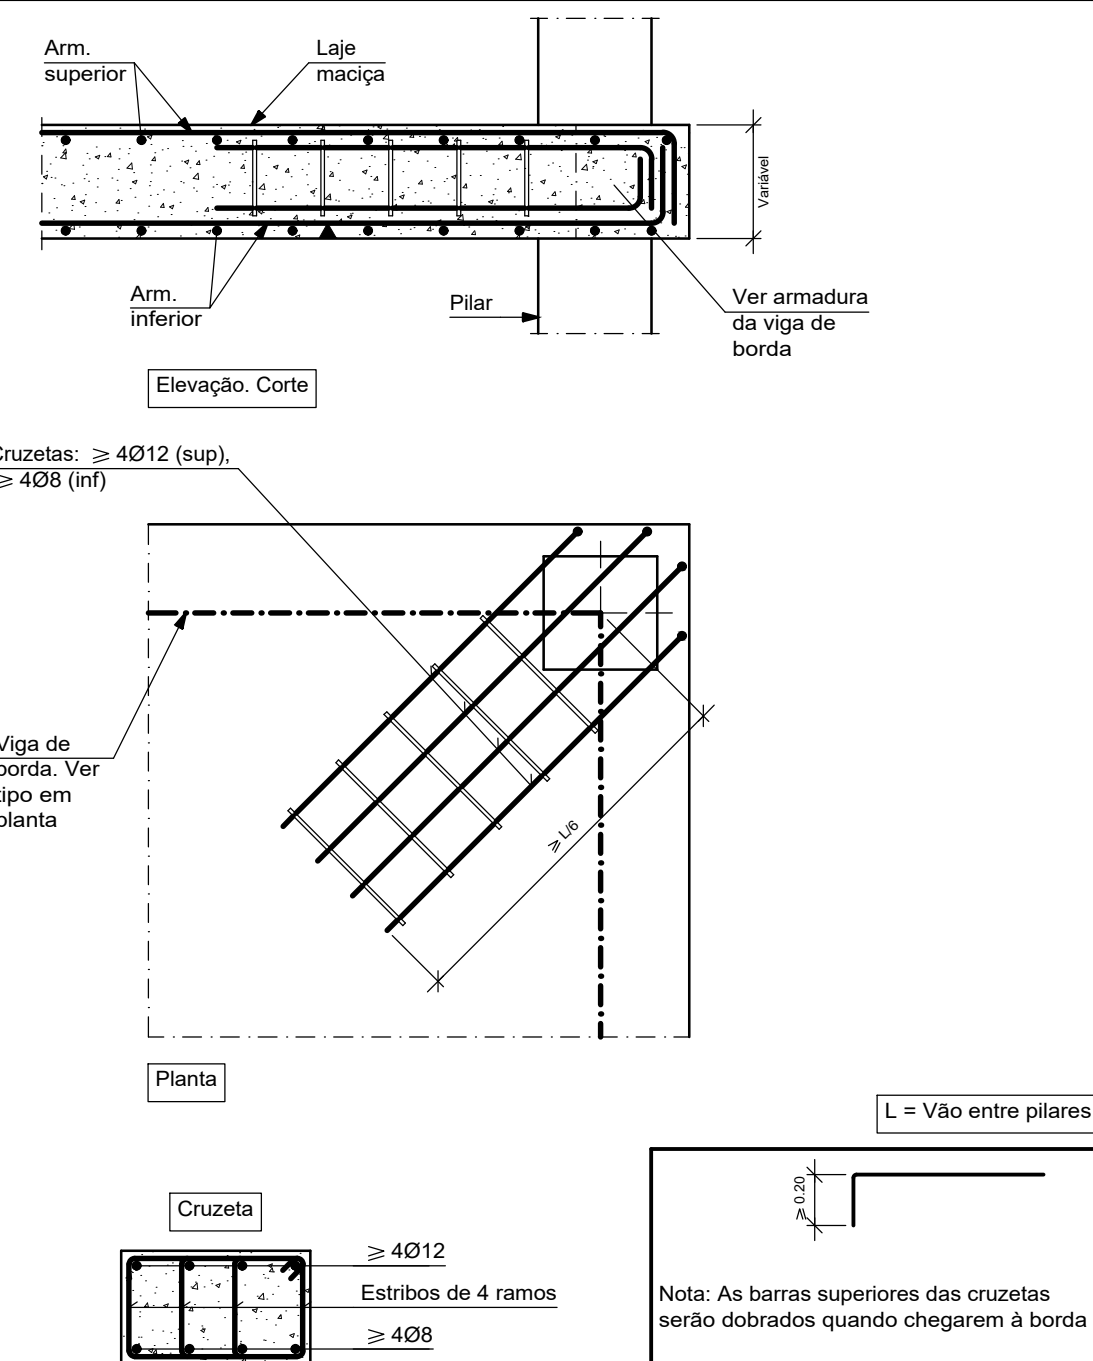
Armadura de montagem do maciço de canto com pilar de concreto.
