TÍTULO  
PROJETO DE RESTAURAÇÃO ARQUITETÔNICA  
ANTIGO DIAMANTINA TENIS CLUBE  
XXX-XXXX

MONUMENTO  
DIAMANTINA TÊNIS CLUBE

PROJETO  
DESENHO  
- DETALHES GERAIS  
- MURO DE CONTENÇÃO DIVISA - PARTE A  
ELABORAÇÃO  
- RAFAEL ELIENAI  
RESPONSÁVEL TÉCNICO  
RAFAEL ELIENAI ELIENAI - CREA-MG: 243.423/D  
RAFAEL ELIENAI - RAFAEL ELIENAI  
ELIENAI 10655986662-2025.07.25.18.40.30.030007  
ARQUITETOS  
GUILHERME LUIS FERREIRA

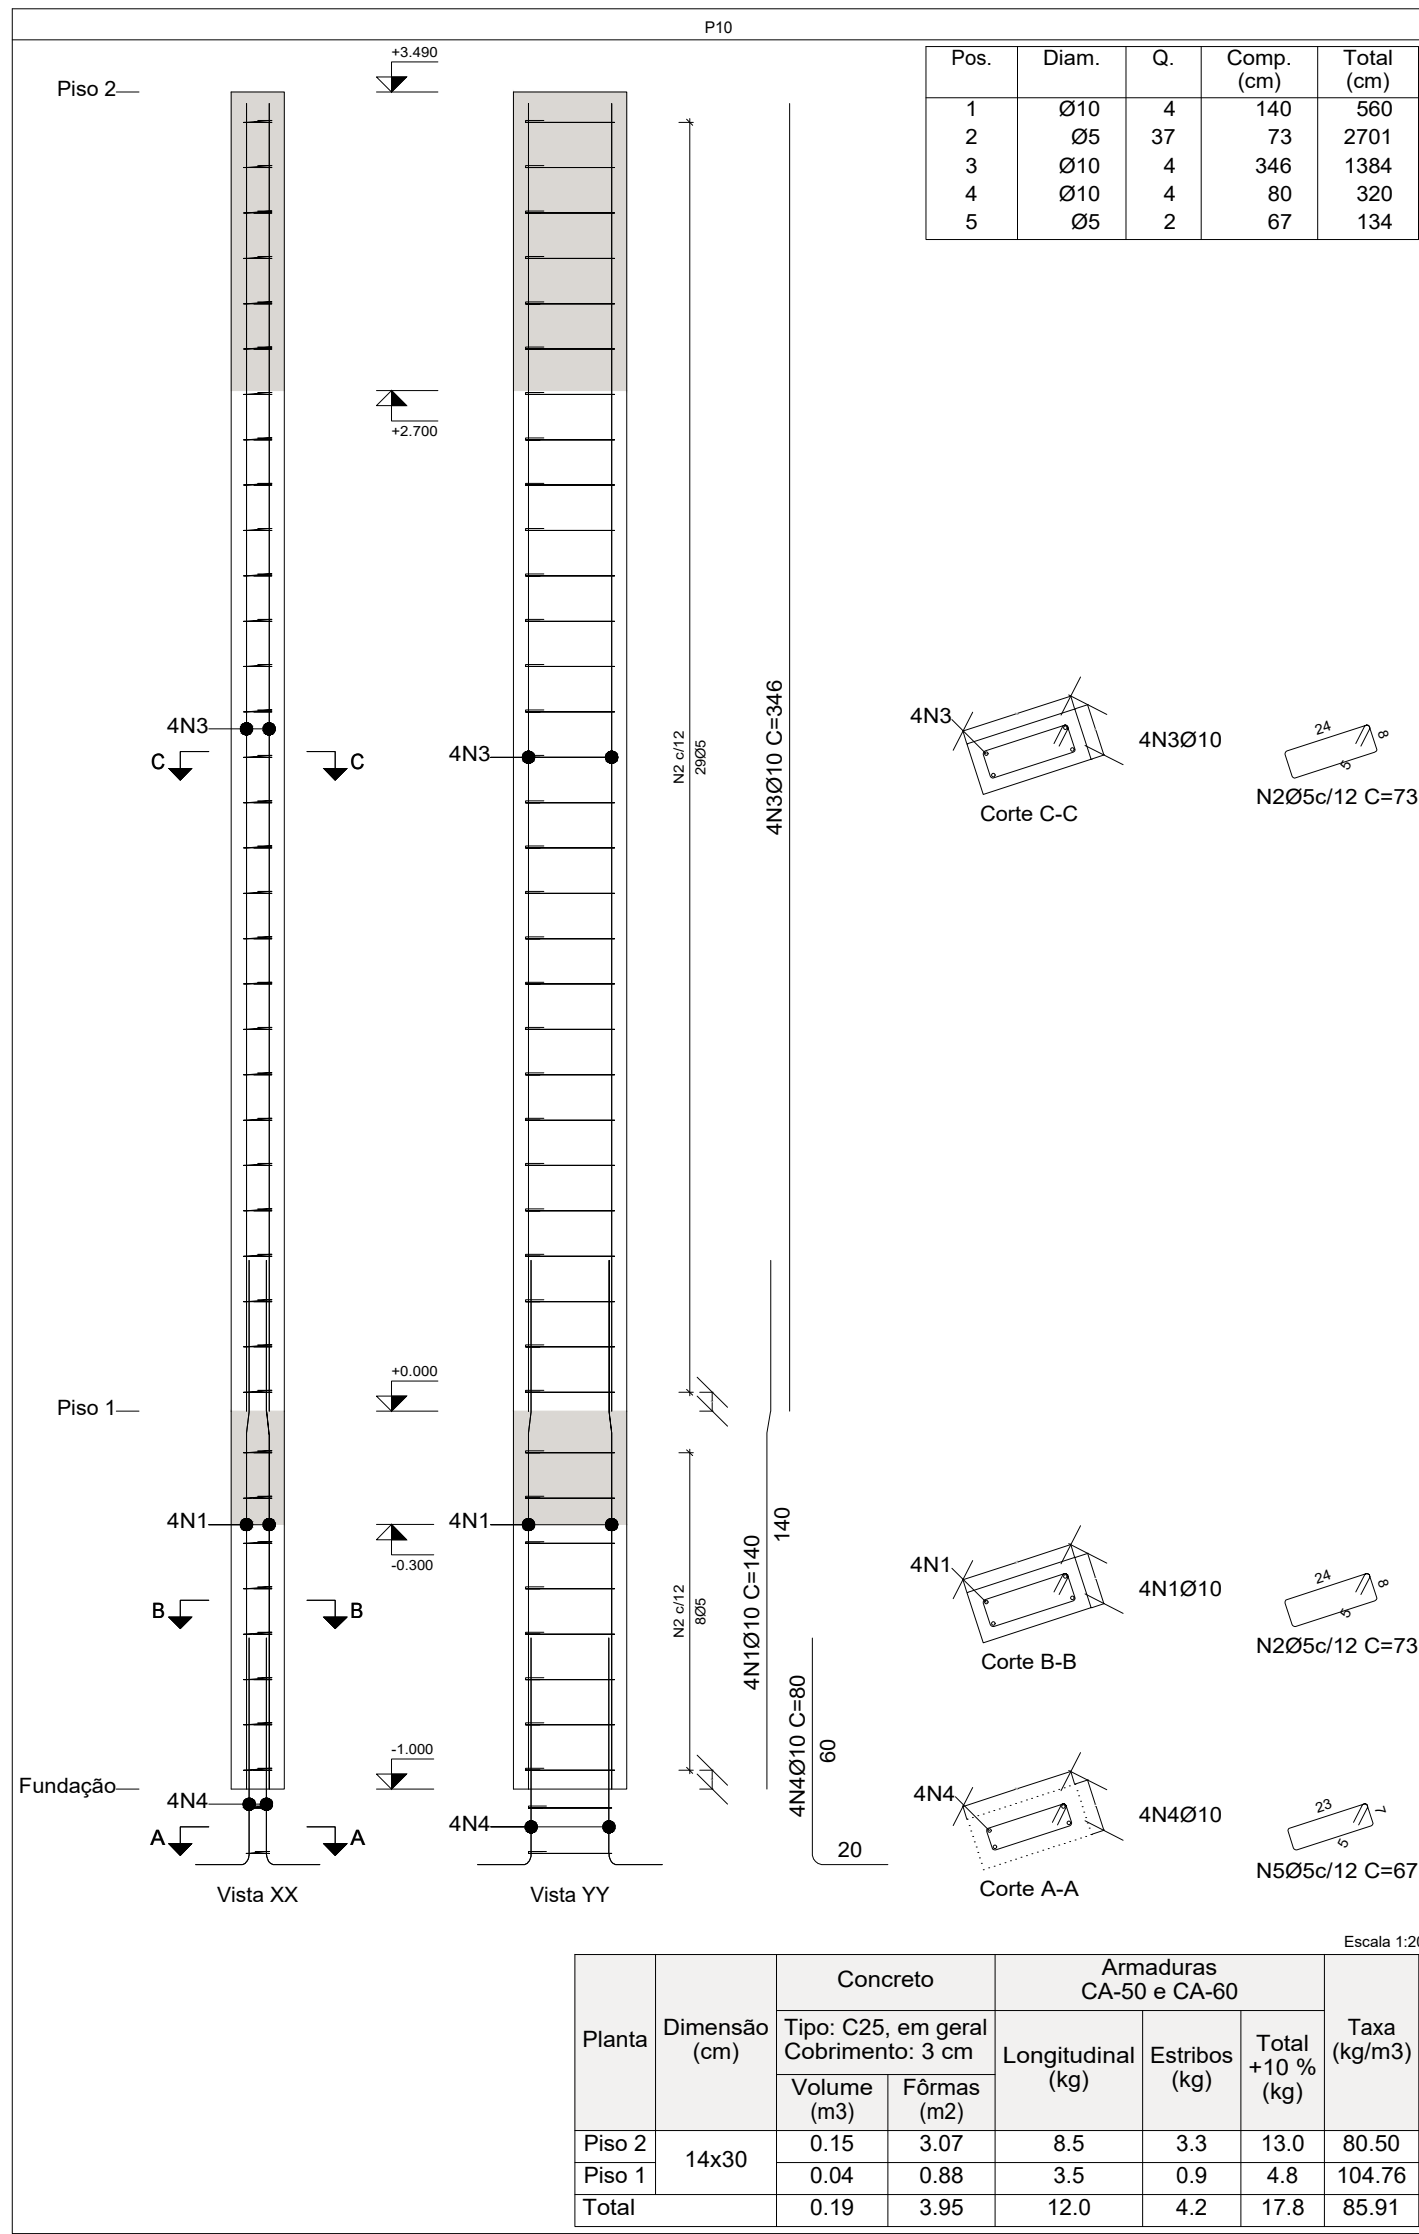
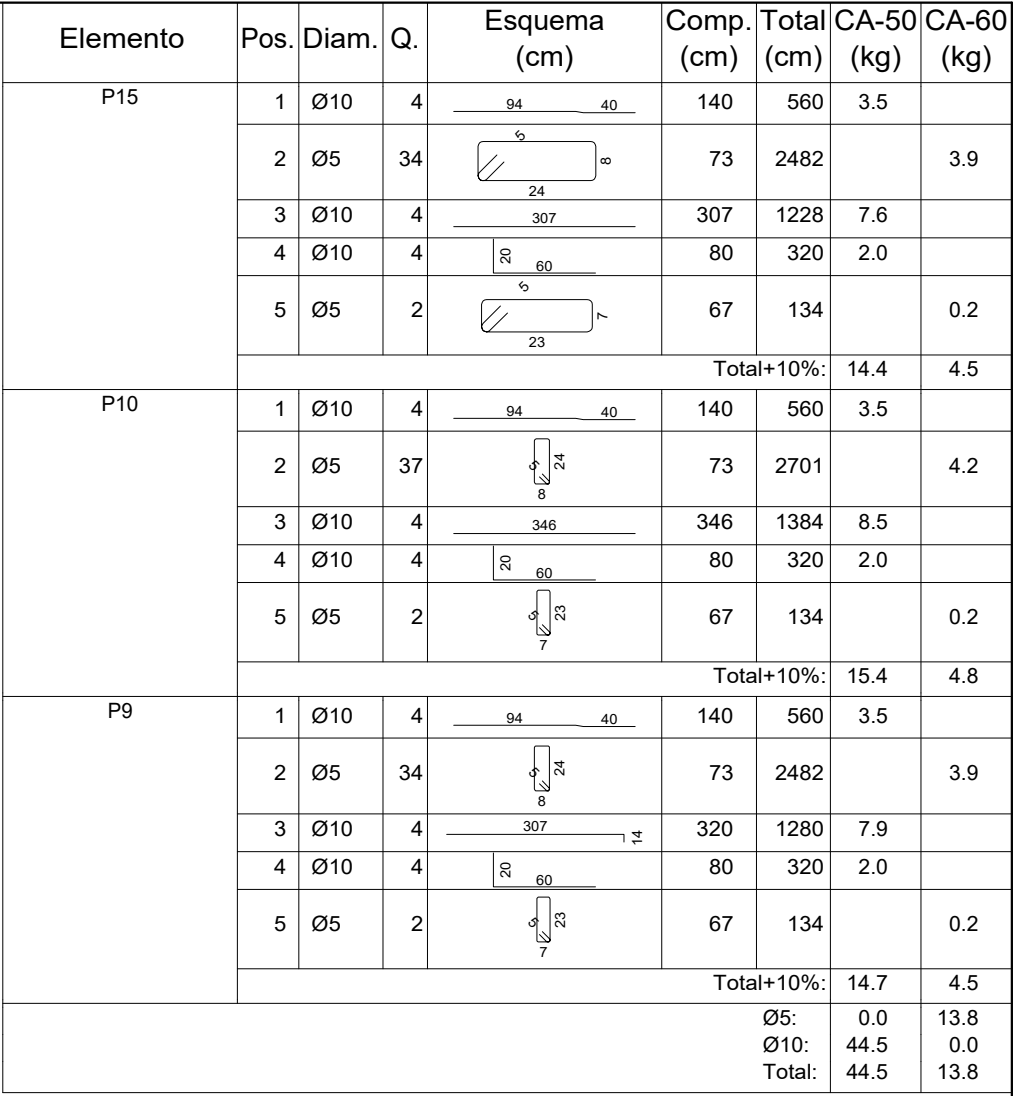
Pilares que nascem em Fundação e chegam em Piso 2  
 Concreto: C25, em geral  
 Aço das barras: CA-50 e CA-60  
 Aço dos estribos: CA-50 e CA-60

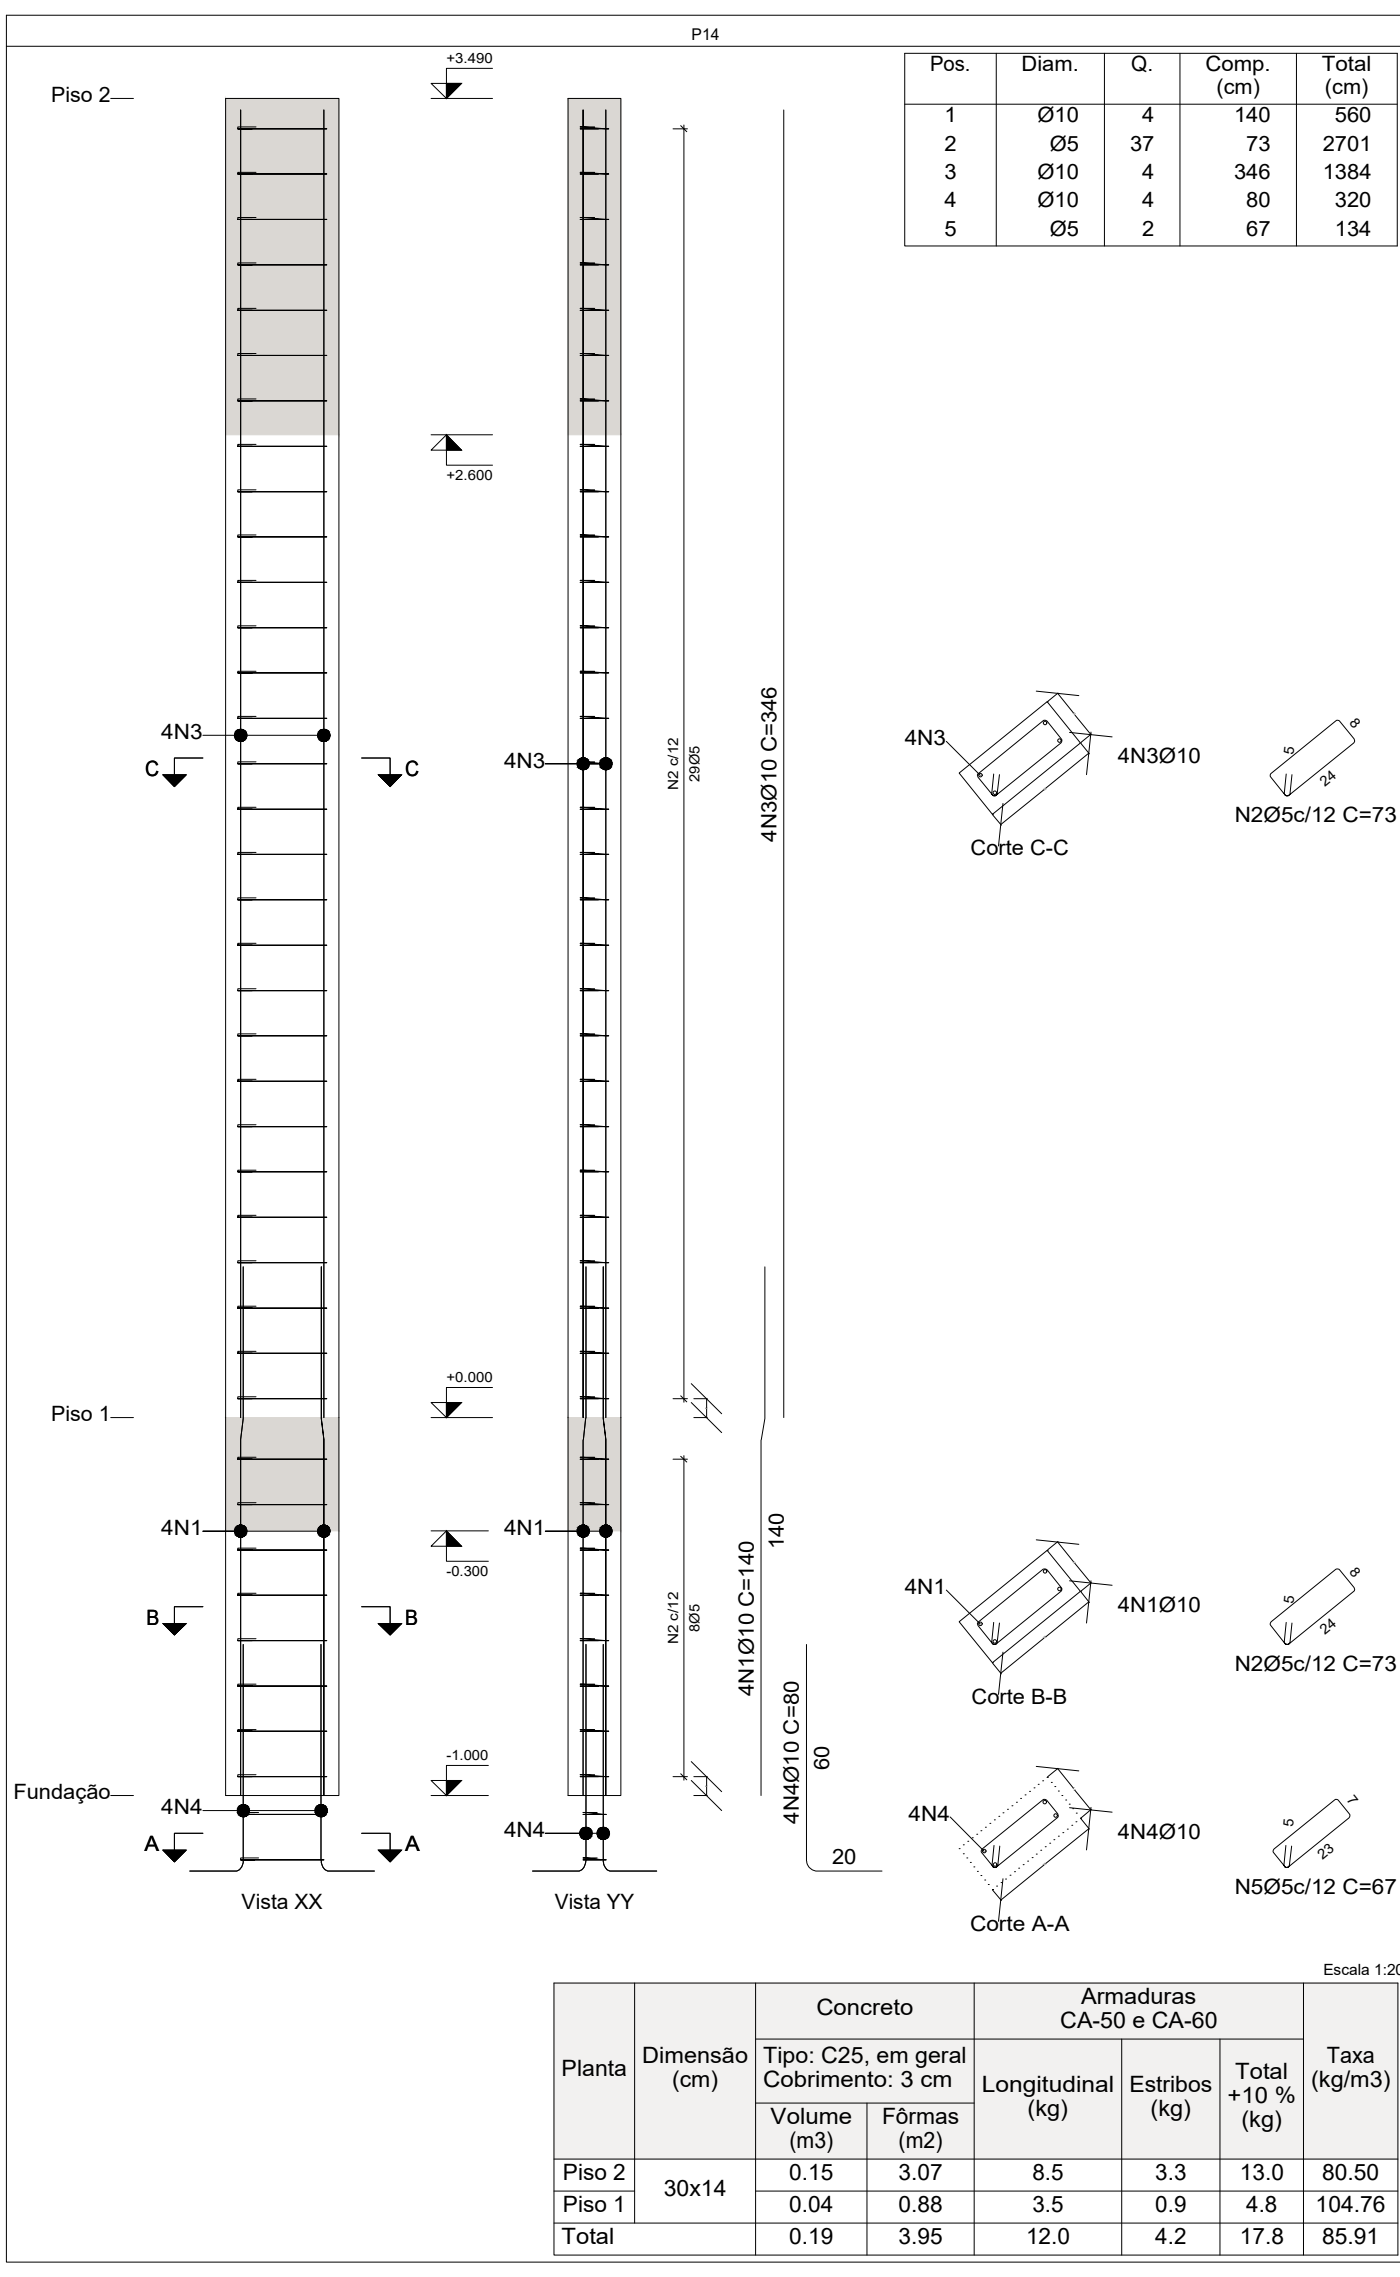
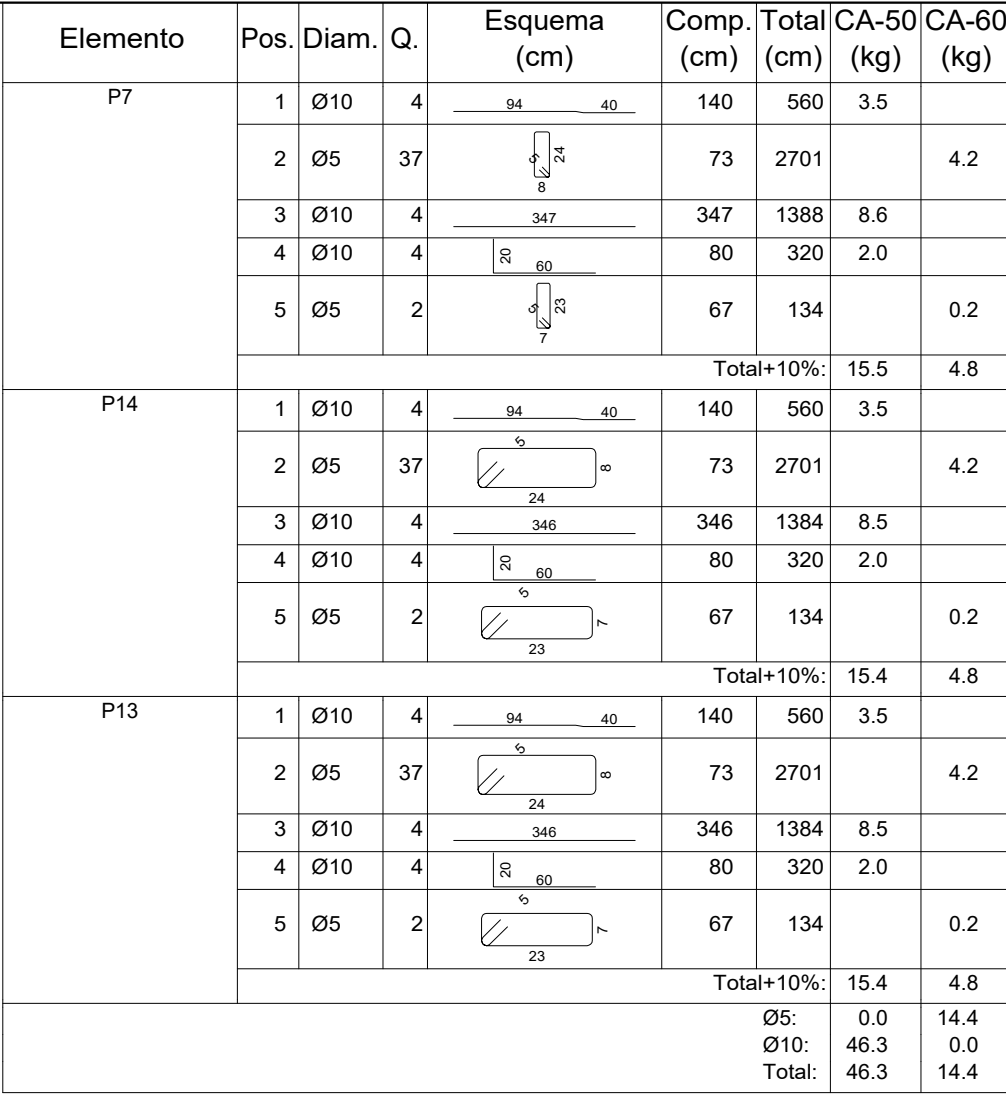
Pilares que nascem em Fundação e chegam em Piso 2  
Concreto: C25, em geral  
Aço das barras: CA-50 e CA-60  
Aço dos estribos: CA-50 e CA-60

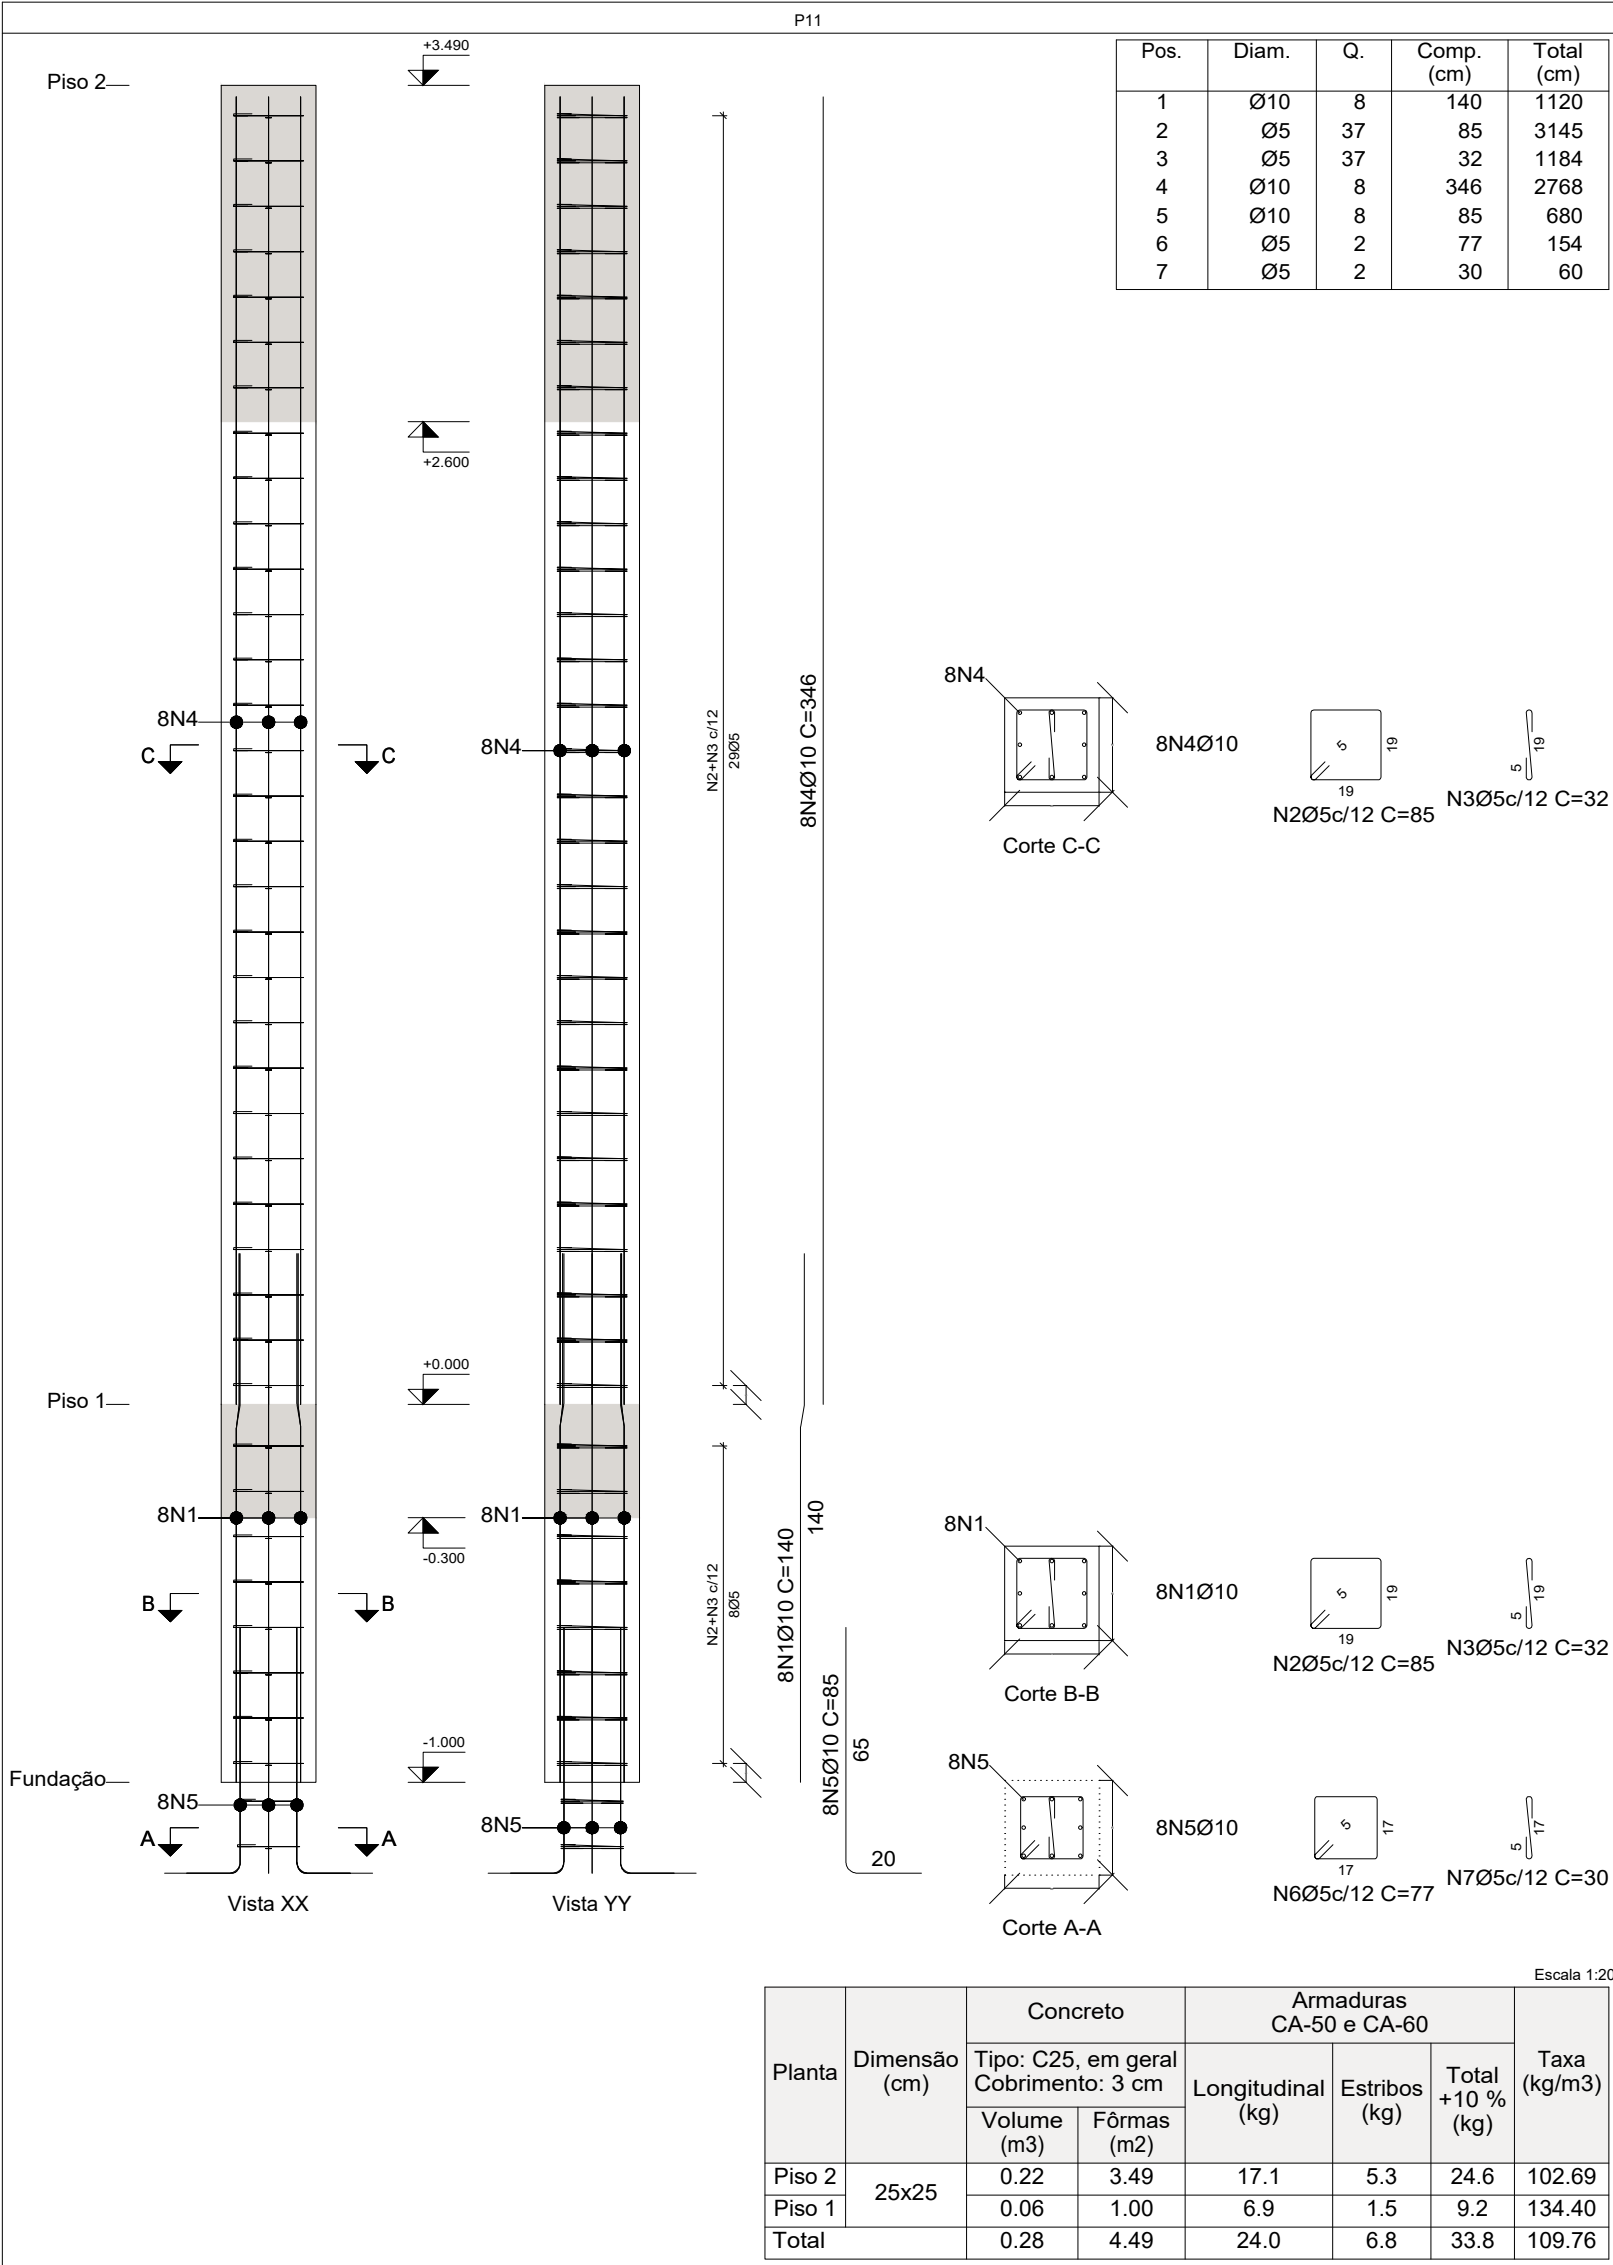
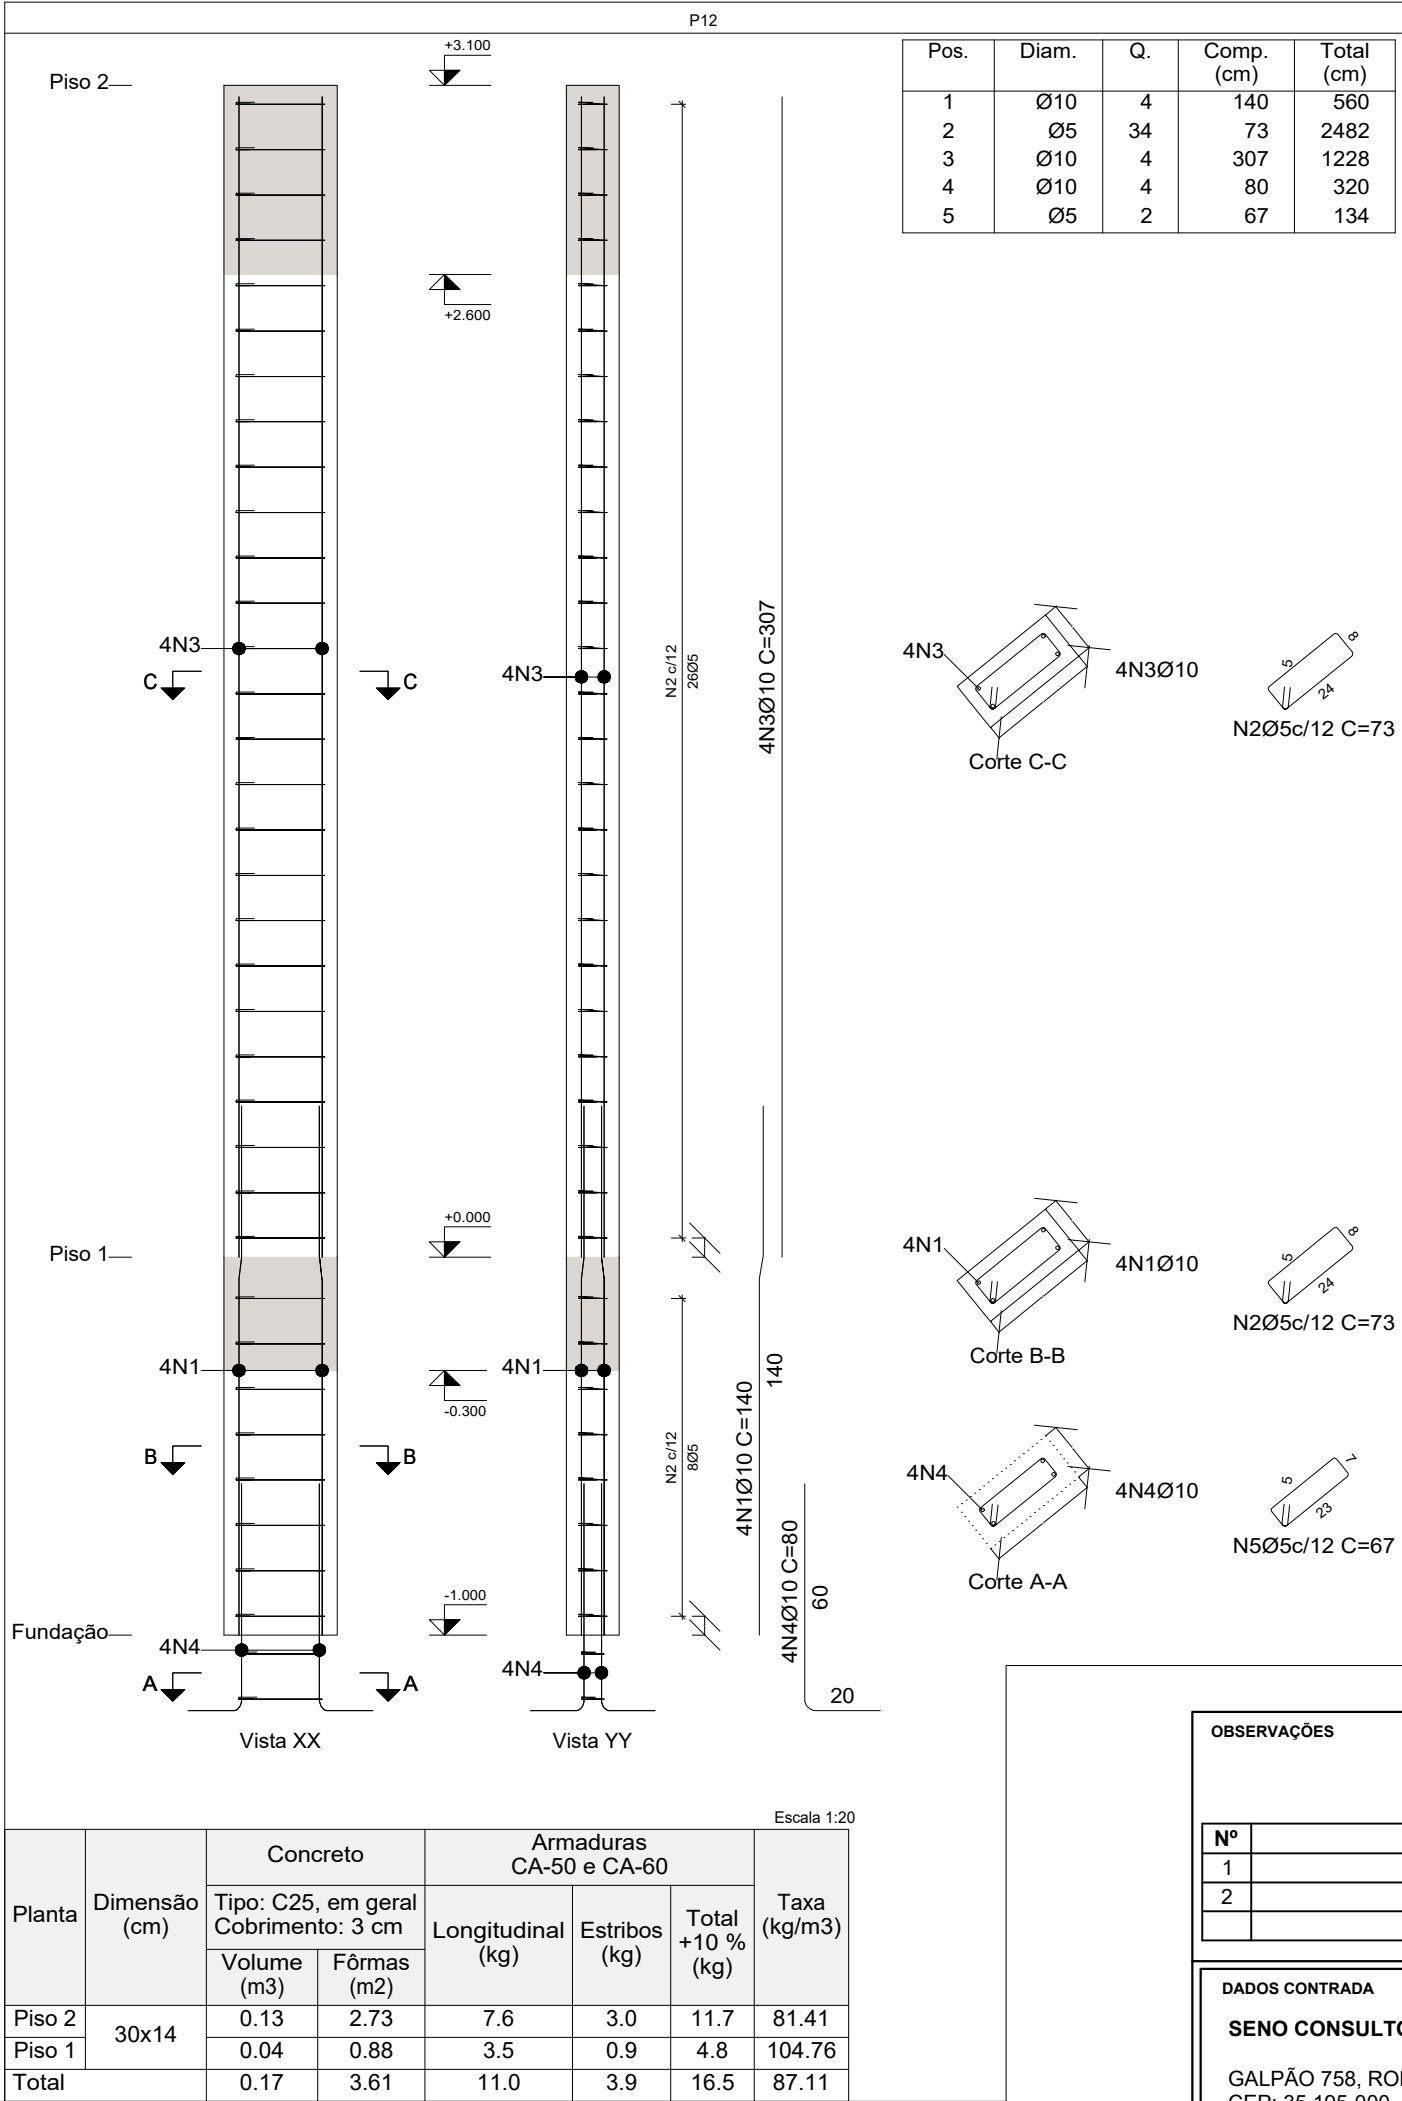
Pilares que nascem em Fundação e chegam em Piso 2  
Concreto: C25, em geral  
Aço das barras: CA-50 e CA-60  
Aço dos estribos: CA-50 e CA-60

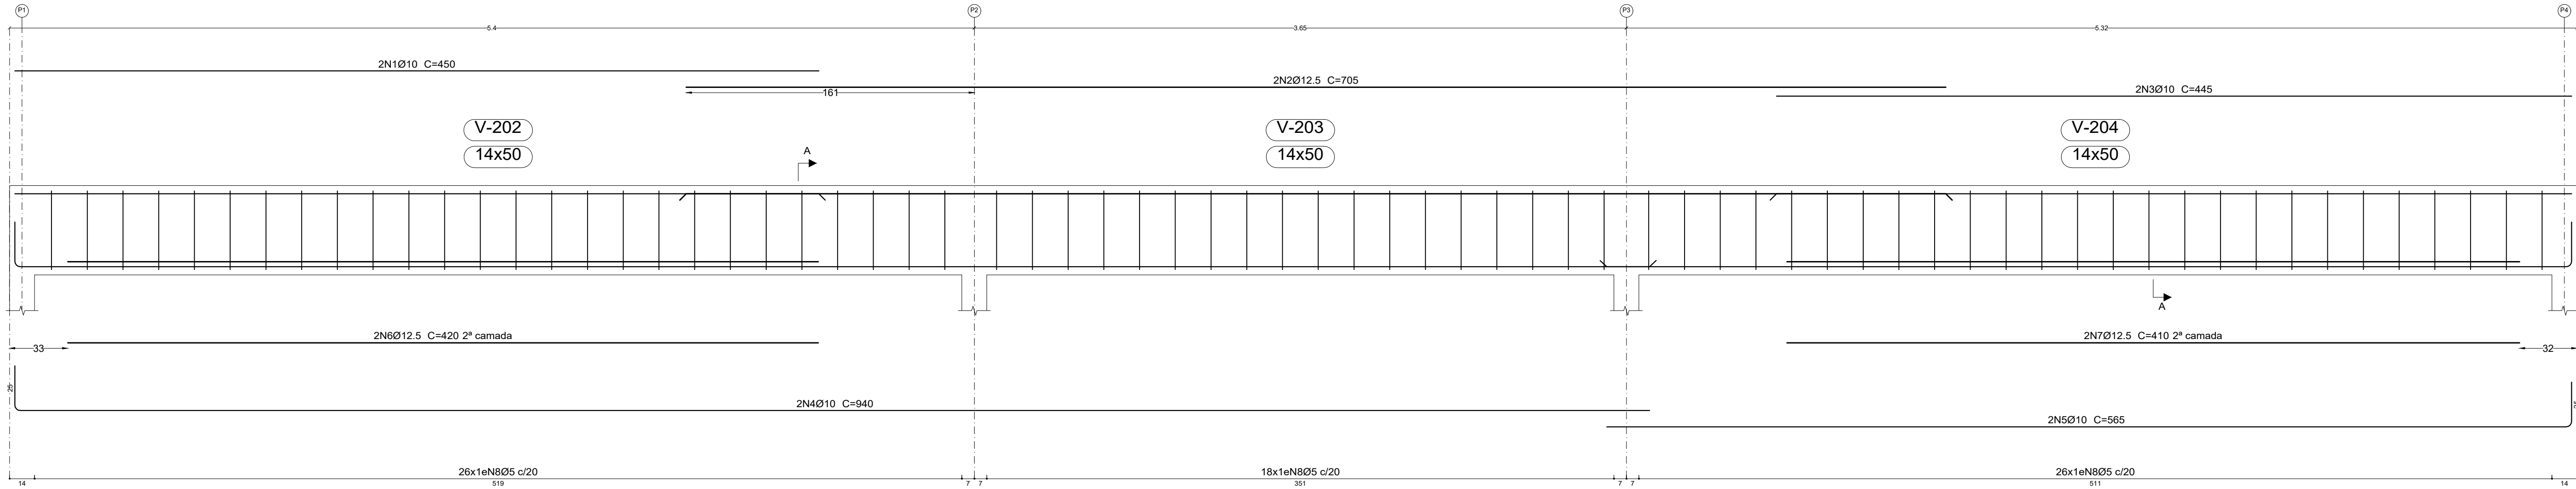
V 4  
Escala 1:20

Piso 2  
Desenho de vigas  
Concreto: C25, em geral  
Aço das barras: CA-50 e CA-60  
Aço dos estribos: CA-50 e CA-60  
Escala vigas 1:20  
Escala seções 1:20  
Escala aberturas 1:20  
Cobrimentos: 3.0 cm

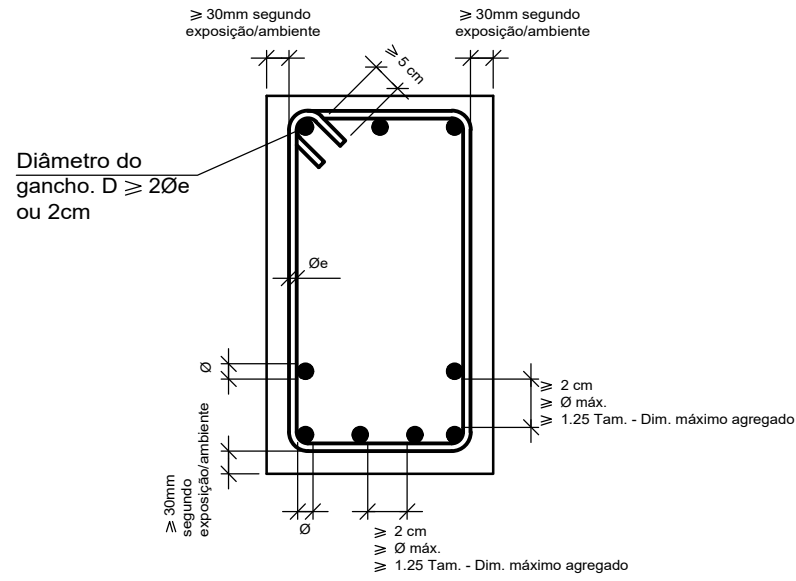
Cobrimentos e espaçamentos entre barras em vigas.
