1ª FASE: IDENTIFICAÇÃO DA ÁREA A SER RECONSTITUÍDA

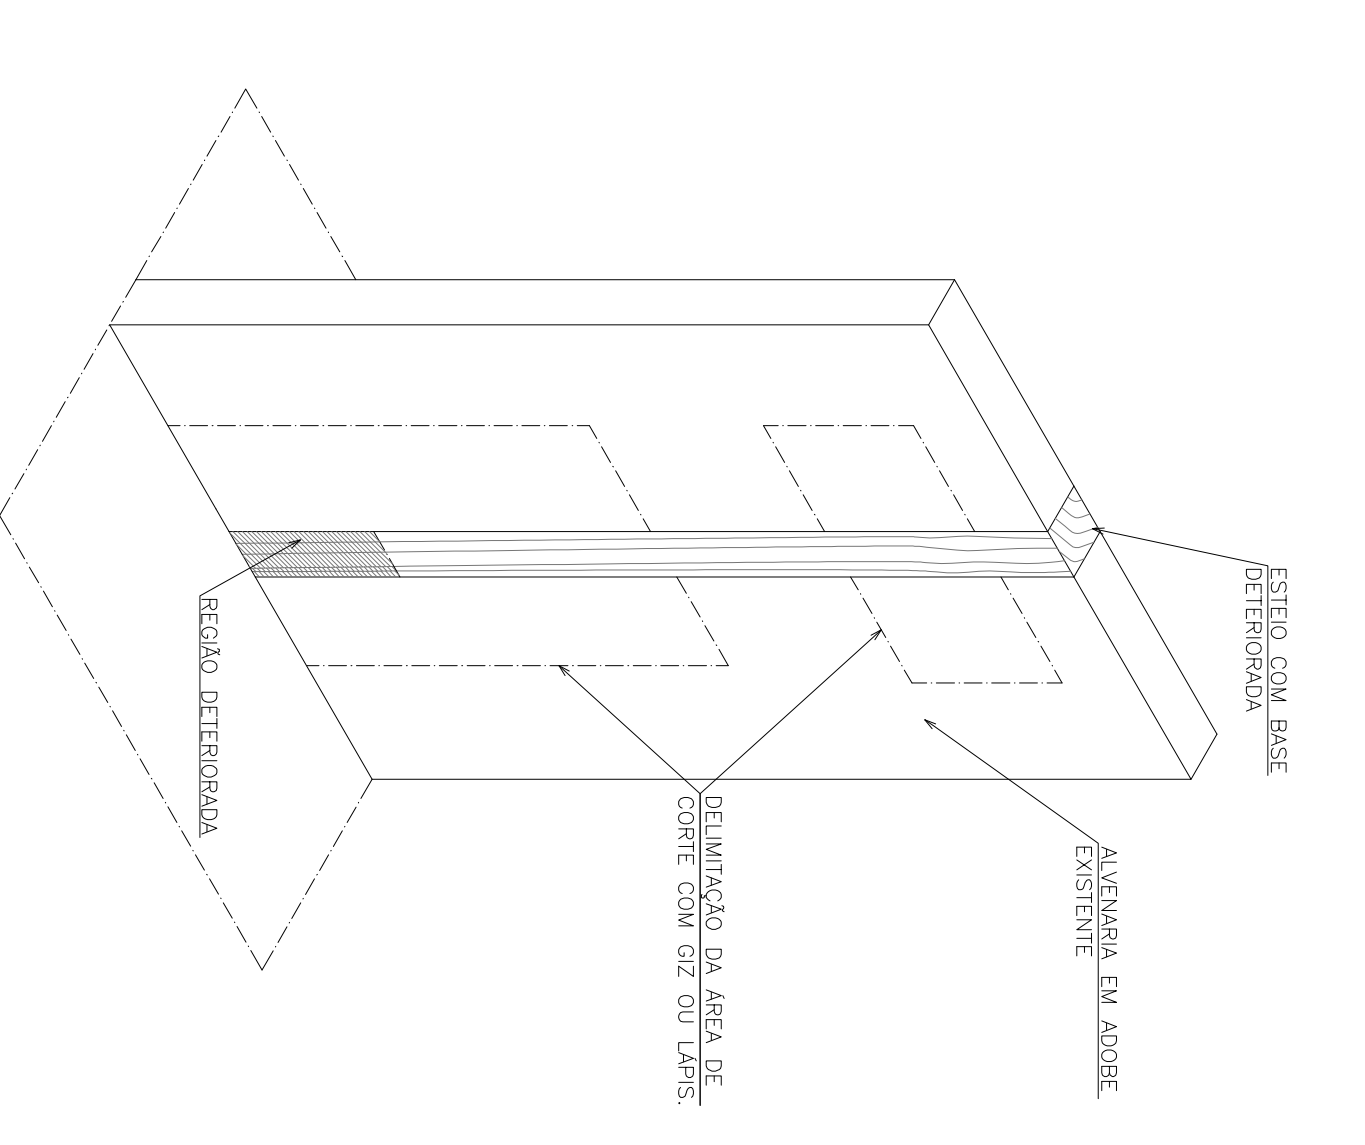
AS BASES DOS ESTEOS DETERIORADOS E DETERMINADOS DEVERÃO SER CORTADOS E RETIRADOS, DEIXANDO A ALVENARIA EXISTENTE. OS ESTEOS DEVERÃO SER RECONSTITUÍDOS POR UM MÉTODO DA EXECUTIVA, NA SEÇÃO PRIMEIRA PASSO, E DELIMITAR COM GIZ OU LÁPIS A ÁREA DE INTERFERÊNCIA. A ÁREA DELIMITADA DEVERÁ SER A MENOR POSSÍVEL, DESDE QUE PERMITA A PERFEITA EXECUÇÃO DO SERVIÇO.

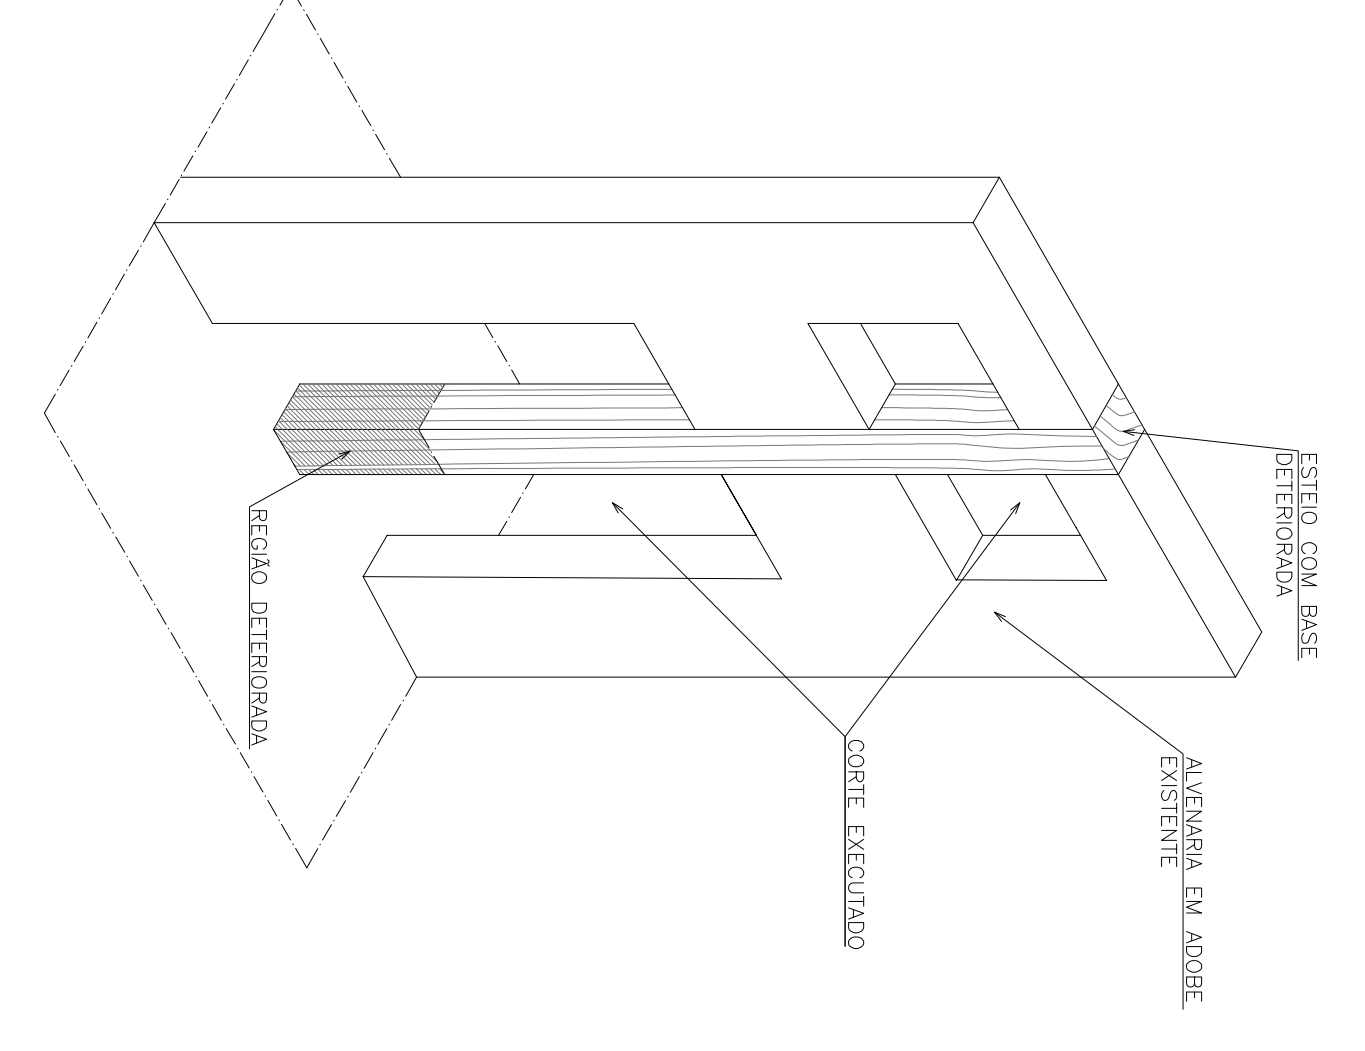
2ª FASE: CORTE DA ALVENARIA DE ADOBE

NA REGIÃO PRÓXIMA, OS ESTEOS DEVERÃO SER EXECUTADOS CORTE NA ALVENARIA DE ADOBE EXISTENTE PARA A MONTAGEM DO SISTEMA DE ESCORAMENTO E CONCRETAGEM DO PESCOÇO E BLOCO DE CONCRETO. A ABERTURA DEVERÁ PERMITIR A PERFEITA EXECUÇÃO DOS SERVIÇOS.

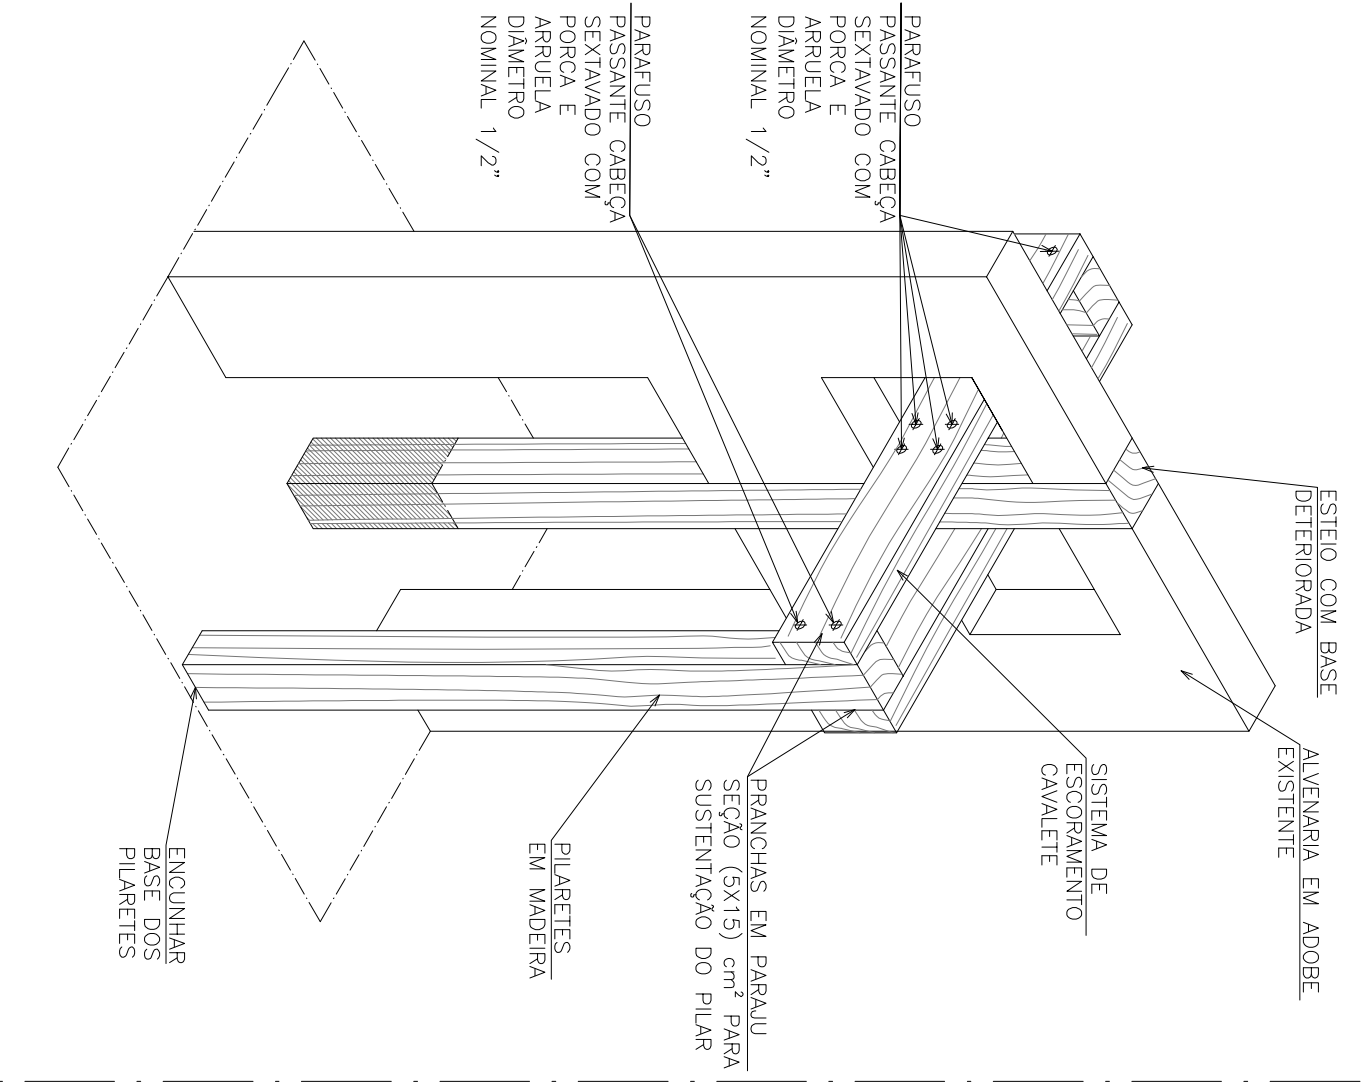
3ª FASE: MONTAGEM DO SISTEMA DE ESCORAMENTO

APÓS EXECUTADO O CORTE NA ALVENARIA, DEVERÁ SER MONTADO O SISTEMA DE ESCORAMENTO DOS ESTEOS. O SISTEMA É COMPOSTO POR DUAS PRANCHAS PARALELAS EM PARAU COM SEÇÃO DE (5X15) CM, COLOCADAS PERPENDICULARMENTE AO SENTIDO DA ALVENARIA DE ADOBE. PARAFUSOS AOS ESTEOS POR PARAFUSOS DE CABEÇA FRANCESA COM FORÇA E ARBUÊLA COM DIÂMETRO NOMINAL DE 1/2" (12,5 mm). AS PRANCHAS DEVERÃO SER ENCAIXADAS EM SUAS BASES COM O OBJETIVO DE EXERCER SOBRE O ESTEO UMA FORÇA VERTICAL ASCENDENTE ALIVANDO A FORÇA VERTICAL DE COMPRESSÃO DA BASE. ESTE ALIVO PERMITIRÁ QUE SE REALIZE O CORTE TRANSVERSAL DO ESTEO, VER DETALHE 2A E 2B NA PRANCHA 01.

- 3 – O SISTEMA DE ESCORAMENTO COM O USO DE CAVALETES SE JUSTIFICA PELA MAIOR SEGURANÇA E ESTABILIZAÇÃO DO ESTEO, BEM COMO A POSSIBILIDADE DE ENCAIXAMENTO PARA ALIVO DO MESMO. O CAVALETE DARA MAIOR SEGURANÇA PARA OS SERVIÇOS DE CORTE E FURAÇÃO DA BASE DO ESTEO.

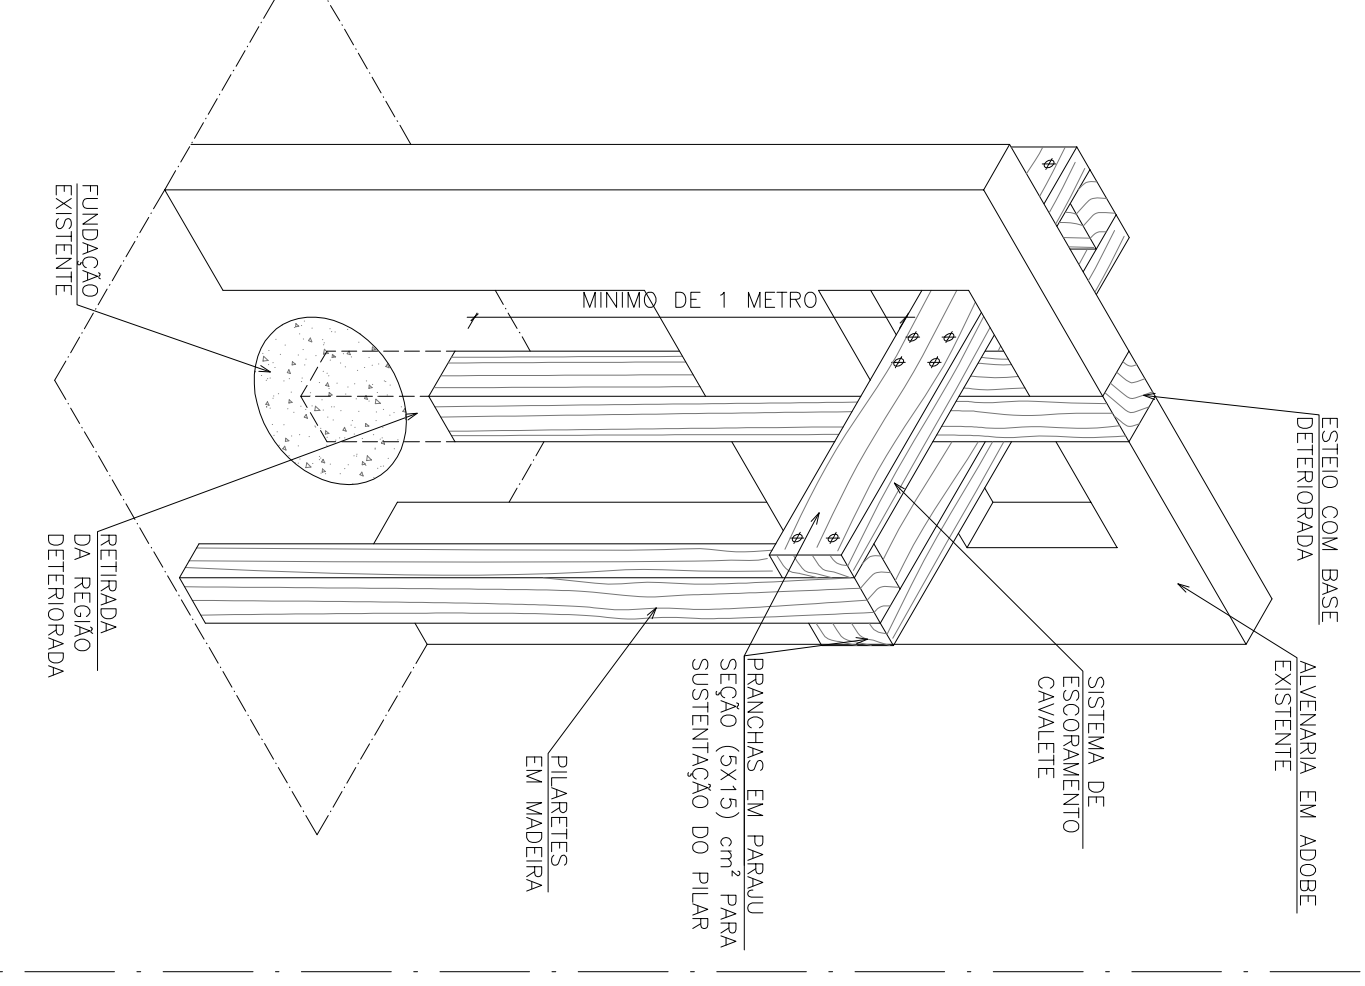
4ª FASE: CORTE DA REGIÃO DETERIORADA

POSTERIORMENTE, REALIZA-SE O CORTE TRANSVERSO DA REGIÃO DETERIORADA DO ESTEO, ALTIMA DO SISTEMA DE ESCORAMENTO DEVE SER CONSTATADO QUE ALTIMA DA REGIÃO DETERIORADA, TENHO COMO FOLGA NO MÍNIMO 1 METRO DAS PRANCHAS DE MADEIRA.

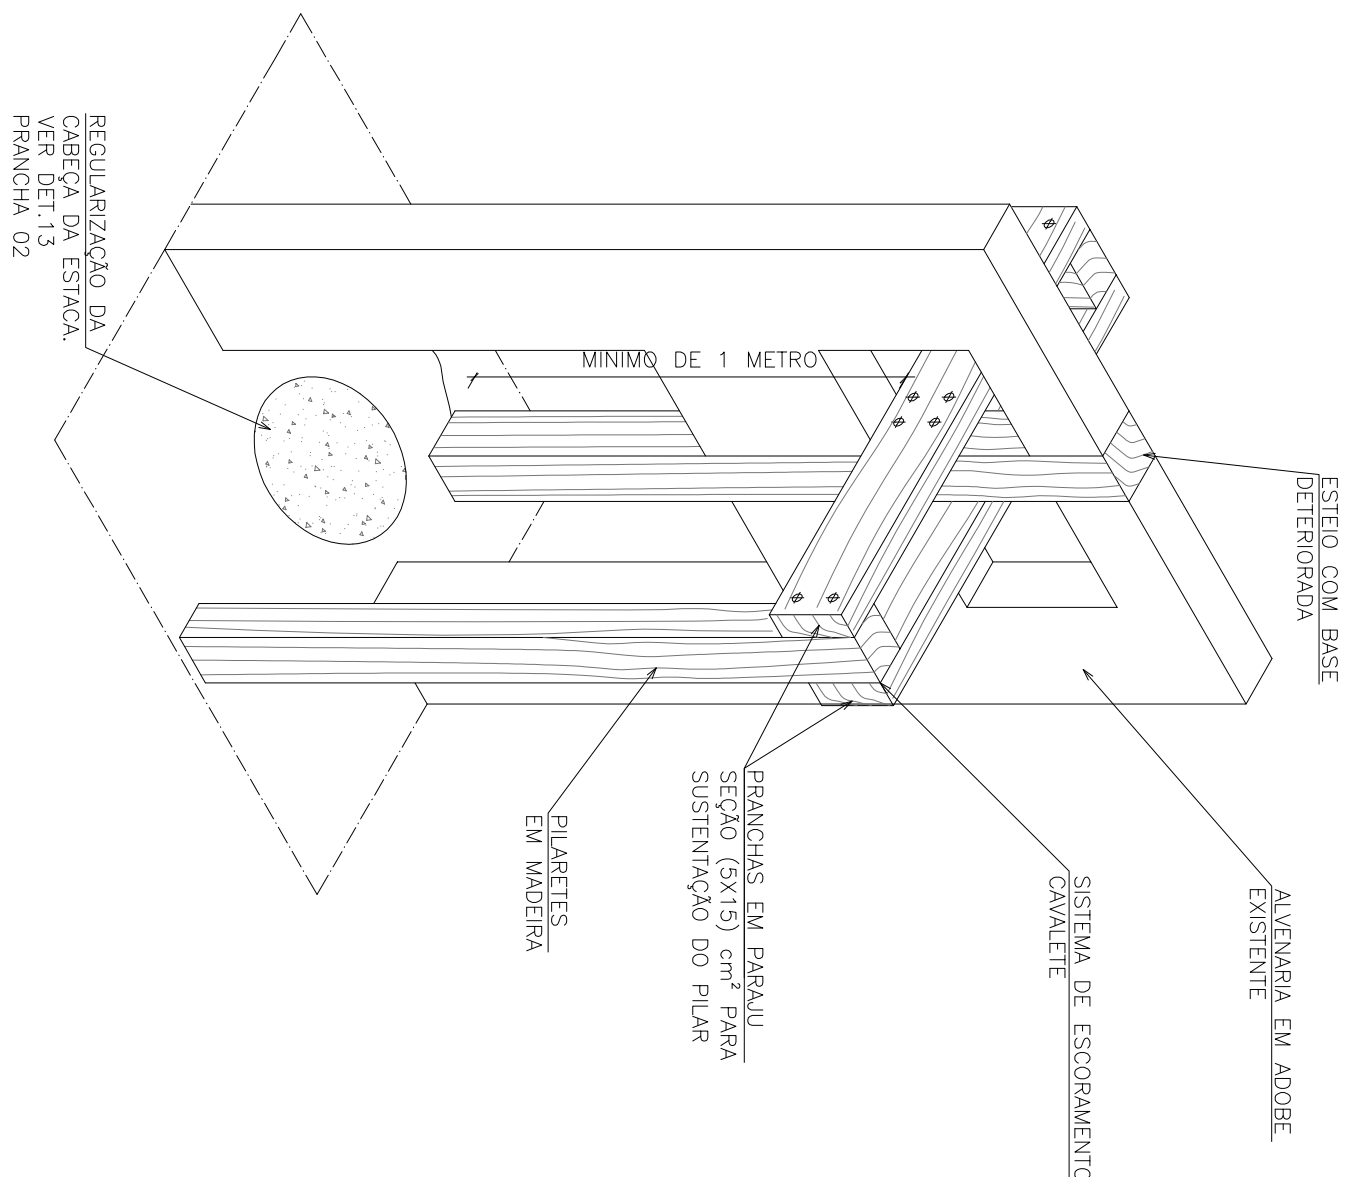
5ª FASE: REGULARIZAÇÃO DA FUNDAÇÃO

EM SEQUÊNCIA, DEVERÁ SER REALIZADA A REGULARIZAÇÃO DA CABEÇA DA ESTACA COM CONCRETO FCK-25MPA, NÃO INDICANDO A COMPRESSÃO CONTRA-BRANCO, VISTO A POSSIBILIDADE DE CONTINUAÇÃO DO CONCRETO POR DESPILACAMENTO DE SOLO DURANTE O PROCESSO DE CONCRETAGEM, VER DET. 13 PRANCHA 02.

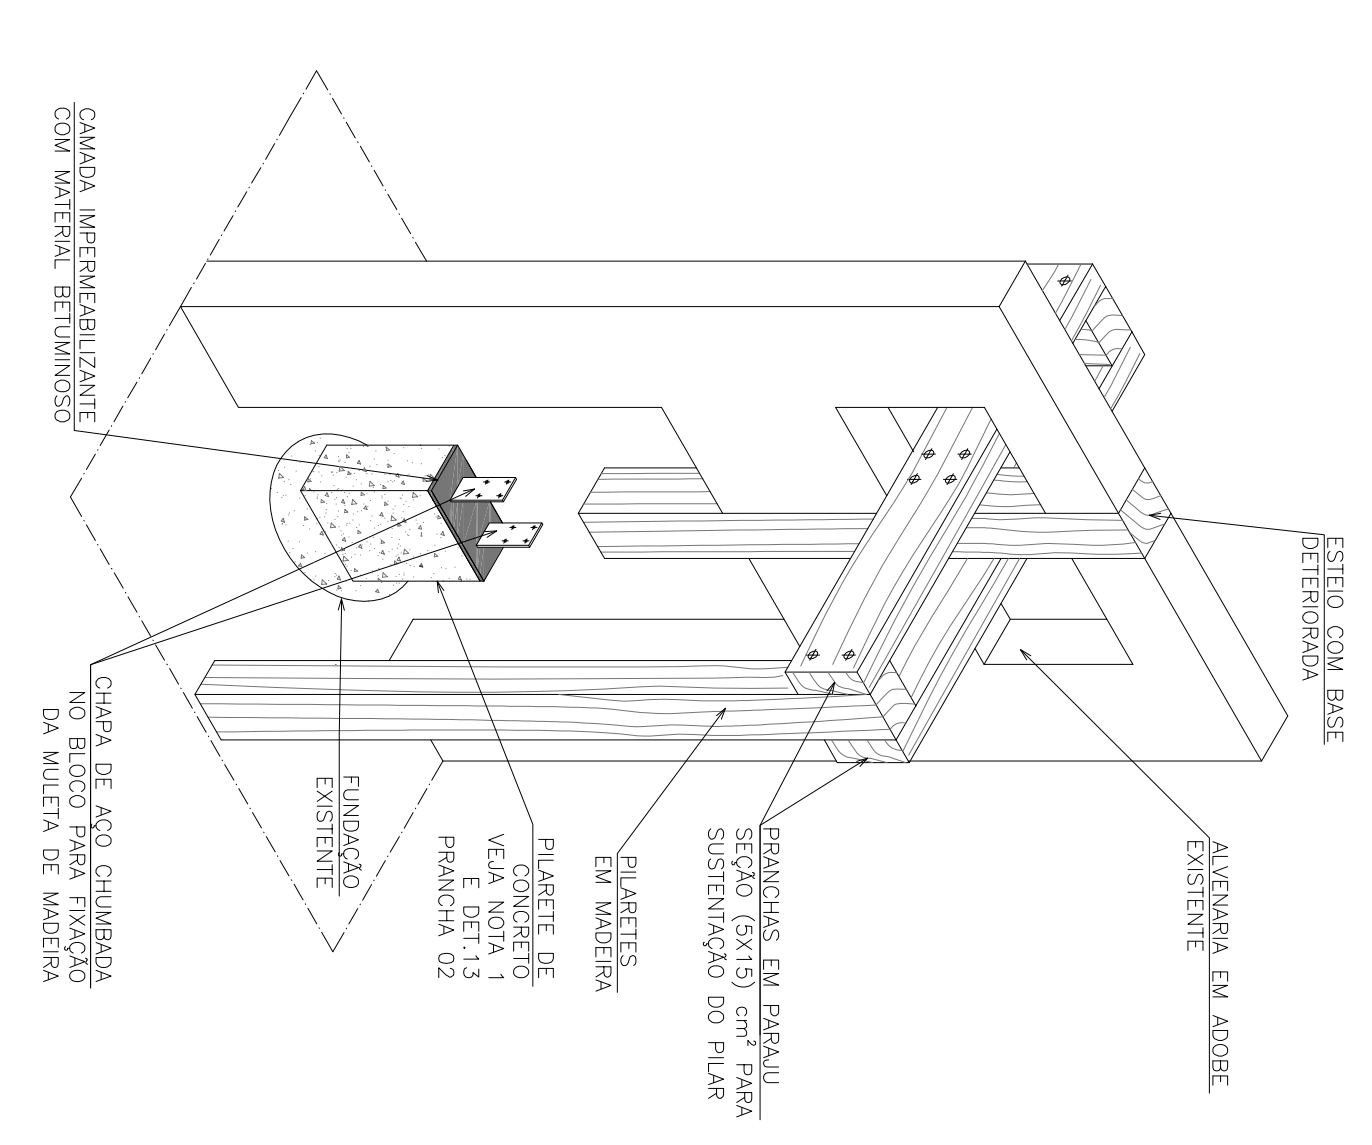
6ª FASE: CONCRETAGEM DO PILARETE

EXECUTA-SE A FORMA E CONCRETAGEM DO PILARETE DE CONCRETO. O PILARETE DE CONCRETO DEVERÁ TER ALTURA NÃO INFERIOR A 50 CM, IMPERMEABILIZADO, EM SEU TOPO, COM MATERIAL BETUMINOSO. A FIM DE SE EVITAR A ASCENSÃO DE UMIDADE DO CONCRETO PARA A MADEIRA, DURANTE A EXECUÇÃO DO PILARETE DE CONCRETO, AS CHAPAS DE AÇO JÁ DEVERÃO SER RESOLUZIONADO COM CONCRETO SIMPLES, DET.13 PRANCHA 02.

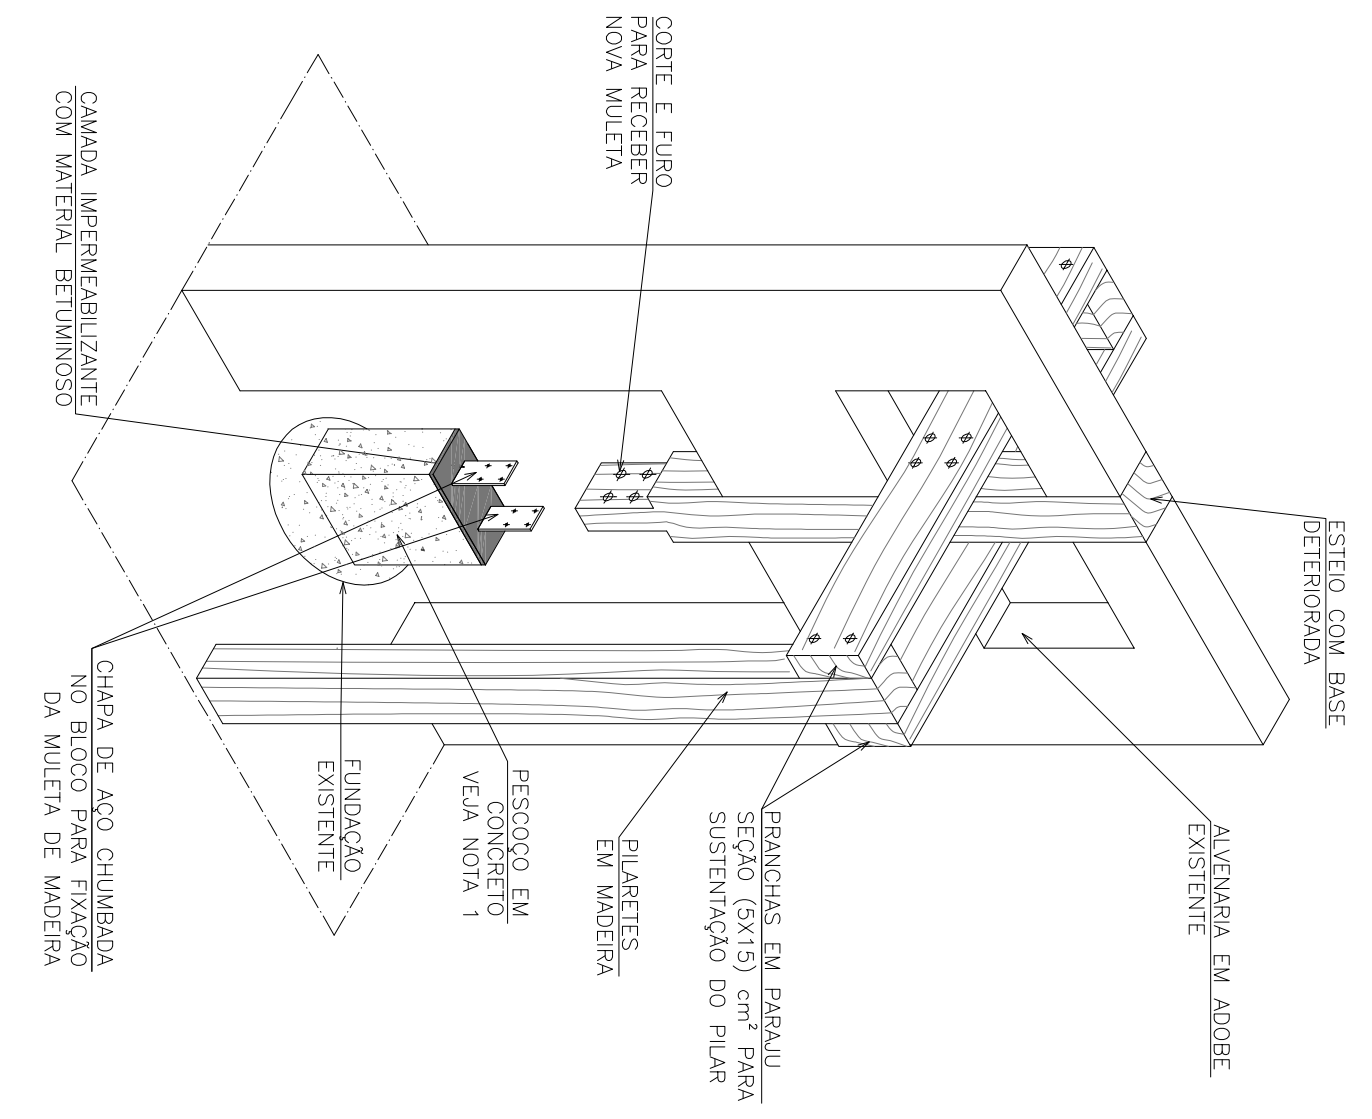
7ª FASE: EXECUÇÃO DE CORTE E FUROS NO ESTEO

EXECUTA CORTE E FUROS NO ESTEO COM DIÂMETRO NOMINAL DE 5,47" (16 mm). PARA INSERÇÃO DA NOVA PEÇA DE MADEIRA (MULETA), TODOS OS RECORRES DEVERÃO SER PIVELADOS COM SUBSTRATO QUÍMICO.

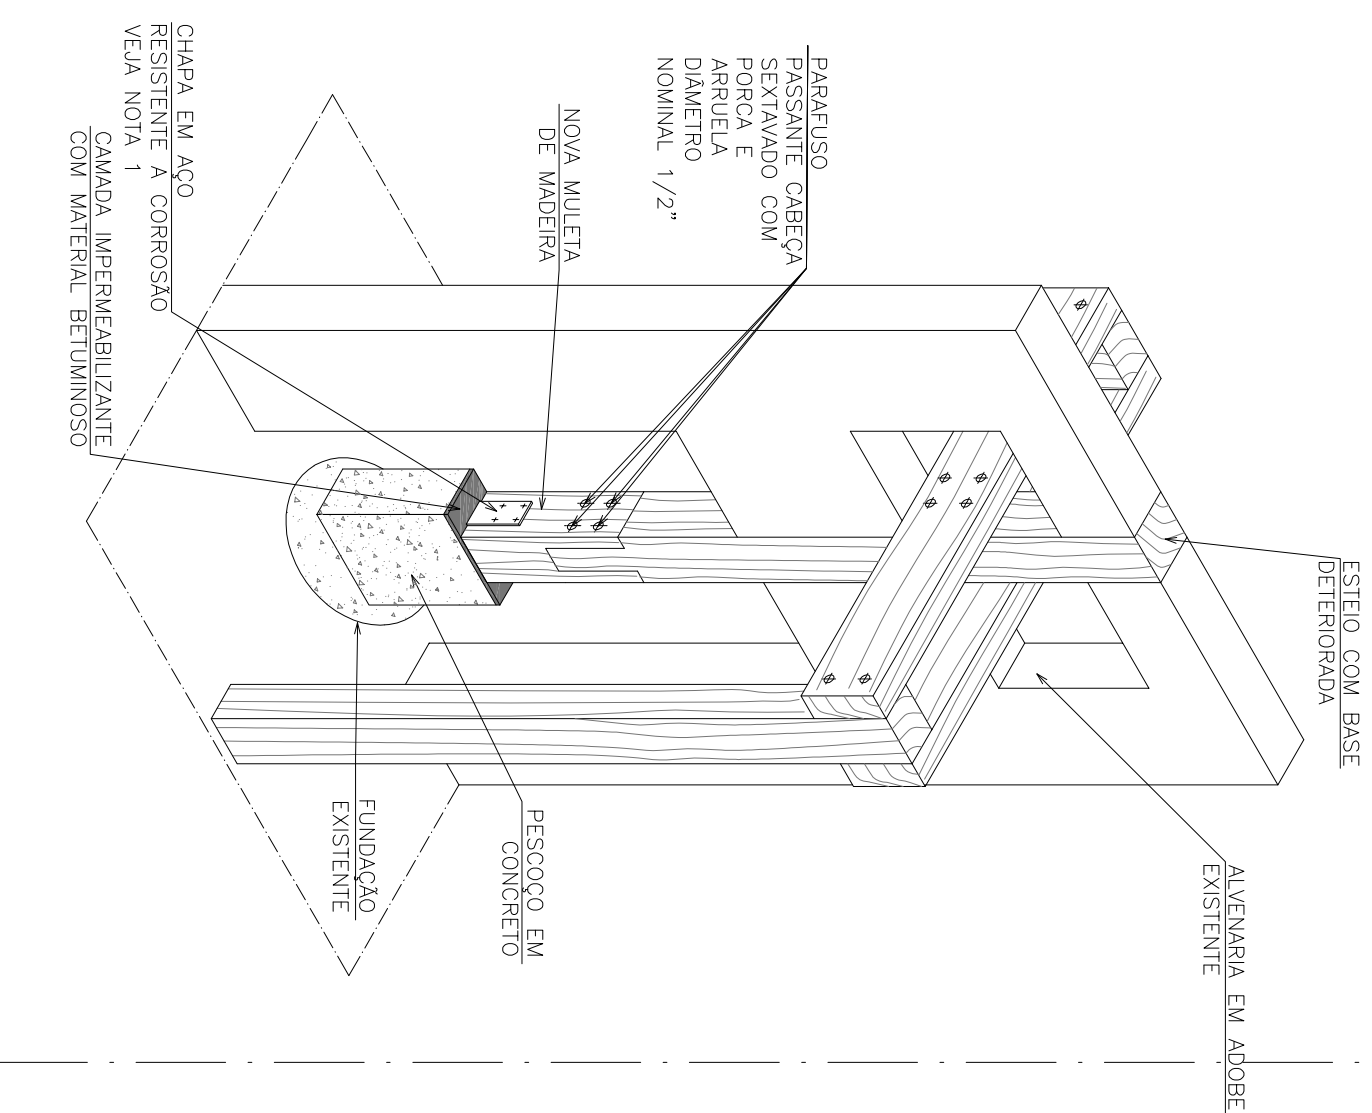
8ª FASE: INSERÇÃO DA NOVA MULETA DE MADEIRA

INSERÇÃO DA NOVA PEÇA DE MADEIRA (MULETA). ESTA PEÇA SERÁ LIGADA AO ESTEO POR MEIO DE PARAFUSOS COM CABEÇA FRANCESA COM FORÇA E ARBUÊLA COM DIÂMETRO NOMINAL DE 1/2" (12,5 mm) E ASSTIVADOS NO PESCOÇO DE CONCRETO COM CHAPA DE AÇO RESISTENTE A CORROSÃO, COM O TOPO JÁ DEVIDAMENTE IMPERMEABILIZADO COM MATERIAL BETUMINOSO. A NOVA BASE DO ESTEO DEVERÁ SER DEVIDAMENTE TRADIDA E PRESERVADA.

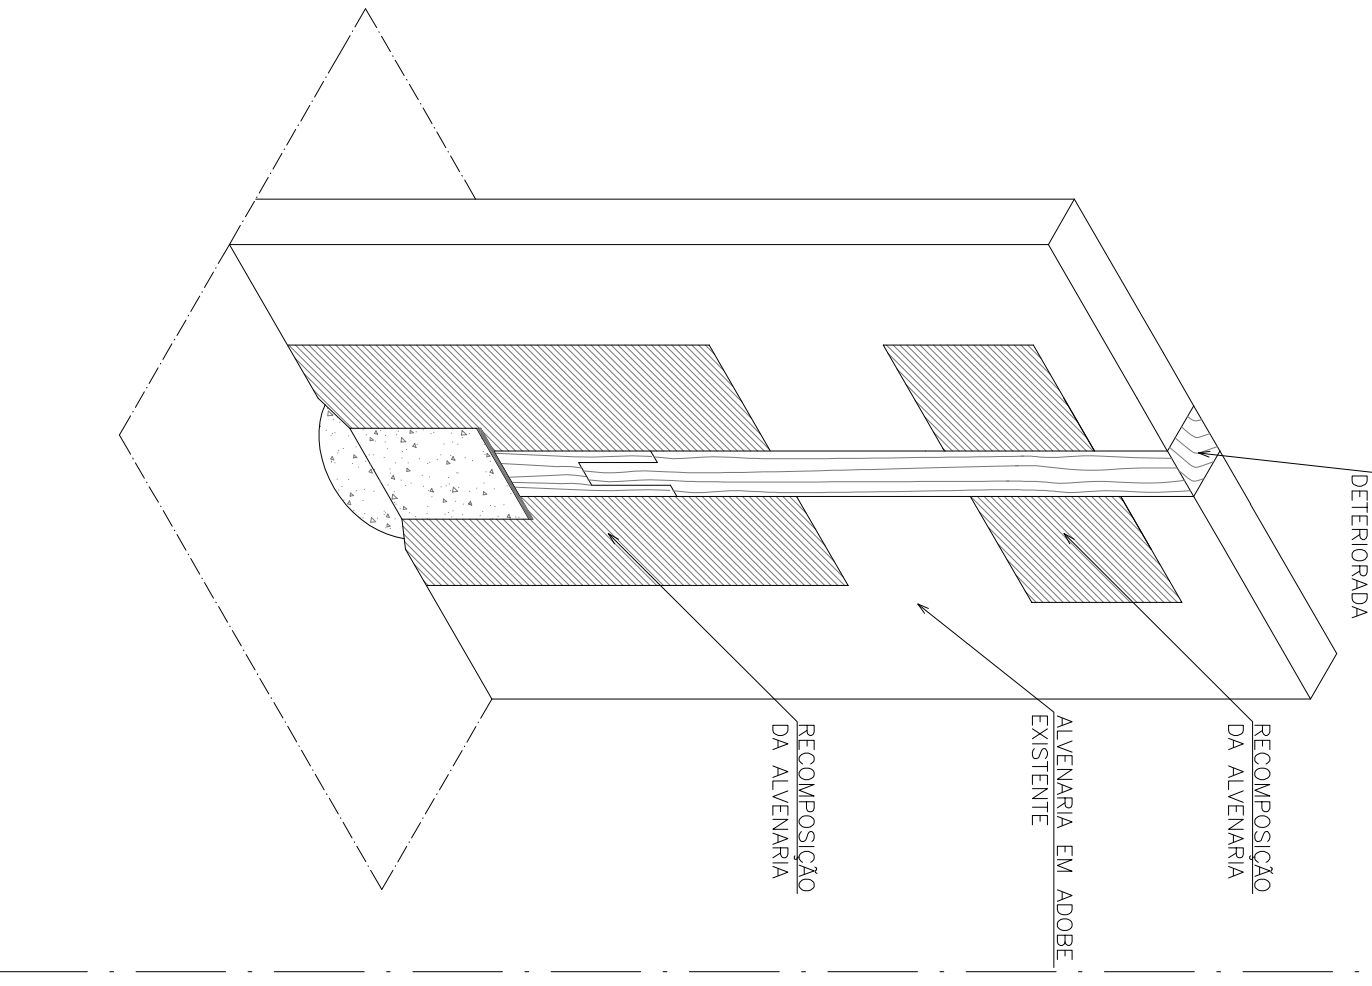
9ª FASE: RECOMPOSIÇÃO DA ALVENARIA

APÓS A COLOCAÇÃO DA MULETA, O SISTEMA DE ESCORAMENTO É RETIRADO, OS FUROS DEVIDAMENTE REFEITOS COM O MATERIAL DE RECONSTITUIÇÃO DA ALVENARIA, COM A PREFERÊNCIA DA MESMA ESPÉCIE, COM A POSTERIOR RECOMPOSIÇÃO DA ALVENARIA.
