PLANO MUNICIPAL DE

# MACRODRENAGEM

POUSO ALEGRE - MG

## PRODUTO 3 – RELATÓRIO 2: DIAGNÓSTICO PARTICIPATIVO Versão Oficial

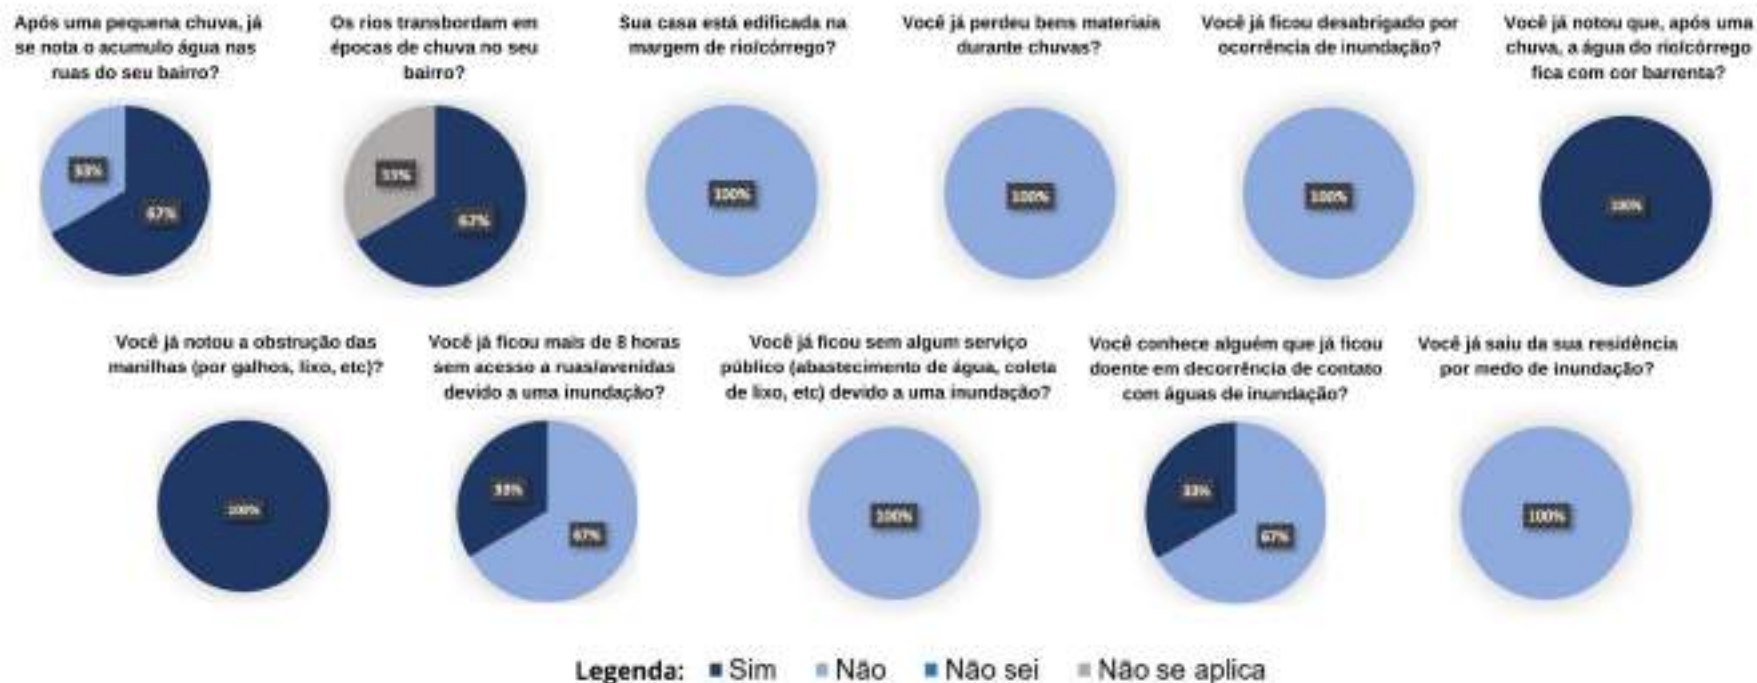
Figura 7 – Respostas obtidas para o bairro Aristeu Rios

Na Figura 7, é evidenciado que nenhum dos participantes possui residências situadas às margens de córregos. Além disso, nenhum deles relatou perda de bens materiais ou ter ficado desabrigado devido a chuvas. Também não enfrentaram interrupções nos serviços públicos devido a inundações, e nenhum dos respondentes precisou deixar suas casas por temor de enchentes. Apesar das respostas positivas, ao analisar a localização do bairro e seu entorno, verifica-se que algumas instituições de ensino e religiosas estão situadas próximas às margens do Rio Mandu, com essas margens apresentando cobertura vegetal.

As respostas acerca das questões ligadas à drenagem urbana e manejo de águas pluviais podem ser visualizadas na Figura 7.

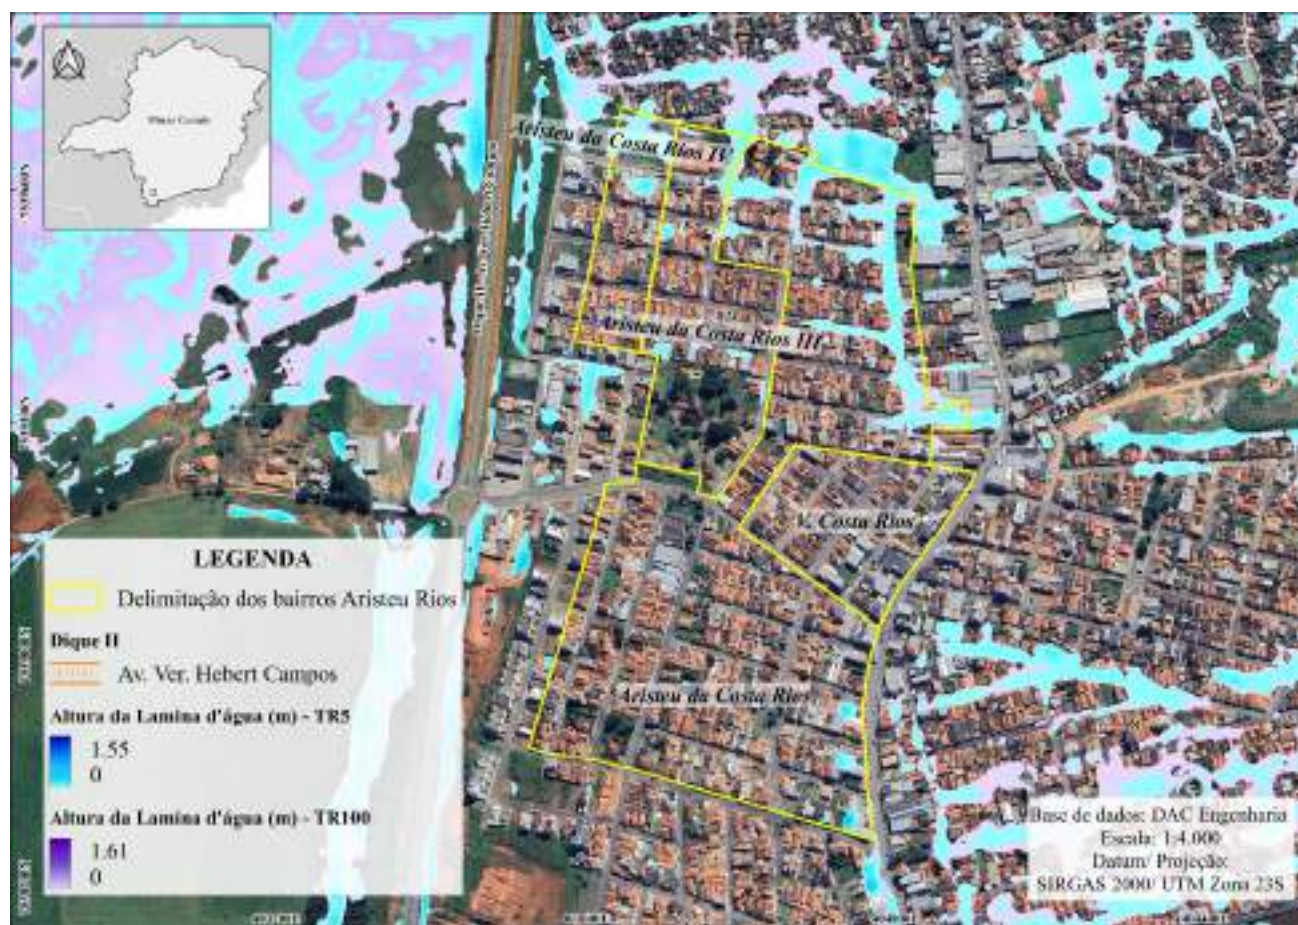
**Figura 9 – Mancha de acúmulo hidráulico do bairro Aristeu Rios para um TR de 5 e 100 anos**

Na Figura 9, gerada pelo software HEC-RAS, é revelada a mancha de acúmulo hidráulico para um tempo de retorno (TR) de 5 e 100 anos, no contexto da sub-bacia hidrográfica do Rio Mandu, para o bairro Aristeu Rios. Os dois tempos de retorno foram apresentados para demonstrar a diferença entre os casos corriqueiros, representados pelo TR de 5 anos e os casos mais extremos, representados pelo TR de 100 anos.

Analisando a mancha de acúmulo hidráulico para o bairro Aristeu Rios, observa-se que, para um TR de 5 anos, o bairro já enfrenta episódios de alagamentos, corroborando o acúmulo de água nas vias relatado pelos moradores. Esses alagamentos estão distribuídos pelo bairro, entretanto, apresentam uma concentração mais significativa na porção Norte, relacionados a possíveis subdimensionamentos das estruturas de microdrenagem e à menor altitude dessa parcela em relação às áreas circundantes. Além disso, destaca-se que a Avenida Vereador Hebert Campos atua como um dique, impedindo que transbordamentos de uma seção do Rio Mandu atinjam o bairro. Para o TR de 100 anos, fica evidente um

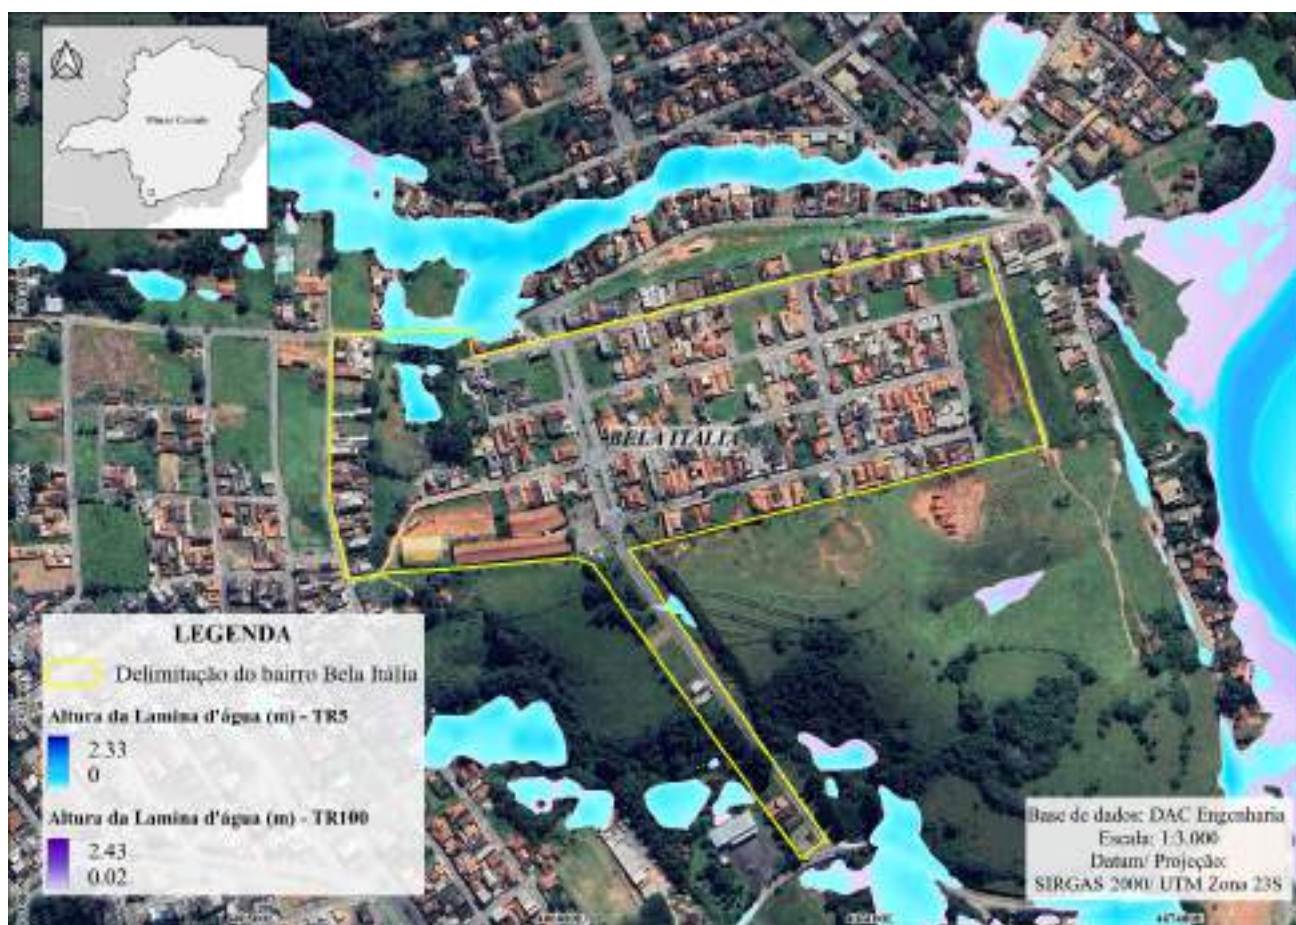
**Figura 16 – Mancha de acúmulo hidráulico do bairro Bella Itália para um TR de 5 e 100 anos**

Na Figura 16, é apresentada a mancha de acúmulo hidráulico correspondente a um TR de 5 e 100 anos para a sub-bacia hidrográfica do Rio Sapucaí-Mirim, referente ao bairro Bella Itália com a finalidade de comparação dos casos.

Devido à presença de um afluente do Rio Sapucaí-Mirim e à topografia do bairro, que confere o formato de morro, observa-se áreas suscetíveis a inundações no pé no morro, na região Norte, consideravelmente próxima das áreas residenciais. Além disso, nota-se a presença de zonas alagadas, tornando necessário realizar uma avaliação das estruturas de microdrenagem, a fim de verificar se estão subdimensionadas ou com manutenção insuficiente.

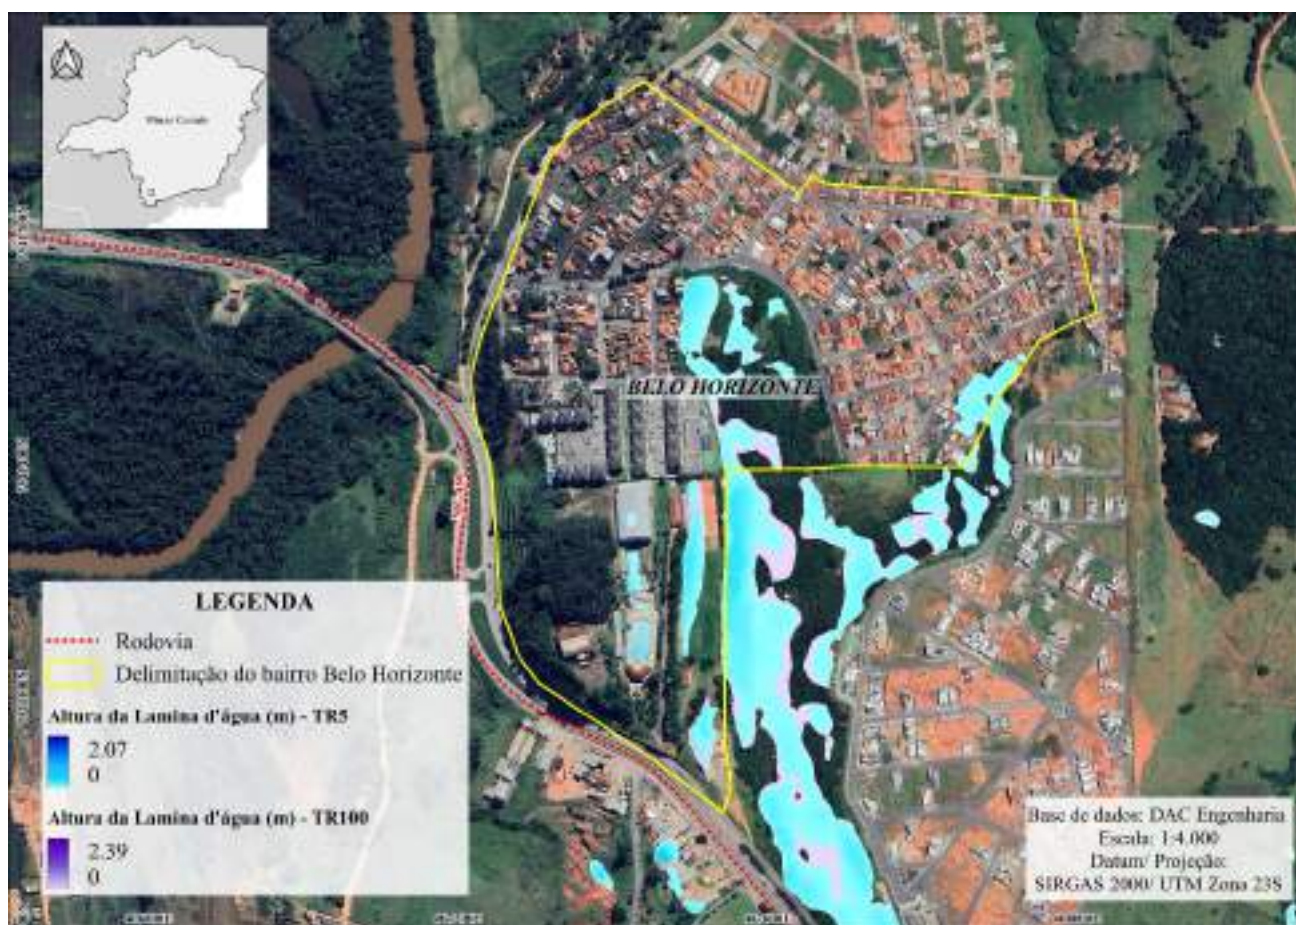
**Figura 20 – Mancha de acúmulo hidráulico do bairro Belo Horizonte para um TR de 5 e 100 anos**

Nesse contexto, dada a redução da cobertura vegetal e crescente impermeabilização do solo, ocorre o aumento no escoamento superficial da água, intensificando os problemas mencionados pelos moradores. Na Figura 20, gerada pelo software HEC-RAS, é revelada a mancha de acúmulo hidráulico para um tempo de retorno (TR) de 5 e 100 anos, no contexto da sub-bacia hidrográfica do Rio Sapucaí, para o bairro Belo Horizonte.

De acordo com a mancha de acúmulo hidráulico, o bairro não é atingido por inundações decorrentes do Rio Sapucaí devido à elevação das vias que servem como diques para proteção, contudo, enfrenta alagamentos provenientes da bacia do Rio Sapucaí-Mirim. Belo Horizonte possui uma geografia peculiar, distribuída em forma de morros, o que proporciona uma elevação do bairro em relação aos corpos hídricos. Entretanto, a porção central do bairro, que se estende para a região mais ao Sudeste, apresenta uma altitude mais baixa, compreendendo a base dos morros. Neste contexto, esse local experimenta um intenso fluxo de água que converge das regiões mais elevadas, resultando em alagamentos, possivelmente, oriundos de falhas ou obstruções nos sistemas de microdrenagem.

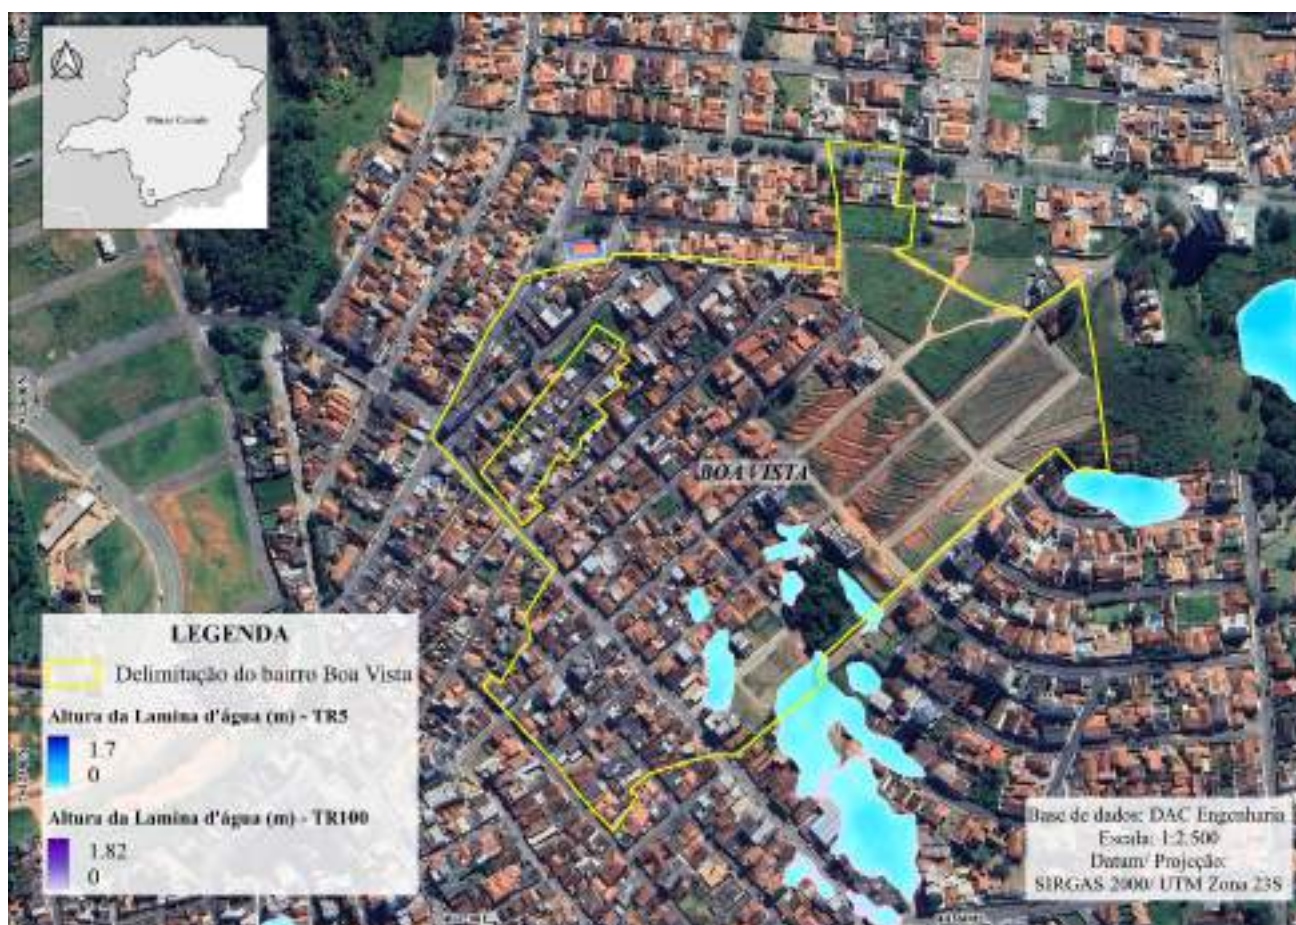
**Figura 23 – Mancha de acúmulo hidráulico do bairro Boa Vista para um TR de 5 e 100 anos**

Na Figura 23, gerada com o suporte do software HEC-RAS, é apresentada a mancha de acúmulo hidráulico correspondente a um TR de 5 e 100 anos para a sub-bacia hidrográfica do Ribeirão das Mortes, referente ao bairro Boa Vista.

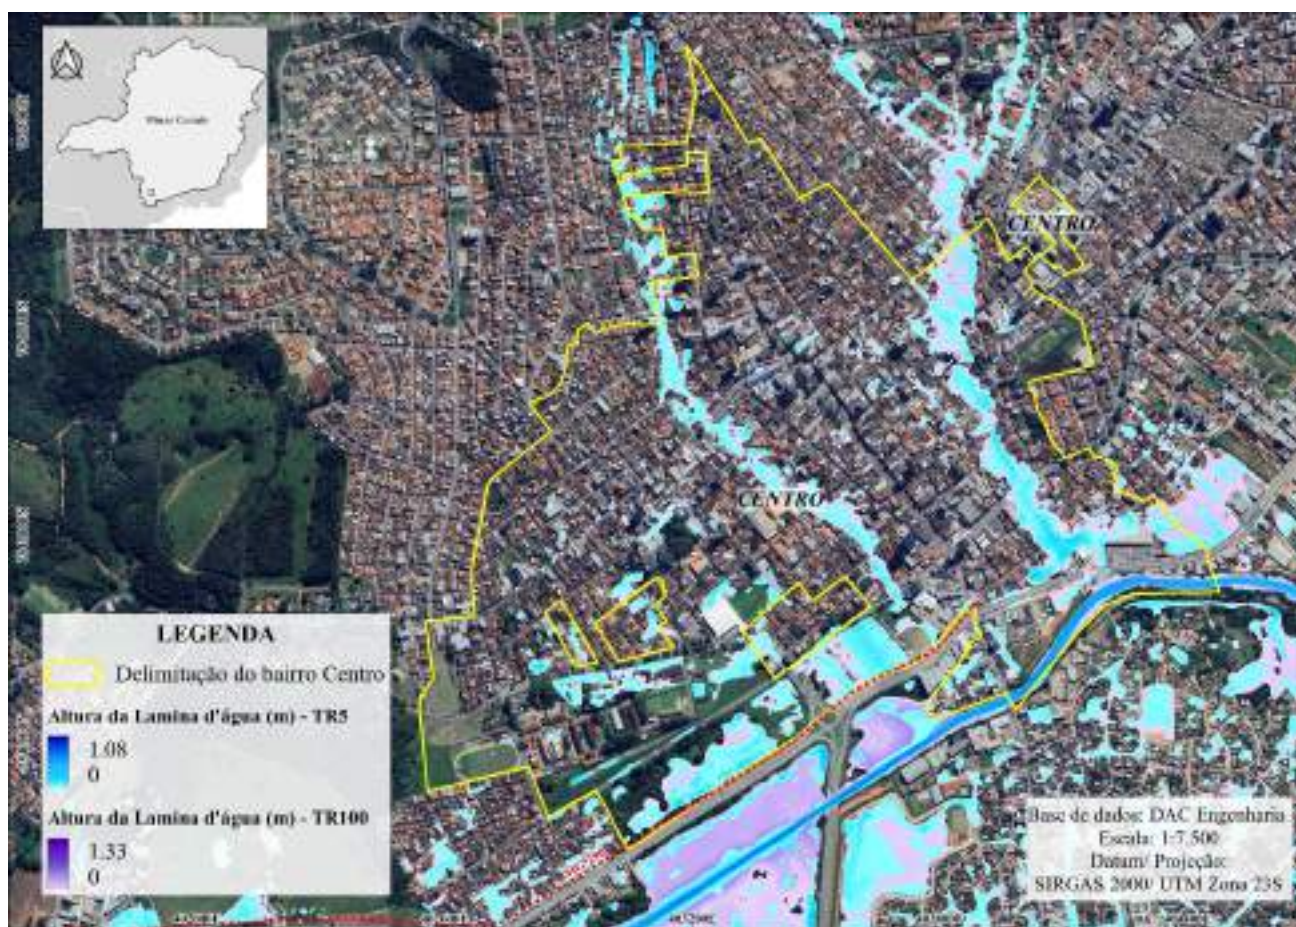
**Figura 35 – Mancha de acúmulo hidráulico do bairro Centro para um TR de 5 e 100 anos**

Na Figura 35 gerada pelo software HEC-RAS, é revelada a mancha de acúmulo hidráulico para um tempo de retorno (TR) de 5 e 100 anos, no contexto da sub-bacia hidrográfica do Rio Mandu, para o bairro Centro, com a finalidade de comparação dos casos.

Conforme apresentado na mancha de acúmulo hidráulico, o Centro possui diversos pontos de alagamento no TR de 5 e 100 anos, aumentando a área atingida pela lâmina d'água no segundo caso. Estes resultados evidenciam falhas nas estruturas de microdrenagem, associadas ao subdimensionamento e às obstruções. Além disso, as vias do bairro enfrentam problemas advindos das canalizações de alguns córregos, os quais são afluentes do Rio Mandu. Este cenário é corroborado pela Prefeitura de Pouso Alegre, a qual realiza adequações e desobstruções frequentes nas galerias pluviais localizadas na Rua Monsenhor Dutra.

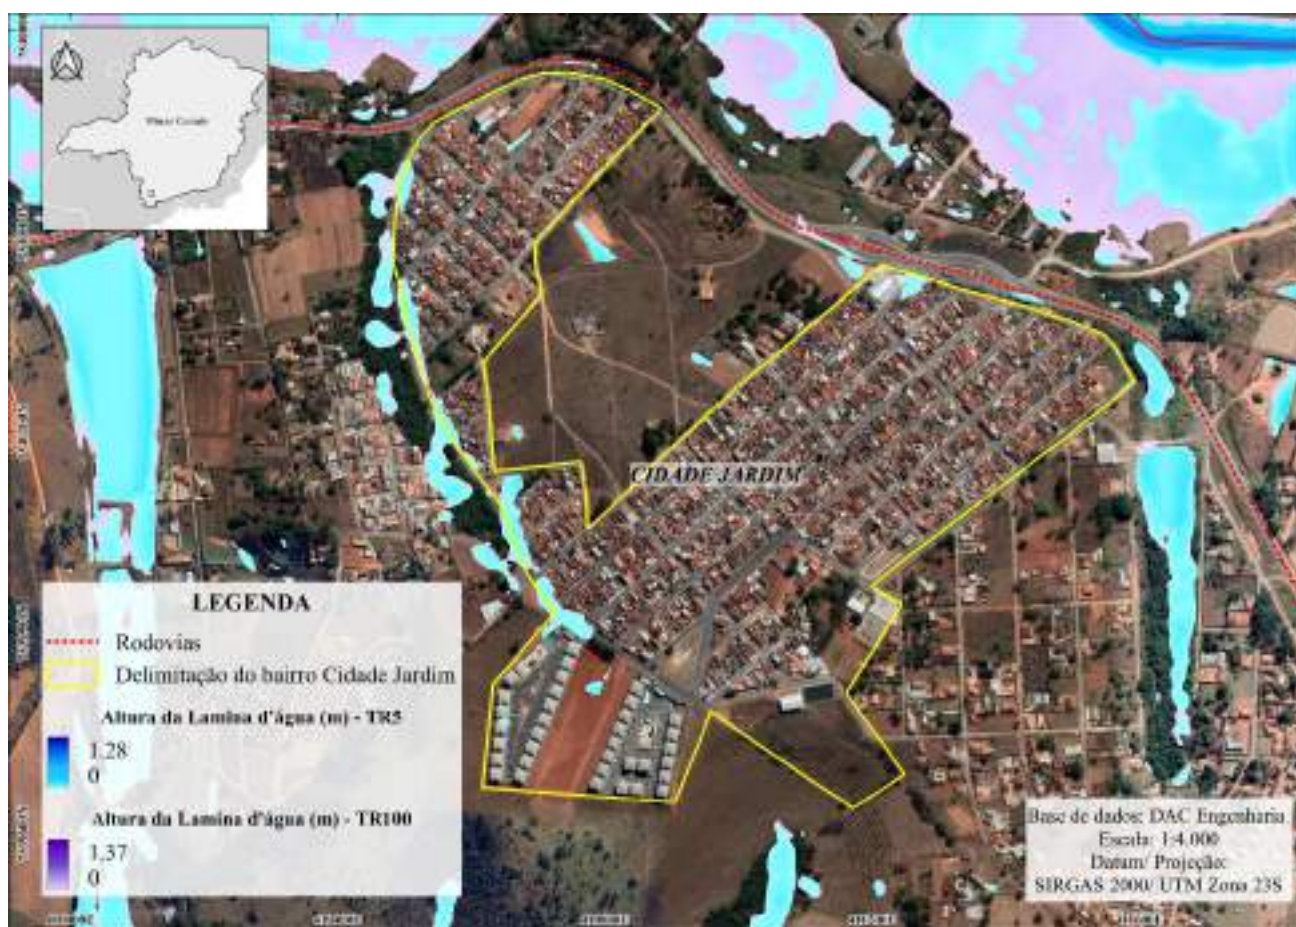
**Figura 38 – Mancha de acúmulo hidráulico do bairro Cidade Jardim para um TR de 5 e 100 anos**

Essa expansão, aliada à proximidade do rio, e acompanhada pela redução da cobertura vegetal presente no uso e ocupação do solo, corrobora com as respostas dos moradores, os quais notam transbordamento dos rios. Entretanto, esse transbordamento apontado pelos moradores não alcança os limites do bairro, fato confirmado pela mancha de acúmulo hidráulico para a bacia hidrográfica do Rio Sapucaí apresentada na Figura 38.

Conforme ilustrado na Figura 38, a porção do Rio Sapucaí próxima ao bairro Cidade Jardim é propensa a inundações significativas. Contudo, essas inundações não alcançam o bairro; o acúmulo de água observado pelos moradores está associado a alagamentos, que por sua vez estão relacionados com falhas nas estruturas de microdrenagem. Além disso, apesar da área alagada ser menor em comparação com outros bairros, Cidade Jardim deve ser monitorado, dada a expansão urbana e construção de novos empreendimentos no local.

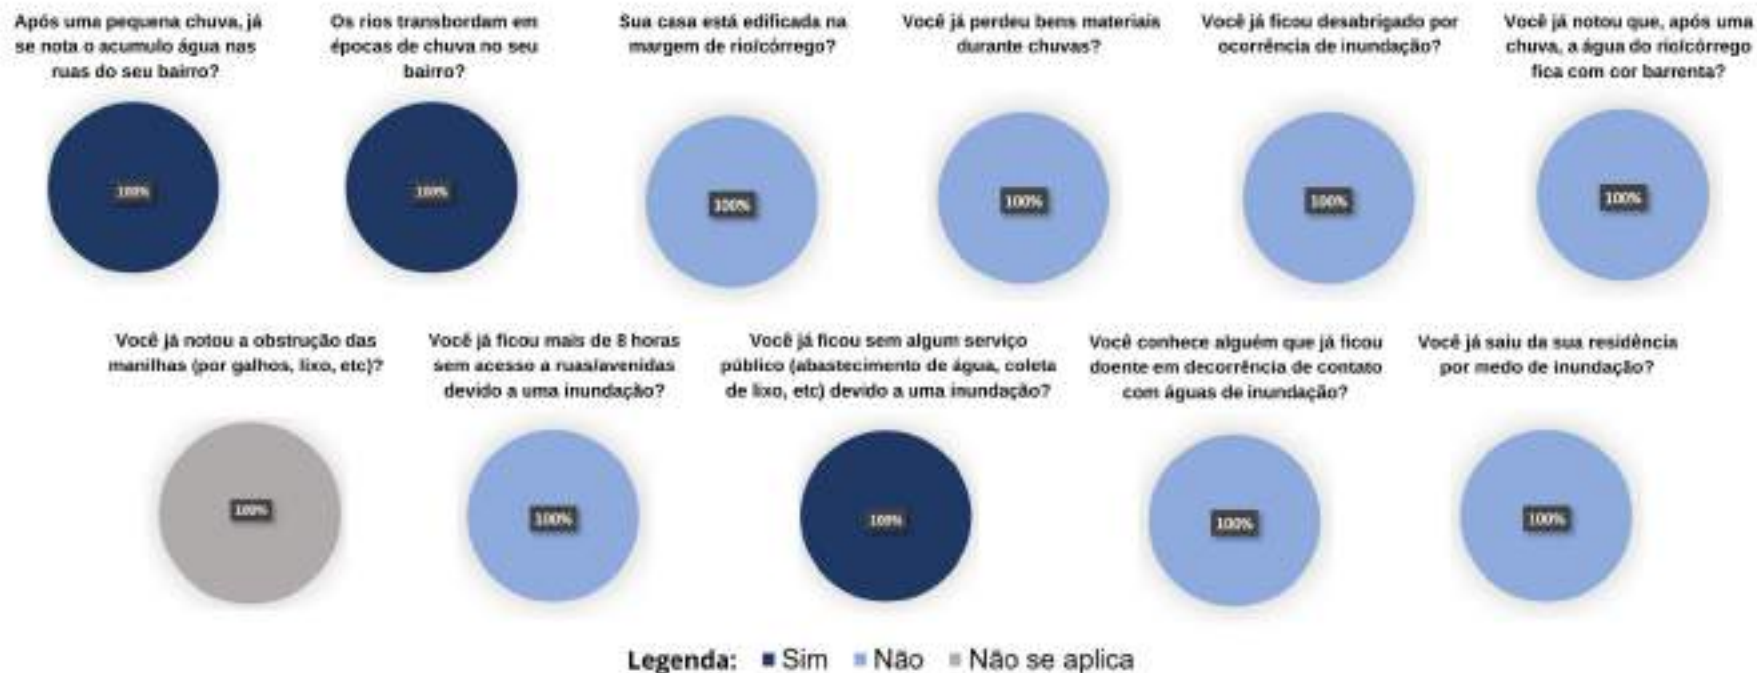
Figura 49 – Respostas obtidas para o bairro Curralinho

Diante dos resultados expostos na Figura 49, nota-se um cenário ligeiramente mais positivo em comparação com outros bairros. Isso pode estar relacionado à presença de uma cobertura vegetal mais significativa no bairro e à baixa densidade populacional, evidenciada na Figura 48, onde é possível notar a presença de poucas edificações. Além disso, dada a distância do bairro em relação aos rios, a análise da mancha de acúmulo hidráulico torna-se dispensável.

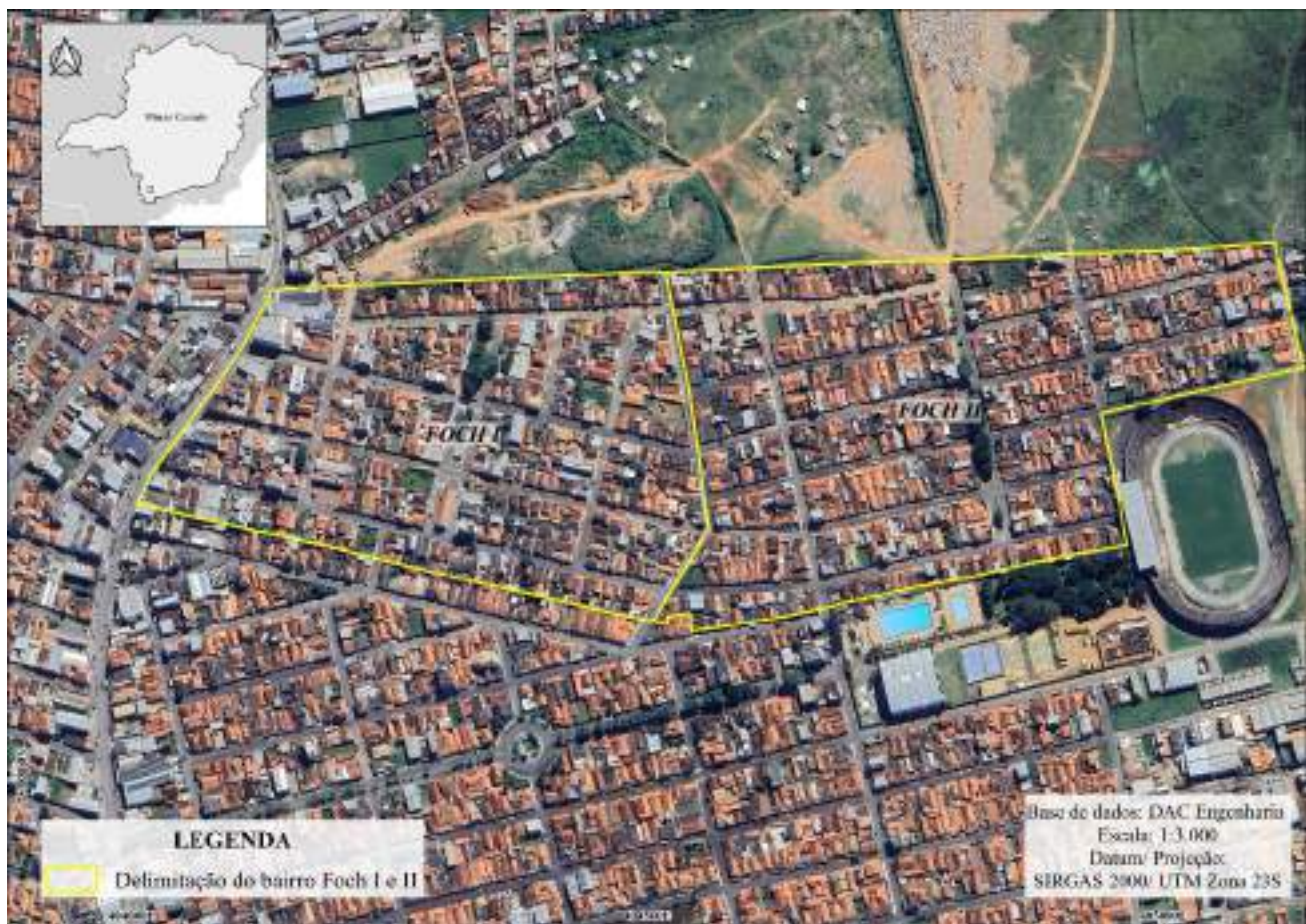
**Figura 56 – Localização do bairro Foch I e II**

De acordo com o parcelamento fornecido pela prefeitura, os dois bairros Foch se localizam lado a lado, apresentados de maneira conjunta neste produto para melhorar a visualização das manchas. As respostas obtidas por intermédio do questionário, sobre a drenagem urbana e manejo de águas pluviais, são apresentadas na Figura 57.

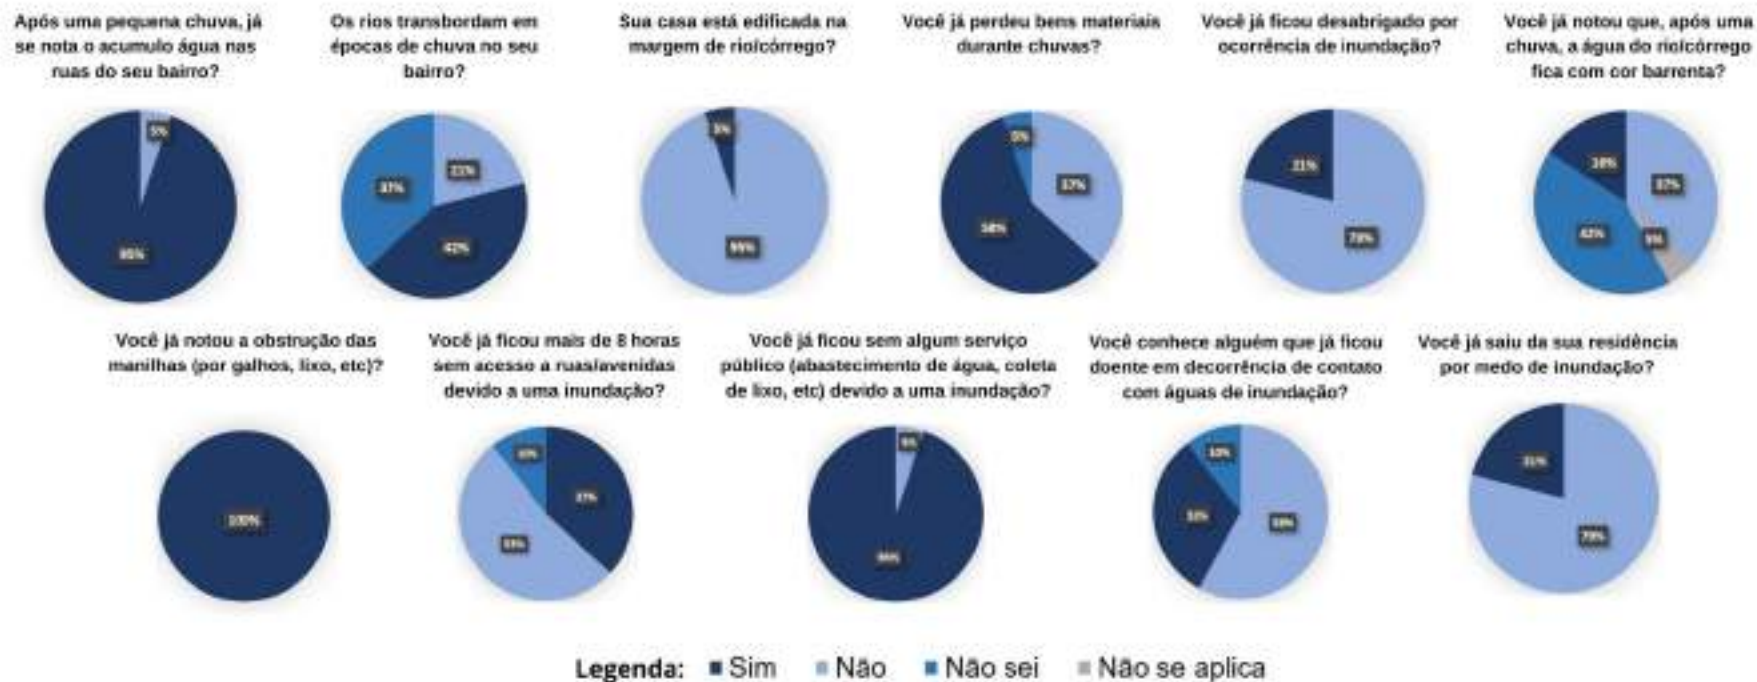
Figura 57 – Respostas obtidas para o bairro Foch II

Na Figura 57, destaca-se a notável diversidade das respostas obtidas. Referente aos desafios identificados pelos moradores, é evidente a ocorrência significativa de obstrução das manilhas (100%), acúmulo de água nas vias após leves precipitações (95%), interrupção do acesso a serviços públicos devido a uma inundação (95%), perda de bens materiais durante períodos chuvosos (58%), transbordamento dos rios (42%), inaccessibilidade por períodos superiores a 8 horas às vias durante inundações (37%), conhecimento de alguém que adoeceu após o contato com água de inundação (32%), saídas das residências por receio de inundação (21%), pessoas desabrigadas devido à inundação (21%), coloração barrenta nos rios (16%) e casas edificadas às margens de córregos ou rios (5%).

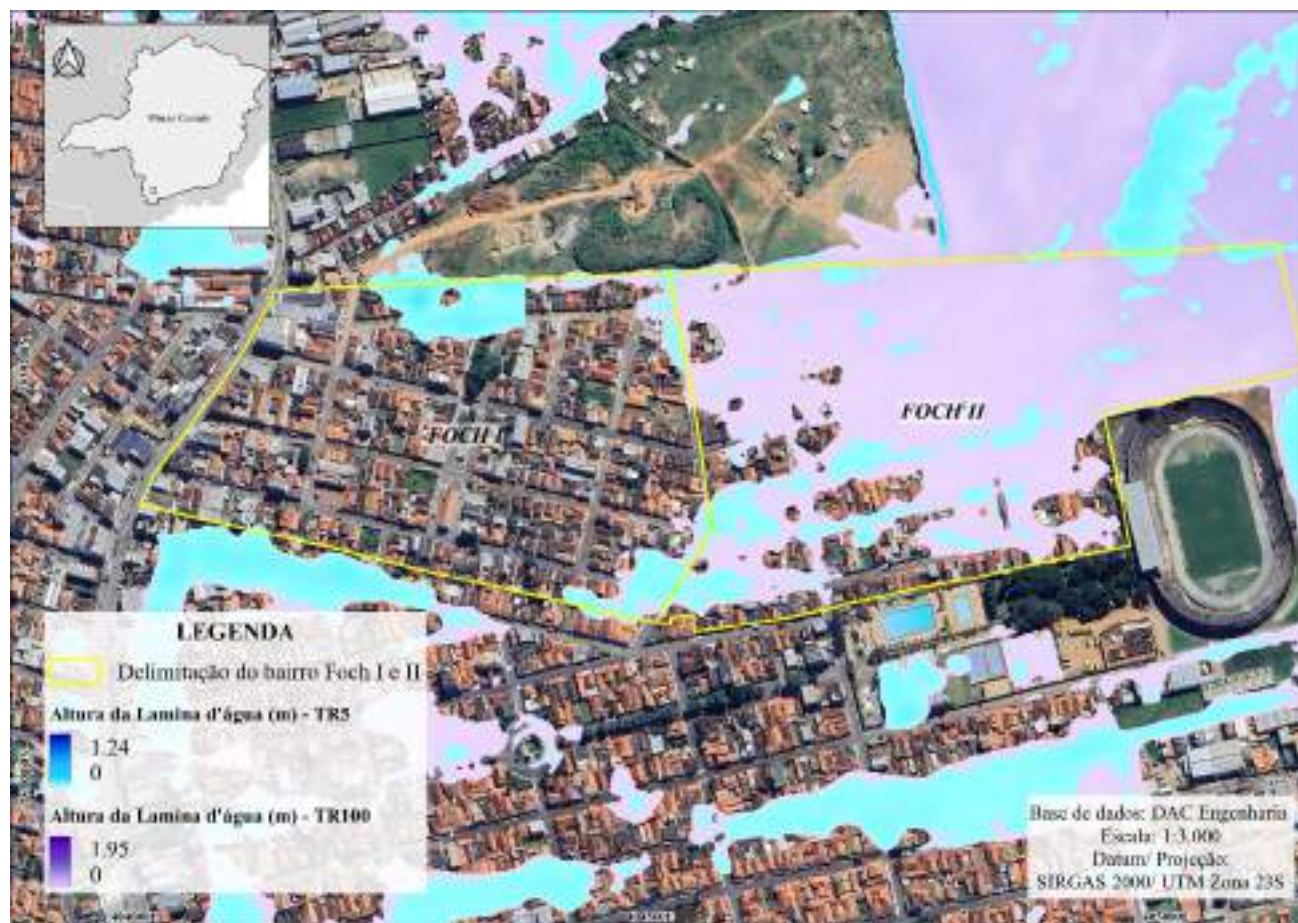
**Figura 58 – Mancha de acúmulo hidráulico do bairro Foch I e II para um TR de 5 e 100 anos**

Na Figura 58, gerada pelo software HEC-RAS, é revelada a mancha de acúmulo hidráulico para um tempo de retorno (TR) de 5 e 100 anos, no contexto da sub-bacia hidrográfica do Rio Sapucaí-Mirim, para o bairro Foch II.

Conforme evidenciado pela mancha de acúmulo hidráulico, o bairro Foch II enfrenta significativos problemas com a ocorrência de alagamentos causados pela característica plana do relevo próximo a várzea do Rio Sapucaí-Mirim. Este cenário destaca a importância de reavaliação da infraestrutura municipal, uma vez que os alagamentos apontam para insuficiências nos sistemas de microdrenagem. Além disso, é importante notar que a Avenida Ayrton Senna atua como um dique, impedindo que transbordamentos do Rio Sapucaí-Mirim atinjam o bairro, evitando problemas ainda mais graves.

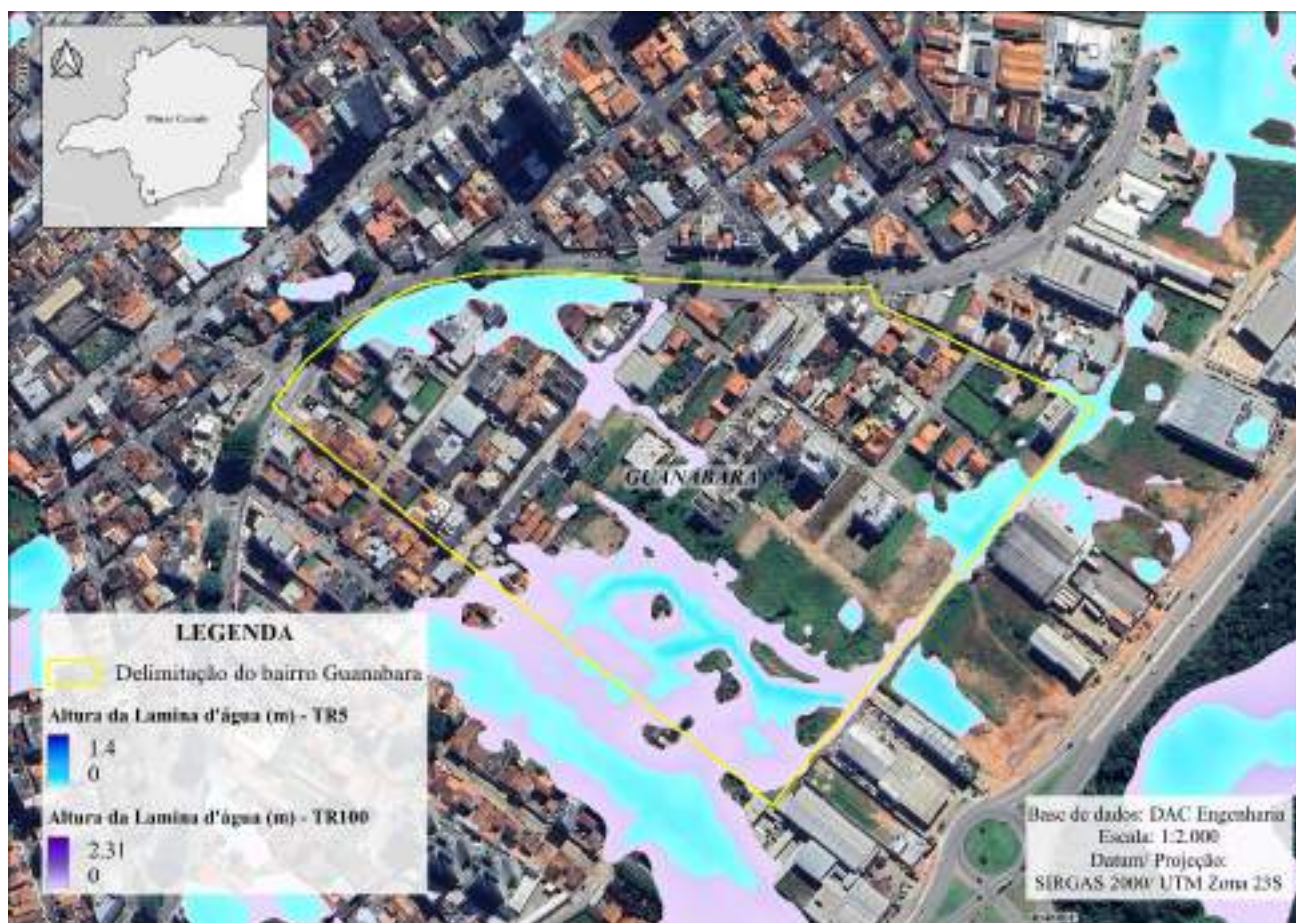
**Figura 61 – Mancha de acúmulo hidráulico do bairro Guanabara para um TR de 5 e 100 anos**

Na Figura 61, gerada com o suporte do software HEC-RAS, é apresentada a mancha de acúmulo hidráulico correspondente a um TR de 5 e 100 anos para a sub-bacia hidrográfica do Rio Sapucaí-Mirim, referente ao bairro Guanabara.

De acordo com a mancha apresentada, nota-se que o bairro Guanabara é impactado por alagamentos, com maior intensidade nas porções Oeste e Sul do bairro. Novamente,

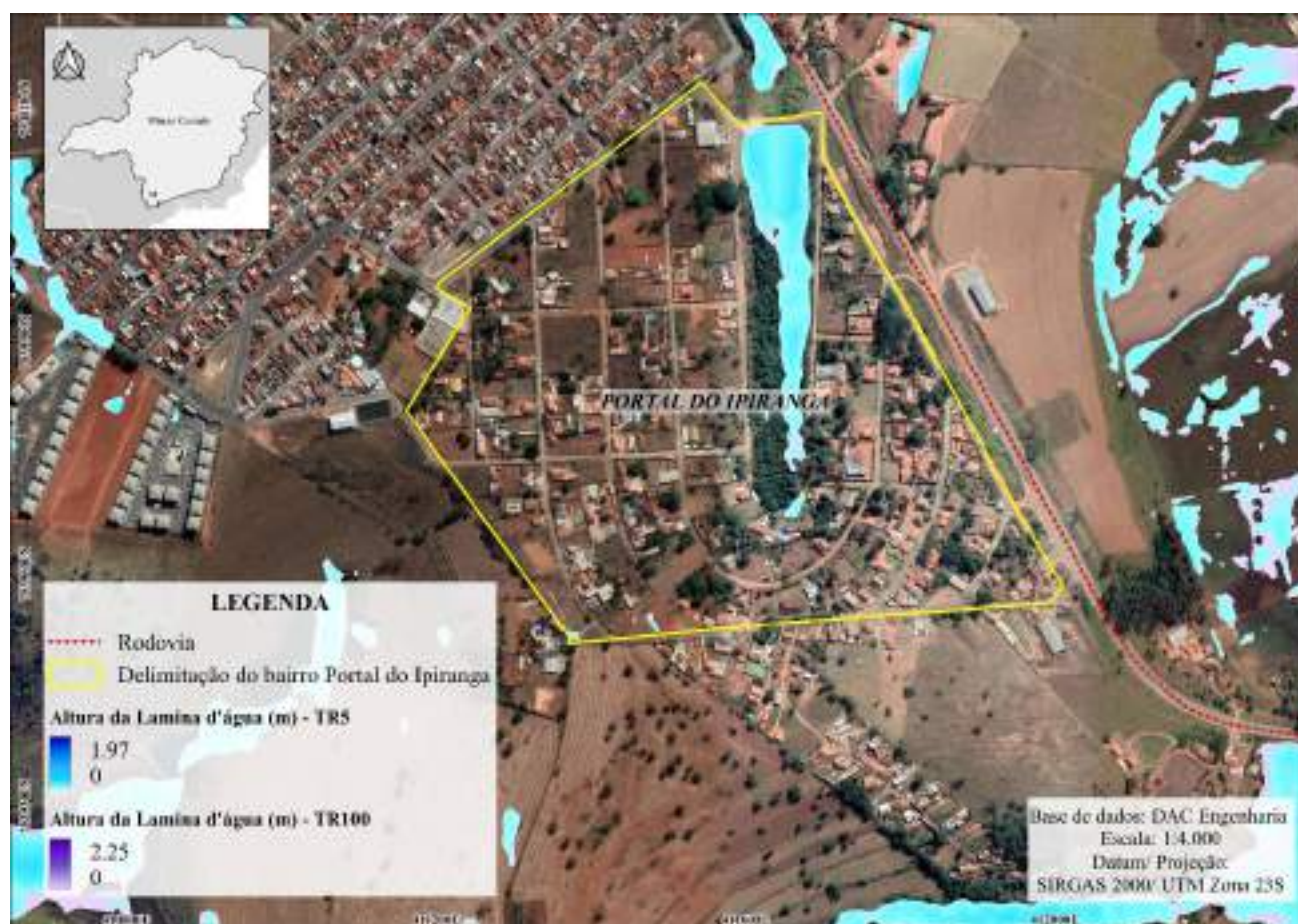
**Figura 64 – Mancha de acúmulo hidráulico do bairro Ipiranga para um TR de 5 e 100 anos**

Na Figura 64, gerada com o suporte do software HEC-RAS, é apresentada a mancha de acúmulo hidráulico correspondente a um TR de 5 e 100 anos para a bacia hidrográfica do Rio Sapucaí, referente ao bairro Ipiranga.

Conforme a mancha de acúmulo hidráulico, a água notada pelos moradores provém de falhas nas estruturas de microdrenagem, resultando em alagamentos, principalmente nas áreas de cobertura vegetal, representadas na Figura 62.

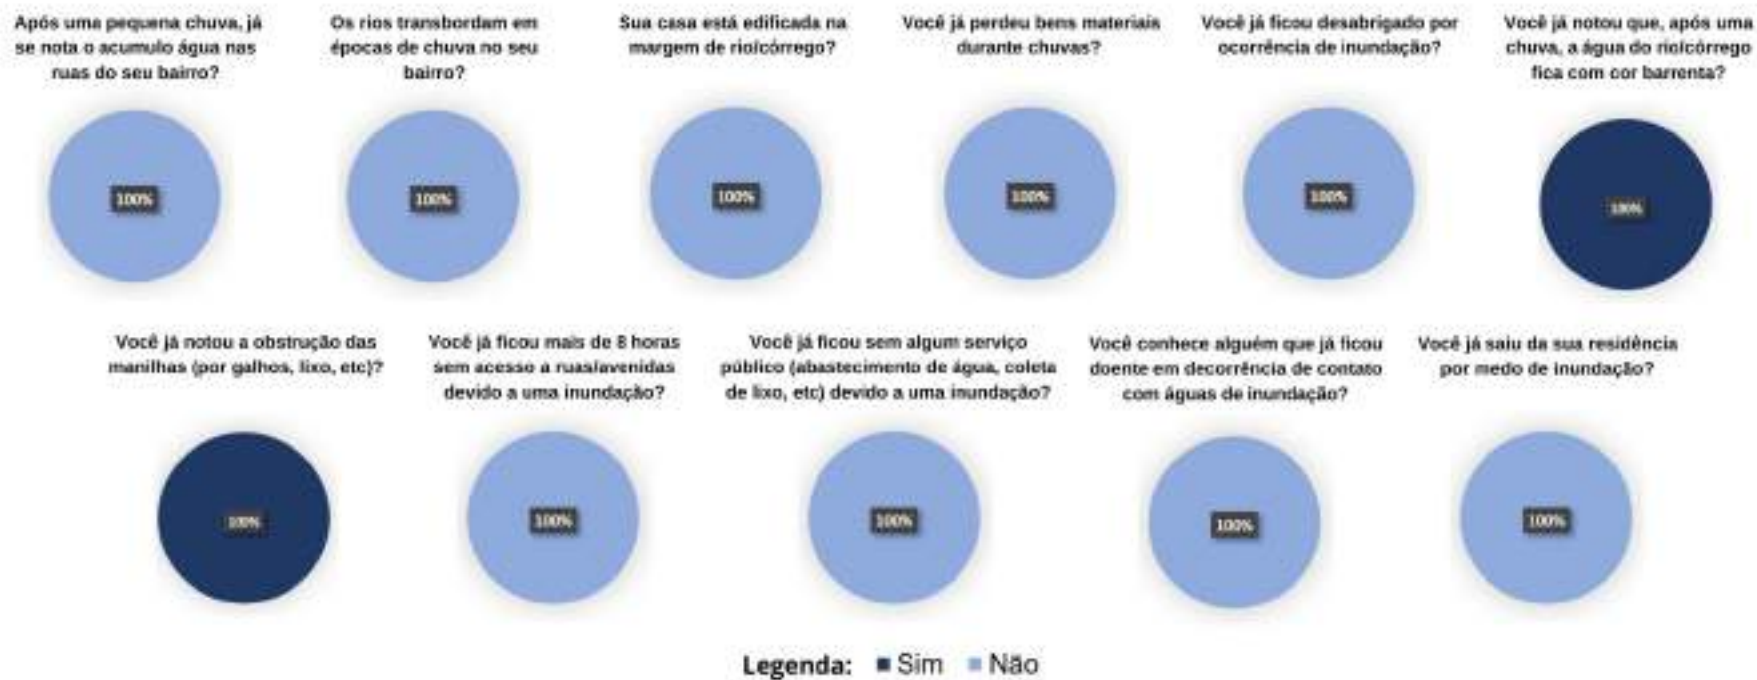
Figura 76 – Respostas obtidas para o bairro Jardim Jatobá

Ao examinar os dados apresentados na Figura 76, é evidente a ocorrência de coloração barrenta nos rios (100%) e obstrução das manilhas (100%), problemas sistêmicos apresentados por outros bairros que compõem a sub-bacia hidrográfica do Rio Sapucaí-Mirim.

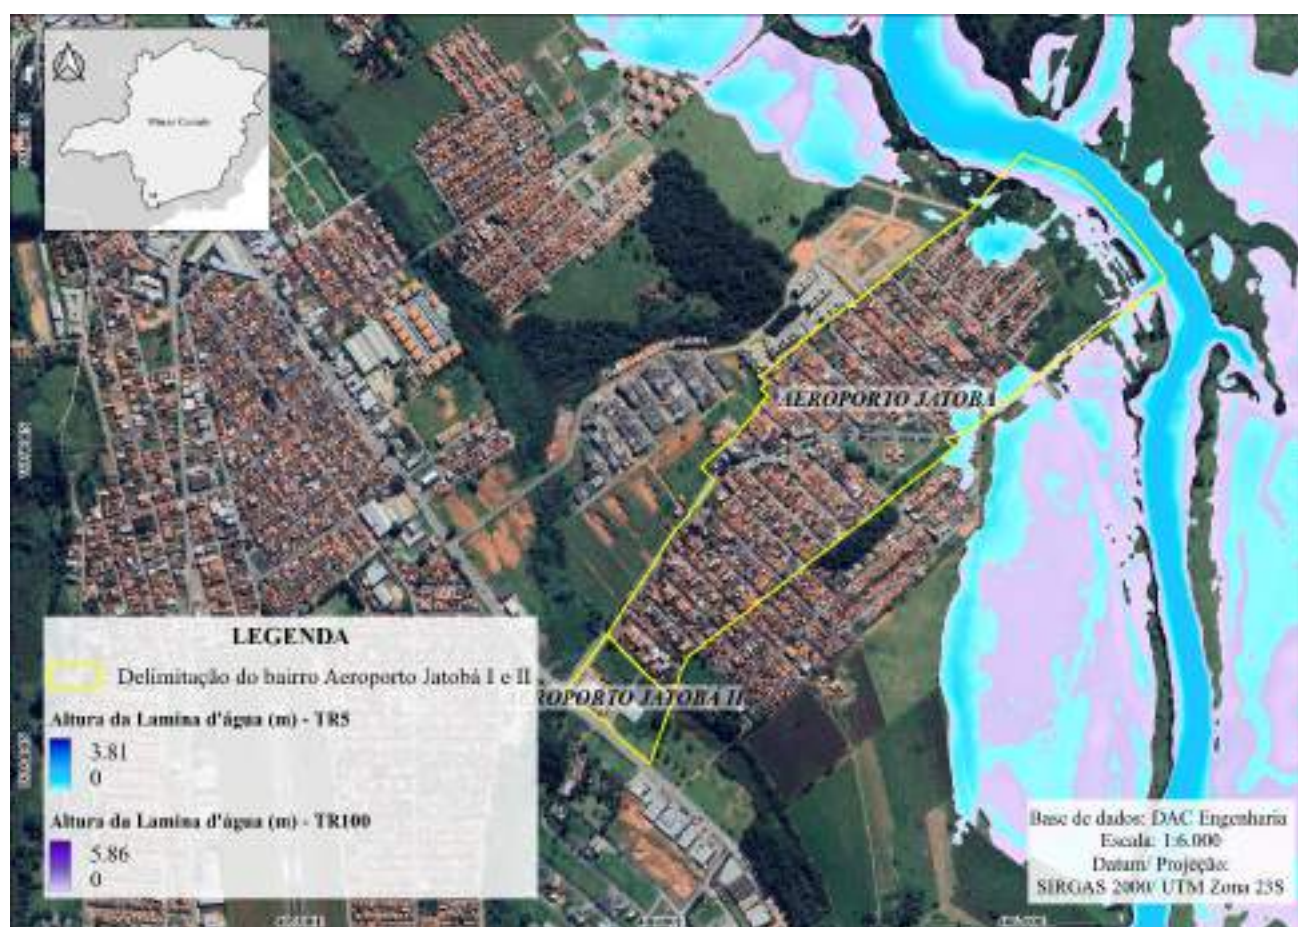
**Figura 77 – Mancha de acúmulo hidráulico do bairro Jardim Jatobá para um TR de 5 e 100 anos**

Na Figura 77, gerada com o suporte do software HEC-RAS, é apresentada a mancha de acúmulo hidráulico correspondente a um TR de 5 e 100 anos para a sub-bacia hidrográfica do Rio Sapucaí-Mirim, referente ao bairro Jardim Jatobá.

Diante das respostas obtidas, os participantes não destacaram problemas relacionados a inundações ou alagamentos. Entretanto, conforme apresentado na mancha de acúmulo hidráulico, observa-se que o bairro já manifesta pontos de alagamento na porção Nordeste, caracterizada por uma altitude mais baixa. Adicionalmente, dada a altitude do local, a recepção das águas provenientes de regiões mais elevadas, a expansão urbana do bairro e a proximidade com o Rio Sapucaí-Mirim, é crucial a implementação de um planejamento urbano rigoroso. A posição geográfica do bairro e o aumento da impermeabilização, tornam-se fatores favoráveis para a ocorrência de potenciais enchentes no bairro.

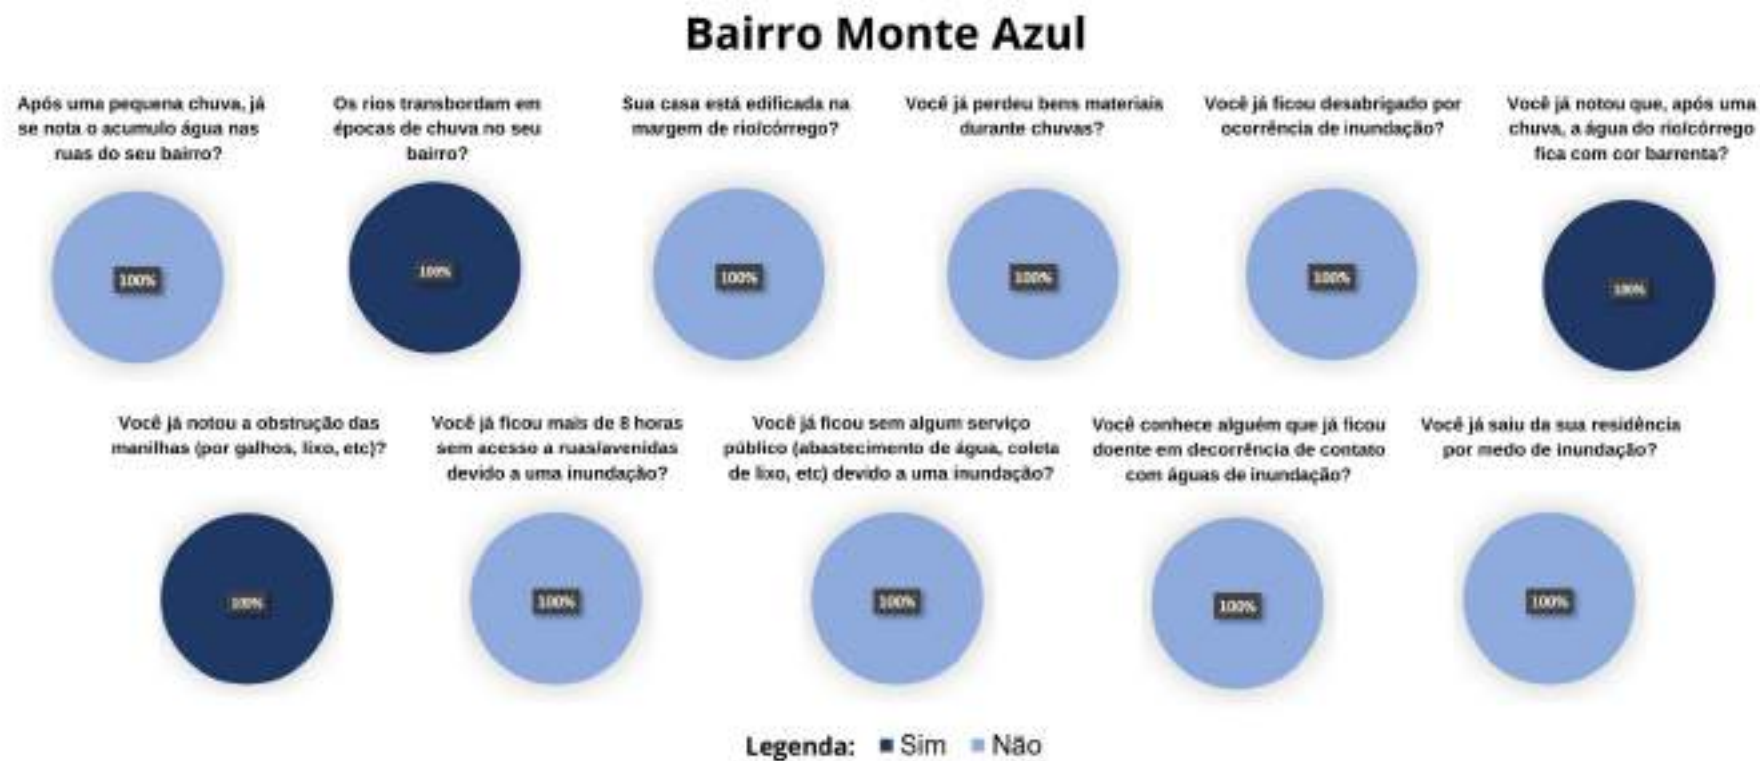
**Figura 81 – Respostas obtidas para o bairro Monte Azul**

Analisando a Figura 81, nota-se a ocorrência de transbordamento dos rios, coloração barrenta nos corpos hídricos e obstrução nas manilhas.
