PLANO MUNICIPAL DE

# MACRODRENAGEM

POUSO ALEGRE - MG

## PRODUTO 3 – RELATÓRIO 2: DIAGNÓSTICO PARTICIPATIVO Versão Oficial

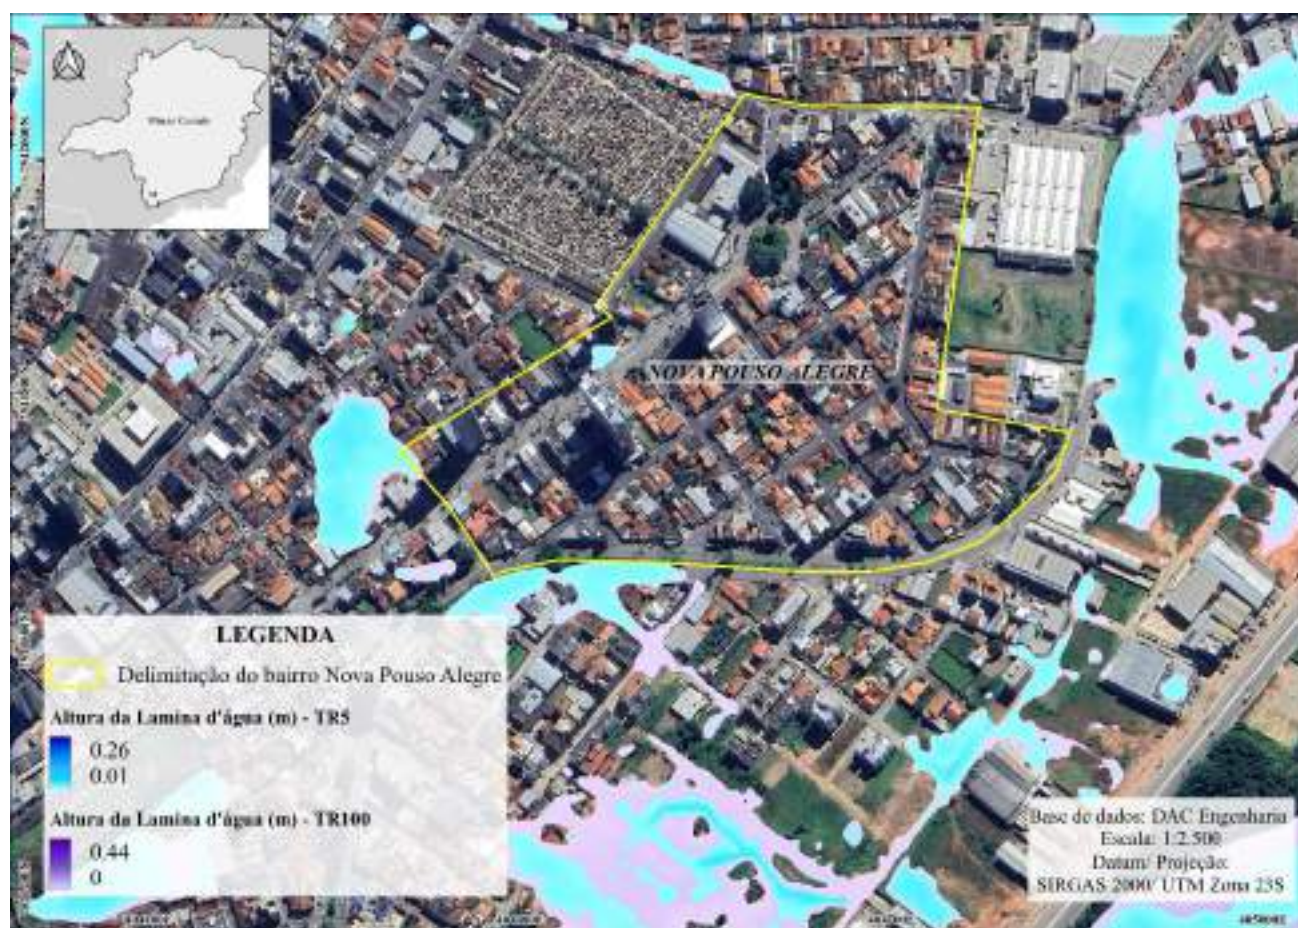
**Figura 87 – Mancha de acúmulo hidráulico do bairro Nova Pouso Alegre para um TR de 5 e 100 anos**

Na Figura 87, gerada com o suporte do software HEC-RAS, é apresentada a mancha de acúmulo hidráulico correspondente a um TR de 5 e 100 anos para a sub-bacia hidrográfica do Rio Sapucaí-Mirim, referente ao bairro Nova Pouso Alegre.

Conforme a mancha de acúmulo hidráulico para o Rio Sapucaí-Mirim, demonstrada na Figura 87, observa-se que o bairro Nova Pouso Alegre possui áreas propensas a alagamentos em seu entorno, mas não é atingida por conta do seu relevo. Essa situação

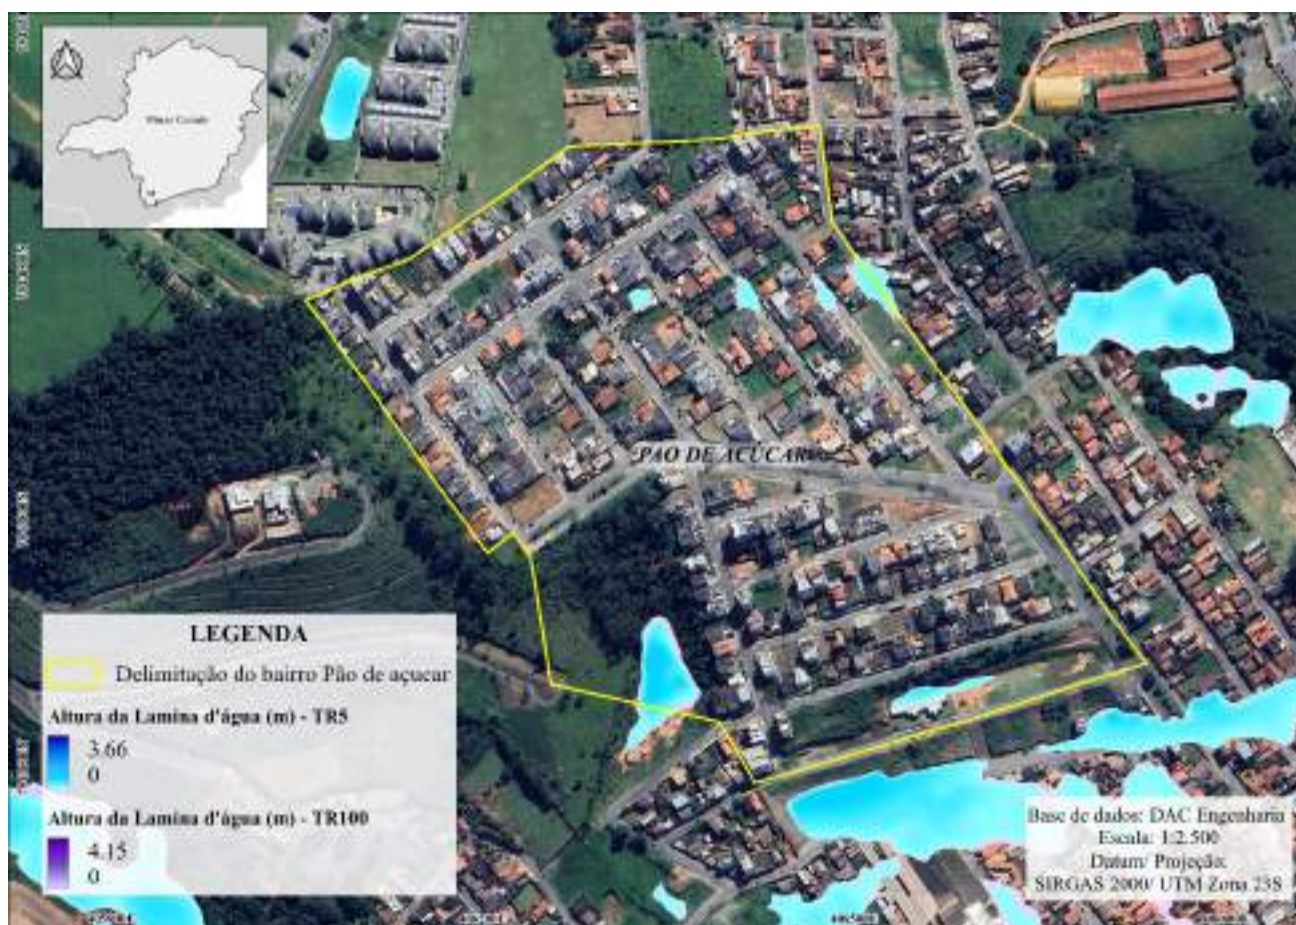
**Figura 90 – Mancha de acúmulo hidráulico do bairro Pão de Açúcar para um TR de 5 e 100 anos**

Na Figura 90, gerada com o suporte do software HEC-RAS, é apresentada a mancha de acúmulo hidráulico correspondente a um TR de 5 e 100 anos para a sub-bacia hidrográfica do Rio Sapucaí-Mirim, referente ao bairro Pão de Açúcar.

Conforme apresentado na mancha de acúmulo hidráulico para o Rio Sapucaí-Mirim, na Figura 90, o bairro possui pontos de alagamento para chuvas com TR de 5 anos. Dessa forma, a análise corrobora o acúmulo de água nas vias observado pelos moradores, sugerindo deficiências nas estruturas de microdrenagem. Entretanto, o transbordamento dos rios relatado pelos moradores ocorre próximo ao bairro, mas não atinge o limite do mesmo.

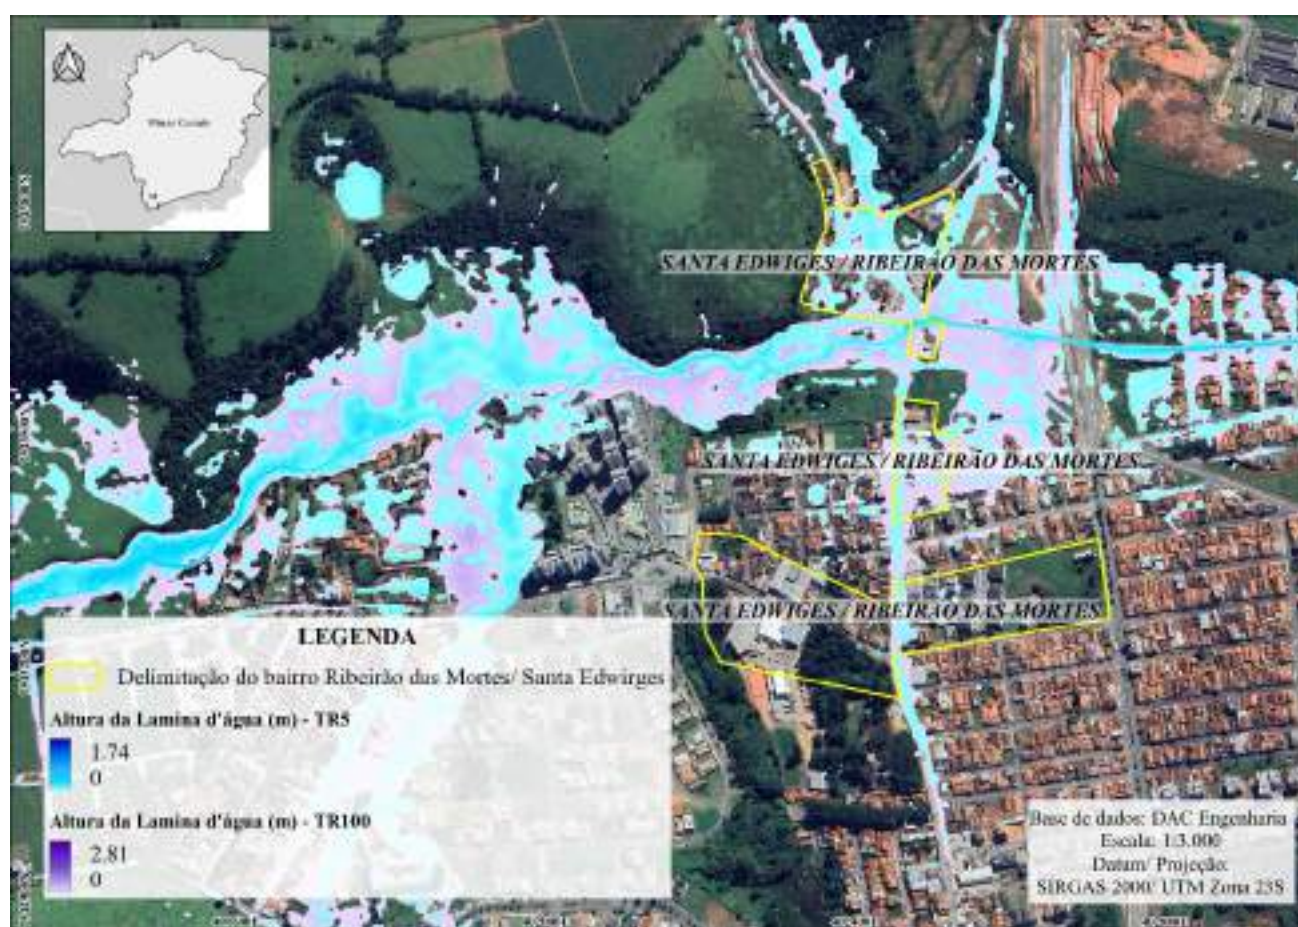
**Figura 97 – Mancha de acúmulo hidráulico do bairro Ribeirão das MorteS/Santa EdwigeS para um TR de 5 e 100 anos**

Nas Figura 97, gerada pelo software HEC-RAS, nota-se a mancha de acúmulo hidráulico para um tempo de retorno (TR) de 5 e 100 anos, no contexto das sub-bacias hidrográficas do Ribeirão das MorteS, para o bairro Ribeirão das MorteS/Santa EdwigeS.

Conforme apresentado na mancha de acúmulo hidráulico, observa-se que o bairro Ribeirão das MorteS é atingido de duas maneiras distintas. Analisando apenas a bacia do Ribeirão das morteS, o TR de 5 anos apresenta alagamentos em diversas partes do bairro, além do aumento do nível do ribeirão. Já no TR de 100 anos na porção inferior, que consiste em uma área de menor altitude, ocorrem alagamentos e inundações provenientes da sub-bacia hidrográfica, dada a proximidade das residências com a calha fluvial. A outra parcela, caracterizada por altitudes mais elevadas, é impactada pela sub-bacia hidrográfica do

Dessa forma, verifica-se que o bairro é impactado por inundações e alagamentos, corroborando as respostas obtidas no questionário. Os alagamentos representam possíveis assoreamentos nos leitos dos rios e reforçam a necessidade de atenção para as residências adjacentes às margens dos corpos hídricos. Por outro lado, os alagamentos indicam deficiências nas estruturas de microdrenagem, associadas à obstrução ou subdimensionamento das mesmas. Diante do cenário existente no bairro, observa-se a necessidade de implantação de medidas preventivas e mitigadoras relacionadas à drenagem urbana e ao manejo de águas pluviais.

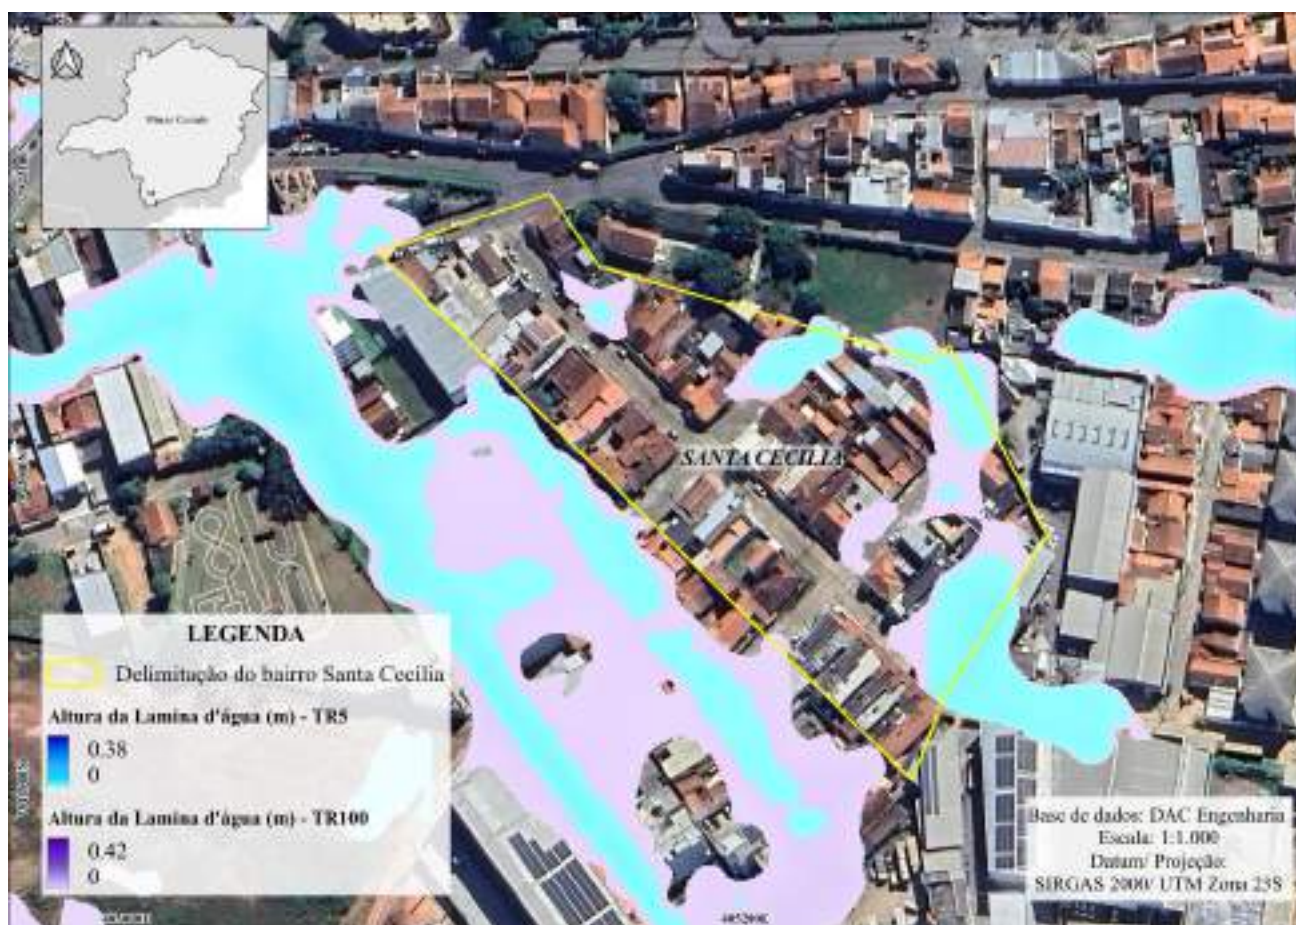
**Figura 100 – Mancha de acúmulo hidráulico do bairro Santa Cecília para um TR de 5 e 100 anos**

Na Figura 100, gerada com o suporte do software HEC-RAS, é apresentada a mancha de acúmulo hidráulico correspondente a um TR de 5 e 100 anos para a sub-bacia hidrográfica do Rio Sapucaí-Mirim, referente ao bairro Santa Cecília.

Devido à proximidade do bairro com corpos hídricos, o morador consegue visualizar transbordamentos que ocorrem no Rio Sapucaí-Mirim. No entanto, os problemas enfrentados pelo bairro são decorrentes de alagamentos, o que representa um alerta para verificação, limpeza e manutenção das estruturas de microdrenagem.

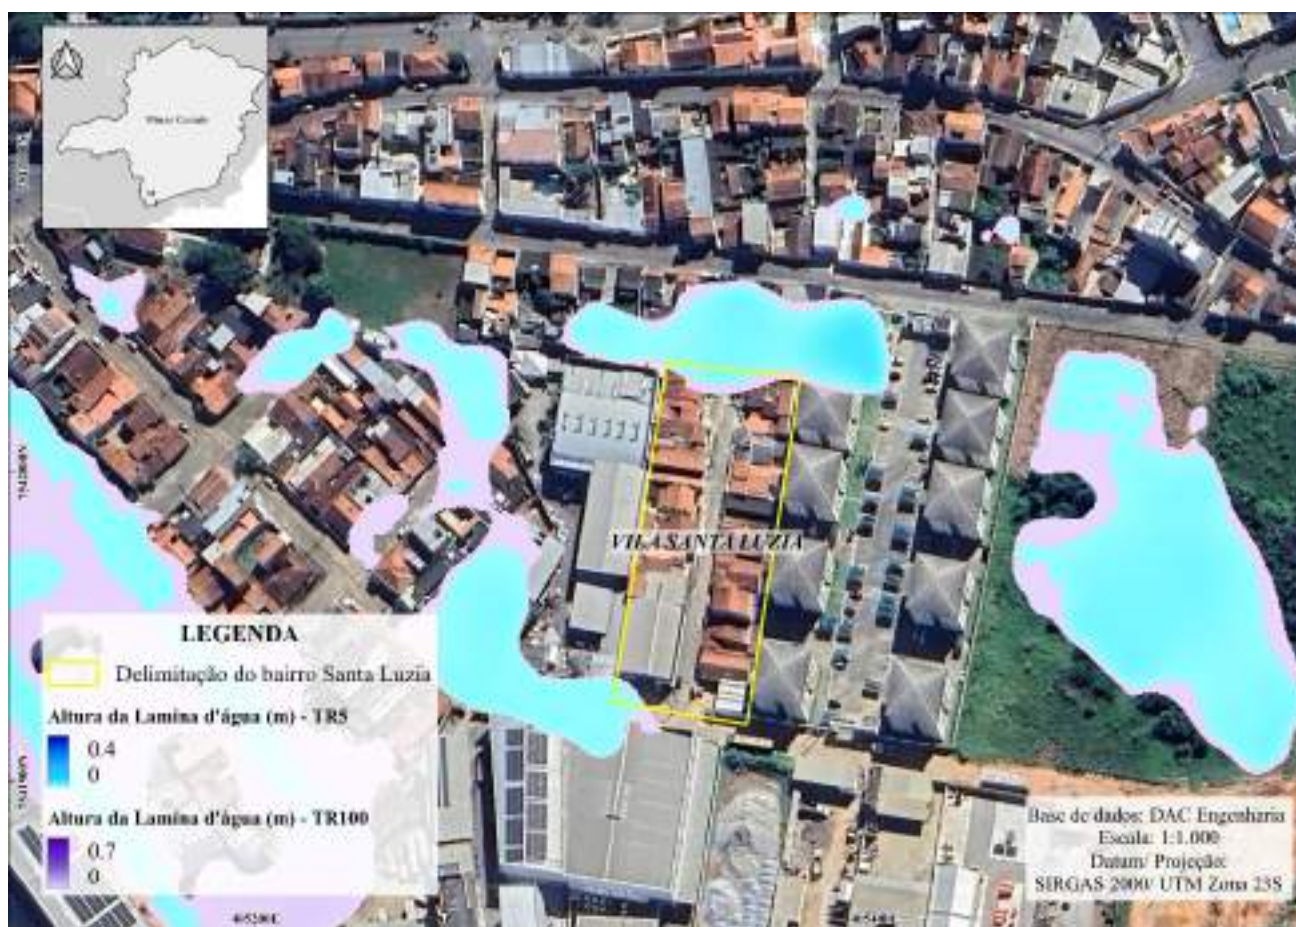
Na Figura 108, gerada com o suporte do software HEC-RAS, é apresentada a mancha de acúmulo hidráulico correspondente a um TR de 5 e 100 anos para a sub-bacia hidrográfica do Rio Mandu, referente ao bairro Santa Luzia.

**Figura 108 – Mancha de acúmulo hidráulico do bairro Santa Luzia para um TR de 5 e 100 anos**

Segundo a mancha de acúmulo hidráulico e a natureza urbana do bairro e sua proximidade com o centro do município, presume-se que as estruturas de drenagem enfrentam elevada demanda na região. Dessa forma, caso as mesmas estejam subdimensionadas para o atual cenário ou obstruídas, tem-se a ocorrência de acúmulo de água nas vias, fenômeno agravado pela intensa área impermeabilizada. Essa condição dificulta a mobilidade no município como um todo, criando obstáculos no acesso a serviços públicos. Além disso, graças as características relevo do bairro, não há diferenças significativas da altura da lâmina d'água e das residências atingidas quando comparados os tempos de retorno apresentados. Como apresentado na figura, não há grande diferença entre os dois tempos de retorno, apenas a acentuação dos casos de alagamento.

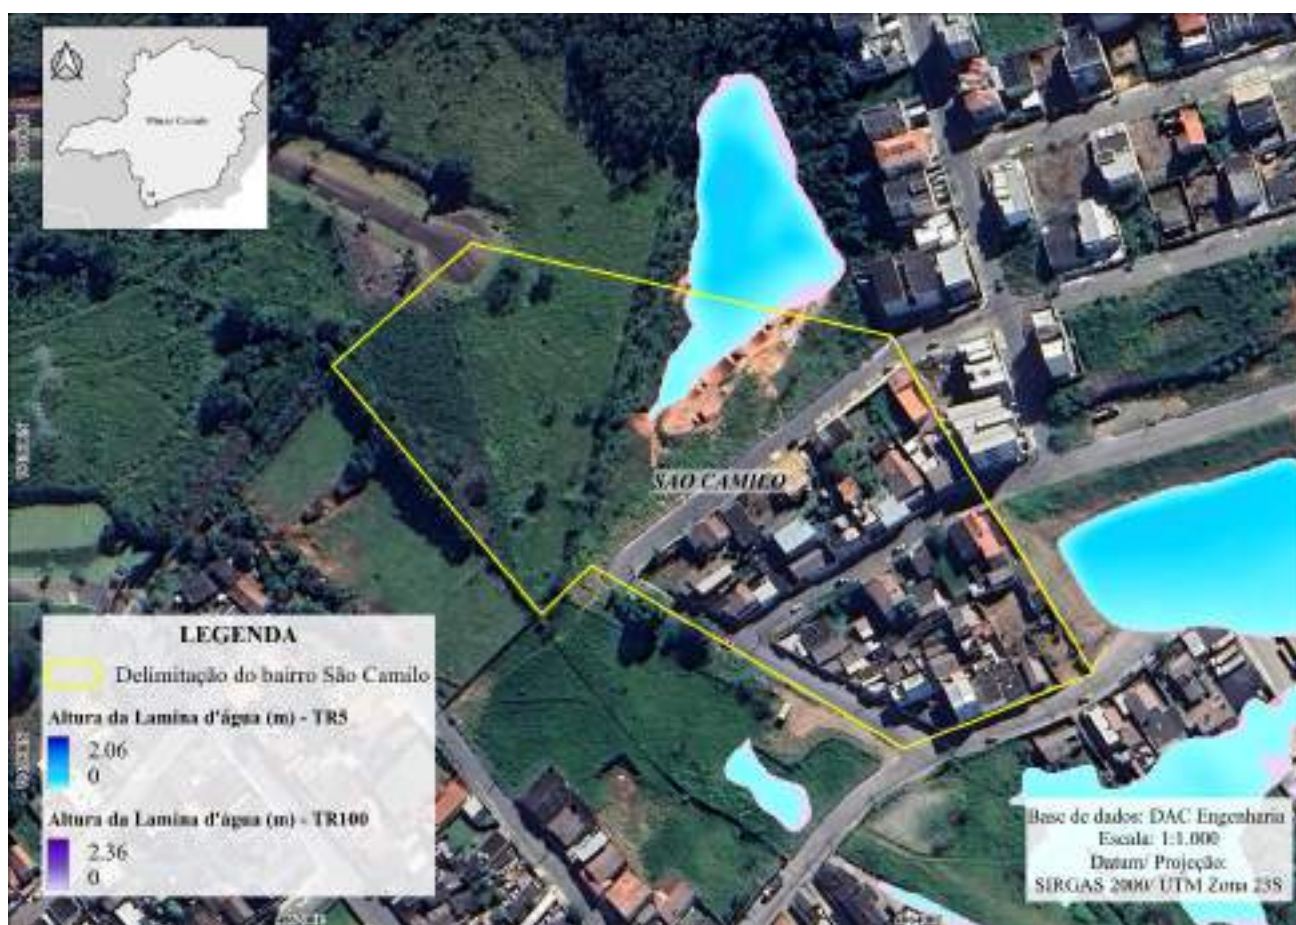
Na Figura 111, gerada com o suporte do software HEC-RAS, é apresentada a mancha de acúmulo hidráulico correspondente a um TR de 5 e 100 anos para a sub-bacia hidrográfica do Rio Mandu, referente ao bairro São Camilo.

**Figura 111 – Mancha de acúmulo hidráulico do bairro São Camilo para um TR de 5 e 100 anos**

Analisando a mancha hidráulica, fica evidente que o bairro é impactado apenas por alagamentos em sua porção norte, causada pela característica singular do relevo. Felizmente as residências do bairro não são afetadas pelo alagamento.

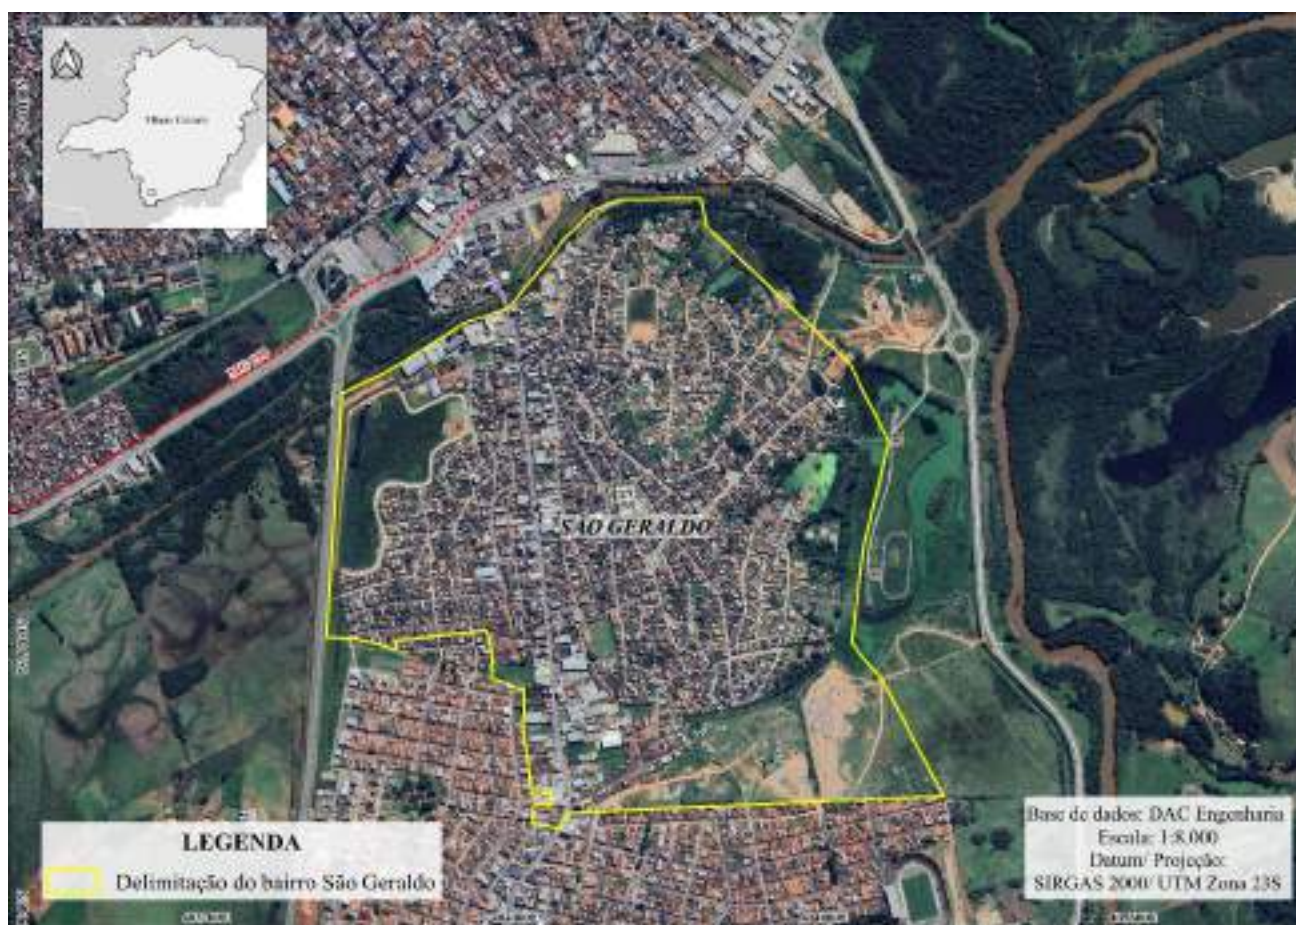
**Figura 112 – Localização do bairro São Geraldo**

Conforme apresentado na Figura 112, nota-se o posicionamento do bairro em relação à foz do Rio Mandu, desaguando no Rio Sapucaí-Mirim, indicando maiores vazões de água neste trecho. Diante desse cenário, São Geraldo é diretamente impactado pelo considerável fluxo de água que converge das regiões mais elevadas, podendo resultar em acúmulo de água nas vias. A situação é agravada pela impermeabilização do solo e pela redução da cobertura vegetal, intensificando as vazões que são recebidas pelo bairro.

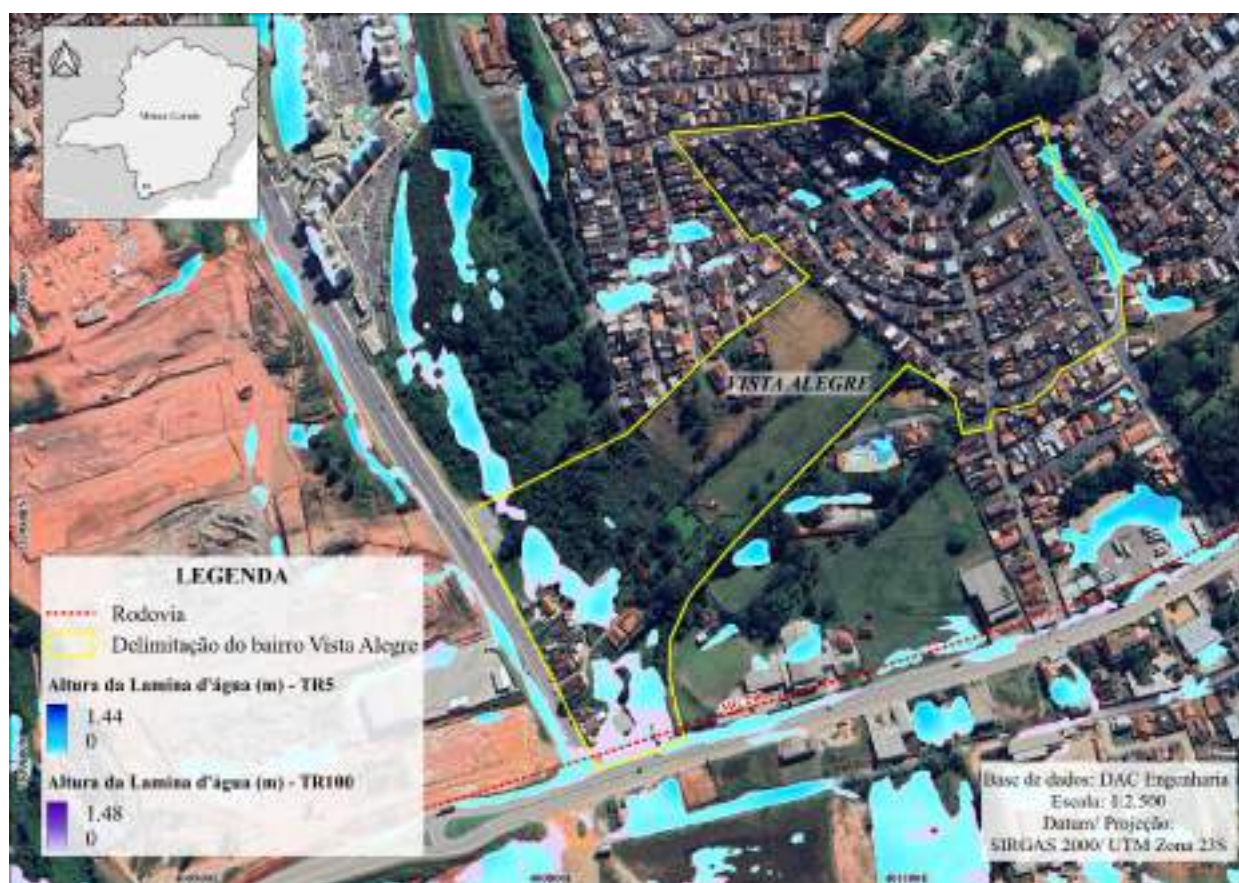
O bairro Vista Alegre está localizado na sub-bacia hidrográfica do Rio Mandu, ilustrada na Figura 8, estreitamente próximo do rio e adjacente à rodovia MG-290, fazendo divisa com o bairro São João. Na Figura 123, gerada pelo software HEC-RAS, é revelada a mancha de acúmulo hidráulico para um tempo de retorno (TR) de 5 e 100 anos, no contexto da sub-bacia hidrográfica do Rio Mandu, para o bairro Vista Alegre.

**Figura 123 – Mancha de acúmulo hidráulico do bairro Vista Alegre para um TR de 5 e 100 anos**

A localização próxima ao rio permite que os residentes observem eventos de transbordamentos. Entretanto, devido a sua altitude e configuração geográfica, as águas resultantes desses transbordamentos não alcançam o bairro que sofre apenas casos de alagamentos em sua porção sul, conforme apresentado na mancha de acúmulo hidráulico.

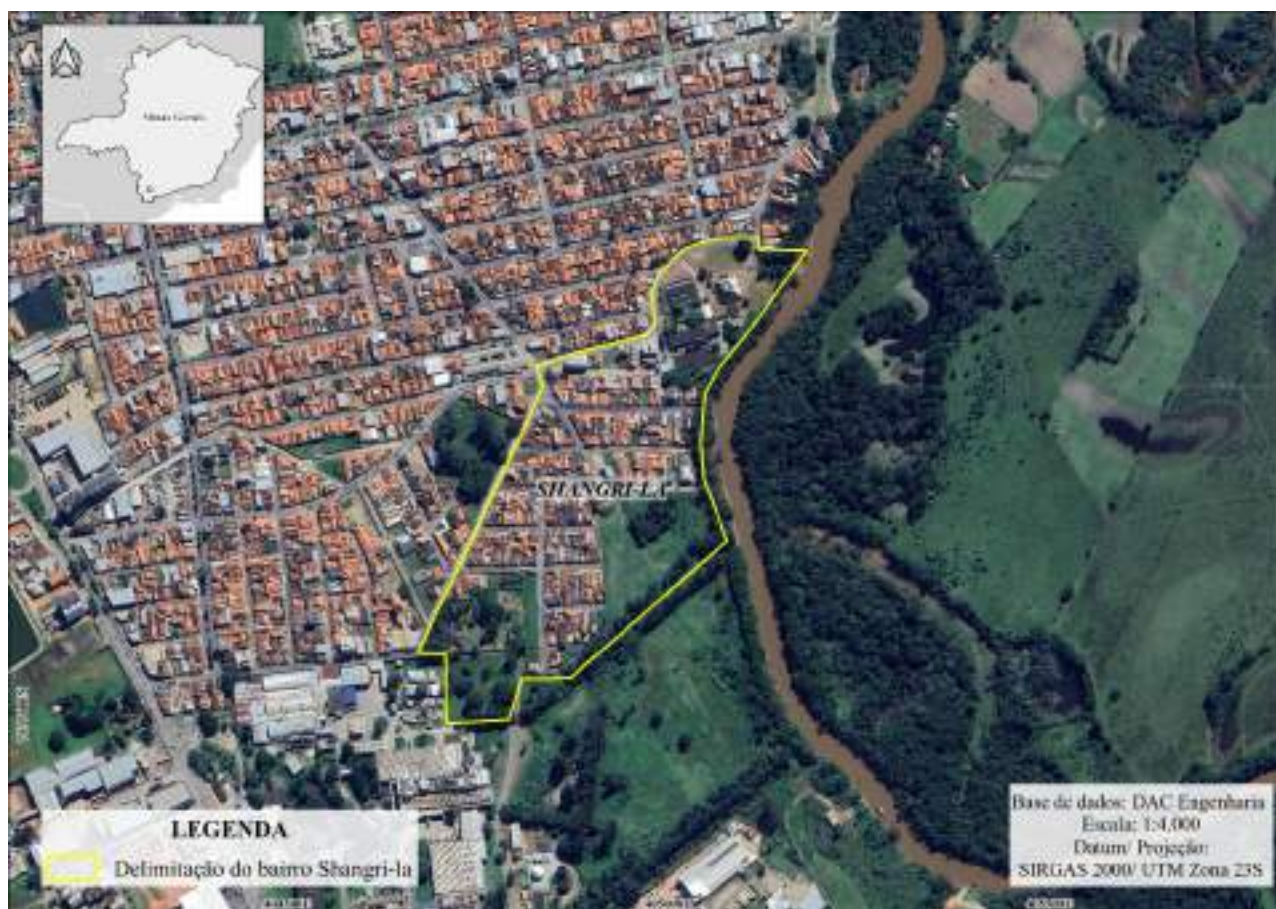
**Figura 124 – Localização do bairro Shangri-lá**

Conforme ilustrado na Figura 124, o bairro está adjacente ao Rio Sapucaí-Mirim, cujas margens estão sujeitas a processos erosivos, apesar da cobertura vegetal existente. Este cenário intensifica o transporte de sedimentos em direção ao rio e o assoreamento do mesmo, resultando na coloração barrenta da água e na redução da área molhada da calha fluvial. Além disso, a proximidade de residências com as margens dos rios, alertam para possibilidade de uma expansão e maior redução da cobertura vegetal.
