## **REFORMA E ADEQUAÇÃO DA ESCOLA MUNICIPAL CAMILO MARTINS DE MOURA, LOCALIZADA NA COMUNIDADE DO CAFÉ, CONTEMPLANDO INTERVENÇÕES DE RECUPERAÇÃO, MODERNIZAÇÃO E MELHORIA DA INFRAESTRUTURA DA UNIDADE ESCOLAR**

### **MEMORIAL DESCRITIVO**

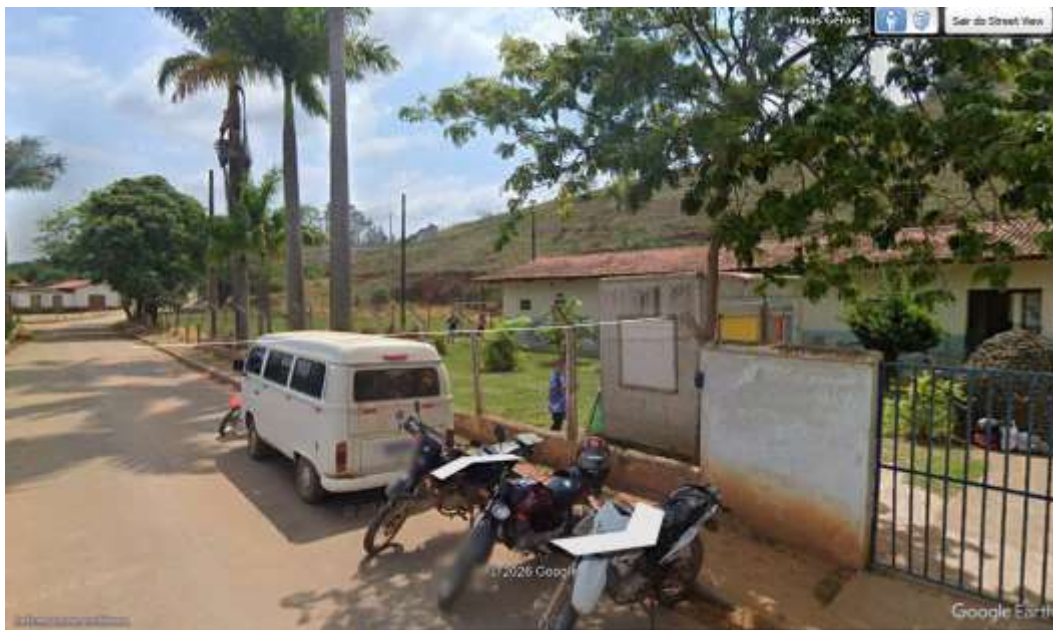
Atualmente, o fechamento frontal é constituído por alambrado formado por mourões curvos de concreto e tela de arame galvanizado, apoiado sobre mureta de alvenaria com aproximadamente 1,10 m de altura, conforme imagem abaixo.

Imagem 1: Situação atual do alambrado frontal.

Em vistoria técnica constatou-se que as telas metálicas apresentam elevado estado de deterioração, com diversos pontos de corrosão, rompimentos, deformações e perda de tensionamento, comprometendo sua função de proteção e segurança. Em razão dessas condições, torna-se necessária a substituição integral do sistema de fechamento superior.

Inicialmente, será realizada a remoção completa das telas metálicas existentes e dos mourões curvos de concreto, preservando-se apenas a mureta de alvenaria existente, cuja estrutura apresenta condições adequadas para reaproveitamento após as intervenções previstas.

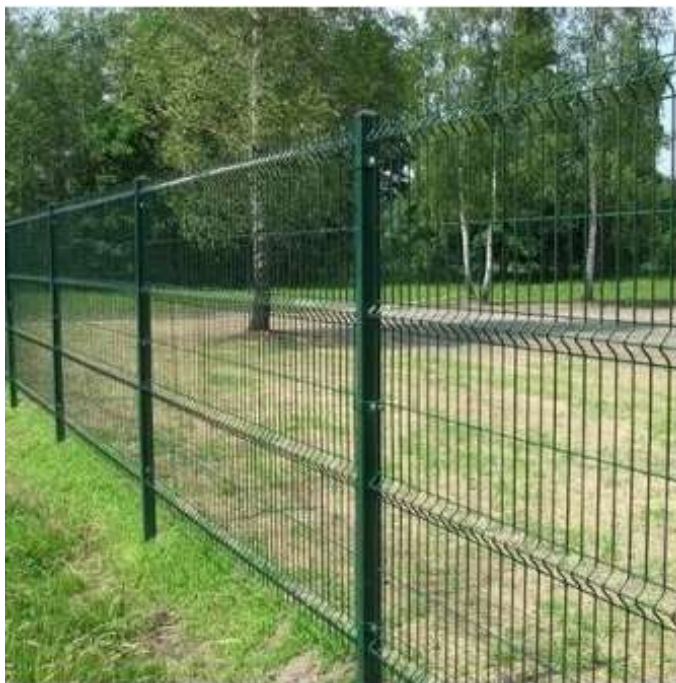
Imagem 2: Modelo do gradil Nylofor.

Após a cura do concreto, será instalado sobre a viga o novo sistema de fechamento em gradil eletrossoldado tipo Nylofor (imagem 2), com altura aproximada de 2,03m, malha retangular de 5 x 20 cm, confeccionado com fio de aço galvanizado com diâmetro mínimo de 5,00mm composto por painéis metálicos galvanizados e revestidos com pintura eletrostática em poliéster, fixados em postes metálicos próprios do fabricante, proporcionando elevada resistência mecânica, durabilidade, baixa necessidade de manutenção e melhor acabamento arquitetônico.

A instalação compreenderá o fornecimento e fixação de postes metálicos compatíveis com o sistema, com tampas de acabamento, chumbados em blocos de concreto ou fixados sobre base estrutural existente, conforme detalhamento executivo. O espaçamento entre postes deverá seguir recomendação do fabricante.
