CADERNO DE ESTUDOS 4 - RESTAURAÇÃO

Obra: Capela de Santo Antônio de Queluz

Conselheiro Lafaiete/MG

Contratada: IPX Engenharia

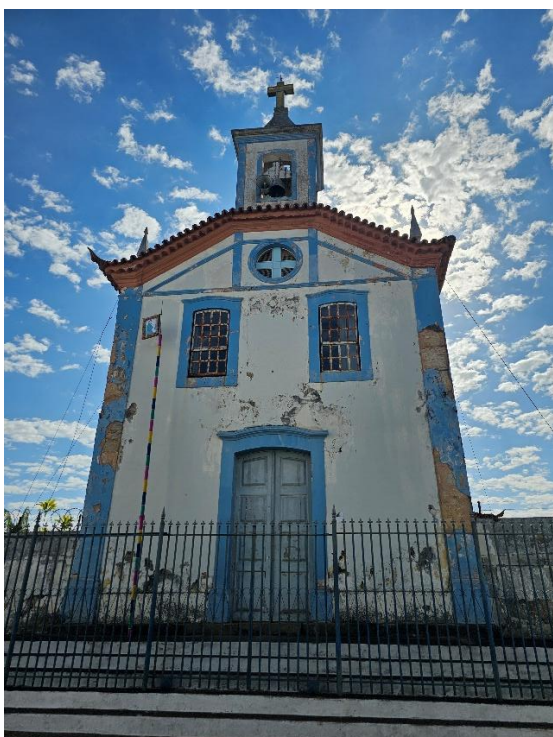
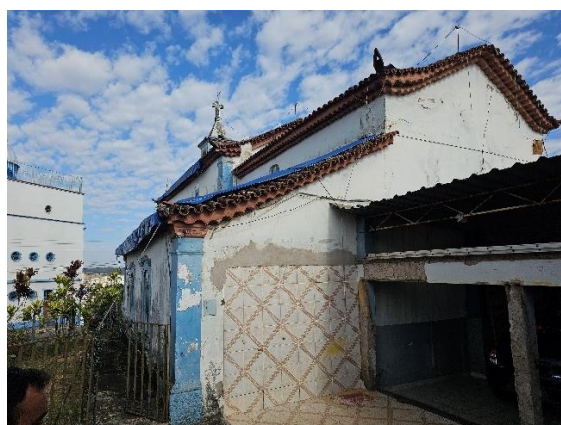
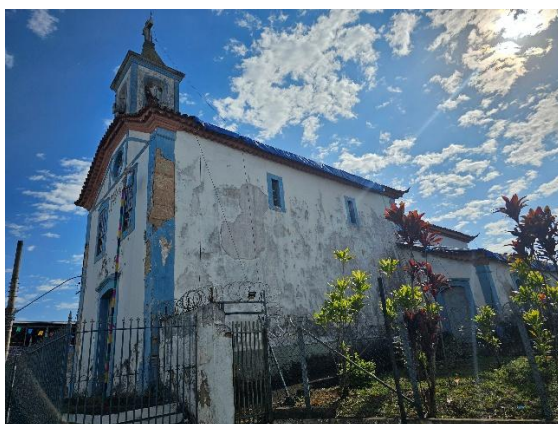
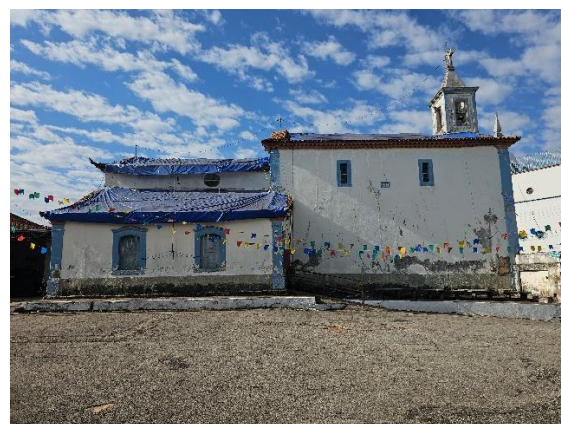
Figura 4, 5, 6 e 7: Fachadas da Capela de Santo Antônio.
Fonte: Responsável Técnico, 2025.

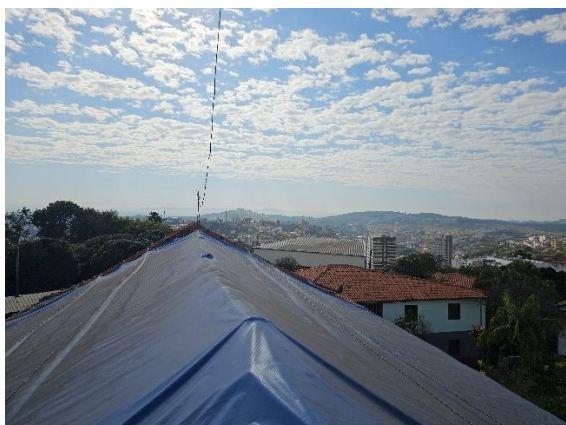
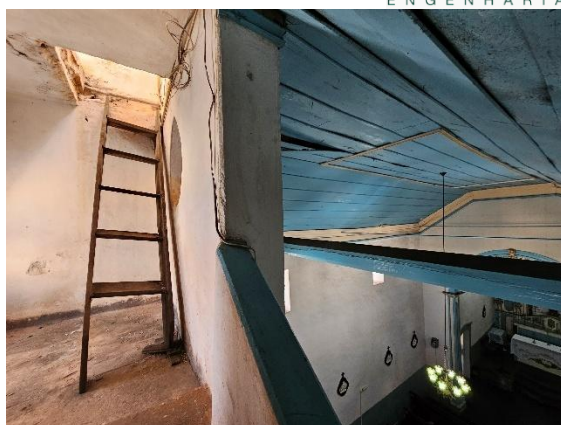
Figura 8 e 9: Telhado da Capela de Santo Antônio.
Fonte: Responsável Técnico, 2025.

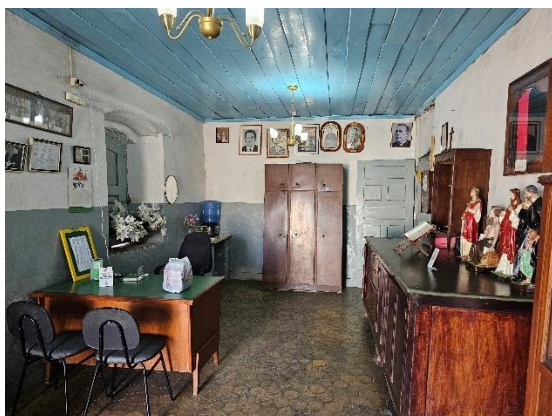
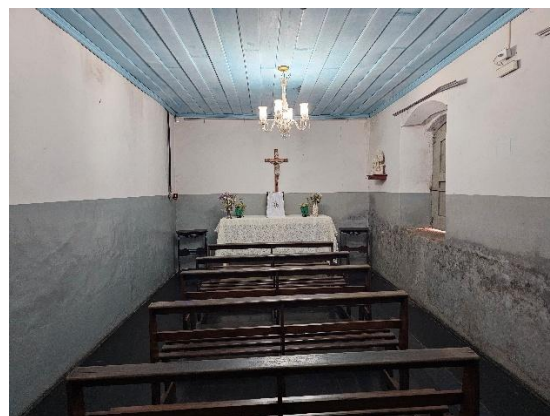
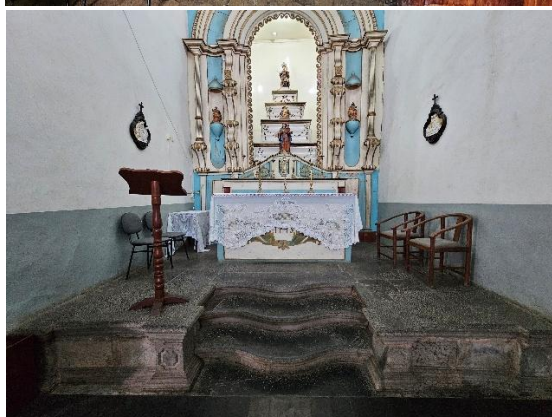
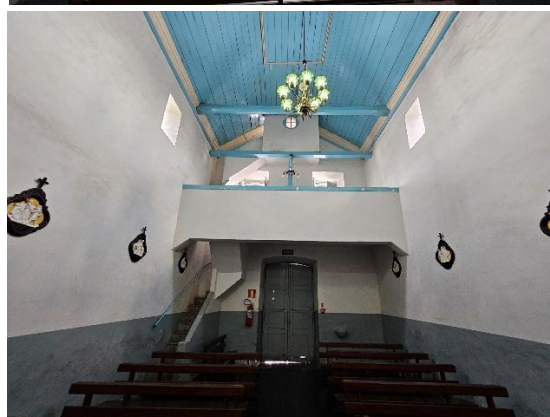
Figura 10, 11, 12 e 13: Estrutura interna da Capela de Santo Antônio.
Fonte: Responsável Técnico, 2025.

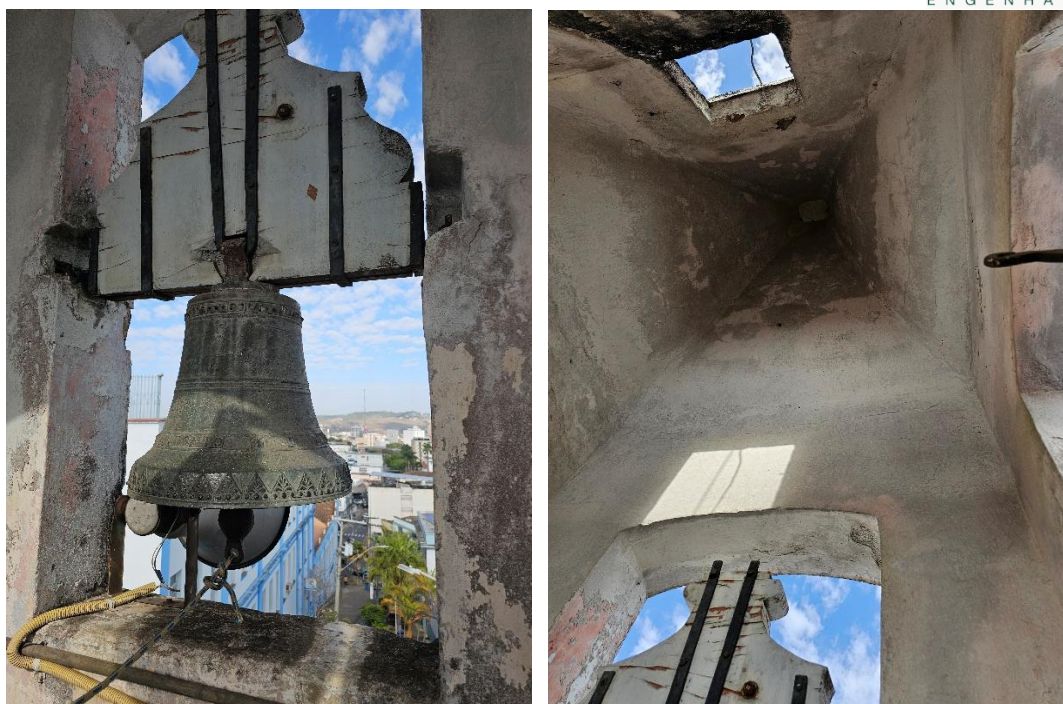
Figura 14 e 15: Estrutura da torre do sino da Capela de Santo Antônio.
Fonte: Responsável Técnico, 2025.
