PROJETO DE URBANISMO

URBANIZAÇÃO E REABILITAÇÃO DA PRAÇA DO FAROL EM REGÊNCIA

ENDEREÇO DO TERRENO:
Av. Caboclo Bernardo, Balneário de Regência, município de Linhares/ES

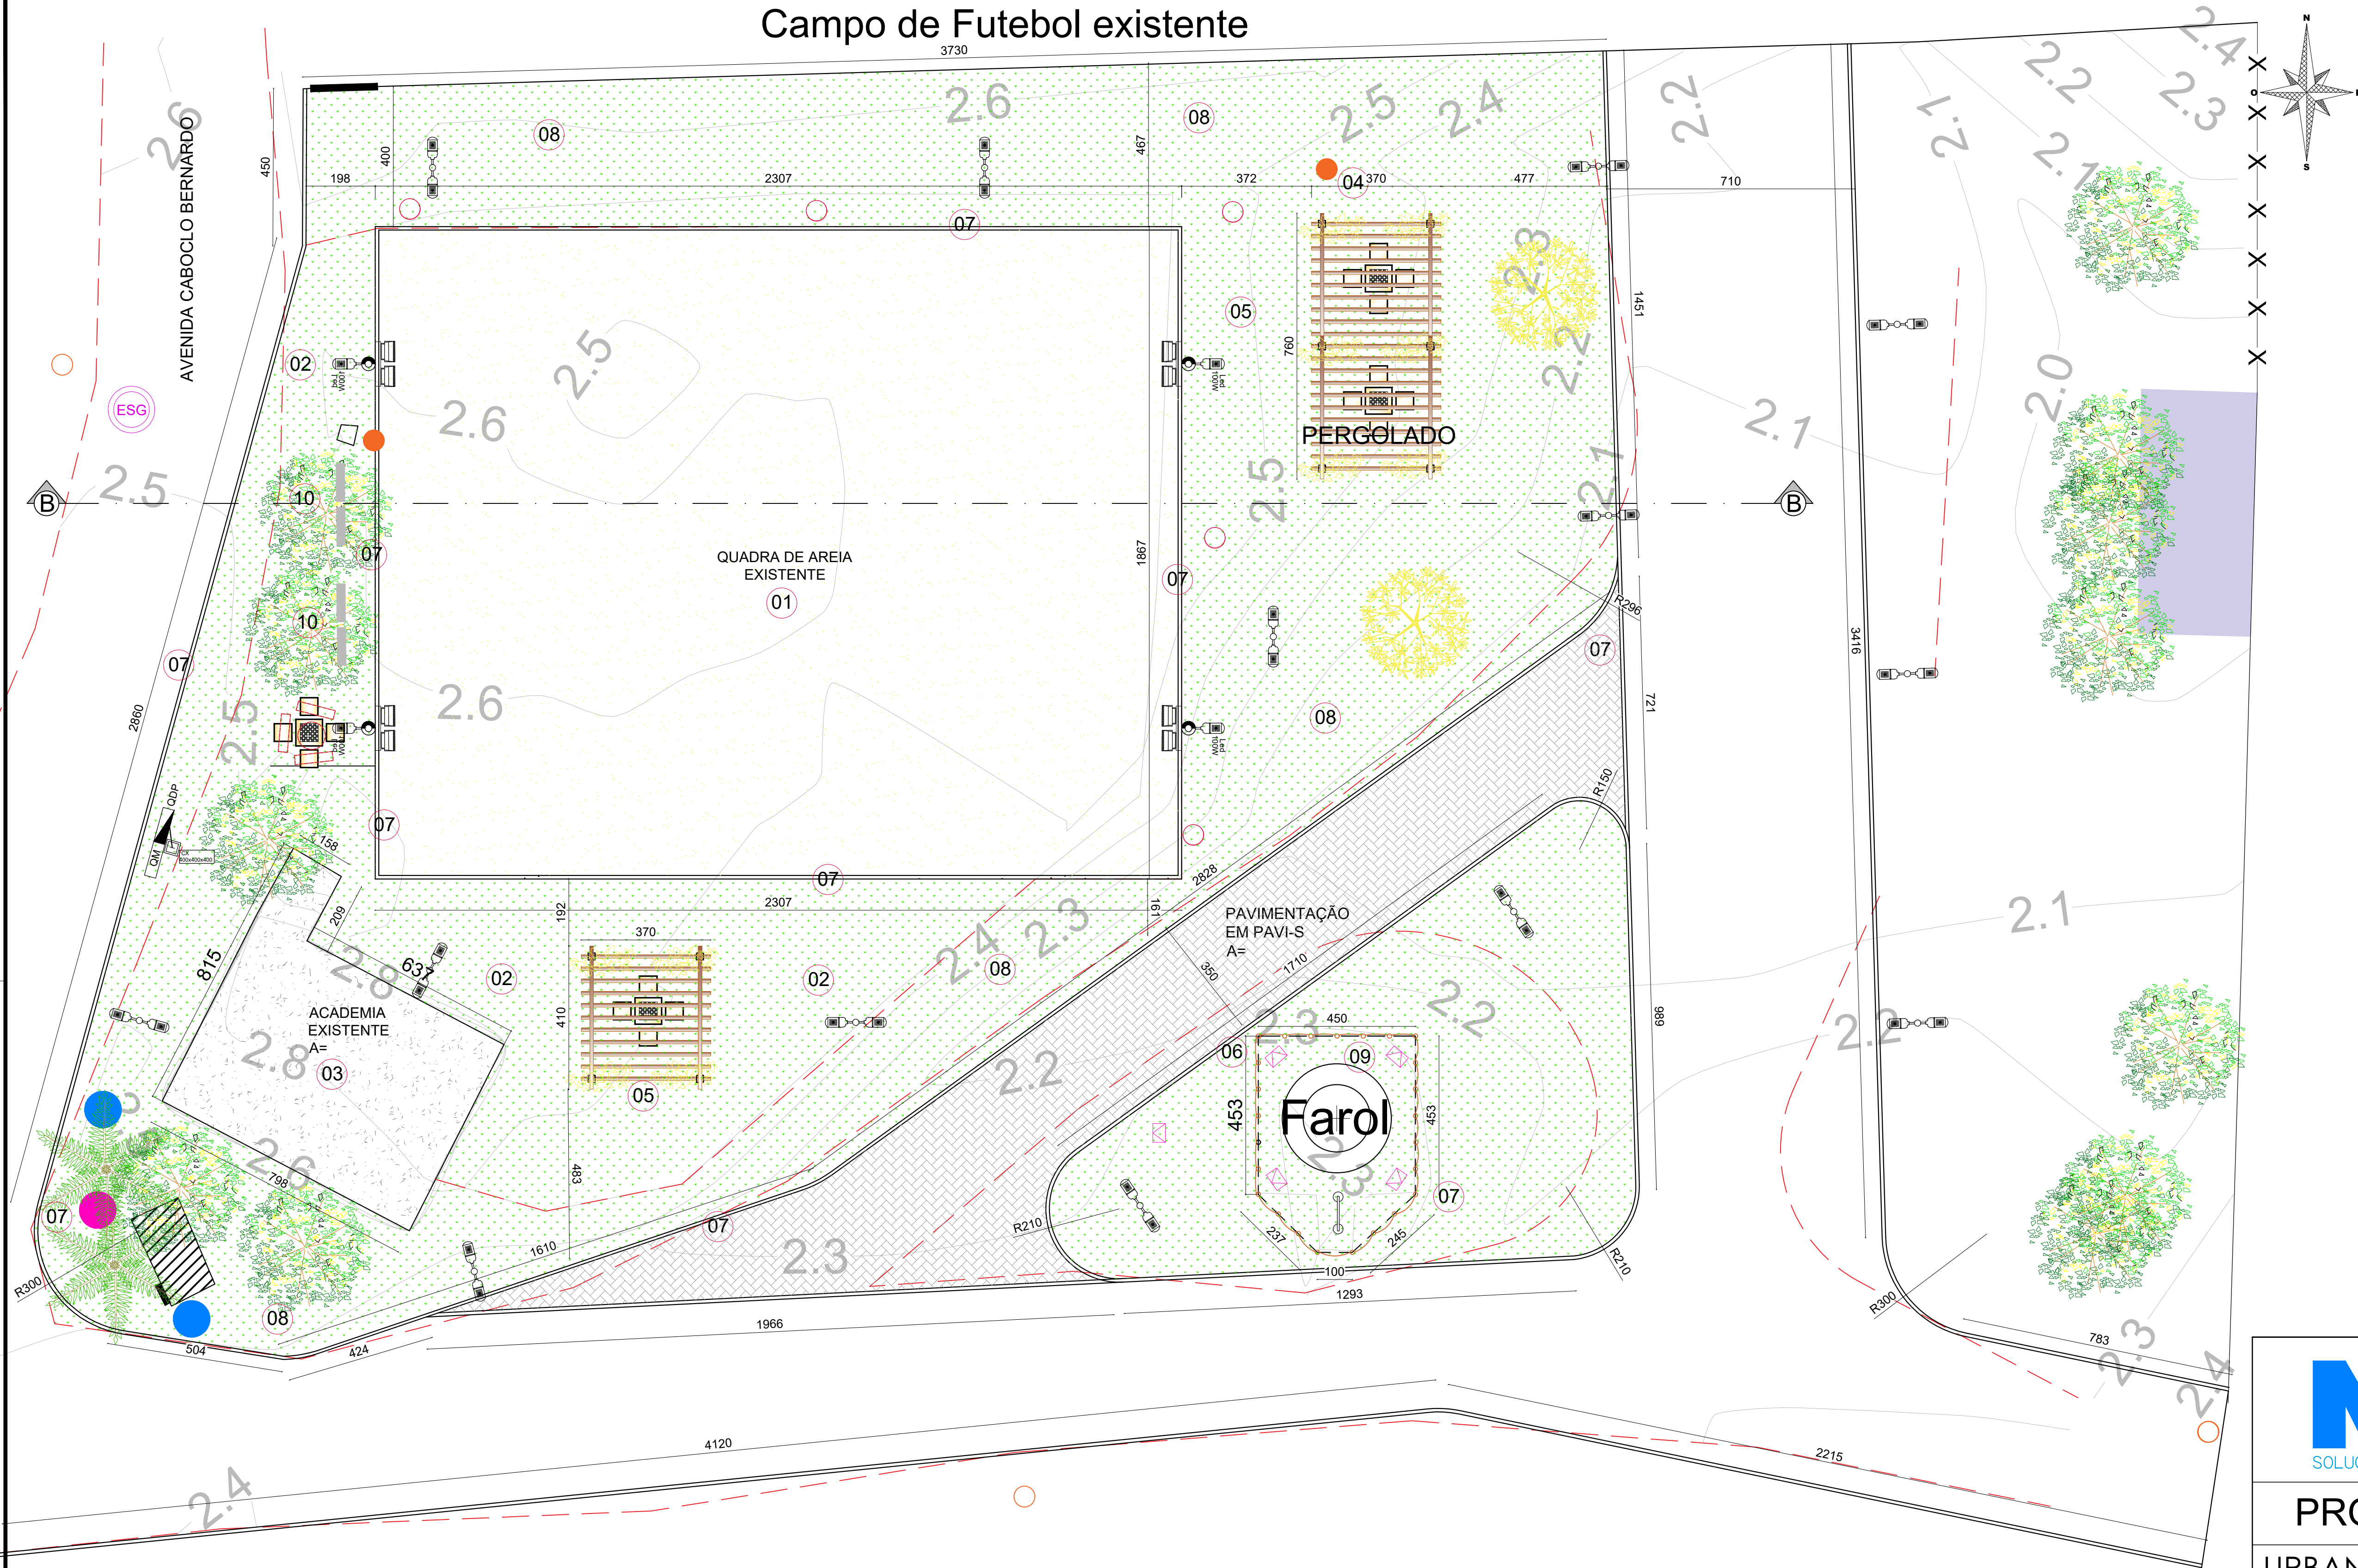
PLANTA BAIXA - URBANISMO

LEGENDA REVITALIZAÇÃO	
01	Campo de Areia - Permanecer Existente
02	Plantar grama com terra vegetal
03	Pintar Piso Academia com tinta piso
04	Instalar 02 refletores com fotocelula
05	Executar Pergolado em Madeira
06	Executar cerca com eucalipto e corrente galvanizada
07	Inserir meio-fio com calçamento
08	Manter Grama Existente
09	Restaurar o farol - Mão de obra e material completos - conforme Memorial Descritivo
10	Instalar banco de concreto

Esc.: 1/250
A= 2.009,50m²

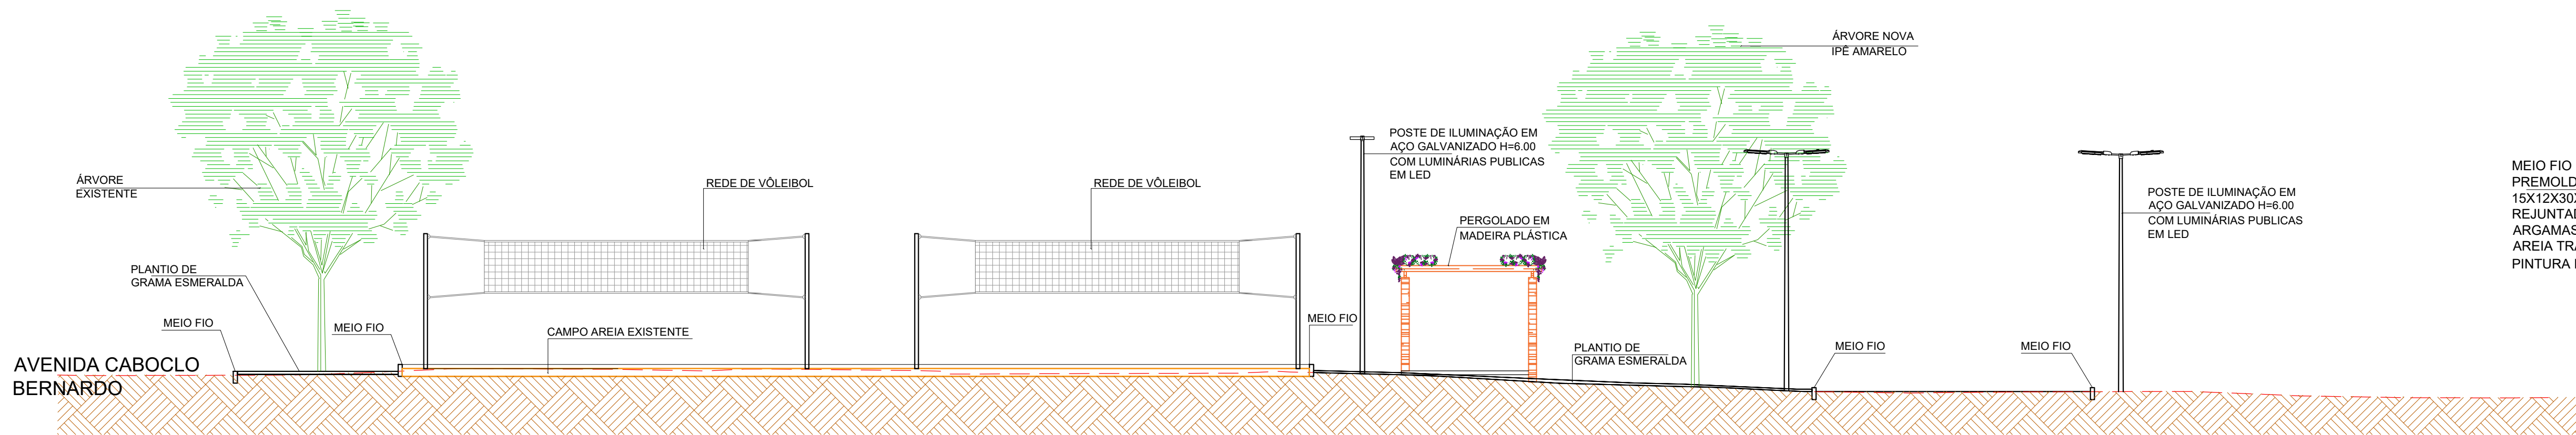
CORTE AA - URBANIZAÇÃO

ESC.:1/100

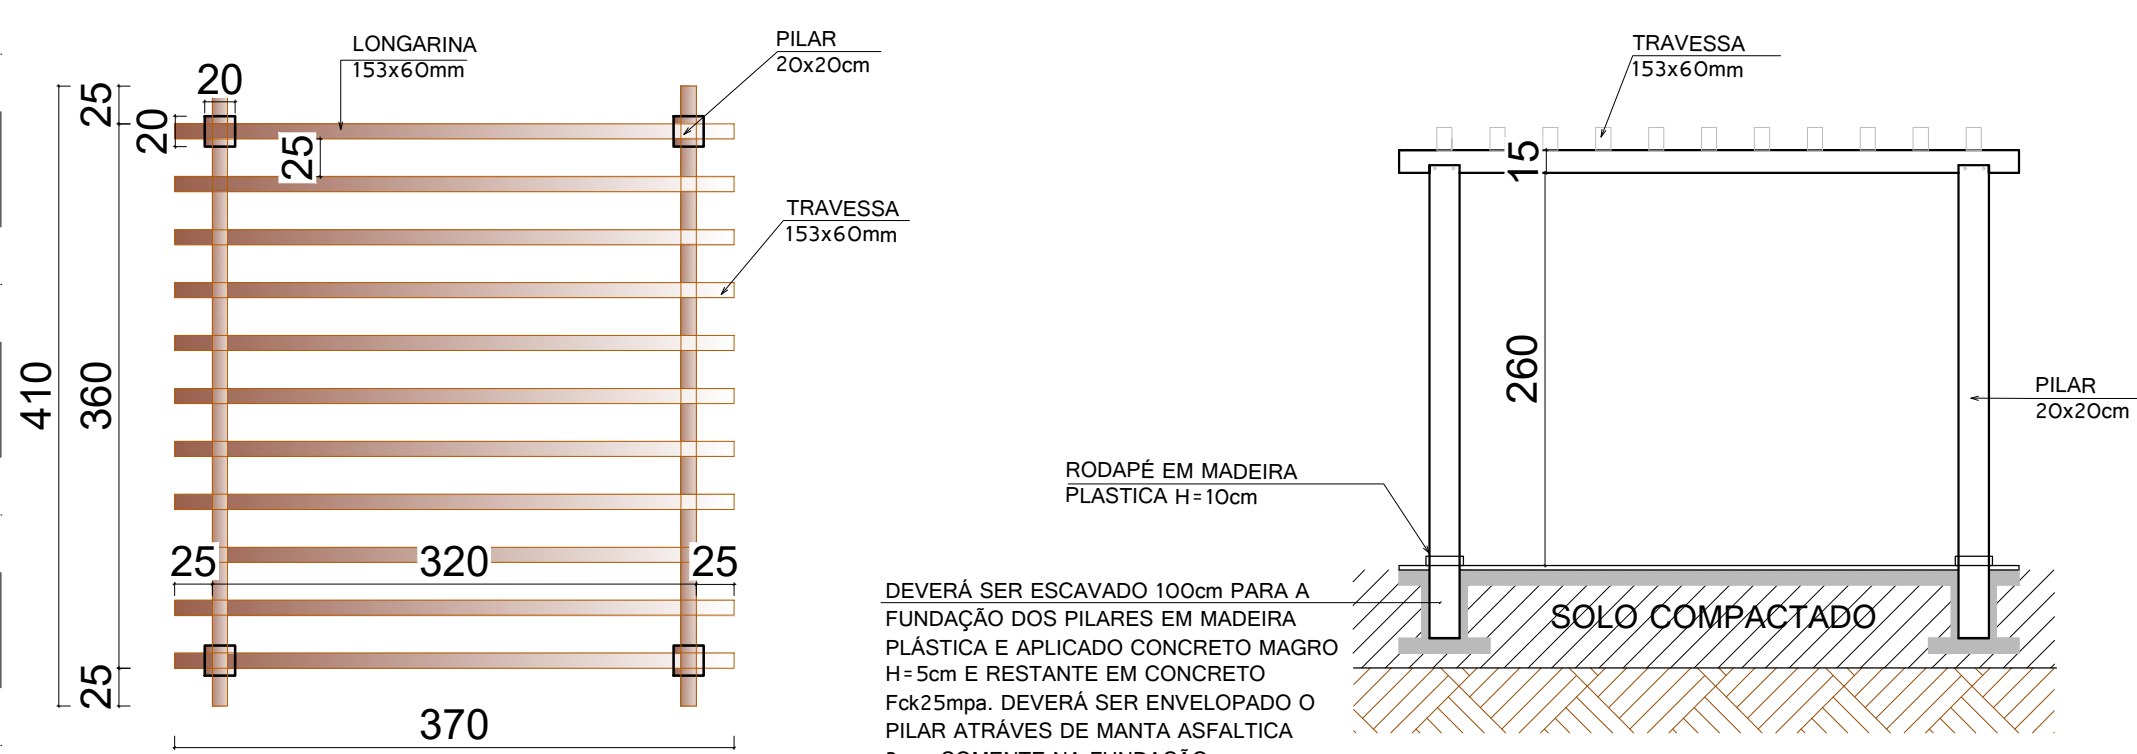
PLANTA BAIXA PERGOLADO ESC.: 1/50

DETALHE PERGOLADO - MADEIRA PLÁSTICA

OBSERVAÇÕES:
- LONGARINAS INSTALADAS COM PERFIS DE METALON.
- TRAVESSAS INSTALADAS COM METALON E ACABAMENTO NAS PONTAS.

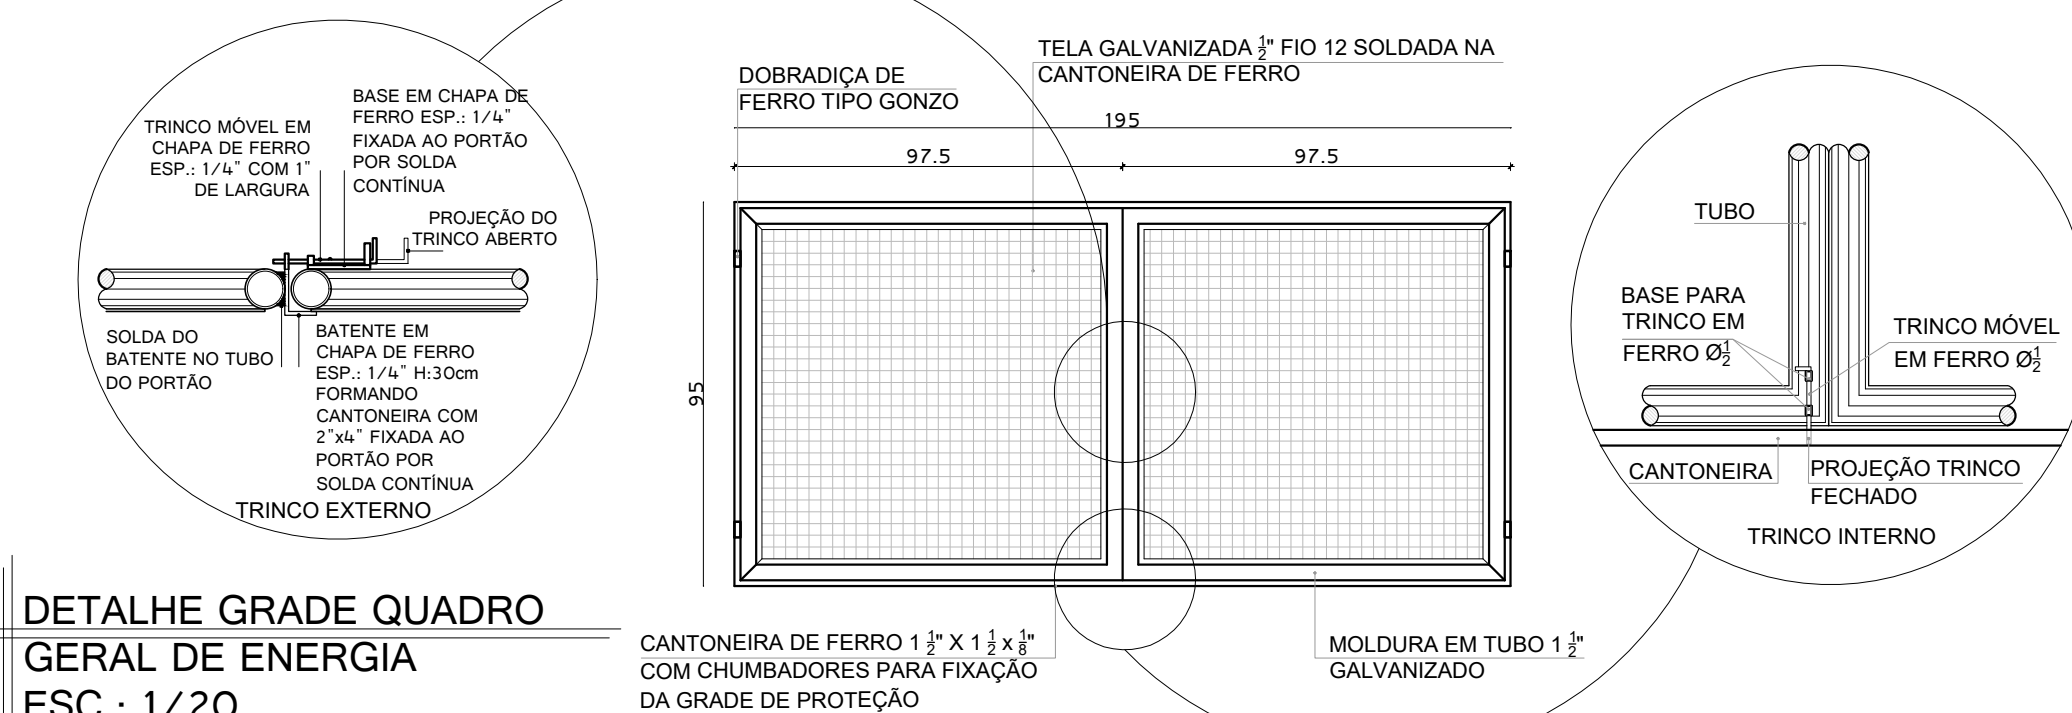
DETALHE GRADE QUADRO GERAL DE ENERGIA ESC.: 1/20

DETALHE QUADRO GERAL DE ENERGIA

NOTA: TRINCO EXTERNO COM FECHAMENTO DE CADEADO - 40MM

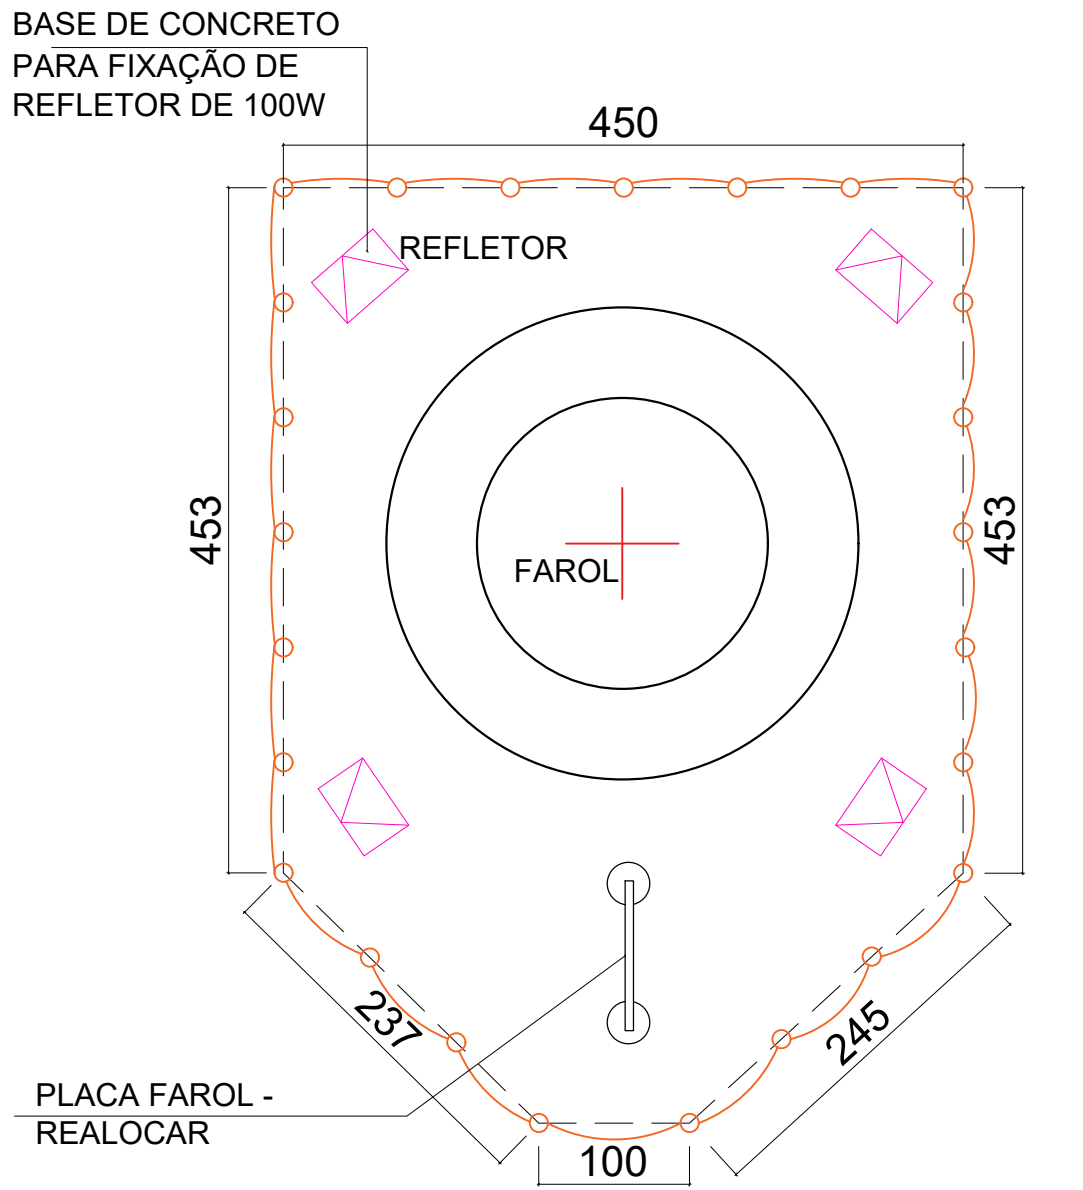
PLANTA BAIXA
Esc.: 1/50

CERCA EM EUCALIPTO E CORRENTE GALVANIZADA

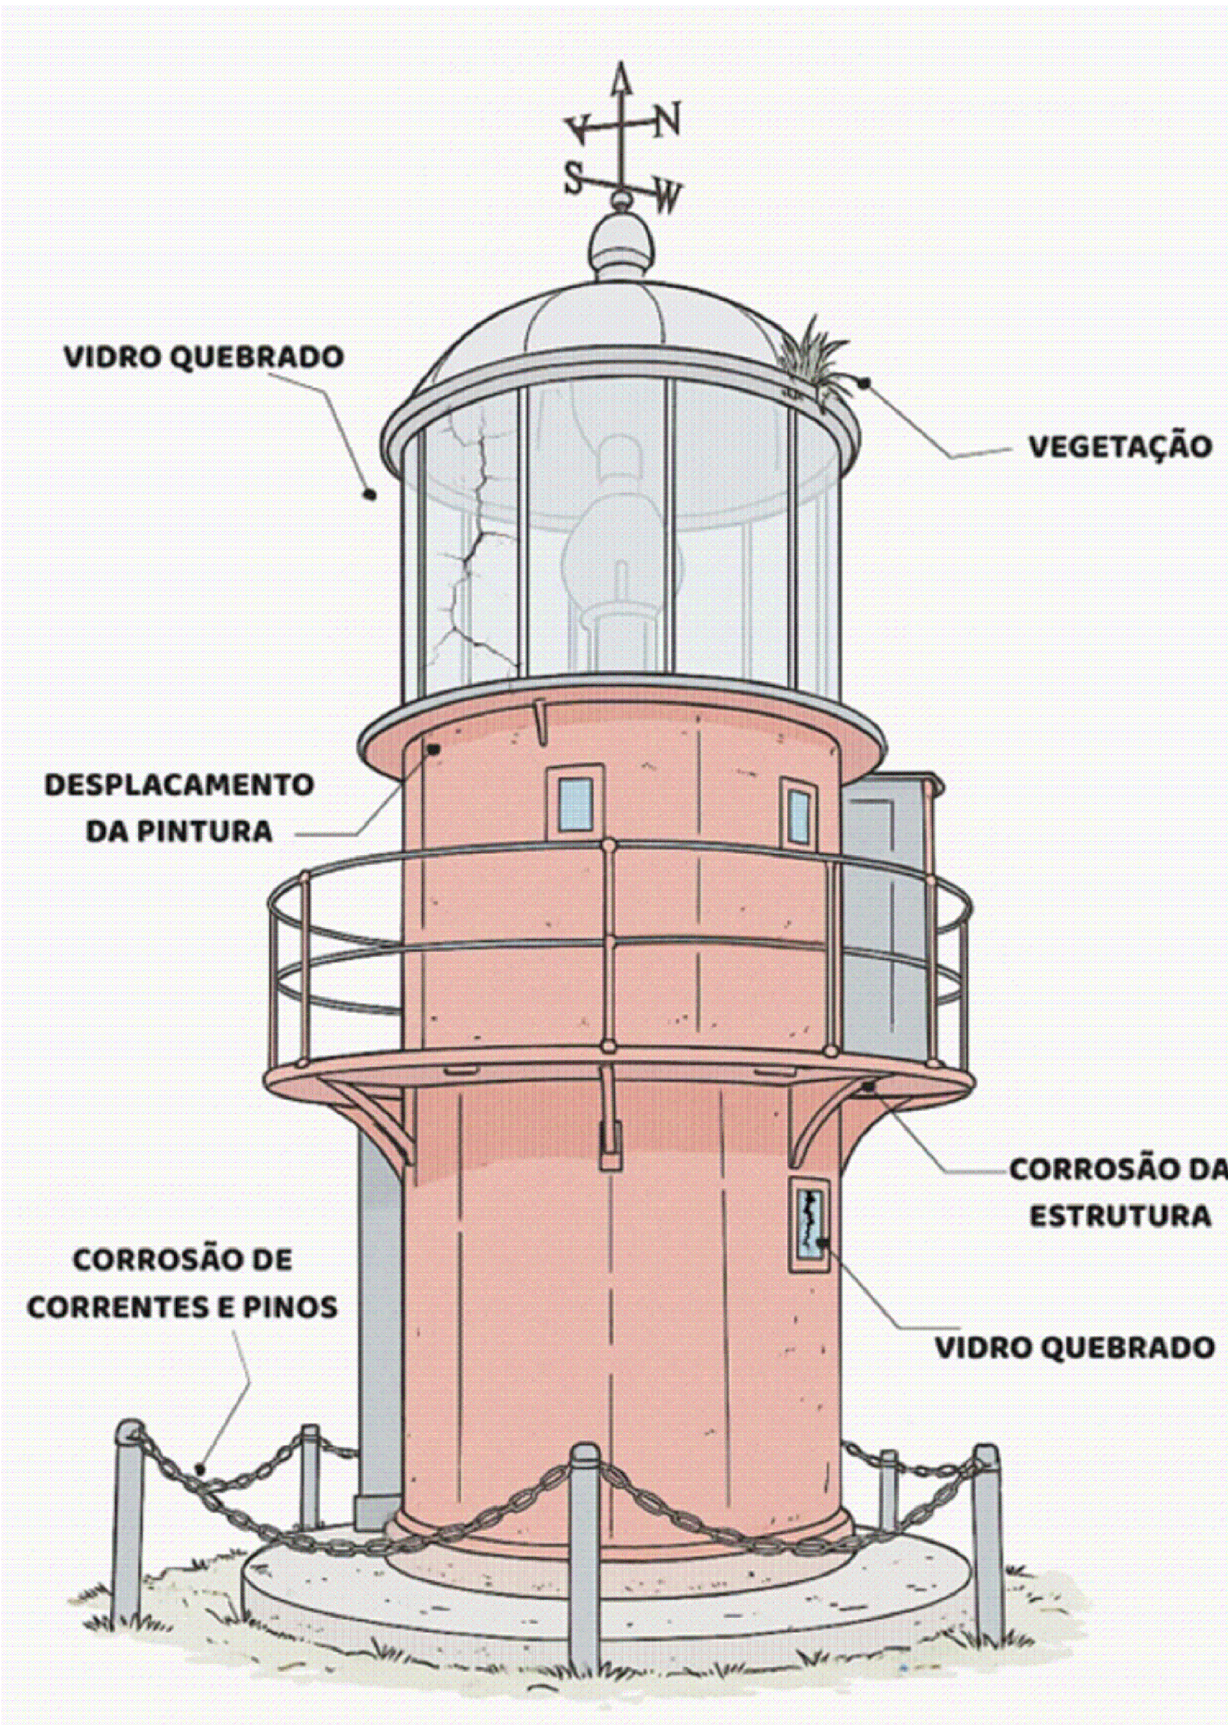
MAPEAMENTO DO FAROL

DANOS E PATOLOGIAS	MODO DE FAZER O TRATAMENTO
Corrosão do metal	Recomenda-se limpeza mecânica (jateamento de areia ou vidro) para remover a oxidação, aplicação de conversor de ferrugem e substituição de chapas irrecuperáveis (à exemplo da sacada do 2º pavimento), utilizando mesmo material (chapa 8mm). Soldas comprometidas devem ser refeitas e revestidas com tinta anticorrosiva, evitando novos danos. Os pinos e correntes que fazem o cercamento também devem passar pelo mesmo processo.
Desgaste da pintura	A tinta deve ser removida integralmente pelo jateamento, seguida da aplicação de tinta anticorrosiva de base epóxi e esmalte resistente às intempéries. As cores seguem as mesmas (vermelho e branco), preservando a estética original do bem tombado.
Vegetação e fungos	A base de concreto com coloração esverdeada requer limpeza com solução fungicida (hipoclorito de sódio diluído), lavagem de alta pressão e aplicação de impermeabilizante para reduzir a absorção de umidade. Após a aplicação de veneno, a vegetação do telhado e o material orgânico acumulado (folhas, terra, raízes) devem ser cuidadosamente extraídos com ferramentas manuais, evitando novos danos na estrutura.

Frestas e rachaduras visíveis	Placas metálicas desalinhadas devem ser realinhadas para eliminação de fissuras. Há a necessidade de substituição de rebites danificados por modelos em aço inoxidável.
Sujidade excessiva	É necessária a remoção imediata de partes de ferrugem desprendidas, lixo e animais mortos. A janela quebrada do térreo foi vedada temporariamente para evitar novo acúmulo de detritos.
Vidraçaria suja ou danificada	Os vidros danificados devem ser substituídos. Também é necessário polir vidros embaçados e recolocar chapas metálicas empenadas.
Placa educativa	A placa educativa ilegível deve ser polida ou substituída (considerar aço inox ou alumínio com gravação a laser).
Instalações elétricas	A fiação elétrica deve ser refeita, visando única e exclusivamente a instalação de dois painéis de LED (Modelo Tech Pro 150 W – 3000K), que poderão ser ativados em datas comemorativas. É importante destacar que o refletor do farol não deve receber intervenção.
