PLANTA DE FORRO - PAV. SUPERIOR  
escala 1:100

IMÓVEL TOMBADO  
Resolução 376-2021

## ÁREA DE INTERVENÇÃO - pav.superior

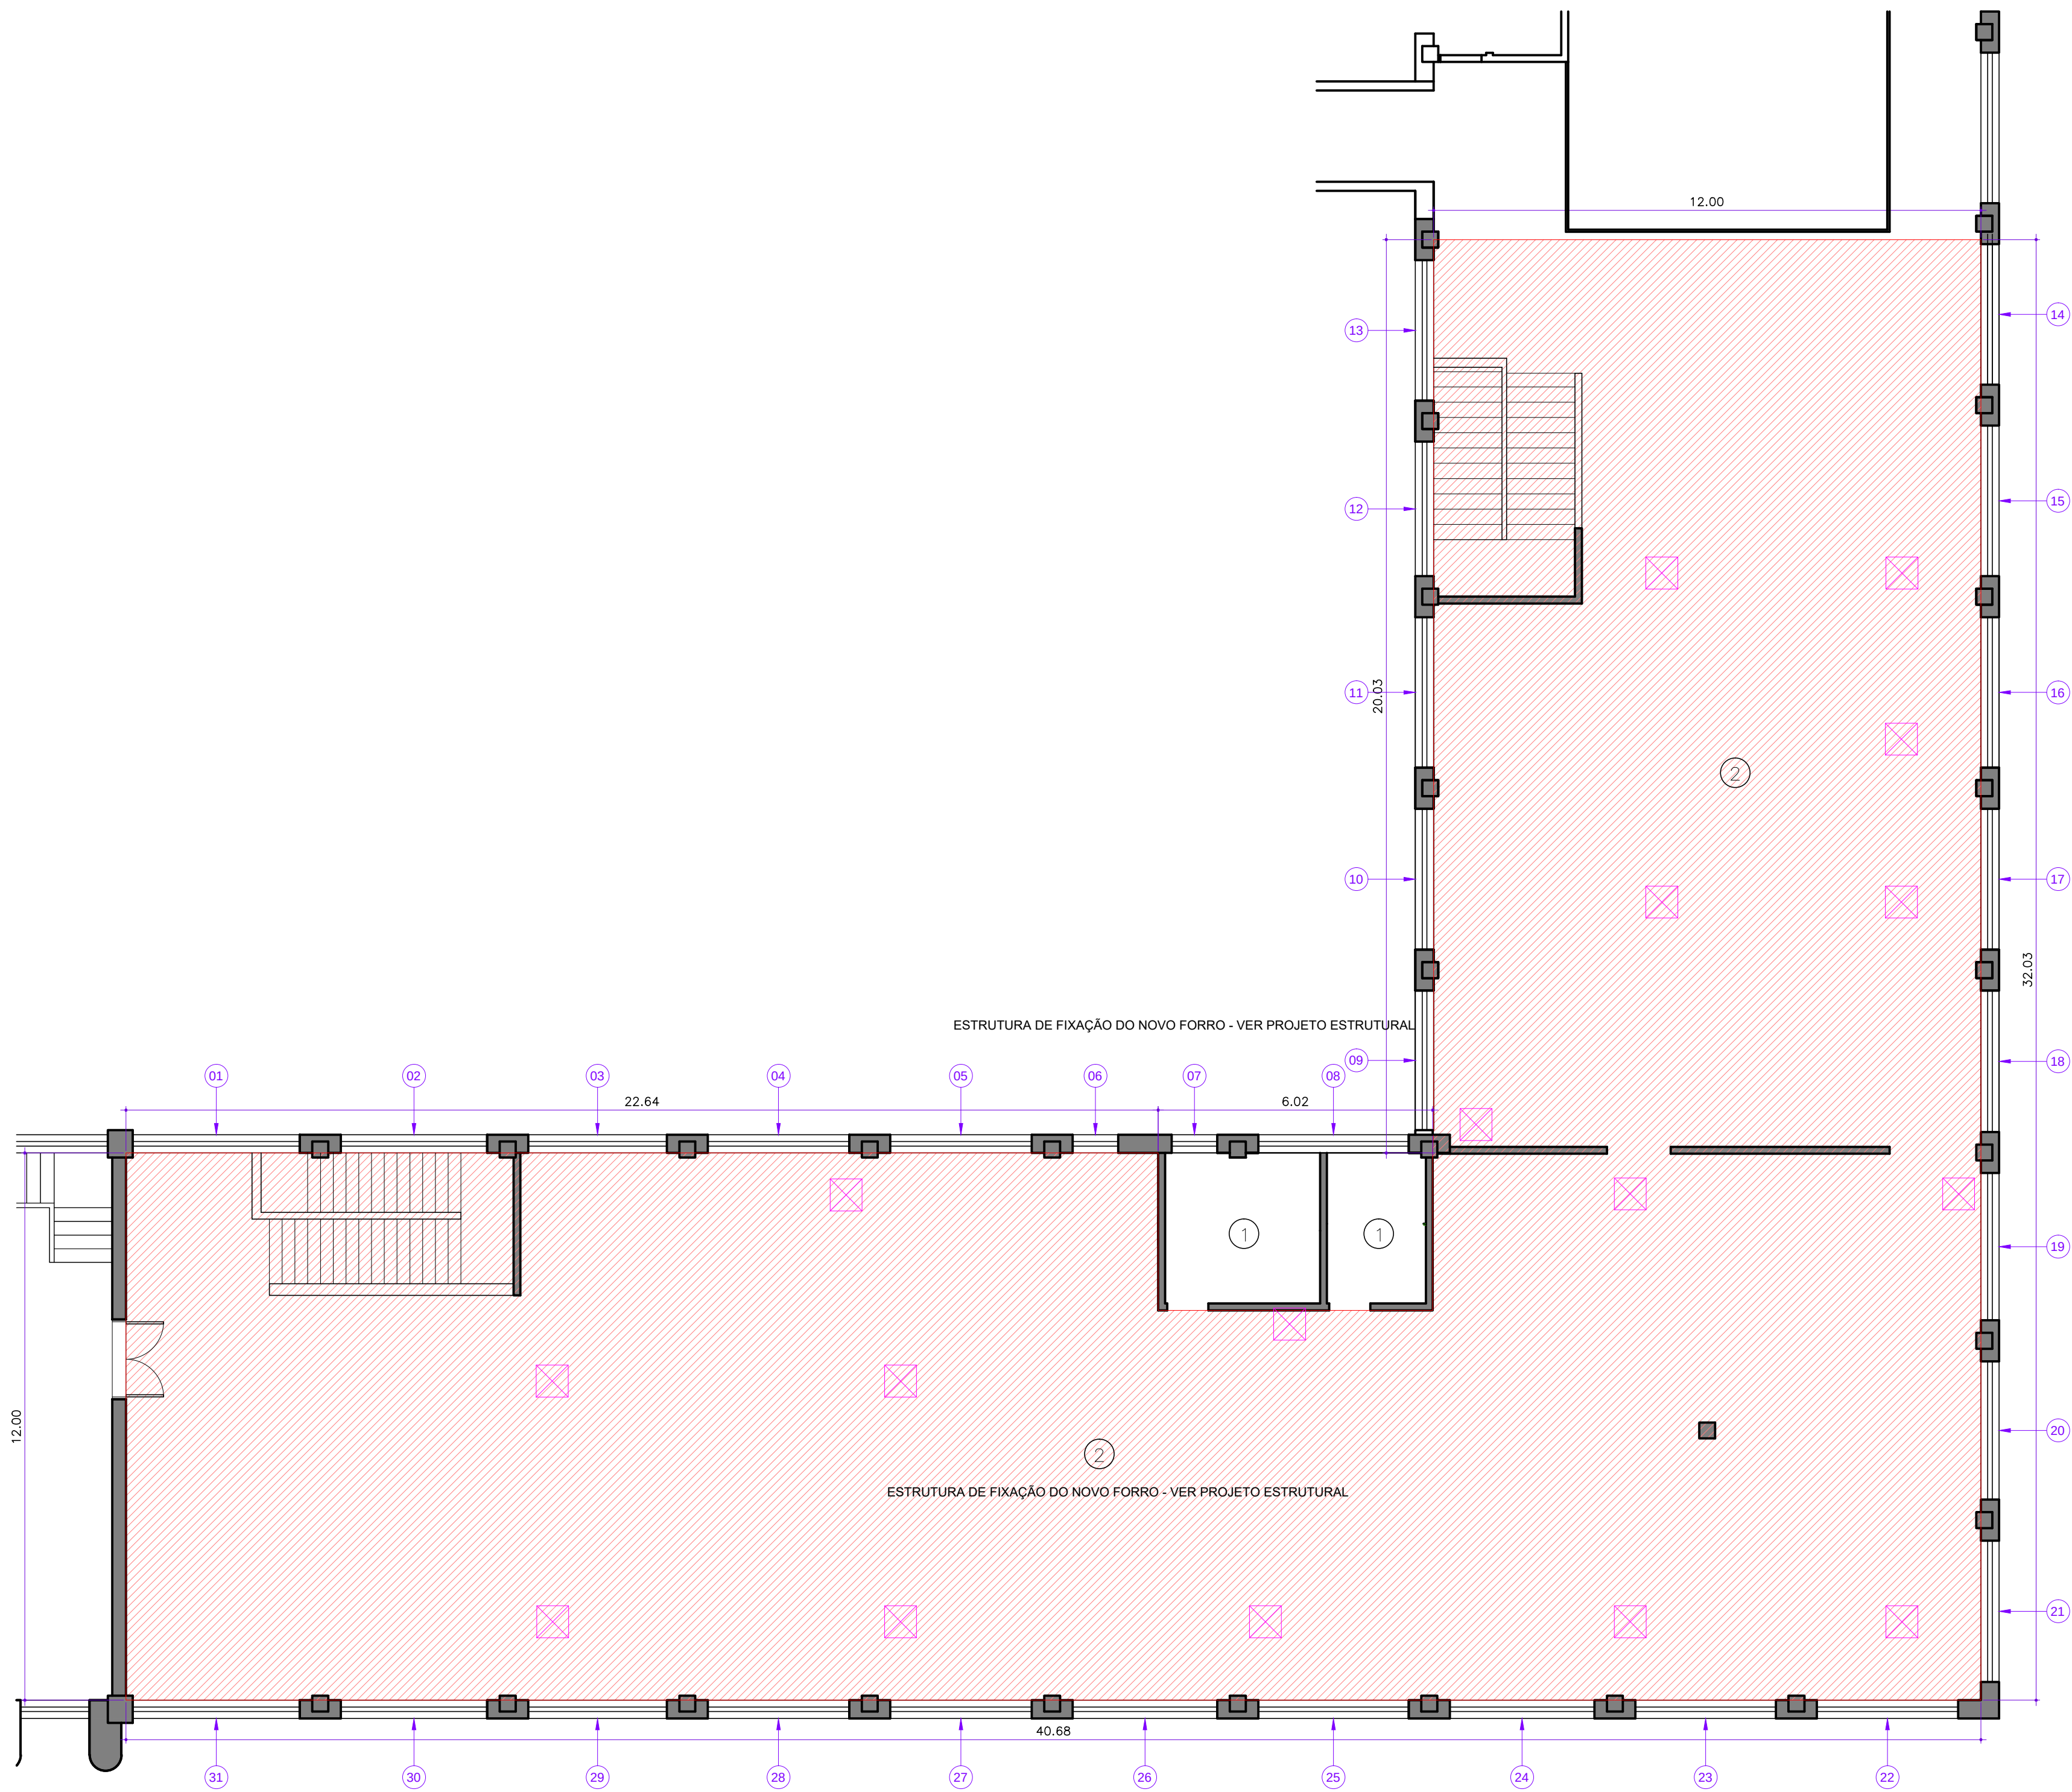
1- LAJE EXISTENTE COM PINTURA EM LÁTEX ACRÍLICO BRANCO FOSCO. REFERÊNCIA CORAL "COELHO BRANCO" OU EQUIVALENTE.  
2- FORRO DE GESSO ACARTONADO (SEM REAPROVEITAMENTO DE ESTRUTURA EXISTENTE), AMASEADO E COM PINTURA EM LÁTEX ACRÍLICO BRANCO FOSCO REFERÊNCIA CORAL "COELHO BRANCO" OU EQUIVALENTE.

- FORRO DE GESSO ACARTONADO
- ALÇAPÃO INVISÍVEL 60x60cm (MOLDURA DE ALUMÍNIO E TAMPA DE GESSO)  
DEVE FICAR FACEADO COM O FORRO E RECEBER O MESMO ACABAMENTO DE PINTURA  
VER DETALHES NO PROJETO ELÉTRICO
