- ### ESCOPO DE SERVIÇO
- [E501] - Remoção de rampa metálica existente no CORREDOR (LATERAL ESQUERDA) e remoção de tanque existente no CORREDOR (LATERAL DIREITA).

Prefeitura Municipal de Taubaté

FACHADA PRINCIPAL
ESCALA 1:50

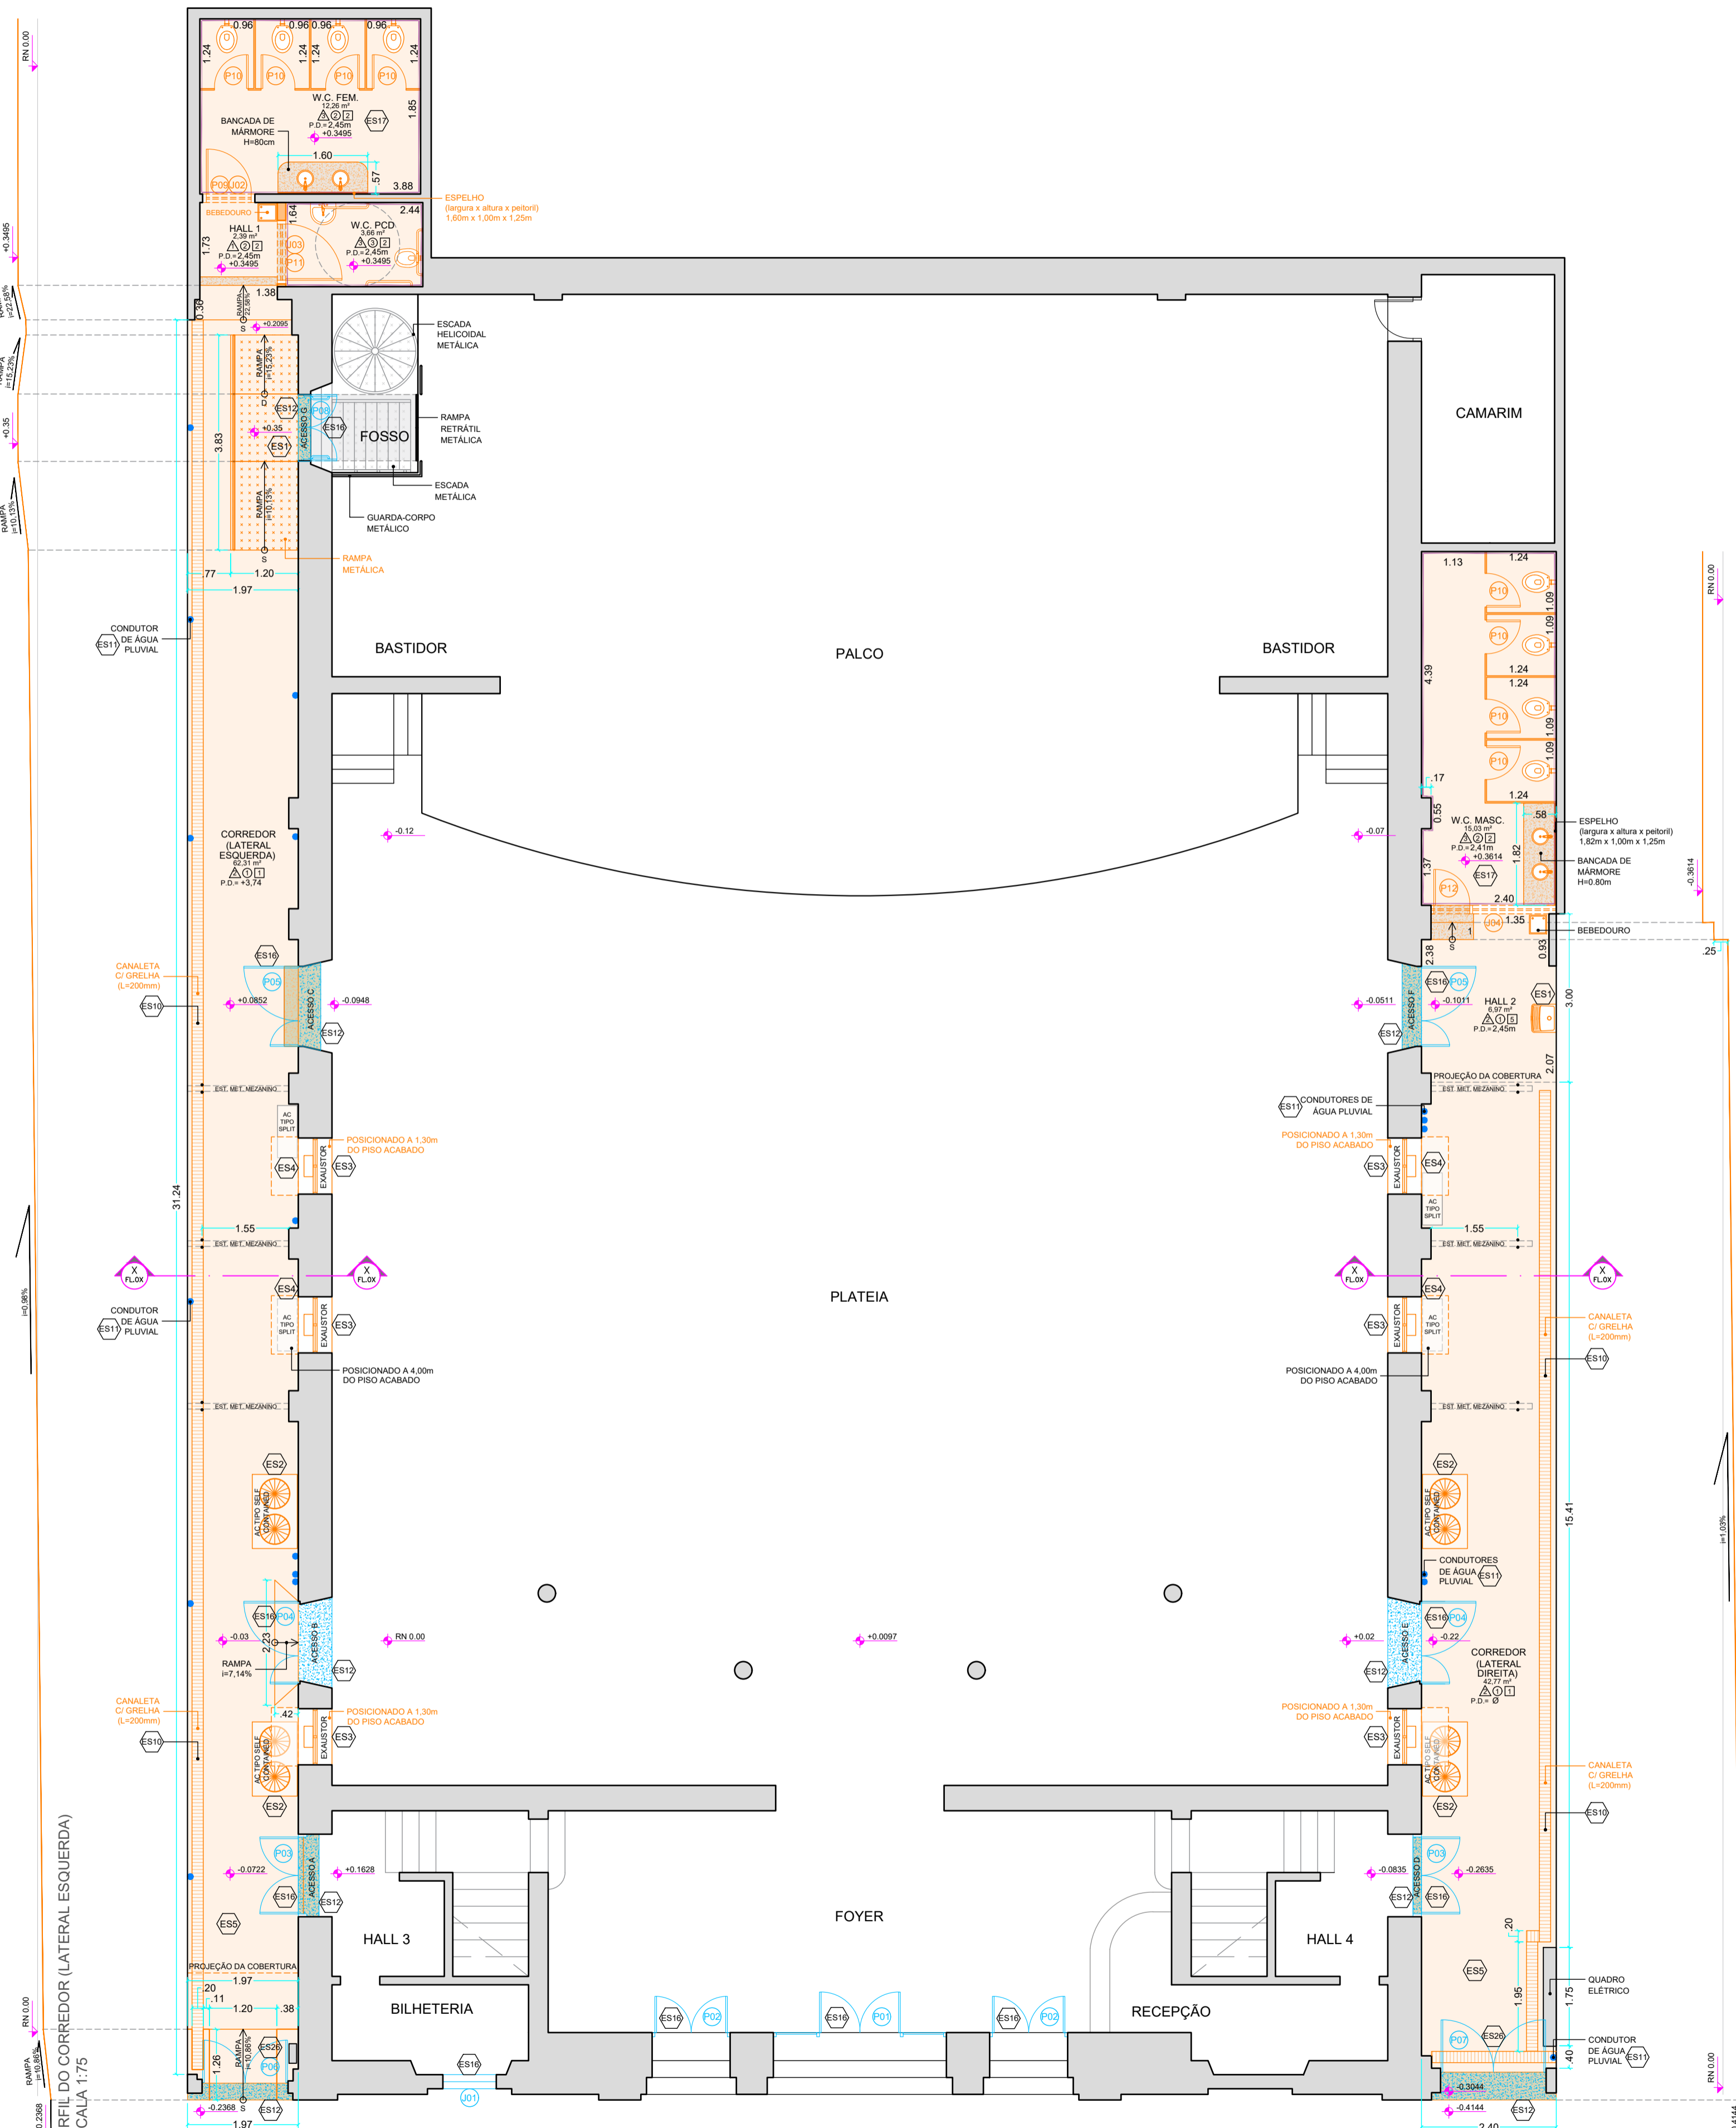
- ### LEGENDA
- DEMOLIÇÃO
 - RESTAURO/MANUTENÇÃO
 - PISOS CERÂMICOS EXISTENTES A SEREM DEMOLIDOS
 - BANCADAS/SOLEIRAS DE MÁRMORE A SEREM DEMOLIDAS
 - SOLEIRAS DE MÁRMORE BRANCO (CARRARA) A SEREM RESTAURADAS
 - SOLEIRAS DE MÁRMORE BRANCO (NACIONAL/PARANÁ) A SEREM RESTAURADAS
 - PAREDES COM REVESTIMENTOS A SEREM REMOVIDOS
 - CONDUTORES DE ÁGUA PLUVIAL A SEREM SUBSTITUÍDOS

- [E802] - Remoção dos ares condicionados tipo self contained em ambos os CORREDORES LATERAIS.
 - [E803] - Remoção dos exaustores desativados existentes e nos vãos onde esses estão instalados, considerar preenchimento com alvenaria em bloco de concreto revestido com argamassa impermeabilizante e acabamento com tinta acrílica lavável acetinada. Na face externa do canteiro, a pintura deverá ser na cor branca e na face interna, a pintura deverá ser na mesma cor existente nas paredes da PLATEIA.

- [E804] - Embutimento dos drenos dos ares condicionados tipo split existentes e elevação daqueles que estão localizados no piso acabado dos CORREDORES LATERAIS.

- [E805] - Revenimento do piso dos corredores conforme representações dos perfis laterais e troca completa do piso (chegar tabela de acabamentos).
 - [E806] - Construção de rampas e escada de acesso conforme a norma de acessibilidade NBR 9050/2020.

- [E807] - Instalação de guarda-corpo e elementos táteis de alerta em inox perfurados nos CORREDORES LATERAIS.
 - [E808] - Prever queda de 0,5% nos pisos dos corredores laterais em direção às grelhas a fim de conduzir as águas.

- [E809] - Manutenção e impermeabilização das paredes dos corredores laterais com acabamento liso para pintura, conforme indicações na tabela de acabamentos.

- [E810] - Remoção das grelhas para canaleta existentes e instalação de novas grelhas de concreto com furos, largura de 200mm.
 - [E811] - Executar a manutenção e o redirecionamento dos condutores de água pluvial até as canaletas com grelhas, de modo a evitar o escoamento de água sobre o piso dos CORREDORES LATERAIS.

- [E812] - Restauração das soleiras de mármore existentes (Carrara e Branco Nacional/Paraná) nos ACESSOS A, B, C, D, E, F e G e dos acessos aos CORREDORES LATERAIS conforme indicado na planta.

- [E813] - Criar degraus e soleiras inclinadas de acesso ao HALL 3, HALL 4, PLATEIA e FOSSO conforme as representações dos perfis dos ACESSOS A, B, C, D, E, F, G e dos acessos aos CORREDORES LATERAIS.

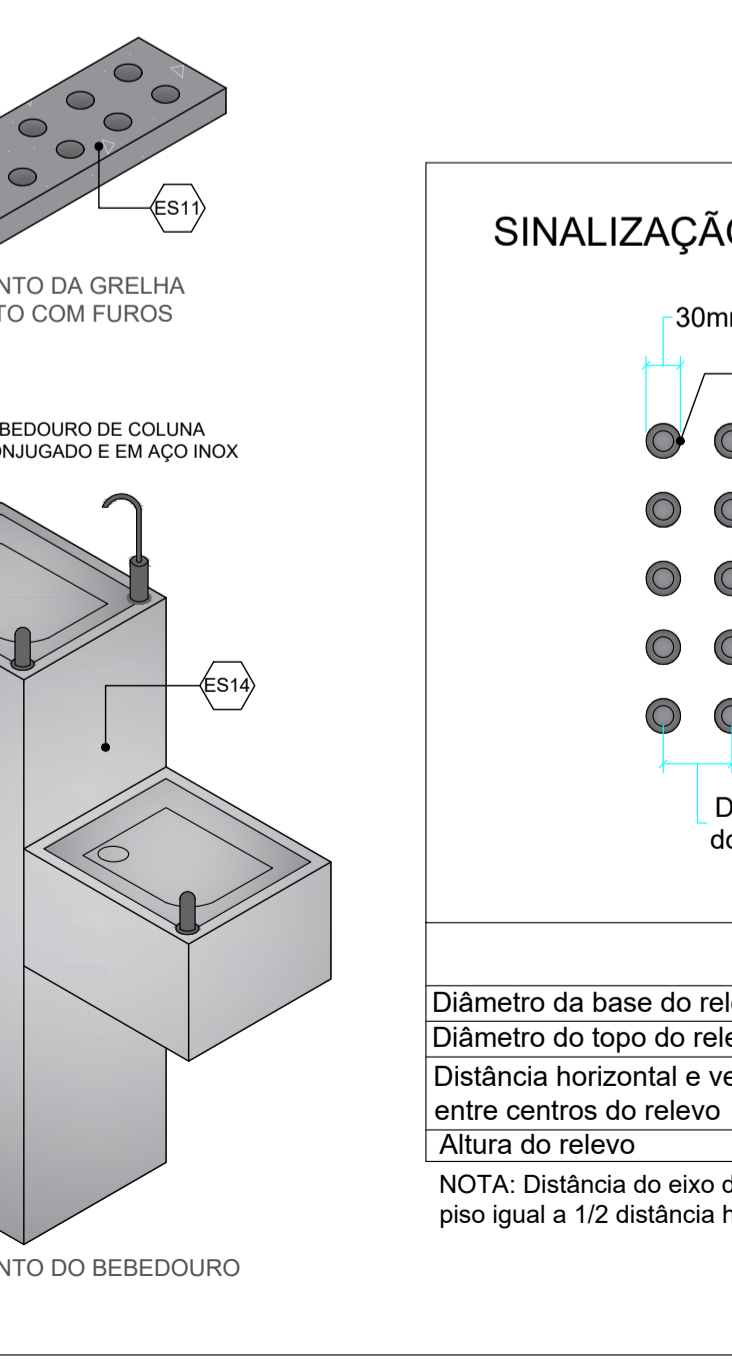
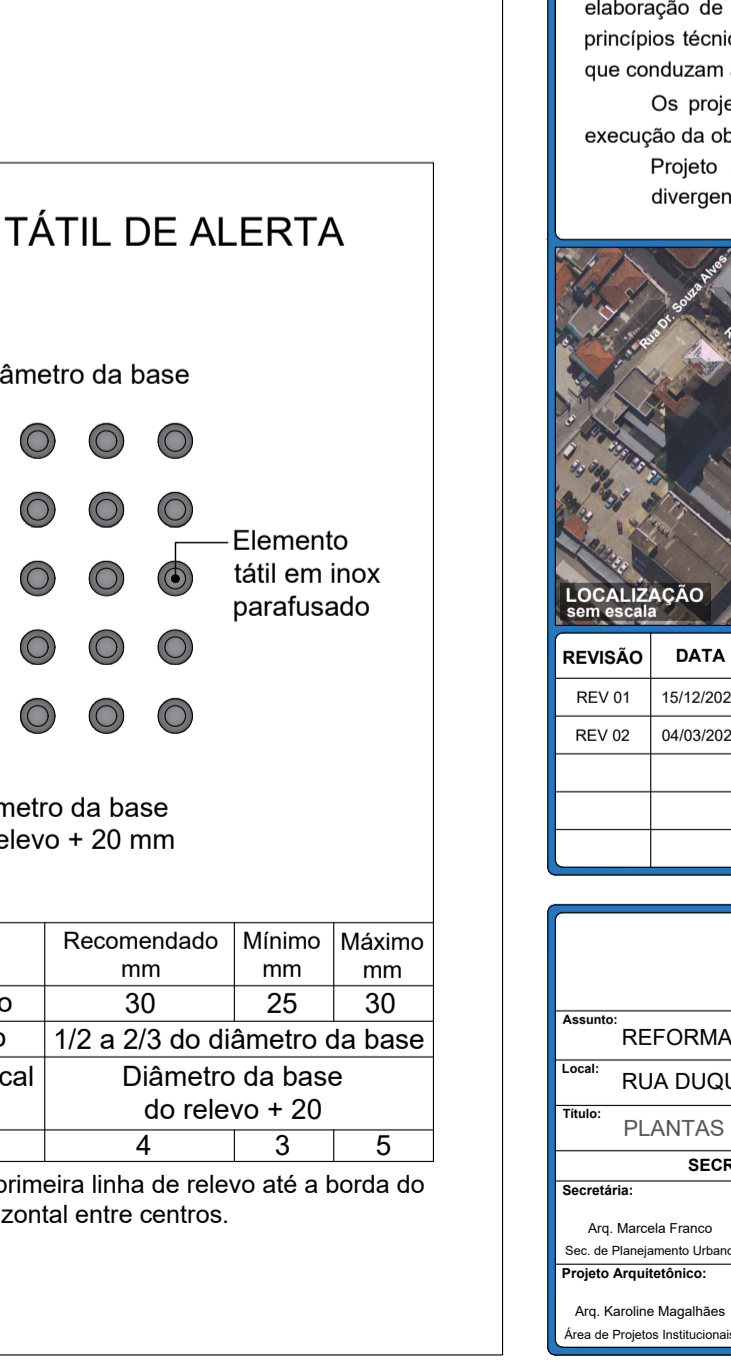
SINALIZAÇÃO TÁTIL DE ALERTA

Recomendado	Mínimo	Máximo
Diâmetro da base do relevo	30	25	30
Diâmetro do topo do relevo	1/2 a 2/3 do diâmetro da base		
Distância horizontal e vertical entre centros do relevo	Diâmetro da base do relevo + 20		
Altura do relevo	4	3	5

NOTA: Distância do eixo da primeira linha de relevo até a borda do piso igual a 1/2 distância horizontal entre centros.
