Obra: **Viaduto Donald Savazoni –  
Franco da Rocha/SP**

Ass.: **Inspeção especial e projeto de  
recuperação de OAE.**

**Relatório II – Terapia e Projetos  
de Reparos.**

**INSPEÇÃO ESPECIAL DE OBRA DE ARTE ESPECIAL  
VIADUTO DONALD SAVAZONI  
FRANCO DA ROCHA / SP**

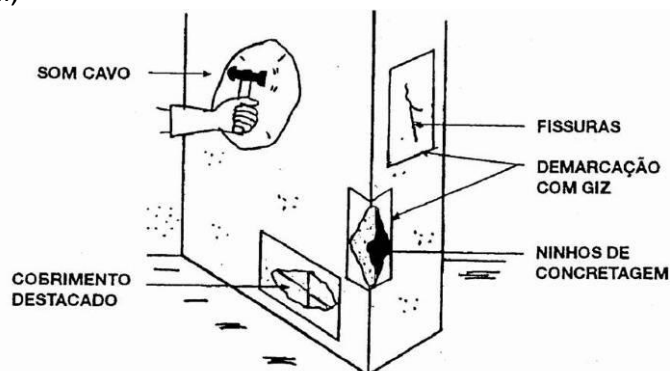
1. Localizar e identificar as regiões da estrutura que estejam apresentando as manifestações patológicas apresentadas no relatório de patologia, através de exame visual;

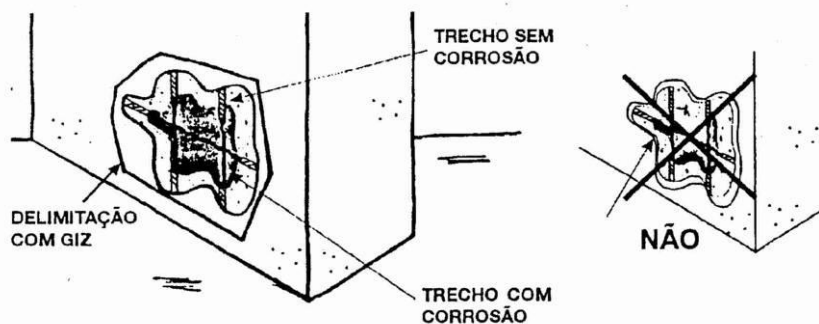
2. Demarcação com giz de cera (ou escolar) das regiões com anomalias a serem reparadas, criando figuras geométricas (poligonais, com cantos em ângulos iguais ou superiores a 90º) que envolvam com folga estas áreas; não utilizar demarcações em figuras circulares ou onduladas;

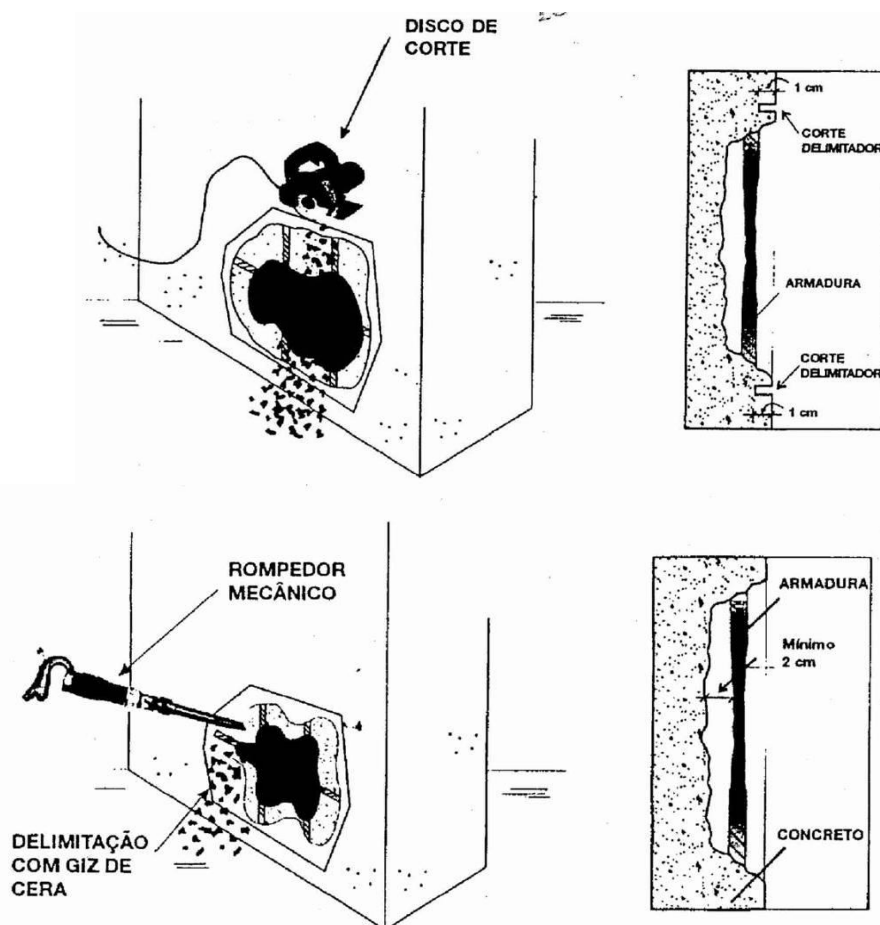
4. Delimitação das regiões a serem reparadas com serra elétrica circular dotada de disco de corte diamantado, tipo Makita, com a profundidade de aproximadamente 1,0 cm. Esta medida pode variar em função do cobrimento das armaduras (estribos), no entanto deve apresentar no mínimo 0,5 cm.

5. Remoção do concreto deteriorado (e parte do são), dentro da área delimitada, até o friso formado pelo disco de corte, através de apicoamento manual (preferencialmente) ou mecânico, evitando-se o rompimento das bordas do friso.

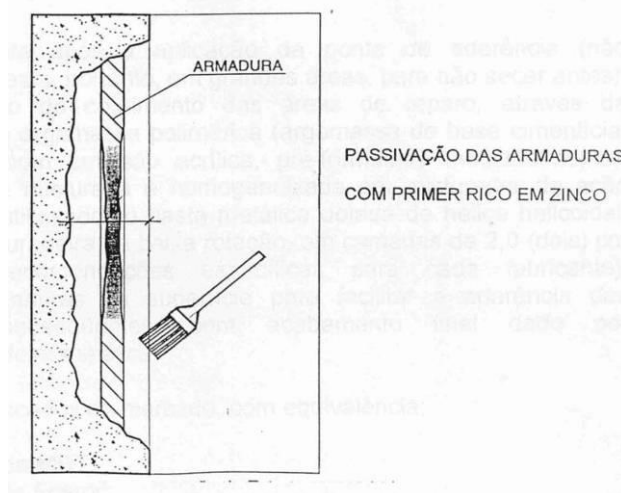
8. Limpeza das superfícies de aço e concreto, com jato de ar comprimido filtrado (isento de óleos, graxas, água, etc.).
9. Aplicação de pintura passivadora das armaduras, composta de primer rico em zinco (zinco metálico puro, com teores superiores a 55% em peso), devendo ser utilizado um dos seguintes produtos, preparado conforme instruções do fabricante:
- NITOPRIMER ZN de fabricação da ANCHORTEC QUARTZOLIT.
  - MASTERSEAL ZINCO PRIMER de fabricação da BASF.
  - DENVERPRIMER ZINCO de fabricação da DENVER IMPERMEABILIZANTES.
  - BAUTECH ADESIVO EP ZN de fabricação da BAUTECH.
  - VIAPLUS FERROPROTEC de fabricação da VIAPOL.

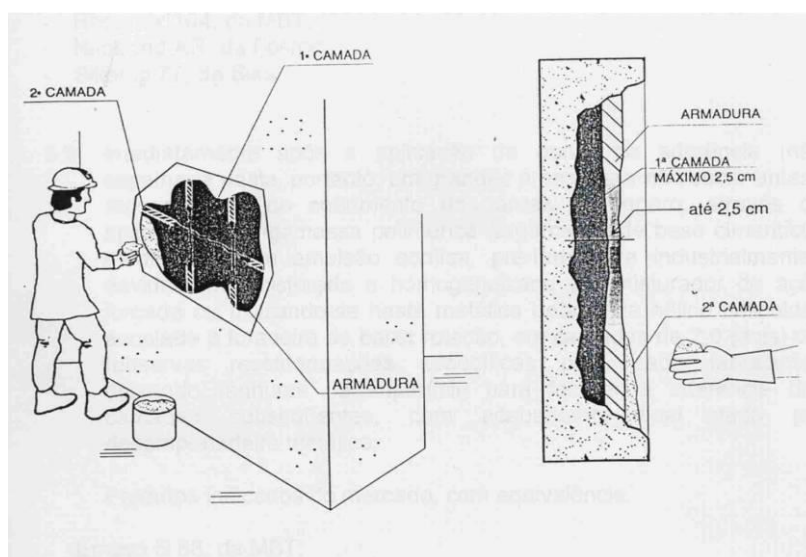
Para reparos mais profundos, na faixa dos 6,0 cm de espessura, pode-se aplicar o sistema “dry Pack”, que consiste da aplicação de uma argamassa seca até a recomposição parcial da seção, com diferença de 1,0 cm para o preenchimento total. Esta argamassa de reparo, do tipo ANCHORMASSA SHIM de fabricação da ANCHORTEC QUARTZOLIT ou VIAPLUS ST TIX de fabricação da VIAPOL, é aplicada em camadas de 1,0 cm incorporando manualmente brita a argamassa aplicada. Após o endurecimento da ANCHORMASSA SHIM, até que não haja marcas com a pressão do dedo, saturar sua superfície e aplicar a argamassa polimérica ANCHORMASSA S2 na espessura final de 1,0 cm.

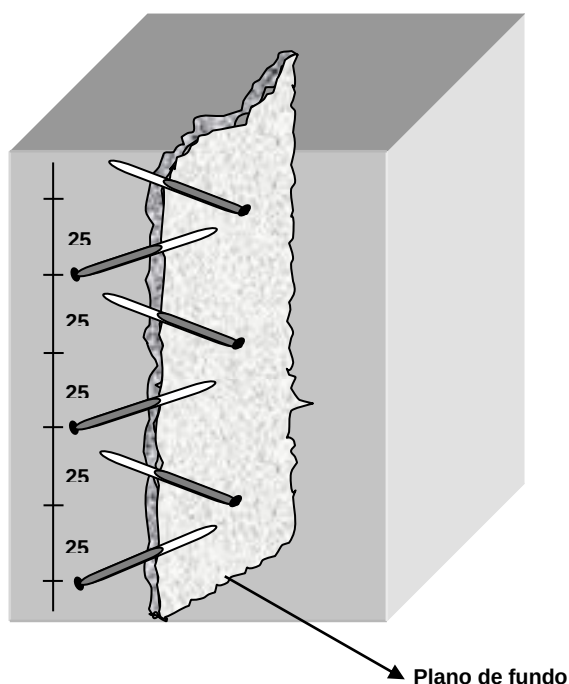
1. Limpeza da fissura através de raspagem superficial com espátula e escovação enérgica de faixa lateral à fissura, com aproximadamente 5,0 cm para cada lado (**não sobre a fissura**), utilizando uma escova de aço.
2. Limpeza das fissuras com jato de ar comprimido filtrado (isento de óleos, graxas, água, etc.).
3. Execução de furos ao longo das fissuras, com a utilização de broca de vídia, com diâmetro igual a 12,7 mm e profundidade de 60,0 mm. À distância entre os furos deve variar entre 10,0 e 15,0cm.
4. Fixação dos bicos de injeção (bicos de aderência, **com válvula de não-retorno**, de plástico, acrílico ou alumínio, com canal de injeção saliente e flange alargada na base de apoio).

Em fissuras passantes em vigas (que atravessam totalmente a peça), a distribuição dos bicos de injeção nas duas faces opostas será feita a espaços alternados, ou seja, o 1º bico da face posterior da viga deverá ser fixado à meia distância entre o 1º e o 2º bico da face anterior da viga, garantindo-se, assim, um melhor controle da injeção e um melhor preenchimento da fissura.

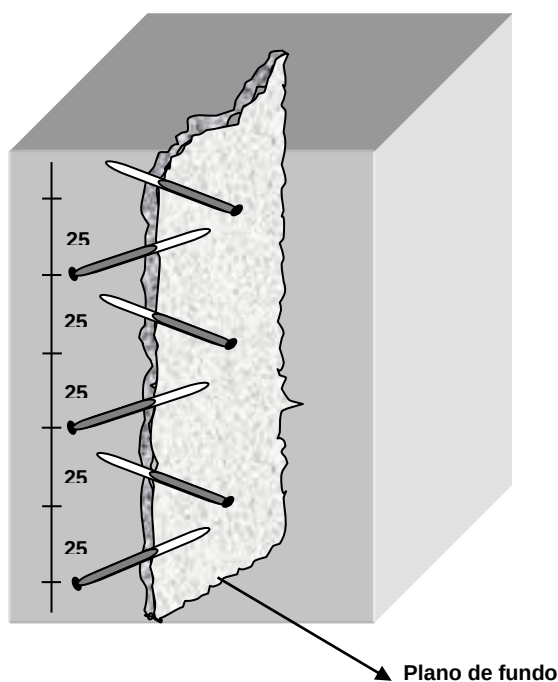
4. Fixação dos bicos de injeção (bicos de perfuração com válvula de esfera, para injeção de base mineral, de plástico, acrílico ou alumínio, com canal de injeção saliente e flange alargada na base de apoio), com intervalos de 25,0 (vinte e cinco) cm (variável para mais ou para menos, em função da abertura da fissura e da dimensão da peça a ser injetada; intervalos máximos de 15,0 cm), ao longo da fissura.

Em fissuras passantes em vigas (que atravessam totalmente a peça), a distribuição dos bicos de injeção nas duas faces opostas será feita a espaços alternados, ou seja, o 1º bico da face posterior da viga deverá ser fixado à meia distância entre o 1º e o 2º bico da face anterior da viga, garantindo-se, assim, um melhor controle da injeção e um melhor preenchimento da fissura.

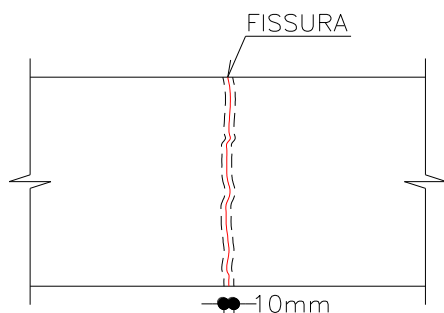
A seguir é apresentado desenho esquemático do procedimento descrito:

1ª ETAPA: Demarcação da área.

1. Hidrojateamento da superfície, especialmente nos pontos onde apresentar manchas devido às infiltrações.
2. Demarcação da área de corte sobre a fissura existente com giz estaca.
3. Abertura de sulco sobre e ao longo da fissura com seção retangular sendo 10,0mm de espessura e 5,0mm de profundidade, com utilização de disco de corte e ferramenta manual dotada de ponta de vídia. Neste caso deve-se fazer dois cortes com o disco de corte, um de cada lado da fissura há 5,0mm da fissura e com 5,0mm de profundidade.
4. Jateamento de ar comprimido para eliminação do pó proveniente do corte.
5. Aplicação de **pasta epóxi (superfícies secas)** ou **poliéster (superfícies úmidas)** ao longo da fissura, de forma a criar uma faixa de pelo menos 10,0mm de largura e 5,0mm de espessura.

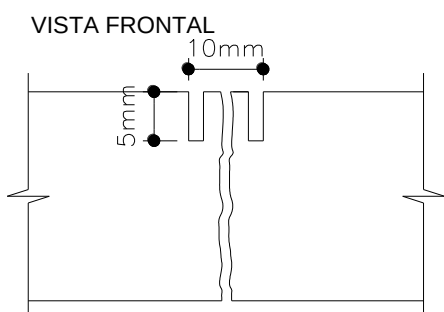
2ª ETAPA: Corte com disco.

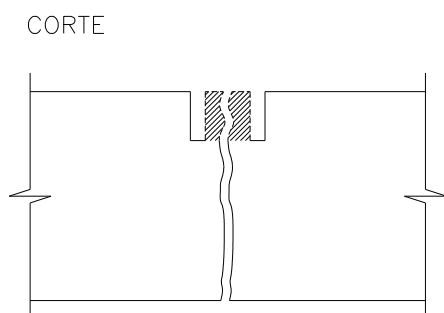
3ª ETAPA: Retirada do material interno ao corte.

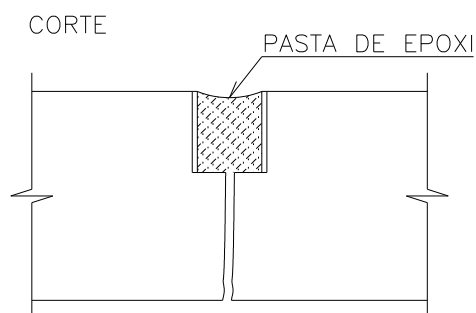
4ª ETAPA: Aplicação de pasta de epoxi

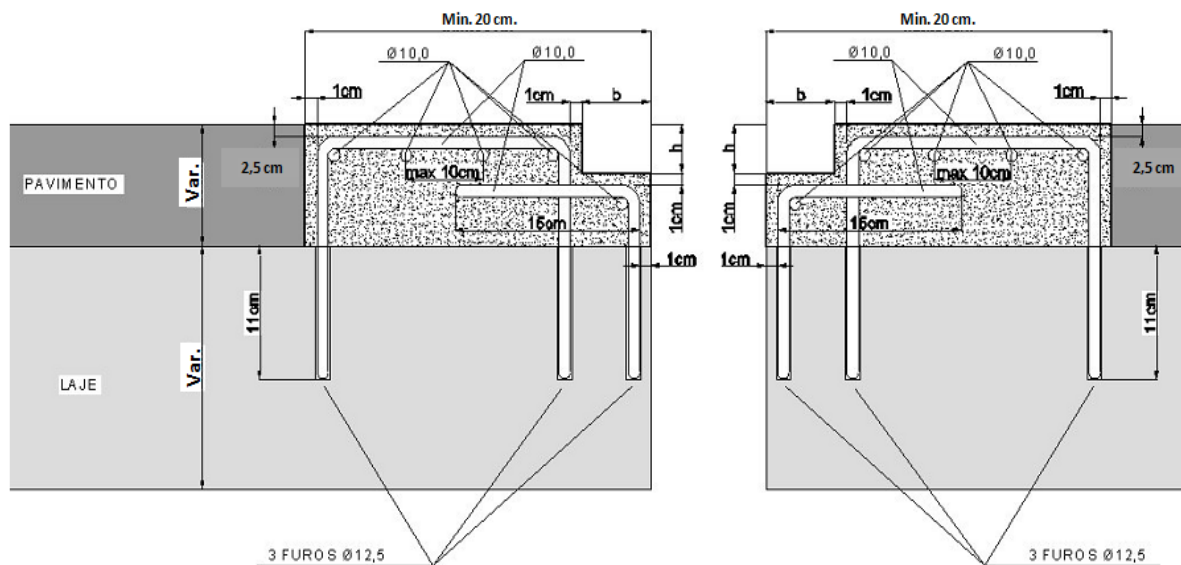
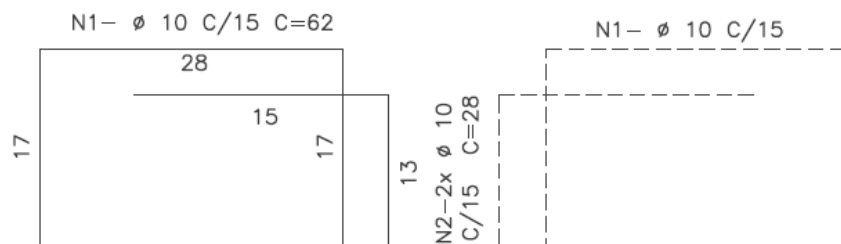
| ABERTURA JUNTA (cm) | DIMENSÃO LÁBIO | |
| | b (cm) | h (cm) |

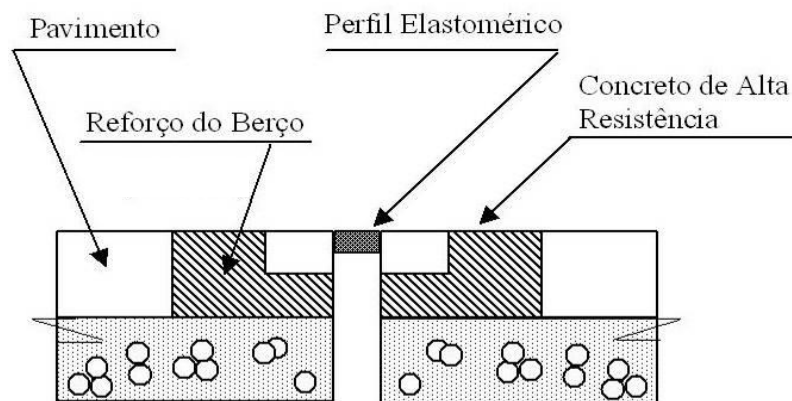
O material que compõe o reforço (microconcreto de alta resistência inicial) deverá ser aplicado de forma a preencher todos os vazios. É imprescindível a existência de gabaritos que garantam com precisão a abertura aonde irá se alojar o perfil elastomérico.

No caso de fixação dos perfis metálicos, recomenda-se cuidados especiais na concretagem sob as cantoneiras evitando-se possíveis vazios.

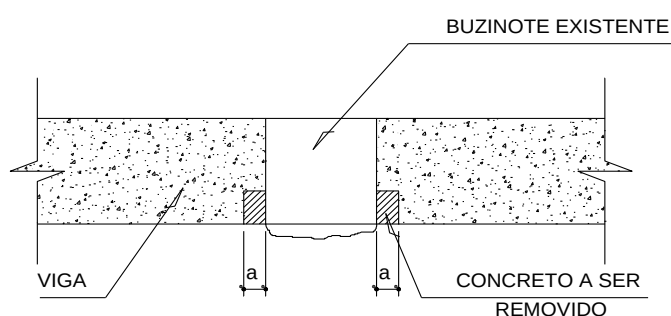
1. Remoção do concreto em torno do tubo, mediante utilização de ponteiro e marreta (Executar a demolição na face inferior da laje).

a = abertura necessária e suficiente para a colocação do prolongador.

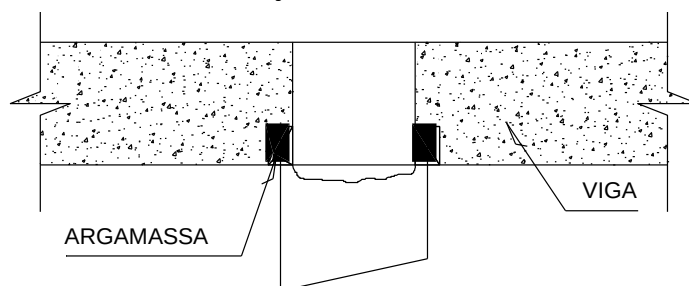
2. Remoção dos resíduos, em torno do tubo; mediante lixamento.
3. Colocação de um prolongador, consistindo em um tubo de mesmo diâmetro e material, tomando os devidos cuidados para garantir um comprimento mínimo de 20 cm e aderência entre os tubos.
4. Reconstituição do concreto, mediante aplicação de argamassa polimérica, devendo ser utilizado um dos seguintes produtos, preparado conforme instruções do fabricante:
