Obra: **Viaduto Josias Luz – Franco da Rocha/SP**

Ass.: **Inspeção especial e projeto de recuperação de OAE.**

Relatório II – Terapia e Projeto de Reparos.

**RELATÓRIO II – TERAPIA E PROJETOS DE REPAROS**

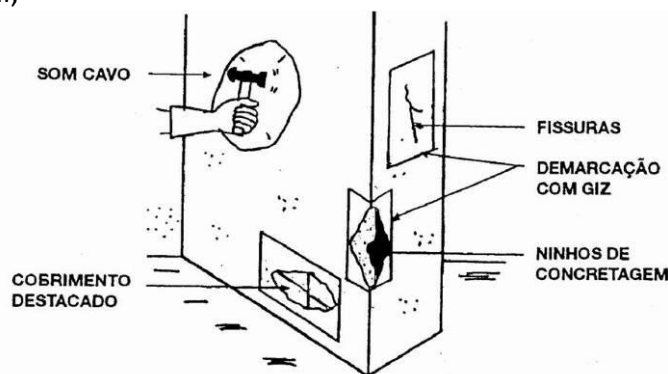
1. Localizar e identificar as regiões da estrutura que estejam apresentando as manifestações patológicas apresentadas no relatório de patologia, através de exame visual;

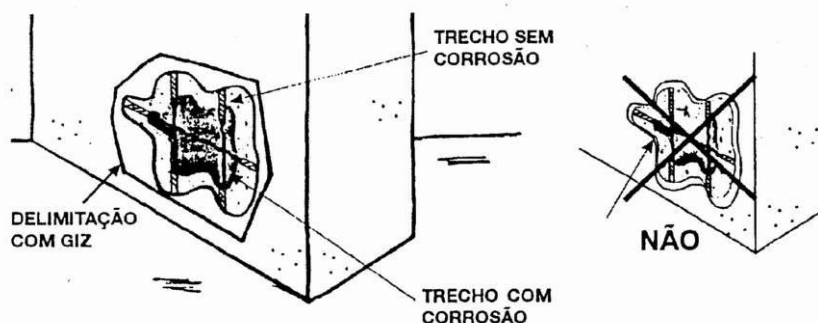
2. Demarcação com giz de cera (ou escolar) das regiões com anomalias a serem reparadas, criando figuras geométricas (poligonais, com cantos em ângulos iguais ou superiores a 90º) que envolvam com folga estas áreas; não utilizar demarcações em figuras circulares ou onduladas;

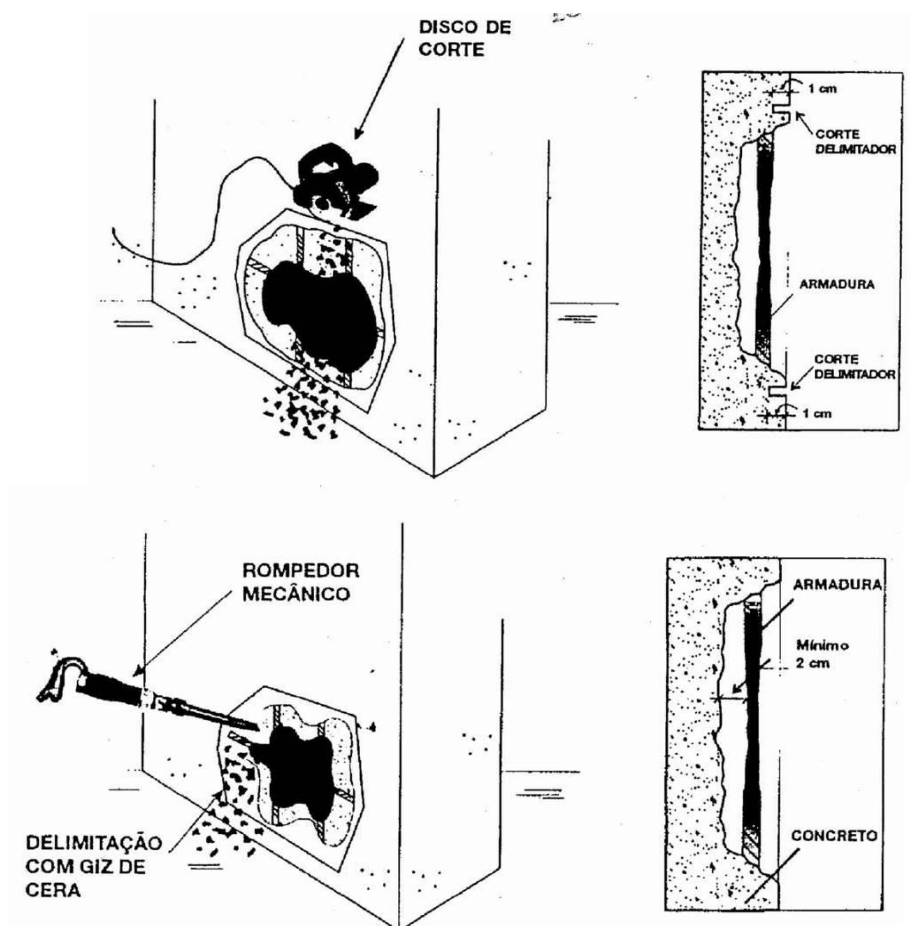
4. Delimitação das regiões a serem reparadas com serra elétrica circular dotada de disco de corte diamantado, tipo Makita, com a profundidade de aproximadamente 1,0 cm. Esta medida pode variar em função do cobrimento das armaduras (estribos), no entanto deve apresentar no mínimo 0,5 cm.
5. Remoção do concreto deteriorado (e parte do são), dentro da área delimitada, até o friso formado pelo disco de corte, através de apicoamento manual (preferencialmente) ou mecânico, evitando-se o rompimento das bordas do friso.

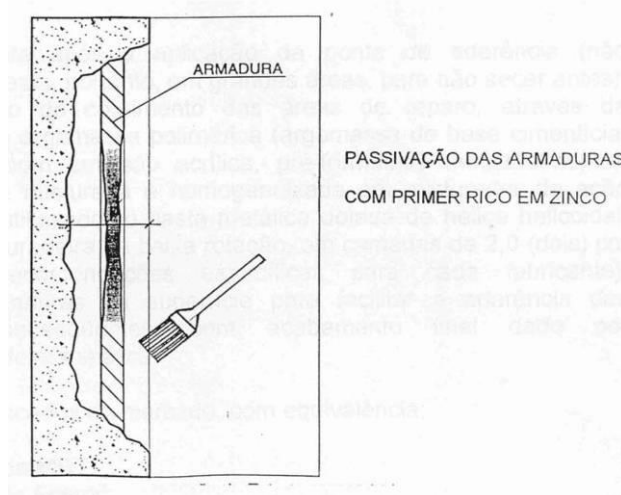
8. Limpeza das superfícies de aço e concreto, com jato de ar comprimido filtrado (isento de óleos, graxas, água, etc.).
9. Aplicação de pintura passivadora das armaduras, composta de primer rico em zinco (zinco metálico puro, com teores superiores a 55% em peso), devendo ser utilizado um dos seguintes produtos, preparado conforme instruções do fabricante:
  - NITOPRIMER ZN de fabricação da ANCHORTEC QUARTZOLIT.
  - MASTERSEAL ZINCO PRIMER de fabricação da BASF
  - DENVERPRIMER ZINCO de fabricação da DENVER IMPERMEABILIZANTES.
  - BAUTECH ADESIVO EP ZN de fabricação da BAUTECH
  - VIAPLUS FERROPROTEC de fabricação da VIAPOL.

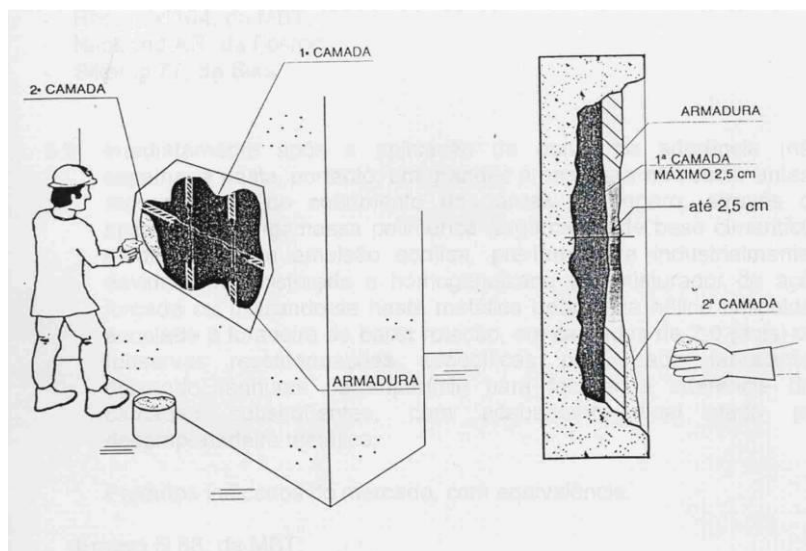
Para reparos mais profundos, na faixa dos 6,0 cm de espessura, pode-se aplicar o sistema “dry Pack”, que consiste da aplicação de uma argamassa seca até a recomposição parcial da seção, com diferença de 1,0 cm para o preenchimento total. Esta argamassa de reparo, do tipo ANCHORMASSA SHIM de fabricação da ANCHORTEC QUARTZOLIT ou VIAPLUS ST TIX de fabricação da VIAPOL, é aplicada em camadas de 1,0 cm incorporando manualmente brita a argamassa aplicada. Após o endurecimento da ANCHORMASSA SHIM, até que não haja marcas com a pressão do dedo, saturar sua superfície e aplicar a argamassa polimérica ANCHORMASSA S2 na espessura final de 1,0 cm.

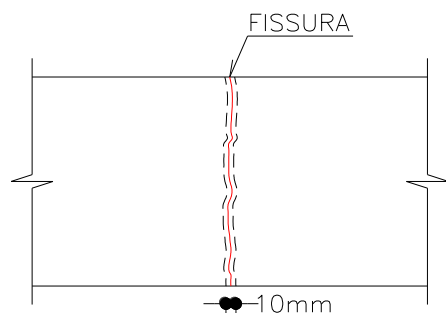
1ª ETAPA: Demarcação da área.

A seguir é apresentado desenho esquemático do procedimento descrito:

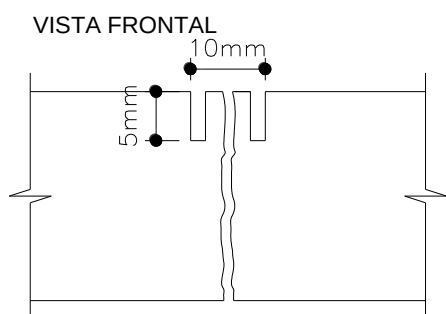
2ª ETAPA: Corte com disco.

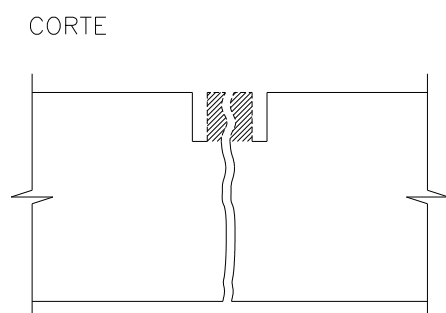
3ª ETAPA: Retirada do material interno ao corte.

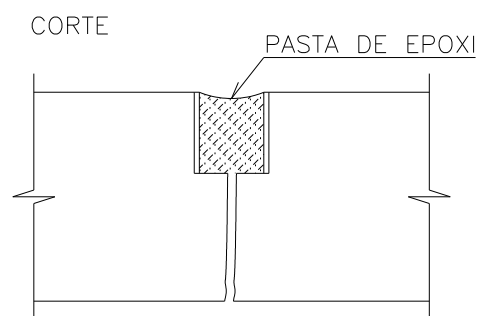
4ª ETAPA: Aplicação de pasta de epoxi

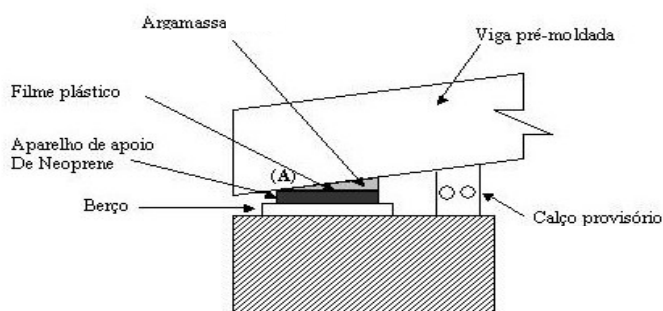
**FIGURA 1**  
**ESQUEMA GERAL PARA SUBSTITUIÇÃO DE APARELHOS DE APOIO**

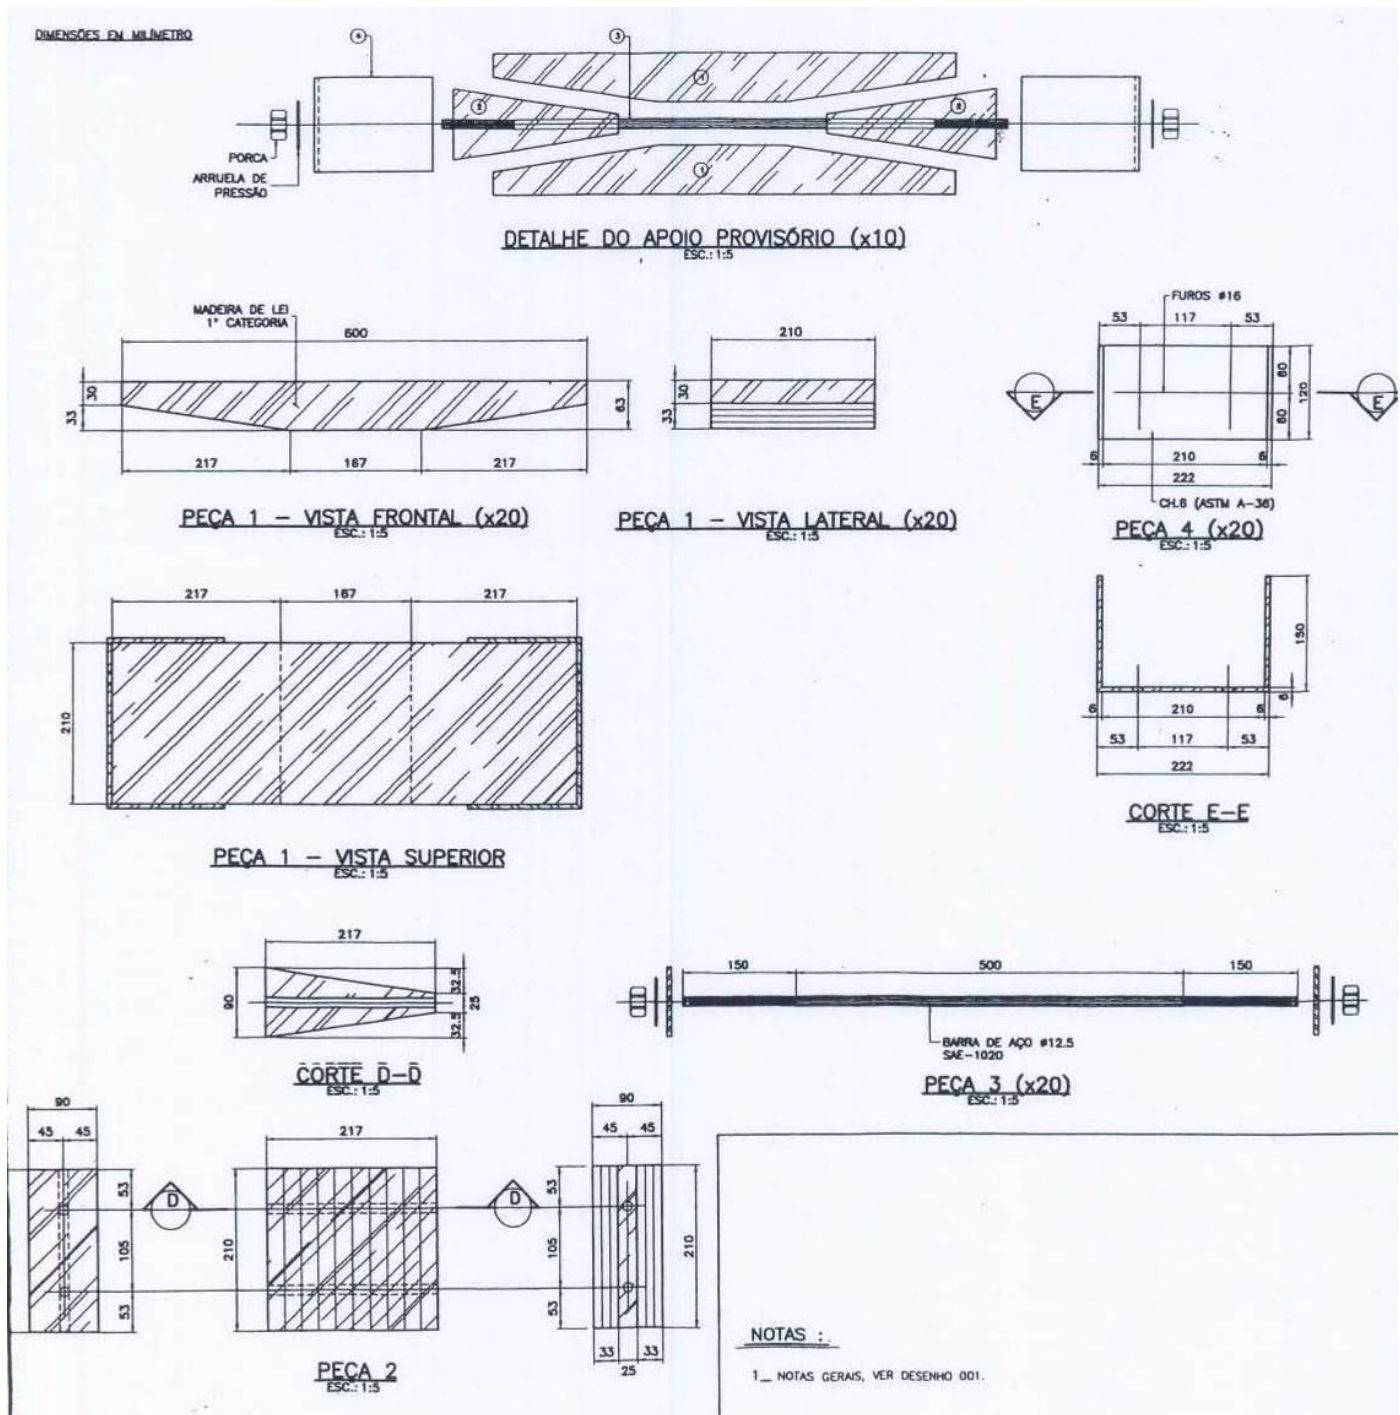
**FIGURA 2**  
**ESQUEMA GERAL PARA APOIO PROVISÓRIO**

**Obs.: Este esquema deve servir como referência, sendo adequado às cargas e dimensões de cada estrutura.**

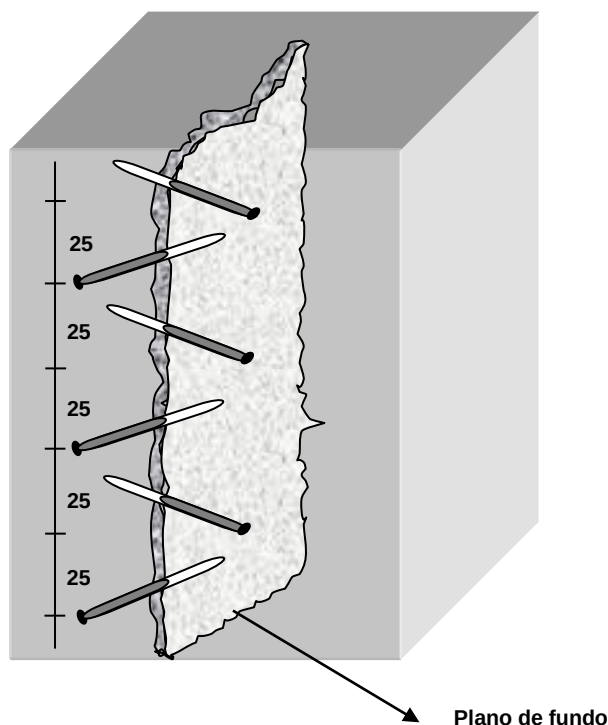
1. Limpeza da fissura através de raspagem superficial com espátula e escovação enérgica de faixa lateral à fissura, com aproximadamente 5,0 cm para cada lado (**não sobre a fissura**), utilizando uma escova de aço.
2. Limpeza das fissuras com jato de ar comprimido filtrado (isento de óleos, graxas, água, etc.).
3. Execução de furos ao longo das fissuras, com a utilização de broca de vídia, com diâmetro igual a 12,7 mm e profundidade de 60,0 mm. À distância entre os furos deve variar entre 10,0 e 15,0cm.
4. Fixação dos bicos de injeção (bicos de aderência, **com válvula de não-retorno**, de plástico, acrílico ou alumínio, com canal de injeção saliente e flange alargada na base de apoio).

Em fissuras passantes em vigas (que atravessam totalmente a peça), a distribuição dos bicos de injeção nas duas faces opostas será feita a espaços alternados, ou seja, o 1º bico da face posterior da viga deverá ser fixado à meia distância entre o 1º e o 2º bico da face anterior da viga, garantindo-se, assim, um melhor controle da injeção e um melhor preenchimento da fissura.

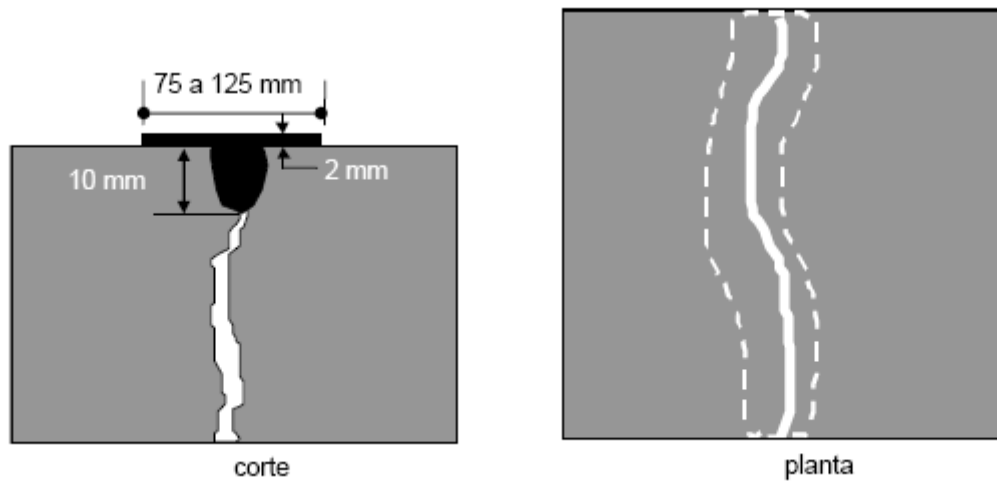
#### **Aplicação de Material Selante**

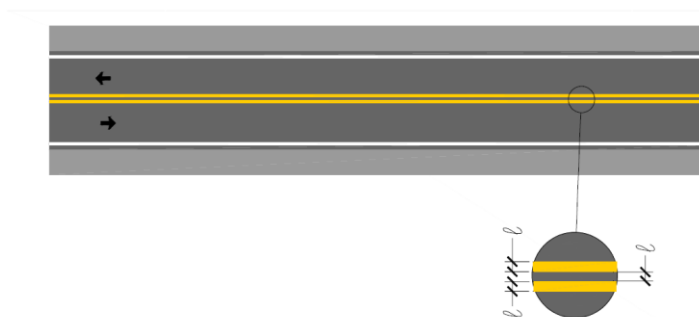
**Figura B-3**

1. Pintura de faixas tipo Dupla Contínua LFO-3 no eixo longitudinal da obra e em toda sua extensão conforme Manual de Sinalização Rodoviária do DER/SP – 2006 – Volume 1, Item B.2.1.3 – Dupla contínua – LFO-3, figura B-3 reproduzida abaixo. A largura "l" das linhas, igual à distância entre elas, deve ser de 0,10 m.

#### B.2.1.3 - Dupla contínua – LFO-3

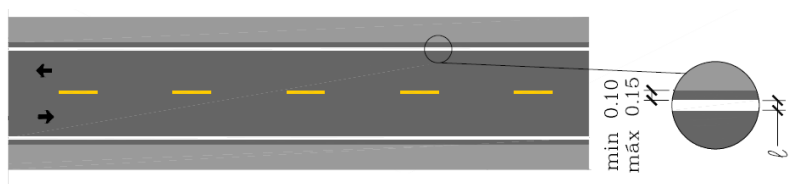
**Figura B-15**

2. Pintura de faixas tipo Linha de Borda LBO a uma distância de 1,0m da face das barreiras rígidas da obra e em toda sua extensão conforme Manual de Sinalização Rodoviária do DER/SP – 2006 – Volume 1, Item B.2.2.3 – Linha de Borda – LBO, figura B-15 reproduzida abaixo. A largura "l" das linhas, igual à distância entre elas, deve ser de 0,10 m.

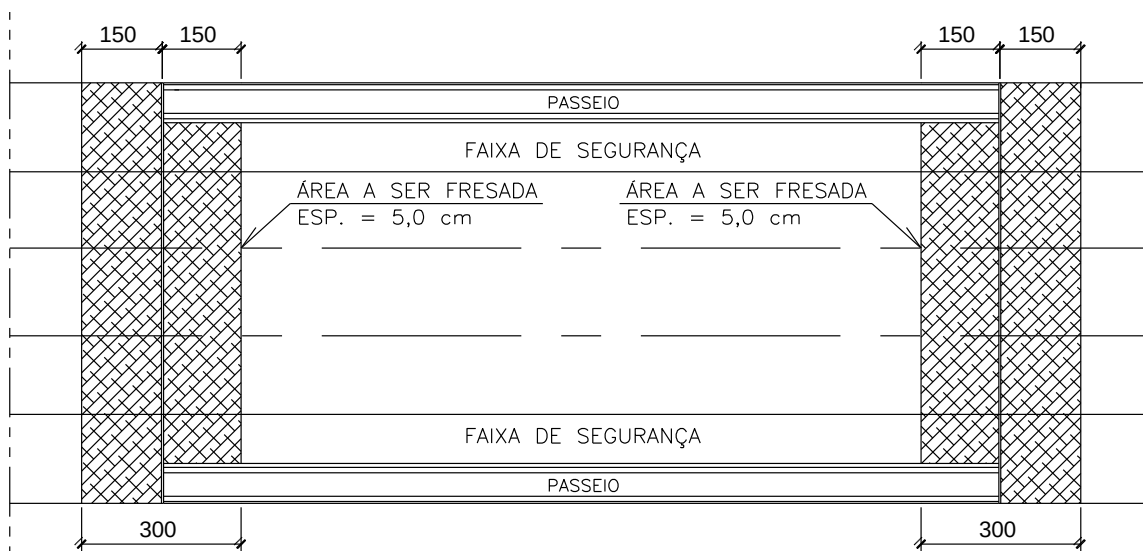
1. Fresar uma espessura de 5,00cm do pavimento asfáltico numa faixa de 3,00m de largura, sendo 1,50m sobre a laje do tabuleiro original e 1,50m sobre o terrapleno na região dos encontros da obra de arte, conforme indicado no desenho ilustrativo abaixo.

Cuidados devem ser tomados para que depois da fresagem, ainda fique uma camada de pelo menos 2,0 cm de pavimento, antes da introdução da geogrelha.

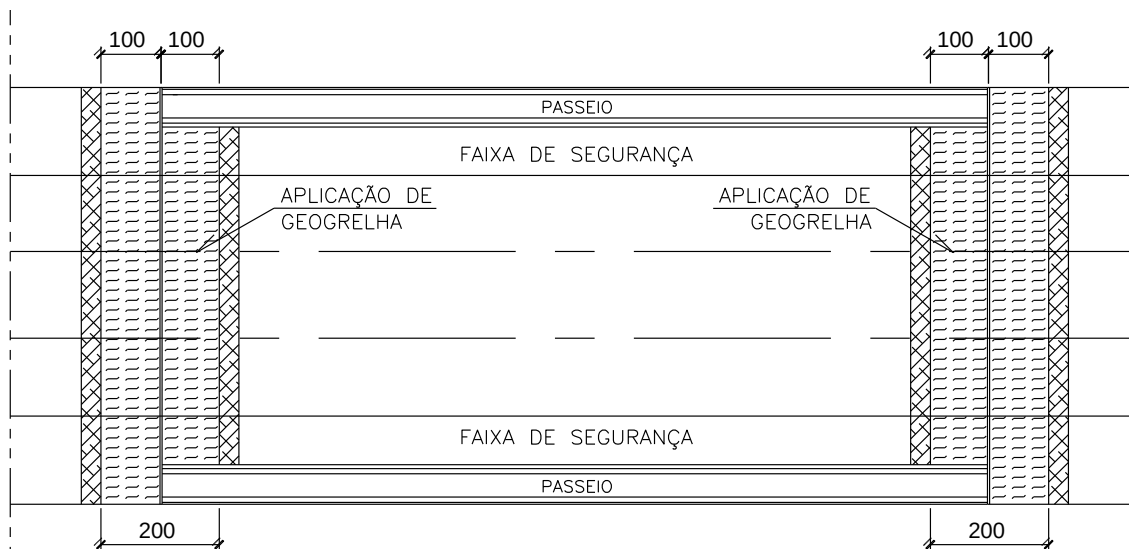
3. Introdução de grelha flexível (geogrelha) do tipo “*Ha Telit C 40/17*” ou similar, conforme indicado no desenho ilustrativo abaixo:

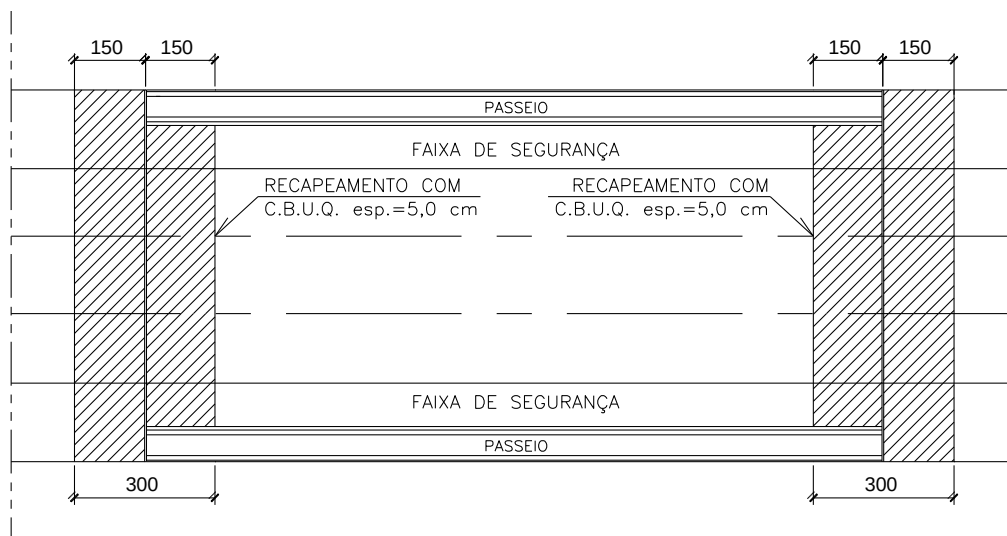
4. Aplicar ligante betuminoso sobre a geogrelha, seguindo as especificações do item 2.
5. Recapeamento do pavimento flexível, mediante aplicação de CBUQ, conforme indicado no desenho ilustrativo abaixo:

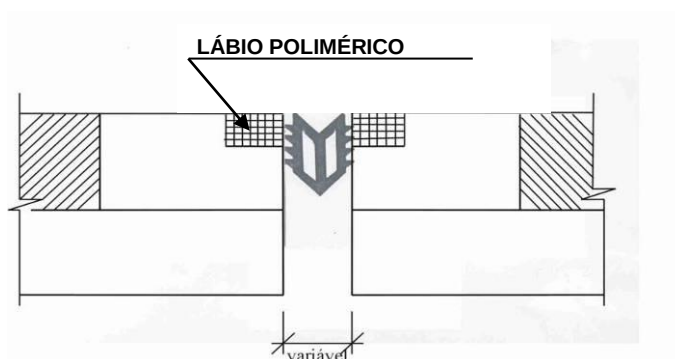
**Observação:** Posicionar a junta de dilatação levando-se em conta o alinhamento e principalmente o nível em relação ao piso acabado (pavimento rígido ou flexível).

8. Após a cura do adesivo, remover as válvulas de pressurização.

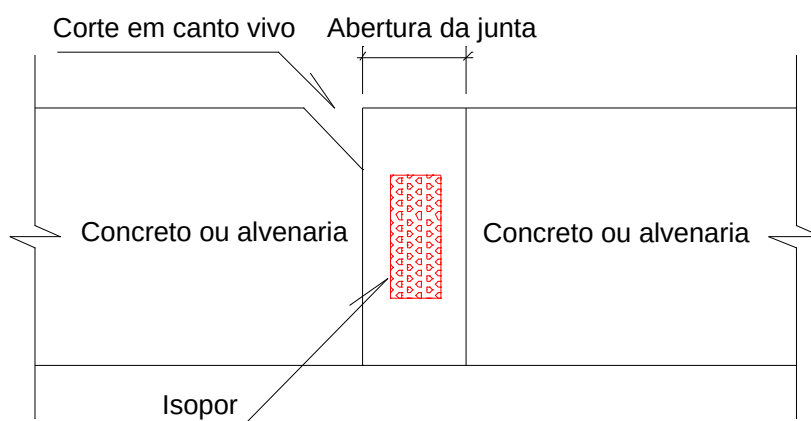
#### **ESQUEMA I**

1. Remoção de restos de fôrmas, isopor e outros materiais rígidos depositados no interior da junta, com o emprego de talhadeira, ponteiro e marreta.
2. Recomposição das bordas do concreto, caso se verifique danos, tortuosidades ou desalinhamentos acentuados, mediante:
  - 2.1. Corte do trecho danificado, com o emprego de talhadeira e marreta, obtendo-se cavidades com cantos "vivos" e geometricamente regulares.
  - 2.2. Limpeza das juntas, removendo-se resíduos de pó, mediante aplicação de jatos de ar comprimido.
  - 2.3. Colocação de gabaritos constituídos por chapas de isopor com espessura igual à abertura da junta, prevista em projeto. O esquema I a seguir ilustra esta orientação.

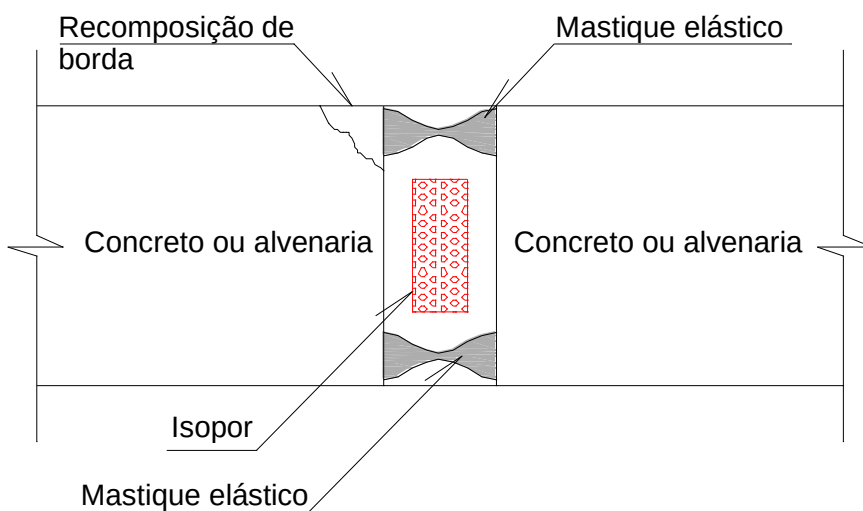
ESQUEMA II

O esquema II à seguir ilustra os itens 2.3 e 2.4.

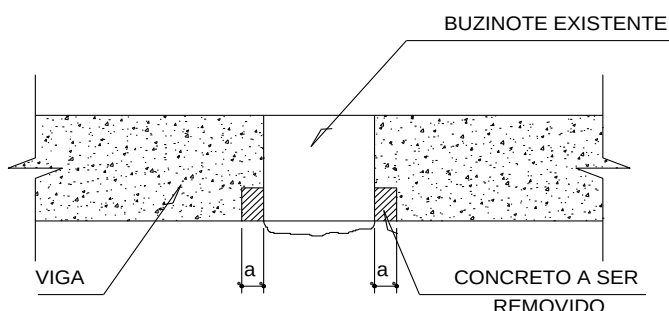
1. Remoção do concreto em torno do tubo, mediante utilização de ponteiro e marreta (Executar a demolição na face inferior da laje).

a = abertura necessária e suficiente para a colocação do prolongador.

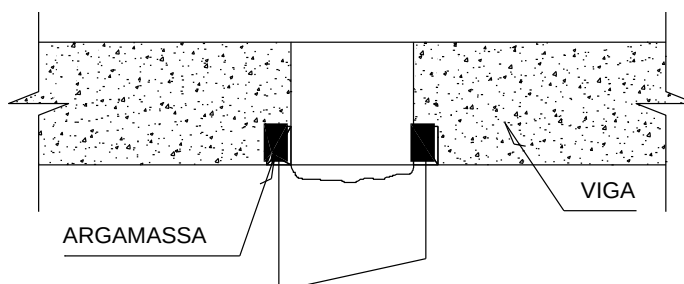
2. Remoção dos resíduos, em torno do tubo; mediante lixamento.
3. Colocação de um prolongador, consistindo em um tubo de mesmo diâmetro e material, tomando os devidos cuidados para garantir um comprimento mínimo de 20 cm e aderência entre os tubos.
4. Reconstituição do concreto, mediante aplicação de argamassa polimérica, devendo ser utilizado um dos seguintes produtos, preparado conforme instruções do fabricante:

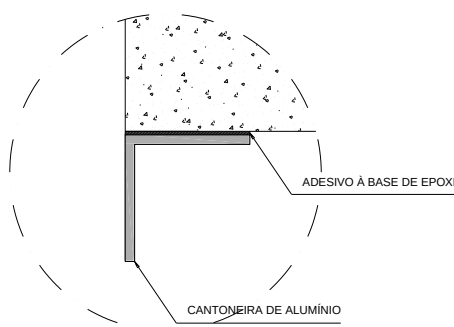
- 4C.1. Apicoar e limpar o fundo da laje com o emprego de martetele elétrico e/ou ponteiro e marreta, a fim de remover os resíduos e conseguir uma melhor aderência entre o concreto velho e o adesivo a base de epóxi.
- 4C.2. Aplicação do adesivo a base de epóxi de pega rápida tipo RAPID GEL da BASF no fundo de laje e no perfil tipo cantoneira.
- 4C.3. Colar o perfil tipo "cantoneira" de alumínio com abas iguais de 1" no fundo da laje nos balanços laterais, conforme desenho a seguir.
