## TERMO DE REFERÊNCIA PRELIMINAR

### DEMANDA DE COMPRA Nº 306435/2025

Reparo e substituição de componentes das centrais de água gelada (chillers) responsáveis pelo sistema de climatização do edifício FEA 01

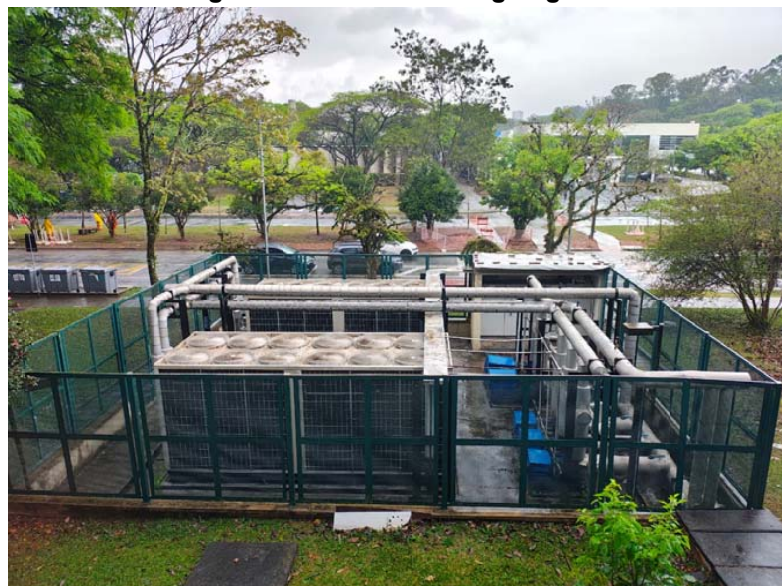
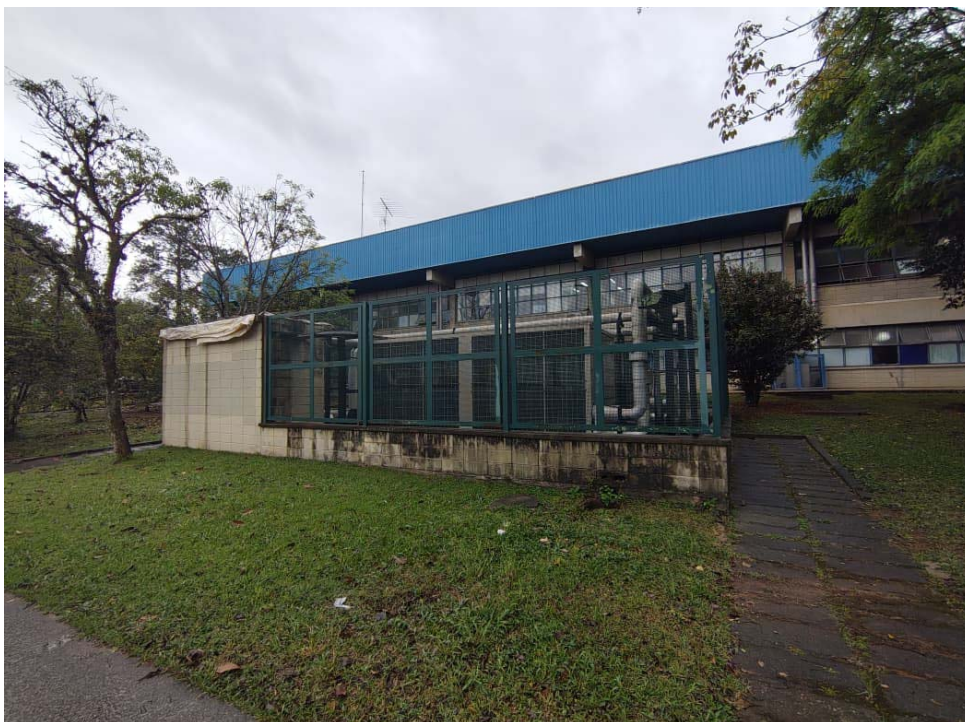
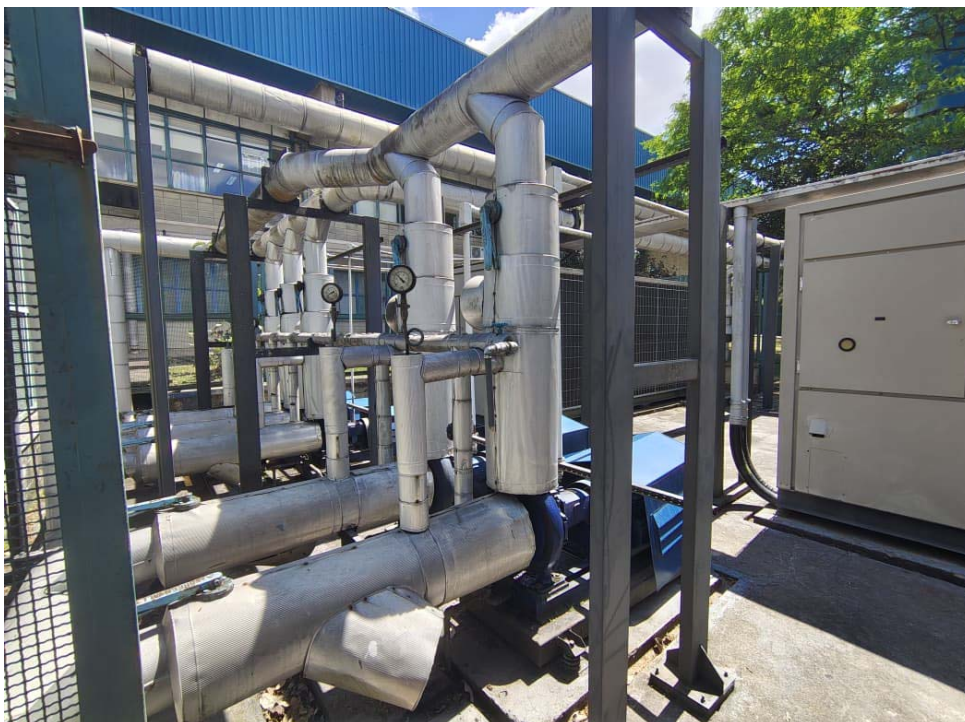
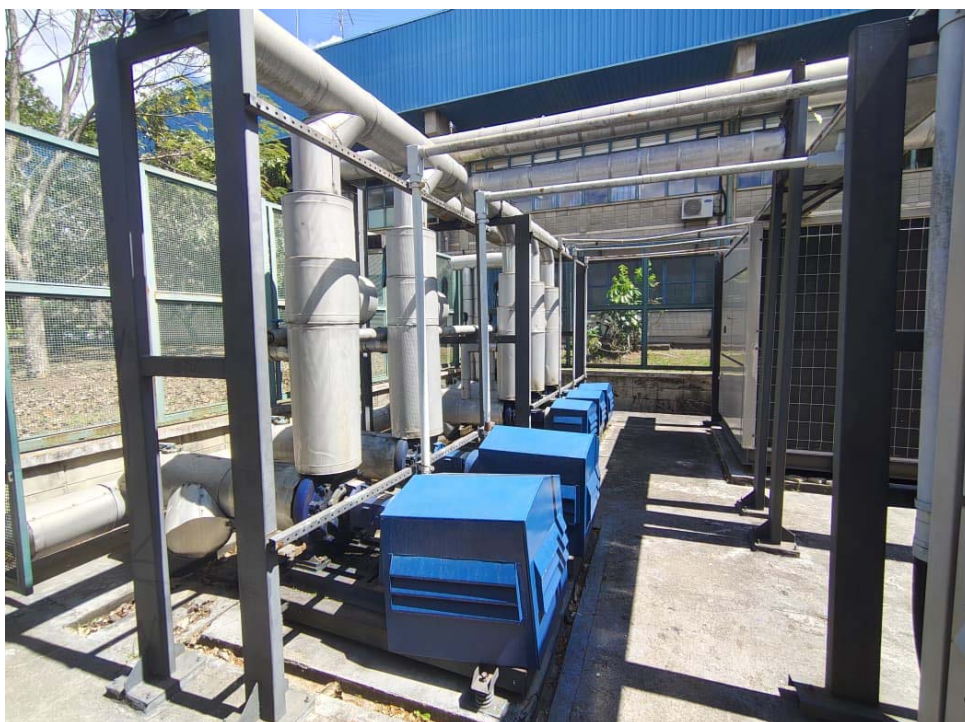
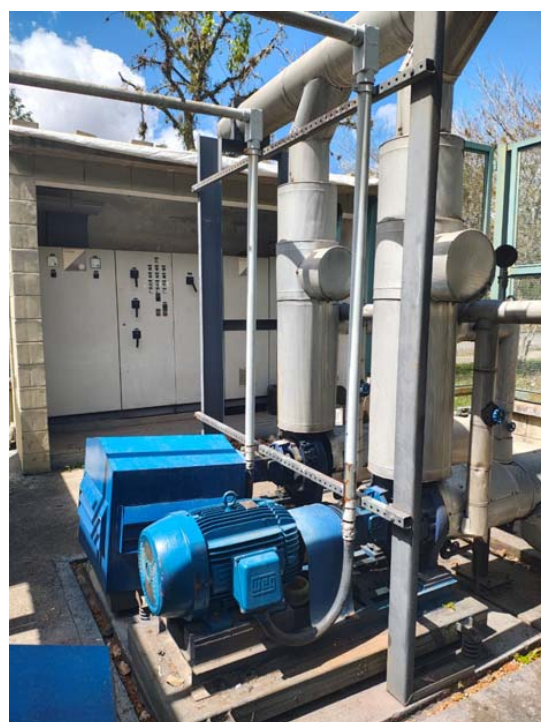
Central lado **bancos** (Acervo FEAUSP, 2025).

Os danos não impedem o funcionamento do ar condicionado, porém levam o sistema a operar parcialmente (o diagnóstico aponta para 30% do lado bancos e 50% do lado estacionamento). A não realização dos reparos pode resultar em interrupção total do sistema, especialmente pela ausência de back-ups, com prejuízos operacionais e riscos à saúde e ao bem-estar dos ocupantes. O risco é agravado pela aproximação do verão, período em que a demanda por climatização atinge seu pico.

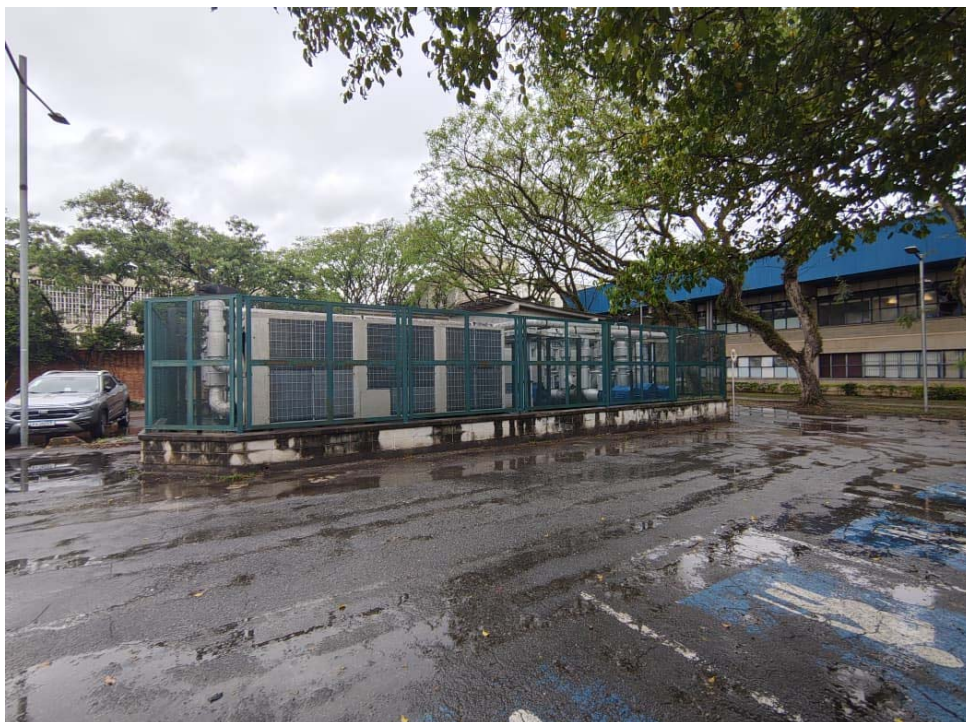
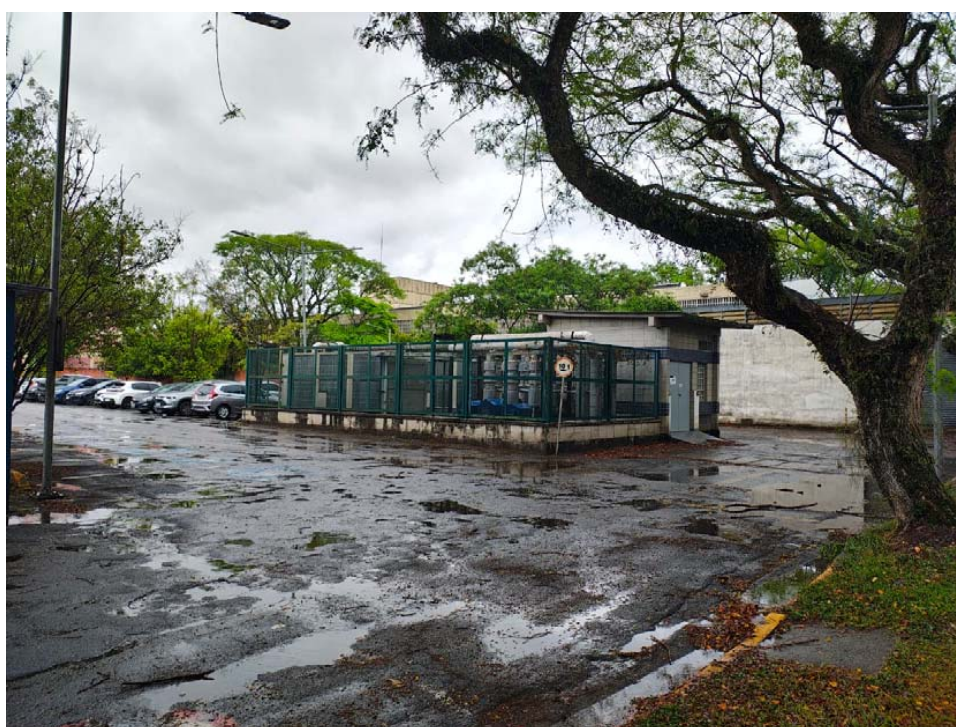
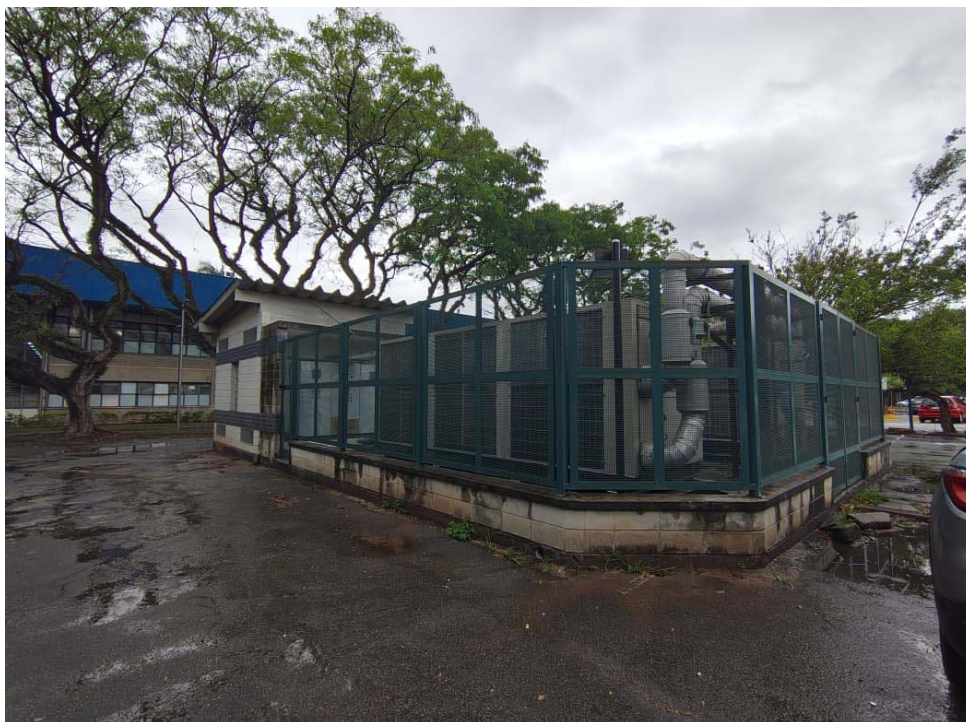
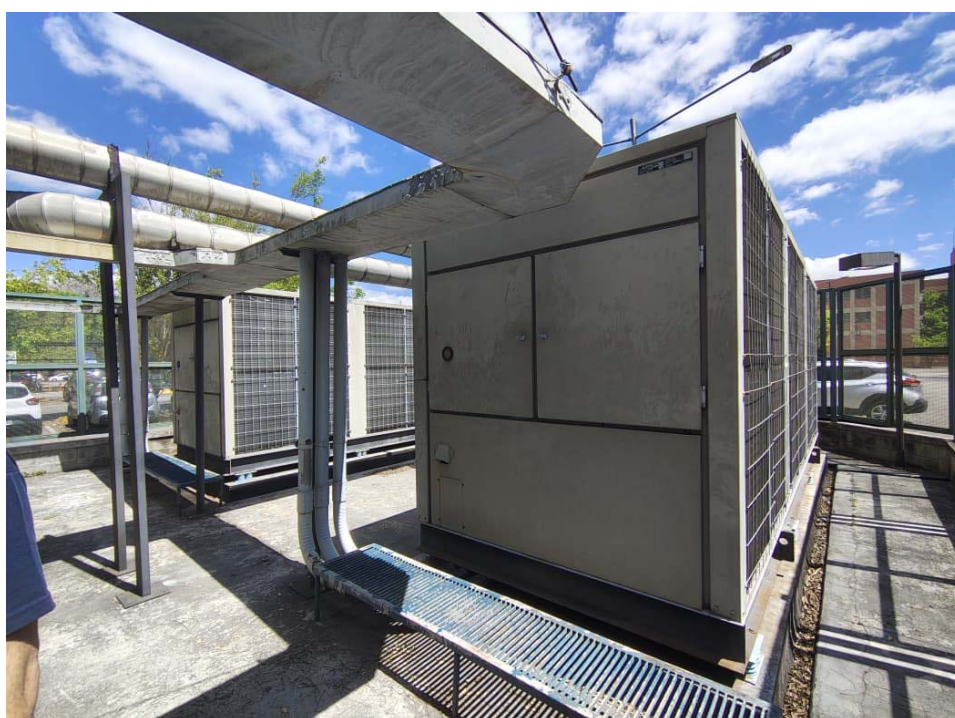
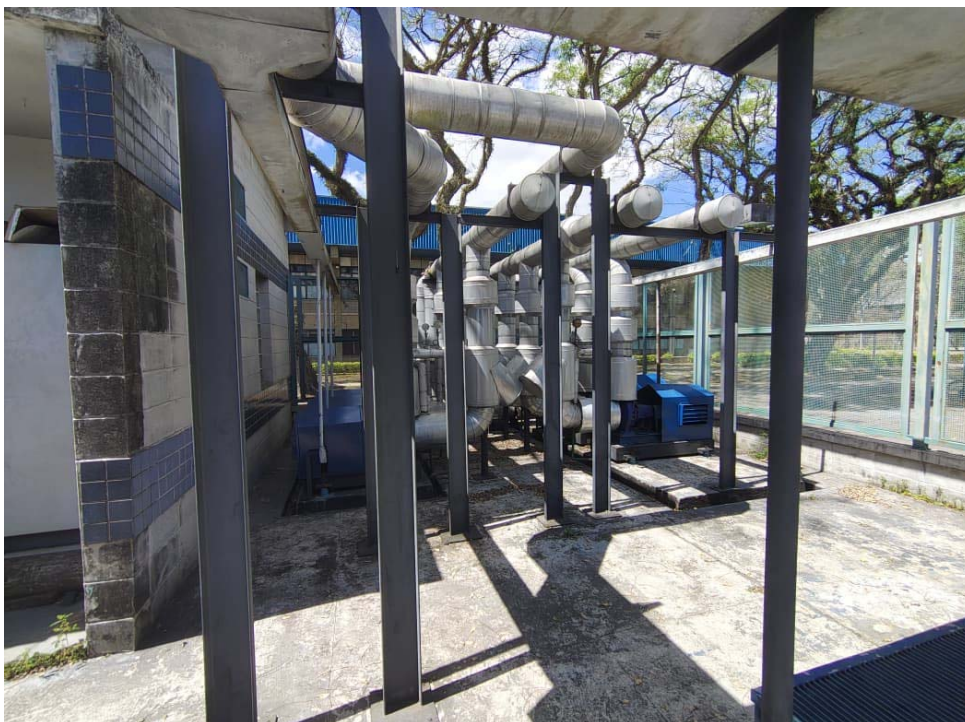
Central lado **estacionamento** (Acervo FEAUSP, 2025).

No conjunto do lado do estacionamento, um chiller inteiro está fora de operação (chiller nº 2). O diagnóstico para esse conjunto indica: vazamento nos três sistemas frigoríficos; necessidade de troca de nove filtros (três em cada compressor); necessidade de reabastecimento de fluido refrigerante; necessidade de vácuo nos três circuitos frigoríficos, com respectivo start-up, além da verificação da carga de óleo e das resistências elétricas.
