TERMO DE REFERÊNCIA

1. Objeto

Este termo de referência tem como objetivo estabelecer as diretrizes e especificações técnicas para execução dos serviços de perfuração e construção de um poço tubular profundo na localidade de **Vista Alta**, zona rural do **Município de Boa Vista do Buricá**, Rio Grande do Sul, dando ciência às empresas participantes da licitação do tipo e nível de trabalho requerido, bem como os procedimentos técnicos a serem rigorosamente observados, constituindo elementos indispensáveis à elaboração das propostas de preço e prazo.

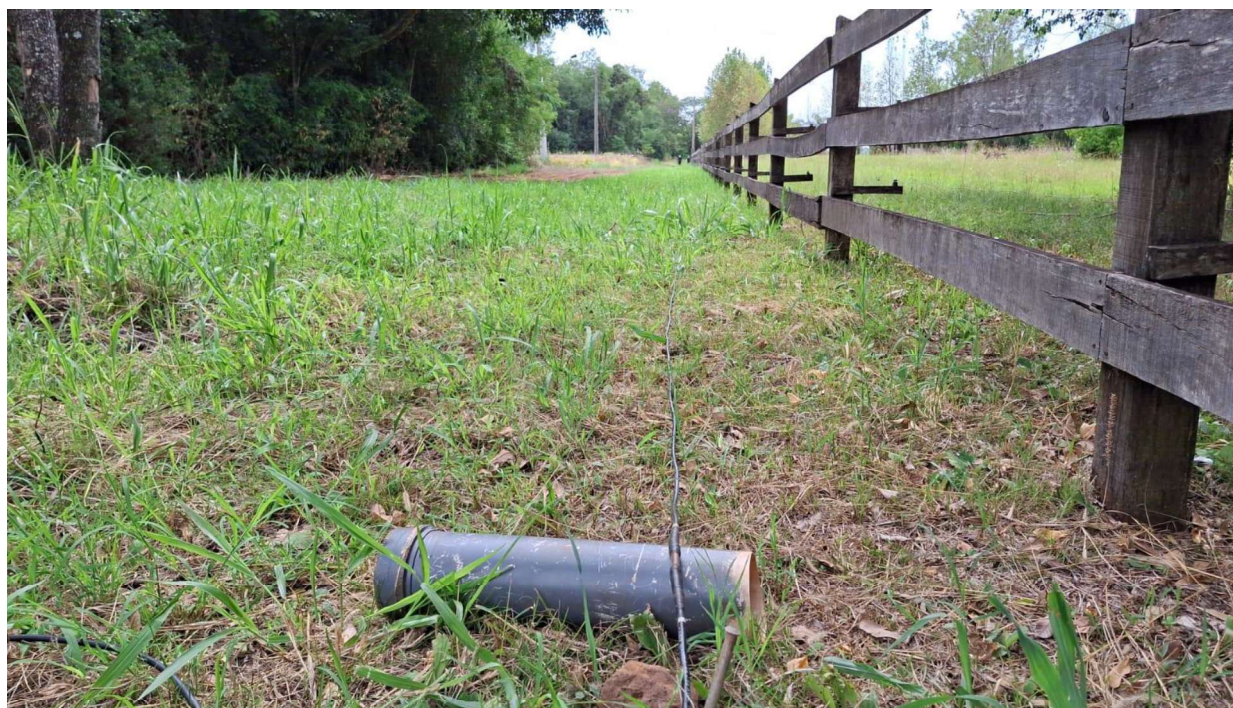
Foto 1. Levantamento geofísico realizado em Boa Vista do Buricá, RS.
