Relatório Técnico de locação e projeto de Poço Tubular

Objeto: Estudo de locação de poço tubular na localidade de Pontão da Boa União, Soledade/RS

Profissional: Geólogo Felipe Ben Rodrigues CREA RS170681

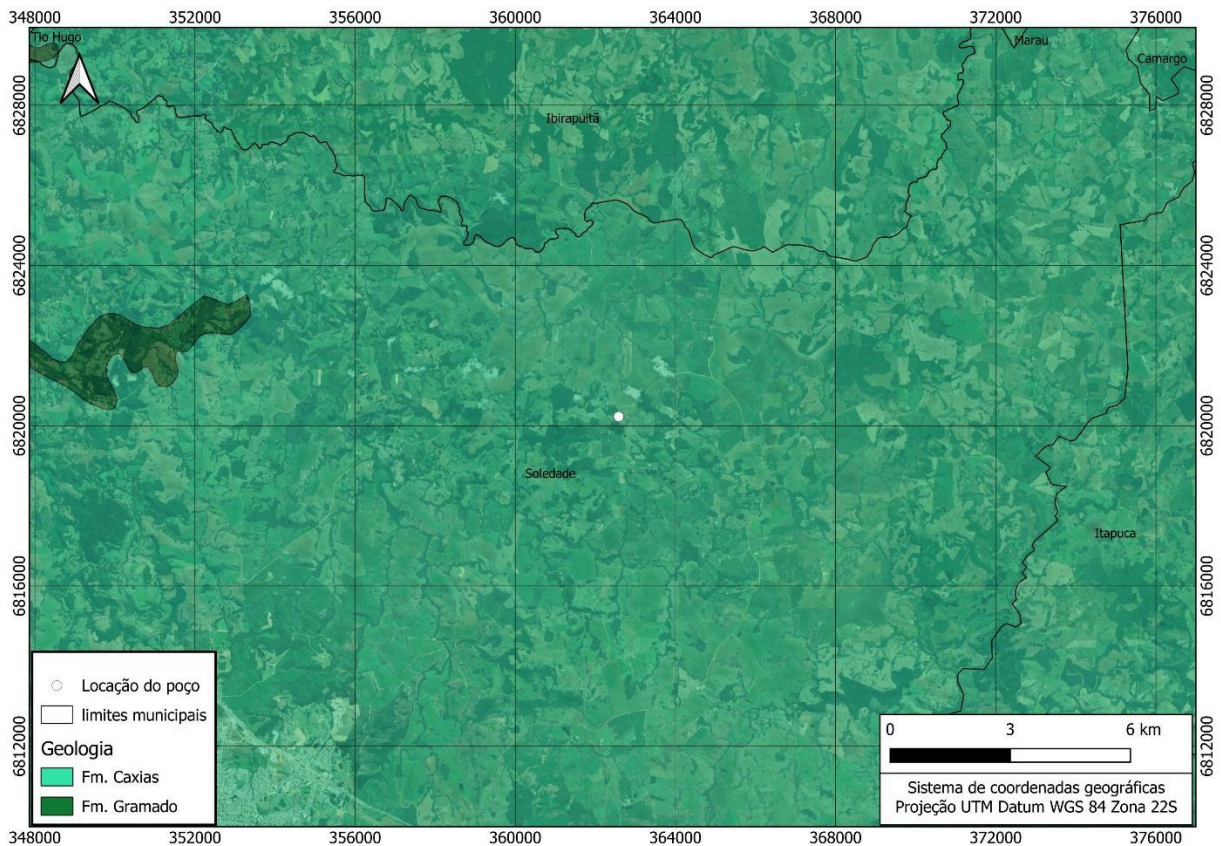
Figura 1 Mapa do contexto geológico da área de estudo.

A **Figura 1** demonstra a contextualização do município no mapa geológico do Estado (CPRM, 2008).

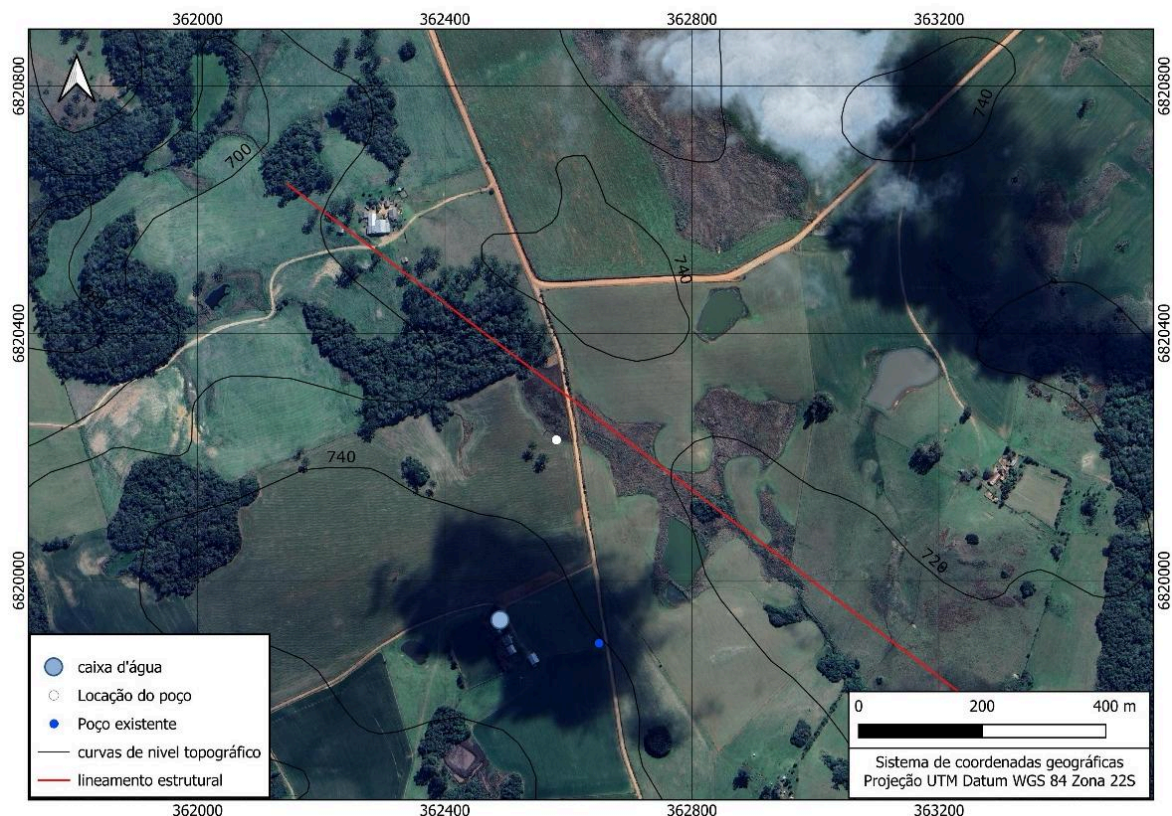
Figura 3 Mapa da localidade de Pontão da Boa União com a indicação da locação do novo poço.

O local onde será a perfurado o novo poço conta com um **reservatório de 10m³**, à aproximadamente 320m em direção sudoeste do poço (Figura 3), e rede de distribuição de água.

Portanto, o ponto selecionado possui coordenadas **UTM 6820227mS 362580mE (Figura 3)** e tem acesso a partir da zona urbana de Soledade pela, seguindo em direção nordeste por estrada vicinal por 13km até o local do poço.

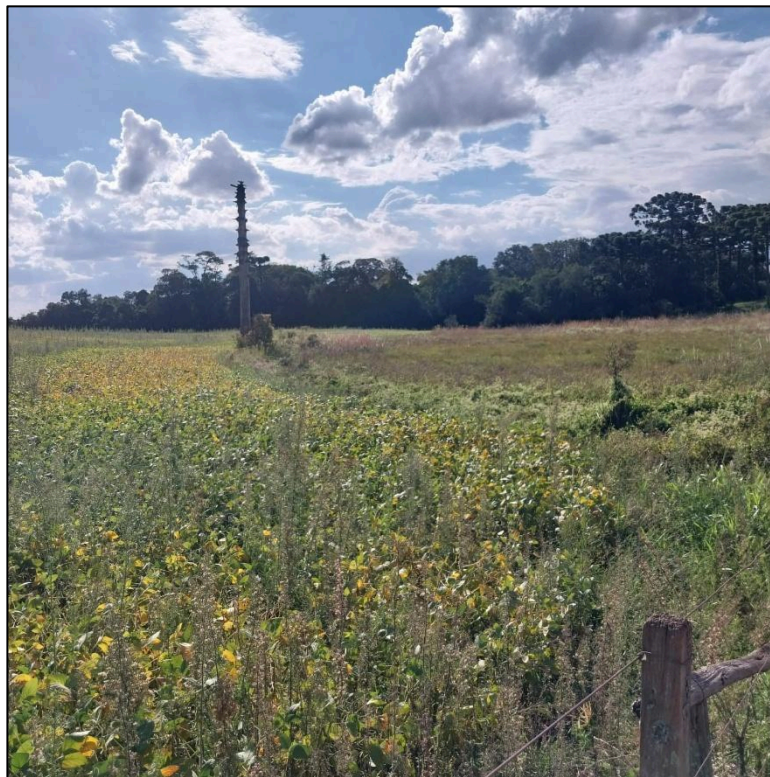
Figura 4 Fotografia do local onde será perfurado o poço.

O terreno escolhido para a perfuração é de propriedade da Sr. Dilson Amarante. O local possui acesso fácil ao maquinário de perfuração e **rede elétrica bifásica em frente (Figura 4 e 5)**
