**PLANO DE SEGURANÇA DE BARRAGENS**

**BARRAGEM LOMBA DO SABÃO**

**RELATÓRIO DO PLANO DE SEGURANÇA DA BARRAGEM**

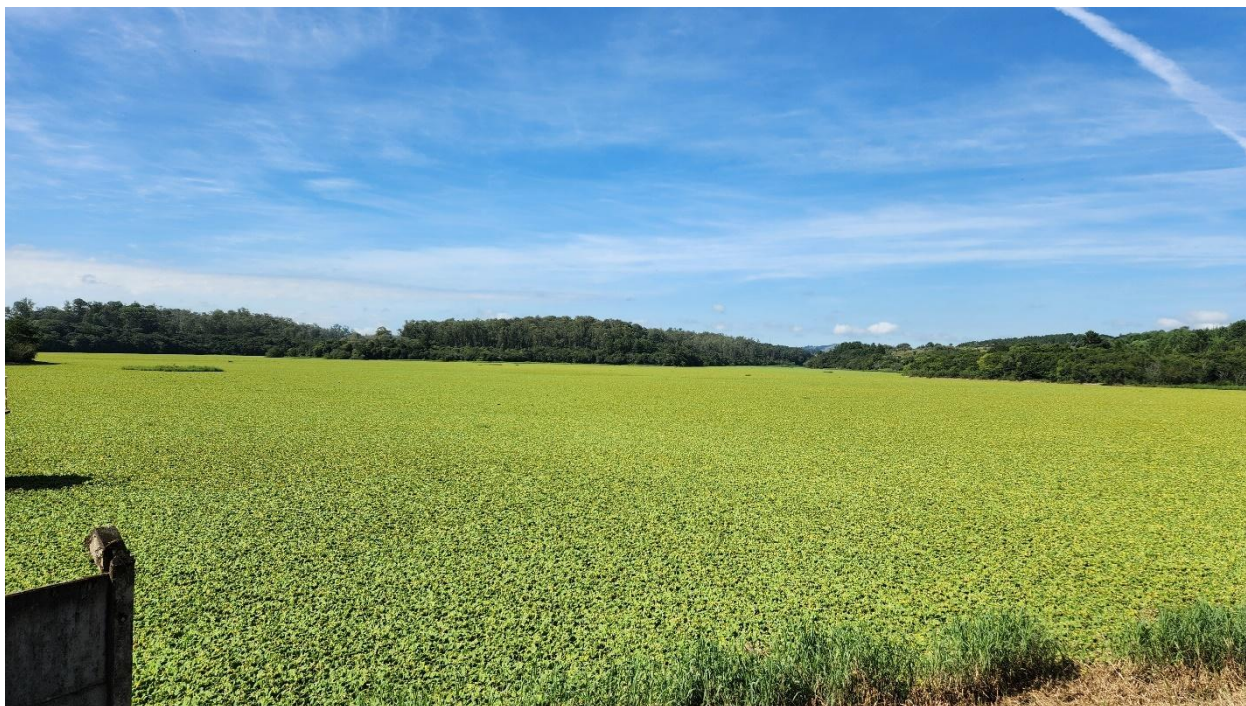
Figura 7. Vista do reservatório da Barragem Lomba do Sabão.

Com as informações obtidas a partir do levantamento topobatimétrico do reservatório, sabe-se que na cota operacional (El. 52,50 m), o volume é de 2,64 hm<sup>3</sup> e área total alagada de 680.032,56 m<sup>2</sup>. O reservatório (Figura 7), na capacidade máxima (medida na cota de coroamento da crista - El. 54,70 m), possui um volume máximo de aproximadamente 4,62 hm<sup>3</sup> e área total alagada de aproximadamente 1.066.396,10 m<sup>2</sup>.

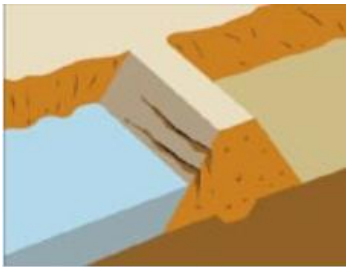
| Anomalia | Causa Provável | Possível Consequência | Ações Corretivas |
|---|---|---|---|
| <p>Fissuras Pronunciadas (rachaduras)</p> | <p>Uma porção do maciço moveu-se devido à perda de resistência ou a fundação pode ter-se movido, causando um deslocamento no maciço.</p> | <p>Perigo Extremo</p> <p>Indicam o início de um deslizamento ou recalque do maciço causado pela ruptura da fundação.</p> | <p>Dependendo do volume de maciço envolvido, baixar o nível do reservatório. Um engenheiro qualificado deve imediatamente inspecionar a barragem e orientar as ações a serem tomadas.</p> <p>EXIGIDA IMEDIATA PRESENÇA DE ENGENHEIRO.</p> |

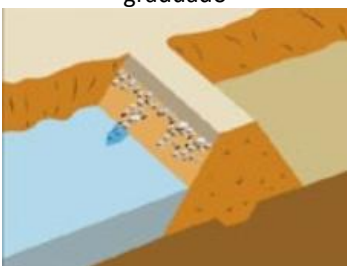
| Anomalia | Causa Provável | Possível Consequência | Ações Corretivas |
|---|---|---|---|
| <p>Erosão por trás do rip-rap mal graduado</p> | <p>Pedras de tamanhos aproximadamente iguais permitem que as ondas passem entre elas e venham a erodir a camada intermediária de proteção, se esta não for bem graduada, e o solo do maciço subjacente.</p> | <p>O solo do maciço é erodido por trás do rip-rap, de modo que o recalque fornece menor proteção e diminui a largura da barragem.</p> | <p>Restabelecer uma proteção eficiente do talude. Um engenheiro deve especificar o tamanho e a graduação das pedras do rip-rap e da camada intermediária de proteção.</p> <p>EXIGIDA A PRESENÇA DE ENGENHEIRO.</p> |

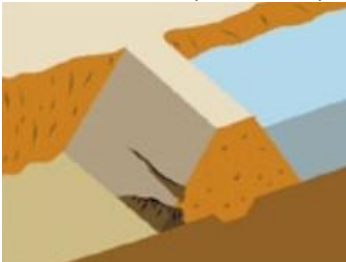
| Anomalia | Causa Provável | Possível Consequência | Ações Corretivas |
|---|---|---|---|
| <p>Afundamentos (localizados)</p> | <p>Resultantes de erosão que descalçou uma parte do talude. Também podem ser encontrados em taludes muito íngremes.</p> | <p>Podem expor zonas impermeáveis à erosão e levar a novos afundamentos.</p> | <p>Inspeccionar a área em busca de infiltração. Monitorar para verificar o prosseguimento da ruptura. Um engenheiro qualificado deve inspecionar a barragem e recomendar outras ações a serem tomadas.</p> <p>EXIGIDA A PRESENÇA DE ENGENHEIRO.</p> |

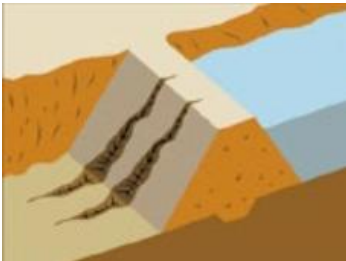
| Anomalia | Causa Provável | Possível Consequência | Ações Corretivas |
|---|---|---|---|
| <p>Erosão</p> | <p>Águas de chuva carregam material da superfície do talude, produzindo valas de erosão.</p> | <p>Pode ser perigosa se não for contida. Erosões podem provocar deterioração do talude de jusante e, posteriormente, ruptura do maciço.</p> | <p>O método preferido de proteção de áreas erodidas é a colocação de enrocamento ou rip-rap. Refazer a grama de proteção se o problema for detectado no início.</p> |

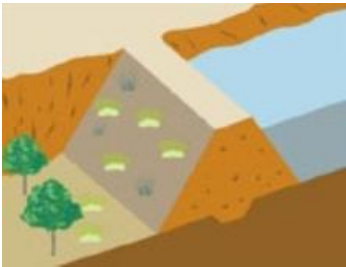
| Anomalia | Causa Provável | Possível Consequência | Ações Corretivas |
|---|---|---|---|
| <p>Árvores / arbustos</p> | <p>Vegetação natural da área</p> | <p>Raízes profundas podem criar caminhos para passagem de água. Arbustos podem dificultar inspeções visuais e abrigar roedores.</p> | <p>Remover as árvores de raízes profundas e arbustos no maciço e nas proximidades. Erradicar vegetação no maciço que dificulte as inspeções visuais.</p> |

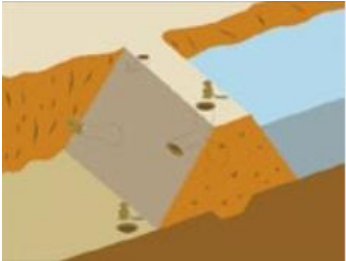
| Anomalia | Causa Provável | Possível Consequência | Ações Corretivas |
|---|---|---|---|
| <p>Atividades de animais e insetos</p> | <p>Grande quantidade de animais e insetos. Buracos, túneis e cavernas são causados por tocas de animais, formigueiros e cupinzeiros. Certos habitats, com alguns tipos de planta e árvore, próximos ao reservatório encorajam animais e insetos.</p> | <ol style="list-style-type: none"> <li>1. Criam passagens da água superficial para dentro do maciço, permitindo a saturação das áreas adjacentes, o que pode provocar rupturas localizadas.</li> <li>2. Podem reduzir o caminho de percolação da água e provocar <i>piping</i>. Se os túneis atravessam a maior parte do maciço, podem levar à ruptura da barragem.</li> <li>3. Especialmente perigosas se os furos penetrarem abaixo da linha freática. Durante os períodos de elevação do nível do reservatório, o caminho de percolação pode ficar muito reduzido, o que facilita a ocorrência de <i>piping</i>.</li> </ol> | <p>Controlar a população de animais e insetos para prevenir maiores danos. Aterrar buracos existentes, com material adequado e bem compactado. Eliminar habitats favoráveis ao desenvolvimento de espécies nocivas.</p> |

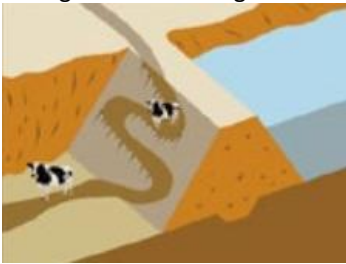
| Anomalia | Causa Provável | Possível Consequência | Ações Corretivas |
|---|---|---|---|
| Tráfego de animais e gado<br> | Tráfego excessivo de animais é especialmente danoso quando o talude está molhado. | Cria áreas sem proteção contra a erosão. Permite que a água se acumule em determinados locais. Área fica suscetível a fissuras por ressecamento. | Cercar a área da barragem. Reparar a proteção contra erosão com rip-rap ou grama. |

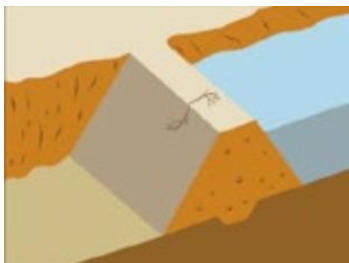
| Anomalia | Causa Provável | Possível Consequência | Ações Corretivas |
|---|---|---|---|
| <p>Fissuras transversais e longitudinais</p> | <p>Movimentos desiguais das partes adjacentes do maciço. Deformação causada por tensões ou instabilidade do maciço.</p> | <p>Perigo</p> <p>Podem criar um caminho para infiltração na direção transversal do maciço. Cria área de baixa resistência no interior do maciço, podendo iniciar futura deformação, movimento ou ruptura. Permitem um ponto de entrada para água de escoamento superficial.</p> | <p>Inspecionar a fissura e cuidadosamente anotar a localização, comprimento, profundidade, alinhamento e outros aspectos físicos pertinentes. Imediatamente demarcar os limites da fissura. Monitorar frequentemente. Um engenheiro deve determinar a causa da fissura e supervisionar as medidas necessárias para reduzir o perigo para a barragem e corrigir o problema. Escavar a crista ao longo da fissura até ultrapassar o fundo desta. Preencher a escavação usando material adequado e técnicas de construção corretas, sob a supervisão de um engenheiro. Isso irá selar a fissura contra infiltração e escoamento superficial. Continuar monitorando rotineiramente a crista para verificar indícios de fissuras.</p> <p>EXIGIDA A PRESENÇA DE ENGENHEIRO.</p> |

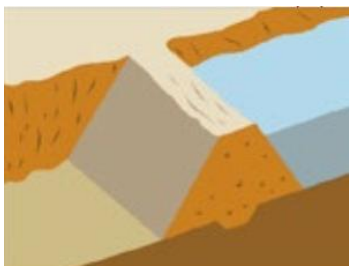
| Anomalia | Causa Provável | Possível Consequência | Ações Corretivas |
|---|---|---|---|
| <p>Crista desalinhada</p> | <p>Movimentos entre partes adjacentes do maciço. Deformação estrutural ou ruptura próxima à área do desalinhamento.</p> | <p>Desalinhamento é normalmente acompanhado de depressões na crista, que reduzem a folga ao transbordamento. Pode produzir áreas localizadas de baixa resistência no maciço, que podem provocar a ruptura deste.</p> | <p>Instalar marcos na crista para determinar a exata localização e extensão do desalinhamento na crista. Um engenheiro deve determinar a causa do desalinhamento e supervisionar as medidas necessárias para reduzir o perigo para a barragem e corrigir o problema. Após as medidas remediadoras, monitorar periodicamente os marcos da crista para detectar possíveis movimentos futuros.</p> <p>EXIGIDA A PRESENÇA DE ENGENHEIRO</p> |

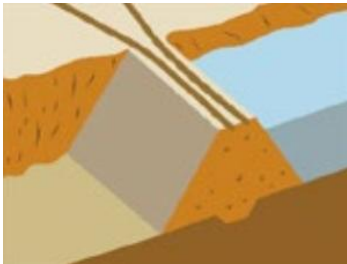
| Anomalia | Causa Provável | Possível Consequência | Ações Corretivas |
|---|---|---|---|
| <p>Trilhas ao longo da crista</p> | <p>Tráfego de veículos pesados sem a manutenção adequada da superfície da crista.</p> | <p>Dificultam o acesso a todas as áreas da barragem. Ajudam no processo de deterioração da superfície da crista. Permitem a acumulação de água sobre a barragem, causando a saturação do maciço.</p> | <p>Drenar a água acumulada e recompor a crista com material adequado e bem compactado. Restabelecer as inclinações previstas no projeto para a crista e recuperar ou implantar um sistema de drenagem superficial. Recuperar o pavimento ou, no mínimo, aplicar uma camada de material que possa funcionar como revestimento primário (cascalho ou laterita).</p> |

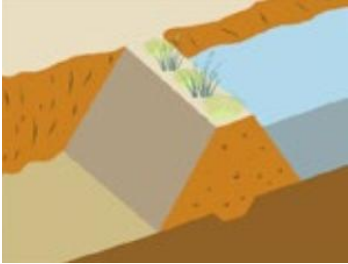
| Anomalia | Causa Provável | Possível Consequência | Ações Corretivas |
|---|---|---|---|
| <p>Vegetação excessiva</p> | <p>Negligência com a barragem e falta de procedimentos de manutenção adequados.</p> | <p>Esconde partes da barragem, dificultando uma adequada inspeção visual de todo o maciço e possibilitando o desenvolvimento de problemas que somente serão detectados quando a segurança da barragem já estiver ameaçada.</p> <p>As raízes que penetram no maciço se decompõem quando a vegetação morre, criando caminhos preferenciais para a percolação. Dificulta o acesso a todas as áreas da barragem para operação, manutenção e inspeção. Serve de habitat para roedores.</p> | <p>Remover toda a vegetação existente, com exceção da grama, que deve ser preservada para ajudar a combater a erosão superficial. As raízes devem ser retiradas até a profundidade em que sejam praticáveis as escavações. O reaterro deve ser feito com material adequado e bem compactado. Um programa de manutenção deve ser estabelecido para evitar o surgimento de nova vegetação indesejável no futuro. O material cortado deve ser removido para fora da área da barragem.</p> |

O crescimento de árvores e arbustos nos taludes deve ser prevenido para evitar que suas raízes causem danos às estruturas, tais como encurtamento do caminho de percolação, vazios no maciço pela decomposição de raízes ou arrancamento de árvores, entupimento de tubos perfurados de drenagem, etc.

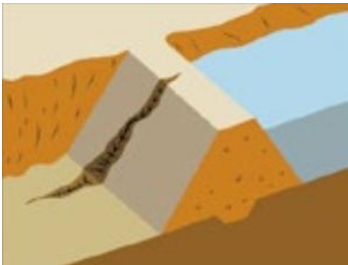
| Anomalia | Causa Provável | Possível Consequência | Ações Corretivas |
|---|---|---|---|
| <p>Erosões na crista</p> | <p>Material mal graduado e drenagem inadequada da crista, com concentração do fluxo de água superficial diretamente sobre o maciço. Capacidade inadequada do sangradouro, provocando o transbordamento da barragem.</p> | <p>Podem reduzir a folga da barragem. Reduzem a seção transversal efetiva do maciço. Dificultam o acesso a todas as partes da barragem. Se resultantes de transbordamento, indicam uma situação de risco da barragem.</p> | <p>Restabelecer a folga de projeto da barragem, aterrando a vala provocada pela erosão com material adequado e bem compactado. Restabelecer as inclinações previstas no projeto para a crista e recuperar ou implantar um sistema de drenagem superficial. Se resultantes de transbordamento, um engenheiro deve rever o dimensionamento e as condições atuais do vertedouro.</p> <p>Neste caso, é EXIGIDA A PRESENÇA DE ENGENHEIRO.</p> |

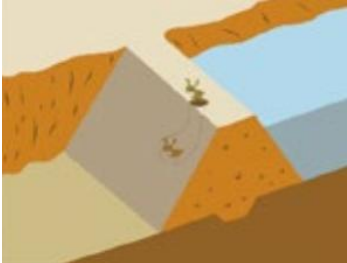
| Anomalia | Causa Provável | Possível Consequência | Ações Corretivas |
|---|---|---|---|
| <p>Buracos de animais e insetos</p> | <p>Grande quantidade de animais e insetos. Buracos, túneis e cavernas são causados por tocas de animais, formigueiros e cupinzeiros. Certos habitats, com alguns tipos de planta e árvore, próximos ao reservatório encorajam os animais e insetos.</p> | <p>Criam passagens da água superficial para dentro do maciço, permitindo a saturação das áreas adjacentes, o que pode provocar rupturas localizadas. Podem reduzir o caminho de percolação da água e provocar piping. Se os túneis atravessarem a maior parte do maciço, poderão levar à ruptura da barragem. Especialmente perigosos se os furos penetrarem abaixo da linha freática. Durante os períodos de elevação do nível do reservatório, o caminho de percolação pode ficar muito reduzido, o que facilita a ocorrência de piping.</p> | <p>Controlar a população de animais e insetos para prevenir maiores danos. Aterrar buracos existentes, com material adequado e bem compactado. Eliminar habitats favoráveis ao desenvolvimento de espécies nocivas.</p> |

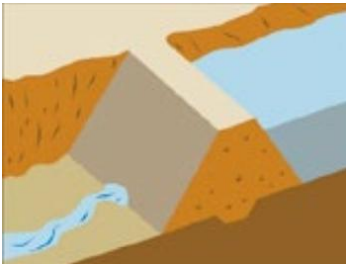
| Anomalia | Causa Provável | Possível Consequência | Ações Corretivas |
|---|---|---|---|
| <p>Fuga de água localizada</p> | <p>A água encontrou ou abriu uma passagem através do maciço.</p> | <p>Perigo</p> <p>A continuação do fluxo pode ampliar a erosão do maciço e levar a ruptura da barragem.</p> | <p>Inspecionar cuidadosamente a área, medir a quantidade de fluxo e averiguar o transporte de materiais. Se houver carreamento de material, um dique com sacos de areia deverá ser construído em volta da surgência para reduzir a velocidade da água e a capacidade erosiva do fluxo. Caso a erosão se acentue, o nível do reservatório deverá ser rebaixado. Um engenheiro qualificado deve inspecionar a barragem e recomendar outras medidas a serem tomadas.<br/> <b>EXIGIDA A PRESENÇA DE ENGENHEIRO.</b></p> |

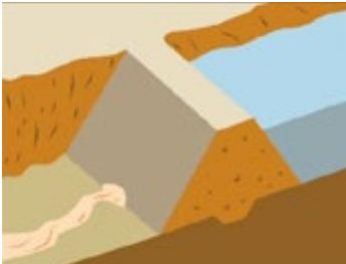
| Anomalia | Causa Provável | Possível Consequência | Ações Corretivas |
|---|---|---|---|
| <p>Fuga localizada de água barrenta (surgência)</p> | <p>A água encontrou ou abriu uma passagem através do maciço e está erodindo e carreando o material deste.</p> | <p>Perigo Extremo</p> <p>O prosseguimento do fluxo pode causar uma erosão rápida no material do maciço, resultando na ruptura da barragem.</p> | <p>Inspecionar cuidadosamente a área, medir a quantidade de fluxo e averiguar se o carregamento de solo está aumentando. Um dique com sacos de areia deve ser construído em volta da surgência para reduzir a velocidade da água e a capacidade erosiva do fluxo. Caso a erosão se acentue, o nível do reservatório deverá ser rebaixado. Um engenheiro qualificado deve imediatamente inspecionar a barragem e orientar as ações a serem tomadas.</p> <p>EXIGIDA IMEDIATA PRESENCIA DE ENGENHEIRO.</p> |

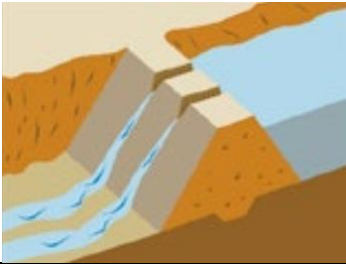
| Anomalia | Causa Provável | Possível Consequência | Ações Corretivas |
|---|---|---|---|
| <p>Fuga de água através de fissuras (rachaduras) próximas a crista</p> | <p>Intenso ressecamento provocou o surgimento de fissuras no topo do maciço. Recalques no maciço ou na fundação estão causando fissuras pronunciadas (rachaduras) transversais.</p> | <p>Perigo Extremo</p> <p>A saturação abaixo da zona fraturada pode instabilizar o maciço. O fluxo através da fissura pode erodir o maciço, levando a ruptura da barragem.</p> | <p>Obstruir as fissuras pelo lado a montante para estancar o fluxo. O nível do reservatório deve ser reduzido até abaixo do nível das fissuras. Um engenheiro qualificado deve imediatamente inspecionar a barragem e orientar as ações a serem tomadas.</p> <p>EXIGIDA IMEDIATA PRESENCIA DE ENGENHEIRO.</p> |

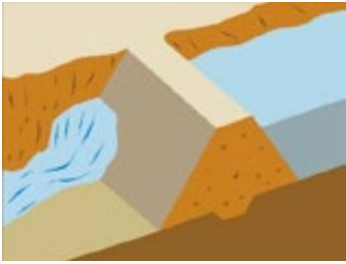
| Anomalia | Causa Provável | Possível Consequência | Ações Corretivas |
|---|---|---|---|
| <p>Vazamentos vindos das ombreiras</p> | <p>Fluxo de água através de fissuras (rachaduras) nas ombreiras.</p> | <p>Perigo</p> <p>Podem provocar uma erosão rápida na ombreira e o esvaziamento do reservatório. Podem provocar deslizamentos próximos ou a jusante da barragem.</p> | <p>Inspecionar cuidadosamente a área para determinar a quantidade do fluxo e averiguar se existe carregamento de materiais. Um engenheiro ou geólogo qualificado deve inspecionar a barragem e recomendar outras ações a serem tomadas.</p> <p>EXIGIDA A PRESENCIA DE ENGENHEIRO OU GEOLOGO.</p> |
