Estudo Técnico de Locação e Elaboração de Termo de Referência para Perfuração de Poço Tubular na Rua dos Japoneses

Município de Presidente Lucena

ESTUDO TÉCNICO DE LOCAÇÃO E ELABORAÇÃO DE TERMO DE REFERÊNCIA PARA PERFURAÇÃO DE POÇO TUBULAR NA RUA DOS JAPONESES

Relatório Final

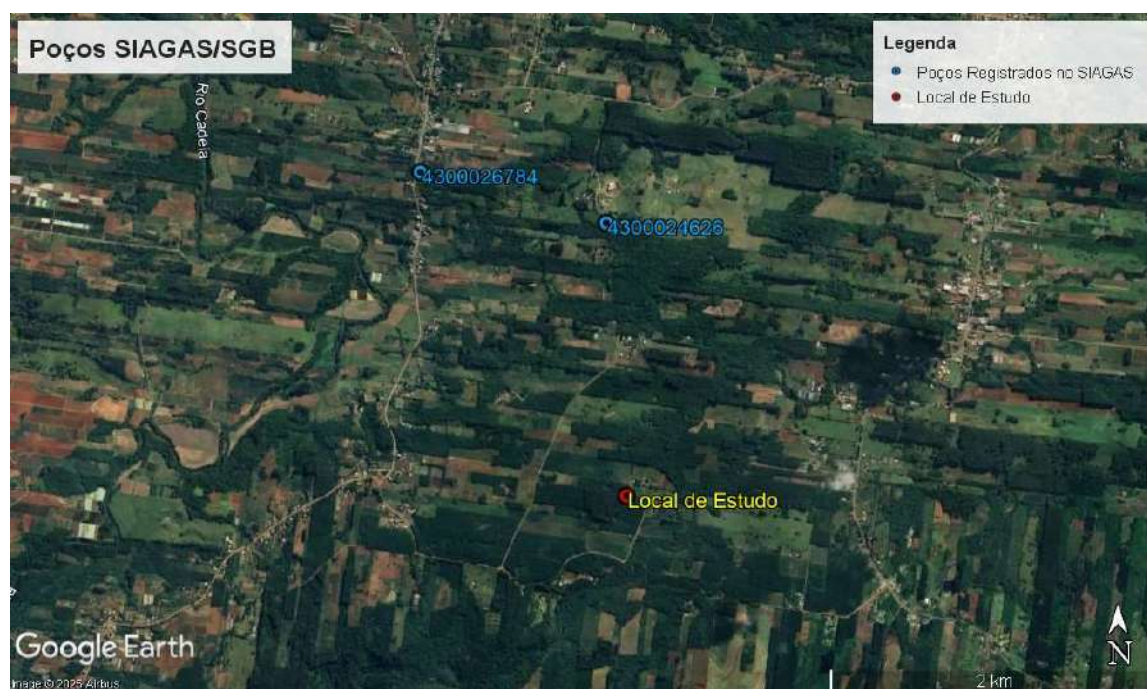
Figura 4. Localização da área objeto de estudo e dos poços cadastrados no SIAGAS/SGB.

Foram identificados dois poços tubulares cadastrados no SIAGAS/SGB em um raio aproximado de 2,5 km do local de estudo, ambos com perfis geológicos completos e localizados no município de Presidente Lucena/RS.

A localização dos poços registrados no SIAGAS é apresentada na figura a seguir. Os perfis completos estão disponíveis em anexo (Anexo III) deste relatório.

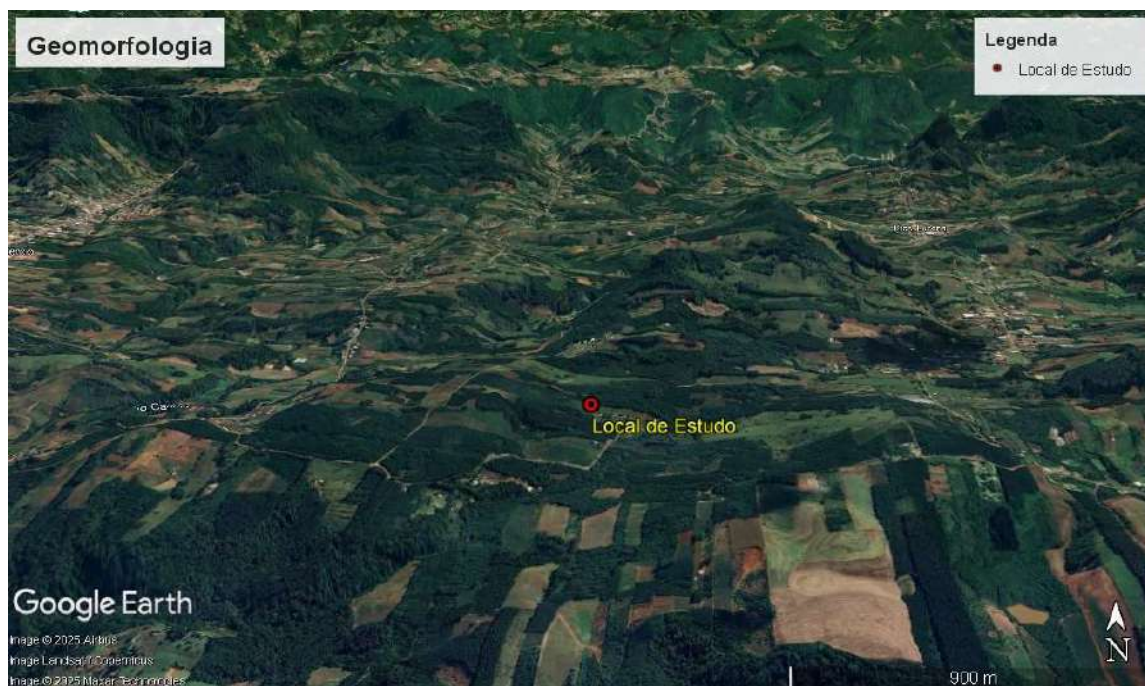
Figura 5. Geomorfologia da localidade de Linha Nova Baixa (Rua dos Japoneses), zona rural de Presidente Lucena, RS.

Portanto, de forma geral, a área apresenta uma morfologia de colinas baixas, típica das zonas de transição da Serra Geral, com predominância de vertentes estáveis e drenagem subparalela encaixada, refletindo equilíbrio entre processos de erosão e deposição. Essa configuração geomorfológica indica boas condições de estabilidade para a instalação do poço tubular objeto deste projeto.

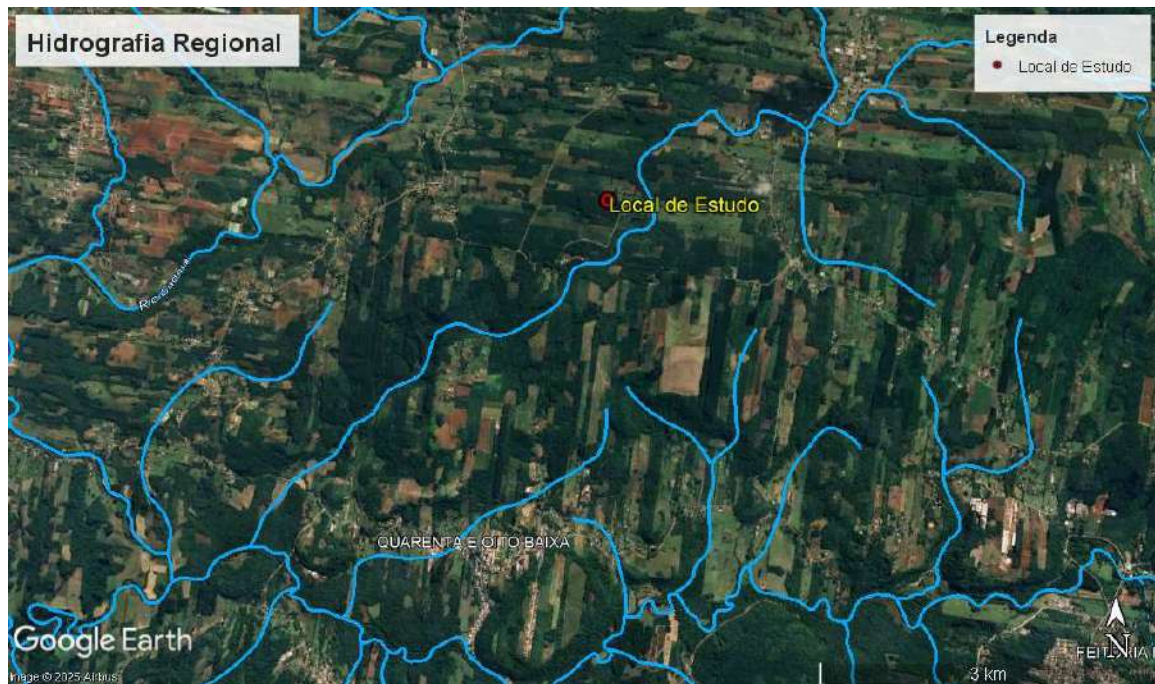
Figura 6. Hidrologia da localidade de Linha Nova Baixa (Rua dos Japoneses), zona rural de Presidente Lucena, RS.

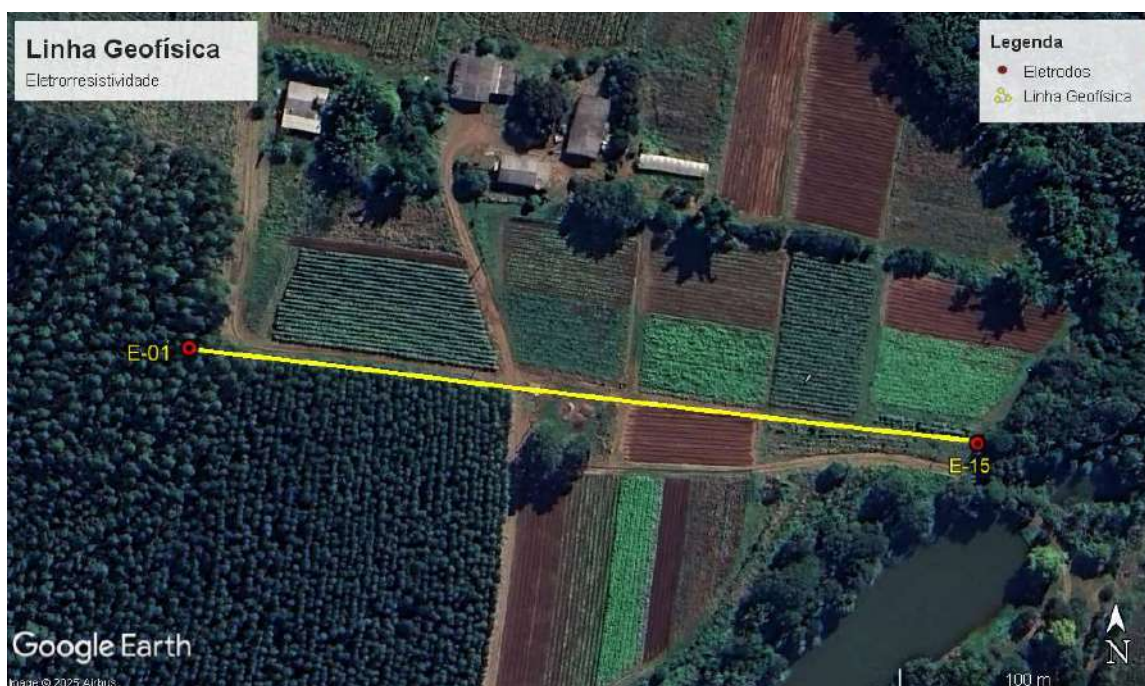
Figura 8. Localização da linha de imageamento elétrico em Linha Nova Baixa (Rua dos Japoneses), Presidente Lucena/RS.

Local	Latitude (S)	Longitude (O)	Elevação (m)
Inicial (EI-01)	29°33'12.58"	51°12'18.43"	108
Final (EI-15)	29°33'13.70"	51°12'8.11"	100

A Figura 8, a seguir, ilustra a localização da linha de imageamento utilizada no estudo geofísico.

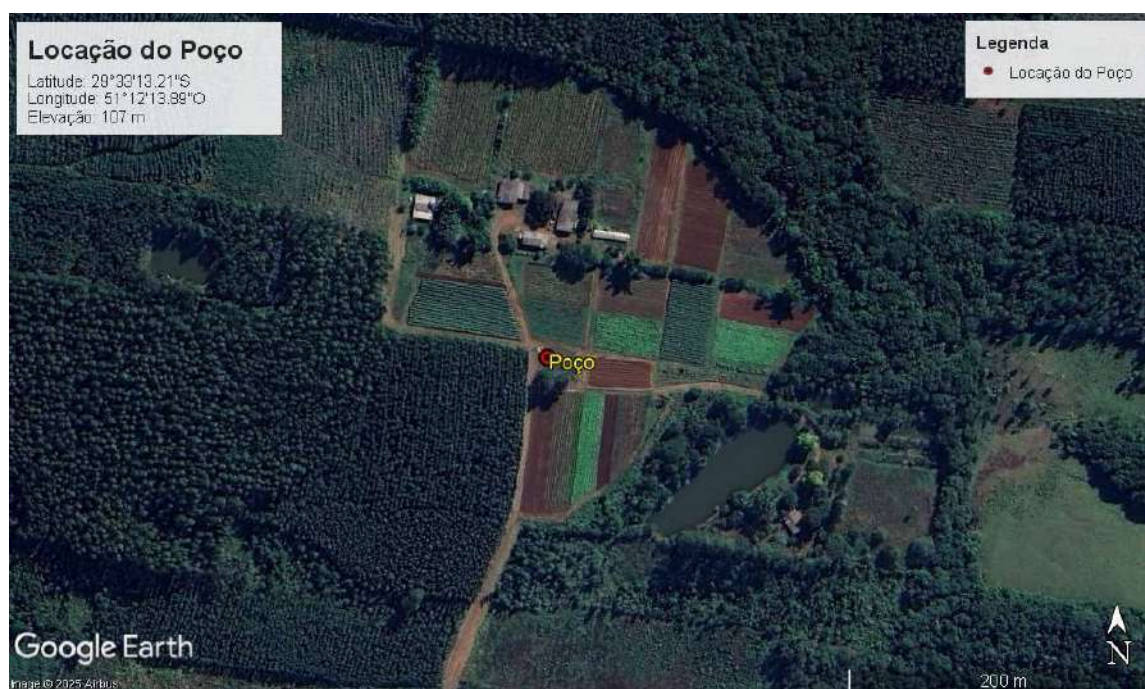
Figura 10. Localização do ponto de perfuração sugerido.

Identificação	Latitude (S)	Longitude (O)	Elevação (m)
Poço Linha Nova Baixa (Rua dos Japoneses)	29°33'13.21"	51°12'13.89"	107

As figuras 10 e 11, elencadas na sequência, ilustram a localização do ponto de perfuração em imagens de satélite.

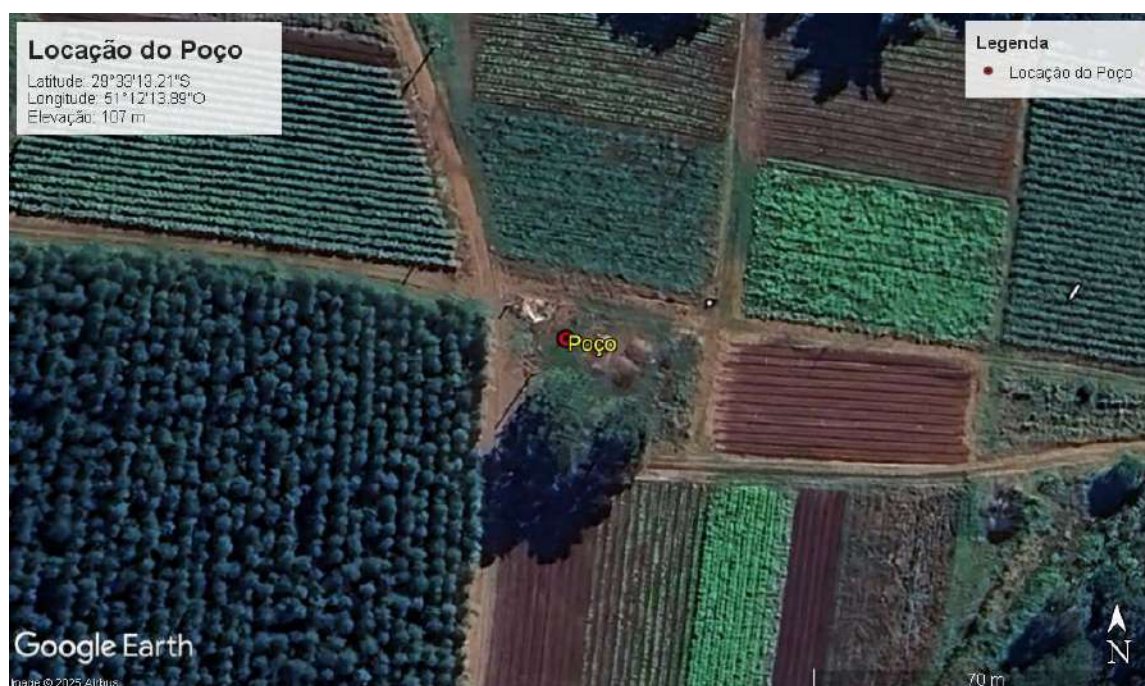
Figura 11. Detalhe da localização do ponto de perfuração sugerido.

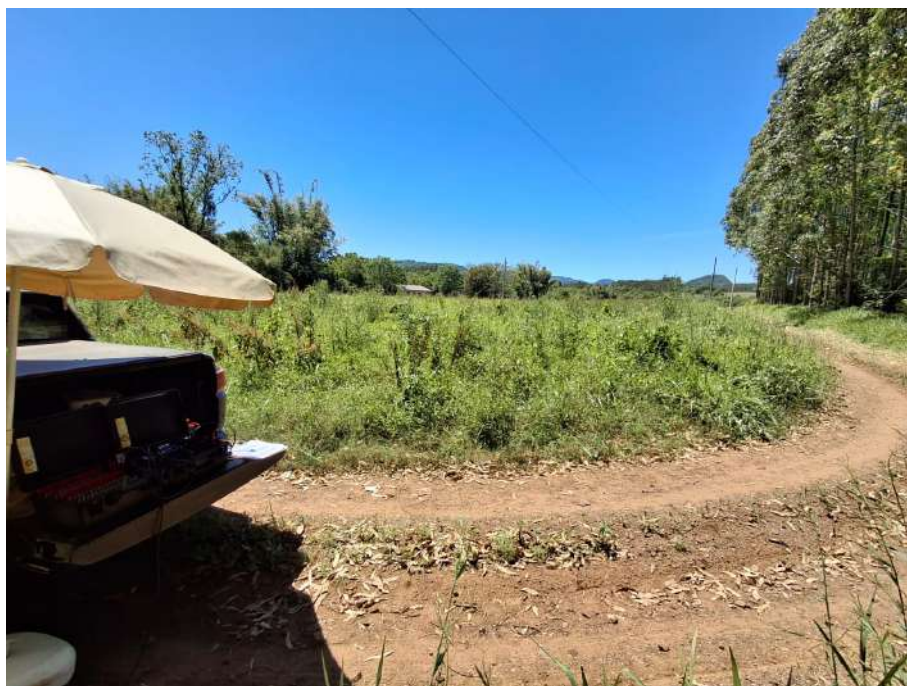
Foto 02. Investigação geofísica para locação do poço tubular.

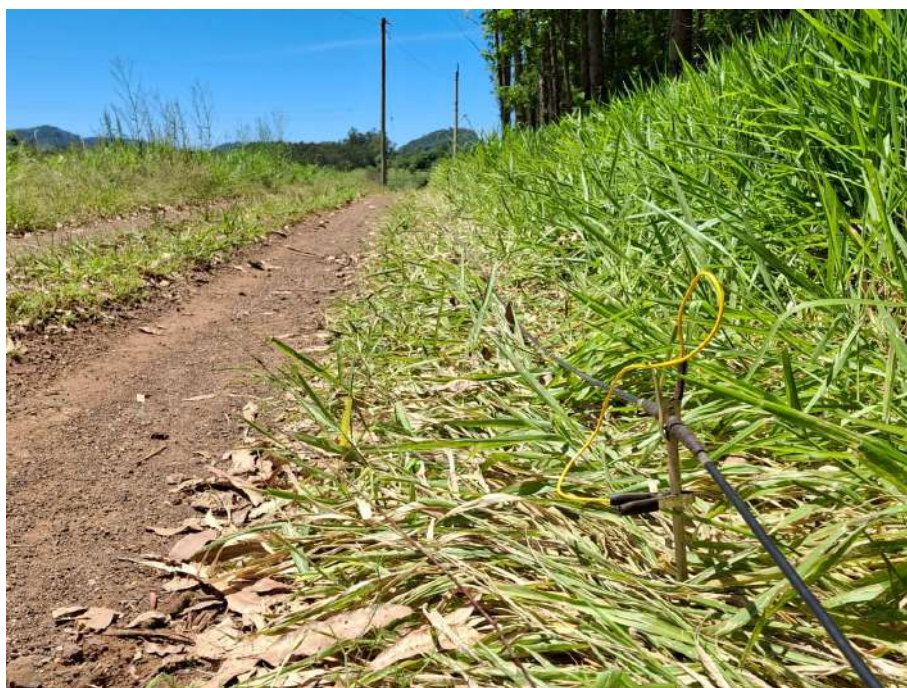
Foto 03. Levantamento geofísico por imageamento elétrico.

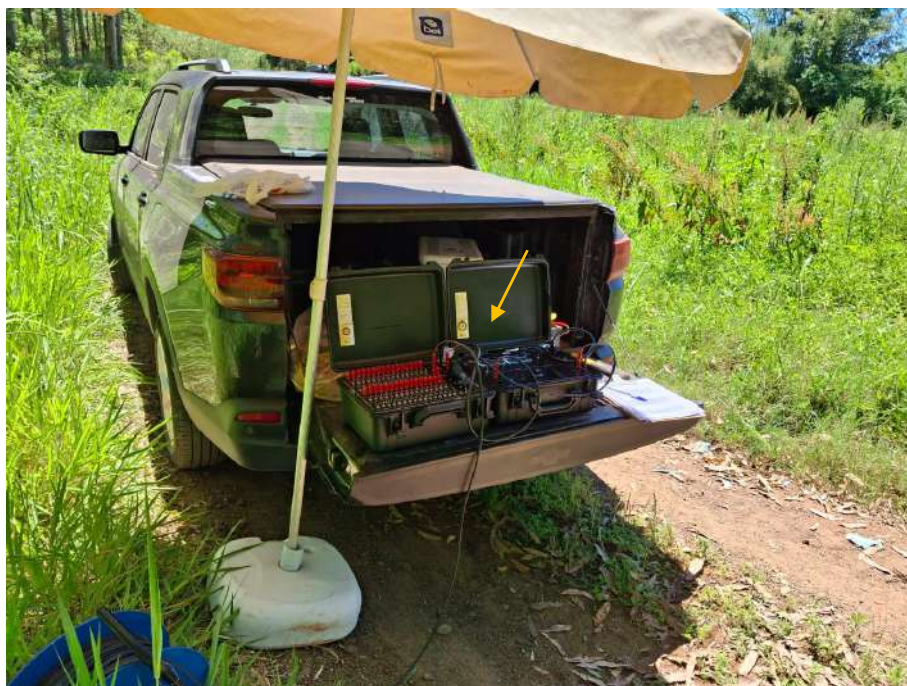
Foto 04. Trabalhos de geofísica no local de estudo.

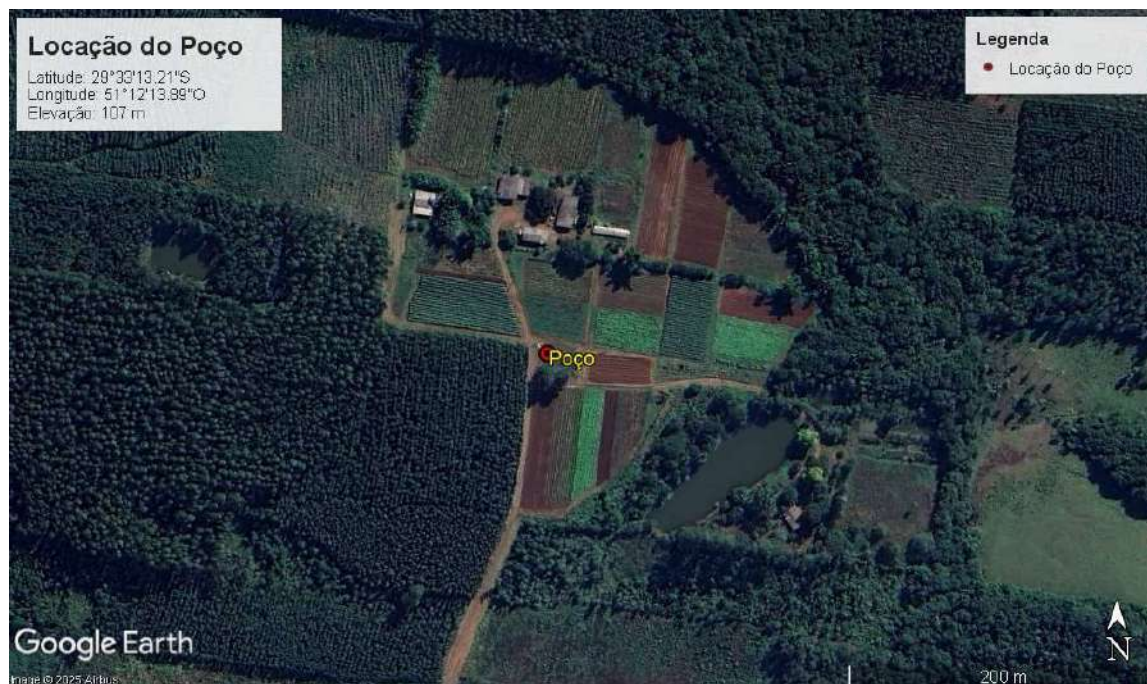
Figura 1. Localização do ponto de perfuração sugerido.

Identificação	Latitude (S)	Longitude (O)	Elevação (m)
Poço Linha Nova Baixa (Rua dos Japoneses)	29°33'13.21"	51°12'13.89"	107

As figuras 1 e 2, elencadas na sequência, ilustram a localização do ponto de perfuração em imagens de satélite.

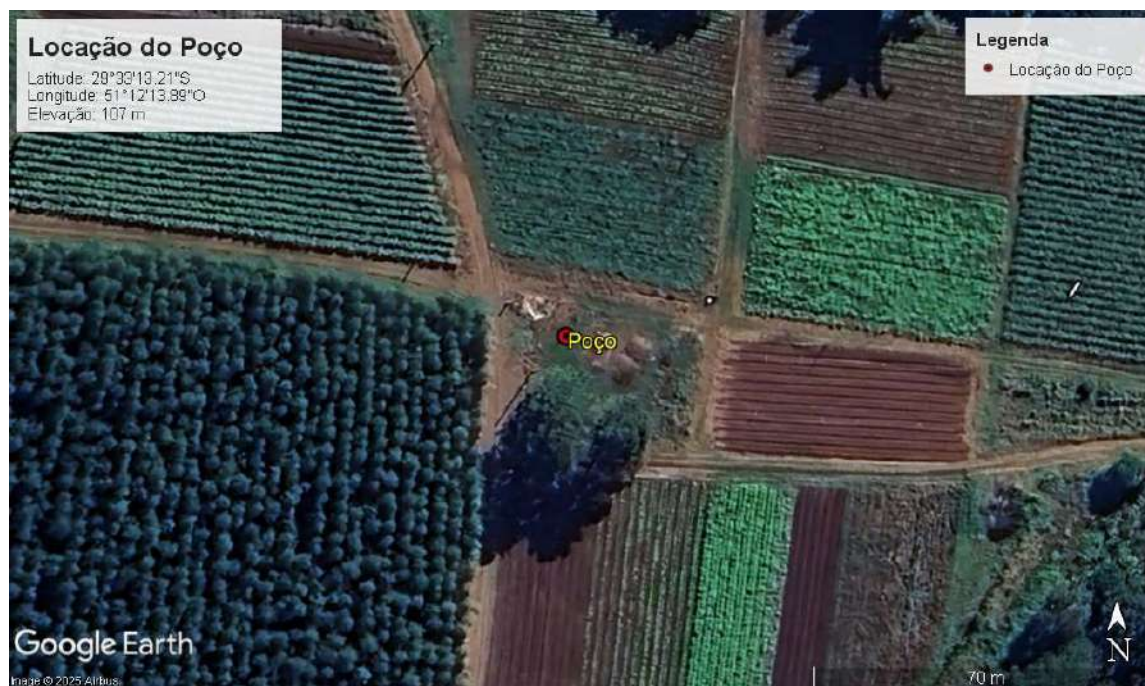
Figura 2. Detalhe da localização do ponto de perfuração sugerido.
