## ANEXO TÉCNICO • COMUNICAÇÃO VISUAL

# RELATÓRIO DE REFERÊNCIAS VISUAIS

## Adesivação e identificação institucional da nova sede do CRCDF

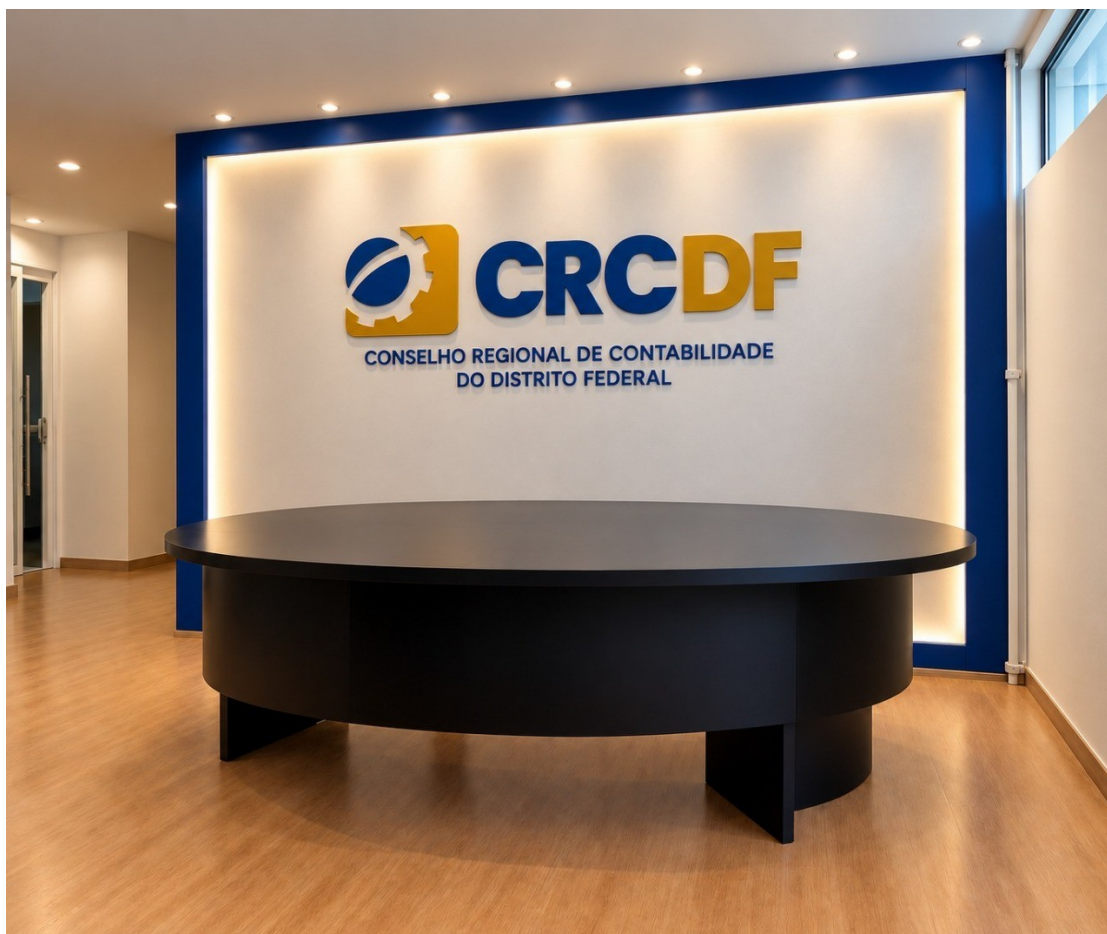
Figura 1 – Referência de ambientação para a 1ª Recepção, com destaque à identidade institucional, ao painel iluminado e ao conjunto de recepção.

**LEITURA DA IMAGEM:** Imagem de caráter ilustrativo, na qual se observam letreiro institucional em destaque, iluminação indireta e mobiliário de recepção. O painel e a mesa representados não significam, por si, ampliação do serviço contratado.

**SERVIÇO ABRANGIDO PELO TR:** Fornecimento e instalação do revestimento do portal em ACM (espessura de referência: 3 mm), estrutura de sustentação e fixações, iluminação LED e letreiro institucional em PVC expandido (espessura de referência: 20 mm), conforme o projeto aprovado.

**DIMENSÕES REFERENCIAIS:** Portal: trecho superior de  $3,50 \times 0,20$  m e trecho lateral de  $2,39 \times 0,20$  m, com retornos e detalhes necessários; letreiro de aproximadamente  $1,81 \times 0,53$  m.

**PONTOS DE CONFERÊNCIA:** Conferir profundidades, dobras, fixações e ponto de alimentação elétrica; compatibilizar fonte, fitas, proteção dos cabos e segurança. Validar cores, iluminação e posicionamento no layout executivo.

**LIMITAÇÃO DA REFERÊNCIA:** A imagem não autoriza a substituição do portal contratado por uma parede iluminada completa nem prevê a adesivação de mobiliário adicional.

7.5. Na 1ª Recepção, deverão ser compatibilizados a estrutura do portal em ACM, as fixações, a alimentação elétrica e os componentes LED. Na Plenária, o revestimento amadeirado e o letreiro serão aplicados na parede atrás dos assentos da Mesa Diretora, sem qualquer intervenção na Sala da Presidência.

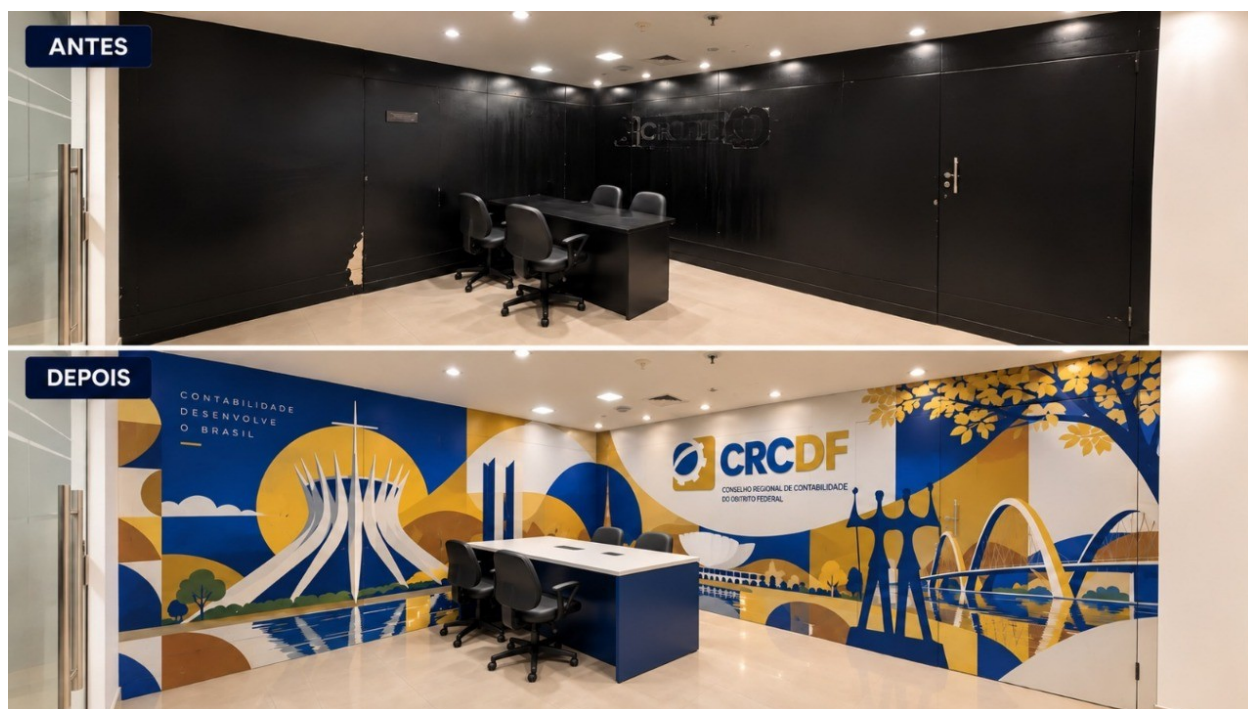
Figura 2 – Comparativo visual “ANTES/DEPOIS” fornecido como referência de transformação estética da 2ª Recepção.

**LEITURA DA IMAGEM:** A imagem reúne um ambiente de paredes escuras identificado como “ANTES” e uma proposta gráfica multicolorida identificada como “DEPOIS”. Trata-se de referência estética/comparativa; a arte exibida não deve ser interpretada como layout oficialmente aprovado.

**SERVIÇO ABRANGIDO PELO TR:** Aplicação de revestimento vinílico opaco de alta cobertura nas paredes previstas; execução dos reparos superficiais preparatórios formalmente delimitados; e adesivação integral de uma mesa existente, incluindo todas as faces externas, tampo, frente, laterais, face posterior, bordas, cantos, recortes e arremates.

**DIMENSÕES REFERENCIAIS:** Parede:  $8,00 \times 2,37 \text{ m} = 18,96 \text{ m}^2$ . Área dos reparos preparatórios e área adesivada da mesa: a medir e documentar separadamente, permanecendo ambos no item 02.

**PONTOS DE CONFERÊNCIA:** Fotografar e delimitar os reparos; medir todas as faces da mesa; verificar a compatibilidade do vinil com o mobiliário; preservar gavetas, cabos e funcionalidade; validar arte e acabamento.

**LIMITAÇÃO DA REFERÊNCIA:** A ambientação multicolorida e eventuais alterações de mobiliário mostradas na referência não integram automaticamente o objeto. A mesa não constitui sexto item.

7.3. A preparação das paredes da 2ª Recepção deverá ser documentalmente delimitada, distinguindo a área de adesivação de 18,96 m² da área dos reparos. A mesa receberá revestimento integral dentro do mesmo item 02, com memória específica de dimensões e áreas.

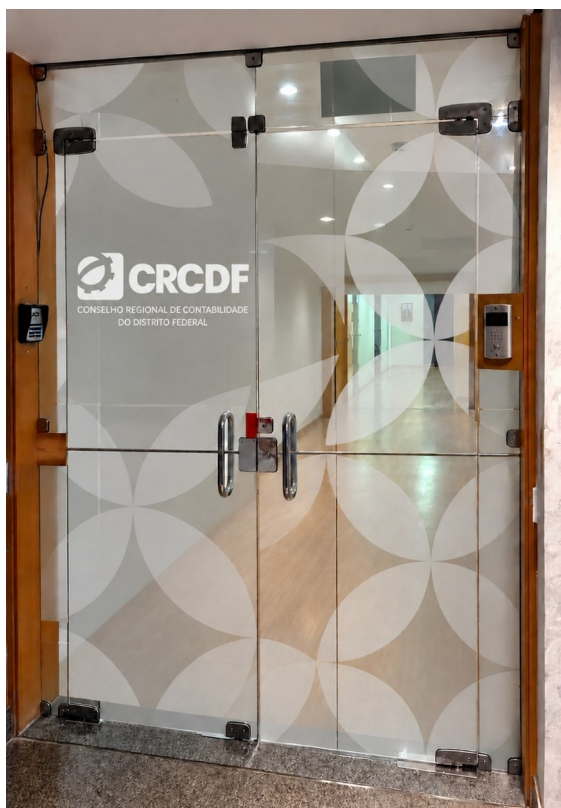
Figura 3 – Referência visual de vidro com tratamento jateado e grafismo institucional no acesso principal da 1ª Recepção.

**LEITURA DA IMAGEM:** A foto evidencia porta dupla de vidro com elementos decorativos e identificação institucional. A composição visível orienta a linguagem visual, sujeita à aprovação formal do posicionamento e da arte.

**SERVIÇO ABRANGIDO PELO TR:** Remoção de adesivo existente e resíduos, quando necessária; limpeza e preparação das superfícies envidraçadas; confecção e aplicação de adesivo vinílico jateado com grafismo institucional.

**DIMENSÕES REFERENCIAIS:** Área geométrica de referência:  $1,90 \times 2,40 \text{ m} = 4,56 \text{ m}^2$ , sujeita à conferência do layout e dos vidros efetivamente abrangidos.

**PONTOS DE CONFERÊNCIA:** Confirmar recortes junto a fechaduras, puxadores, dobradiças e ferragens; verificar alinhamento entre folhas e padrão de opacidade; executar sem bolhas ou marcas visíveis.

**LIMITAÇÃO DA REFERÊNCIA:** A imagem não dispensa a conferência da distribuição da película entre as folhas, nem autoriza gráfica diferente daquela aprovada.

7.4. A faixa jateada da porta da 2ª Recepção deverá ser confirmada fisicamente, mantendo-se o objeto restrito à faixa. Os parâmetros de jateamento da porta principal da 1ª Recepção deverão observar o desenho validado e preservar a operação das ferragens e fechaduras.

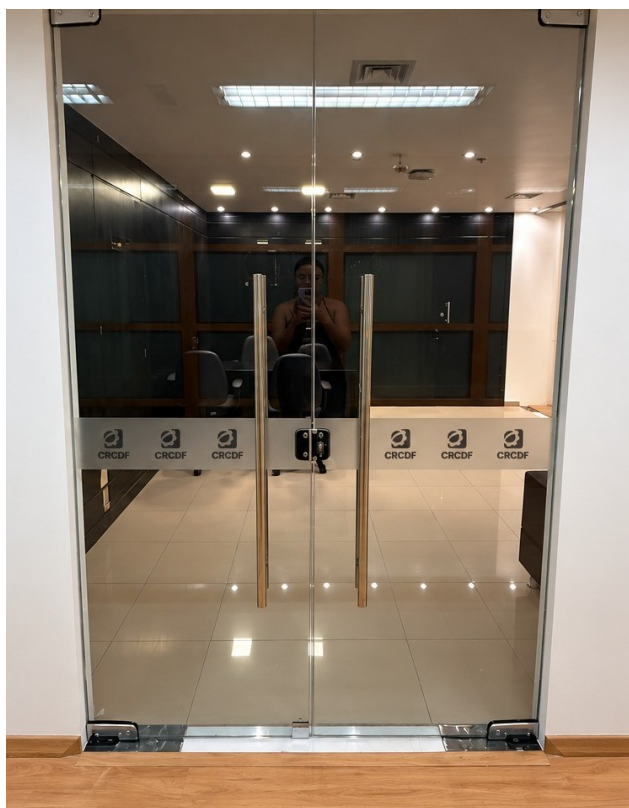
Figura 4 – Referência da porta de acesso à 2ª Recepção com faixa horizontal de identificação visual.

**LEITURA DA IMAGEM:** A foto mostra porta dupla de vidro com faixa horizontal na altura intermediária e repetição da marca institucional. Elementos de vidro e ferragens existentes devem ser preservados.

**SERVIÇO ABRANGIDO PELO TR:** Fornecimento e aplicação de faixa adesiva jateada, incluindo limpeza, alinhamento, recorte, acabamento e eventual retirada de resíduos anteriores, quando necessária.

**DIMENSÕES REFERENCIAIS:** Dimensão preliminar da faixa:  $1,20 \times 0,15 \text{ m} = 0,18 \text{ m}^2$ . Medição final e posicionamento sujeitos à validação no local.

**PONTOS DE CONFERÊNCIA:** Confirmar se a largura se refere à faixa total ou ao posicionamento por folha; conferir altura, continuidade visual, grafismos e interferência com puxadores ou fechadura.

**LIMITAÇÃO DA REFERÊNCIA:** O objeto prevê somente a faixa jateada; a foto não deve ser tomada como autorização para revestir a superfície integral das portas.

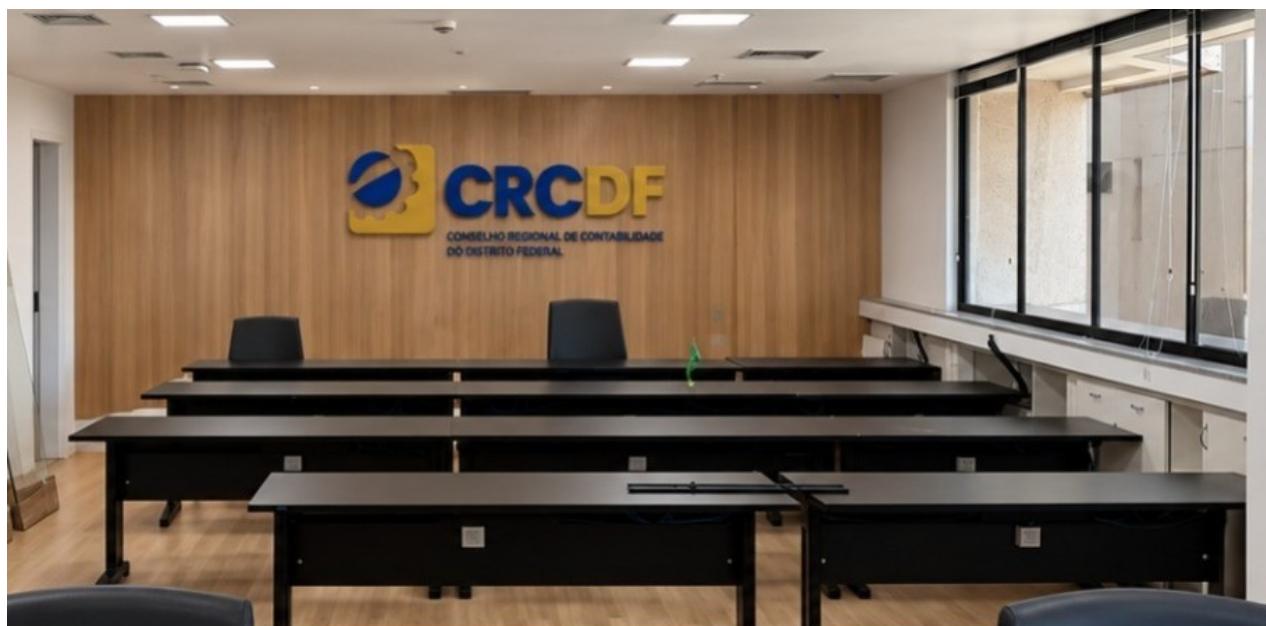
Figura 5 – Referência da parede da Plenária, com acabamento amadeirado e identificação institucional em destaque.

**LEITURA DA IMAGEM:** A fotografia evidencia o conjunto de mesas e cadeiras da Plenária, com parede de acabamento amadeirado ao fundo e letreiro institucional. A posição serve à localização precisa da intervenção.

**SERVIÇO ABRANGIDO PELO TR:** Fornecimento e aplicação de revestimento vinílico decorativo amadeirado na parede localizada atrás dos assentos do Presidente e dos Vice-Presidentes; confecção e fixação de letreiro institucional em PVC expandido, com acabamento compatível.

**DIMENSÕES REFERENCIAIS:** Parede:  $4,97 \times 2,37 \text{ m} = 11,7789 \text{ m}^2$  (aprox.  $11,78 \text{ m}^2$ ). Letreiro:  $1,48 \times 1,23 \text{ m}$ ; PVC expandido com espessura de referência de 20 mm.

**PONTOS DE CONFERÊNCIA:** Conferir textura e tonalidade amadeirada, emendas e recortes; confirmar pontos e método de fixação do letreiro; proteger mesas, cadeiras e instalações.

**LIMITAÇÃO DA REFERÊNCIA:** Trata-se exclusivamente da Plenária. Não há previsão de adesivação ou letreiro na Sala da Presidência.
