## 3 REGIMENTO DE CAVALARIA DE GUARDA/RS

## Termo de Referência 26/2026

1.1. Contratação de empresa especializada para execução de serviço de limpeza e desobstrução de caixas de passagem e tubulações de rede de drenagem, mediante hidrojateamento de alta pressão, incluindo sucção, retirada, coleta, transporte e destinação do material removido, em proveito do 3º Regimento de Cavalaria de Guarda, conforme condições e exigências estabelecidas neste Termo de Referência.

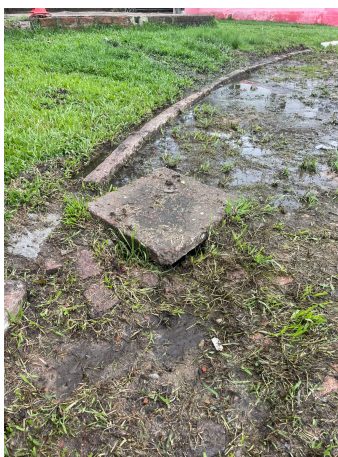
5.6.1.1. A Caixa 1 apresenta, na condição observada durante a vistoria, escoamento aparentemente regular, sem indícios de obstrução severa.

FOTOGRAFIA 1 – Caixa 1 – visão geral

Intervenção prevista: limpeza da caixa e hidrojateamento do trecho de aproximadamente 40 m até a Caixa 2, assegurando retirada de materiais eventualmente existentes e continuidade do fluxo.

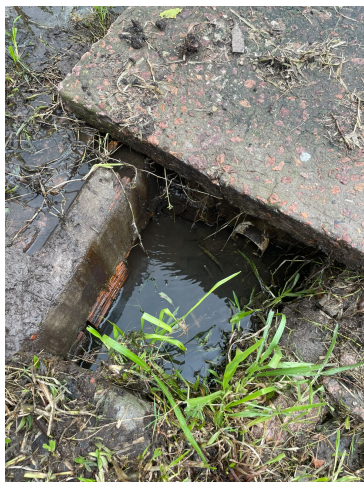
FOTOGRAFIA 2 – Caixa 1 – detalhe interno

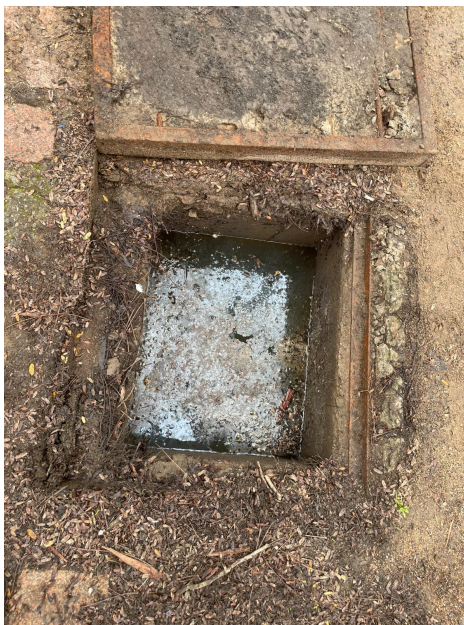
5.6.1.2. A Caixa 2 apresenta algum acúmulo de material, porém conserva aparente fluidez.

FOTOGRAFIA 3 – Caixa 2 – visão interna

Intervenção prevista: limpeza da caixa e hidrojateamento do trecho que segue até a Caixa 3.

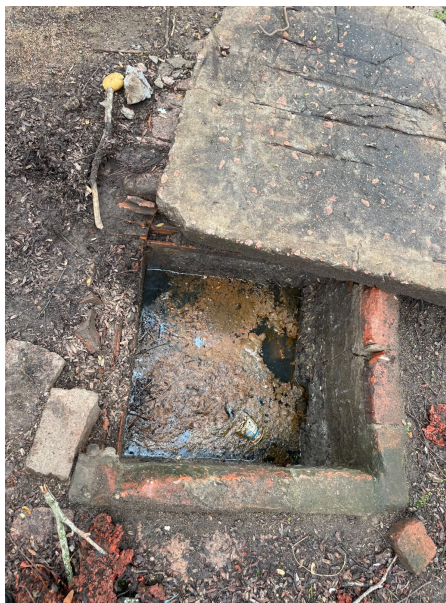
FOTOGRAFIA 4 – Caixa 2 – detalhe do material acumulado

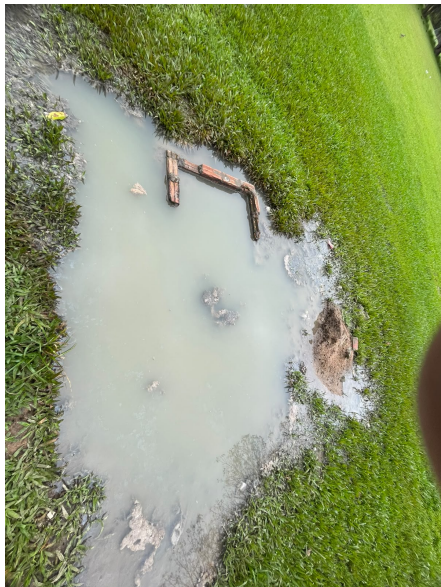
5.6.2.1. A Caixa 3 constitui o ponto de maior criticidade identificado na Linha 1, apresentando represamento significativo de água e maior acúmulo de sedimentos e resíduos.

FOTOGRAFIA 5 – Caixa 3 – visão geral do represamento

5.6.2.2. Deverá ser realizada limpeza abrangente da Caixa 3, com sucção do material acumulado e hidrojateamento da tubulação correspondente.

Intervenção prevista: limpeza abrangente da caixa, sucção do material acumulado e hidrojateamento dos trechos de chegada e saída, com especial atenção ao restabelecimento do escoamento em direção à Caixa 4.

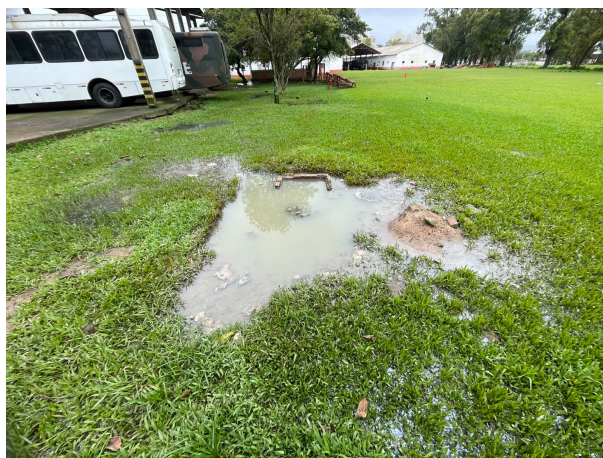
FOTOGRAFIA 6 – Caixa 3 – detalhe do ponto crítico

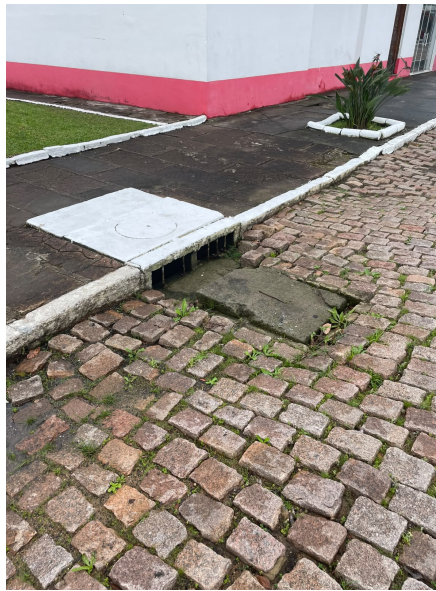
5.6.4.3. A Caixa 4 constitui o ponto de convergência da Linha 2 com a Linha 1 e apresenta, na condição observada, escoamento aparentemente normal para a continuidade da rede.

FOTOGRAFIA 7 – Caixa 4 – visão geral

Intervenção prevista: limpeza do ponto e utilização como referência para aferição do restabelecimento do fluxo proveniente das Linhas 1 e 2.

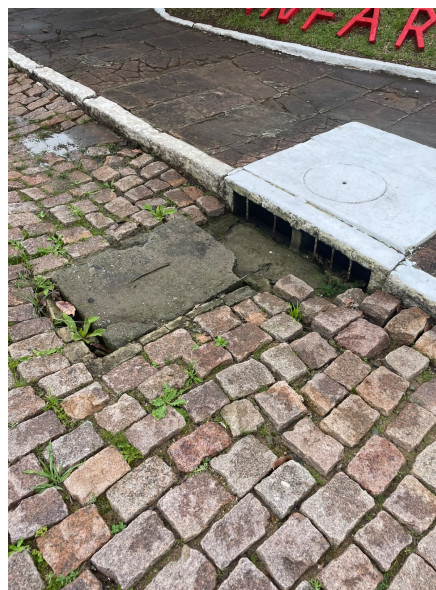
FOTOGRAFIA 8 – Caixa 4 – acesso e saída da rede

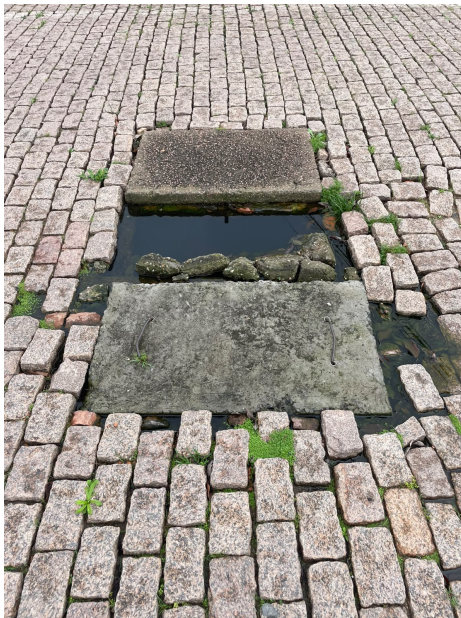
5.6.4.1. A Caixa 5 apresenta indícios de obstrução e material acumulado, constituindo ponto que demanda intervenção efetiva de limpeza e sucção.

FOTOGRAFIA 9 – Caixa 5 – visão geral

5.6.4.2. O trecho deverá ser integralmente submetido a hidrojateamento, visando restabelecer o escoamento em direção à Caixa 4.

Intervenção prevista: limpeza, sucção do material e hidrojateamento do trecho de aproximadamente 150 m até a Caixa 4.

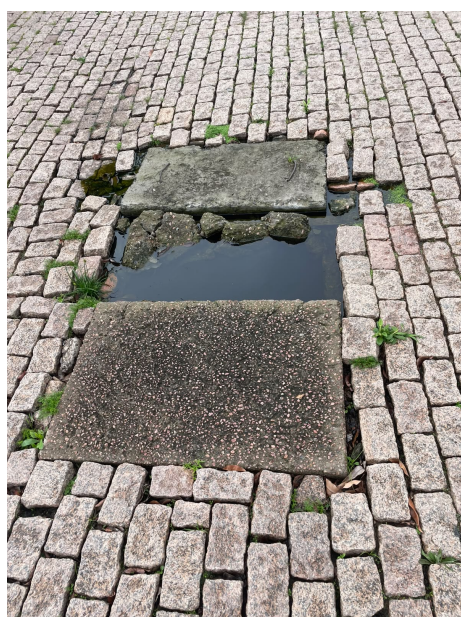
FOTOGRAFIA 10 – Caixa 5 – detalhe interno
