Número do Documento de Formalização da Demanda: 85/2024

| serviço de manutenção corretiva de gerador de energia | | | |
| urgência devido ao risco de explosão | | | |

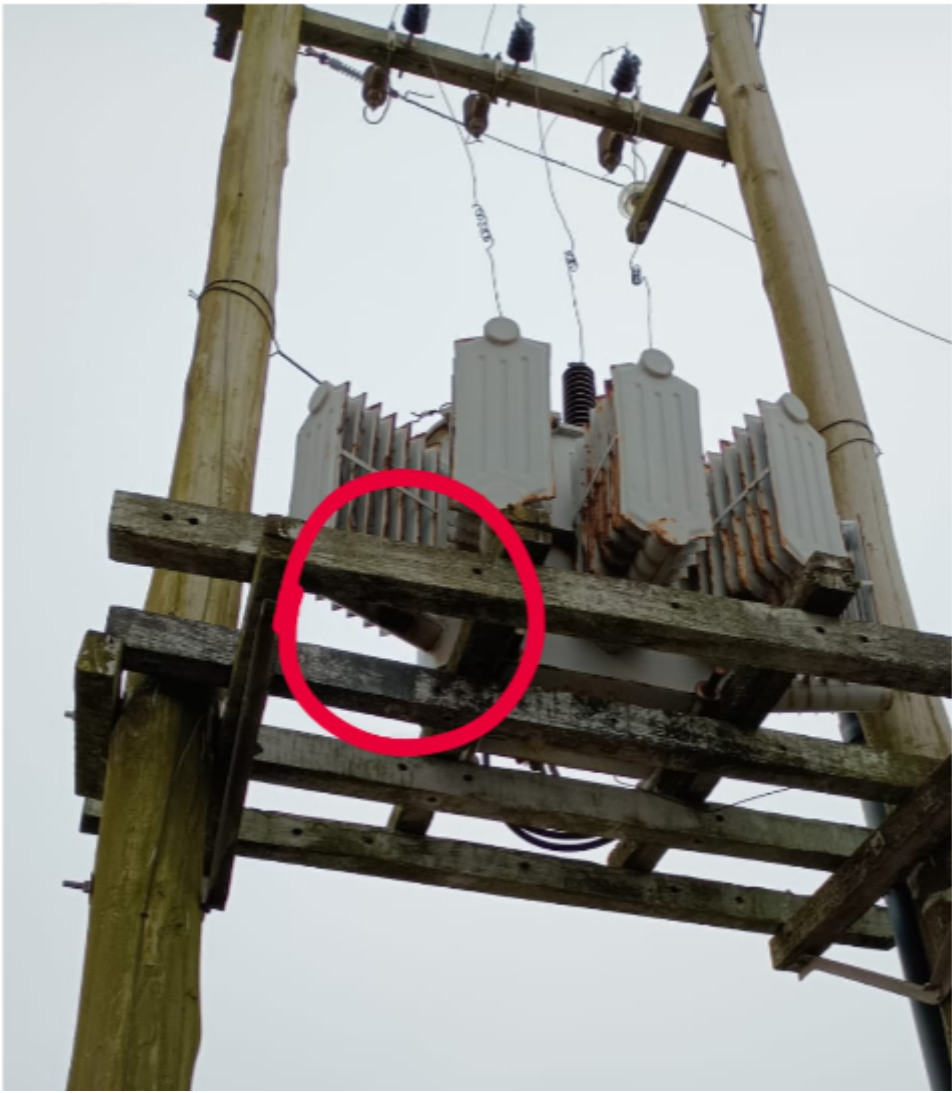
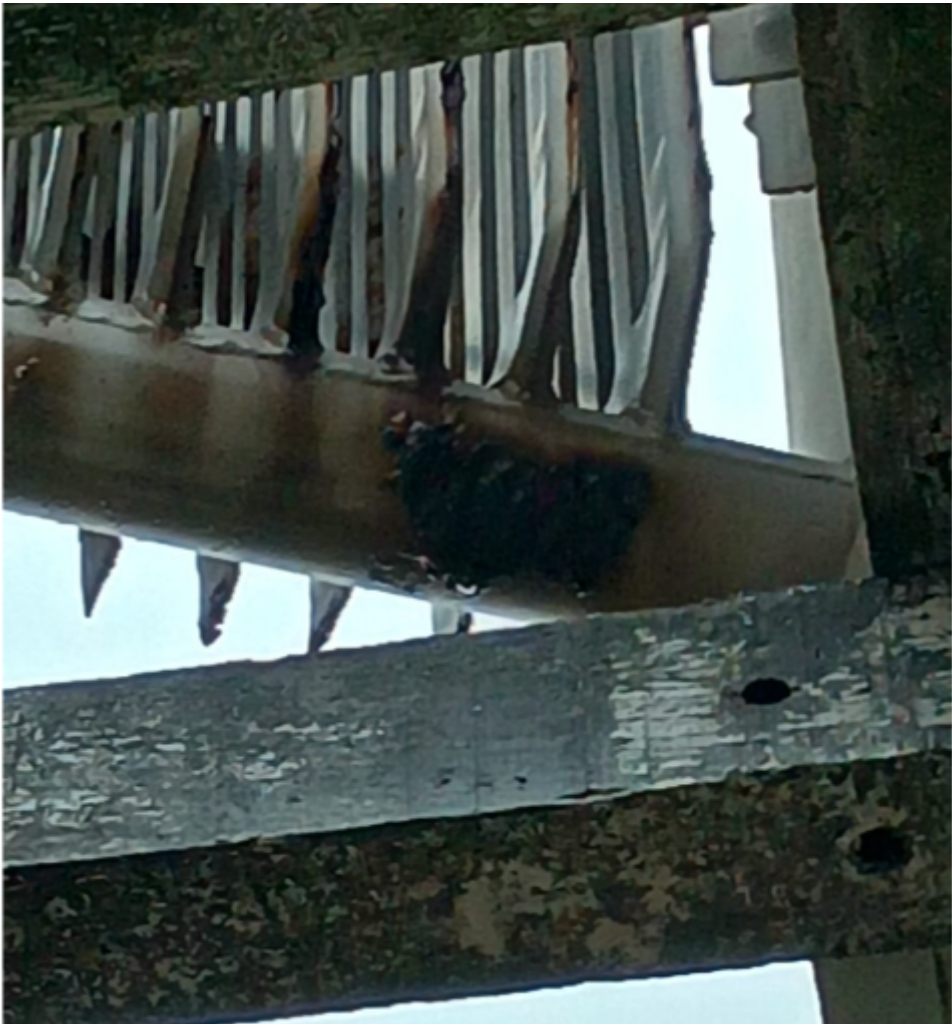
Na data de 22/07/2024 foi percebido que o transformador existente dentro do pátio da DPF/RGE/RS está vazando óleo (fotos abaixo).

Foi diagnosticado que, por conta de estar vazando o óleo isolante do transformador e, em razão da avançada diminuição do seu nível interno, havia grande risco de formação de arco elétrico entre as bobinas do transformador, o que poderia levar a uma explosão, colocando em risco tanto a edificação quanto eventuais transeuntes pelo pátio da Delegacia ou na rua.

Foi solicitado avaliação por parte da CEEE-Equatorial, cujos técnicos apenas informaram que deveria ser reparado ou trocado o transformador.

Acordado com a empresa Crizel, de Rio Grande, o fornecimento de um transformador provisório, para retirada imediata do transformador danificado, e posteriormente a substituição do provisório por um transformador novo, no padrão indicado pela concessionária de energia elétrica local. Está incluído no escopo o serviço de desligamento/religação emergencial da rede de média tensão que alimenta a Delegacia, bem como o futuro desligamento /religação programada, visando para a substituição do transformador provisório pelo definitivo. O transformador danificado será entregue à empresa Crizel como sucata, uma vez que já está em avançado estágio de deterioração, conforme se verifica nas fotos contidas na Informação 36268037.
