RELATÓRIO DE VISITA TÉCNICA

OBJETO: Ginásio de Esportes Davinópolis

Local: R. Adalardo Pinto, 580-632, Davinópolis - GO, 75730-000

Data da visita: 03 de julho de 2025

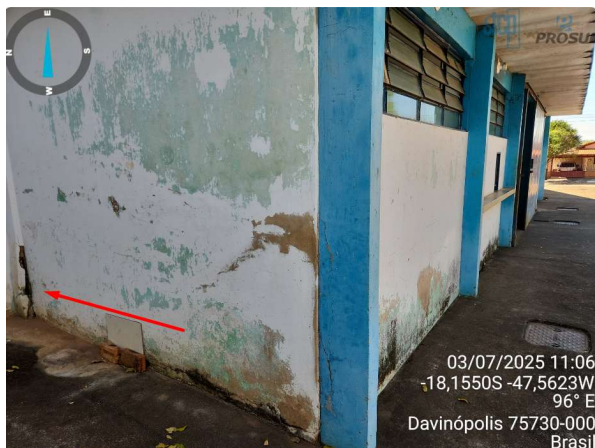
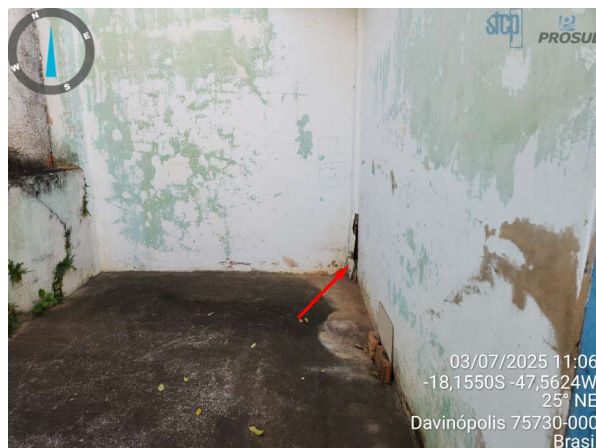
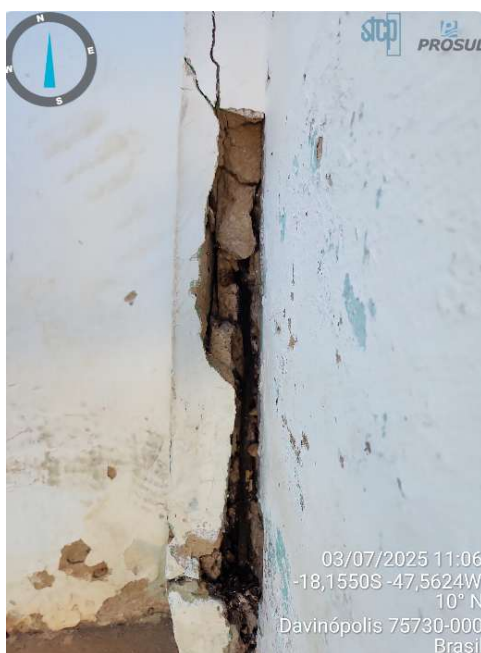
1. Foi identificado na edificação um pilar com deslocamento da capa de concreto e armaduras aparentes em estado de corrosão. Diante disso, solicita-se à equipe de projetos estruturais a realização de uma análise com a indicação da solução a ser executada.

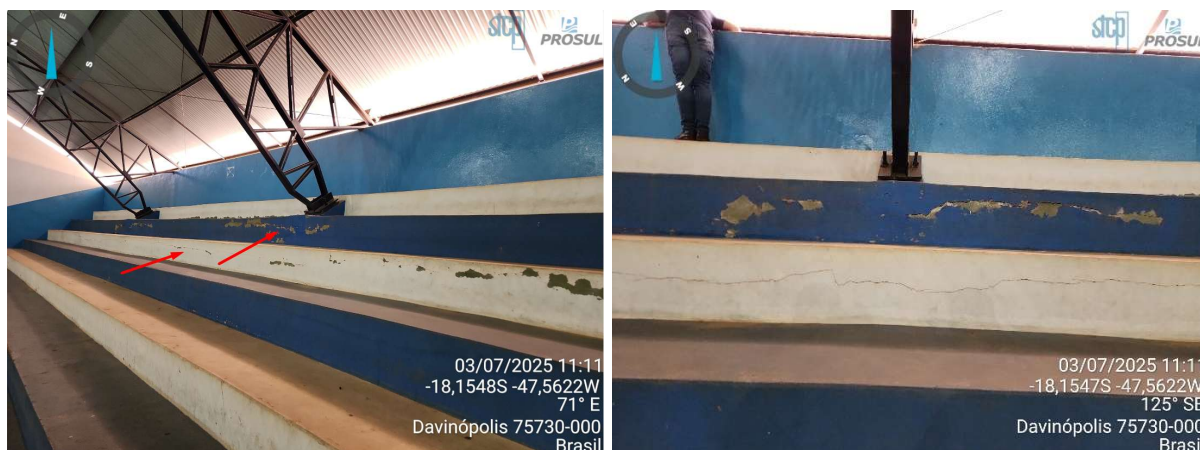
2. Observam-se fissuras na arquibancada localizada no lado direito da quadra. Solicita-se à equipe de projetos estruturais uma avaliação da estabilidade da referida estrutura e, se for o caso, o detalhamento das intervenções corretivas necessárias.

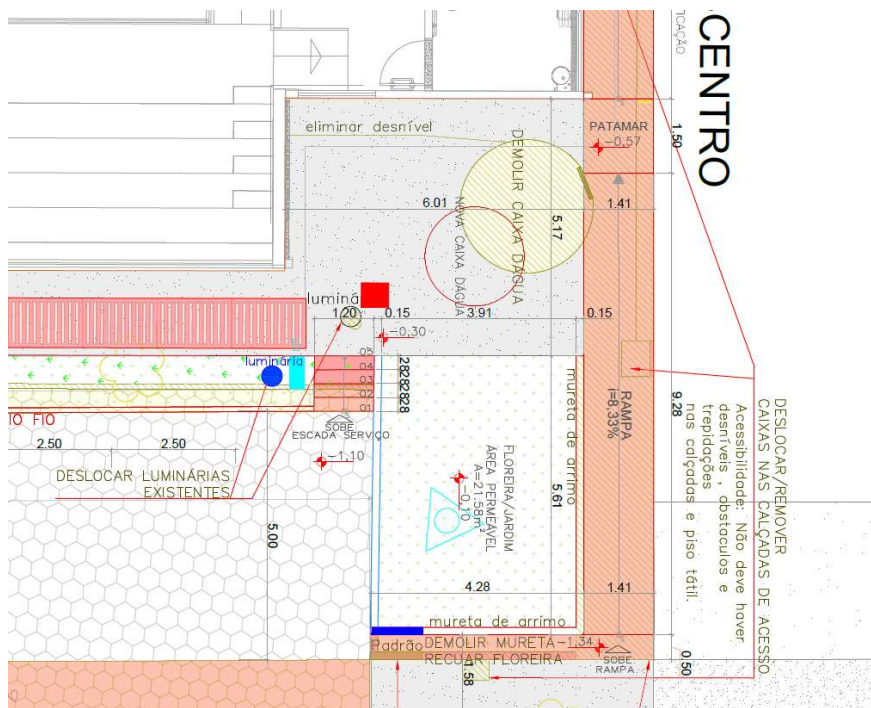
3. O projeto de reforma do ginásio prevê a substituição do reservatório de água existente por um modelo tipo taça. No entanto, o projeto estrutural não contempla o dimensionamento da fundação para esse novo reservatório.

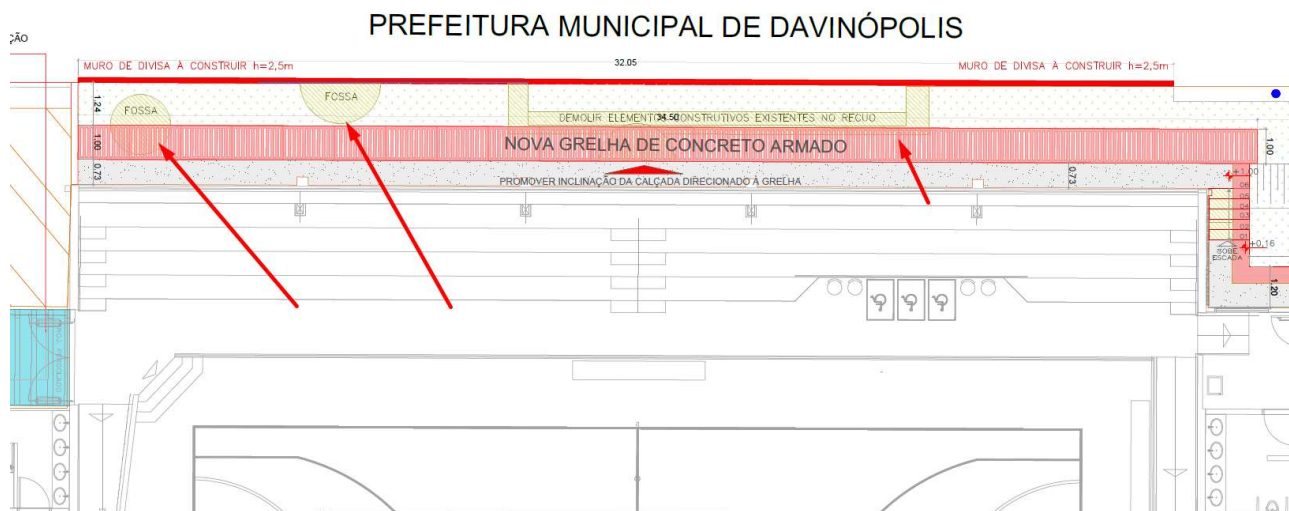
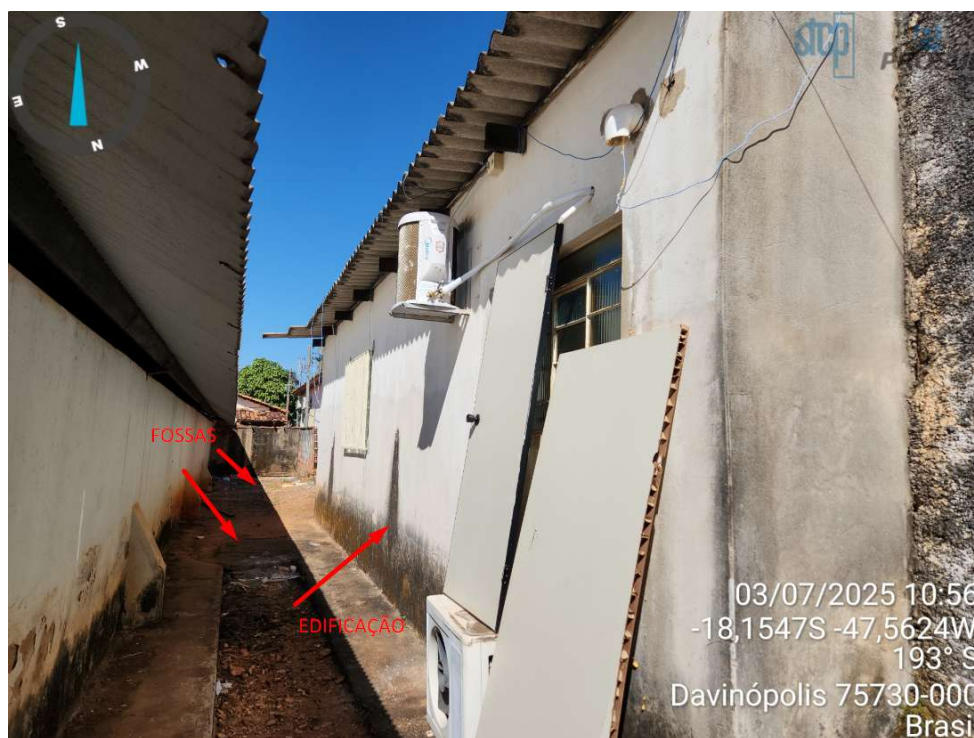
4. Consta no projeto arquitetônico a previsão de uma grelha de drenagem na lateral esquerda da edificação. Contudo, verifica-se a existência de interferências entre essa grelha e construções vizinhas, como três fossas e uma edificação pertencente ao município (conforme imagem abaixo).

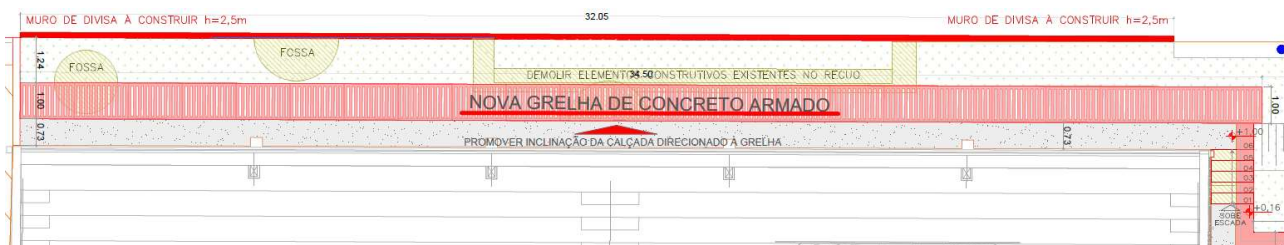
5. O projeto arquitetônico prevê a execução de uma grelha em concreto armado. No entanto, não há no projeto estrutural o respectivo detalhamento, tampouco a indicação sobre a possibilidade de utilização de elementos pré-moldados.

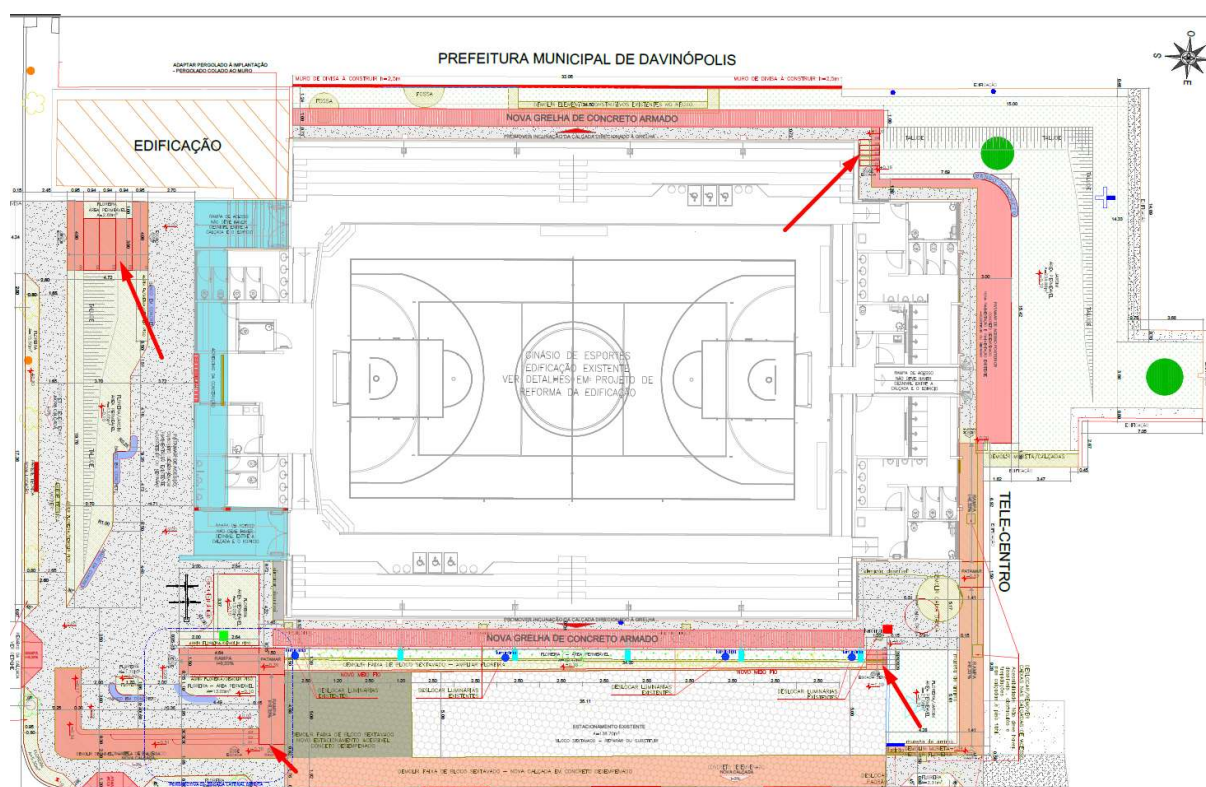
6. O projeto de implantação contempla a execução de escadas e rampas, porém não foram encontrados detalhes estruturais dessas execuções.

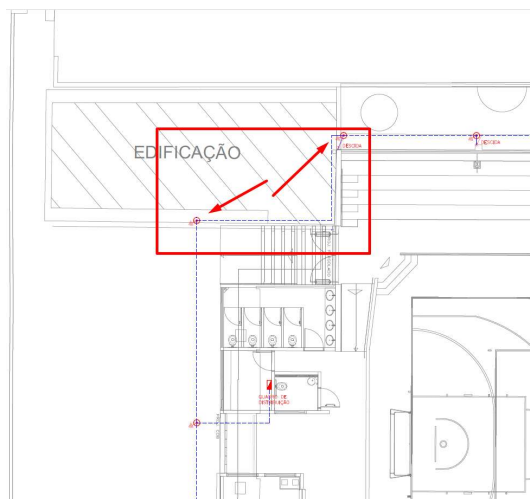
7. No projeto do Sistema de Proteção contra Descargas Atmosféricas (SPDA), o fechamento do anel de aterramento na porção frontal esquerda da edificação está previsto com o percurso adentrando uma construção vizinha.
