TÍTULO:		PROJETO ARQUITETÔNICO			
PROJETO:		REFORMA CENTRO DE CONVIVÊNCIA IGNÁCIO MROTSKOUSKI			
CONTEÚDO:		FACHADAS A DEMOLIR - FACHADAS A CONSTRUIR			
PROJ.: PARQUE/UNESCS	ÁREA TOTAL: 1.534,88 m²	ENDEREÇO: Rod. Quatrocentos e Dez, Estação Cisol - Morro da Fumaça / SC		FOLHA: 06/06	
ESCALA: 1 : 50	DESENHO: MARIA FERNANDA LAUREANO				
DATA: 26/07/2024	Nº:

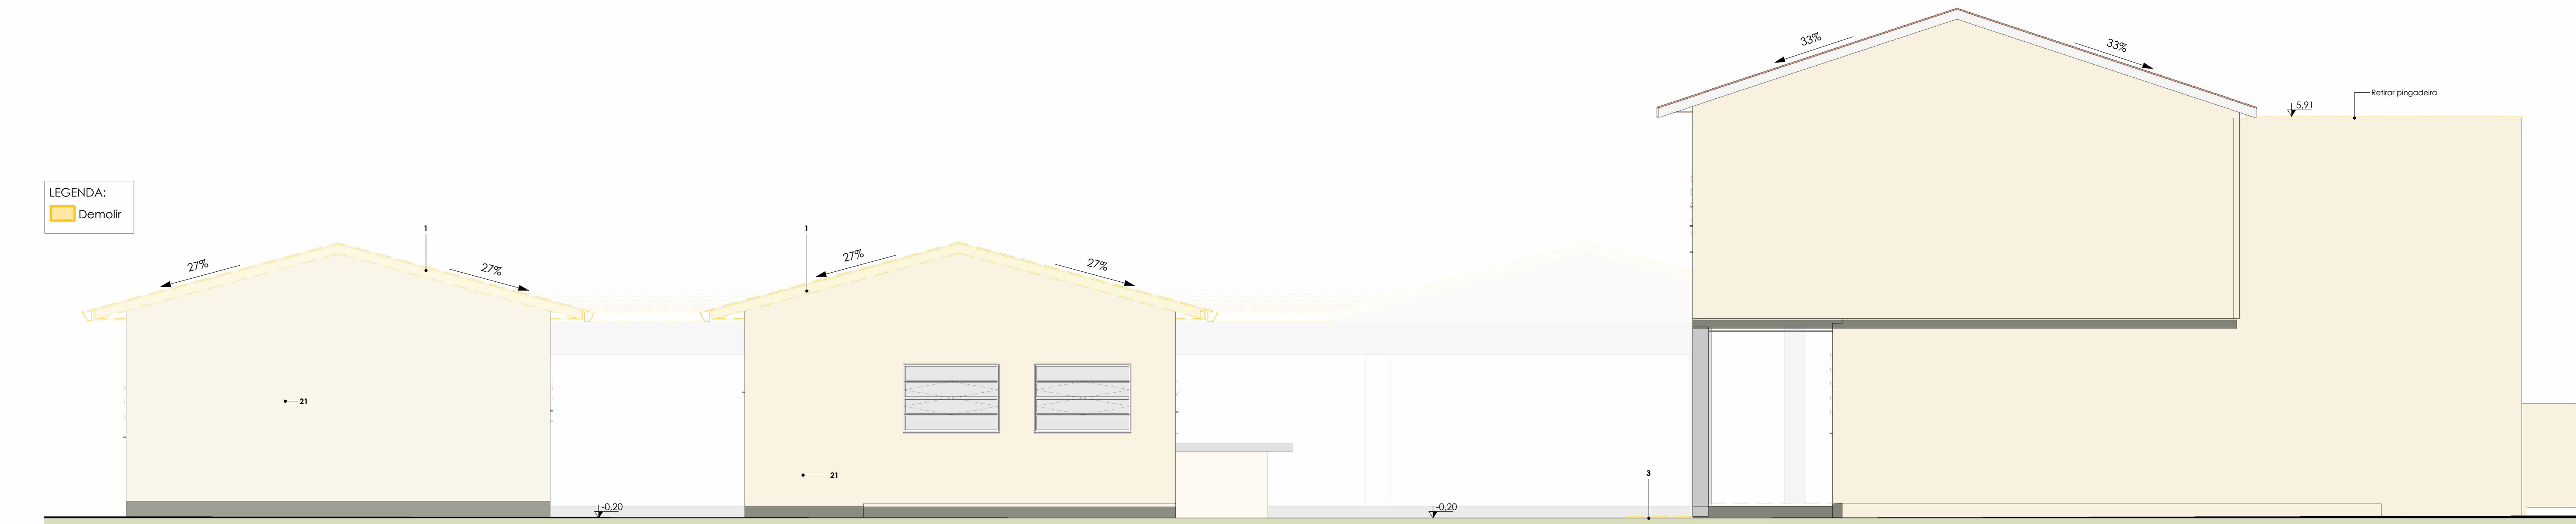
1 Fachada Nordeste - Demolir
1 : 50

- DEMOLIR:
- 1 - Demolir cobertura de telha cerâmica, estrutura em madeira, beiral e calha
 - 2 - Demolir policarbonato
 - 3 - Demolir calçada em lajota
 - 4 - Demolir calçada em concreto
 - 5 - Remover piso cerâmico
 - 6 - Demolir alvenaria e revestimento cerâmico
 - 7 - Demolir porta de madeira
 - 8 - Demolir vaso sanitário
 - 9 - Redocar piso para o WC PNE no projeto final
 - 10 - Redocar divisória eucatex e porta
 - 11 - Reforçar piso emborrachado
 - 12 - Demolir forro em madeira
 - 13 - Demolir forro PVC
 - 14 - Demolir forro de gesso
 - 15 - Reforçar cuba inox
 - 16 - Demolir soleira
 - 17 - Reforçar rodapé
 - 18 - Demolir bebedouro
 - 19 - Remover revestimento cerâmico e reboco
 - 20 - Fechar e pontos de água
 - 21 - Remover reboco h = 1,50 m medido a partir do chão

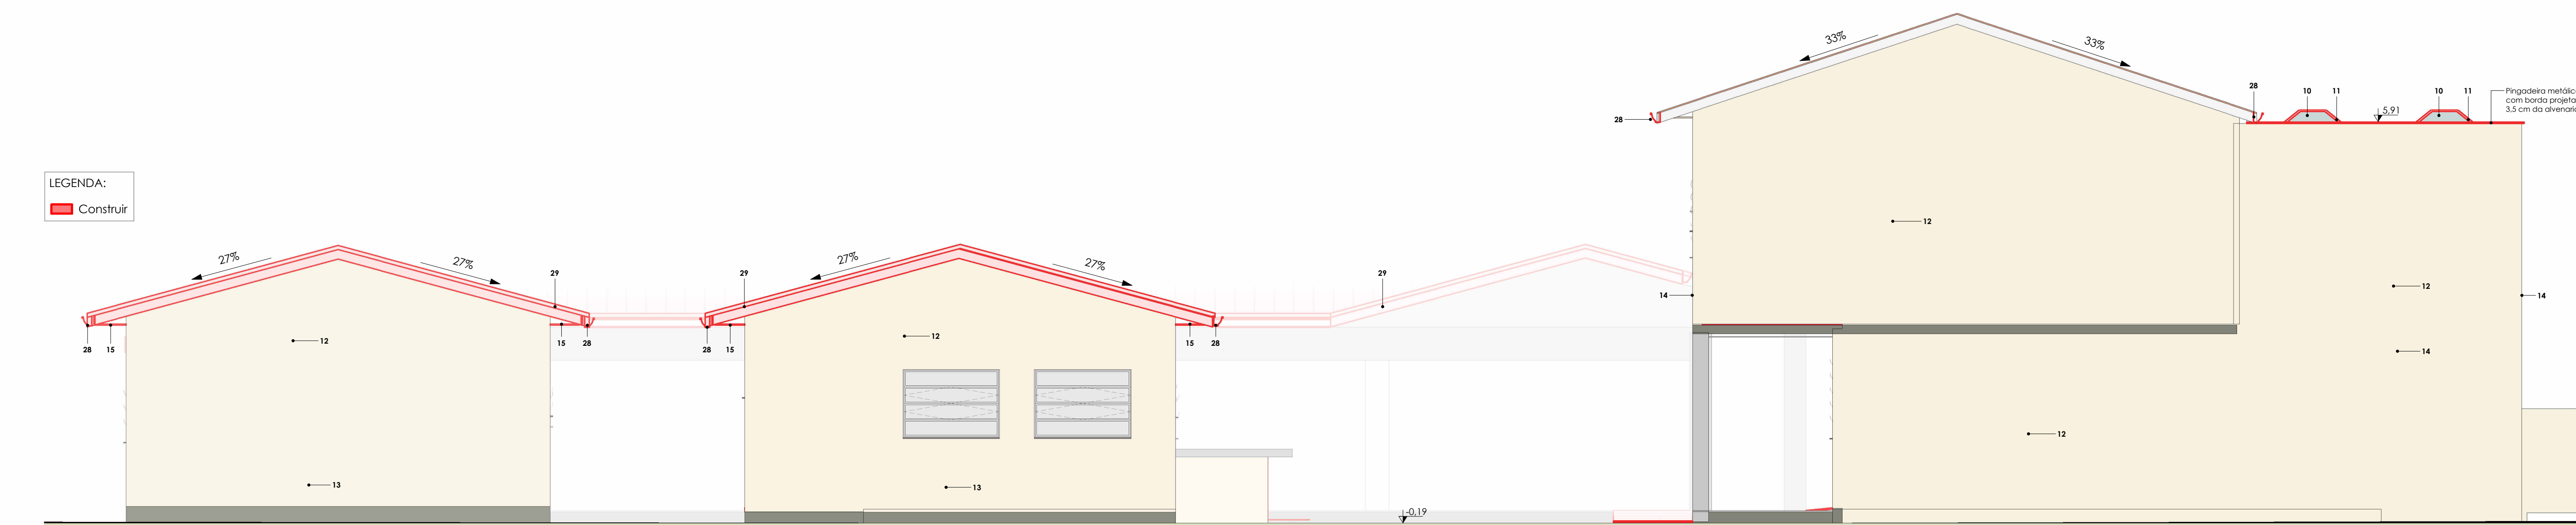
2 Fachada Nordeste - Construir
1 : 50

- CONSTRUIR
- 1 - Parede drywall
 - 2 - Revestimento cerâmico 20x30 cm branco semelhante ao existente
 - 3 - Piso cerâmico 80x80 cm antiderrapante cor cinza

- 4 - Piso vinílico cor madeira clara
 - 5 - Paredes divisórias eucatex
 - 6 - Paredes divisórias eucatex relocadas
 - 7 - Piso tátil alerta 25x25 cm emborrachado colado no piso cor vermelho

- 8 - Rampas para vencer desnível soleira
 - 9 - Continuação duas alturas 70 cm e 92 cm medidos a partir do chão, pintura eletrostática cor branca
 - 10 - Policarbonato translúcido

- 11 - Cantoneira de alumínio
 - 12 - Pintura tinta acrílica fosca cor bege claro
 - 13 - Remover reboco, realizar a impermeabilização h = 1,50 m medido a partir do chão e rebocar novamente

- 14 - Limpeza o piso, massa acrílica para tratamento de fissura, impermeabilização e pintura tinta acrílica fosca cor bege em toda a parede
 - 15 - Beiral PVC branco

- 16 - Forro PVC branco
 - 17 - Pia relocada
 - 18 - Tanque
 - 19 - Chuveiro elétrico
 - 20 - Alvenaria 9 cm
 - 21 - Soleira granito cinza andorinha
 - 22 - Pintura tinta acrílica semiluxo cor bege claro

- 23 - Pintura tinta para quadra verde escuro
 - 24 - Pintura tinta acrílica fosca cor preto
 - 25 - Nova cuba inox para banheira
 - 26 - Shaft em drywall R.U.

- 27 - Piso cerâmico 80x80 cm cor branco
 - 28 - Calha metálica
 - 29 - Cobertura com telha fibrocimento 6 mm e estrutura em madeira sólida
 - 30 - Impermeabilização com manta asfáltica

- 31 - Rodapé cerâmico igual ao piso
 - 32 - Rodapé de poliestireno h = 7 cm cor branco
 - 33 - Impermeabilização semiluxo e manta líquida h = 1,50 m.
- *Todas as portas existentes, exceto as de eucatex, deverão ser fixadas e pintadas com tinta esmalte sintético cor branco.
