RECAPEAMENTO ASFALTICO EM CBUQ

SETOR :	PARQUE ITAPUÁ I
ENDEREÇO :	RUA HUM TRECHO 1, RUA HUM TRECHO 2, RUA 15, RUA QUATRO, RUA SEIS
ADM.:	PREFEITURA MUNICIPAL DE PLANALTINA-GO
AUTOR DO PROJETO :	FABRICIO JOSÉ RODRIGUES SILVA-CREA:11.189/D-GO
RESP. TÉCNICO :

PROJETO DE:	RECAPEAMENTO ASFALTICO EM CBUQ	FOLHA:	1/1
SISTEMA VIARIO EXISTENTE			
A. TERRENO	A. RECAPEAMENTO	9.100,00m2	
DATA	FEV/2026	ESC.	IND.
		DES.	FABRICIO

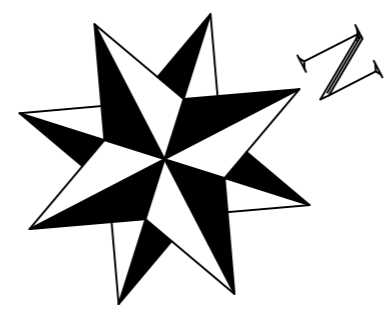
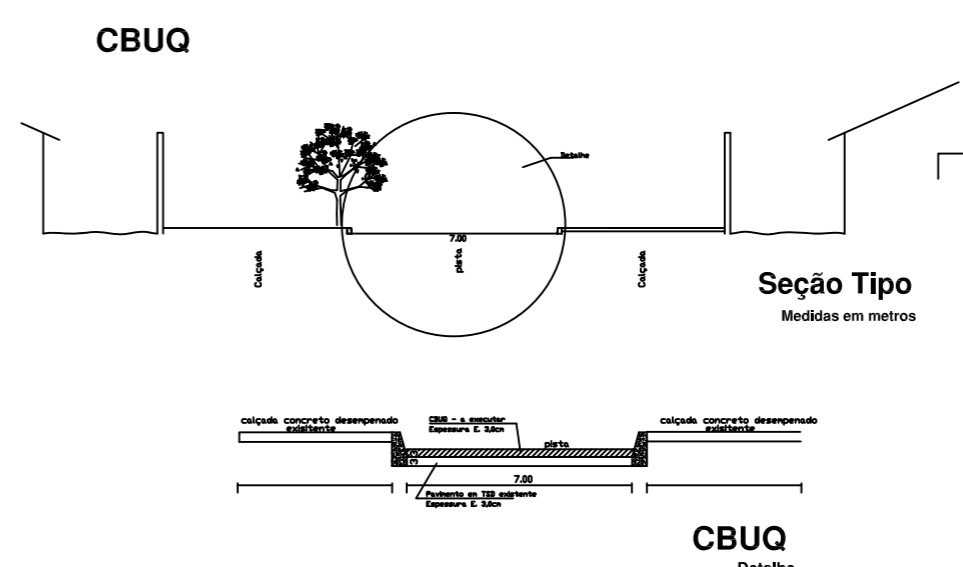
CBUQ
Detalhe

DETALHE DAS AVENIDAS
