PREFEITURA MUNICIPAL DE PLANALTINA - GO

RECAPEAMENTO ASFALTICO EM CBUQ

SETOR :	PARQUE ITAPUÁ I
ENDEREÇO :	RUA HUM TRECHO 1, RUA HUM TRECHO 2, RUA 15, RUA QUATRO, RUA SEIS
ADM.:	PREFEITURA MUNICIPAL DE PLANALTINA-GO
AUTOR DO PROJETO :	FABRICIO JOSÉ RODRIGUES SILVA-CREA:11.189/D-GO
RESP. TÉCNICO :

PROJETO DE:	RECAPEAMENTO ASFALTICO EM CBUQ	FOLHA:	1/1
SISTEMA VIARIO EXISTENTE			
A. TERRENO	A. RECAPEAMENTO	9.100,00m2	
DATA	FEV/2026	ESC.	IND.
		DES.	FABRICIO

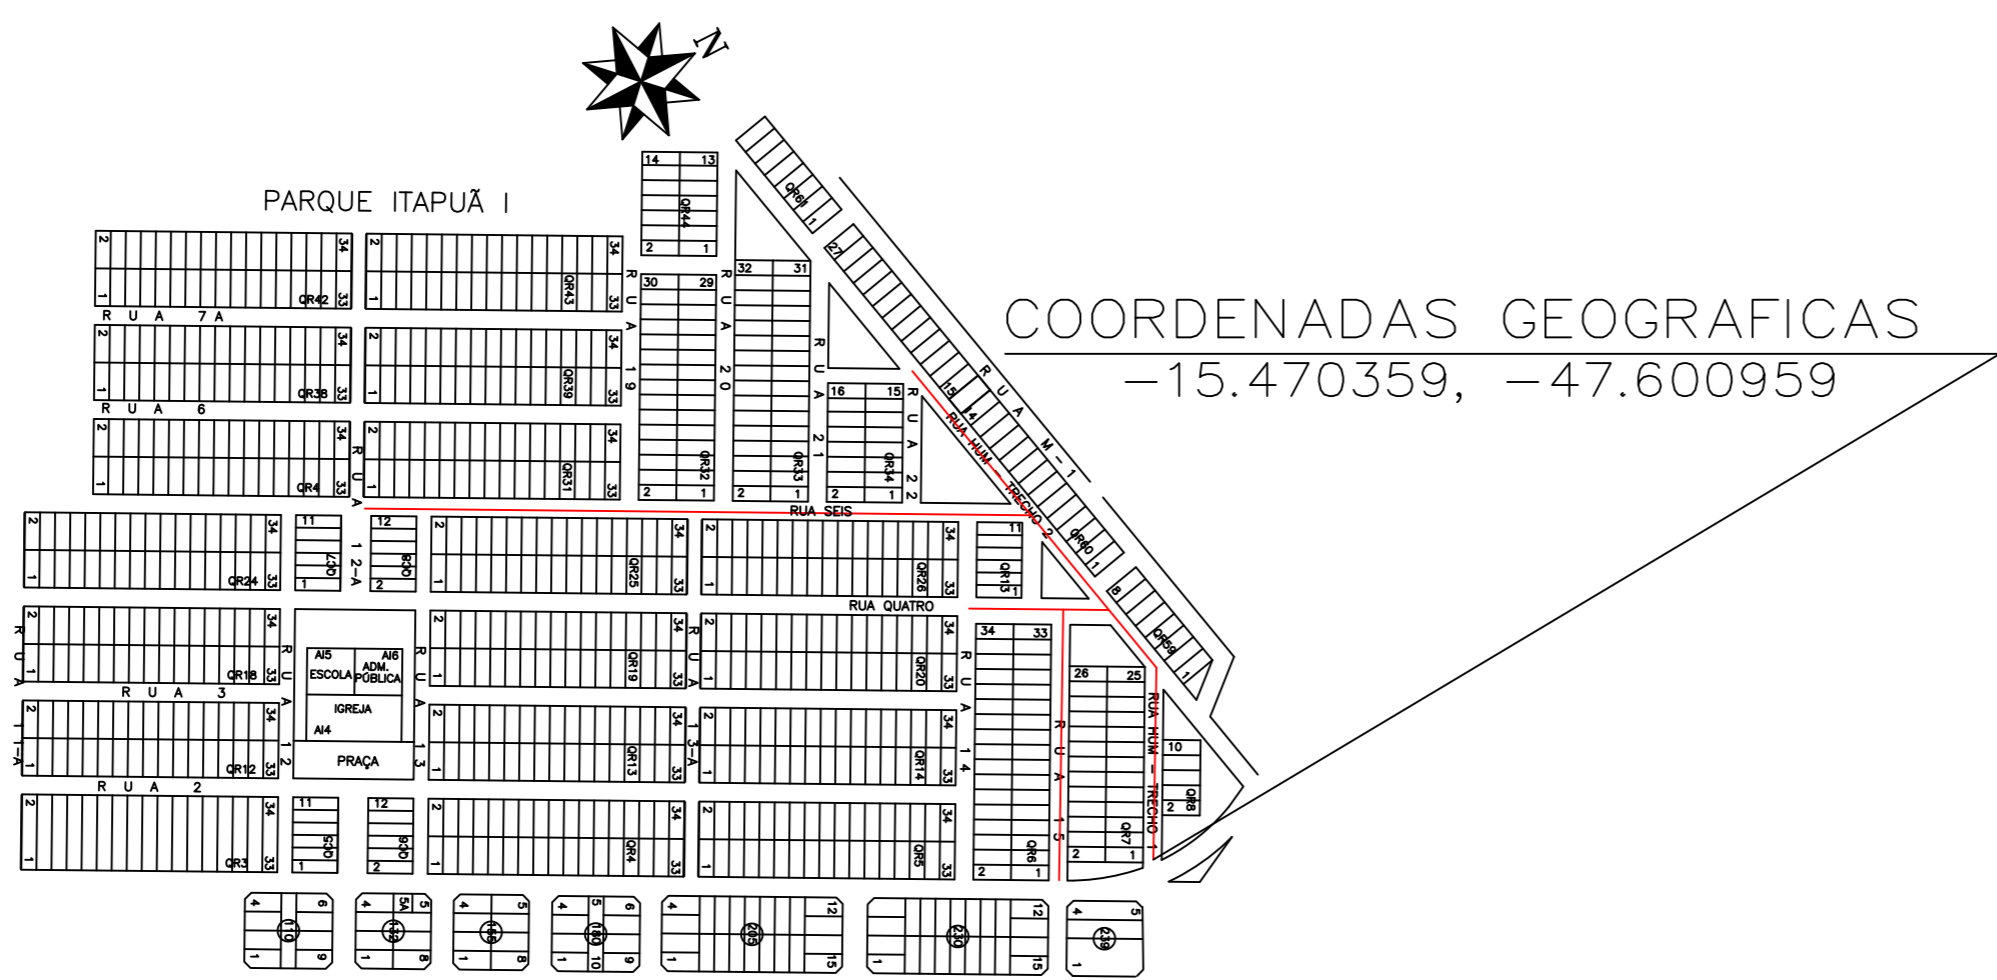
Planta Situação
Esc. 5.000

Sistema viario existente - A RECAPEAR —

Sistema viario existente, é constituído por ruas com pavimentação em TSD, com mais de 20 anos de idade, apresentando elevado desgaste em função do tempo. Sendo necessário a intervenção por meio de uma recuperação na capa asfáltica, por meio deste recapeamento em CBUQ.

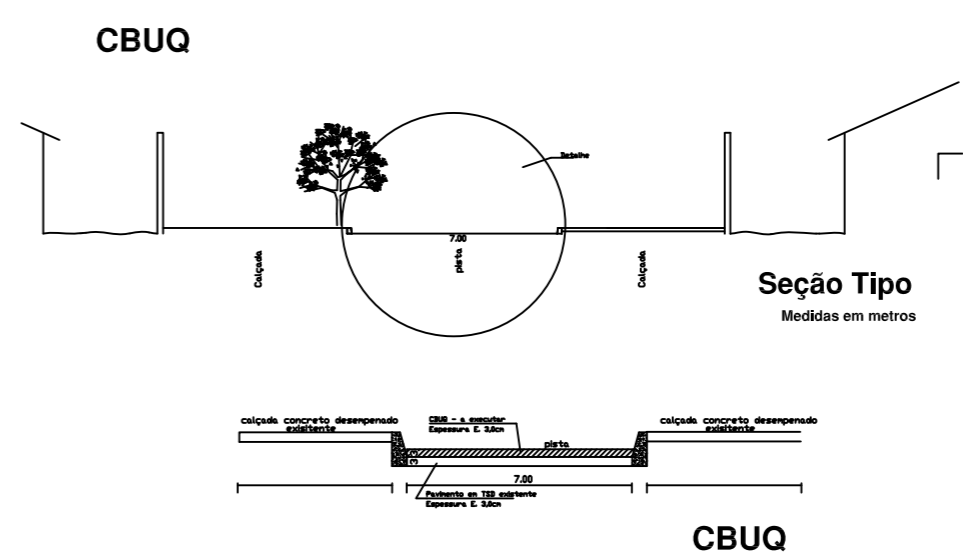
DETALHE DAS AVENIDAS

CBUQ
Detalhe
